**İSTANBUL SARIYER İLÇESİNDE BULUNAN YALI CAMİLERİ, KORUMA
ÖNERİLERİ VE DEĞERLENDİRİLMESİ**

YÜKSEK LİSANS TEZİ

Abdullah Süha ERMUMCU

MAYIS 2019

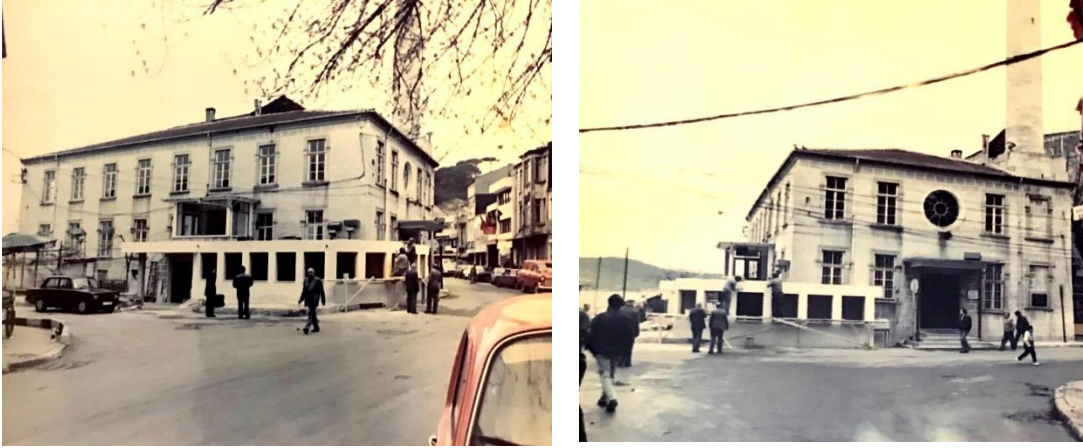
Resim 5- 3.2.2. İki Farklı açıdan 16 Nisan 1987 Tarihli fotoğraflar. (Vakıflar Genel Müdürlüğü)

26 Şubat 1987 tarihli fotoğrafta eklenmek istenen abdesthanenin çatı bölümüne korkuluğa benzer çevre betonu dökülmüş. Kaçak olması hasebiyle gelen emir neticesinde yıkım emri verilmiş ve iki ay sonra kontrole gelinmiştir. 16 Nisan 1987 tarihli fotoğraflara bakıldığında (Resim 5) bu korkuluğun yıkıldığı tesbit edilmiştir.

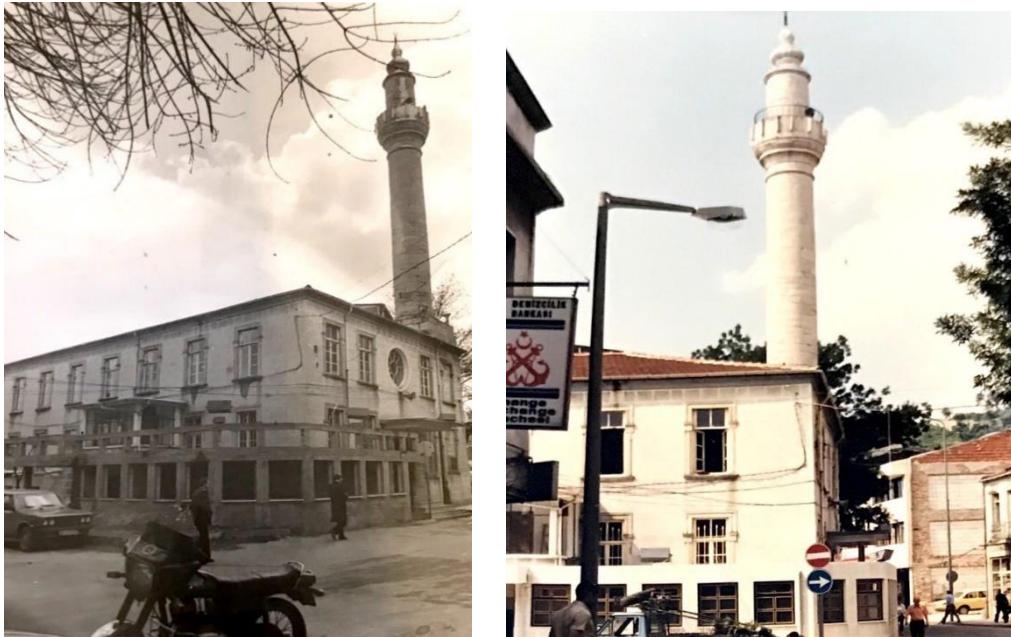
Resim 6- 3.2.2. Şubat ve Temmuz ayları arasında çekilen fotoğraflarda ki abdesthane ve minare yenilenmesi. (Vakıflar Genel Müdürlüğü)

Netice olarak 14 Temmuz 1987 tarihinde abdesthane bitmiş ve minarenin yenilenmiş olduğu görülmektedir. (Resim 6)

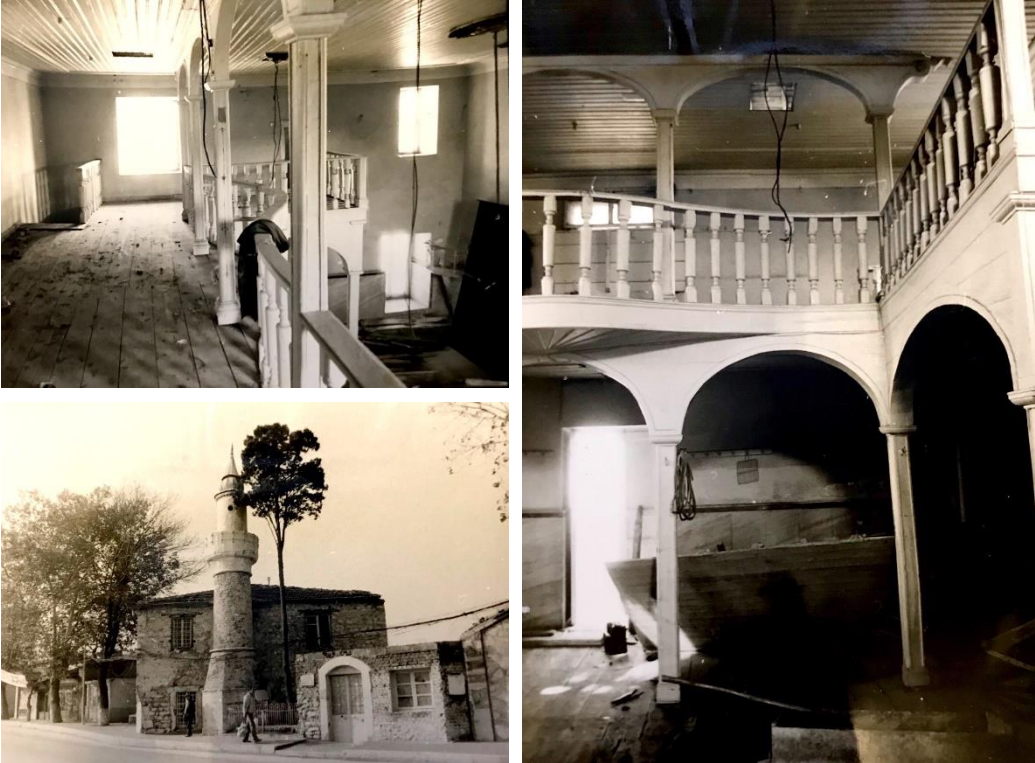
Resim 20- 3.3.2. 1972 Tarihine Ait Fotoğraflar.(Vakıflar Genel Müdürlüğü)

Vakıflar Genel Müdürlüğü Sanat Eserleri ve Yapı İşleri Şube Müdürlüğü Arşivinden edinilen dosyaya göre 1972 tarihinde restorasyon geçirdiği bilgisine ulaşılmıştır. Dosyanın içeriğinde döneme ait fotoğraflar (Resim 20) ve proje çizimleri görülmektedir. O dönemde caminin iç avlusundan olan giriş kısmına ekleme henüz yapılmadığı ve iç kısmında olan kadınlar mahfilinin ahşap yapı tekniğinde olduğu tesbit edilmiştir.

Vakıflar Genel Müdürlüğü tarafından 1972 tarihinde çekilmiş fotoğraflarda metruk halde olan cami için tadilat kararı alınmıştır. Dosyanın içerisinde ki projeleri incelediğimizde camiye yapılan ekler bu zamanda çizildiği saptanmıştır. (Resim 21)

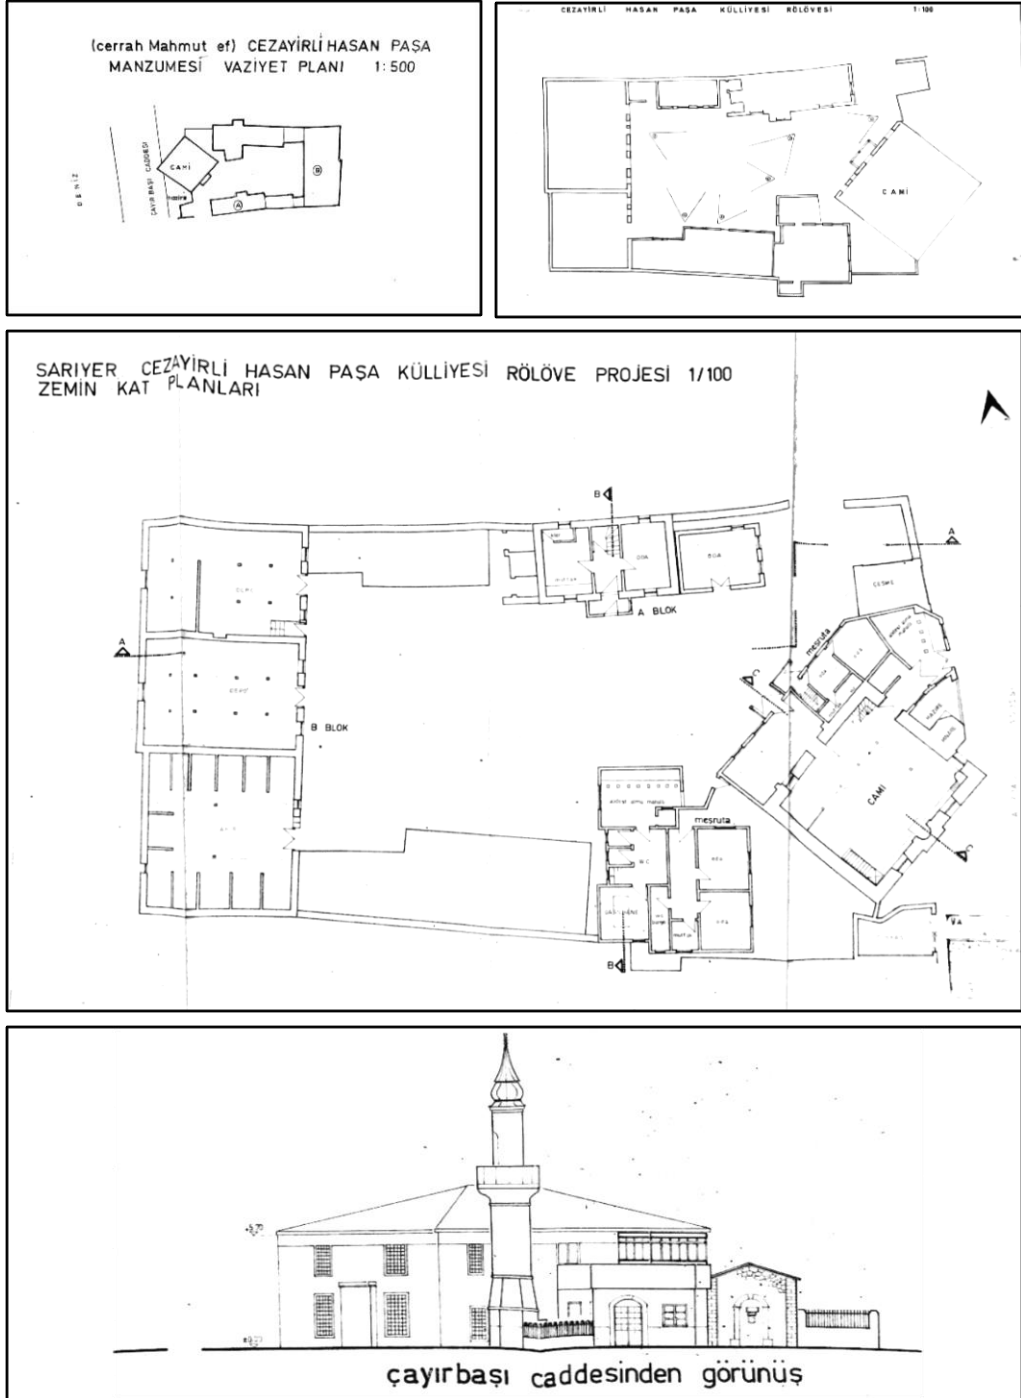
Resim 21- 3.3.2. Günümüze Ulaşan Caminin değişikliğe uğradığı Tadilat Ait Proje Çizimleri.(Vakıflar Genel Müdürlüğü)

Günümüze ulaşan yapıda hem plan olarak hem de cephe olarak birçok değişiklik yapılmıştır. Projede gözükten B blok vaktiyle yapılmış fakat günümüze ulaşmamıştır.

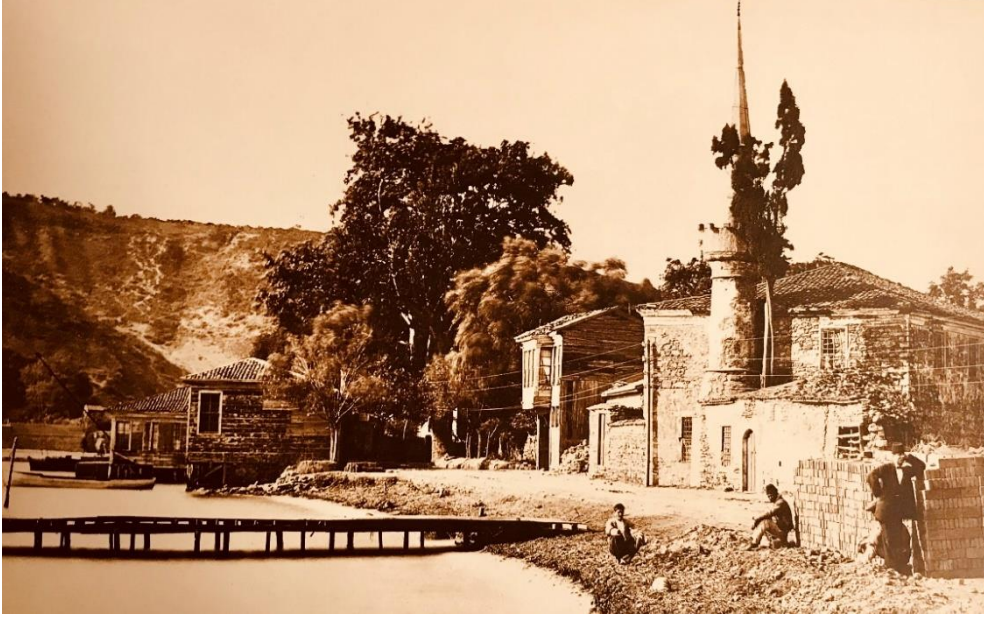
Resim 23- 3.3.2. Guillaume Berggren' ait 1880 Tarihli Fotoğraf (SGA).

1880 tarihli fotoğrafta klasik osmanlı mimarisinin örneği olan sivri minare külahı görülmektedir. Zamanla yerini Barok mimari üslubu külaha bırakmıştır. (Resim 23)

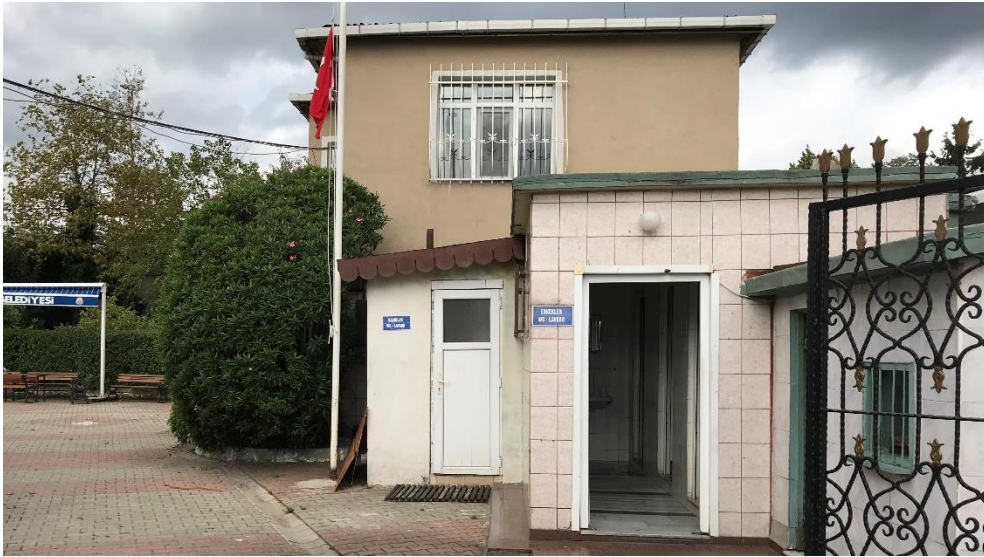
Resim 24- 3.3.2. Avludan Görünüm.

Vakıflar Genel Müdürlüğünden alınan 1972 tarihli projelerde oda olarak kullanılan hacim günümüzde tuvalet ve lojman olarak kullanılmaktadır. (Resim 24)

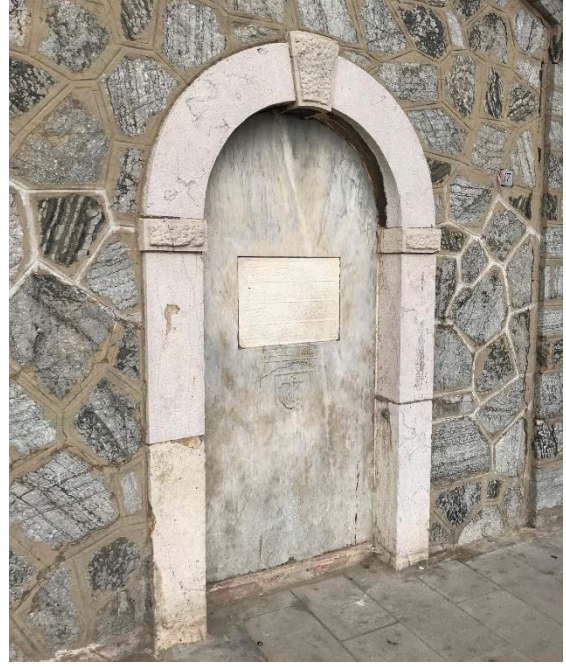
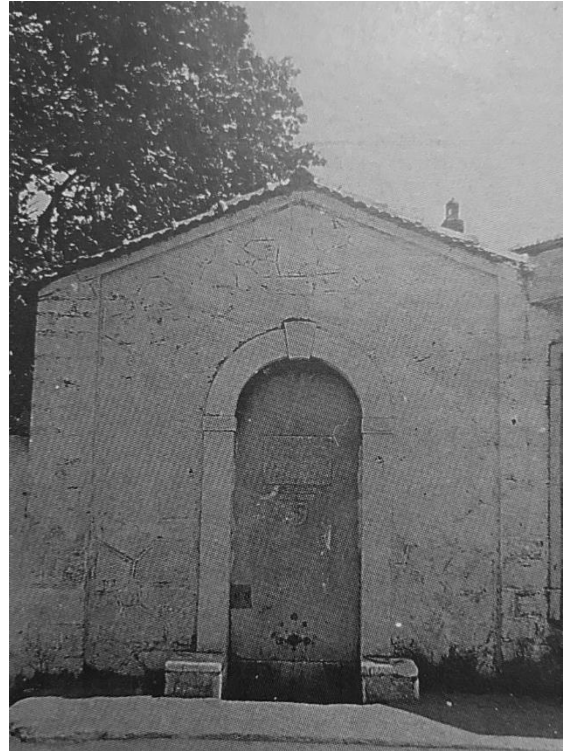
Resim 25- 3.3.2. Kaptan-ı Derya Hasan Paşanın Yaptırmış Olduğu Çeşmenin günümüz ve 1972 tarihli hali (Özdeniz 1995 s.231).

Camiye ismini veren Cezayirli Gazi Hasan Paşanın yaptırmış olduğu çeşme, günümüzde aktif olarak kullanılamamakla birlikte teknesi mevcut değildir. Resim 25 de gözüktüğü üzere iki tarafında oturmak ve su kaplarını koymak amacıyla seki taşı, suyun aktığı bölümde ise tekne çukuru görülmektedir. Sahil yolu yapılırken çeşmenin teknesinin işlevini yitirdiği düşünülmektedir. İstanbul'daki Kaptan-ı Derya Çeşmeleri ve Sebilleri kitabına göre çeşme ampir üslupla yapılmıştır. Ayrıca ilk hali hakkında bilgi sahibi olunmadığından bahseder.(Özdeniz 1995 s.230)

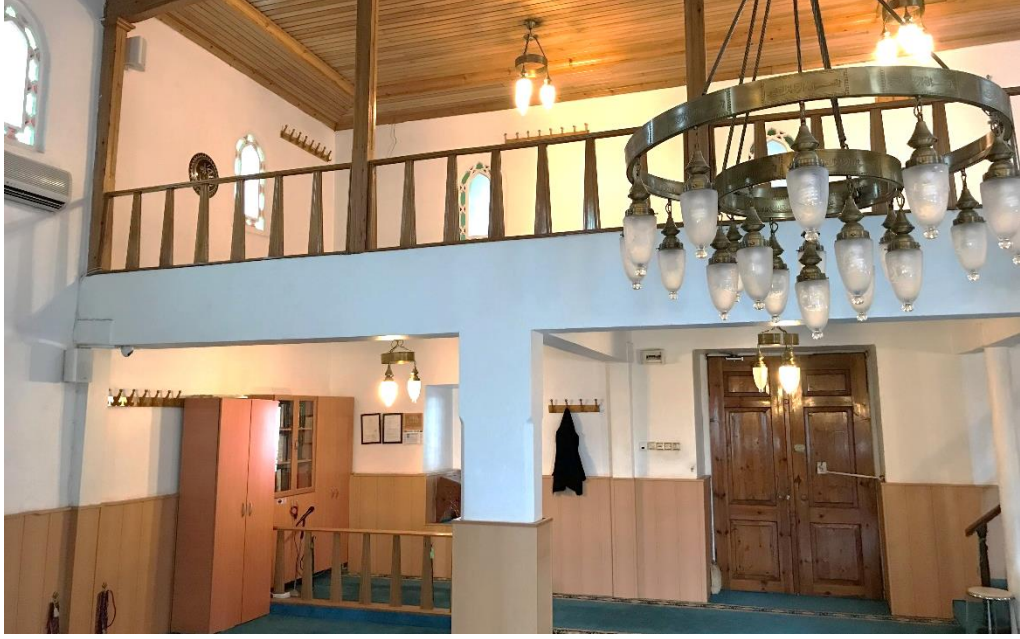
Resim 27- 3.3.2. Kiblenin Aksî İstikametinden Görünüm.

Kadınlar mahfili caminin Yapıldığı ve tadilat geçirdiği dönemlerden sonra yapıldığı ve zamanla genişletme sebebiyle kâgir olarak yeniden yapıldığından bahsedilmiştir. (Resim 27)

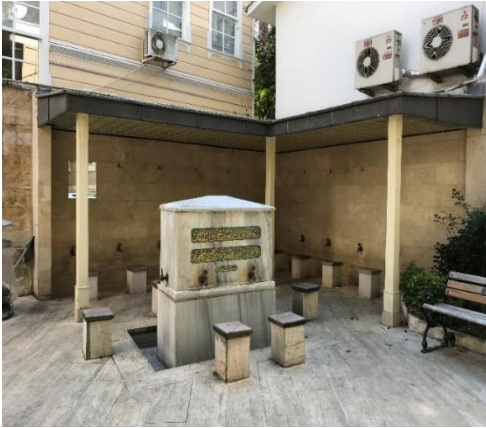
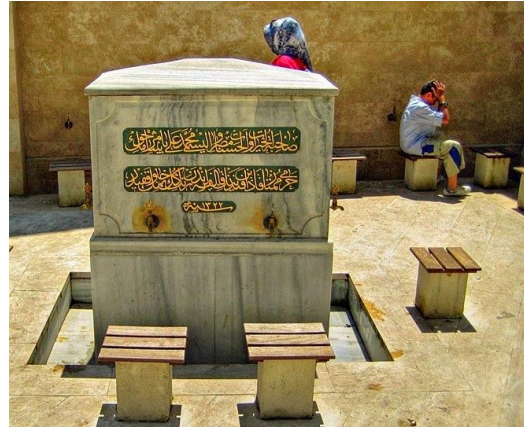
Resim 39- 3.4.2. Kitabesinde 1903 Tarihi olan Şadırvan ve Sonrasında Eklenen Bölüm (Url-12)

Anıtsal yapı niteliğinde olan yalı caminin etrafında ki yapıların cephelerine dikkat edilmesi âzami önem arz etmektedir. Nitekim çevre yapıların klima

aparatu cami avlusunda rahatsız edici bir görüntüye sebep olmaktadır.
(Resim 39)

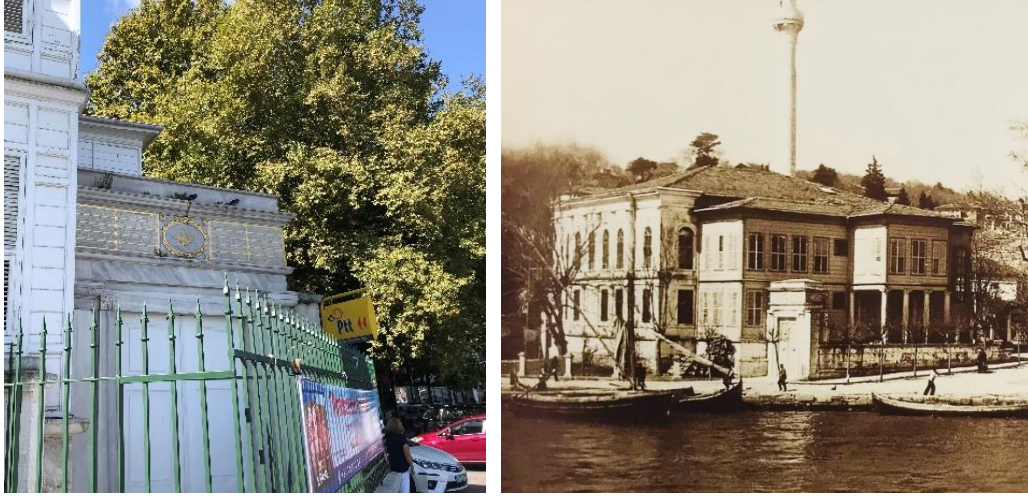
Tarihi fotoğraflarından görüldüğü kadarıyla hünkâr kasrının giriş bölümü sahil yolu ile daha bütünleşik bir ulaşımına sahipken günümüzde demir parmaklıklarla ayrılmış durumda gözükmektedir. Bu durum mekânların ayrılmasına sebebiyet vermekle beraber homojen olarak bütünleşmesine mâni olmaktadır. Ayrıca demir parmaklıkların üzerine pankart asılmasına zemin hazırlamış olması başka dikkat edilmesi gereken hususlar arasında yer almaktadır.

Resim 40- 3.4.2. Hünkâr Kasrı Giriş Bölümü (SGA)

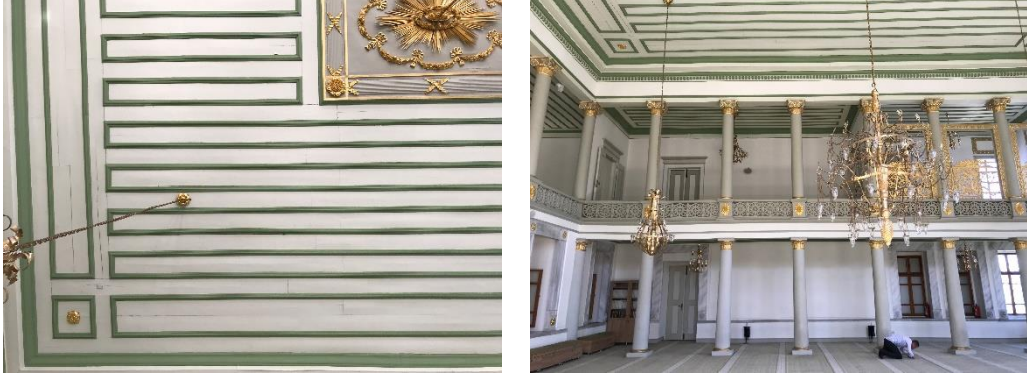
2009 yılında yapılmış olan tadilattan sonra tavan birleşim detaylarında ahşabın çalışma prensibine dayalı boya yıpranması gözükmemektedir. (Resim 41)

Resim 41- 3.4.2. Camii'nin Tavanı

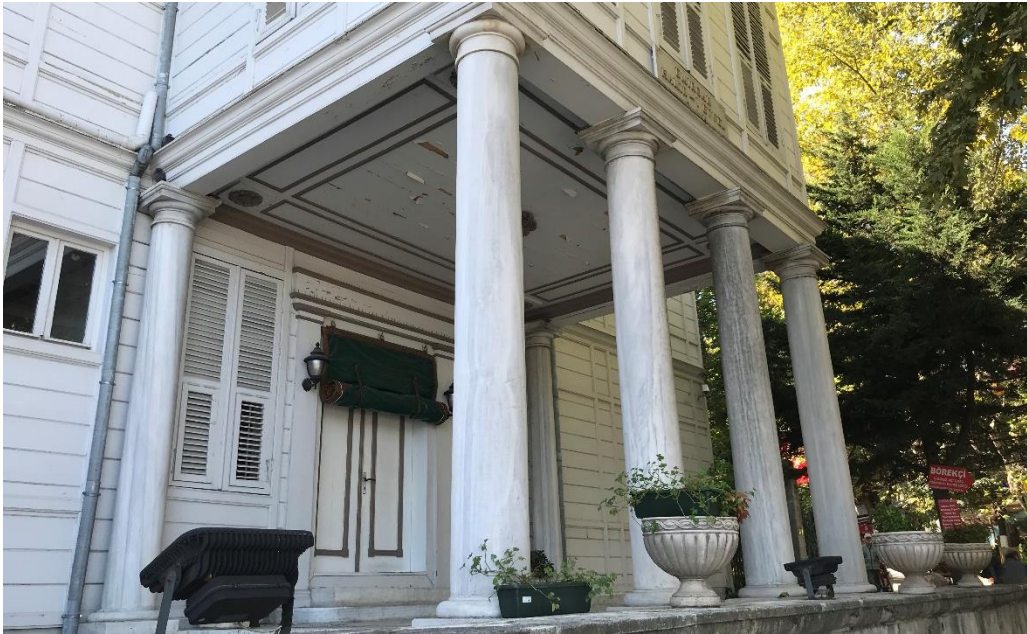
Doğal etkenler nedeniyle zamanla aşınmış hünkâr kasrı girişinin tavan bölümü gözükmektedir.(Resim 42) Günümüzde bu kısım devlet erkânı Cuma namazı için camiye geldiğinde kullanılmaktadır. Cumhurbaşkanlığı Yazlık Konutu olan Huber Köşkü mesafe cihetinden yakın olması hasebiyle genellikle yaz mevsiminde kullanıma açılmaktadır.

Resim 42- 3.4.2. Hünkâr Kasrı Girişi.

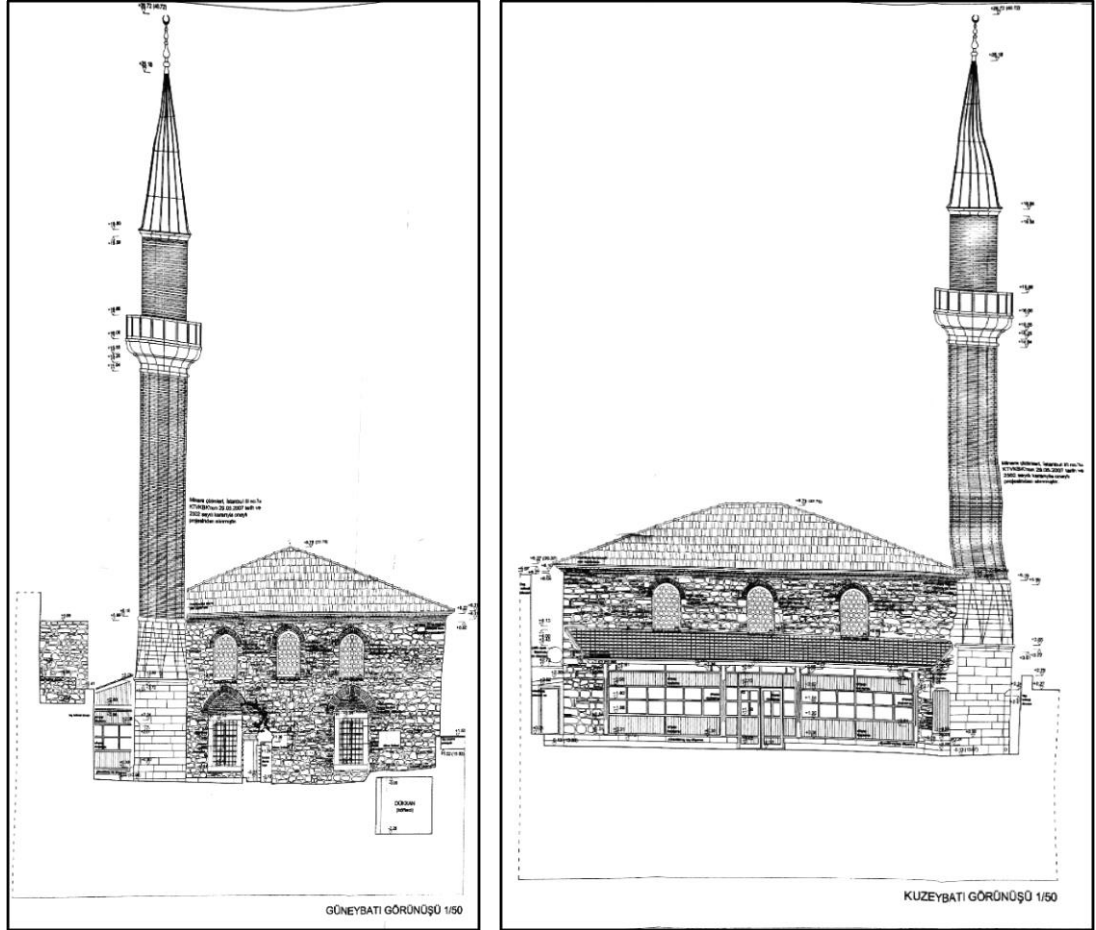
Vakıflar genel müdürlüğünden ulaşılan belgelere göre (Resim 46) yapılan en son restorasyondan önce avlu giriş bölümünde ve birçok yerde eskimelerin mevcut olduğu tesbit edilmiştir. Çatı kısmının saçak bölümlerinde de çökmeler görülmektedir. Ayrıca son cemaat yerinin tadilatın önce pvc pencerelerle kapalı olduğunu röleve çizimlerinden anlamak mümkündür. Sahilyolu üzerinde ne zaman yapıldığı bilinmeyen taksi durağı ve gıda ticareti yapan bir dükkan tadilatı kaldırılmamış durumda günümüzde halen işleyişini sürdürmektedir.

Resim 46- 3.5.2. Güneybatı ve Kuzeybatı Cihetinden Görünüşler.

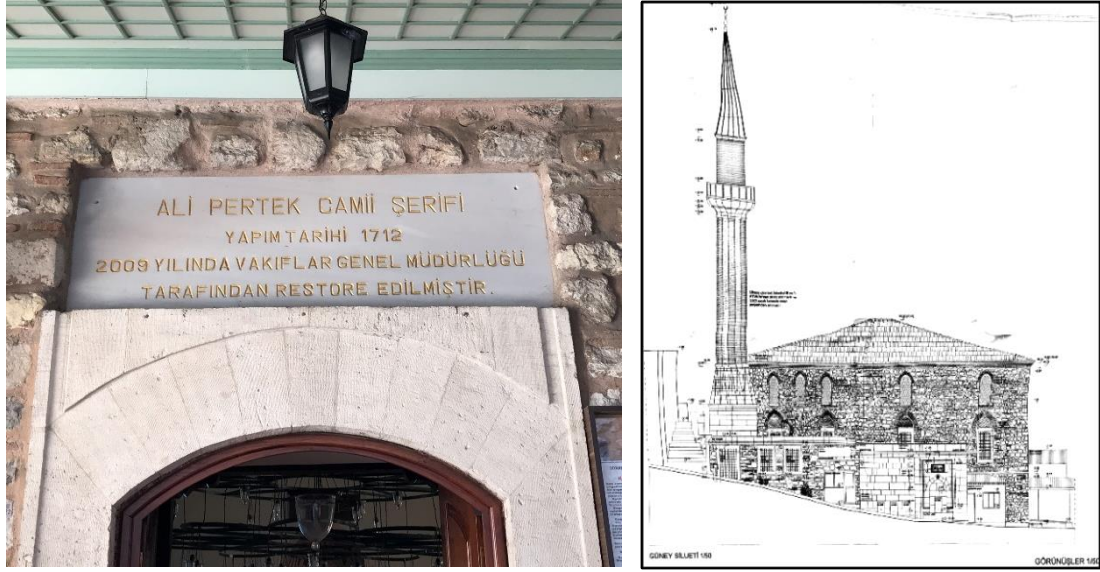
2009 yılından öncesine baktığımızda yapısal formlardaki değişikliklerin haricinde, caminin muhtelif cephe duvarlarında oluşan yıpranmalar, yosunlaşmalar ve bitki büyümeleri görülmektedir. (Resim 47)

Resim 47- 3.5.2. Son Cemaat Yerinden Cami Giriş Bölümü.

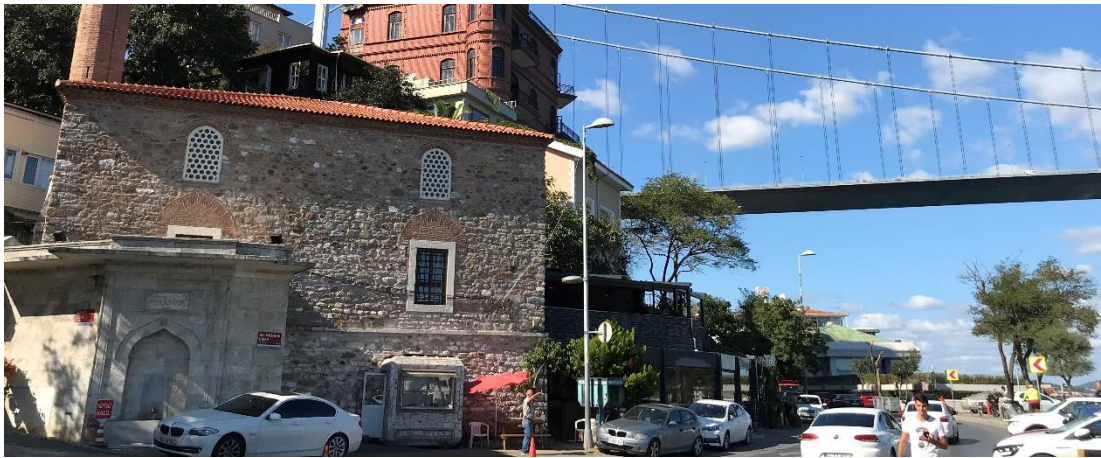
Sahil caddesi üzerinde bulunan, günümüzde “Cafe” ismiyle halk arasında galat-ı meşhurlarmış mekânlar olması anıtsal yapılara son derece zarar vermektedir. Caminin boğaz kotunda çeşmenin kenarında bu mekânlara gelenlere vale ve taksi hizmeti veren eğlence mekânlarına ait beyaz kulübe (Resim 48) gözükmemektedir.

Resim 48- 3.5.2. Sahil Cephesinde bulunan Kulübe.

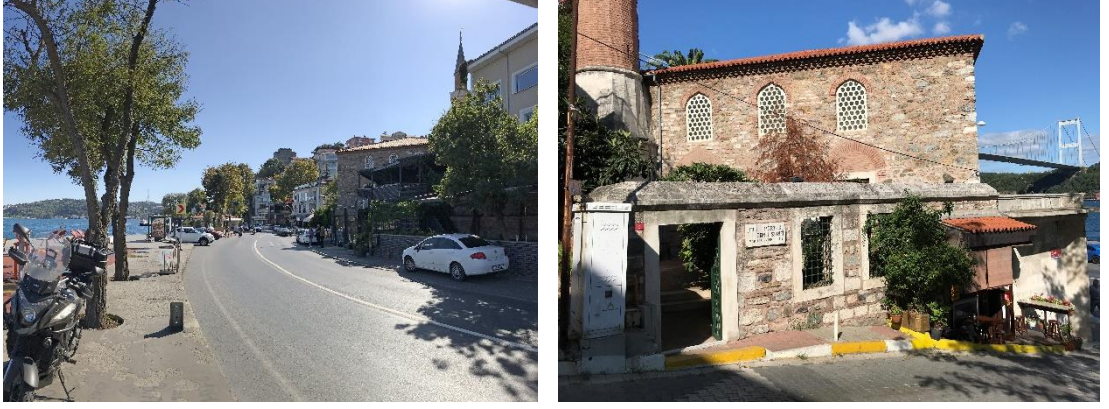
Caminin giriş duvarına ve bitiřiđine yapılmıř mekânlar. (Resim 49)

Resim 49- 3.5.2. Sahil tarafında ve giriř bölümünde bulunan eđlence mekânların camiye etkisini gösteren fotođraflar

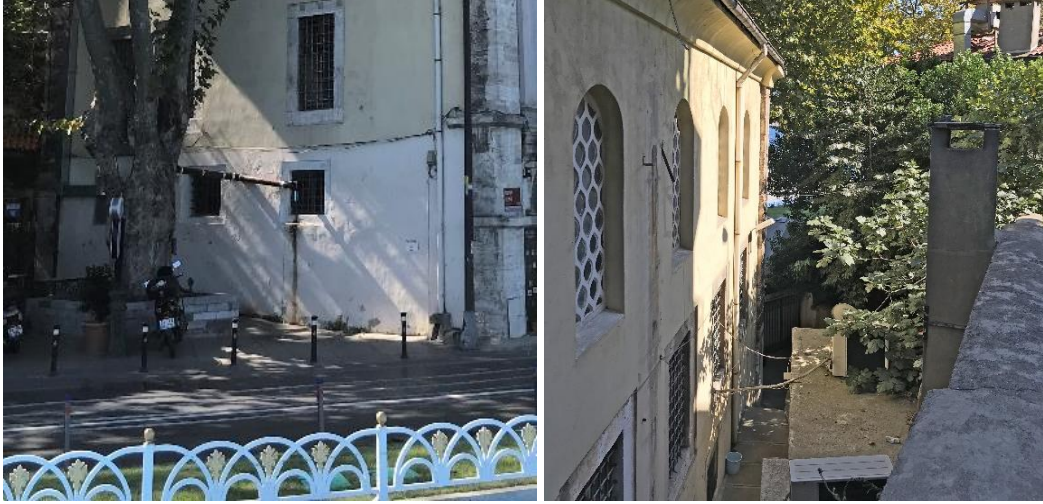
Zemin kotunda bulunan eğlence mekânının tabela ve güneşlikleri camiye zarar vermektedir. Kible ciheti doğu cephesine nisbetle daha sadedir. Eğlence mekânının kullandığı zemin kotunda ki üç pencerenin, kullanılan ocak için doğalgaz borusu çıkışı yapılmış olması hem tehlike hem de estetik açıdan kötü bir görünüm sağlamaktadır. (Resim 55) Bununla beraber mekâna ait havalandırma kanalları ibadetin huşu ile yapılmasını engelleyici ses çıkartmakta ve caminin duvarlarına monte edilmiş durumda gözükmemektedir. Klimanın aparatı da dış tarafta depo amacıyla kullanılan metruk yapının düz çatısının üzerine konmuştur.

Resim 55- 3.6.2. Caminin Boğaz Cihetinden ve Batı tarafından Görünümü.

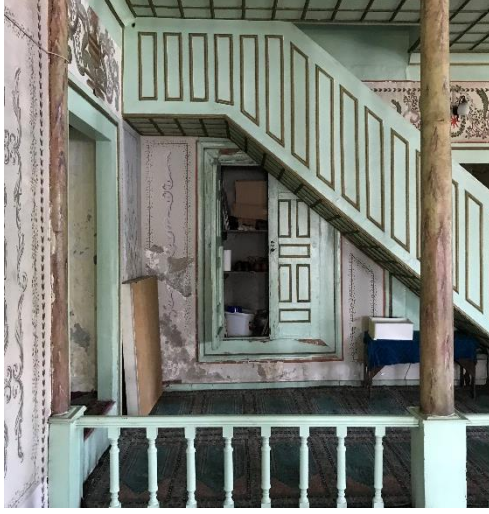
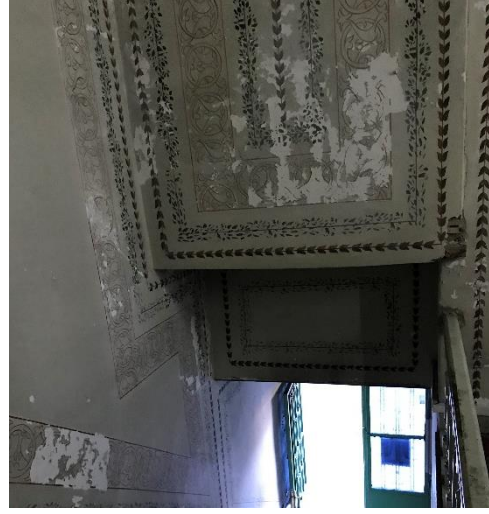
Resim 57- 3.6.2. Caminin Rutubetli bölümleri.

Yalı camilerinin problemlerinden biri de rutubettir. Caminin girişinde asılı levhaya göre 22 yıl önce (1997) tadilat edilmiş olması bu nemlenme ve dökülmeleri olağanlaştırmaktadır. (Resim 57) Diğer camilerin tamamında din görevlisi olarak atanan imamların odaları harim kısmının aksi istikametinde iken Hacı Kemalettin Caminde kible tarafındaki vaaz kürsüsünün yan tarafındadır. (Resim 58) Bu bölümün içerisinde ki arapça yazılara istinaden hünkar mahfili olduğu görülmektedir.

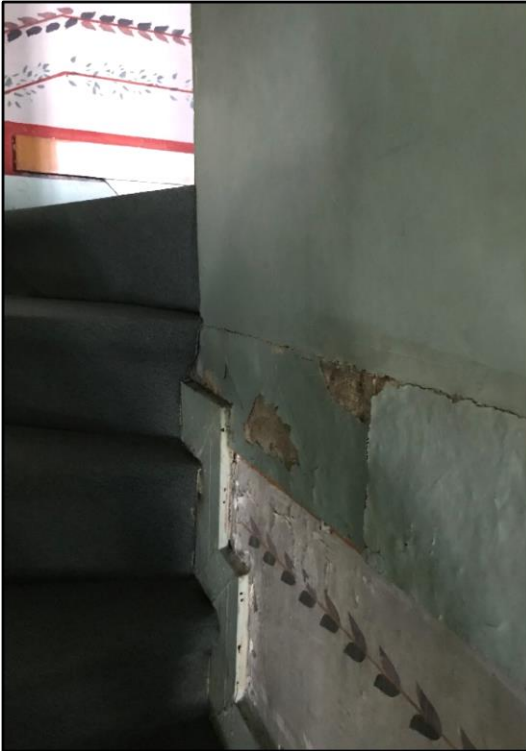
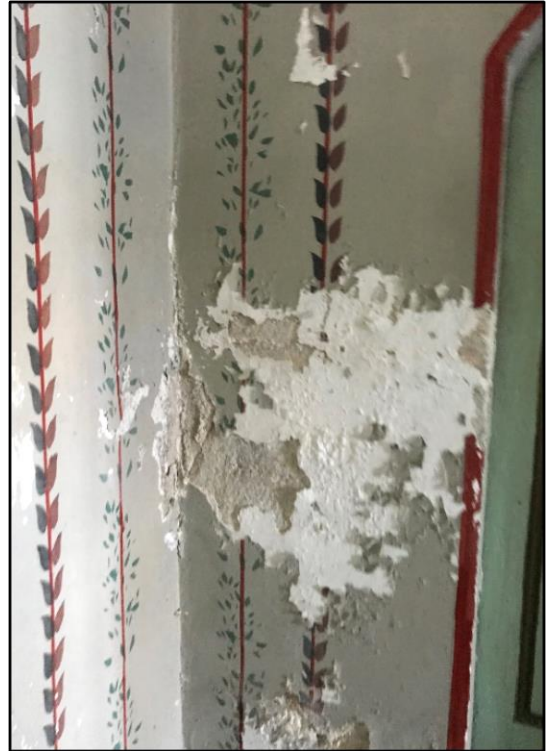
Kadınlar mahfiline çıkarken ki eskime ve yıpranmalar. (Resim 61)

Resim 61- 3.6.2. Caminin Çeşitli Bölümlerinde ki Doğal ve Kullanıma Bağlı Eskimeler.

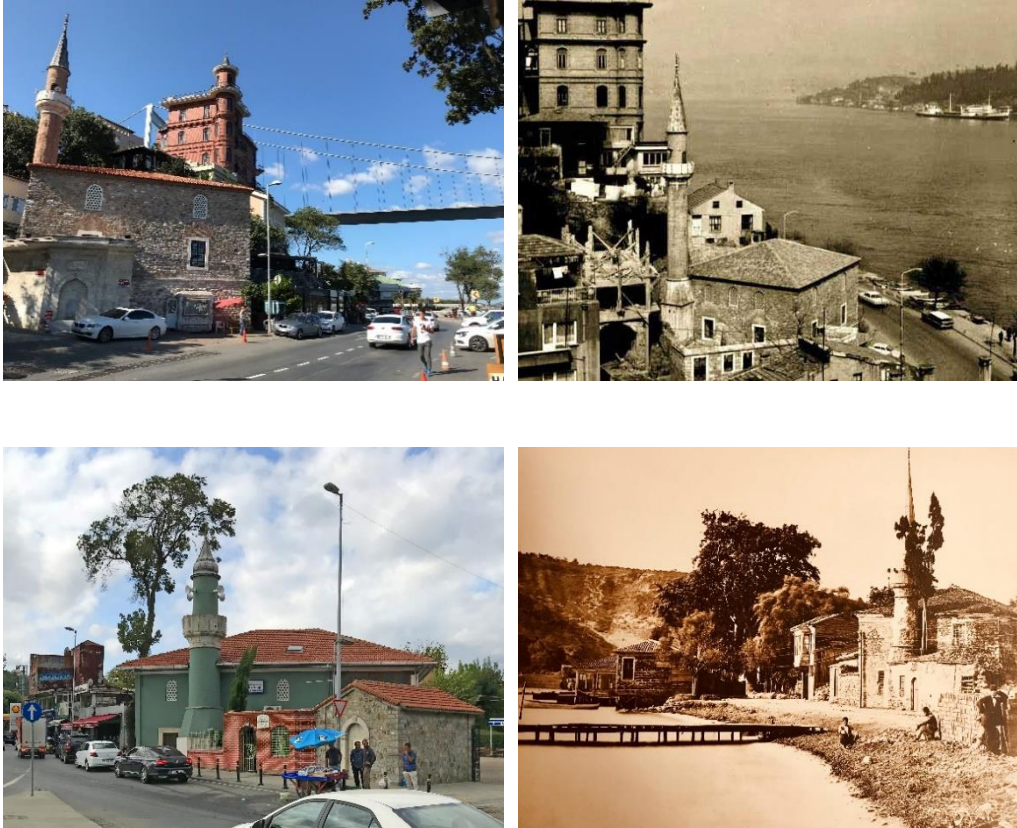
Kaptan-ı Derya Cezayirli Gazi Hasan Paşa ve Ali kethüda Caminin minare külahları yapıldıkları tarihlerde klasik Osmanlı mimari örneği olan sivri külah iken, sonrasında kıvrımlı ve daha kısa olmak suretiyle barok mimari üslubuna çevrilmiştir. (Resim 62)

Resim 62- 3.7. Ali Pertev (Hammam) Camisinin ve Kaptan-ı Derya Cezayirli Gazi Hasan Paşa Camii'nin Günümüz ve Tarihi Fotoğraflarını Göstermektedir. (Sinan Genim Arşivi)

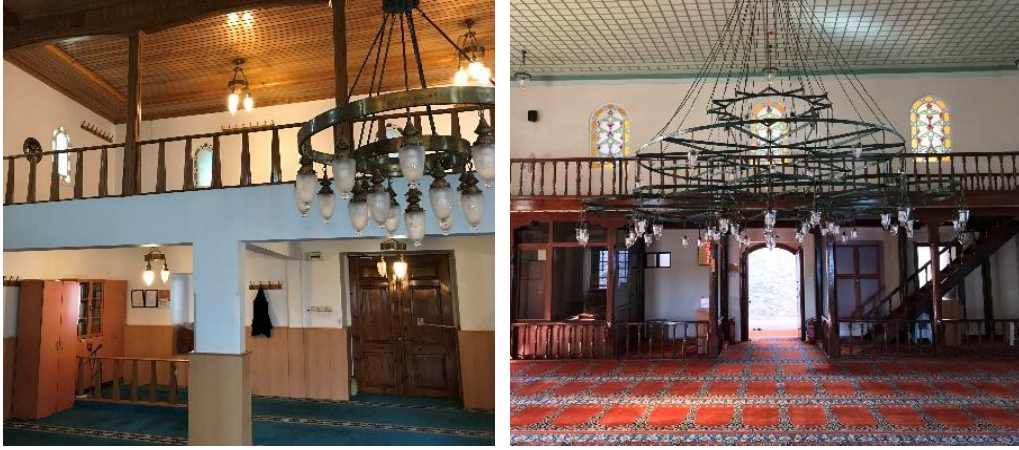
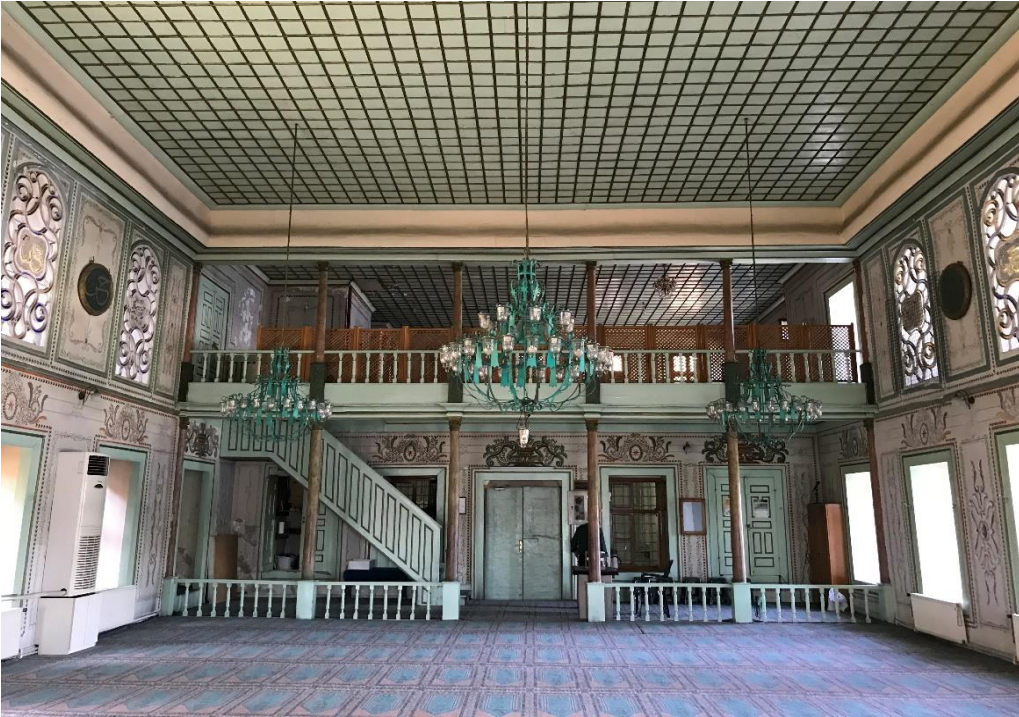
Caminin iç mekânında sonradan eklenen bölümler açısından da benzerlik göstermektedir. Vakıflar Genel Müdürlüğü'nden alınan kaynaklara göre Kaptan-ı Derya Cezayirli Gazi Hasan Paşa, Ali Pertek ve Hacı Kemalettin Camilerinin kadınlar mahfili sonradan eklenmiştir. (Resim 63)

Resim 63- 3.7 Sonradan Eklenmiş Mahfillerin Görünüşü

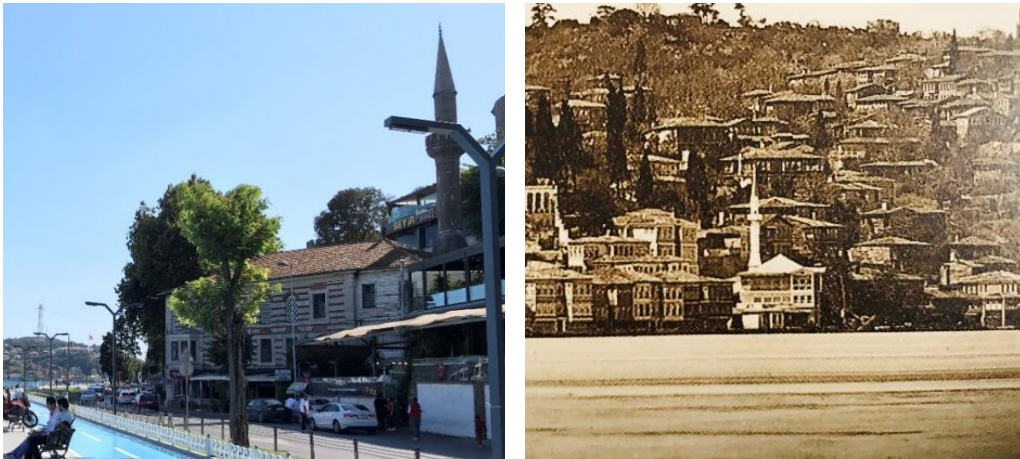
Kare planlı olarak yapılan camilerde genişletme çalışması yapıldığında çatı formu da bozulmaktadır. (Resim 66) Tek noktada birleşen mahya, kubbe etkisi oluşturuyorken yapılan genişletmeyle bu etki günümüze ulaşmamıştır.

Resim 66- 4 Çatı formunun Farklılıklarını Gösteren Günümüz ve Tarihi Fotoğrafi. (Sinan Genim Arşivi)

Geniřletme alıřması yapıldıktan sonra mahya noktasının daha st noktada yapılması bu durumu zebilir.
