KOSOVA-MAMUŐA SAAT KULESİ MAMUŐA CLOCK TOWER IN KOSOVO

Őakir Meraki | *Y.Mimar*
Ferhan Meraki | *Y.Mimar*

3. RÖLÖVE-RESTİTÜSYON – RESTORASYON PROJESİNİN HAZIRLANMASI

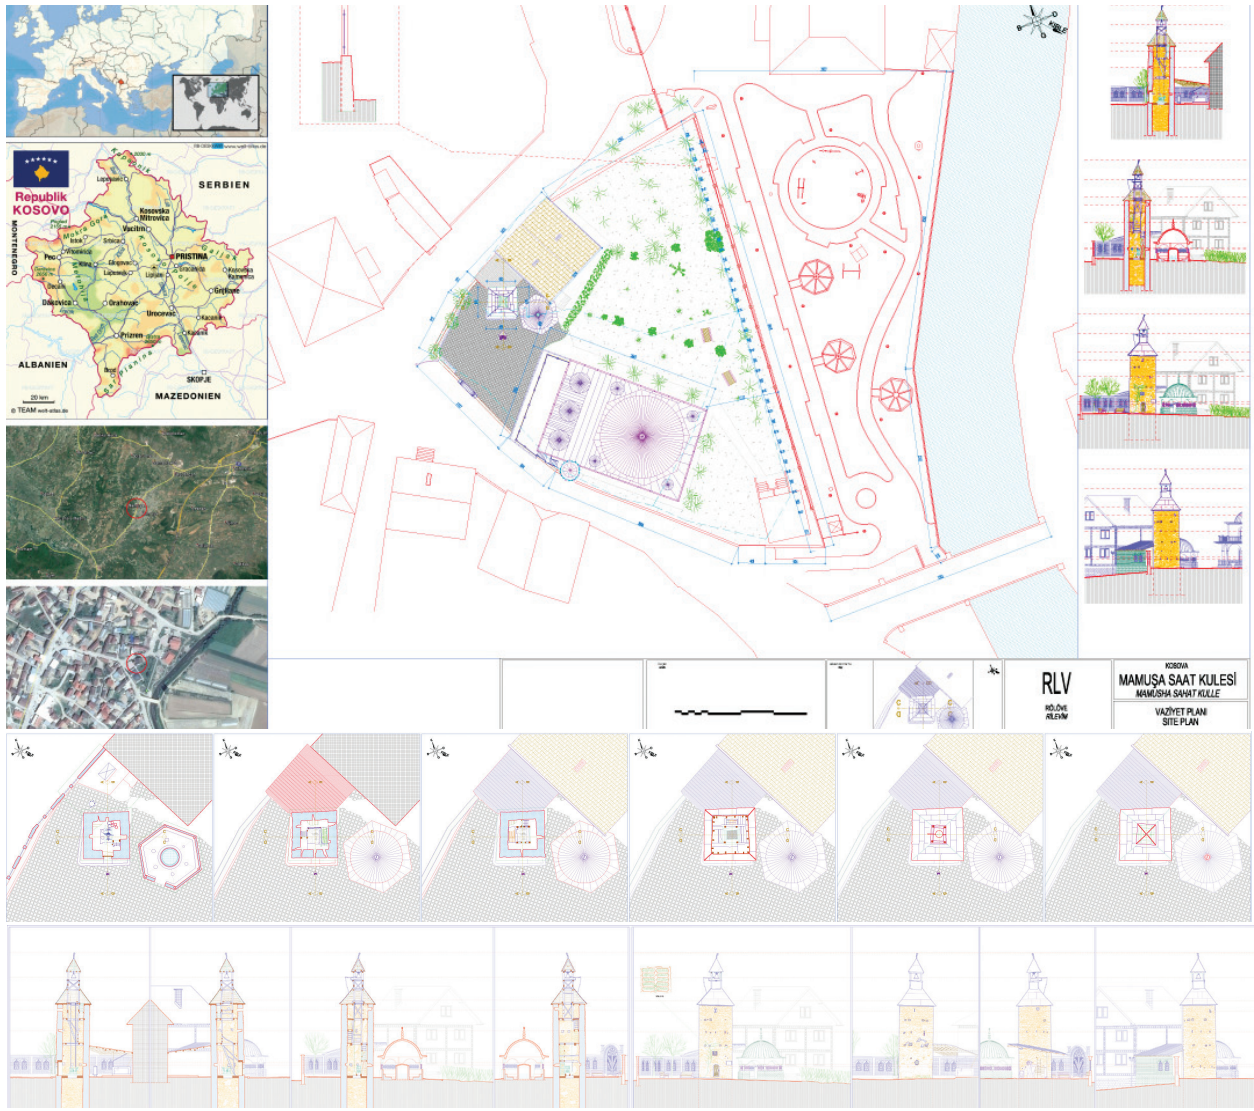
Şekil 2. Kulenin rölöve çizimleri (vaziyet planı, planı ve görünüşleri).

Rölöve çizimlerinde, yapıda kullanılan malzeme, yapım tekniği, strüktürel özellikler, strüktür ve malzemeye yönelik bozulma ve deformasyonlar gösterilmiştir.

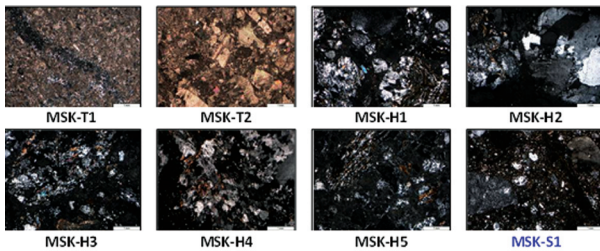
İnce kesit optik mikroskop analizi ile petrografik yönden incelenen taşlar, kireçtaşlarıdır (Tablo 5a ve Şekil 4). Kireçtaşları petrografik özelliklerine göre iki alt tür (kuvars-lı ve biyospartik) halinde sınıflandırılmıştır (Tablo 5a). Kule-

Şekil 4. Mamuşa Saat Kulesi örnekleri ince kesit optik mikroskop mikrofotografaları.

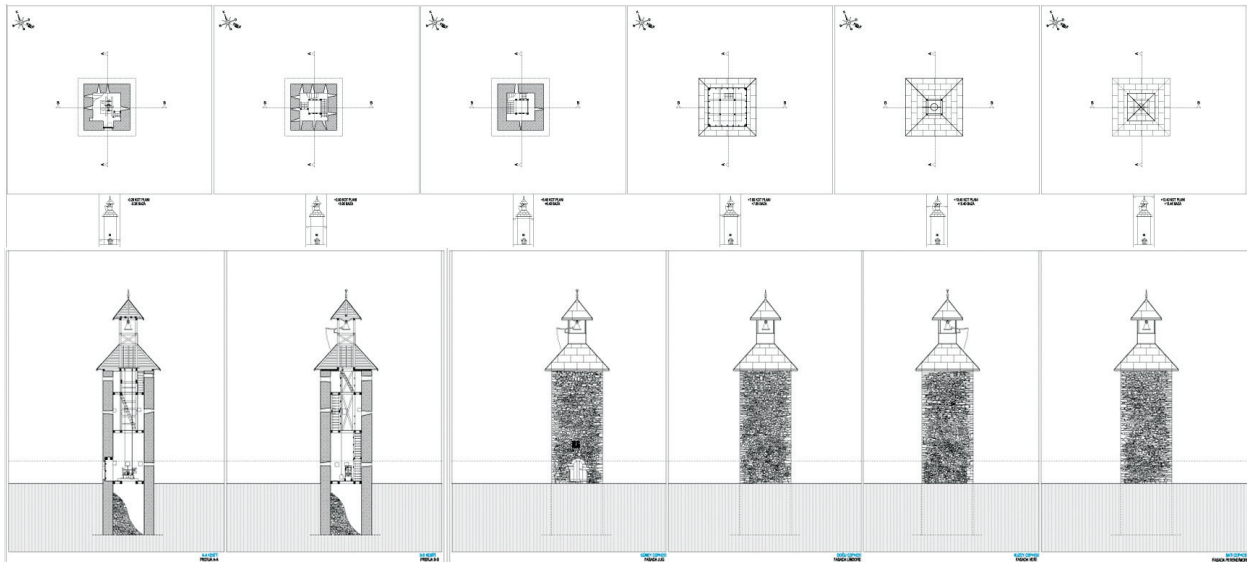
Şekil 8. Yapının ilk yapıldığı dönemdeki olası durumunu gösteren restitüsyon çizimleri (plan ve görünüş).

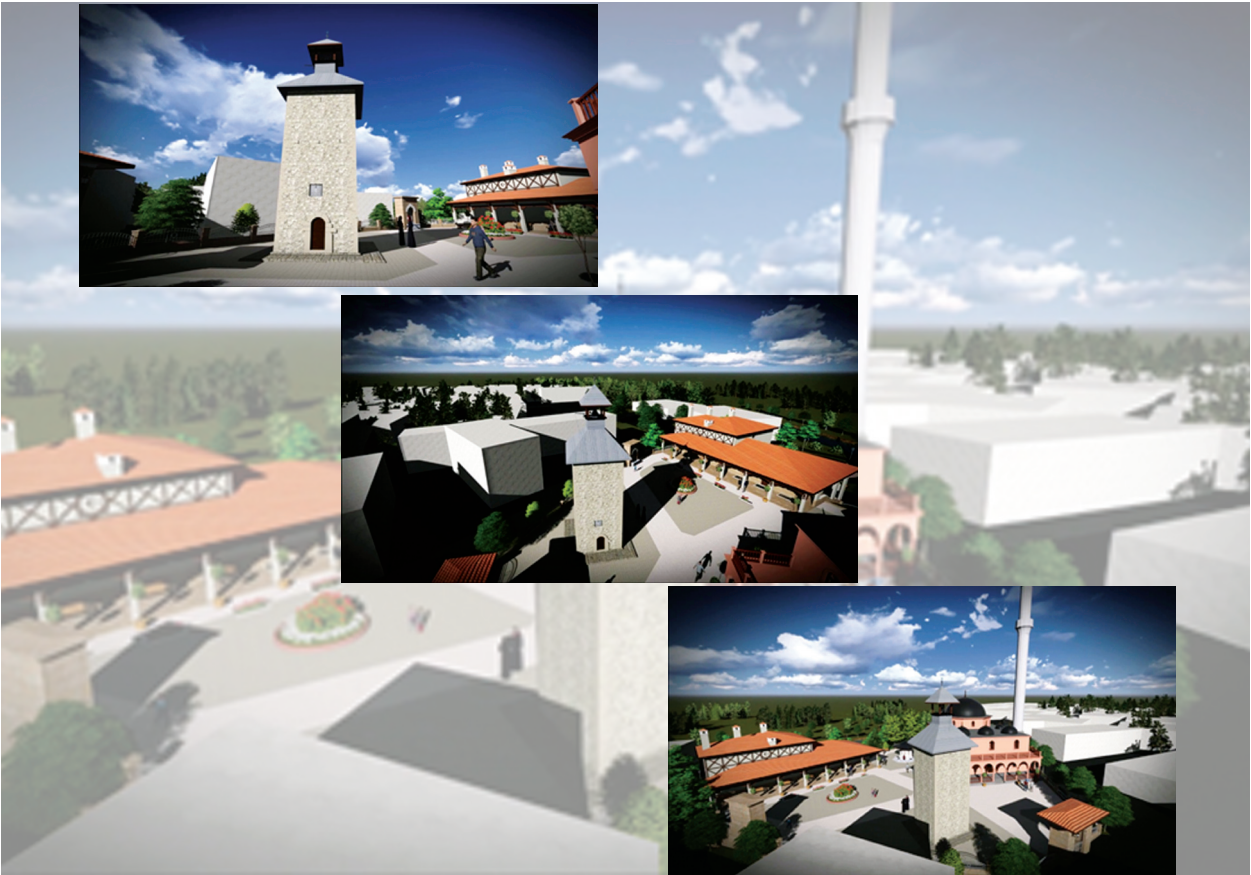
Şekil 10. Restorasyon projesine göre saat kulesinin restorasyon sonrası gösteren temsili 3D çizimler.
