**KASTAMONU CANDAROĞULLARI CAMİLERİ
VE KORUMA SORUNLARI**

YÜKSEK LİSANS TEZİ

AYŞE NUR YÜCEL

İSTANBUL, 2020

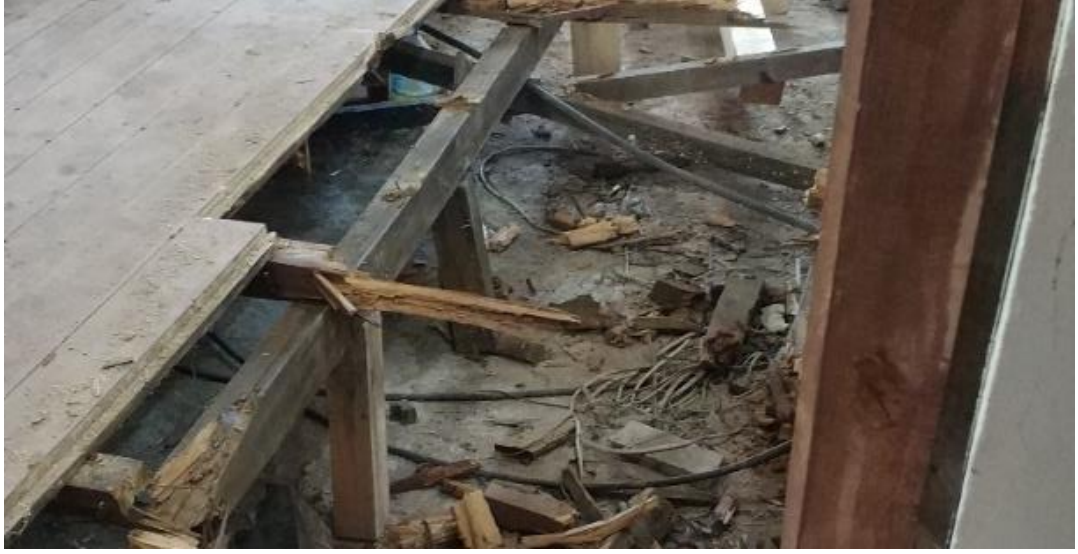
Honsalar Camii'nin ahşap döşemesinin çürümesiyle inceleme fırsatı edindiğim temel kısmından ahşap döşeme 60 cm kadar yükseltilmiştir. Bu şekilde hem nem uzaklaştırılmıştır hem de ısı yalıtımı gerçekleştirilmiştir.

Resim 4.1: Honsalar Camii'nin harim kısmındaki ahşap döşeme

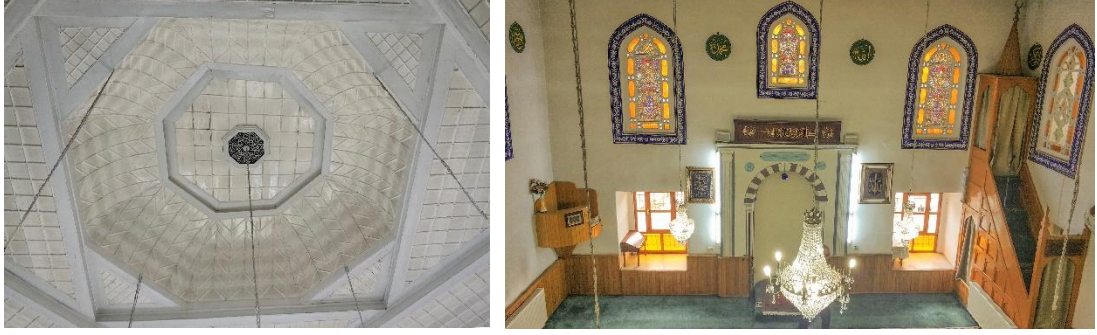
Resim 5.1: Aktekte İbrahim Bey Camii'nin kırılmalı tavanı ve harim kısmı
(Ağustos 2019)

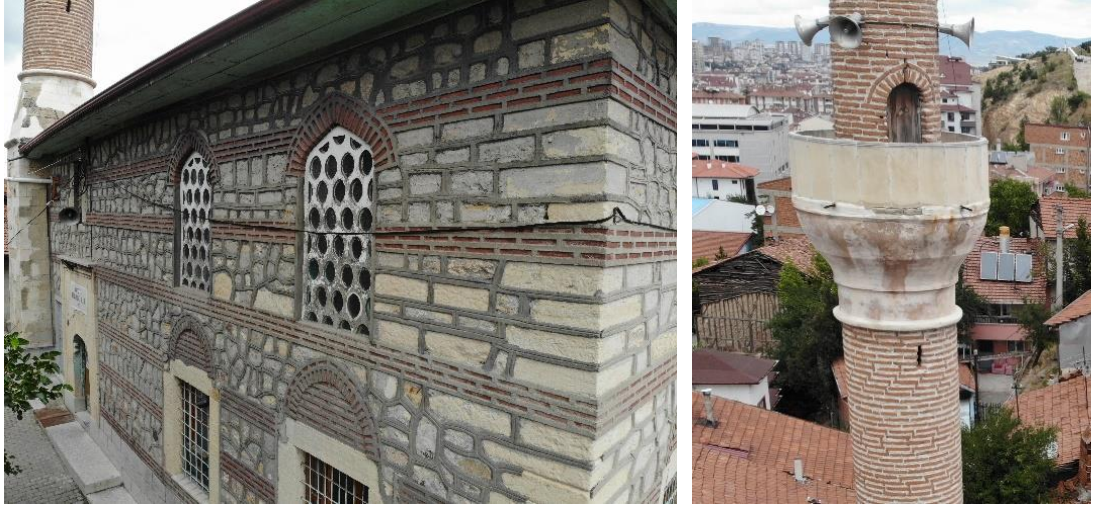
Dış duvarları, taş ve tuğladan almaşık örgü ile oluşturulmuştur. Köşelerde kesme taşlar görülmektedir. Yapının dış cephesindeki derzlerde çimentolu harç kullanılmıştır. Caminin Candaroğulları dönemine ait kısımları muhtemelen duvarlarıdır.

Minaresi tuğla ile örülmüştür. Candaroğulları dönemine ait olmadığını bildiğimiz minare, o dönemin minare tiplerinden daha yüksek ve ince olduğu görülmektedir. Minareye giriş mahfil katından yapılmaktadır.

Resim 5.2: Aktekke İbrahim Bey Camii'nin Batı Cephesi ve Minaresi (Ağustos 2019)

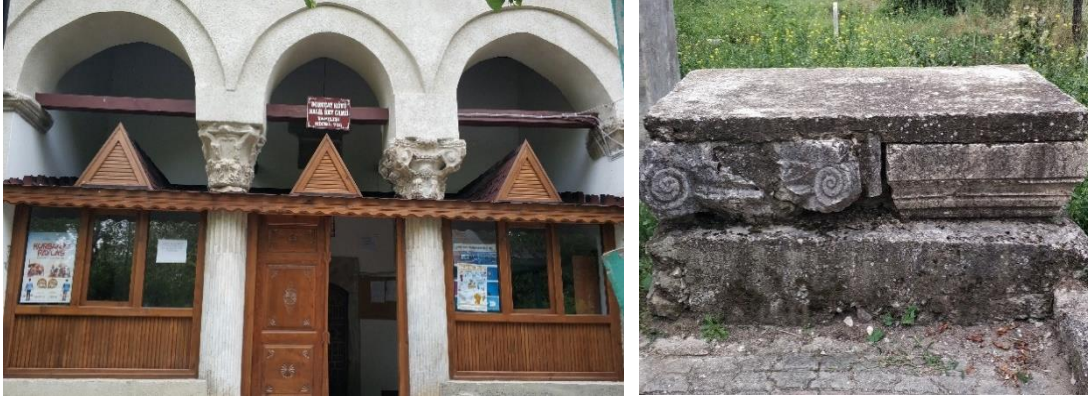
Camiye iyonik üslupta yapılmış sütun ve başlıkları olan sivri kemerli son cemaat yerinden girilmektedir (Gökoğlu, 1952, s. 198). Bu sütunlar tahminen Bizans döneminde yapılmış bir yapıdan alınarak devşirme malzeme olarak kullanılmıştır. Son cemaat yerini kapatmak amaçlı yapılan müdahale son derece kötüdür. Caminin harim kapısı da günümüz cami kapılarından. Aslının nerede olduğuna dair bilgi bulunmamaktadır.

Resim 5.4: Halil Bey Camii son cemaat mahalli ve musalla taşı (Ağustos 2019)

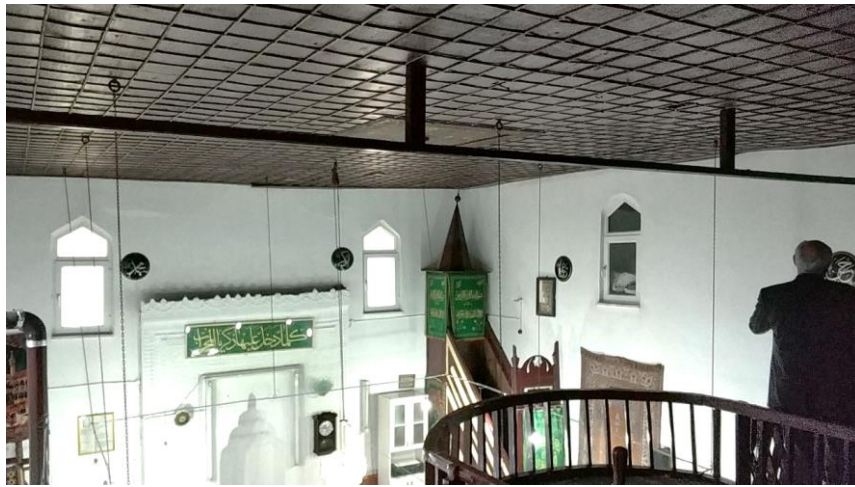
10 m x 6,5 m ölçülerinde olan harim kısmının köy için yetersiz gelmesi nedeniyle batı cephesindeki pencere kapıya dönüştürülerek camiye yeni mekan eklenmiştir. Eklenen kısmın üst katında imam odası, minareye çıkış alanı ve mahfil katına geçiş için kapı yapılmıştır. Bu kısımların kaldırılması farklı gereklidir. Mihrabı alçıdan geometrik motifler kullanılarak yapılmıştır. Minberi basit olup ahşaptan yapılmıştır. Pencerelerinde dönem olarak uygun olmayan PVC doğrama kullanılmıştır.

Resim 5.5 : Halil Bey Camii'nin mahfilden harimi (Ağustos 2019)

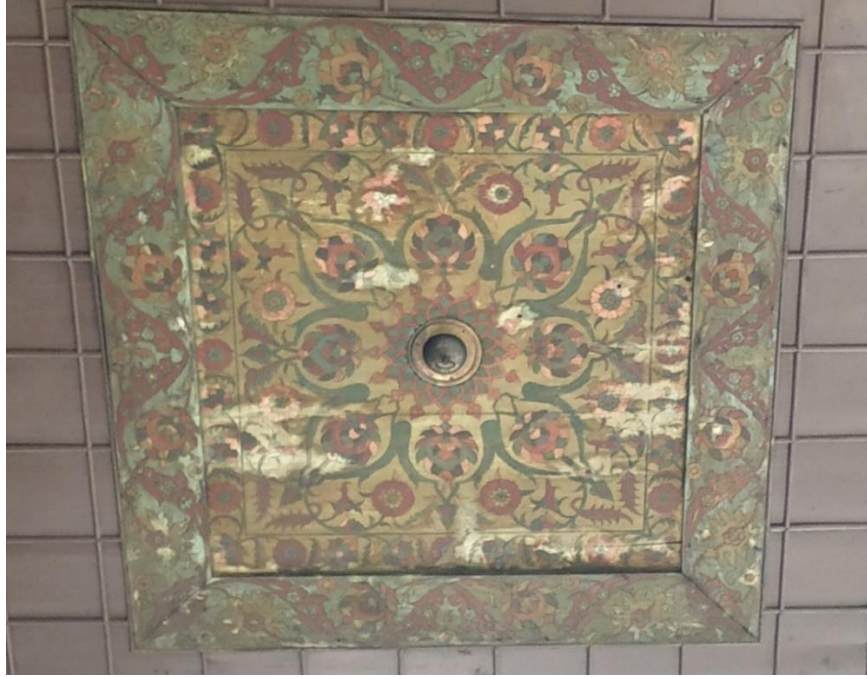
Musa Fakih Camii ve Honsalar Camii'nde gördüğümüz tavan göbeklerine benzer tavan göbeği görülmektedir. Tavan göbeğinde bulunan ahşap üzerine yapılan kalemişinin muazzam bir işçiliği olduğu görülmektedir. Fakat üzerinde bozulmalar bulunmaktadır. Bozulmanın devam etmemesi için gerekli önlemler alınmalıdır.

Resim 5.6 : Halil Bey Camii tavan göbeği (Ağustos 2019)

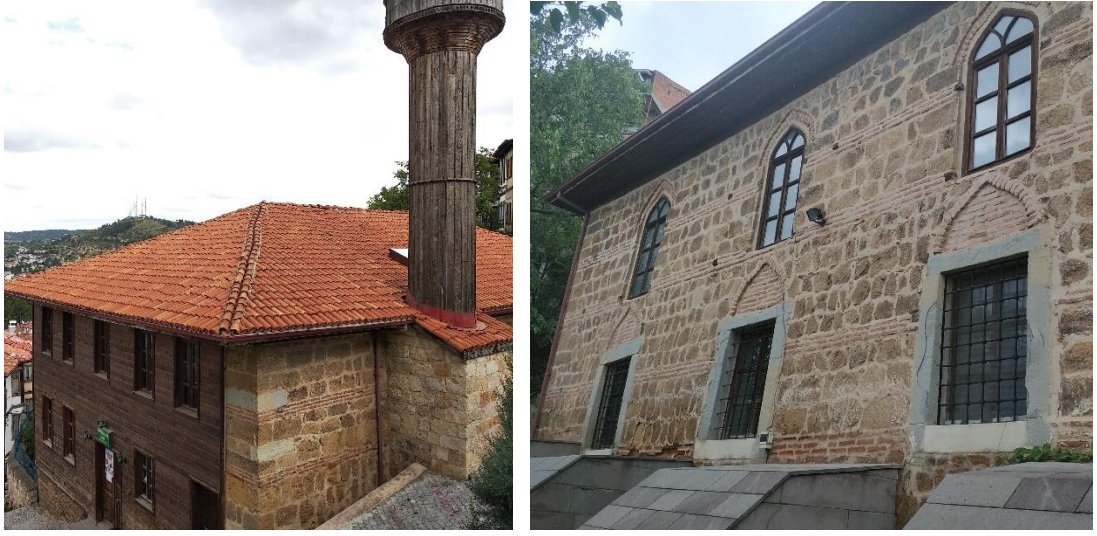
Resim 5.7 : Hamza Ağa Camii'nin Dış Görünümleri (Ağustos 2019)

Caminin çok fazla tamir gördüğü üzerindeki izlerden anlaşılmakta fakat hangi kısımların tamir gördüğüne dair kayıt bulunmamaktadır (Gökoğlu, 1952, s. 200). Caminin doğu cephesinde yapının kaymasını önlemek için 2007 yılında Vakıflar Genel Müdürlüğü tarafından güçlendirme ve restorasyon yapılmıştır (Çiftçi, Kastamonu Camileri-Türbeleri ve Diğer Tarihi Eserler I, 2018, s. 130). Doğü cephesindeki pencerelerin lentosunda kullanılan çimentolu malzemenin temizlenmesi ve yerine dönemine uygun bir malzeme ile müdahale yapılması gereklidir.

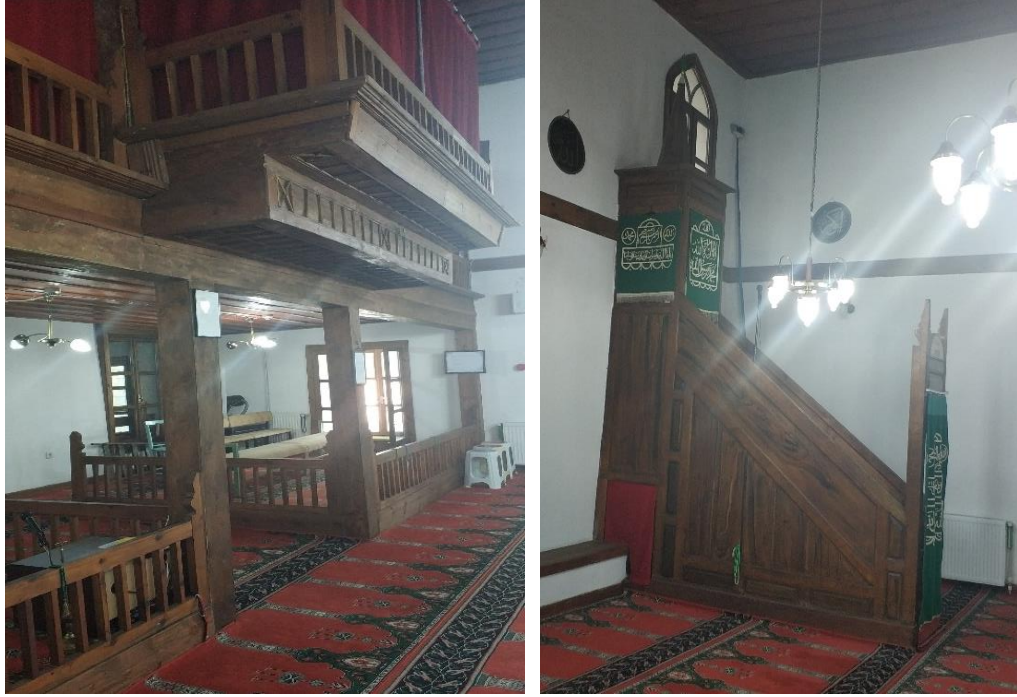
Son cemaat yeri ahşap ile kapatılarak camiye müezzin, imam odası ve mahfil katına çıkış alanı gibi bölümler eklenmiştir.

Resim 5.8 : Hamza Ağa Camii'nin mahfil kısmı ve minberi (Ağustos 2019)

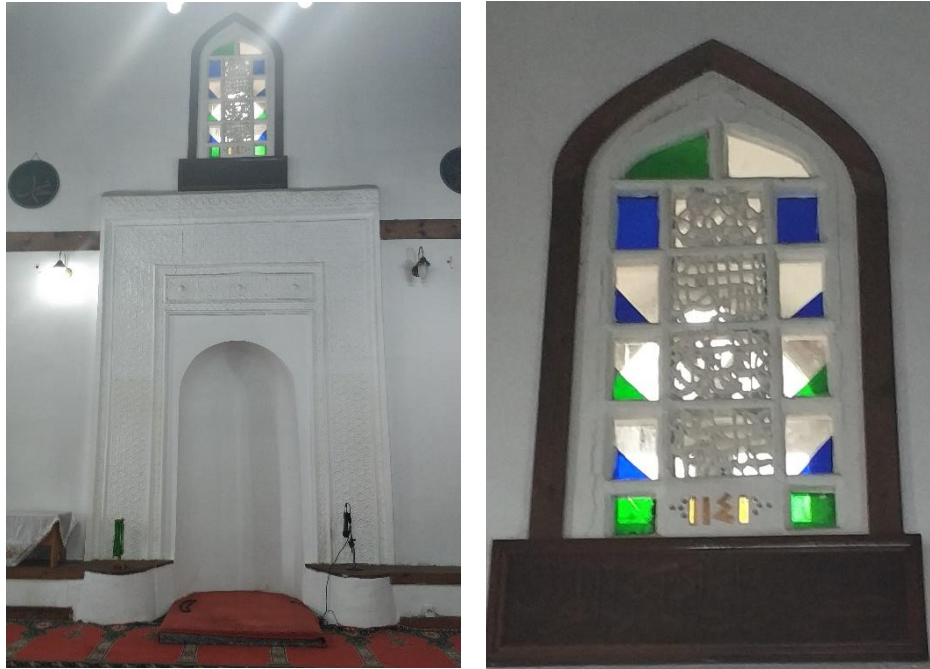
Resim 5.9 : Hamza Ağa Camii'nin mihrabı ve mihrap üzerindeki revzeni (Ağustos 2019)

9,5 m x 12,4 m boyutlarında olan harim kısmına kuzeydeki son cemaat yerinden açılan kapıdan girilmektedir. Özgün ahşap direkleri ve mahfili iyi durumdadır. Sonradan eklenen ahşap kısımlar tarihi atmosferi bozmamıştır. Mihrabı geometrik motiflerle bezenmiş alçıdan yapılmıştır. Minberi ahşap yapılmış fakat özgün değildir.

Alt pencere açıklıkları düz, üst pencere açıklıkları sivri kemerlidir. Alt pencerelerde sivri kemerli hafifletme kemeri kullanılmıştır. Mihrap üzerindeki revzende rakamlar olduğu görülmektedir. Hicri 1141 tarihi caminin onarım geçirdiği veya revzenlerin yapıldığı tarih olabilir.

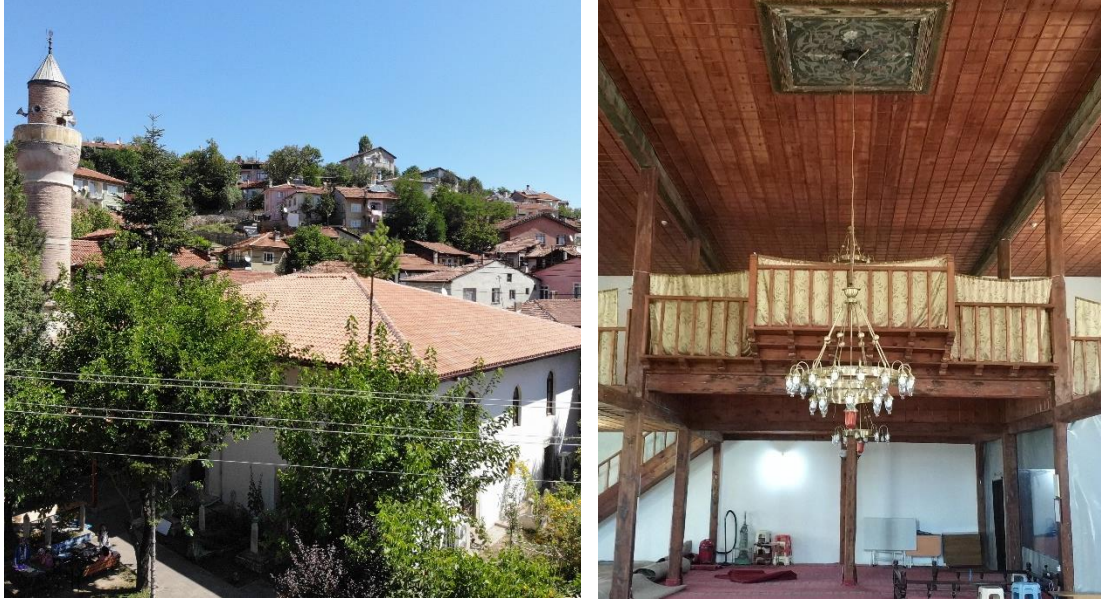
Resim 5.10 : Honsalar Camii dış görünümü ve harim kısmı (Ağustos 2019)

Caminin duvarları taştan olup sıva ile kaplıdır. Çıkan yangından sebep taşların durumu iyi olmayabilir. Dönem camileri genelde sıvasızdır. Muhtemelen yangından sonra sıvanmış olma ihtimali yüksektir. Bu şekilde caminin patinası yok edilmiştir. Taşların durumu kontrol edilerek sıva kaldırılmalıdır. Pencere açıklıkları düz ve sivri kemerle geçilmiştir.

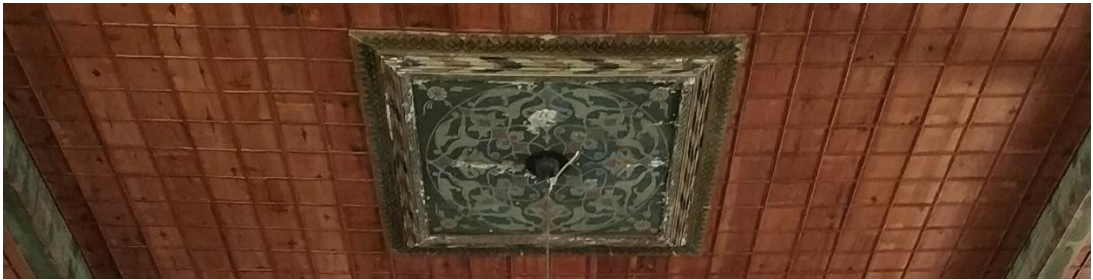
1850 tarihinde detaylı bir tamirat geçirdiği bilinmektedir. Tavan, mahfil, minber, tahta döşemesi bu dönemde yapıldığı söylenilmektedir (Gökoğlu, 1952, s. 216). Fakat tavan göbeğinin ve ahşap taşıyıcılarının bir kısmının daha eski olduğu düşünülmektedir.

Resim 5.11 : Honsalar Camii'nin tavan göbeği

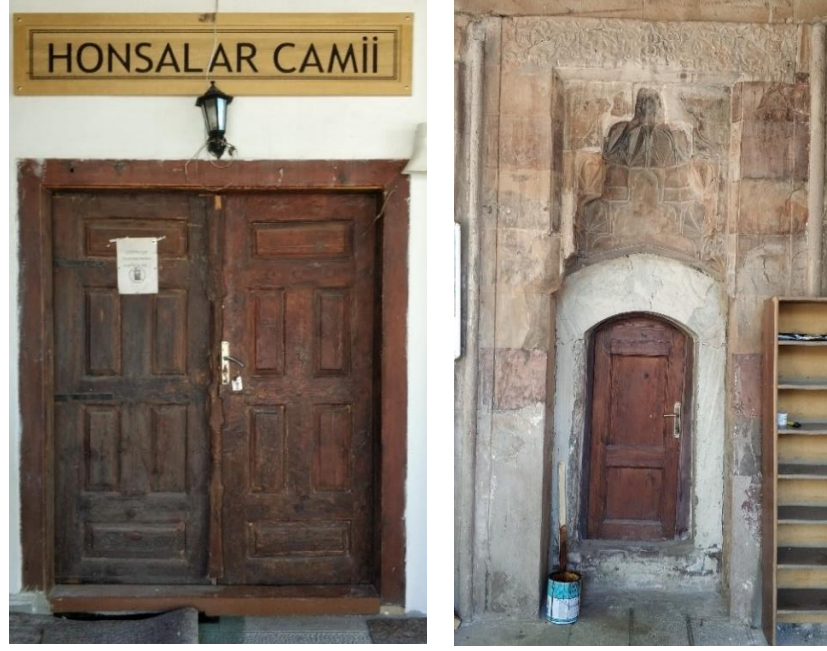
Minare kapısının açıklığı basık kemer ile kesme taştan yapılmıştır. Kemerin üzerindeki nişte görülen taş işçiliğinin benzeri İsmail Bey Camii'nde de görülmektedir. Minaresinin kaidesi kesme taş, gövdesi tuğladan yapılmıştır. İsmail Bey Camii'nin minaresi gibi gövdesi kalın, petek ve külah kısmı kısadır.

Resim 5.12 : Honsalar Camii'nin ana kapısı ve minare kapısı (Ağustos 2019)

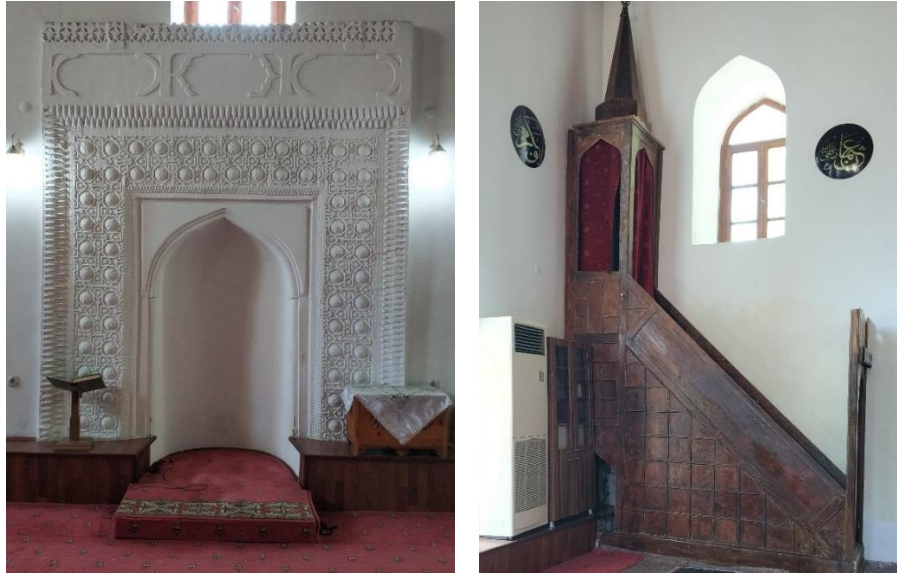
14.25 m x 18.30 m ölçülerinde olan harim kısmına batı cephesindeki kapıdan girilmektedir. Harimi sade ve ferahdır. Mihrabı alçıdan yapılmış ve iyi durumdadır. Harimden merdiven ile ulaşılan mahfil katına kuzey cepheden yani Hızıroğlu Sokak'tan da giriş kapısı yapılmıştır. Çatısı dönem camilerinde görmeye alışık olduğumuz kırma çatıdır. Çatı örtüsü olarak alaturka kiremit kullanılmıştır.

Resim 5.13 : Honsalar Camii'nin mihrabı ve minberi (Ağustos 2019)

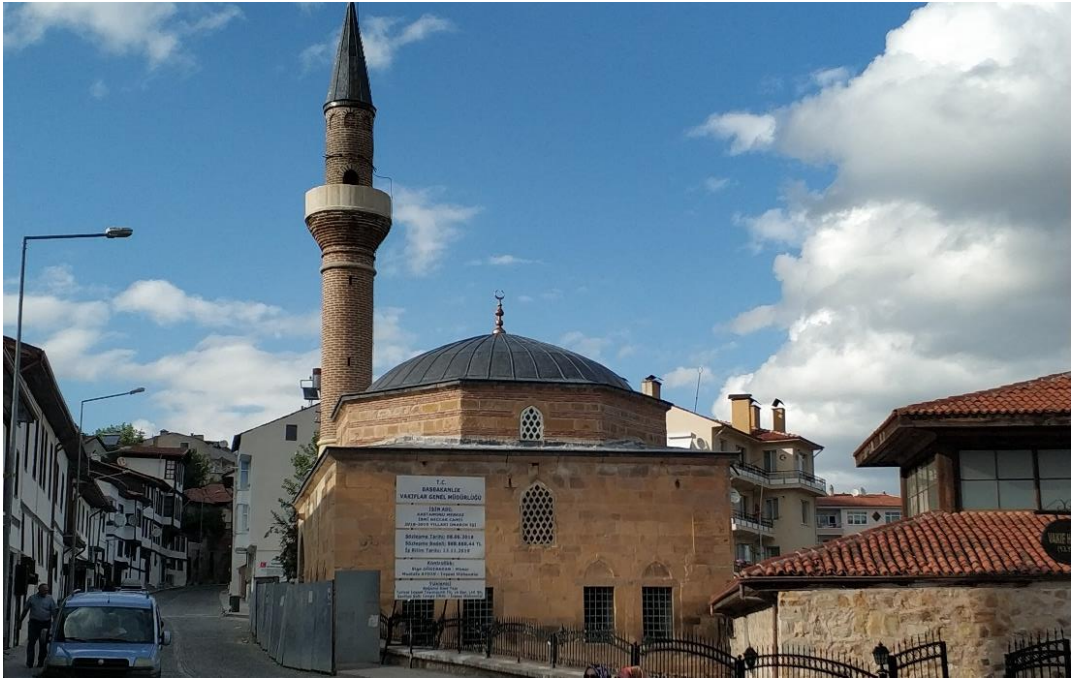
Resim 5.14: İbn-i Neccar Camii'nin sokaktan görünümü (Ağustos 2019)

Duvarları kesme taştan yapılan caminin güney cephesinde çok ince işçilikli detaylar bulunmaktadır. Bu detaylar bitki motifleri, caminin silüeti ve kuş barınaklarıdır. Bu detaylarda zamanla oluşan aşınmalar nedeniyle belirginliği azalmıştır. Bu konuda gerekli önlemler alınmalıdır.

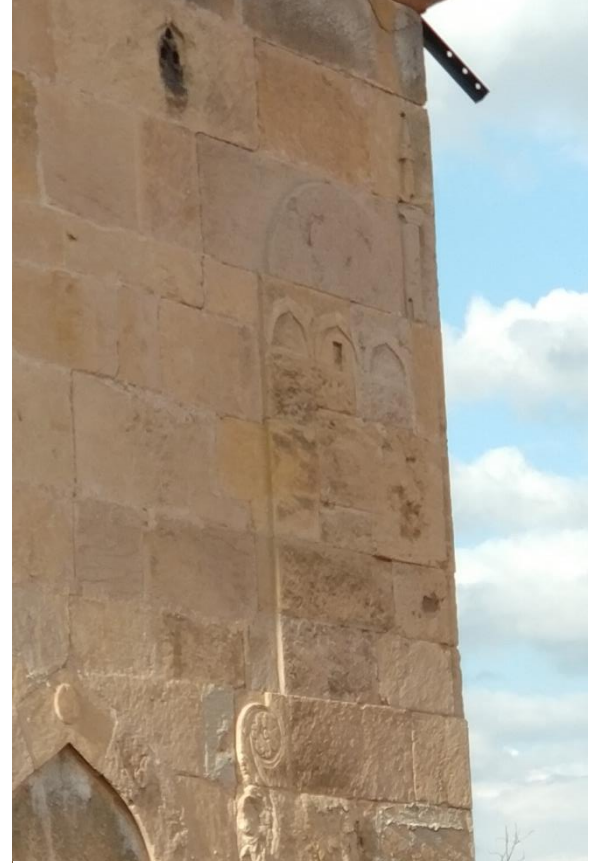
Resim 5.16 : İbn-i Neccar Camii'nin güney
cephesindeki motifler (Ağustos 2019)

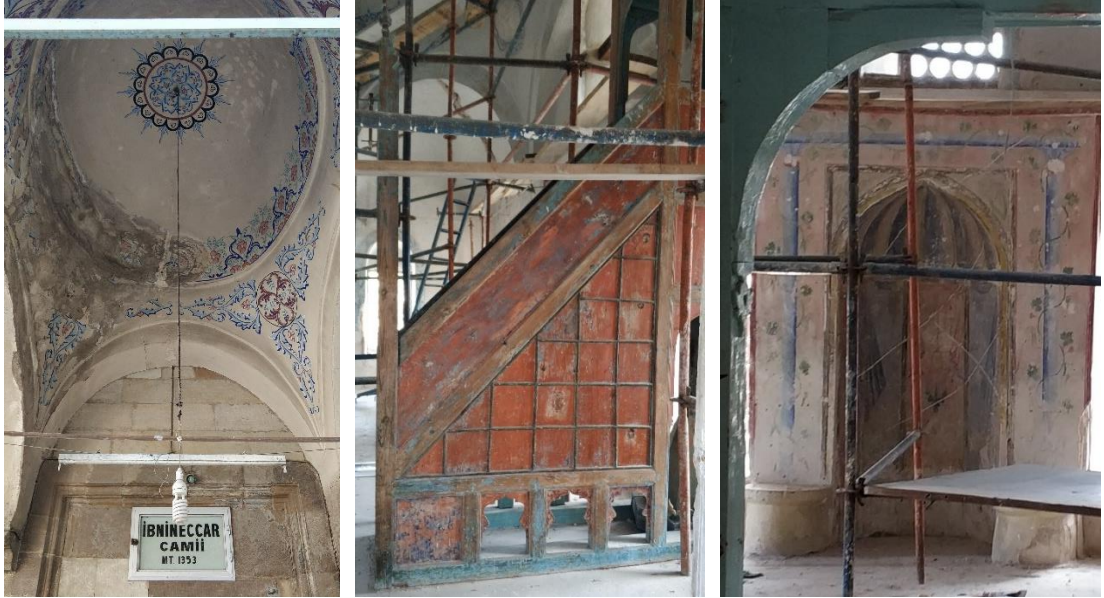
Resim 5.18 : İbn-i Neccar Camii'nin son cemaat yerindeki kubbe, harimdeki minber ve mihrap (Ağustos 2019)

8.50 m x 8.67 m ölçülerinde olan harim kısmında diğer dönem camilerine göre farklı kalemşileri bulunmaktadır. Mihrapta malzeme olarak taş tercih edilmiştir. Üzerinde çiçek motiflerinin olduğu süslemeler bulunmaktadır. Minberde ise ahşap malzeme tercih edilmiştir. Tarihi camilerin tümünde gördüğümüz gibi ahşap yüzeylerle birlikte minberde aynı renk ile boyanmıştır. Restorasyon aşamasında minberin üzerindeki boya temizlenerek doğru bir tercih yapılmıştır.

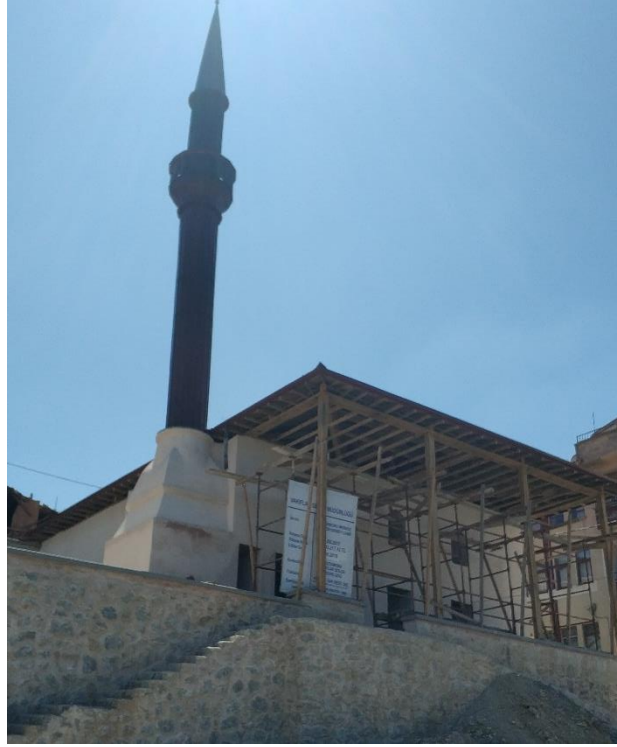
Resim 5.19 : İsfendiyar Bey Camii'nin sokaktan görünümü (Ağustos 2019)

Önündeki yol kotundan yukarıda olan camiye merdivenlerle ulaşılmaktadır. Ahşap olan minaresi 1948 yılında eklenmiştir. Duvarları moloz yığma taş duvardır (Gökoğlu, 1952, s. 197). Cephesi ve iç duvarları tamamen sıvayla kaplanmıştır. Dönem

camilerinde genel olarak dış cephelerinde sıva kullanılmamaktadır. Eğer taşlar iyi durumda ise sıvanın kaldırılması daha doğrudur.

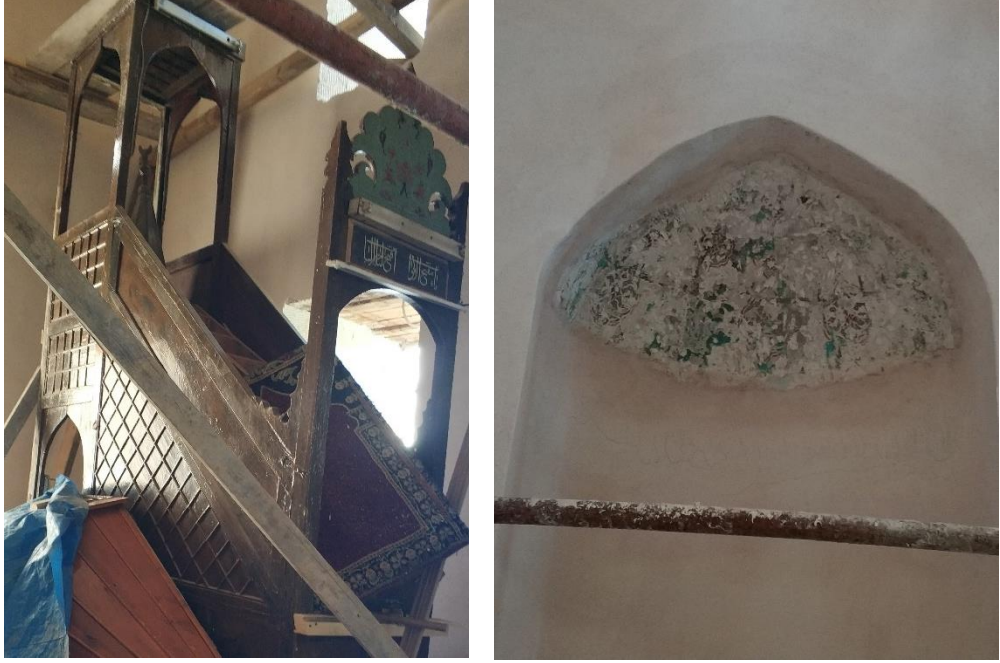
Resim 5.20 : İsfendiyar Bey Camii'nin minberi ve mihrabı (Ağustos 2019)

10,1 m x 11,6 m ölçülerinde olan harime batı cephesindeki son cemaat yerinden büyük kapı ile giriş yapılmaktadır. Batı cephesindeki küçük kapı ise minare girişine ve mahfil katına çıkılan merdivene açılmaktadır. Minberi ahşaptır. Mihrap kısmında motiflerin anlaşılmadığı muhtemelen sıva altından çıkarılan süslemeleri bulunmaktadır.

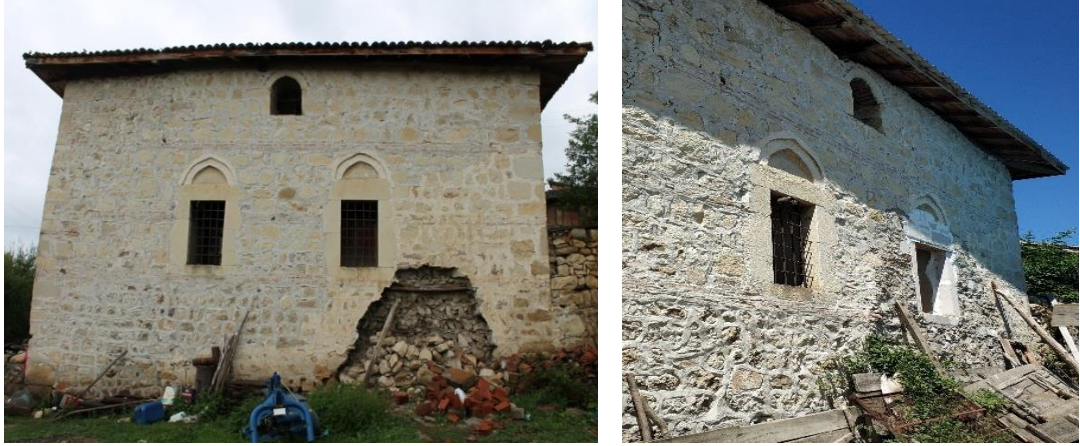
Doğu duvar örgüsünde tuğla, moloz taş ve kesme taş kullanıldığı görülmektedir. 2014 yılında doğu duvarı definciler tarafından zarar görmüş durumdadır. Sonrasında duvar günümüz malzemeleri ile zarar gören kısmı yeniden örülerek ayakta durması sağlanmıştır. Çatısı dönem camilerinde görmeye alışık olduğumuz kırma çatı tercih edilmiştir.

Resim 5.32 : Mehran Camii'nin doğu cephesinin eski hali (Mehran Camii Restorasyon proje aşamasından önce çekilen fotoğrafları, 2014) ve son hali (Ağustos 2019)

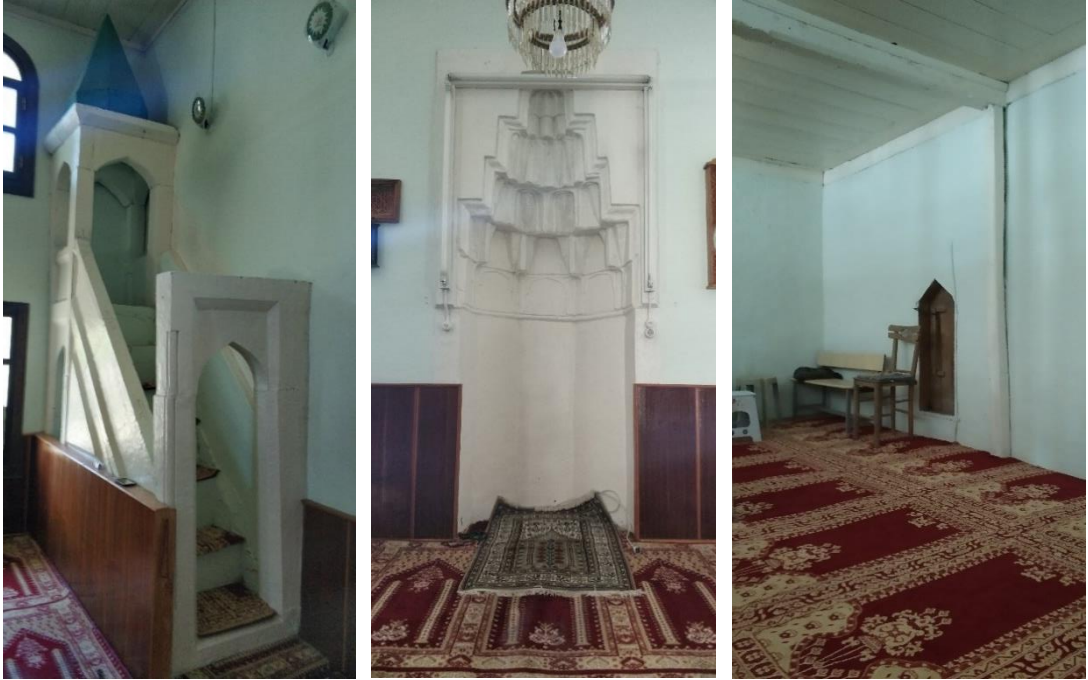
Resim 5.42 : Saray Camii'nin minberi, mihrabı ve mahfilden minareye çıkış kapısı
(Ağustos 2019)

Harimi oldukça sade olan caminin minberi ve mihrabı taştan yapılmıştır. Mihrap mukarnaslarla süslenmiştir. Minber daha sade bir şekilde bırakılmıştır. Sonradan yüzeyleri boyanarak basitleştirilmiştir. Bu boyaların kaldırılması gereklidir. Duvarlarda uygulanan lambrilerin camiyle uyumu bulunmamakta ve gözü tırmalamaktadır. Mahfili ahşaptan yapılmış ve üzeri beyaz renk boya ile boyanmıştır. Mahfilin döşemesinde bindirme tekniği kullanılmış ve muşabaklarla harimden görülmesi engellenmiştir. Cami soba ile ısınmakta olup yerine daha göz önünde olmayan VRF sistemi gibi bir ısınma sistemi kullanılmalıdır.

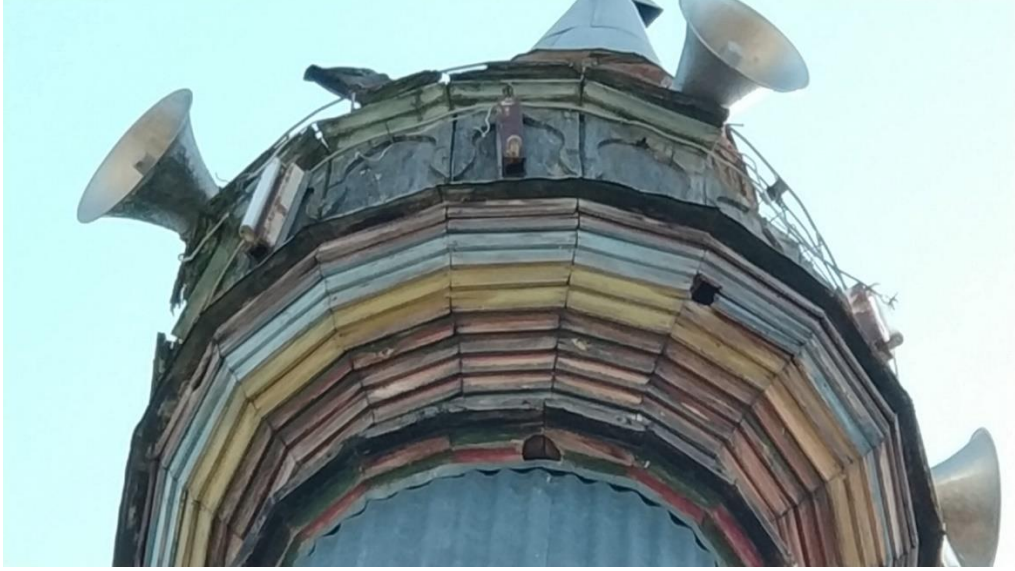
Resim 5.45 : Ali Paşa Camii'nin şerefesi (Ağustos 2019)

Minarenin şerife kısmında ahşap malzeme kullanılmıştır. Gövde kısmı oluklu levha ile kaplanmış durumdadır. Candaroğulları dönemi minare tipine benzememektedir ve çok yüksektir.

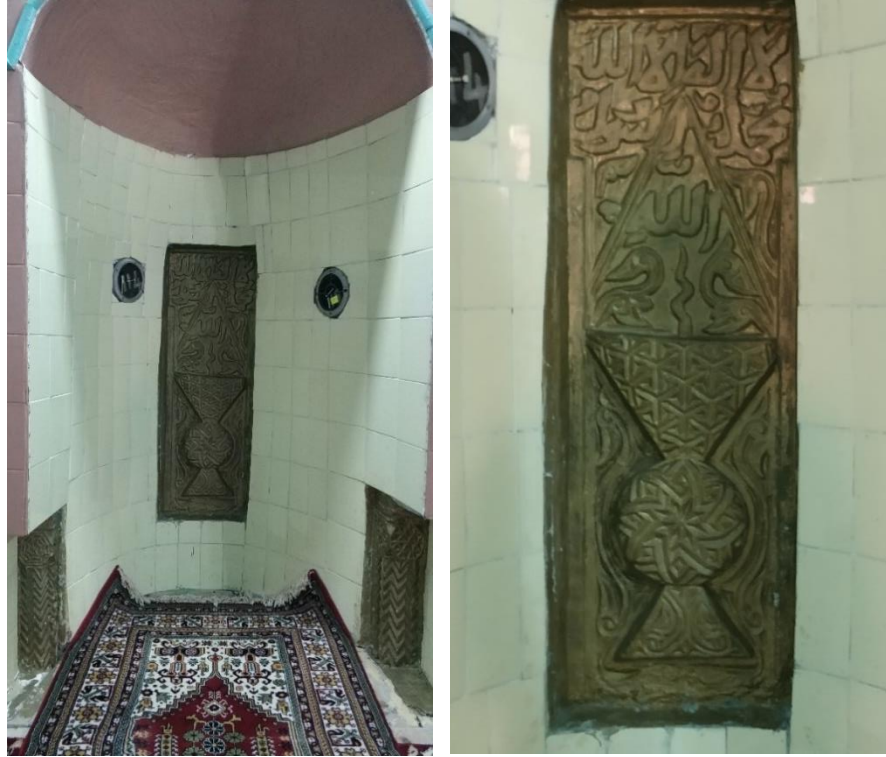
Resim 5.47 : Ali Paşa Camii'nin mihrabı ve mihraptaki işlemler (Ağustos 2019)

Harim duvarlarında yapılan fayans uygulaması tamamen bilinçsizce yapılan bir müdahaledir. Bununla birlikte tüm ahşaplara yapılan boya uygulaması da yapının tarihi dokusunu tamamen bozmuştur. Mihrabın ortasında ve iki yanında süslemeler bulunmaktadır. Bunların özgün olduğu düşünülmekte ve üzerine özel bir çalışma yapılarak bu eserlerin muhafaza edilmesi gerekmektedir. Mihraba ve harim duvarlarına yerleştirilen ses sistemi uygulaması kaldırılmalıdır.

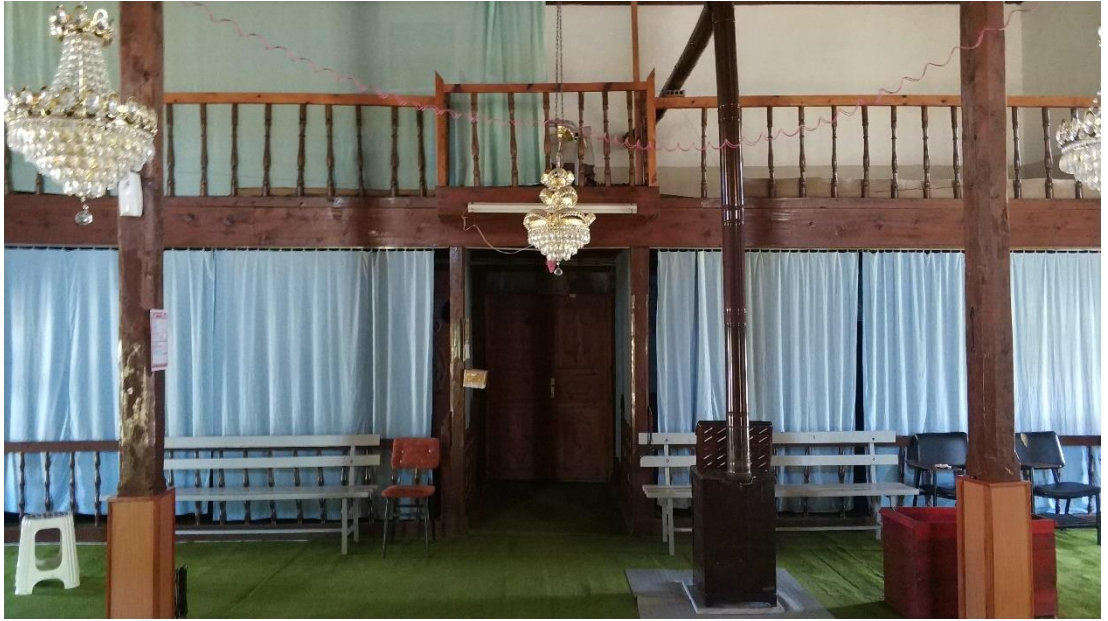
Resim 5.50 : Bolatlar Köyü Camii'nin mahfili (Ağustos 2019)

10,75 m x 10,75 m boyutlarında olan harimi aydınlık ve ferahdır. Mahfil kısmını kapatmak amaçlı kullanılan perdeler ve duvarlardaki lambriler hoş durmamakta ve dokusunu bozmaktadır. Minberin malzeme bakımından yakın zamanda yapıldığı tahmin edilmektedir. Tavan çitakari tekniği ile süslenmiştir. Tavan göbeğinin

benzerleri incelediğimiz camilerde de bulunmaktadır. Cami soba ile ısınmakta olup yerine daha göz önünde olmayacak bir ısıtma sistemi olan VRF klima sistemi seçilmelidir.

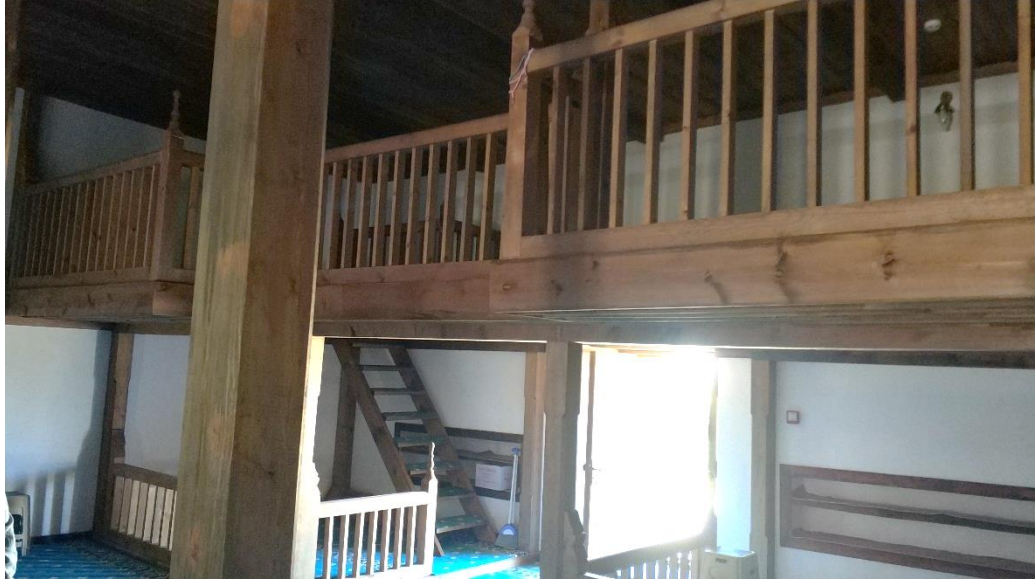
Resim 5.56 : Akmesit Devire Hatun Camii'nin mahfil (Ağustos 2019)

Mahfil katı ahşaptan yapılmıştır. Uzun zaman bakımsız kaldığından çürüyen ahşapların büyük kısmı yenilenmiştir. Harim duvarları oldukça sadedir. Duvarlarda sadece 3 adet niş bulunmaktadır. Bunların ikisi kuzey duvarda ayakkabılık olarak tasarlanmıştır. Diğer de doğu cephesinde kitap veya aydınlatma koymak amaçlı yapılmış olabilir.

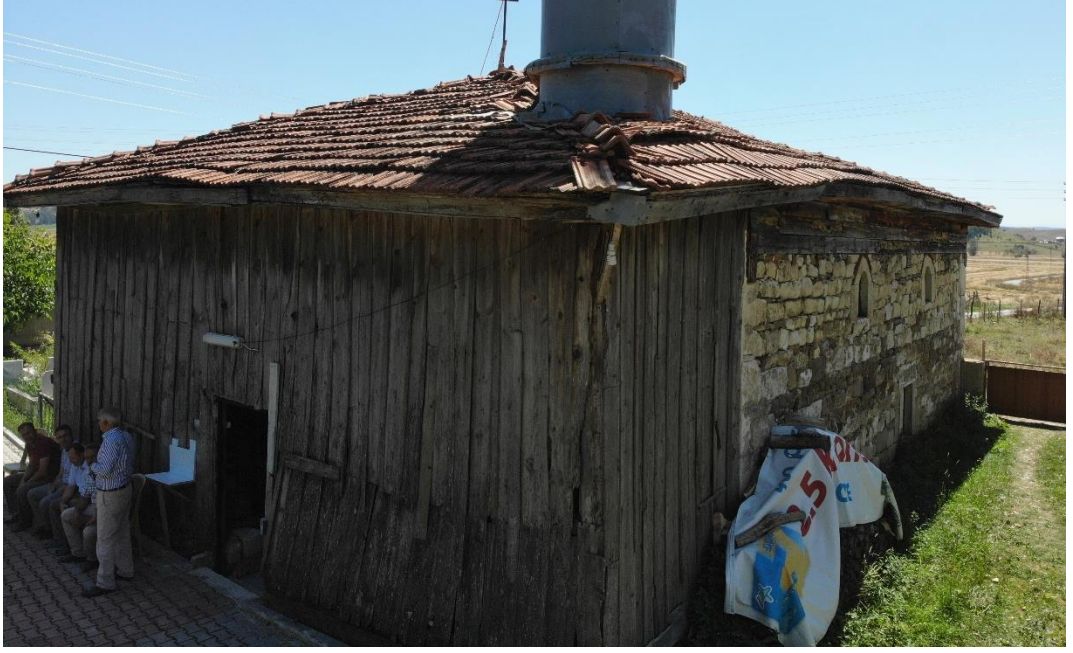
Resim 5.60 : Çirişoğlu Camii'nin dış görünümü (Ağustos 2019)

Caminin hem son dönem yapısı olması hem de çok fazla göz önünde olan bir cami olmaması sayesinde çok fazla bilinçsiz müdahaleye maruz kalmamıştır. Fakat bu durum caminin çokta bakımsız kalmasına neden olmuştur.

Duvarlarda moloz taş ve kesme taş kullanılmıştır. Derz dolguları yok denecek kadar boşalmıştır. Boşalan derzlerde yosunlaşmalar ve bitkilenmeler görülmektedir. Son cemaat yeri ahşap malzeme ile kapatılmıştır. Zamanla ahşapta oluşan çok fazla deformasyon bulunmaktadır.

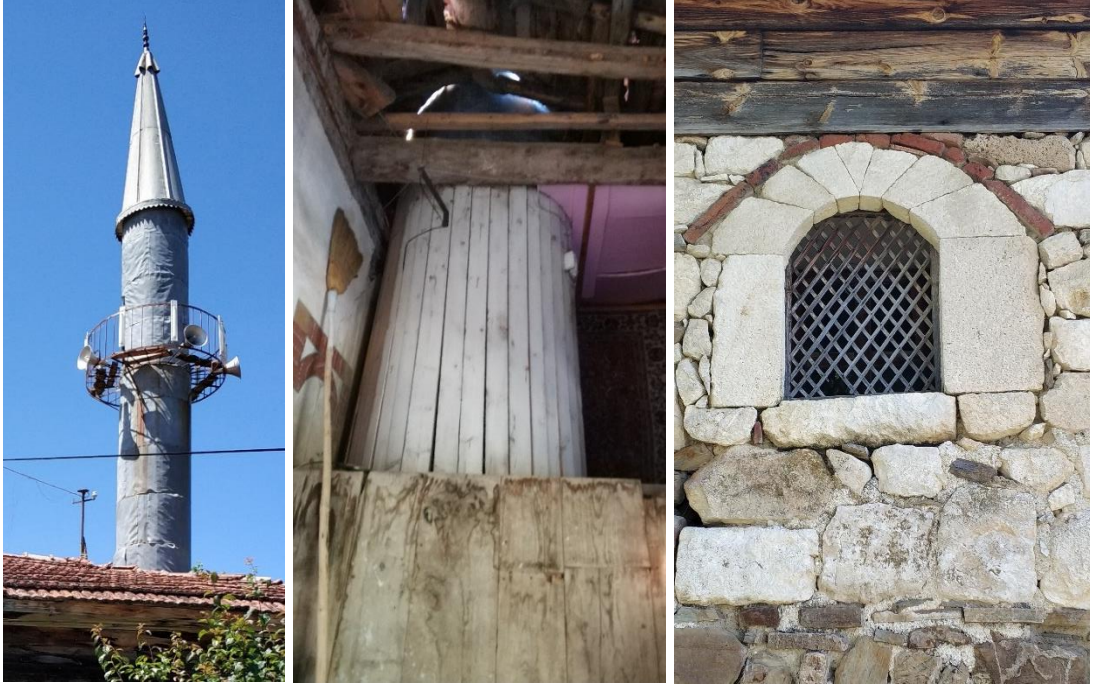
Resim 5.61 : Çirişoğlu Camii'nin minaresi, minarenin kaidesi ve küçük penceredeki muşabak (Ağustos 2019)

Son cemaat mahallinde kalan minare gövdesinden tahmin edildiği üzere minarenin özgün hali ahşaptır. Minarenin dışarıda kalan kısmına hava koşullarından olumsuz etkilenmesi nedeniyle levha ile kaplanmış ve demir şerefe yapılmıştır.

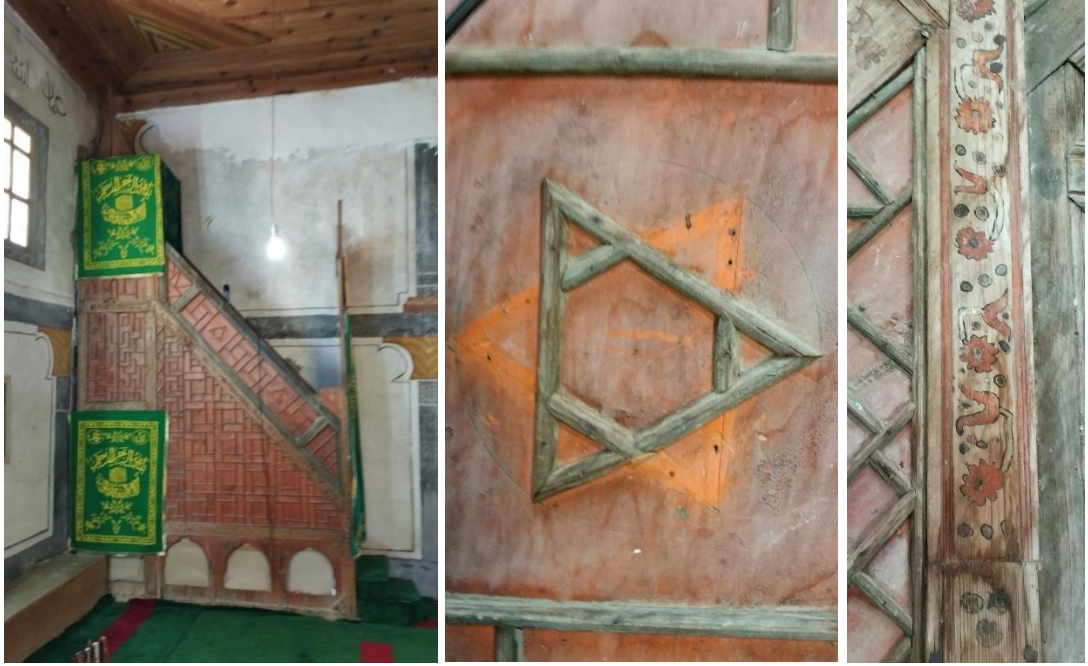
Resim 5.64 : Çirişoğlu Camii'nin minberi ve üzerinde bulunan süslemeler (Ağustos 2019)

yapılması Candaroğulları dönemi için gereklidir. Minberin üzerindeki motiflerde Davud Yıldız'ı kullanılmıştır. Bu motifleri İsrail bayrağına benzeten bir köylü bozarak üçgene çevirmiştir.

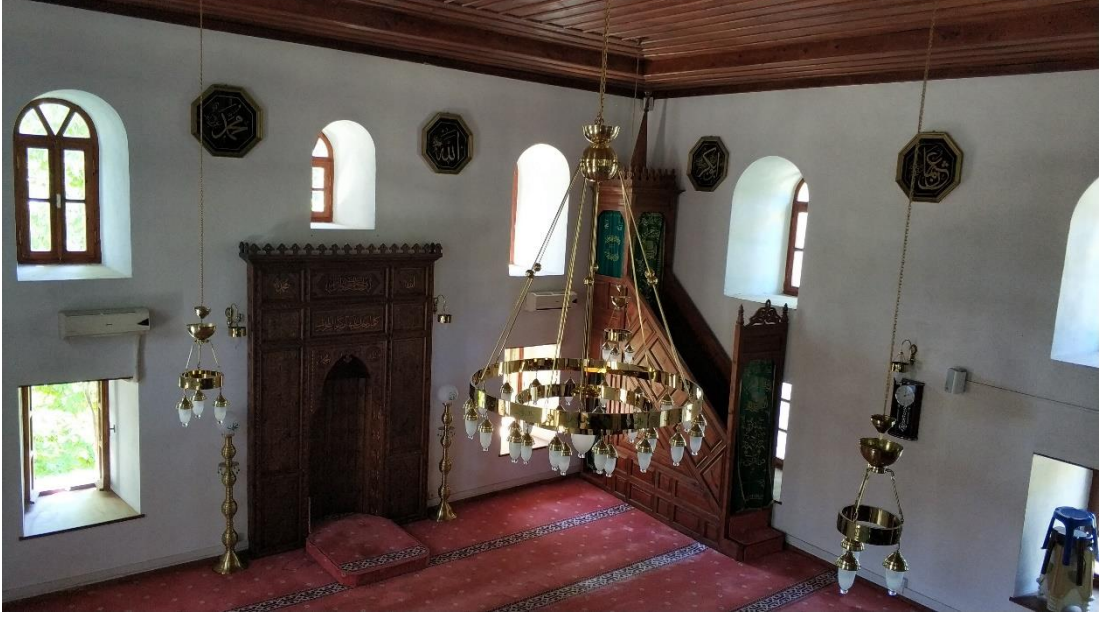
Tarihi yapıların en büyük sorunlarından biri olan sonradan ilave edilen katlardır. Bu camide de bu durumla karşı karşıya kalınmıştır. Yapıya bu şekilde fazladan yük

bindirilmiştir. Gözlemlediğim kadarıyla çok büyük çatlaklar bulunmamaktadır. Fakat bu durumun incelenmesi ve tarihi yapıya zarar verip vermediği araştırılmalıdır.

Resim 5.78 : Kötürüm Beyazıd Camii'nin yeni harimi (Ağustos 2019)

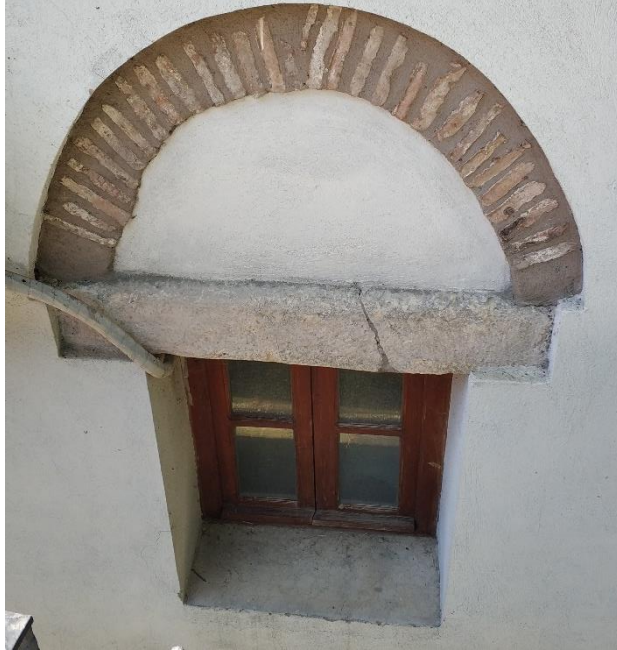
9,05 m x 12,05 m boyutlarındaki eski harimde taş mihrap kullanılmıştır. Minberi bulunmamaktadır. Günümüzde eski harim yer kotundan aşağıda bulunmaktadır. Bu nedenle eski harimin duvarlarında nem problemi görülmektedir. Özgün kısmın penceresinde gözlemlenen çatlak yapının üzerindeki yükü taşımakta zorlandığına işaret ediyor olabilir. Bu nedenle yapıya eklenen kısmın getirdiği yükün özgün kısma olan etkisi kontrol edilmelidir.

Resim 5.80 : Kötürüm Beyazıd Camii'nin eski penceresi (Ağustos 2019)

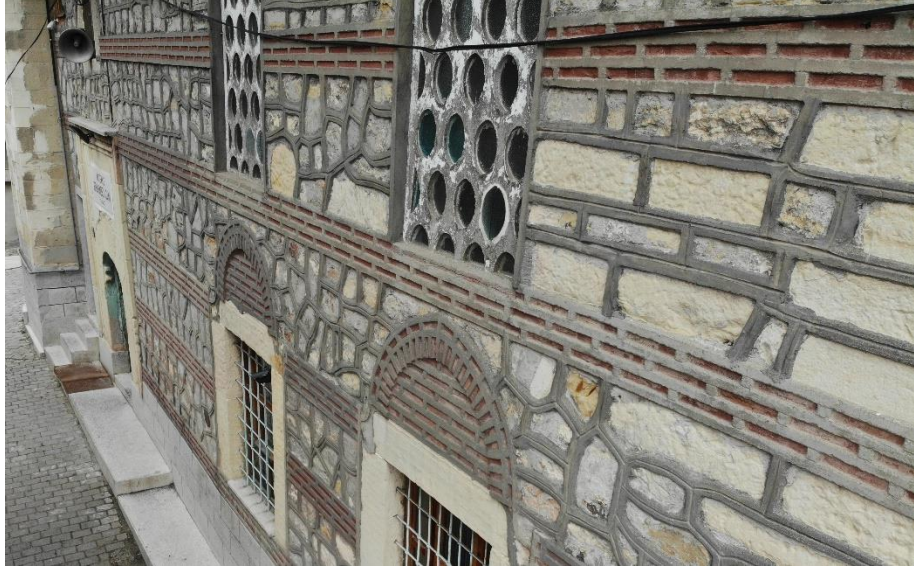
Merkez camilerinden Aktekte İbrahim Bey Camii'nin derz uygulamasında çimentolu harç kullanılmış ve kabarık derz uygulaması özgün halinden uzak bir uygulamadır. Çimento yapıya zamanla zarar vereceğinden kaldırılması gereklidir.

Resim 6.1 : Akteke İbrahim Bey Camii'nin cephesi (Ağustos 2019)

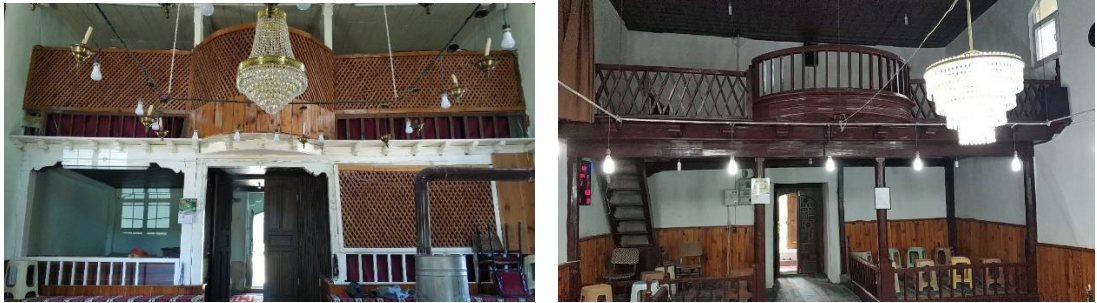
İncelediğimiz camilerden Saray Camii, Halil Bey Camii, Çayırçık İsmail Bey Camii ve Uruz Bey Camii'nde gördüğümüz ahşap kısımlara yapılan boya uygulaması ahşabın nefes almasını önleyen en kötü uygulamalardandır. Yapının bakımlı görünmesi için yapılan bu müdahale malzemenin ömrünü kısaltmaktadır.

Resim 6.3 : Saray Camii ve Halil Bey Camii'nin mahfili (Ağustos 2019)

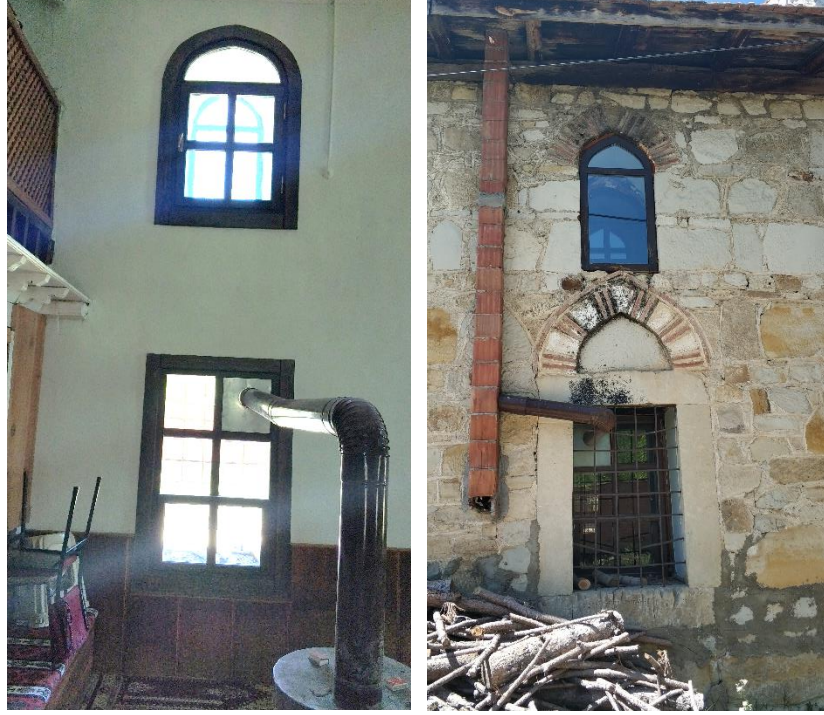
İncelediğimiz köy camilerinin birçoğu soba ile ısınmaktadır. Bu durum hem görsel olarak hem de camide yangın çıkmasına neden olabileceğinden bilinçsizce yapılan bir kullanımdır. Ayrıca bacadan çıkan is yapıda kirlenmeye neden olmaktadır.

Resim 6.4 : Saray Camii'nde sobanın içeride ve dışarıda oluşturduğu kötü görüntüler
(Ağustos 2019)

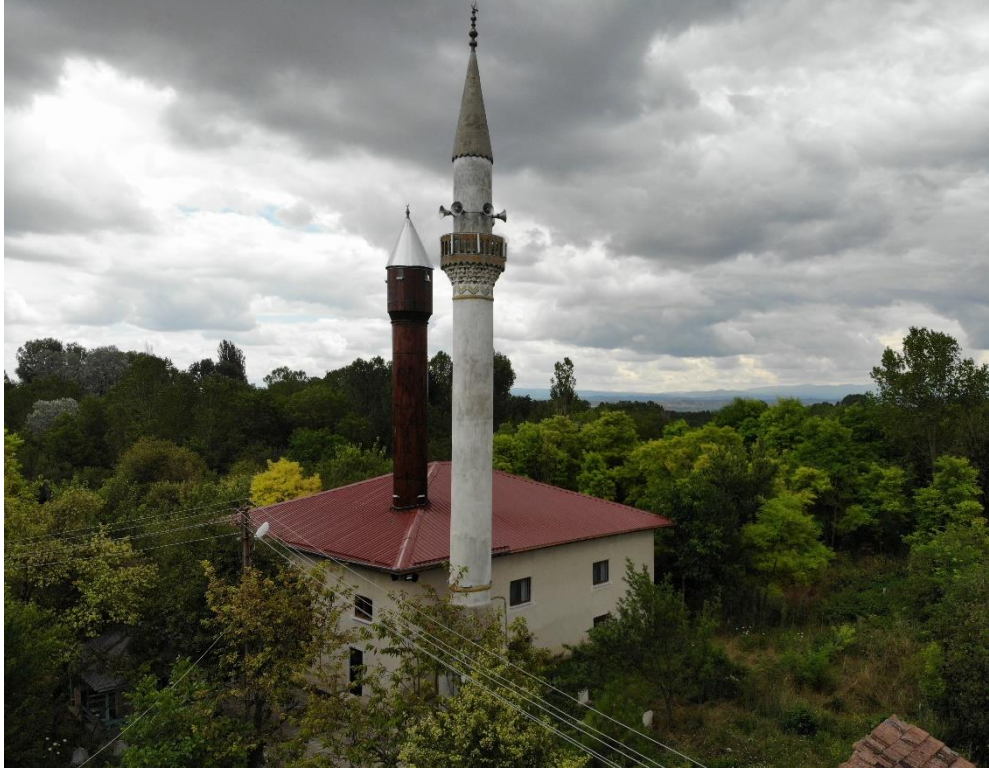
Resim 6.5 : Halil Bey Camii'nin yukarıdan görünümü (Ağustos 2019)

Merkez camilerinden Halil Bey Camii köy tüzel kişiliğine ait olması nedeniyle yapılan müdahaleler bağış şeklinde olmaktadır. Mesela bağış yapan kişinin bütçesine bağlı olarak eski ahşap minarenin çürümesi sonucunda yanına yeni minare yapmışlardır.
