**KASTAMONU CANDAROĞULLARI CAMİLERİ
VE KORUMA SORUNLARI**

YÜKSEK LİSANS TEZİ

AYŞE NUR YÜCEL

İSTANBUL, 2020

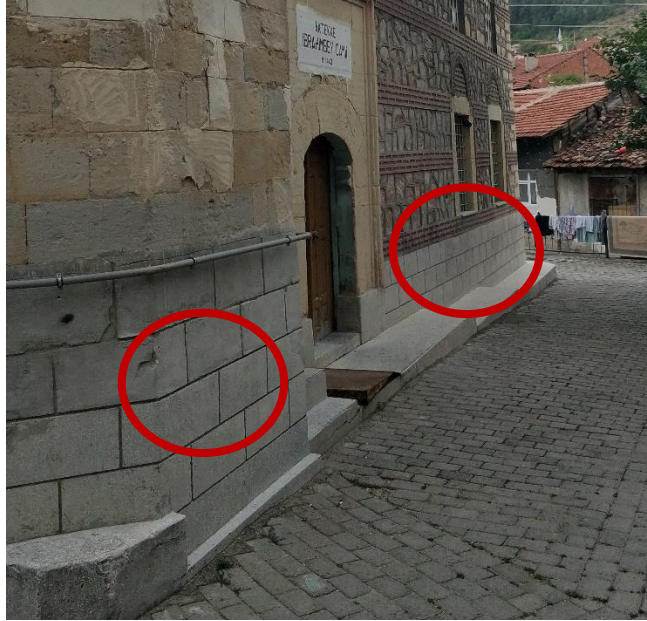
Merkez camilerinden Aktekke İbrahim Bey Camii'nin avlusundan yolun geçmesi nedeniyle caminin hemen önünden yol geçmiştir. Bu değişiklik yapının yer kotunun yükselmesine neden olmuş ve yapı suya maruz kalmıştır. Bu durumu duvarların alt taşlarında yapılan değişimden anlamaktayız.

Resim 6.6 : Aktekke İbrahim Bey Camii'nin duvarında yer kotunun yükselmesinden oluşan bozulmaların sonucu yapılan müdahaleler (Ağustos 2019)

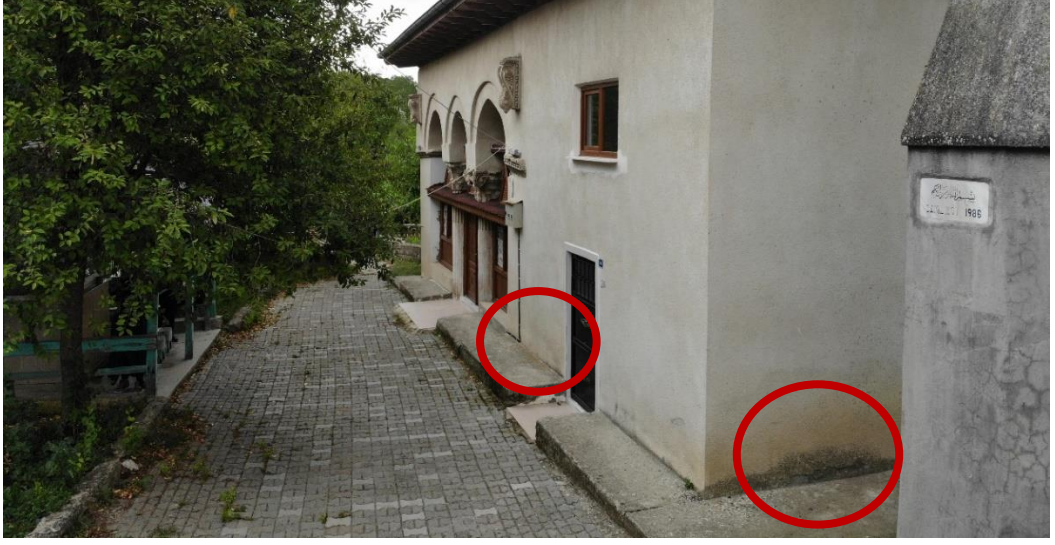
Merkez camilerinden Halil Bey Camii'nin bahçesinde yapılan düzenleme sonucunda yapının çevresindeki yer kotu yükselmiştir. İmamdan alınan bilgiye göre yağmur yağdığında caminin içerisinde rutubet kokusunun oluştuğunu ve iki günden daha erken gitmediği söylenilmektedir.

Resim 6.7 : Halil Bey Camii'nin zeminden su emdiğini gösteren lekeler (Ağustos 2019)

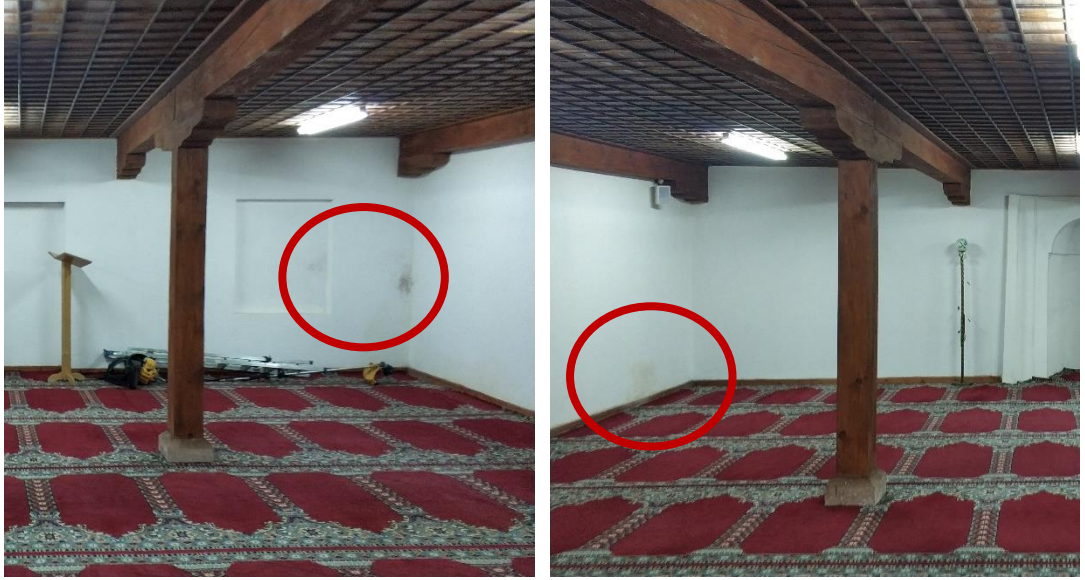
Araç camilerinden Kötürüm Beyazıd Camii'nin önünden geçen yol ile caminin özgün olan kısmı tamamen yer kotunun altında kalmış ve bu özgün kısımda rutubet sorunu yapmıştır.

Resim 6.8 : Kötürüm Beyazıd Camii'nin duvarlarındaki rutubet oluşumları (Ağustos 2019)

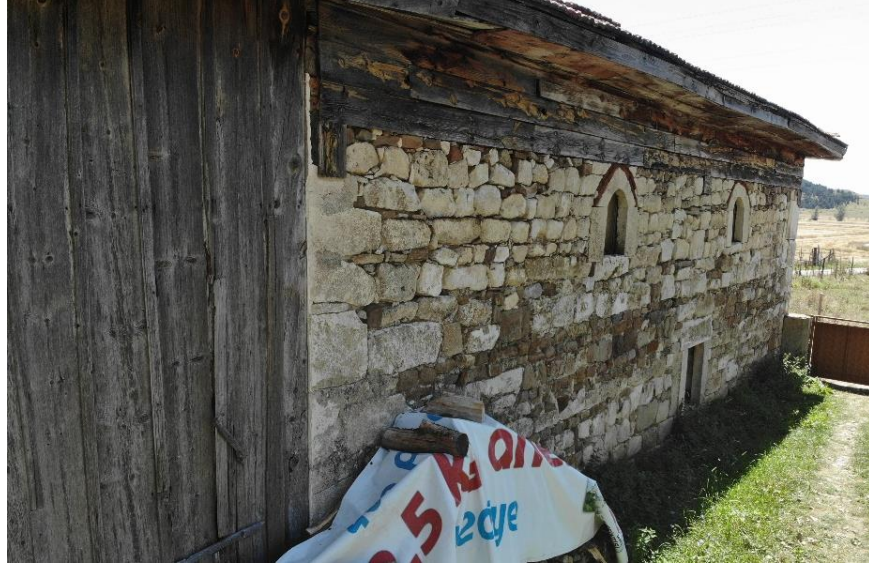
Devrekani camilerinden Çirişoğlu Camii'nin acil olarak bakıma ihtiyacı vardır. Derzlerinde boşalmalar ve bitkilenmeler bulunmaktadır. Son cemaat yerini kapatan ahşaplar ve minaresi kötü durumdadır.

Resim 6.9 : Çirişoğlu Camii'nin batı görünüşü (Ağustos 2019)

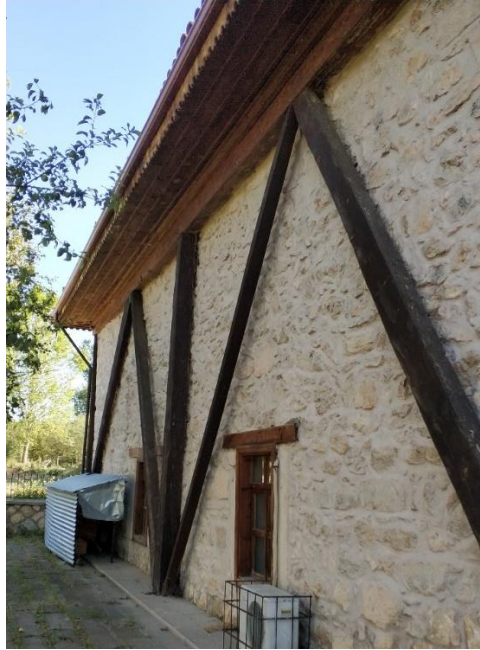
Taşköprü ilçesindeki Akçakavak Kasım Bey Camii'nin duvarları 1943 yılındaki depremde zarar görmesi sonucunda güçlendirmek amaçlı duvarların dış yüzeyine ahşap taşıyıcılar eklenmiştir.

Resim 6.11 : Akçakavak Kasım Bey Camii'nin doğu cephesi (Ağustos 2019)

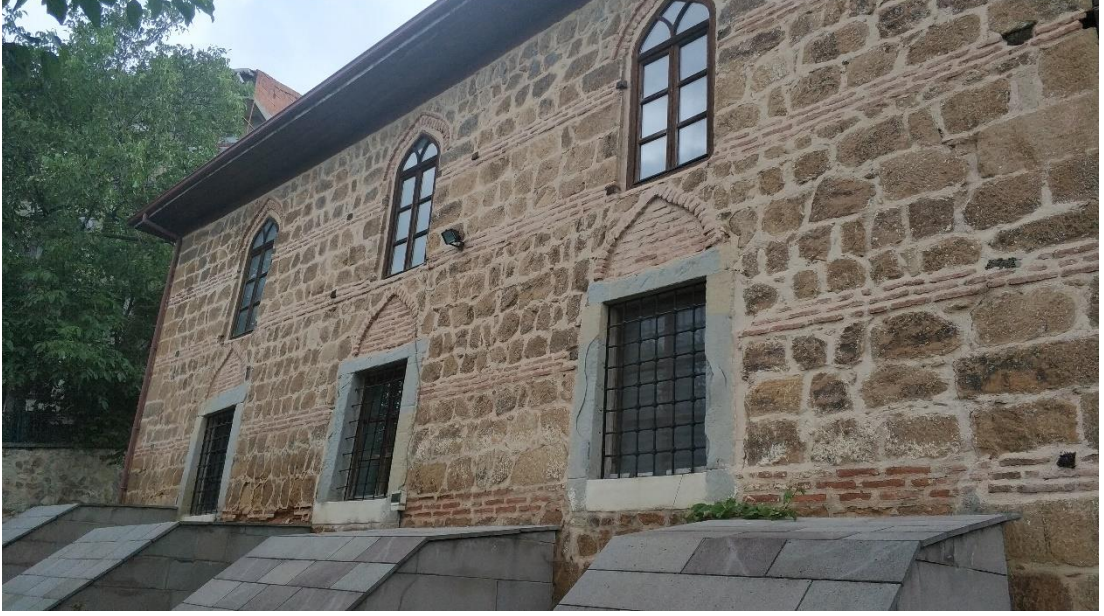
Merkez camilerinden Hamza Ağa Camii'nin yeraltı hareketlerinden kaynaklı yapıda kayma meydana gelmiştir. Bu nedenle yapı kaydığı yönden yani doğu cephesinden destekler ile kayması önlenmiştir.

Resim 6.12 : Hamza Ağa Camii'nin doğu cephesi (Ağustos 2019)

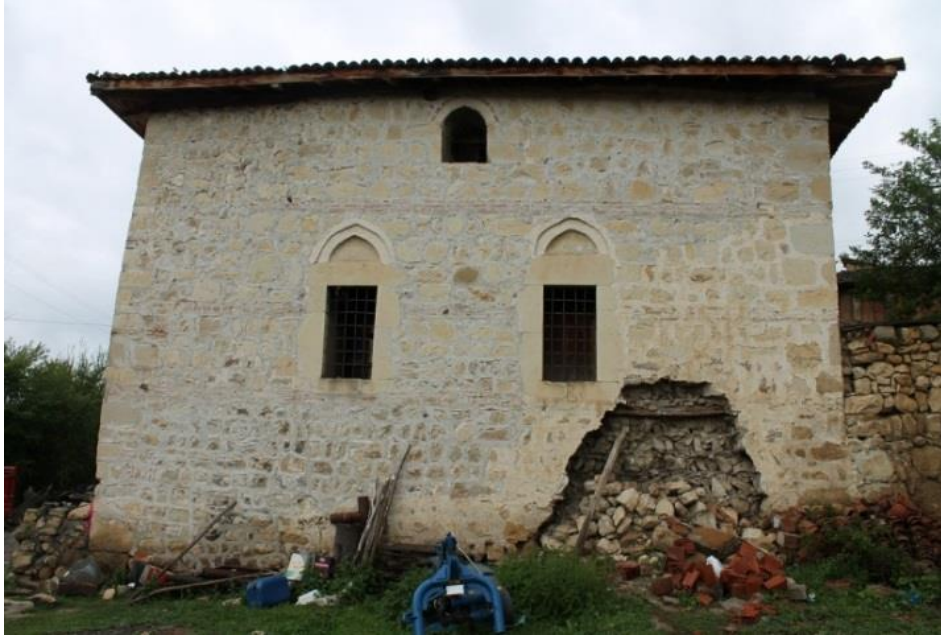
Merkez camilerinden Mehran Camii'nin doğu duvarına defineciler tarafından zarar verilmiştir. Sonrasında duvar yıkılmasın diye müdahalede bulunmuş fakat özgün halinden uzaklaşmıştır.

Resim 6.13 : Mehran Camii'nin doğu cephesinin eski hali (Mehran Camii Restorasyon proje aşamasından önce çekilen fotoğrafları, 2014)

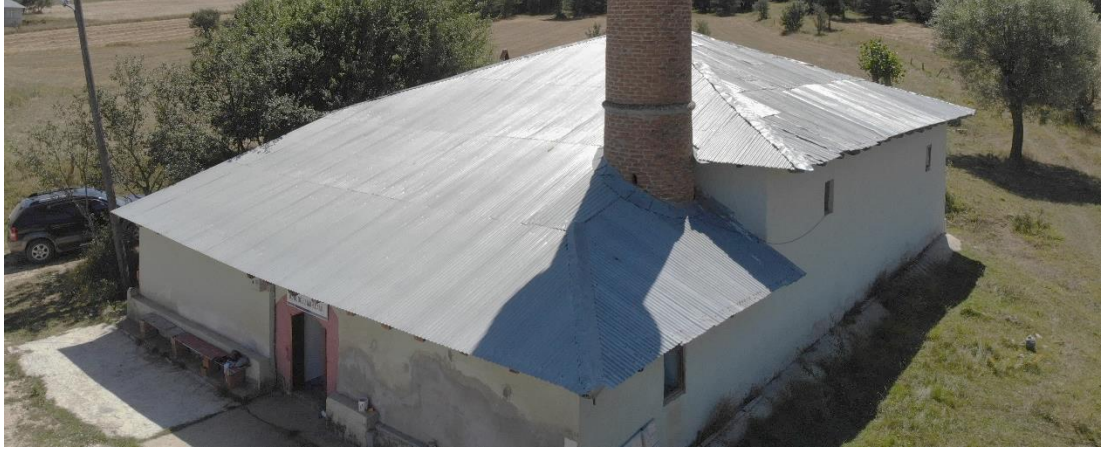
Daday camilerinden Ali Paşa Camii, Devrekani camilerinden Çirişoğlu Camii ve Seydiler camilerinden Uruz Bey Camii'nin son cemaat yeri niteliksiz bir şekilde kapatılmıştır.

Resim 6.14 : Uruz Bey Camii'nin eklenen son cemaat yeri (Ağustos 2019)

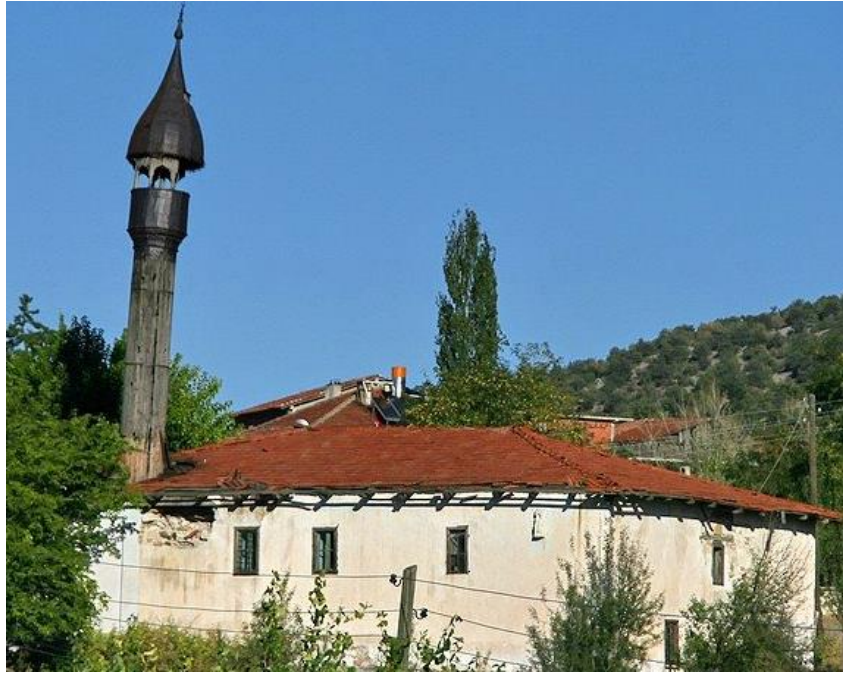
Taşköprü camilerinden Kornapa Camii ahşap olan minaresi görüldüğü gibi şerefe ve gövde kısmında çürümeler kopmalar meydana gelmiştir. Yapılan restorasyon ile bu kısımlar bütünlenmiştir.

Resim 6.15 : Kornapa Camii'nin restorasyondan önceki hali (Kornapa Camii'nin eski fotoğrafı)
