**DENİZLİ İLİ, PAMUKKALE İLÇESİ, 15 MAYIS
MAHALLESİ'NDEKİ ENVER SOYLU EVİ RESTORASYON
VE YENİDEN İŞLEVLENDİRME PROJESİ**

YÜKSEK LİSANS TEZİ

TUĞBA ÖZDERYA

İSTANBUL, 2020

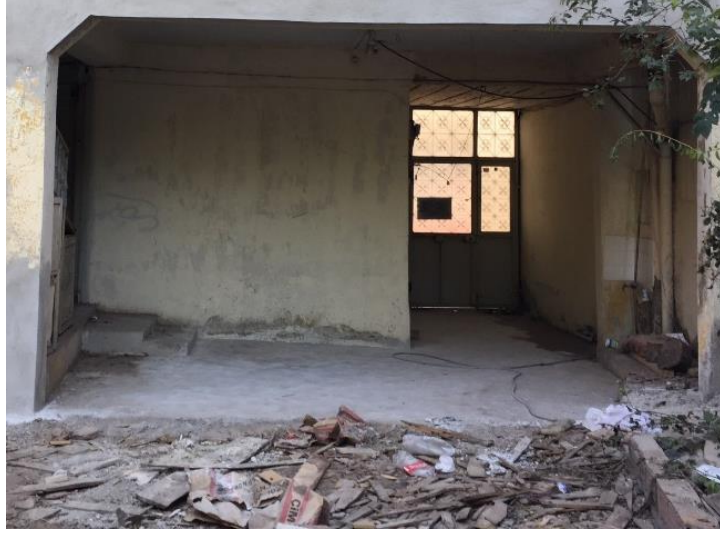
Şekil 2.4: Z01 taşlık bahçeden görünüşü. (T. Özdeya Arşivi, 2019)

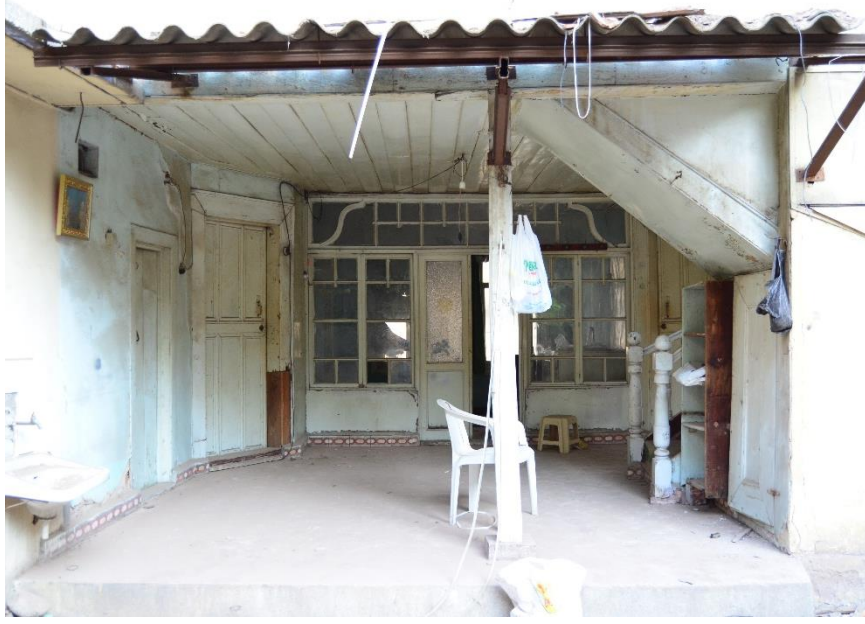
Z02 Holden, Z05 (Wc Giriş Holü), Z06 (Oda), Z07 (Oda), Z08 (Oda) mekanlarına açılan 4 adet ahşap kapı bulunmaktadır. 107 sofaya çıkış sağlayan döner ahşap merdiven bu kısımda bulunmaktadır. Merdivenin son basamağının izdüşümünde 22x25 cm boyutlarında beton ayak üzerinde, 13x13 cm en ve boyunda bir adet ahşap dikme, ahşap kiriş ile birleşmektedir.

Şekil 2.6: Z02 hol bahçeden görünüşü (T. Özderya Arşivi, 2019).

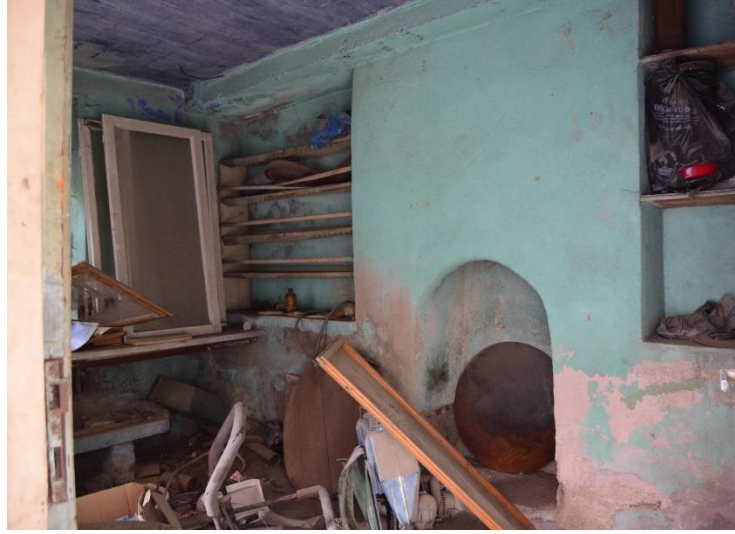
Mekanın güneybatı ve kuzeybatı duvarında sadece ahşap pervazı kalmış iki pencere boşluğu bulunmaktadır. Güneydoğu cephesinde Z04 (Wc) mekanına ait olan 45x60 cm boyutlarında havalandırma penceresi bulunmaktadır. Kuzeydoğu duvarında kuzeydoğudan güneybatıya doğru sırasıyla 35 cm derinliğinde 53x146 cm ebatlarında 3 raflı niş, 42 cm derinliğinde ocak ve 30,5 cm derinliğinde 135x135 cm ebatlarında niş bulunmaktadır. Duvar boyaları yer yer dökülmüş durumdadır. Odanın tavan döşemesi birinci katta balkon olarak kullanılmaktadır.

Şekil 2.8: Z03 mutfağın genel görünümü (T. Özdeya Arşivi, 2019).

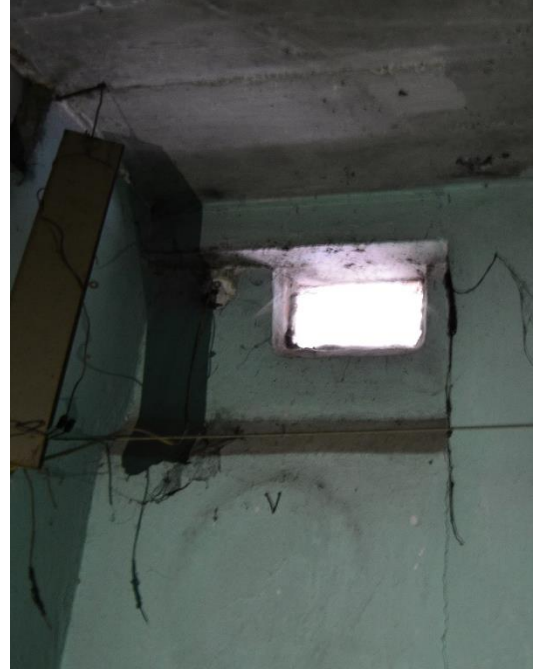
Şekil 2.10: Tuvaletin ışık almasını sağlamak için açılmış boşluğun cam ile kapatılması (T. Özdeya Arşivi, 2019).

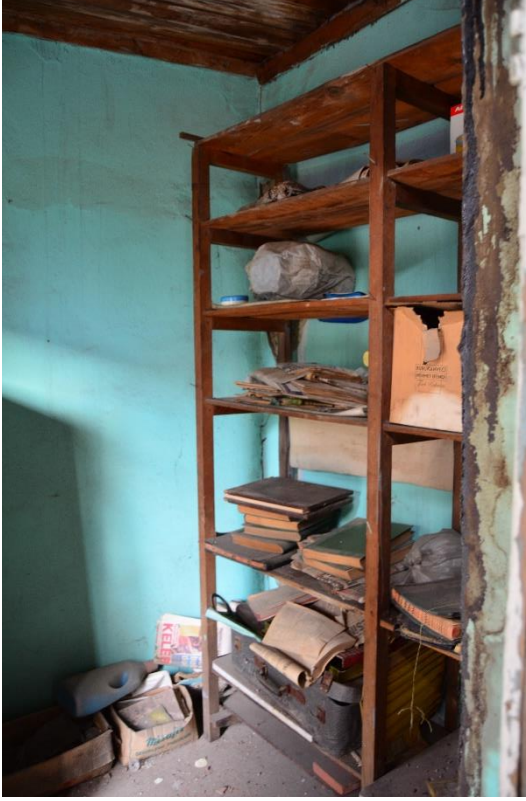
Tavan yüksekliği ortalama 2.65 m ve muhdes ahşap kaplamadır. Tavan kaplaması üzerinde malzeme çürümeleri görülmektedir. Zemin kaplaması muhdes şaptır. Zemin döşemesi balkona doğru meyil ile devam etmektedir. Duvarlar sıvalı ve yeşil badanalı bakımsız durumdadır.

Şekil 2.30: Deponun genel görünüşü.
(T. Özderya Arşivi, 2019)

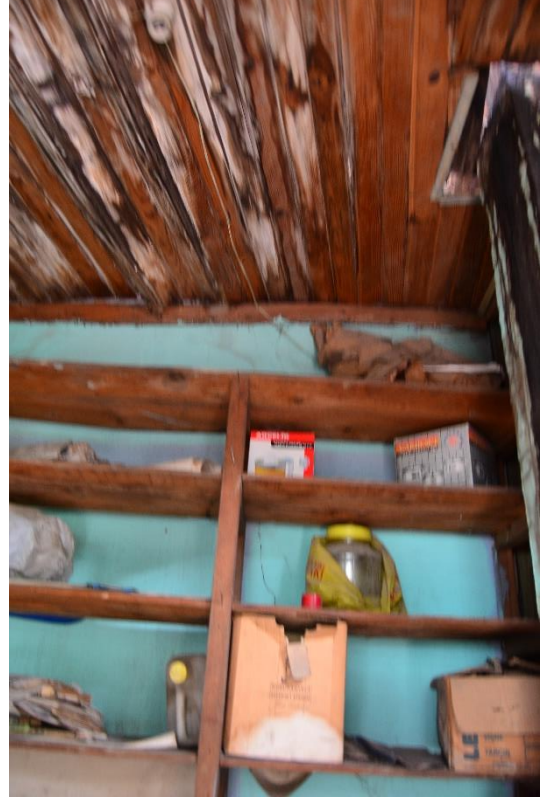
Şekil 2.31: Depo'nun tavan kaplaması.
(T. Özderya Arşivi, 2019)

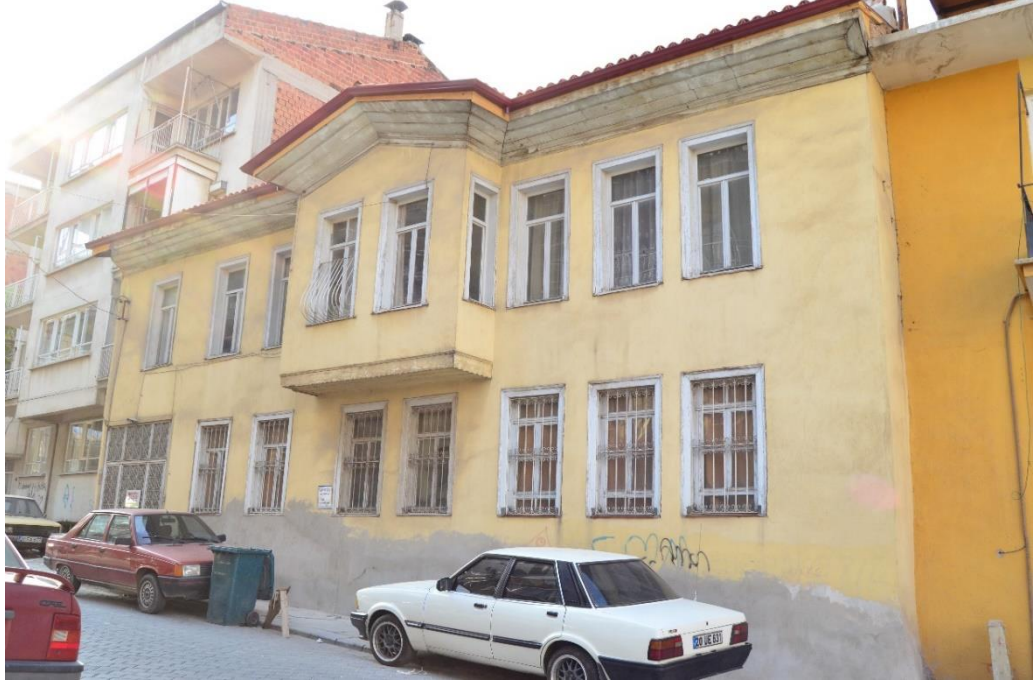
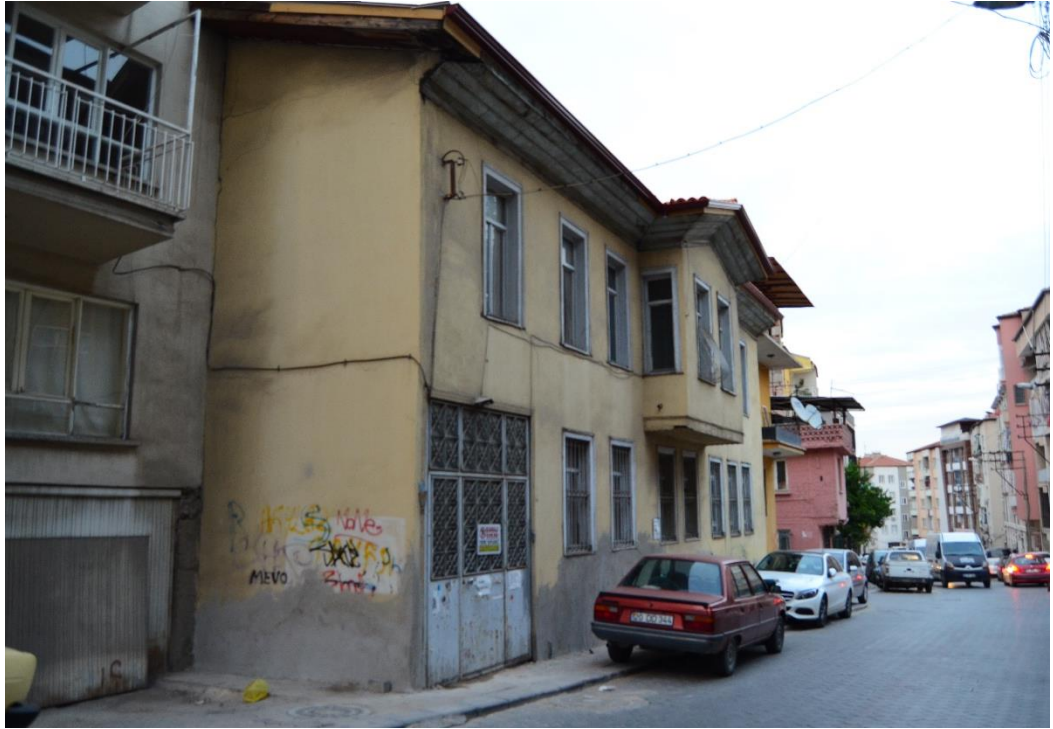
Yapının yol üzerinde bulunan önünde bulunduğu kaldırıma bitişik cephesidir. Cephe yaklaşık olarak 15.5 m genişlik ve 6.5 metre yüksekliğe sahiptir. Yapıya giriş cephenin kuzeydoğusunda bulunan DK1 pozlu demir gri boyalı muhdes kapı ile sağlanmaktadır. Demir kapının kenarlarında 10 cm kalınlığında ahşap pervaz dönmektedir. Sade ve düz hatlara sahip bu cepheye, birinci katta bulunan cumba hareket katmaktadır. Cumbanın taban sınırında dolanan 20 cm kalınlığında ahşap pervaz ender süs elemanlarındanır. Cephe üzerinde bulunan kablo gibi muhdes ekler ve cephe kirliliği haricinde büyük bir problem tespit edilmemektedir. Cephe sıva üzerine safran sarısı renkli badanalıdır. Sıva çatlaklarının çimento esaslı harç ile sıvanmıştır. Duvar üzerinde hava kirliliği ve kullanımdan kaynaklı kirler ve elektrik kabloları bulunmaktadır.

Şekil 2.38: Enver Soylu Evi kuzeybatı cephesi. (T. Özderya Arşivi, 2019)

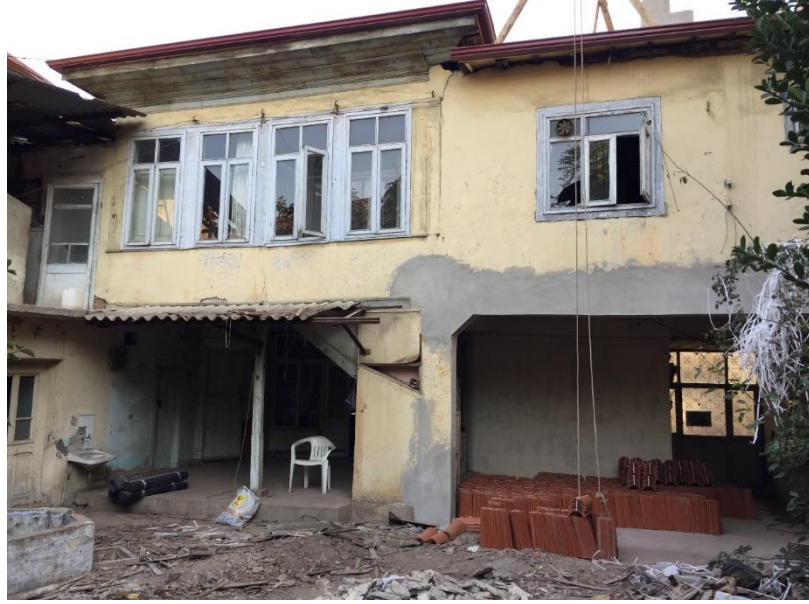
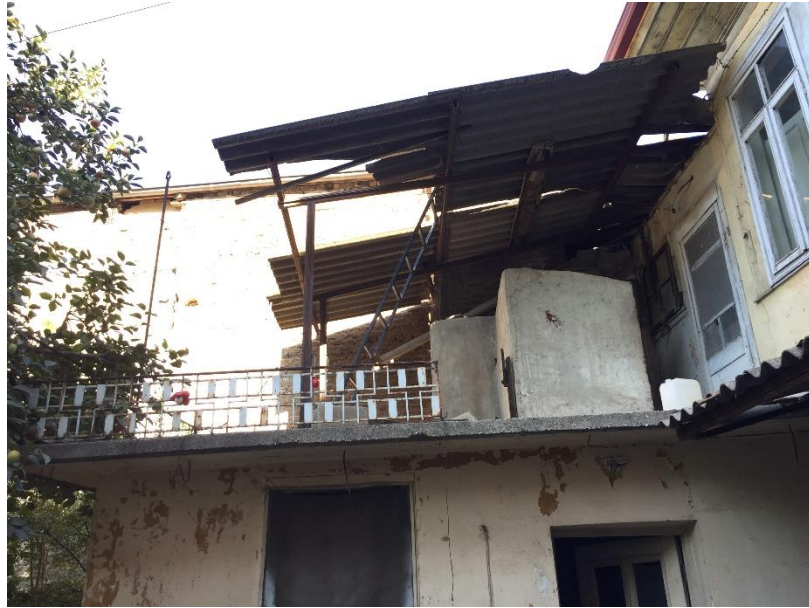
Kuzeybatı cephesine kıyasla bu cephe bakımsız ve özgün halinin dışında bir görüntüye sahiptir. Bahçeye bakan cephenin duvarları, kuzeybatı cephesinde olduğu gibi sıvalı ve boyalıdır. Cephede sıva çatlakları ve dökülmeleri yoğun bir şekilde görülmektedir. Zemin katta kuzeydoğu yönünden güneybatıya doğru sırasıyla, sonradan eklenen mutfağın kuzeybatı duvarı, Z07 hol ve Z01 taşlık görünmektedir.

Mutfağın kuzeybatı duvarı üzerinde bulunan bir adet sadece ahşap kasası kalmış pencere boşluğu vardır. Duvar üzerinde yoğun sıva dökülmeleri bulunmaktadır. Z02 hol doğrudan bahçeye açıldığı için bu kısımda Z08 odasına ait camlı kapı ve ahşap merdiven görünüşte kalmakta, mekanın tam ortasından inen ahşap bir dikme bulunmaktadır.

Şekil 2.40: Enver Soylu Evi güneydoğu cephesi. (T. Özderya Arşivi, 2019)

Yapının ahşap tavan kaplamaları, kapı, pencere, yüklük gibi mimari elemanlarının üzerindeki boyalar, mekanik veya boya sökücüler ile ahşap yüzeyler temizlenecektir. Cephe duvarlarında bulunan sıva çatlaklarının onarılması ardından cephe yüzeyi boyanacaktır.

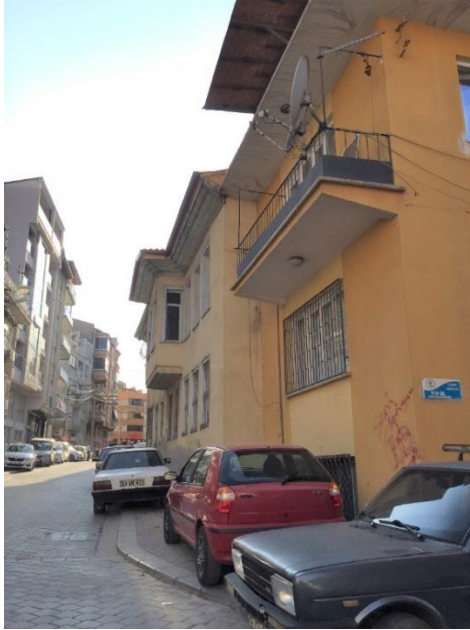
Yapının güneybatı duvarı 1623 ada 8 parselde bulunan yapı 86 cm mesafeden sonra birleşmektedir. Cumbanın güneybatı duvarı görünüşte kalmaktadır. Kuzeydoğu cephesi ile aynı özellikleri taşımaktadır. Cumba üzerinde bulunan pencerelerin ahşap söveleri eskimiş yıpranmış durumdadır.

Şekil 2.42: Enver Soylu Evi Güneybatı cephesi. (T. Özderya Arşivi, 2019)

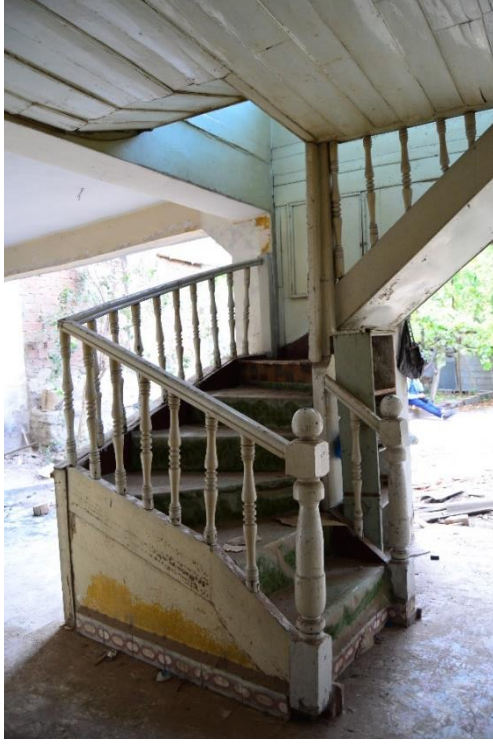
Yapıda zemin katı birinci kata bađlayan basamakları PVC kaplamalı ahşap ve Z01(taşlık) mekanından Z02 hole çıkışı sađlayan muhdes 2 basamaklı beton merdiven bulunmaktadır. Z02 holden 107 sofaya ulaşan döner merdiven 14 basamak ile ±0.00 kotundan +2.75 kotuna çıkmaktadır. Basamakların rıht yükseklikleri 16,5-22 cm aralığında deđişkenlik göstermektedir. Merdiven altında bulunan depo alanına merdivenin güneybatı ve kuzeydođu kenarında bulunan ahşap kapaklar ile ulaşılmaktadır. Merdivenin güneybatı ve kuzeybatı kenarlarında zemin ile birleştii noktada 10x20 cm ebatlarında desenli taş süpürgelik bulunur. Beyaz yađlı boya ile boyanmış ahşap küpeşte ve korkuluklar bulunmaktadır. Korkuluklarda yamulmalar gözlemlenmektedir.

Şekil 2.44: Basamakları pvc kaplanmış merdiven. (T. Özderya Arşivi, 2019)

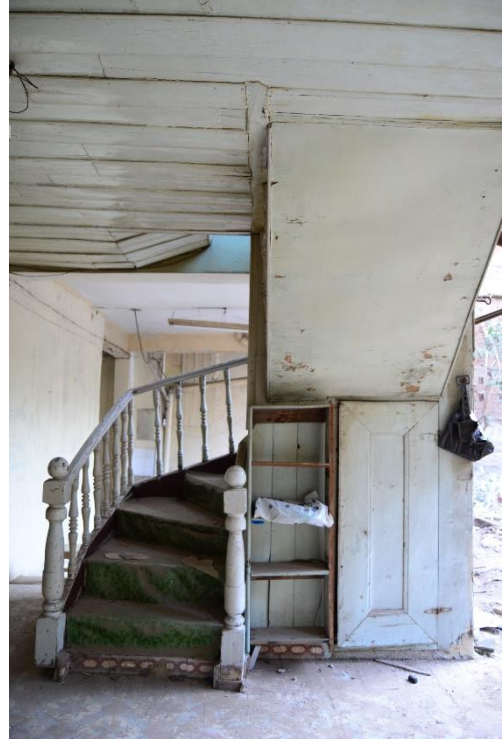
Şekil 2.45: Merdiven altı kapatılarak dolap . (T. Özderya Arşivi, 2019)

Yapıda zemin kat ile birinci katı birbirine bağlayan ahşap merdiven, ev sahibinin verdiği bilgiler doğrultusunda, açık olarak bulunduğu fakat sonradan merdiven altı depo kullanımı için kapatıldığı bilinmektedir. Günümüzde PVC kaplanmış ahşap merdiven muhdes eklerinden arındırılmıştır. Zemin kat ile birinci katın arasındaki geçişi kontrol altına almak, ısı ve ses yalıtım kaygılarını karşılamak için birinci katta merdiven boşluğu, camlı ahşap doğrama ile kapatılmıştır. Bu doğrama kaldırılarak özgün halinde yerinde bulunan ahşap korkuluk ile değiştirilmiştir.

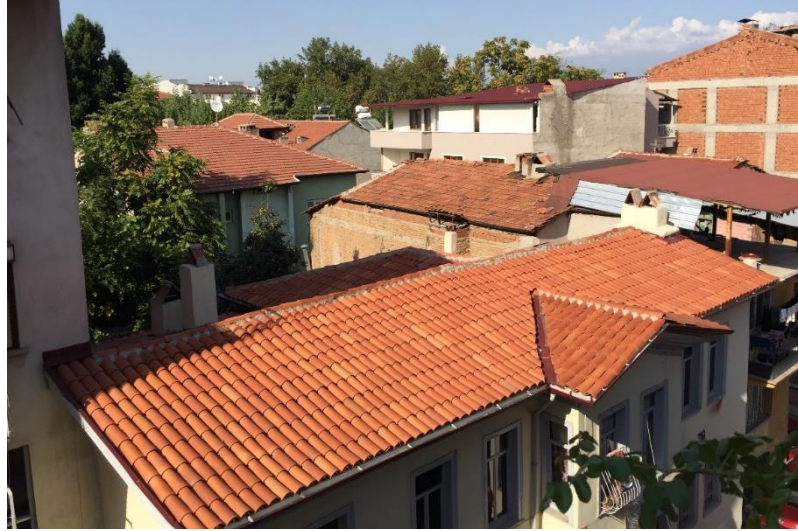
Ana yapı alaturka kiremit kaplı beşik çatı sistemi ile örtülmüştür. Yaklaşık 50 cm saçak çıkması bulunmaktadır. Çatı mahya kotları ölçülememiş, kuşbakışı görseller ile çatı çizimi tamamlanmıştır. Üst örtü basit onarım sürecinde yenilenmiştir.

Sonradan eklenen zemin katta bulunan Z03 mutfak üzeri balkon olarak kullanılan beton teras, 105 deponun çatısına doğru tek yöne eğimli demir taşıyıcı üzeri kırmızı ondüline levha ile örtülüdür. Çatı üzerinde Z03 mutfakta bulunan ocağa ait beton bir baca bulunmaktadır. Çatı arasına giriş bulunmadığı için çatı yapım sistemi fotoğraflanamamış ve detaylı ölçülendirilememiştir.

Şekil 2.54: Enver Soylu Evi çatı görünüşü. (T. Özderya Arşivi, 2019)

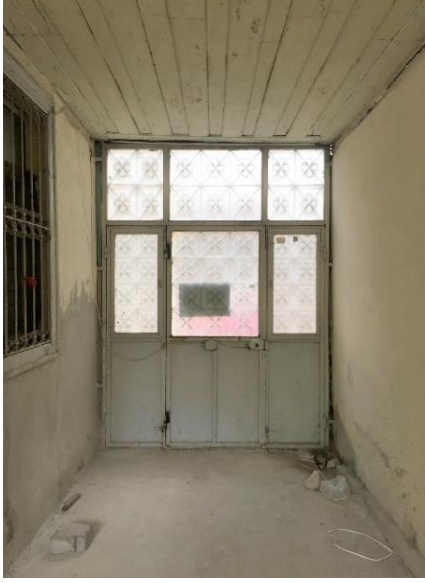
Şekil 2.55: Demir giriş kapısının iç mekandan görünüşü. (T. Özderya Arşivi, 2019)

Kuzeybatı cephesinde bulunan yapıya girişı sađlayan ahşap kapı yerine güvenlik nedeniyle zaman içerisinde demir kapı yaptırılmıştır. Cephe üzerinde özgün ahşap kapıya ait 10 cm kalınlığında pervaz kalmıştır. Bu pervaz özgün kapının en ve

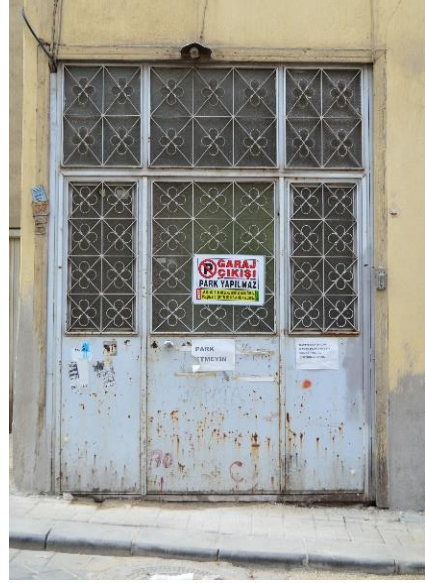
Şekil 2.56: Demir giriş kapısının sokaktan görünüşü. (T. Özderya Arşivi, 2019)

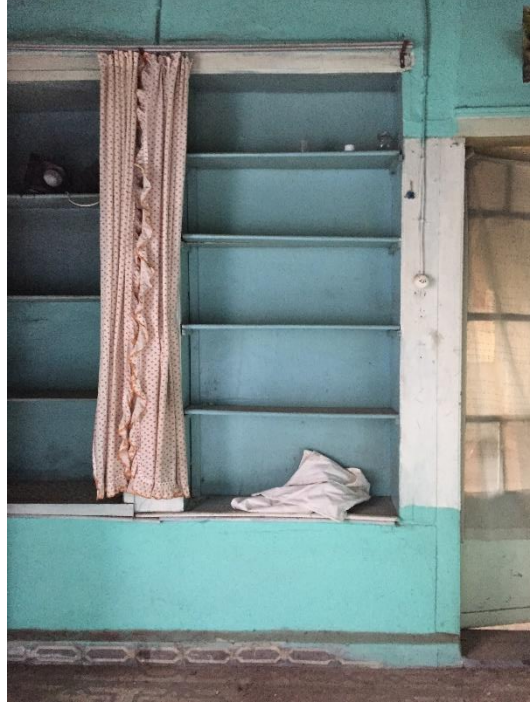
Muhdes 104 mutfağın yapıldığı yıllarda, mahallin kuzeybatı duvarında bulunan pencereler kaldırılmış ve mutfakta kullanmak için rafa dönüştürülmüştür. Mutfağın güneydoğu duvarında da kontrplak ile kapatıldığı anlaşılan iki pencere izi tespit edilmiştir. Duvar üzerinde bulunan raflar ve kontrplak kaldırılarak pencerelere ait kasa boşluklarına, yapıda bulunan diğer pencereler ile aynı özelliğe sahip 4 adet giyotin pencere yerleştirilmiştir.105 deponun güneybatı duvarında kaldırıldığı bilenen pencerelerin yerine yapılan raf ve kapı kaldırılarak giyotin 2 adet giyotin ahşap pencere eklenmiştir.

Şekil 3.4 : 104 numaralı mutfakta kapatılan pencere boşluklarının rafa dönüştürülmesi. (T. Özderya Arşivi, 2019)
