Kosova'daki Kosar Camisi'nde Restorasyona Dönük Proje Çalışmaları

Projections Regarding Restoration
of The Kosar Mosque in Kosovo

Şakir Meraki | *Y. Mimar*
Ferhan Meraki | *Y. Mimar*

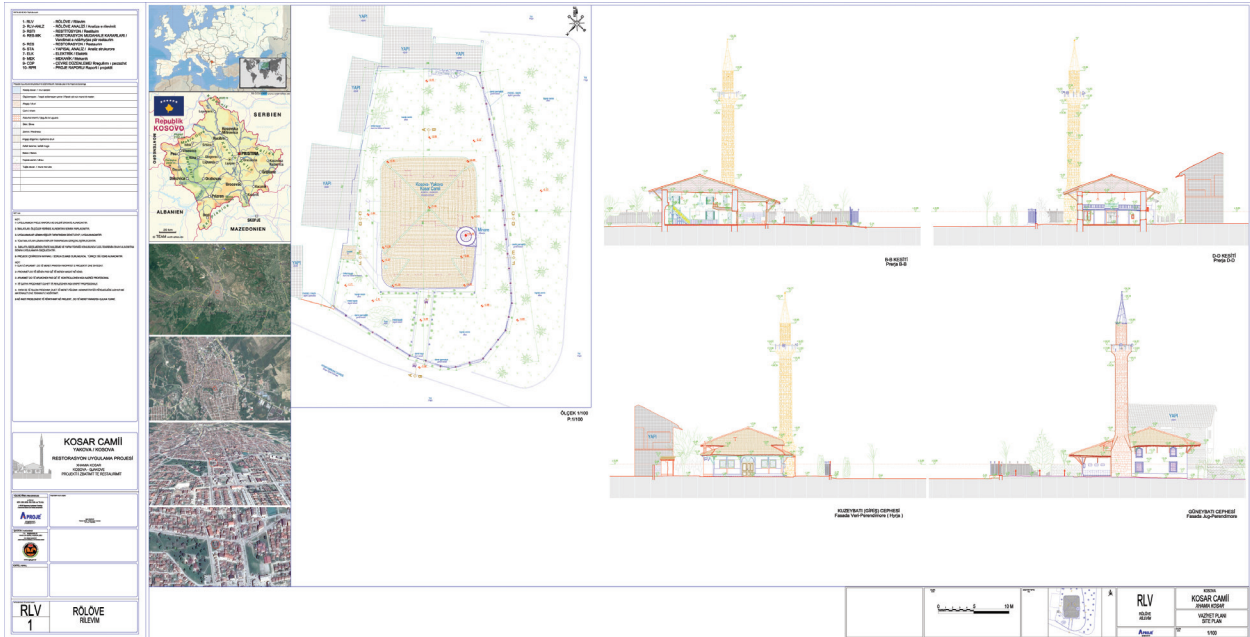
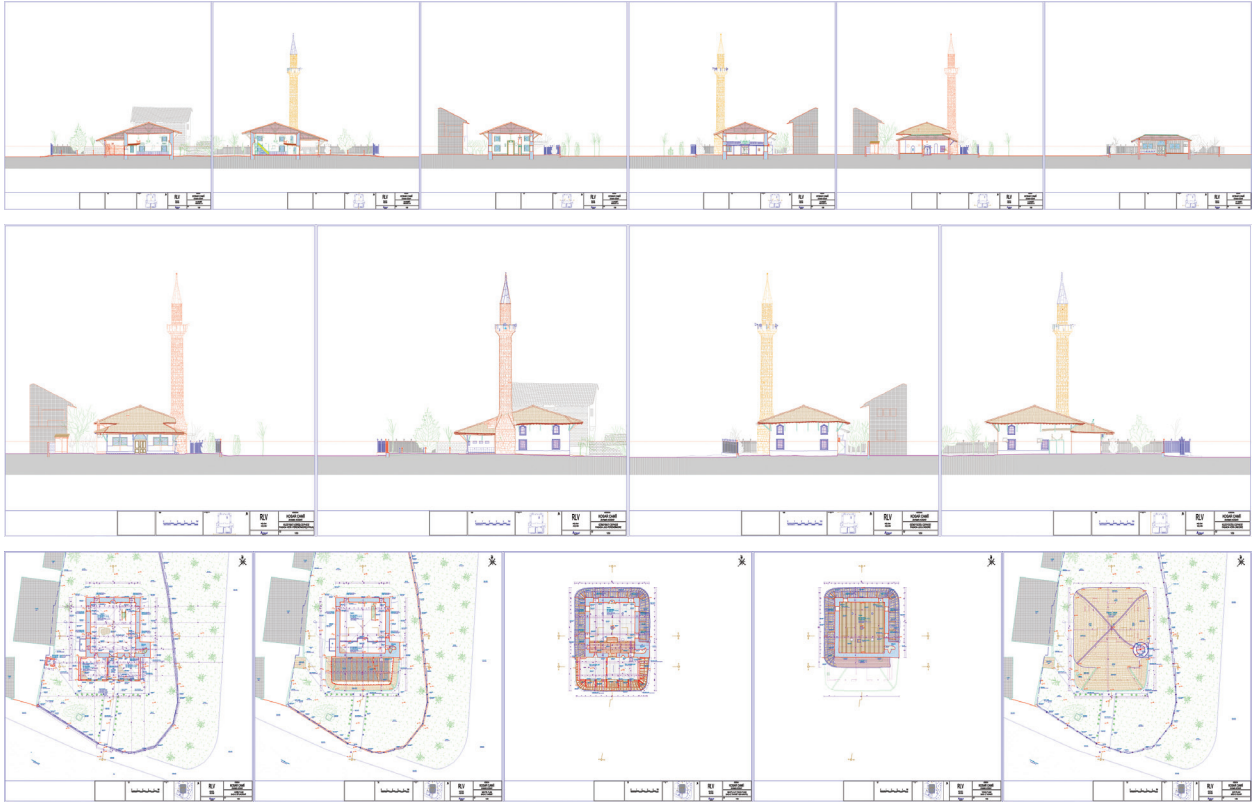
Şekil 5. Caminin rölöve çizimleri (plan, kesit ve görünüşler).

planı, çatı planı, kesit ve cepheleri çizilmiştir. Strüktürel sorunlar, mimari özellikler, malzeme türleri, yapım teknikleri, bezemeler, yapısal ve malzeme bozulmaları rölövelerde gösterilmiştir.

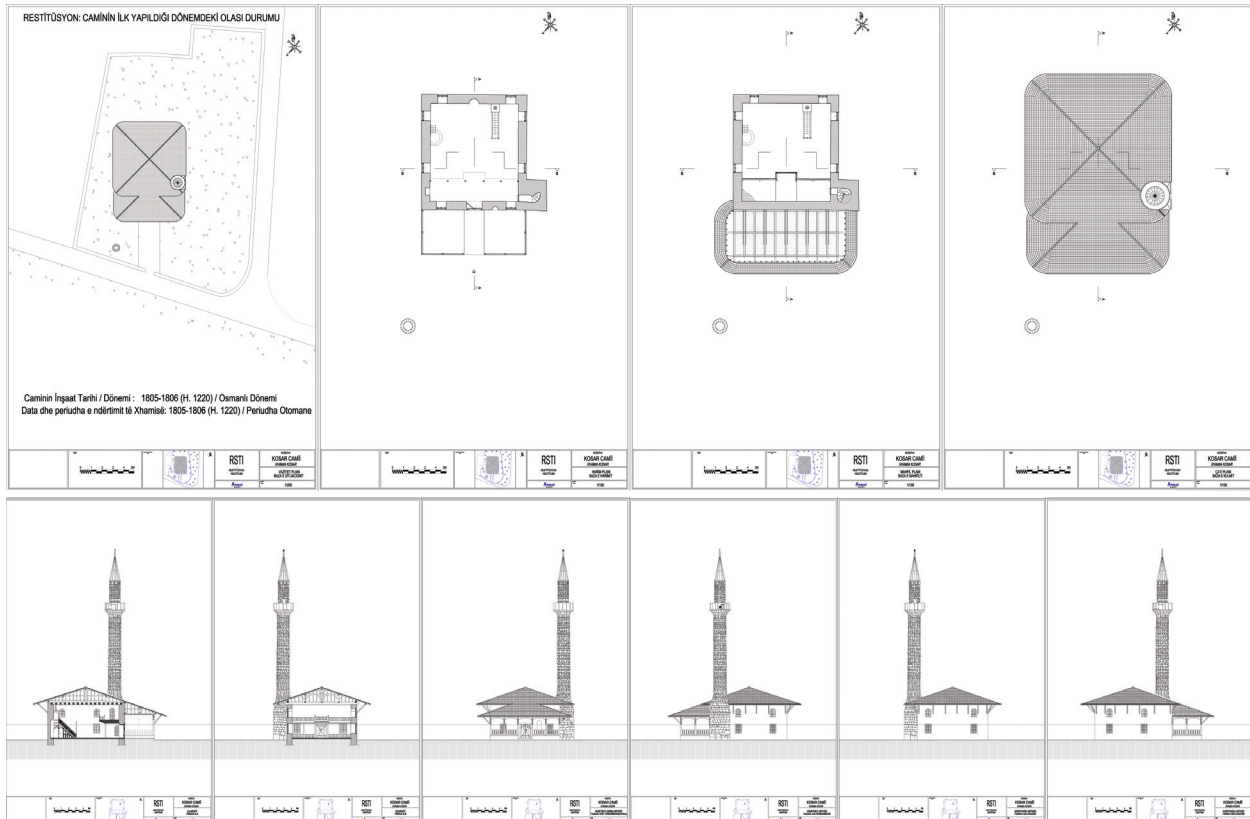
Şekil 11. Kosar Camisi'nin, tüm veriler değerlendirildikten sonra oluşturulan restitüsyon projesi.
