KOSOVA'DA MUSLIHUDDİN/MÜEZZİN HOCA CAMİSİ

THE MUSLIHUDDIN/MUEZZIN HOCA MOSQUE IN KOSOVO

Şakir Meraki | *Y. Mimar*
Ferhan Meraki | *Y. Mimar*

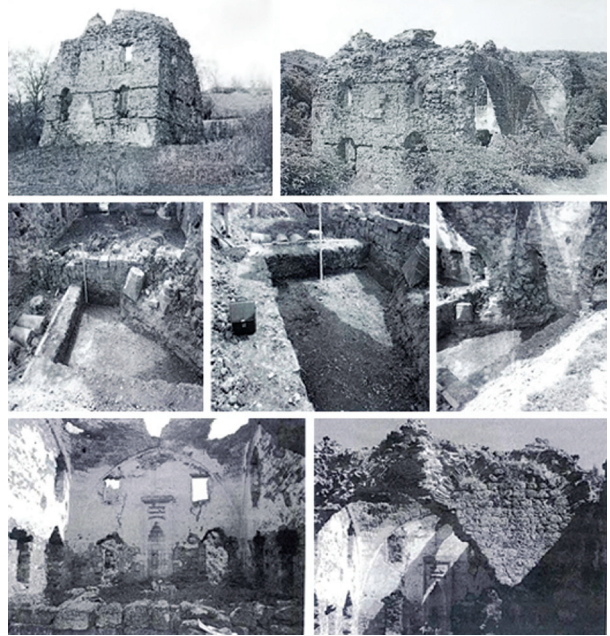
Fotoğraf 3. Muslihuddin (Müezzin Hoca) Camisi'ne ait eski fotoğraflar (Kosova Kültür Bakanlığı).

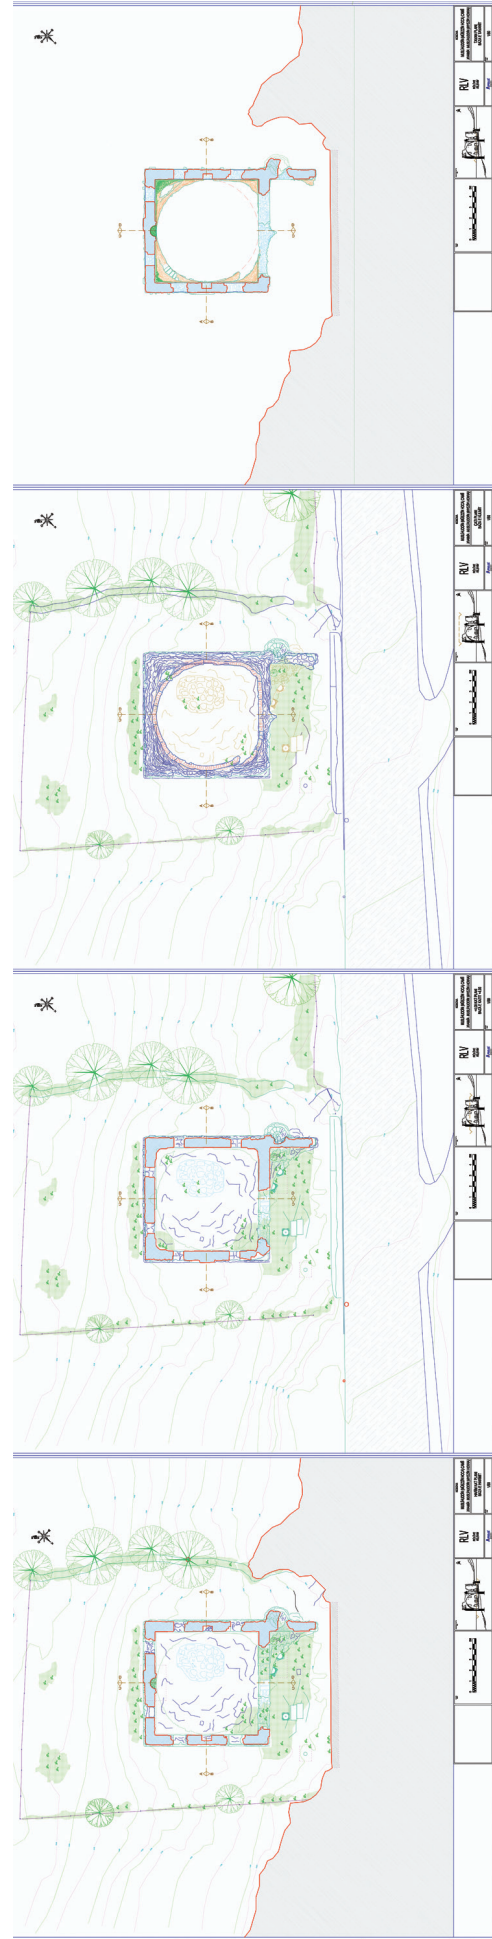
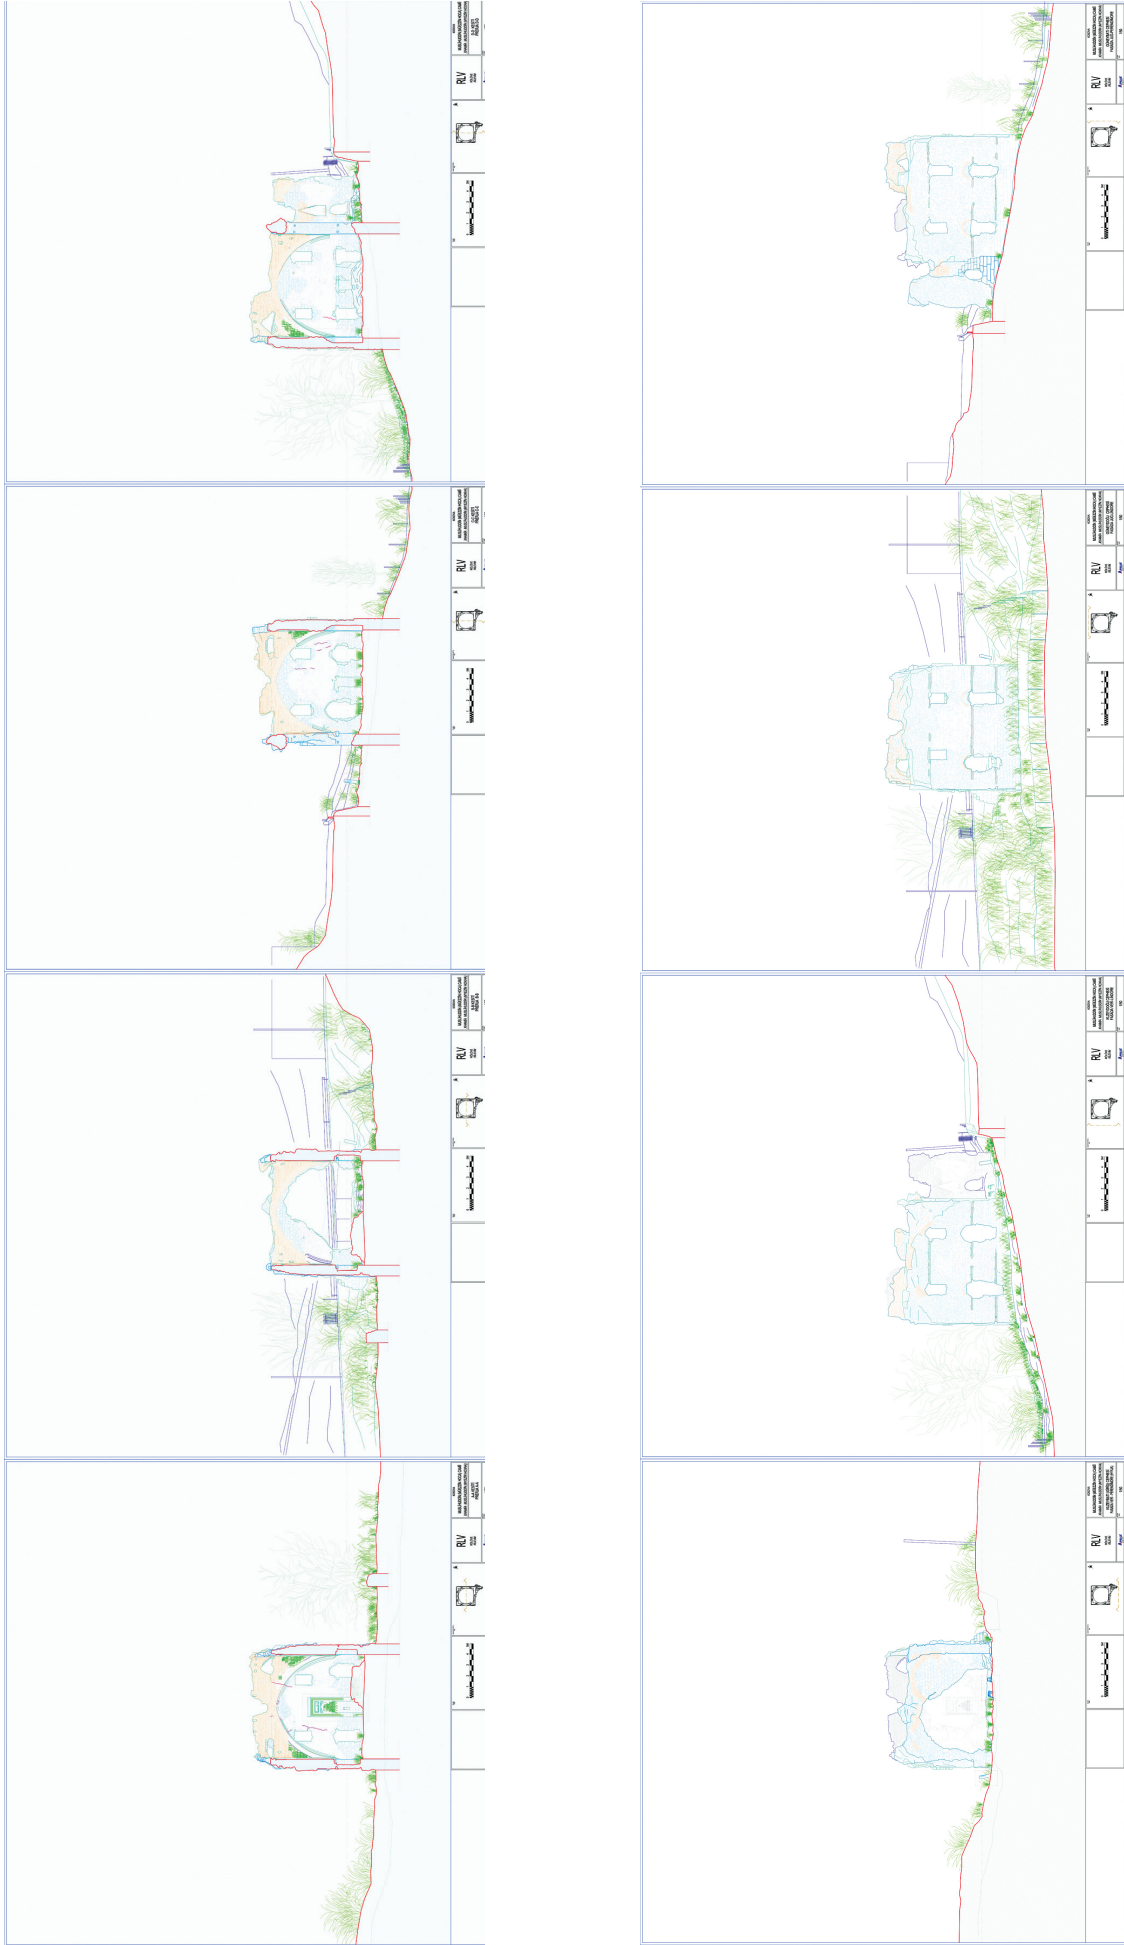
Rölöve çizimlerinde yapıda kullanılan malzeme, yapım tekniği, strüktürel özellikler, strüktür ve malzemeye yönelik bozulma ve deformasyonlar gösterilmiştir.

Şekil 3. Caminin rölyefe çizimleri (plan, kesit ve görünüşler).

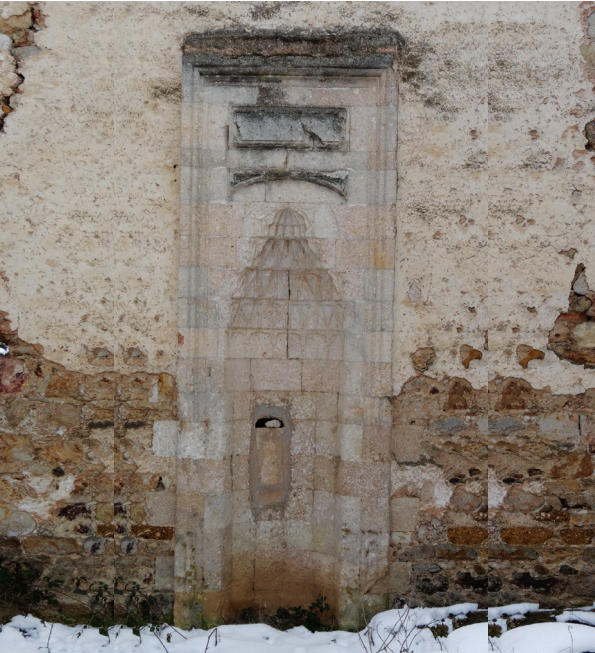
Fotoğraf 5. Mihraptan görünüm.

Mihrap nişinin ortasında, sıva kalıntılarında anlaşılacağı
gibi sonradan bir taşla kapatılmış kandillik olabileceğini
düşündüğümüz ize rastlanır.

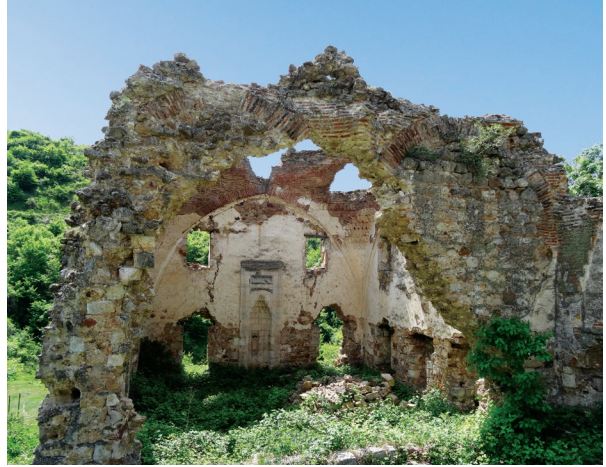
Harimin iki yan duvarının eksenlerinde dikdörtgen birer nişe rastlanmaktadır. Harimin kuzeyinde, batı duvarının bir bölümü ve minareye çıkış açıklığı ayakta kalabilmiş son cemaat yeri yıkıntıları kalmıştır. Duvardaki kemer izle-rinden ve yandaki fotoğrafın sağ üst köşedeki pandantif kalıntılarından iki bölümlü bir son cemaat yerinin olduğunu, son cemaat yerinin batı yönünün bu duvarla kapatıldığını, arkasına da minare eklendiğini, duvar yüzeyinin ekseninde minareye çıkışı sağlayan sivri kemerli bir kapının varlığını ve üzerinde üçgen alınlıklı dikdörtgen bir niş bulunduğunu görmekteyiz.

Fotoğraf 6. Caminin dış görünümü.

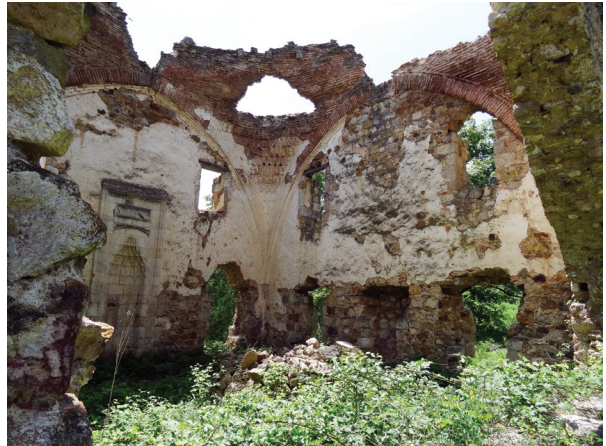
Caminin kubbesi, minaresi ve son cemaat yeri tamamen, kapı ve pencere lentoları kısmen yıkılmış, iç sıvaları dökülmüş, zemin örtü döküntüleriyle yükselmiş, dış duvarların kesme taşları büyük ölçüde sökülmiş ve harabeye dönmüş bir şekildedir. Kitabesi olmayan yapı, vakfiyesine göre tarihlendirilir². H. Zilhicce 956 / M. Kânunuevvel 1549 ortalarına tarihlendirilen Arapça vakfiyesine göre, Mevlana Muslihuddin'in Tirepçe veya Terepçe kasabasında, kasabanın çiftçi bir bölge olması nedeniyle, gündüz tarladan gele-meyecek ahali için sabah, akşam ve yatsı namazlarında açık olacak bir cami yaptırdığı, ayrıca imama günde 4, müezzine 8, hasıra 0.5 dirhem emeklerinin karşılığının verilmesi gerektiği belirtilmiştir (Ka-

Fotoğraf 7. Caminin içinden görünüm.

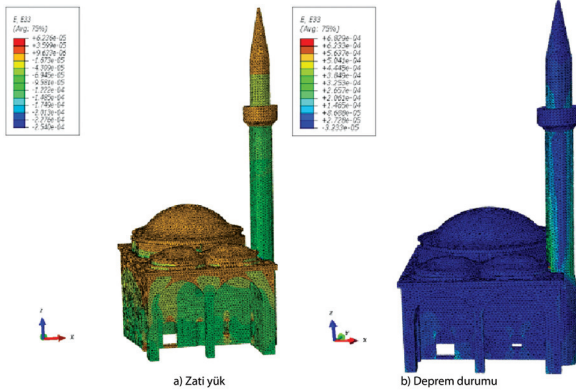
Şekil 8. Muslihuddin Camisi için belirlenen basınç şekil değiştirme renklendirmesi (ABAQUS).

Bulgular tablosunda verilen deplasman değerlerine bakıldığında yapının düşey doğrultuda önemli bir deplasman probleminin olmadığı yatay doğrultuda ise minare için 59 mm gibi bir ötelenme miktarının hesaplandığı görülmektedir. Minare için verilen bu değer minarede hasara yol açabilecek bir ötelenme olarak değerlendirilebilir.

Caminin kısmen yıkılmış olmasının etkisiyle yığma birimlerde yerinden aşırı oranda oynamalar, bozulmalar ve çok büyük kesit kayıpları da bulunmaktadır. Bu durumun önlem alınmadan devam etmesi halinde taş bloklarında sökülmeler ve derz boşalmaları devam edecektir. Dolayısıyla caminin ayakta kalabilmiş kısımları da yıkılmak durumunda kalacaktır. Bunların yığma taşıyıcıların taşıma kapasitesinde oluşturacağı olumsuz etkiler ortadan kaldırılmalıdır. Bunun için çatlak ve derz onarımının hazırlanan rapor eklerinde belirtilen hususlar dikkate alınarak gerçekleştirilmesi, subasman seviyesine kadar da taşların dış yüzeylerinin eklerde belirtildiği gibi korunması gerekmektedir. Diğer taraftan camide beden duvarlarını korumak amacıyla taş kaplama yapıldığına dair görünümeler bulunmaktadır. Dolayısıyla caminin tamamlanmasından sonra aslına uygun olarak yeniden kaplanması statik açıdan da duvarlara katkı sağlayacaktır.

Kosova-Muslihuddin Camisi için yapılan inceleme ve değerlendirmeler sonucunda raporda önerilen onarım ve tamamlama yöntemlerinin uygulanması halinde, Muslihuddin Camisi, özgün durumundaki yapısal güvenliğine yeteri derecede yaklaşmış olacaktır.

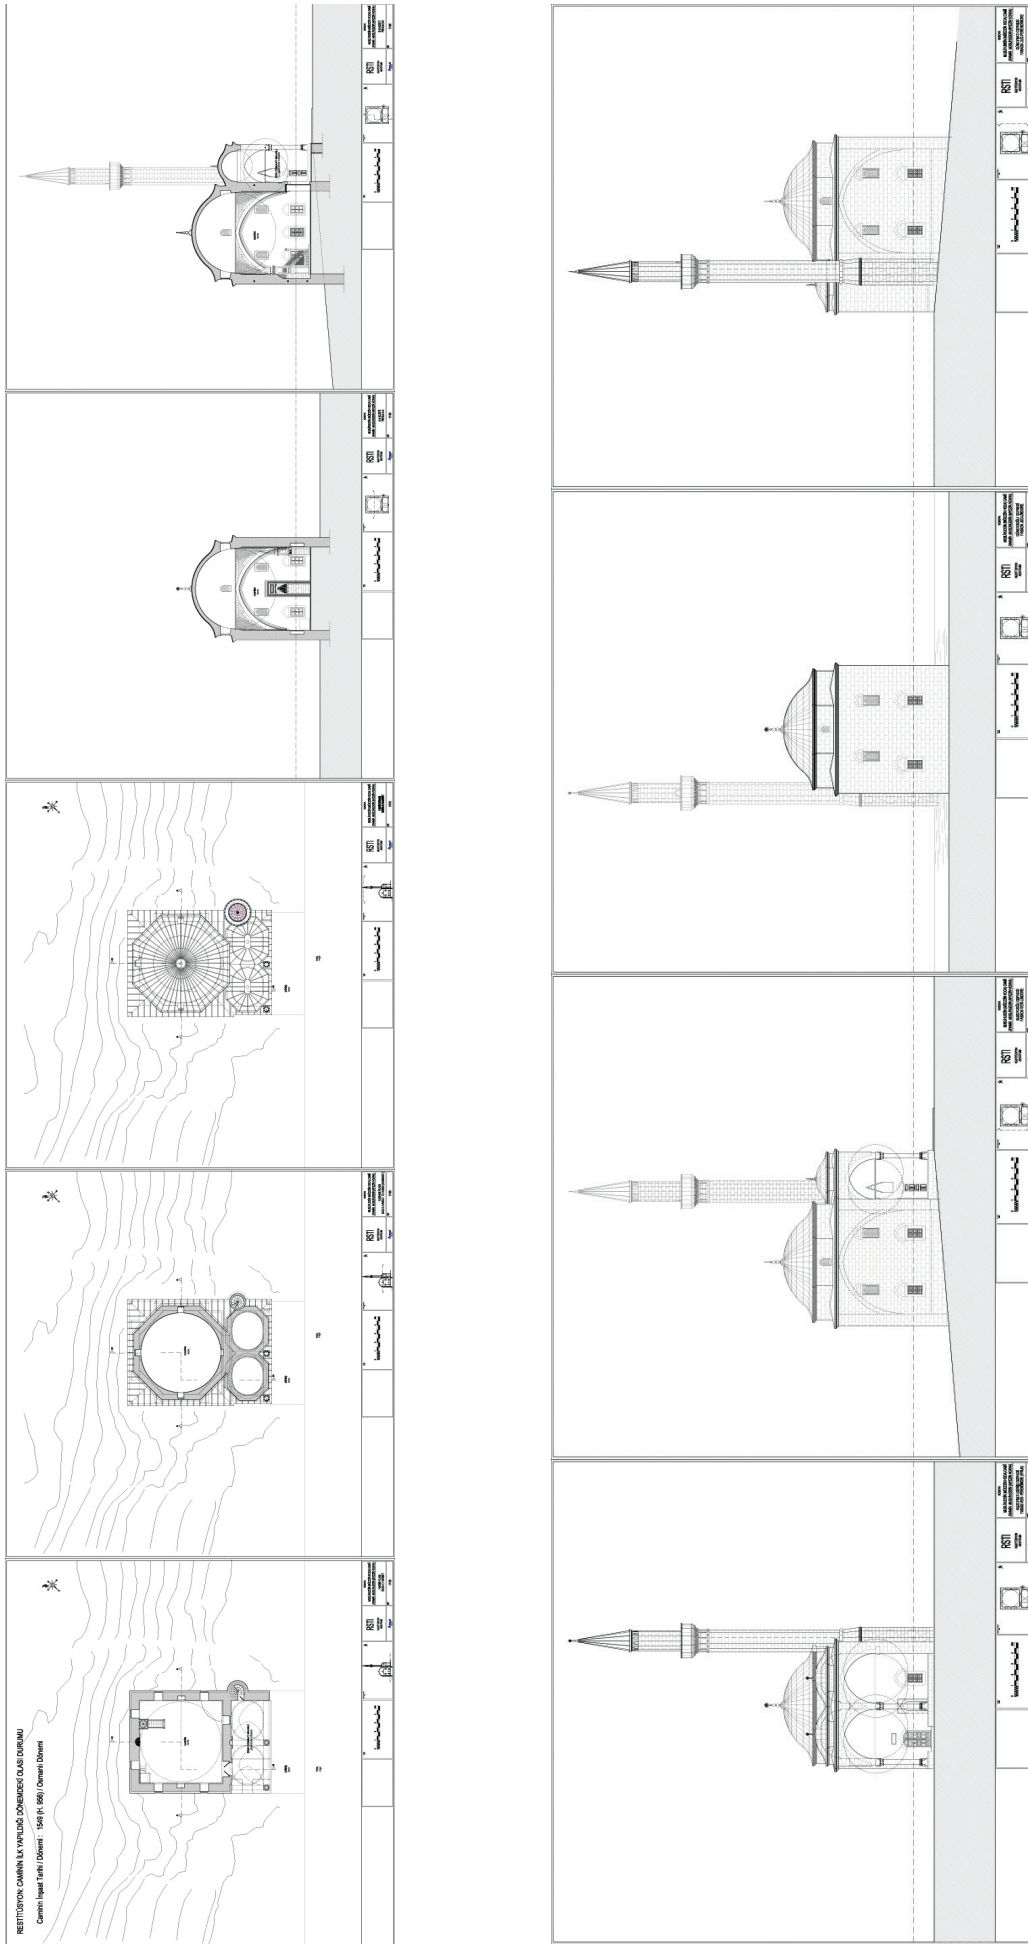
Şekil 16. Müezzin Hoca Camisi restitüsyon projeleri.

4- Yapıda yok olan veya hasara uğramış kısımlar, Yapı malzeme ve yapım tekniğine uygun olarak, yapıdan gelen izlere göre onarılacaktır.
