**YEREBATAN SARNICI RESTORASYON
AŞAMALARI VE KORUMA SÜRECİ**

YÜKSEK LİSANS TEZİ

FARUK YILDIRIM

İSTANBUL, 2021

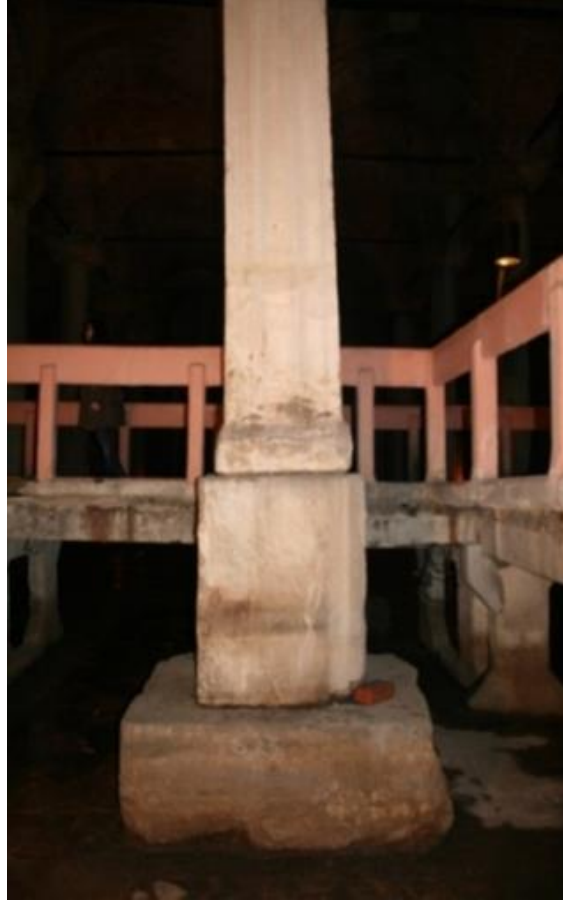
Şekil 2. 38. Alçak kalan sütunun eklemeye yapılarak yükseltilmesi örneği

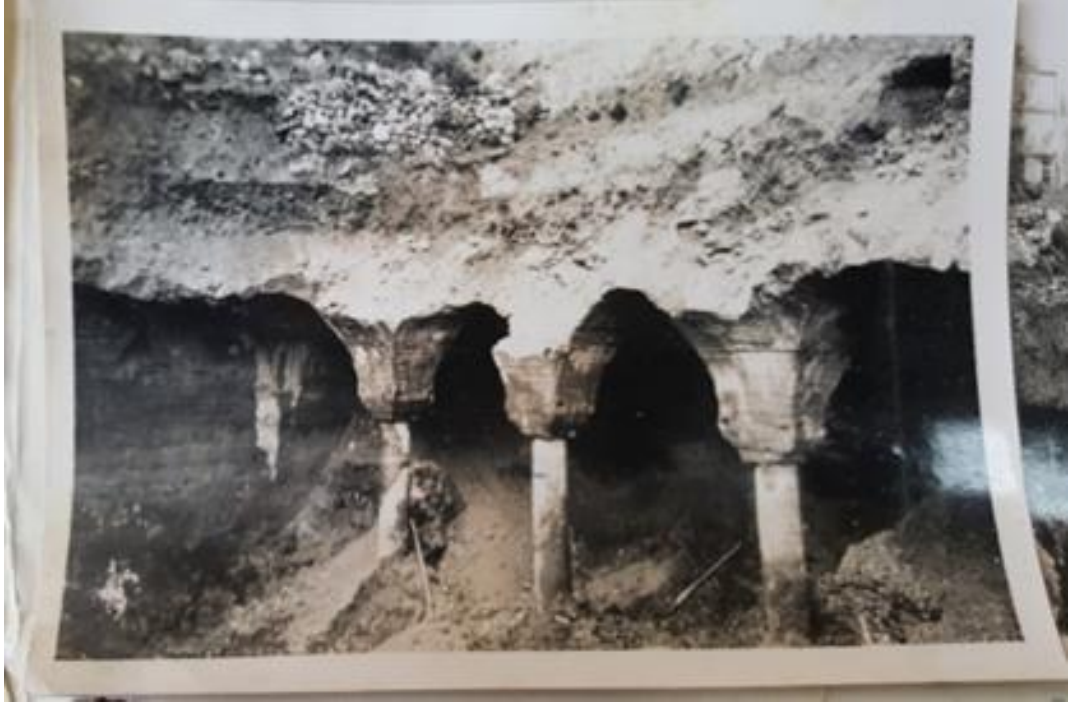
1968 tarihinde 54 Ada 37 Parselde bulunan İstanbul İli Özel İdare Binaları kompleksinin, sarnıç üzerinde yapılması kararlaştırılmış ve inşaat başlanmıştır. Ancak temel kazıları sırasında, özellikle üç katlı sağ üst köşedeki bloğun oturacağı kısımdaki sarnıç kolonlarının ve temellerinin tehlikeli derecede harap olduğunun farkedilmesinden ötürü inşaat durdurulmuştur (Şekil 4.28-4.33).

Şekil 4. 30. Hafriyat sonrası açığa çıkan kolonlar

Bayındırlık Bakanlığı, Yapı İşleri 1.Bölge Müdürlüğü aciliyeti elzem olan bu temel sorunlarının çözümü için Yapı Merkezi Proje Grubu'nu görevlendirmiştir. Önce, ayrıntılı hasar saptama rölöveleri hazırlanmıştır. 4.87 m. x 4.87 m. aksında karolaj konumunda yer alan, 0.72 m. çapındaki mermer kolonlarda ciddi hasar ve çatlakların bulunduğu, fakat bu kolonlarla taşınan yassı tuğla kemerler ve kesik tonoz kubbelerde elzem bir hasarın mevcut olmadığı saptanmış, H9, H10, I9, K12, K13, L10, L12, L13, L14 kodlu olarak belirtilen 9 adet sütuna betonarme takviyesi yapılmıştır. Ayrıca kolon başlıklarında, ankraj yuvaları görülen gergi demirlerinin, Osmanlı İmparatorluğu'nun son dönemlerinde, donanma gereksinimleri için sökülmüş olduğu tahmin edilmekle beraber strüktürün mevcut haliyle, gelecek yüklere göre taşıma gücü analizleri yapılmış ve gergi demirleri yenilenmiştir. Taban kotundan itibaren, kemer başına kadar 7.95 m. yükseklikteki kolonlar ince bir betonarme tabakası ile mantolanmış, ağır hasarlı olan temel ve başlıklarda da mantolama imalatı yapılmıştır. Osmanlı döneminde sökülen gergiler, dış duvara da yatay yük aktaracak biçimde yenilenmiştir.

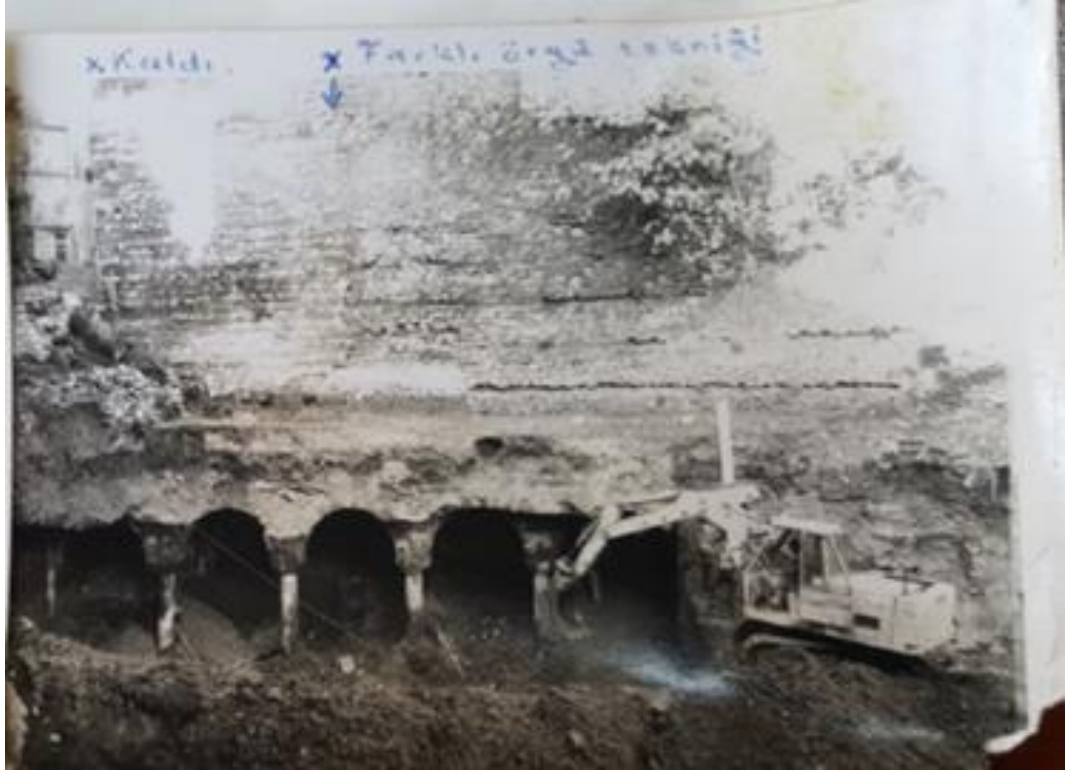
Şekil 4. 31. Yıkılan duvar hafriyatının alımı

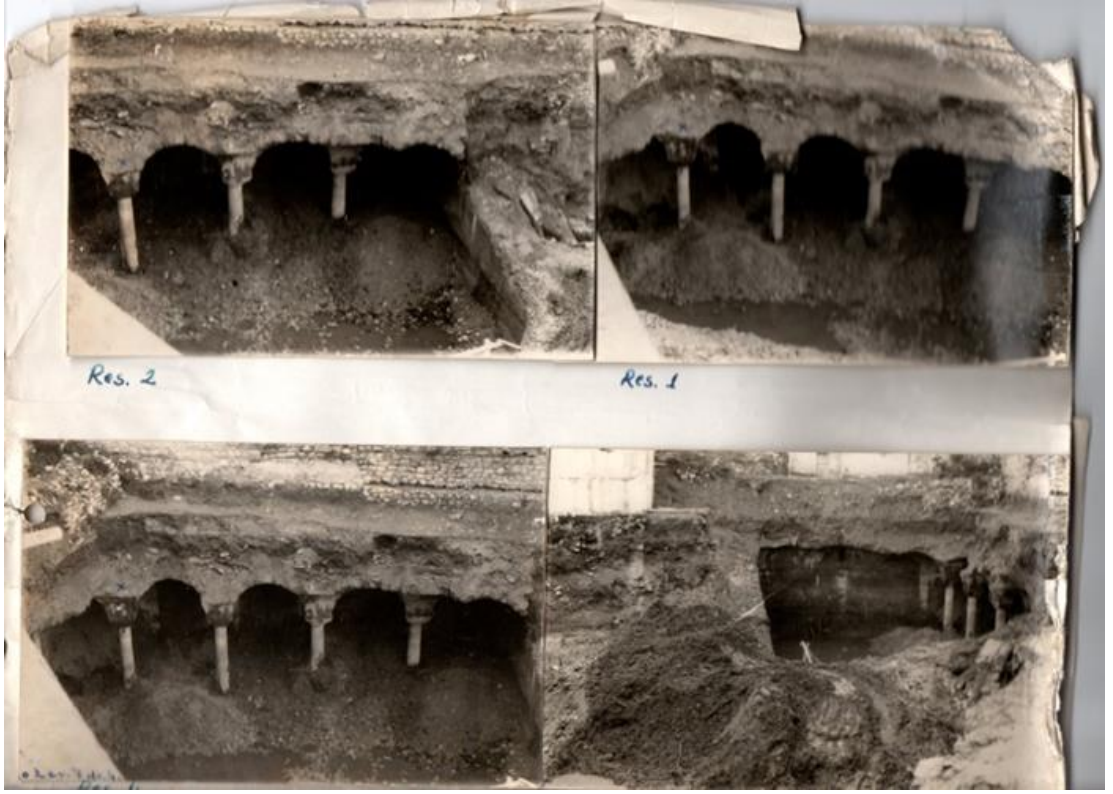
Şekil 4. 32. Hafriyat sonrası açığa çıkan sütunlar

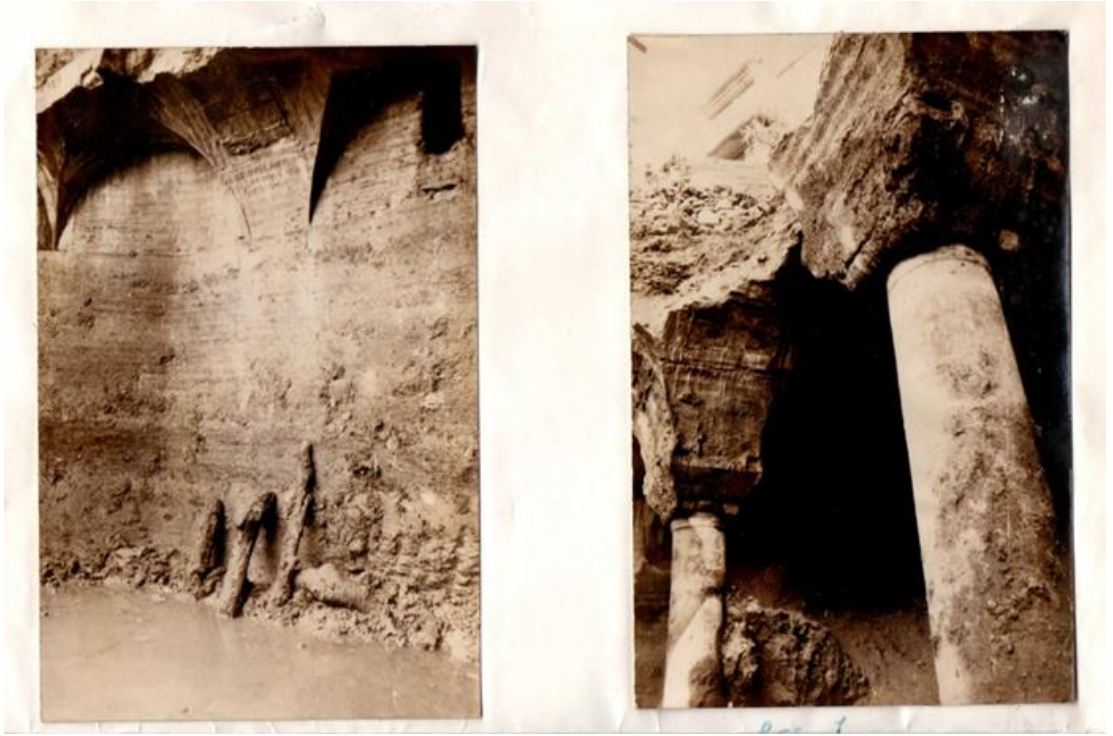
Şekil 4. 33. Hafriyat sonrası açığa çıkan sütın başlık detayı

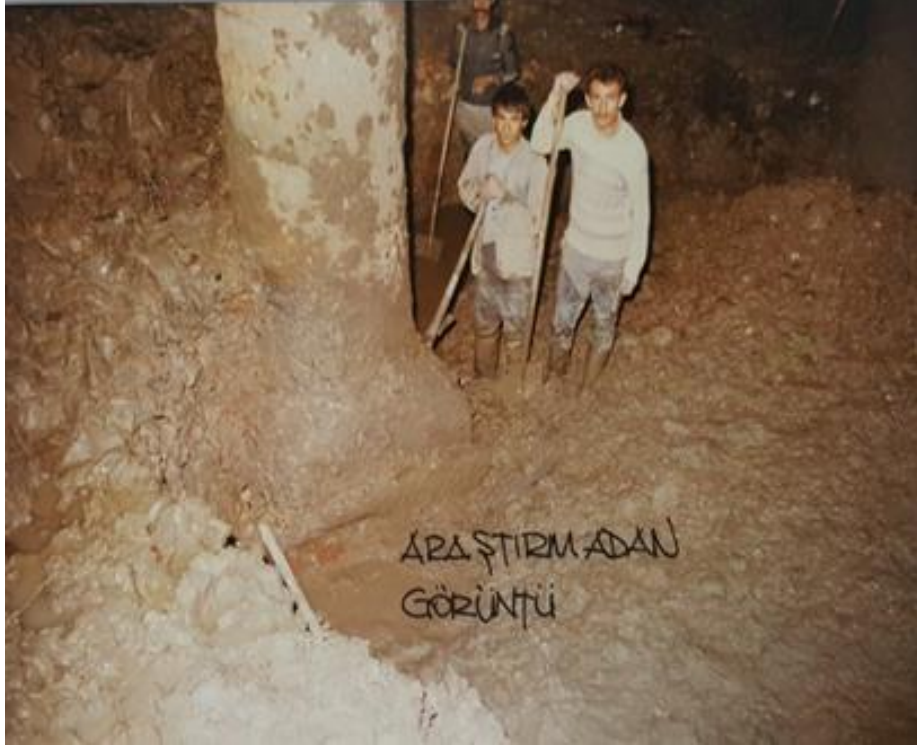
12649 karar numaralı 14.3.1981 tarihinde İstanbul Belediye Başkanlığı Planlama Müdürlüğü'nce gönderilen 29.09.1980 tarih ve 2191 / MTS-3281 sayılı incelenen yazı neticesinde, Kültür Bakanlığı Gayrimenkul Eski Eserler Ve Anıtlar Yüksek Kurulu Başkanlığı, yapılan iki farklı etütten beton duba sisteminin uygun olduğunu ve projenin bu sisteme göre yapılmasına karar verilmiştir. Sarnıcın içine yapılacak yürüyüş platformu ve çıkış yapısı projesi ise yine bu tarihte onaylanmıştır. Projeye göre sarnıcın kuzeydoğu köşesi ise kafeterya olacak şekilde tasarlanmıştır. İstanbul Belediyesi tarafından 1985-1988 yıllarında sarnıçta yürüme yolları yapılmış, sarnıç içindeki su boşaltılmış, çamur, balçık kontrolsüz olarak kaldırılmış ve temizlenmiş, tonozlarda ise derz onarımları yapılmıştır (Şekil 4.44-4.46).

Şekil 4. 44. Balçık temizliği

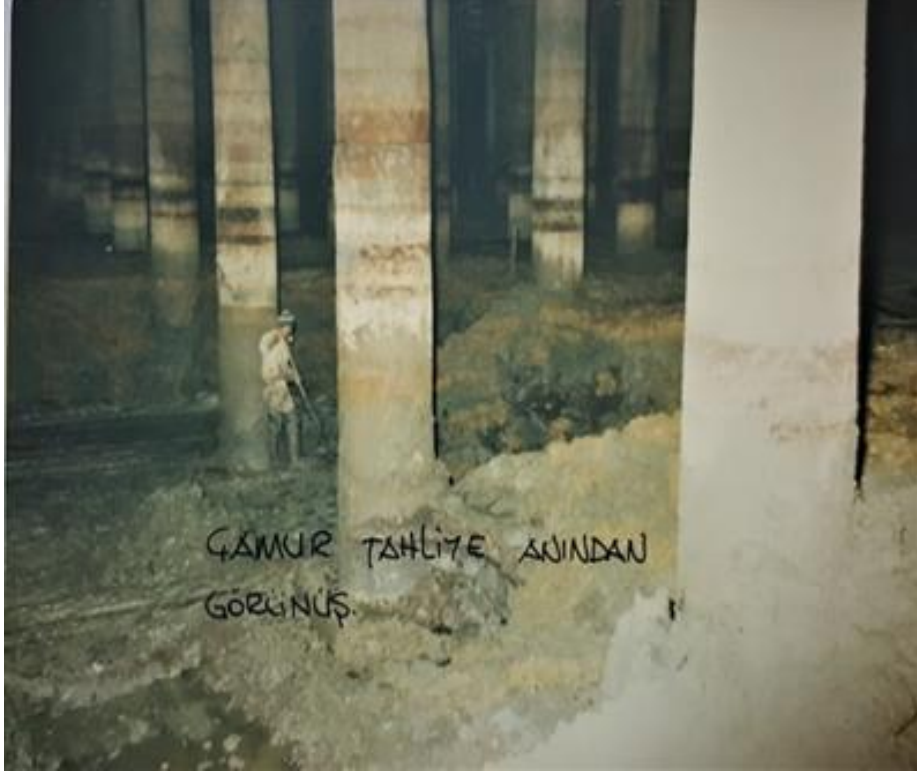
Şekil 4. 45. Çamur tahliye anında çekilmiş fotoğraf

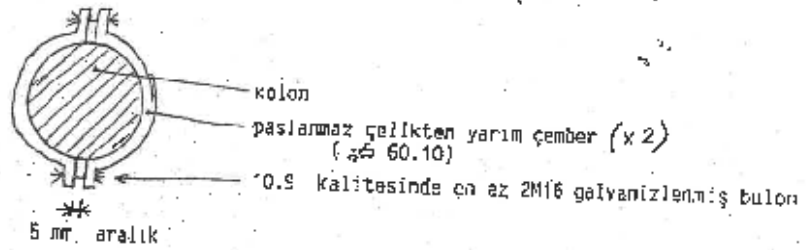
Şekil 4. 61. 16.05.1994 Tarihli sarmıç kolonlarına ilişkin hazırlanan teknik raporun ikinci sayfası

İstanbul Büyükşehir Belediye Başkanlığı, Yatırım Planlama Müdürlüğü'nün 13.4.1994 tarih ve R-498 sayılı yazıları ile, Sultanahmet Yerebatan sarnıcının mermer kolonlarından bazılarında oluşan yeni ve eski çatlaklara ilişkin ön tedbirler konusunda, Prof. MÜFIT YORULMAZ raporunun incelenmesi, görüş bildirilmesi istenmektedir.

Sarnıç alanına Sayın Prof. Müfit Yorulmaz'ın kolon çatlaklarına ilişkin teknik raporu incelenmiştir. Rapordaki görüşlere aynen katılmaktadır. Buna ek olarak :

- 1- Sarnıç için planda üstüne gelen yapıların, sarnıç planına işlenmesi ve bu bütçe ile yakın yöresindeki her türlü statik veya dinamik yük artışlarının Belediyece kesinlikle önlenmesi gerekmektedir.
- 2) Paslanmaz çelikten, krokide gösterilen türde yarım çemberler imal ettirilmeli ve bu çemberler :
 - a) Çatlakların bağlanmış olduğu kolonlarda, kolon çapının 1/5 (bir buçuk) katını aşmayan aralıklarla

b) Çatlama ihtimali olan kolonlarda ise, kolonun her iki ucu ile üçtebir noktalarında,

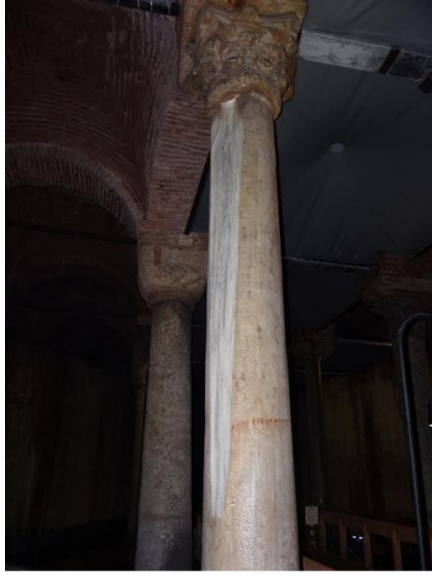
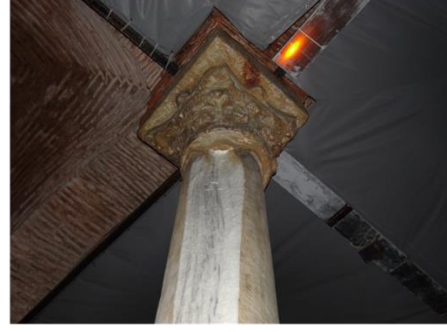
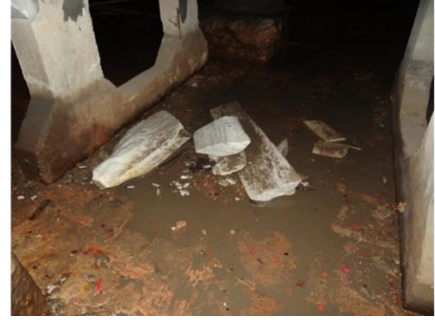
emberleme yntemi ile geici glendirme alıřmaları yapılmıřtır. Mermer stun, bařlık, gvde ve kaidelerde plastik fıra kullanılarak su ile itinalı temizlik uygulaması yapılmıřtır. Bazı stunlarda ise řakl kaymaları gzlemlenmiřtir. (řekil 4.77-4.80)

Şekil 4. 79. Sütunlarda gözlemlenen malzeme kayıplarından örnekler (Hera Rest. Arşivi).

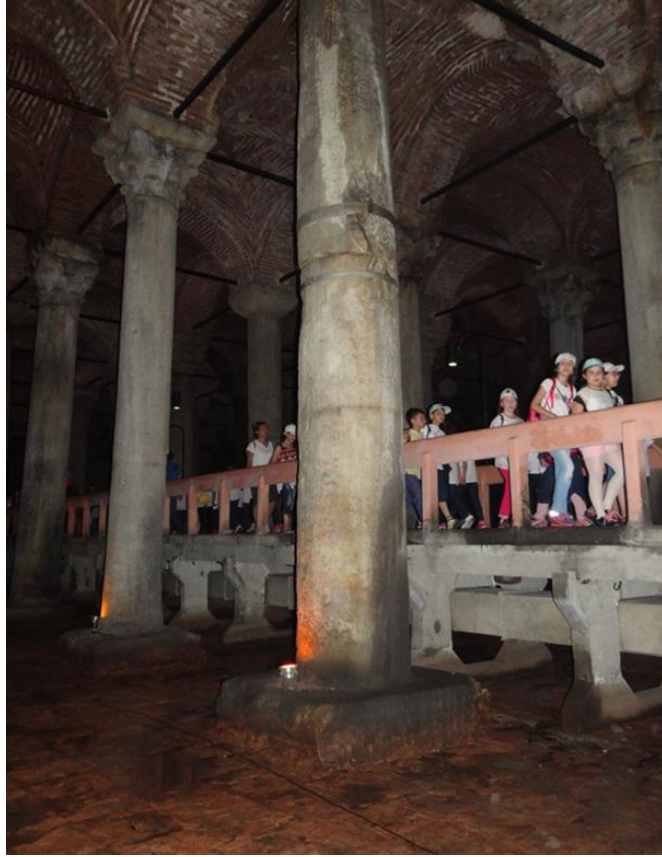
Şekil 4. 80. Şakül kayması olan sütun örneği

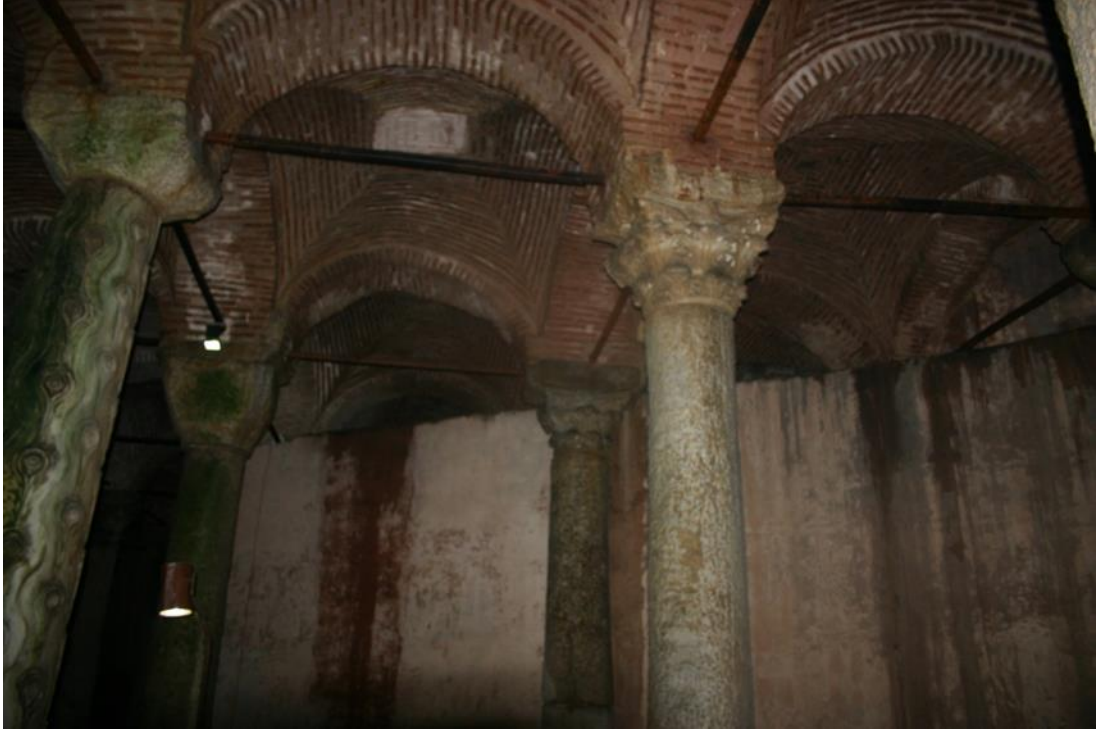
Şekil 4. 85. 2. Abdülhamit döneminde kapatılan duvar (Hera Rest.Arşiv).

Kapatılmış olan duvarın içerisine bir kamera sistemi ile bakıldığında, kamerayı kendinize doğru çektiğinizde molozun içeriden aşağıya düştüğü, boşluk gözükmeyeceği için içerisinin moloz ile dolu olduğu tespit edilmiştir. Görünen duvarın üstüne çıkıldığında ise bir aks sonrasında bir duvar daha olduğu, bu iki duvar arasının neredeyse ön duvar kotunda moloz dolu olduğu ve arkadaki duvarın tonoz içlerine kadar örülü olduğu görülmüştür. İki duvar arasında bulunan moloz dolgunun iç kısımda yer alan sütunların ve duvar örgüsünün tespiti için de araştırma kazıları yapılmıştır (Şekil 4.86).

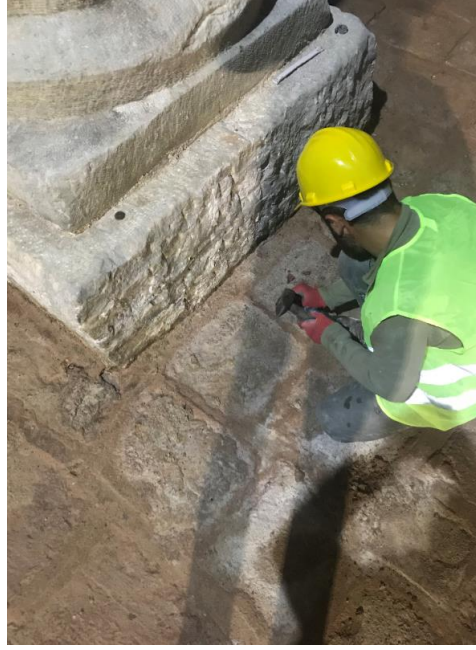
duvarlarında itinalı raspa ve derz açma çalışmaları yapılmıştır. Numune alınan noktalar plan üzerinde gösterilmiştir. Zemin döşemesinde bulunan çimento bağlayıcılı muhdes tuğla ve derzlerin itinalı sökümü yapılmıştır. Sökümü gerçekleşen özgün olmayan malzemeler Bilim Kurulunu oluşturan alanlarında uzman danışman hocalar tarafından belirlenen malzeme ile tümlenmiştir.(Şekil 4.90-4.94). Özgün olan tuğla yüzeylerinin ise mekanik temizliği yapılmıştır.

Şekil 4. 90. Tuğla zemin döşeme derz temizliği öncesi

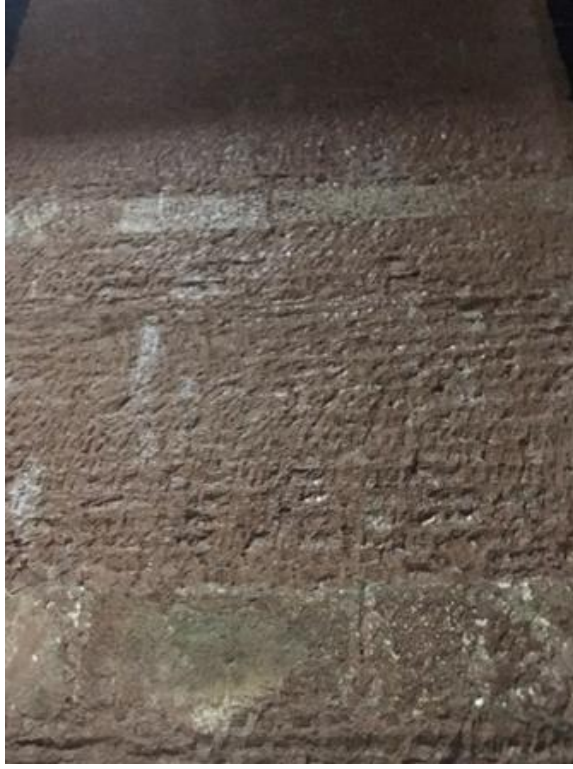
Sarnıcın kuzeydoğu tarafında kalan J8, J9, J10, K8, K9, K10, L8, L9 kod ile belirtilen taşıyıcı elemanların, yapılan malzeme analizleri sonuçlarına göre üst sıvalarının çimento katkılı harç oldukları tespit edilmiştir. Taş-tuğla almaşık örgü ile mantolanarak güçlendirilmiş 8 adet sütunda itinalı raspa ve derz çalışmaları yapılmıştır (Şekil 4.95-4.96). Bir yandan raspa çalışmaları devam ederken bir yandan da yüklenici firma tarafından Bilim kurulunu oluşturan danışman hocalara sorulmak üzere farklı ölçekte ve karışımda derz, sıva numuneleri hazırlanmıştır. Alanlarında uzman Bilim Kurulunu oluşturan danışman hocalar tarafından hangi derz ve sıva numunesinin uygulanacağına, yenilenecek olan derz ve sıvalar numuneler incelendikten sonra karar verilmiştir. Bilim Kurulu tarafından belirlenecek oranda kaba ve ince sıva imalatları yapılmıştır (Şekil 4.97-4.99).

Şekil 4. 96. Osmanlı dönemi tuğla ile kapatılan kolonlarda raspa çalışmaları

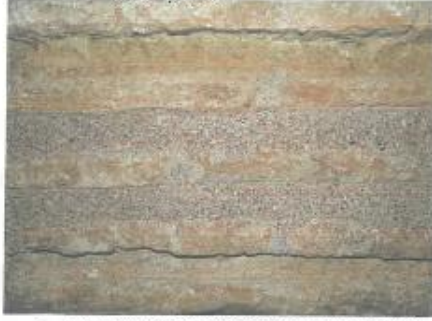
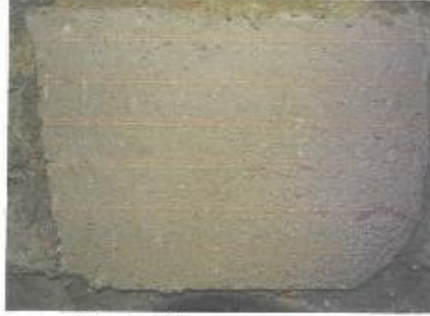
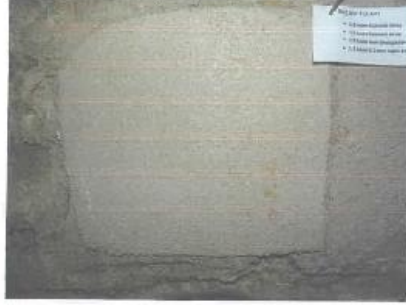
Şekil 4. 98. Bilim Kurulu tarafından uygun görülen derz, sıva numuneleri ve karışım oranları

- 1,5 kısım kum (Adapazarı) (3-6mm)
- 1,0 kısım 5-7mm tuğla kırığı
- 0,5 kısım 0-3mm tuğla kırığı
- 1,0 kısım hidrolik kireç
- 0,25 kısım 0-3mm kireç taşı kırığı
- 0,5 kısım kaymak kireç

- 1 kısım Hidrolik Kireç
- 0,5 kısım Kaymak Kireç
- 2 kısım Adapazarı Dişli kum (6mm ve altı)
- 1 kısım Tuğla Kırığı (6-2mm)
- 0,3 kısım Tuğla Tozu (1mm altı)

- 2,0 kısım hidrolik kireç
- 1,5 kısım kaymak kireç
- 2,0 kısım kum (Adapazarı) (0-3 mm)
- 1,5 kısım 0-3 mm tuğla kırığı

NOT: İnce sıva numunesinden 0,25 kısım 0-3 mm tuğla kırığı azaltılarak 0,25 kısım tuğla tozu eklenecektir.

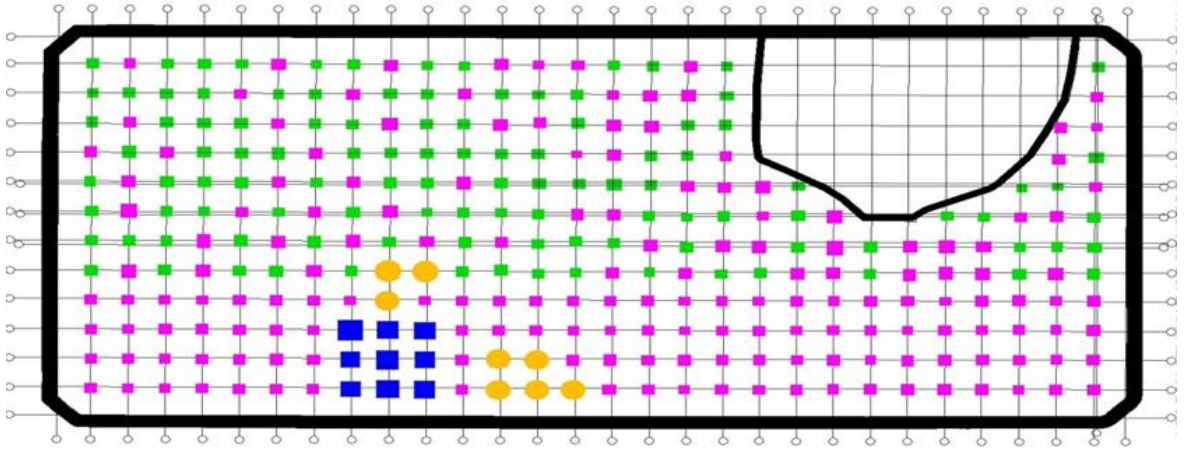
Yapılan esaslı onarımlarda çatlak olarak tespit edilen sütunlarda güçlendirme için çemberleme yapılmıştır. Çemberlenmiş olan impost ve korint başlıklı sütunlar, betonarme ile güçlendirilmiş ve taş örgü içerisine alınmış 8 adet sütun bir tablo ile renklendirilerek gösterilmiştir (Şekil 4.100-4.101).

Şekil 4.101. Sarnıç geneli sütun dağılımları

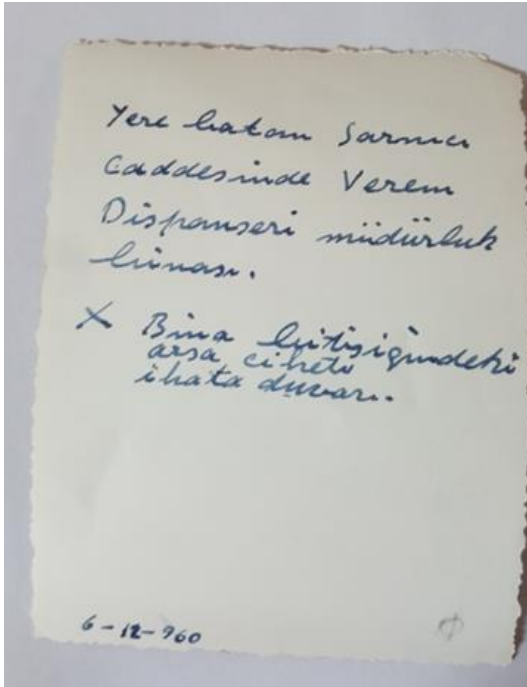
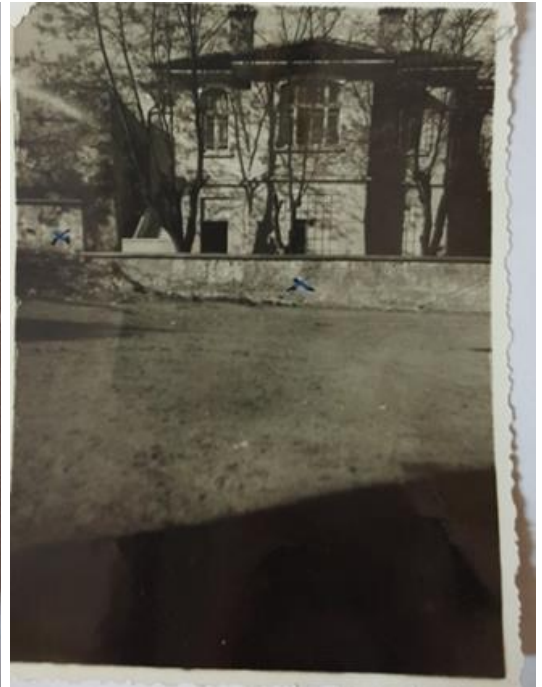
EK 1: YIKILAN 38 ADA 37 PARSEL İLE İLGİLİ FOTOĞRAFLAR

İnşaat hafriyatı sırasında, 77 parselde olan dispansere ait duvarın çökmesi sonucu kuzeybatıda olan tonoz aksının üzerine çökerek yıkıldığı yerinde tespit edilerek gözlemlenmiştir. Ekler kısmında yer alan görseller Hera Restorasyon İnşaat Taah. Ve Tic. Ltd. Şti Firması arşivinden temin edilmiştir.

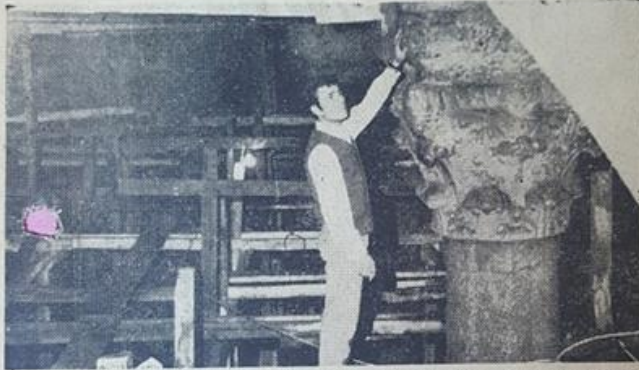
Yerebatan Sarayı'nın delinerek sarnıcı içine atılan temellerden birini inşaat işçilerinden bir tanesinin gösteriyor.

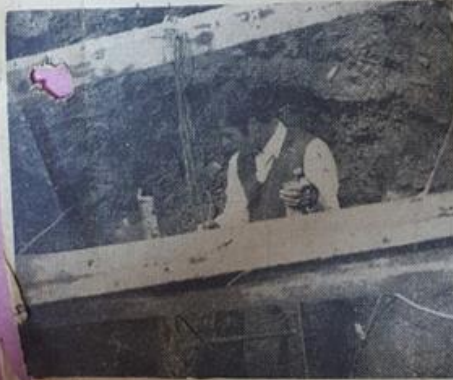
Yerebatan Sarayı'nın sarnıcındaki temel çalışmaları görülüyor.

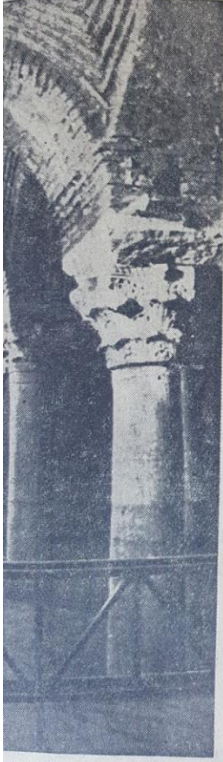
Yerebatan Sarayı'nın içi, yağmur sularının sızın biriken kalus çamur tabakası yüzünden Sarayı'nın içinde tarihi sütunlar, Yağanlar teklifte, Yerebatan Sarayı'nı güzel bir turistik tesis haline getireceklerini öne sürmüş, hazırladıkları ilgi çekici teklif döşeyiş Belediye'ye vermişlerdir. (Fotoğraf: ORHAN SAHİN)
