Bir Restorasyon Öyküsü
**PERTEVNiYAL
VALiDE SULTAN
CAMii**

Murat Yalçın ÇEBi / Mimar
Vakıflar İstanbul I.Bölge Müdürlüğü

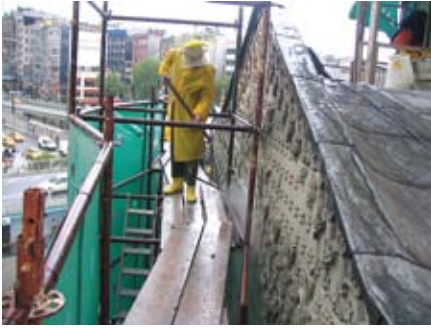
Su ile yıkama

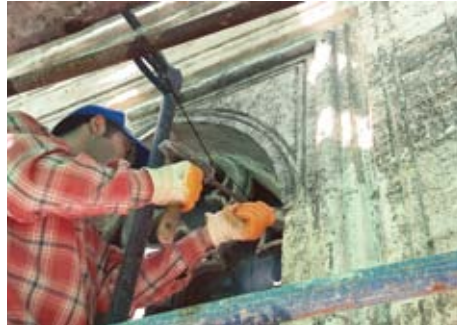
Çimentolu niteliksiz onarımların uzaklaştırılması

geçmişteki müdahaleler sırasında yapılmış nitelsiz onarımlara ait detayların (portlant çimento, beyaz çimentolar ve kalem işi yüzeylerdeki plastik boyalar) raspası ve çimento sökümü gerçekleştirilmiştir.

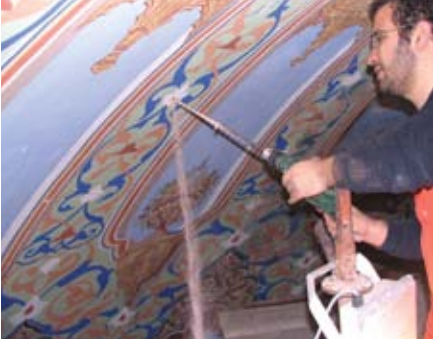
Ankraj deliklerinin açılması

Dikiş Atılması: Camide görülen tüm çatlakların yeterli genişlik ve derinlikte açılarak incelenmesi sırasında çatlak ölçüm aletleri kullanılarak gerekli tespitler yapılmıştır. Bu sırada, tonozlardaki kılcal çatlakların dışında genişliği 2-3 cm'yi bulan yapısal çatlaklar saptanmıştır. Bu tip çatlakların, hazırlanan rapor doğrultusunda paslanmaz çelik kenetler vasıtasıyla dikilerek, kapatılması sağlanmıştır. Çatlaklar, tonozlardaki özgün harç olan ve içeriğini ağırlıklı olarak kirecin oluşturduğu horasan harcının karışımlarına uygun malzeme kullanılarak,

enjeksiyon yöntemiyle donatıyı homojen olarak örtecek şekilde doldurulmuştur.

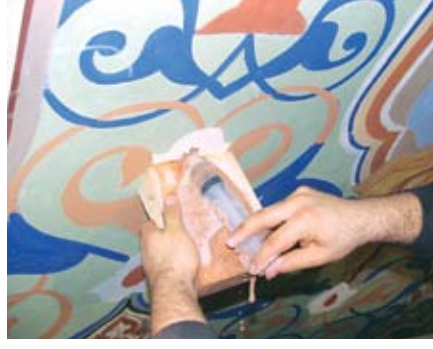
Yuvanın temizlenmesi

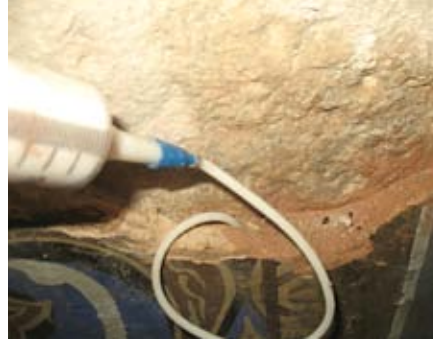
Sıva arkası enjeksiyon yapılması

Kalemişinin Altındaki Sıvanın Sağlamaştırılması: Yer yer boşlukların görüldüğü kubbe göbeğine yakın kısımlarda özgün kalem işlerine zarar vermeyecek şekilde paslanmaz krom çelik çubuklar kullanılarak, kalem işlerinin bulunduğu sıva tabakası kubbeye bağlanmış, ankraj yerleri de konservasyon

projesine işlenmiştir. Güçlendirme işleminden sonra taşıyıcı ile sıva arasında bulunan boşluğa öncelikle %50 su içeren alkol enjeksiyonu ve daha sonra malta 6001 enjeksiyonu ile dolgu yapılmıştır.

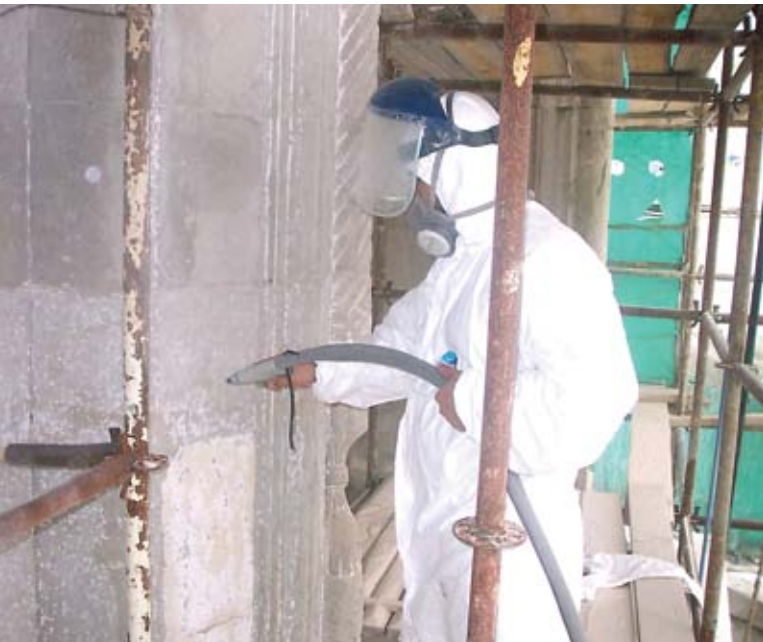
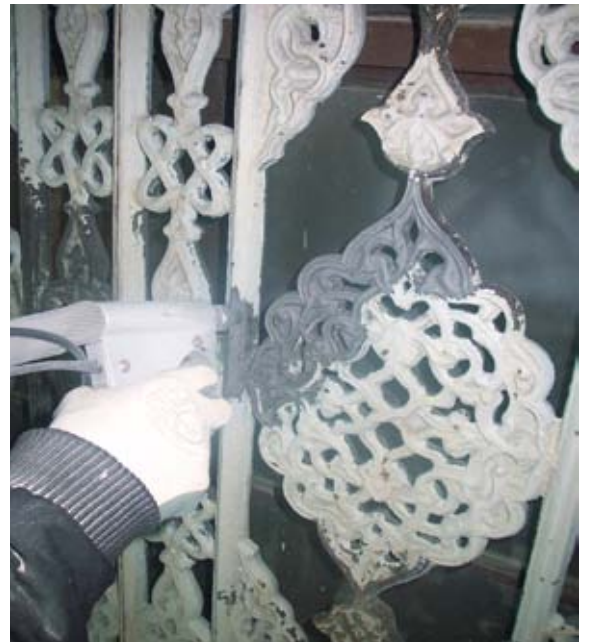
Taş yüzeylerde mekanik temizlik

Mekanik Temizlik Yapılması: Dış cephelerde (kavlanma görülen bezemeli taş yüzeylerine Paraloid B72 ile ön sağlamaştırma yapıldıktan sonra) boya katmanlarının temizliği, konservatörler tarafından bisturi ile mekanik olarak yapılmış olup, kalan boya katmanları kumlama veya mikro kumlama ile alınmıştır. Plastik boya ile özgün kalem işi yüzeylerin arasındaki alçı tabakası mekanik olarak rapasa edilmiştir.

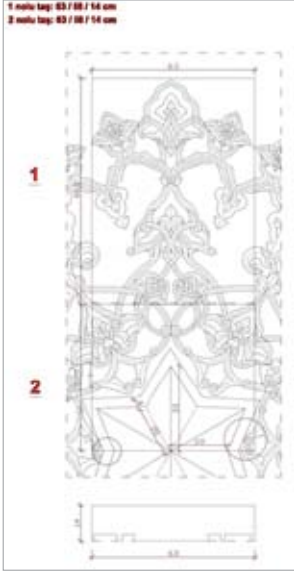
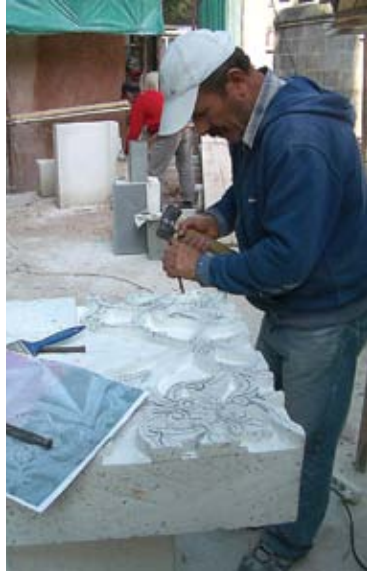
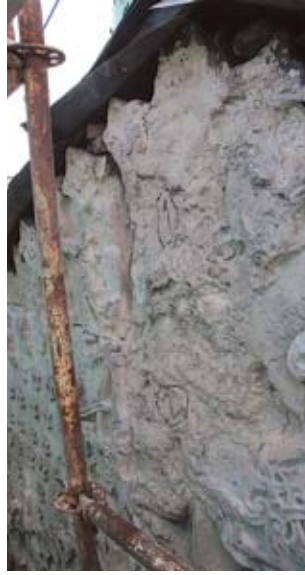
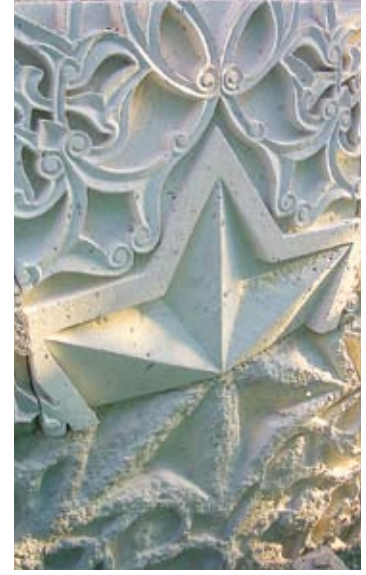
İmalat kalıbı

Taşın işlenmesi

Uygulama öncesi

Uygulama sonrası

Taş Değişirme: Müdahale paftalarında belirtilen taş değişimi yapılacak yerler tespit edildikten sonra, çürütülecek kısımların ölçüleri alınmış, taş boyutları ve kalıpları çıkarılmış, çürütme yapılmasının ardından analizler sonucunda belirlendiği üzere, taşlar işlenerek yerlerine yerleştirilmişlerdir.

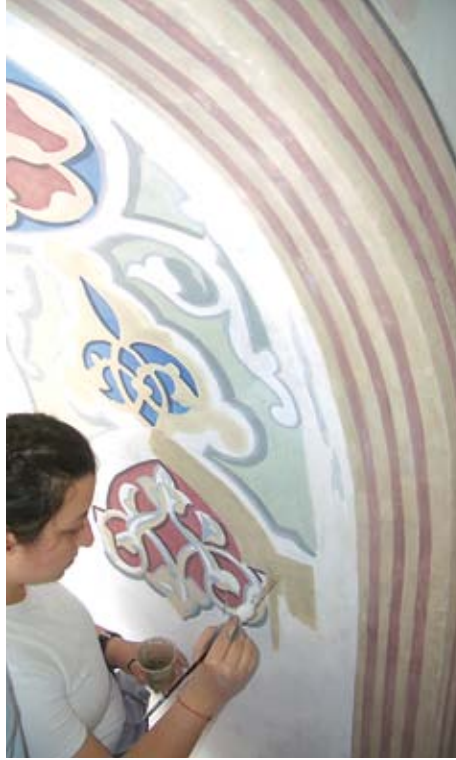
Uygulama

Bodrum Katta Tuğla Döşeme Yapılması: Bodrum katta bulunan özgün döşeme ve kotlarına bağlı kalınarak eksik

tuğlalar, 30X30 cm ebatlarında hazırlanmış ve böylece tamamlama yapılmıştır.

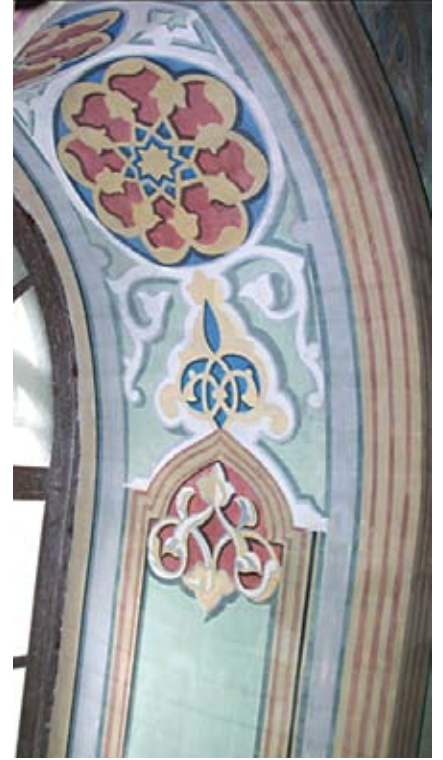
Uygulama sonrası
