# SULTAN I. MAHMUT KÜTÜPHANESİ 2007-2012 RESTORASYONU

*The Restoration of I. Mahmut Library Between 2007-2012*

Tuğba Keleş Ocakcan | Rest. Uzm. Y. Mimar

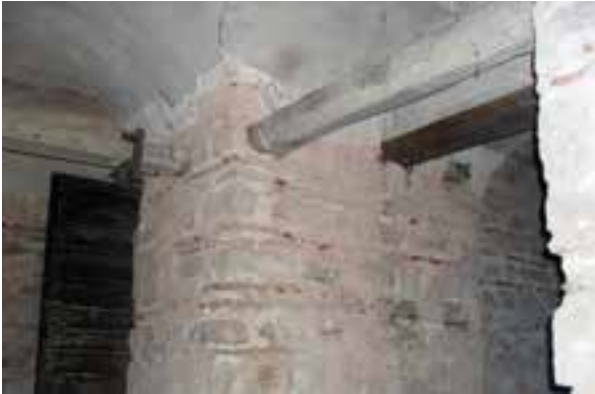
- Yapının zeminde özgün kotunda olmadığından bodrum katında nem problemi olduğu,
- Uzun süre bakımsız bırakılan yapının kuzeybatı-güneybatı doğrultusunda ikiye ayrıldığı,
- Ana mekândaki demir gergilerin sütun başlarına girdiği noktalarda açıklıklar oluştuğu,
- Bodrum katta bulunan ahşap gergilerin yer yer kesilmiş olmalarından dolayı sistemin işlevsizleştirildiği,
- Üst örtü dokularında, beden duvarlarında, bodrum kat tonozlu tavanda ve yapının birçok noktasında çatlakların ve ayrılmaların meydana geldiği,
- Ana mekân tonozlarında yer yer çökmeler meydana geldiği,

- Bodrum kat özgün döşeme altı seviyesinde, (Fotoğraf 10, 11)
- Bodrum kat paye ayaklarında tonozla geçiş bölgesinde, (Çizim 2, Fotoğraf 12)

Fotoğraf 12. Bodrum payelerinde ahşap gergiler

- Bodrum kat paye ayaklarının üzerinde önceki dönemlerde kesilerek işlevsizleştirilmiş olan sistem için duvarda çürütme yapmadan ahşap gergileri duvar içinde bağlamak mümkün olmadığından çağdaş bir malzeme ile sistemi yeniden ihya etme yönüne gidilmiş olup, sistem paslanmaz çelik gergiler ile yapılmış ve cephelerde dışarıya çıktıkları noktalardan flanşlar ile sıkılarak kapatılmıştır (Fotoğraf 20).
- Zemin kat sütun altlarından giden ve yer yer çürüdükleri tespit edilen ahşap hatıl sistemi için zemin

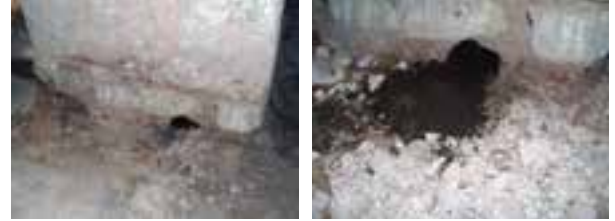
- Bodrum katta şap döşeme alındıktan sonra paye ayakları altında yuvaları olduğu (yuvaların içinde toz halinde ahşap kalıntıları bulunmuştur) tespit edilen sistem için, yuva ebatları göz önüne alın-

Fotoğraf 10-11. Paye altlarında ahşap hatil yuvaları ve toz halinde ahşap hatillar

rak yeni bir ahşap sistem oluşturulmuş, ahşapların birbirlerine bağlantıları paslanmaz çelik lama ve bulonlarla sağlanmıştır. Ahşap hatil sistemi kurulduktan sonra üzeri bodrum katın özgün döşemesi olan horasan sıva ve tuğla döşeme ile kapatılmıştır (Fotoğraf 18,19).

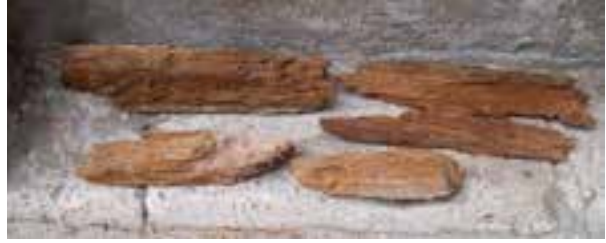
- Zemin kat tuğla döşeme altında dört adet mermer taşıyıcı sütunu bağlayan, (Fotoğraf 13)
- Zemin kat alt pencere sövesi üstlerinde, (Fotoğraf 14)
- Dışlık pencerelerinin altında, (Fotoğraf 15,16)
- Çatı seviyesinde tonozların etrafından geçerek merkezî kubbeyi birbirine bağlayacak şekilde tasarlanmış altı farklı kotta ahşap hatil ve gergi sistemi tespit edilmiştir (Fotoğraf 17).

Fotoğraf 15-16. Dışlık pencereleri altında çıkan ahşap hatıllar ve çürümüş parçalar

- Zemin kat pencere üst sövesi hizasında, duvar içinde bulunan ve iki sıra halinde tüm cepheler boyunca devam ederek köşelerde birleşen ahşap hatıl sistemi için, (Fotoğraf 21,22)
- Aynı şekilde dışlık alt kotunda bulunan ahşap hatıl sistemi için aynı ebat ve ölçülerde ahşap hatıllarla bindirme yöntemi ve paslanmaz bulonlarla birleşim yapılmış ve sistem işler hale getirilmiştir (Fotoğraf 23,24).

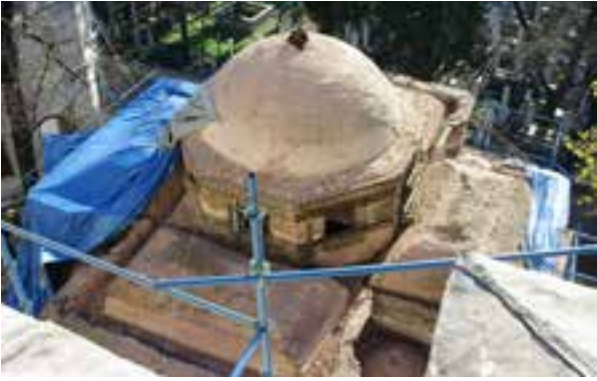
Fotoğraf 17. Üst örtü üzerinde çıkan ahşap hatıl yuvaları

- Çatı kotunda tonozların etrafında bulunan ve birbirine bindirme yöntemi ve büyük ebatlı çiviler ile bağlanan 20 x 20 cm boyutlarında ahşaplar ile ahşap hatıl sistemi için yukarıdaki yöntemlerin aynı uygulanmıştır (Fotoğraf 25,26).

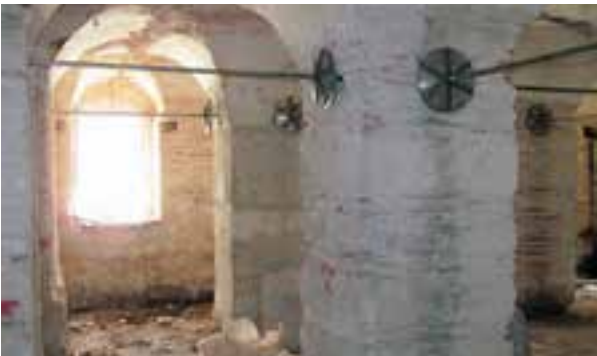
Fotoğraf 20. Bodrum kat payelerinde yapılan paslanmaz çelik gergi sistemi

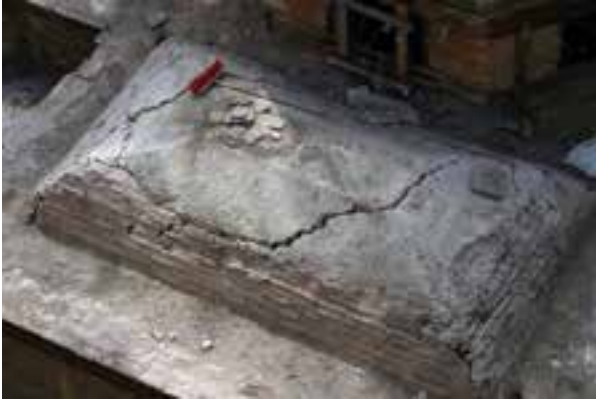
Fotoğraf 37. Tonoz üzerinde çökme

Kütüphane merkezi kubbesinde ve kubbe etrafındaki tonozlarda kurşun üst örtü ve altındaki çamur ve horasan sıva tabakası kaldırıldıktan sonra çatlaklar olduğu tespit edilmiştir. Çatlaklara, Prof. Dr. Feridun Çılı'nın verdiği talimatlar doğrultusunda müdahale edilmiştir. Buna göre kılcal çatlaklara üst örtünün özgün harcı ile 1-2 bar basınçla enjeksiyon yapılırken, daha geniş çatlaklarda paslanmaz çelik kenetlerle şaşırtmalı dikiş yapılmıştır (Fotoğraf 35, 36, 37).

tı tonozu ve merkez’i kubbeyi taşıyan kemerlerden güneydoğu tarafındaki kemerinde onarım çalışmasının esası kendi malzemesi ile onarım yönünde gerçekleştirilmiştir. Çatlaklardan sonra bir bölümü çöken tonoz zemine kurulan bir krikoyardımlarıyla 5 cm kadar kaldırılarak özgün kotuna getirilmiş, karbon elyaf uygulaması yapılarak onarılmıştır. Çöken güneydoğu kemerinde ise askıya alma işlemi sonrasında tuğla çürütmeleri yapılmış, kemerin çöken bölümü yeniden örülmüş ve kendi özgün harcı ile onarımı tamamlanmıştır.

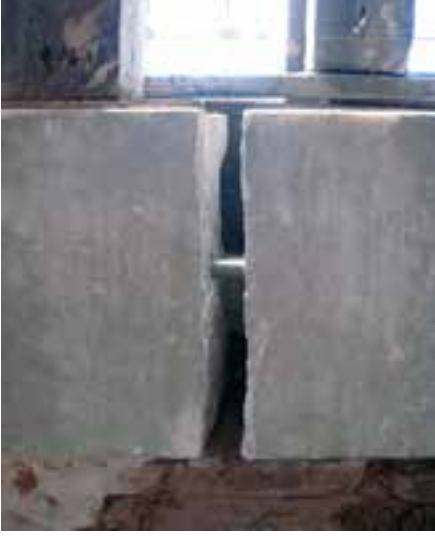
Fotoğraf 42-43. Paslanmaz çelik zvana ile birleştirilen mermer söve

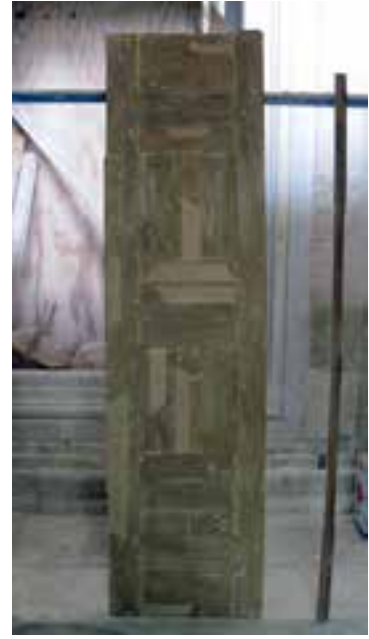
Fotoğraf 62-63. Ahşap kepenlerde çalışma

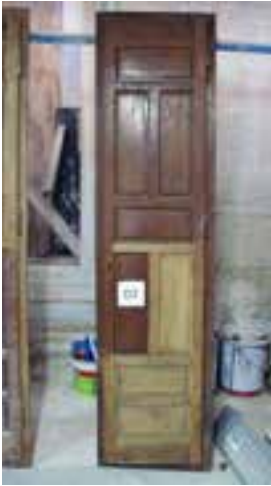
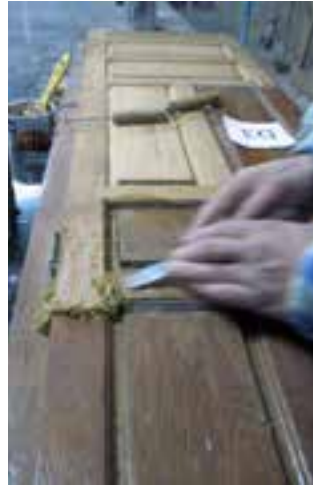
Fotoğraf 64-65. Ahşap kepenkler üzerinden mevcut cilanın çıkarılması

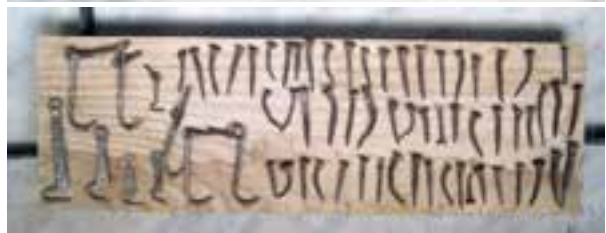
Fotoğraf 66-67. Kepenler üzerinden sökülen metal elemanlar
