# MİHRİMAH SULTAN CAMİİ'NDEKİ SON RESTORASYON ÇALIŞMALARININ DEĞERLENDİRMESİ

REMARKS ON THE LATEST RESTORATION WORKS OF THE MİHRİMAH SULTAN MOSQUE

Murat Sav | Arkeolog, Vakıflar İstanbul 1.Bölge Müdürlüğü  
Kıvanç H. Kuşüzümü | Y. Mimar, Vakıflar Konya Bölge Müdürlüğü

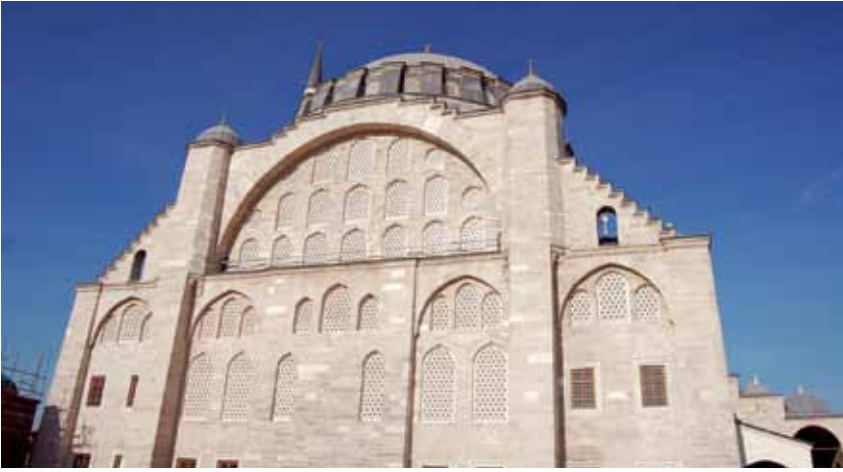
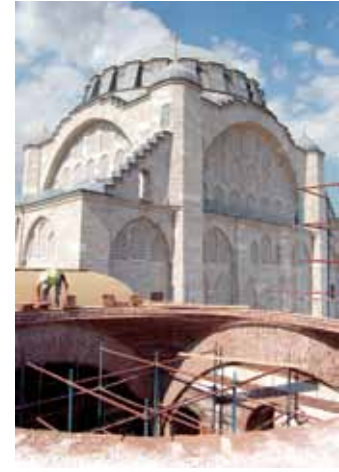
Fotoğraf 17 ve 18. Güney dış cephe ve güneybatı cephenin görünüşü (M.Sav, 2013).

**Cephele:** Aslında tüm yapının en önemli yapı malzemesi olarak adlandırabileceğimiz taştaki bozulmalar genel karakter göstermekteydi. Yapıdaki 5 cm'e kadar olan taş bozulmalarında, aynı taşın tozu imitasyon harcı ile onarımları yapılırken,

taş yüzeylerdeki 5cm'den fazla bozulmalar için, paslanmaz çelikten ankraj malzemesi yardımıyla yeni kaplamalar yapılarak yerlerine monte edilmiştir. Taşlar için yapılan son çalışma ise, temizlik olmuştur. Öyle ki, ılık su yardımıyla yapılan temizliğin ardından hâlâ temizlenmeyen yüzeyler AB 57 vasıtasıyla temizlenmiştir.
