ŞAH SULTAN CAMİİ | Restorasyon Uygulaması Öncesi Çalışmalar

Investigations and Researches Related to the Restoration of Şah Sultan Mosque

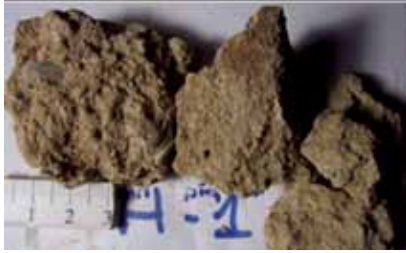
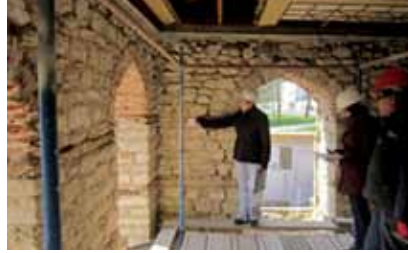
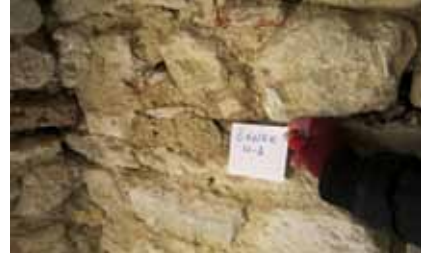
Şekil 9. Malzeme analiz raporundan örnek 1.

Caminin doğu, batı ve güney iç duvarının tamamında, kuzey duvarında ise orijinal veya Osmanlı dönemi onarımı olduğu düşünülen bölümlerinde tuğla olarak % 3-5 oranında beyaz renkli silikatlaşmış karbonat parçacıkları, 250 µ boyuta kadar olmak üzere az miktarda koyu renkli volkanik kayacık parçacıkları ve % 25-30 oranında kuvars ile yaklaşık % 5 oranında ve 0,5 mm boyuta kadar şamotlar bulunan, 1 mm boyuta kadar az miktarda, 0,5 mm boyuta kadar bol miktarda, yuvarlak ve uzunlamasına gözenekli, iyi pişirilmiş yapılar tuğlalar kullanılmıştır. Tuğla boyutları duvar örgüsünde alınmış 2,5-3x25-27x25-27cm boyutlarında, pencere üstü kemer örgülerinde boyutlarında 2,5-3x16-18x16-18cm boyutlarında, yarım (kuzu) tuğla olarak 2,5-3x26-27x11-13cm boyutlarında tuğla kullanılmıştır. Minare kaidesinin iç ve dış duvar örgüsünde aynı nitelikte tuğla kullanılmışken, caminin

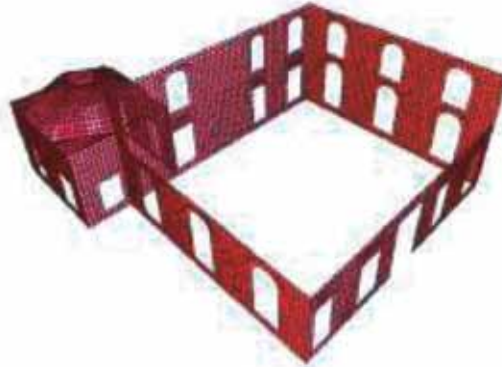
Şekil: Çatı ve bazı duvarların kaldırılmış olduğu duruma ait sonlu elemanlar modeli

Yapı, yüklem kombinasyonları altında tahkik edilmiş, özellikle duvarların birleştiği köşelerde basınç, çekme ve kayma gerilmelerinin Deprem Yönetmeliği (2007) tarafından izin verilen emniyet gerilme seviyelerini aştığı görülmüştür. Zaman içerisinde çürüyerek kaybolan veya hasar gören ahşap duvar hatlarının yenilenmesi yerinde olacaktır. Beden duvarları üzerinde çatı kotunda kaldırılan betonarme saçak yerine ahşap ve paslanmaz çelik elemanlarla oluşturulacak yeni bir hatlı sisteminin eklenmesi yapının deprem etkileri altındaki davranışını iyileştirecektir. Bu hatlı sisteminin duvarlara bağlantısının yapılması ve her iki doğrultuda yapı köşelerinde birbirlerine bağlanması sağlanmalıdır (Şekil 14 ve 15).
