# YENİ CAMİİ HÜNKÂR KASRI RESTORASYONUNDA TAŞIYICI MEŞE DİKMELERDE YAŞANAN SORUNLAR

*The Problems of Bearing Oak Pillars During The New Mosque Imperial Pavilion Restoration*

İsmail Önel | Restorasyon Teknikeri

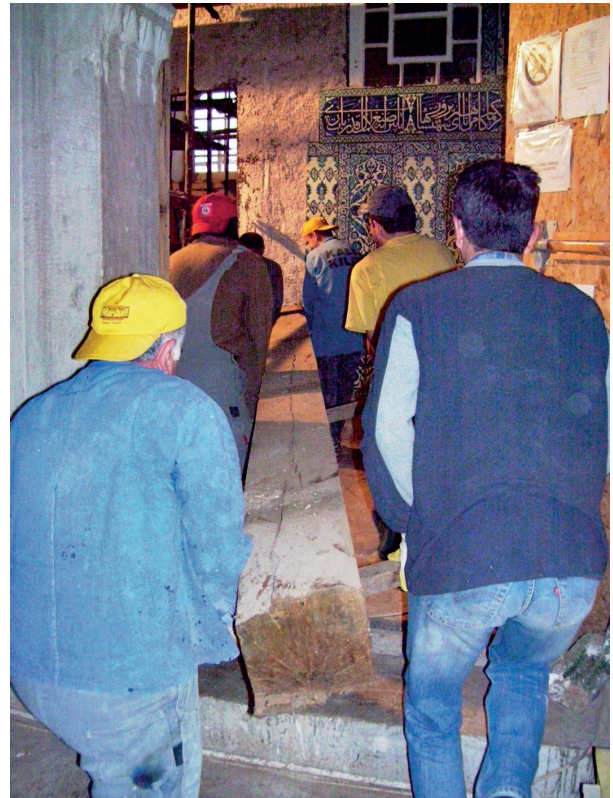
Restorasyon öncesi tespit edilemeyen fakat restorasyon sırasında gereklilik arz eden bu sorun restorasyon süresinin kısa oluşu sebebiyle maalesef bir çok yüklenici firmayı zor durumda bırakmaktadır. Kısıtlı bir süre içerisinde özel ebatlı ahşap malzemenin temin edilmesi zor olduğu gibi, temin edilen ahşabın kurutulması ve kullanım aşamasına gelinceye kadar olan süre de oldukça uzundur. Alt yapıda kullanılacak olan bu malzemelerin yerine konulmasına kadar geçen süre bir çok imalatında gecikmesine sebebiyet vermektedir. Günümüzde özel sektörde 10cm x 10cm, 10cm x 20cm, 5cm x 20cm gibi belirli ölçülerde kereste üretimi yapıldığı için ara ölçülerdeki keresteyi hazır olarak bulmak tamamen tesadüflere kalmaktadır. Özel ebatlı kereste için üretici firmalara gidildiğinde size oldukça uzun sürelerden bahsetmektedirler. Bu sebeple yaklaşık olarak altı ay süre-

since Kastamonu, Düzce, Bartın ve Kırklareli ormanlarında 0,25 x 0,25 x 5m. ebatlarında meşe kereste araştırması yapılmıştır. Bütün bu araştırmalar sonucunda 0,25 x 0,25m ebatlı meşe kereste bulunmasına rağmen, gerekli olan 5,00m. uzunlukta kereste bulunamaması maalesef sıkıntıya sebep olmuştur. Günümüzde ormanlarımızda bu boyutlarda meşe kesimi çok sık yapılmamaktadır.

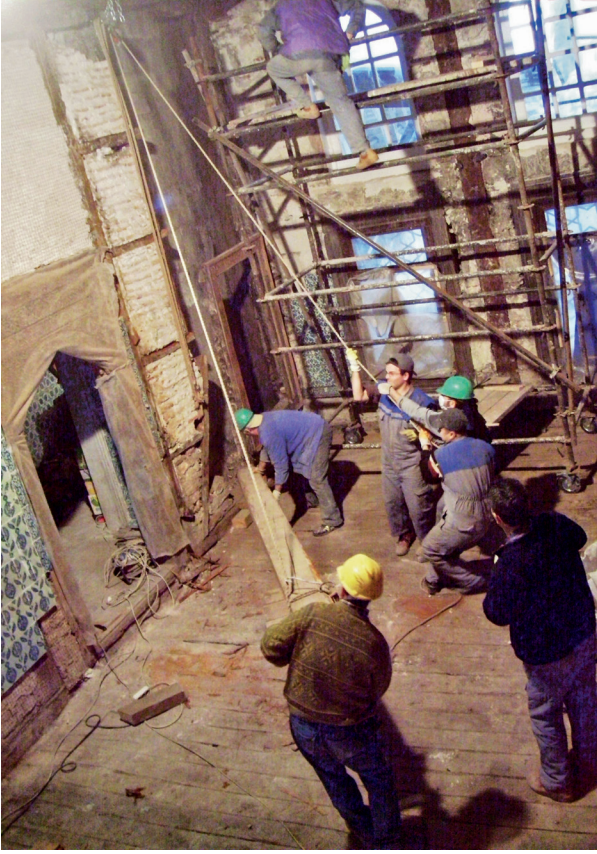
Araştırmalarımız sonunda Kırklareli ormanlarında istemiş olduğumuz kereste bulunmuş, Orman Müdürlüğü'nün ihalesi sonucu üretici firma ile anlaşarak 42 adet meşe dikme satın alınmıştır.

Ormanda kesimi yapılan meşe tomruklar ilk olarak 2 ay süre ile dere içerisinde acı suyunun çıkarılması için bekletilmiştir. Ağaç içerisindeki öz suyunun çıkarılmasından sonra fırınlama işlemine geçilmiş ve 2 ay süresince fırında kurutulması için beklenilmiştir. Fırınlama işlemi yapılarak kurutulan meşeler yaya trafiğinin bol olması ve trafik yasağı sebebiyle şantiye mahalline gece 23.00 de getirilmiş ve sabah 06.00 saatine kadar şantiye içerisine istiflenmiştir. Bu boyda tam olarak kurumamış meşe kerestenin ağırlığı yaklaşık olarak 550kg. gelmektedir. Hünkâr Kasrı gibi çalışma koşullarının kısıtlı olduğu bir alanda bu uzunluk ve ağırlıktaki meşe dikmelerin taşınması oldukça zor şartlarda yapılmıştır.
