İSTANBUL'DAKİ ROMA DÖNEMİ SARAY YAPILARINDAKİ HORASAN HARÇLARININ İNCELENMESİ

*Khorasan Mortar Investigation
In The Roman Palace Structures In Istanbul*

Gülçin Kahraman Altaş | İ.T.Ü.
Dr. Seden Acun Özgünler | İ.T.Ü.
Prof. Dr. Erol Güldal | İ.T.Ü.

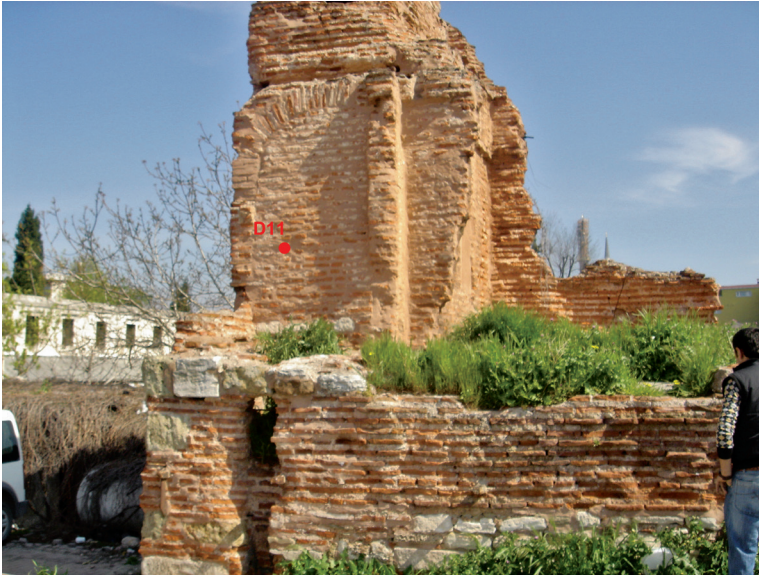
Şekil 3: D11 (Büyük Saray derz harcı) ve D12 (Büyük Saray çekirdek harcı) numaralı harç örneği alınan yerler

532 yılındaki Nika İsyanı'ndan zarar görünce 6. yy'da onarım geçiren saray 9. yy'da genişletilir. 11. yy'da saray, kullanılmayacak durumda olunca yapı malzemeleri başka binaların yapımında kullanılır. Sultan I. Ahmed 17. yy'da saraydan pavyonlar satın alıp bunun üzerine Sultan Ahmed Camii'ni yaptırır. Saraydan günümüze kalan kısımlar evlerin altındaki mahzen kalıntıları, iki katı birbirine bağlayan Akbiyık caddesindeki merdiven kulesi, Ayasofya'nın apsis tarafının karşısında kalan kalıntılar ve Sultan Ahmed Camii arastasındaki mozaik döşemelerdir. Son yıllarda bu bölgede yapılan arkeolojik kazılarda III. Ahmet Çeşmesi'nin yer aldığı meydana sarayın büyük bir bölümü kalıntılar şeklinde ortaya çıkmıştır (Şekil 2-3).

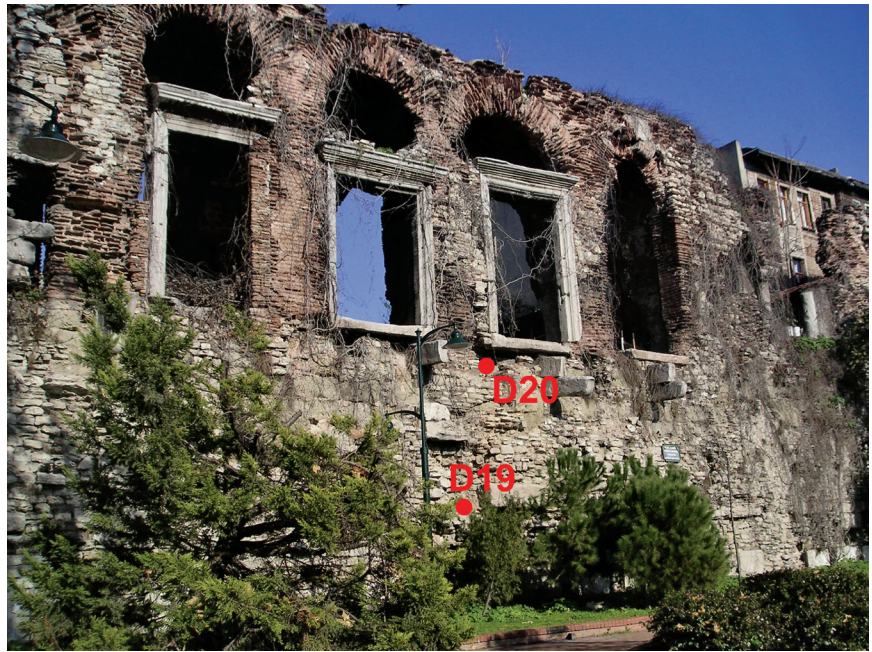
Şekil 4: D19 (Bukoleon Sarayı derz harcı) ve D20 (Bukoleon Sarayı örgü harcı) numaralı harç örneği alınan yerler (Plan, Müller-Wiener 1977).

zarar görür, 1912 yılında güçlendirme çalışmaları başlar fakat henüz bir onarım yapılmamış haldedir (Şekil 4).

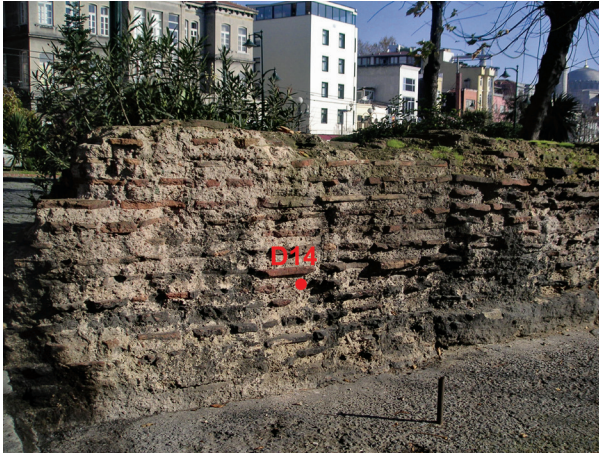
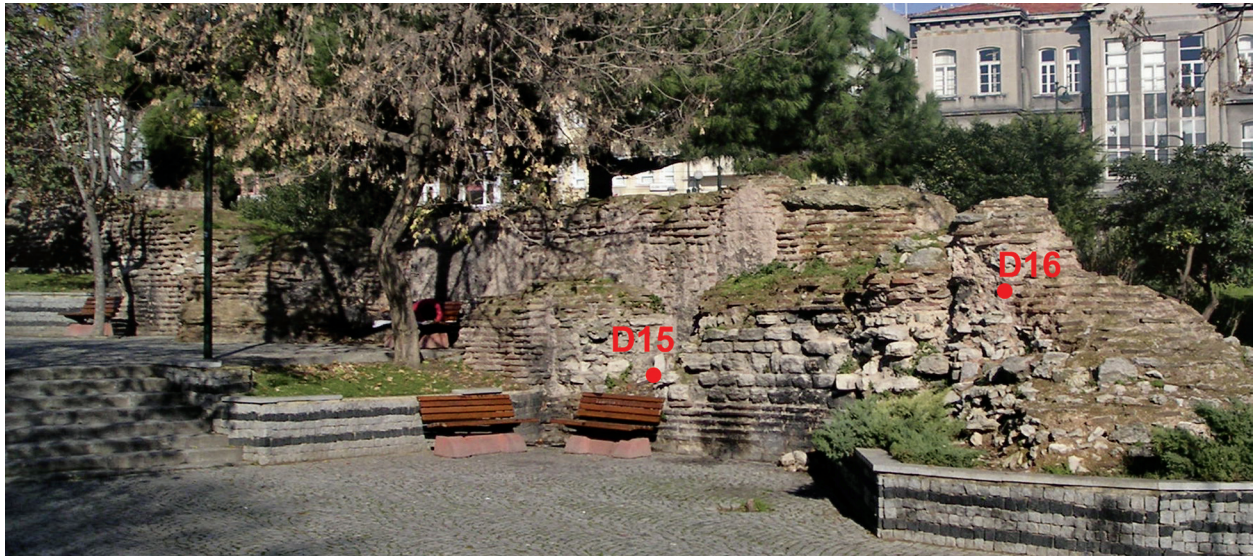
Şekil 5: D14 (Lausus S. derz harcı), D15 (derz harcı) ve D16 (Lausus S. örgü harcı) numaralı harç örneği alınan yerler (Plan, Müller-Wiener 1977).

Lausus Sarayı ise; Hipodrom ve Euphemia Kilisesi'nin yakınında yer alır. Yapı, o dönemde dairesel formlara olan düşkünlükle yarım daire formunda kolonadlı bir giriş ve yarım daire nişleri olan uzun bir koridor şeklinde inşa edilmiştir (Şekil 5). On köşeli, nişli büyük salon daha sonra eklenmiştir. Yapım tekniği kesme taş ve beş sıralı tuğla bantlardan oluşmaktadır. İkinci yapım aşamasında apsisler, tuğla ve kesme taşlardan oluşmuştur. 5. yy'da çıkan yangından zarar görüp, 476 yılında yıkılıp yeniden inşaa edilir ve konut olarak kullanılır. 7. yy'da zarar gören yuvarlak yapı-

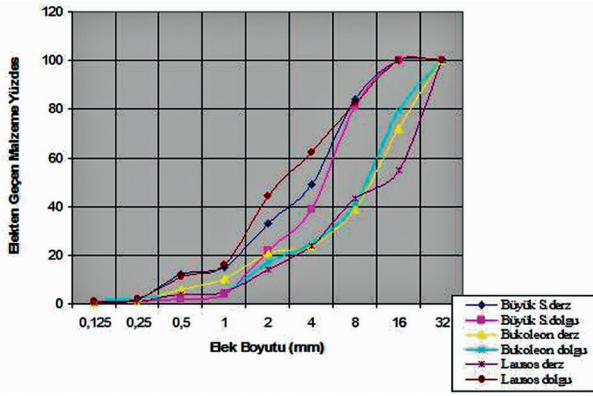
Şekil 6: Saray yapıları derz ve örgü harcı agrega granülometri eğrisi

Asit kaybı analizi yapılan örneklerde çözünmeden kalan kısımdan agrega granülometrisi ve agrega tipini belirlemek için 16 mm. ile 125 µm.'lik ISO 565 serisi elekler kullanılarak elekten geçen malzeme yüzdesi hesaplanmış ve Şekil 6'da elek analizine göre yapılan agrega granülometri eğrisi gösterilmiştir.

Tuğla kırığı harçtaki mekanik dayanımı ve puzolanik hidrolitik reaksiyonları artırmaktadır. Kırılmış tuğla kırığı varlığı Roma ve Bizans dönemi yapılarının bir özelliğidir. Bu yapılardan alınan örneklerde yüksek miktarda tuğla kırığı ve harca kırmızı rengini veren tuğla tozu görülmüştür; agregalar homojen olarak dağılmıştır. Bazı örneklerde dere kumundan ileri gelen mika, kuvars ve çakıl taneleri tespit edilmiştir. Agregalar köşeli tuğla kırıkları ve dere çakılından oluşmaktadır. Bu tuğla agregaların koyu renkte ve boşluksuz olması dikkat çekmektedir. Ayrıca, agrega yoğunluğu harçların kullanıldıkları amaçlara göre de değişmektedir. Örgü harçlarında daha iri agregalar mekanik dayanımı sağladıkları için daha fazladır. Bu yapılarda 16 mm. ve 8 mm.deki agregalar görülürken, en çok agrega boyutu 4 mm.de yoğunlaşmıştır.
