MISIR'DA HURMA LİFİ KATKILI KERPİCİN RESTORASYON
UYGULAMALARINDA KULLANILABİLİRLİĞİNE YÖNELİK BİR
ARAŞTIRMA

DOKTORA TEZİ

Rasha ELBORGY

Anabilim Dalı: Mimarlık

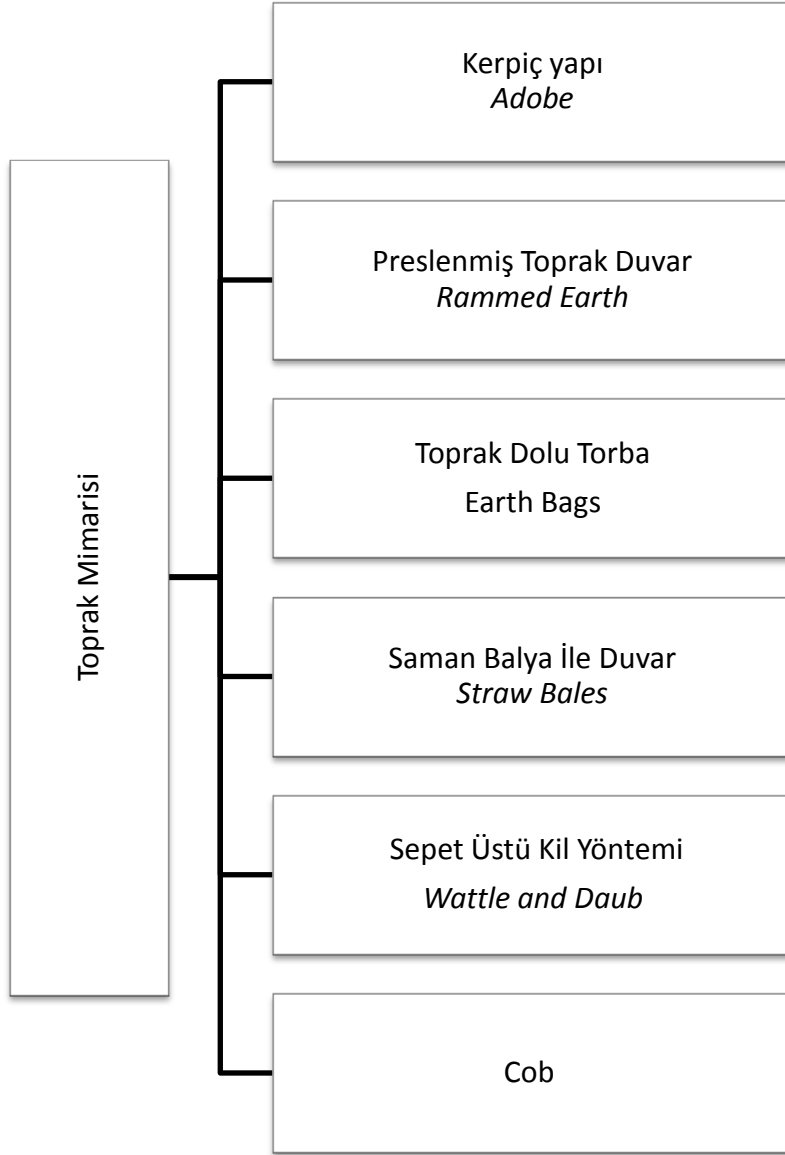
Şekil 2.1: Toprak Mimarisi Türleri, (Rasha ELBORGY)

Toprak mimarisi türleri Şekil 2.1 de görüldüğü gibi 6 başlık altında sınıflandırılmıştır.

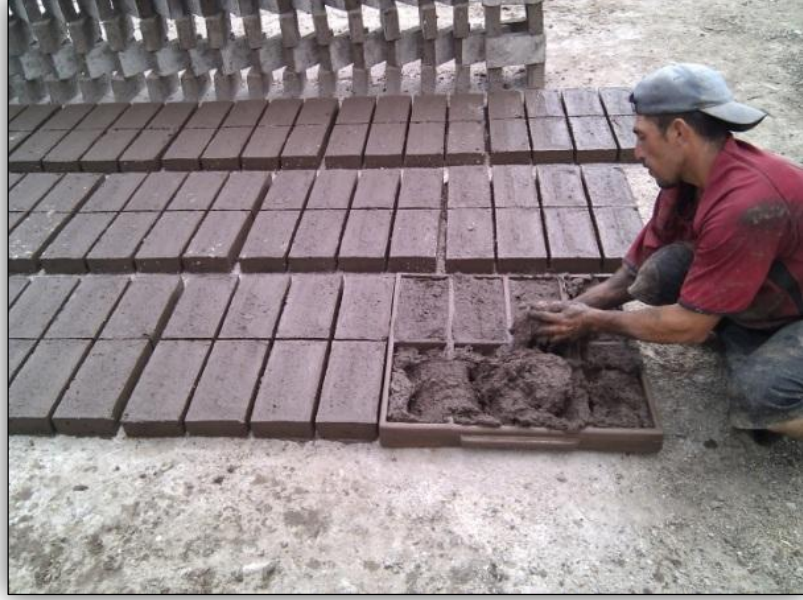
Resim 2.1: Fermantasyon işleminden sonra, kerpiç kalıbının hazırlanıp kurumaya bırakılma süreci (URL5)

Bu karışım 15 x 25 x 7 cm (Mısır'da Standartlar) ölçülerinde ahşap kalıplarla plaka haline getirilir. Blok olarak kesilen malzeme güneşin altında üç gün boyunca

bekledikten sonra alt üst yapılır. (Resim 2.1) de görüldüğü gibi her iki tarafın da tamamen kurduğundan emin olduktan sonra, ve kerpiç istiflenir. (URL5)

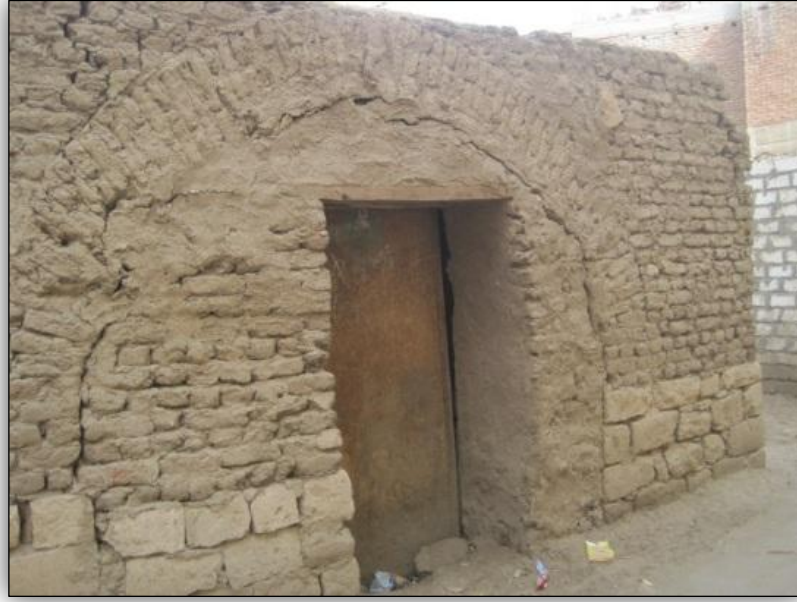
Resim 2.2: Kerpiçten yapılmış bir duvar. Mısır, Luksor, el-Kurna Köyü, (Rasha ELBORGY)

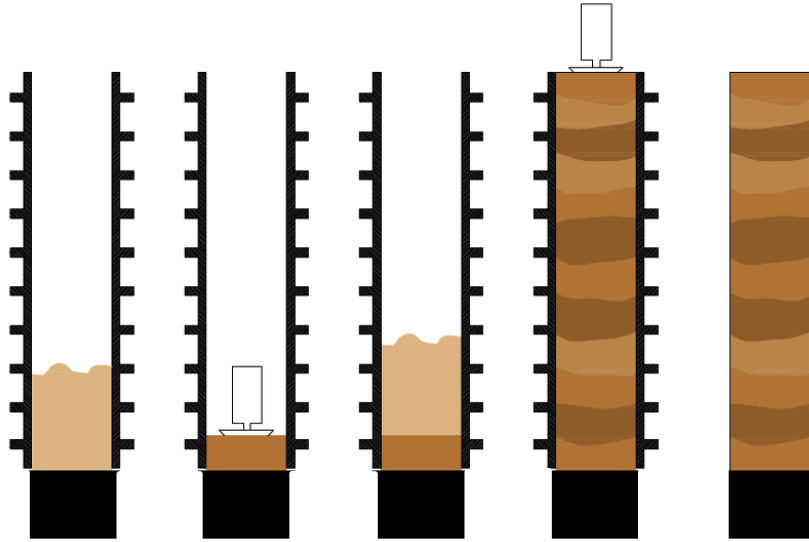
Çizim 2.2: Duvar kalıbı arasında toprak tabakasının, tokmaklanarak preslenme yöntemi. Her bir tabaka teker teker yapılır (URL6)

Preslenmiş toprak duvar yöntemi toprak yapı mimari türlerinden biridir. Fermantasyon yöntemi içeren toprak yapı mimari türlerinden biridir. "Kerpiç imalatında toprağın samanla iyice karıştırdıktan sonra fermantasyon için bir müddet bekletilmesi sağlamlık açısından iyi olur. Nitekim bu fermantasyon sürecinde saman bileşenleri ile toprak içindeki elementler arasında bazı kimyasal reaksiyonlar meydana gelir. Yani lignin ve früktoz maddeleri kerpiç durabilitesinde büyük ve doğrudan bir etkiye sahip olan laktik asidin fermantasyonu sürecinde ortaya çıkmasına neden olur. Bu madde toprakla, samanın oranlarda bir karışım yapıldığı zaman meydana gelir." (Hassan Fathy, 1973)". Metal tokmak ile iyice karıştırılır, böylece karışımda boşluk kalmaz ve toprak tabakası tokmaklanarak preslenir. Her blok birer birer yapılır. Preste ile toprak yapı için iki teknik vardır. Birincisi, bloklar makinede yüksele pres basınç ile everek elde edilmesi. Diğer toprak harcın duvar yapılacak yerdeki kalıba dökülerek tokmaklanması ve sıkıştırılması sonucu elde edilir. Bu işlem, ilk katman, ardından ikinci, ardından üçüncü, istenen duvar yüksekliğine ulaşana kadar devam eder, (Çizim 2.1, 2.2). (URL6)

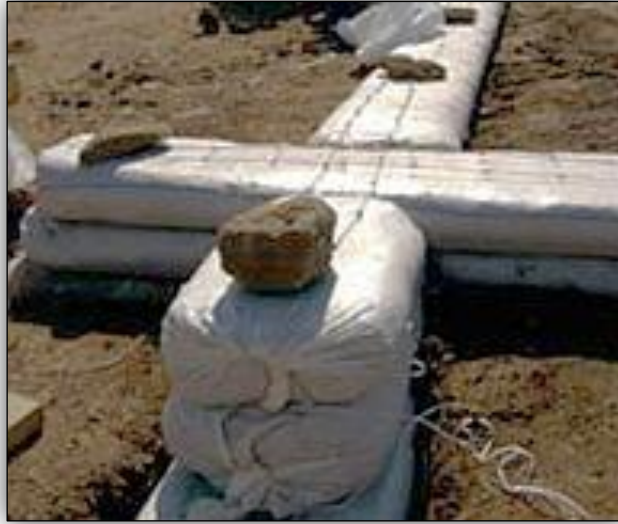
Resim 2.4: İçi toprakla dolu torbalarla yapılmış olan iki duvarın kesiştiği nokta. Tellerle birbirine iyice bağlanıp kenetlenmiş torbalar. (Owen Griger, 2011)

Toprak dolu torbaların duvarda uygulanma işlemi şöyledir. İstenilen duvar ebatlarında hazırlanmış olan torbaların içine toprak karışımı doldurulur. Daha sonra binanın tasarımına göre bu torbalar üst üste konup istif edilir. Torbalar birbirine bağlanıp iyice kenetlenir. Düz bir şekil almasına ve diğeriyle aynı hizada olmasına dikkat edilir. Daha sonra duvarın hem içi hem de dışı samanlı kil ile sıvanır (Çizim 2.3, Resim 2.4).

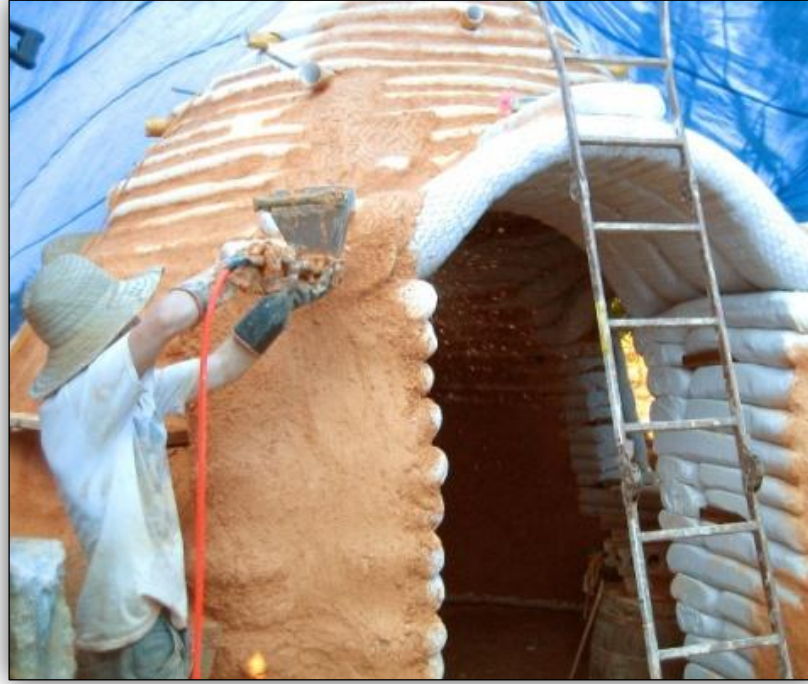
Resim 2.5: İçi toprak dolu torbalarla yapılmış olan duvarın iç ve dış cephesinin çamurla sıvanıp son şeklin verilmesi işlemi. (Owen Griger, 2011)

Savaşlarda kale gibi kullanılan kum torbalarından yapılmış olan siperden esinlenerek ortaya çıkmış bir fikirdir. Torba siperi askerler kullandığı gibi iltica eden gruplar da kullanmaktadır, (Resim 2.5). (Owen Griger, 2011)

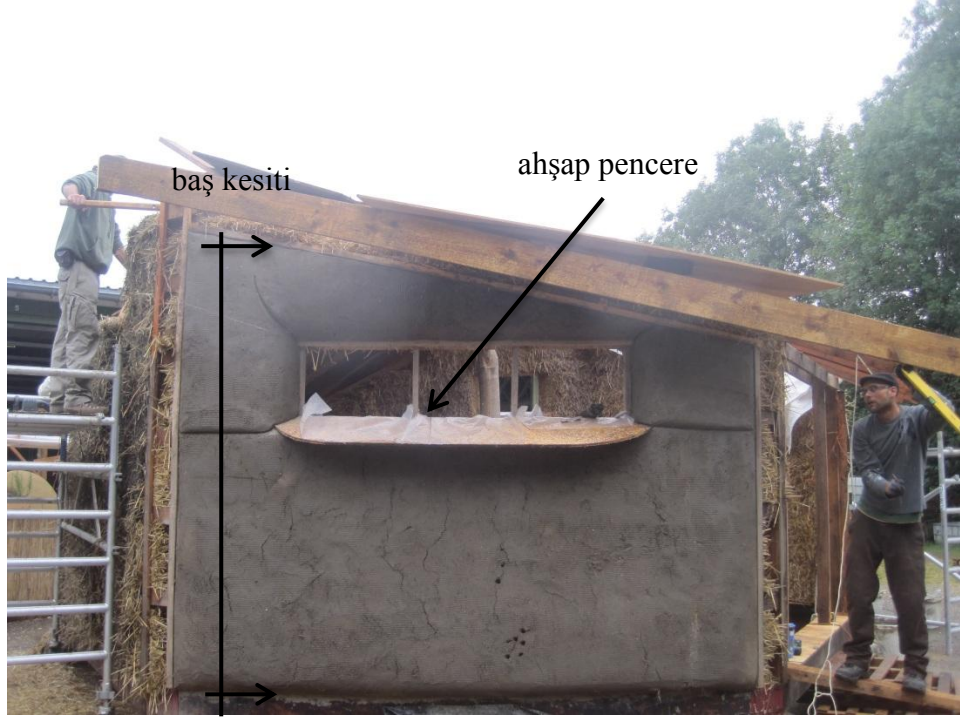
Resim 2.6: Saman balyasından yapılan duvar, İFAC workshop, Hollanda. (Rasha ELBORGY,2015)

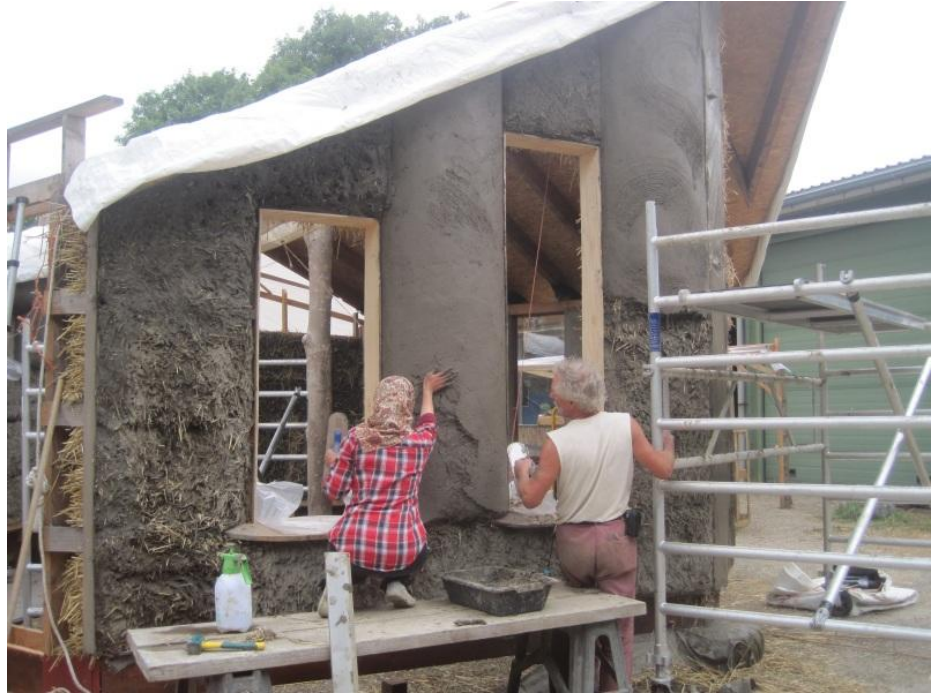
Resim 2.7: İç ve dış cephenin çamurla sıvanması, IFAC workshop, Hollanda (Rasha ELBORGY, 2015)

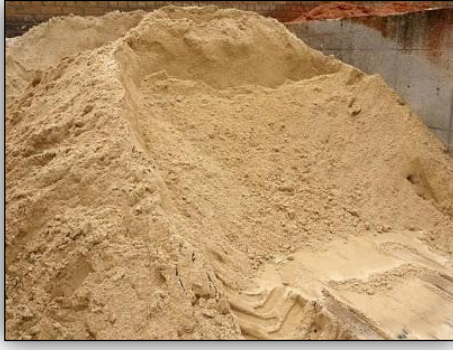
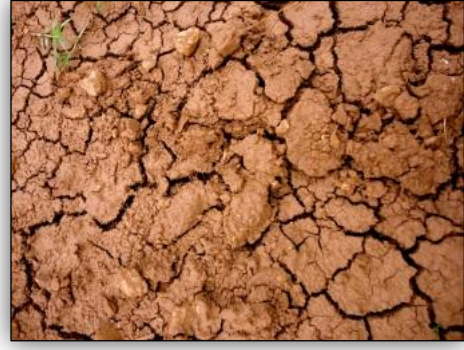
Resim 3.1, 3.2: Kerpiç karışımında kullanılan toprak tabakası ve Kerpiç harcında kullanılan kum. (Rasha ELBORGY)

Kum, silisli kütlelerin, yumuşak kayaların doğal etkenlerle parçalanıp ufalanmasıyla oluşan çok küçük ve sert doğal taneciklerden ibaret genellikle kuvars esaslı granül malzemedir. Çakıl taşı maddeleri içinde hacim itibariyle en küçük maddedir. Kum, kilden daha kaba, ancak kumdan daha küçük bir tane olan silt maddesinden daha büyüktür. İç bölgelerde veya tropikal olmayan kıyı sahillerde bulunur. Kerpiç üretimi için kil ve diğer malzemelerin içine kum eklenerek harç elde edilir. (Resim 3.1, 3.2)

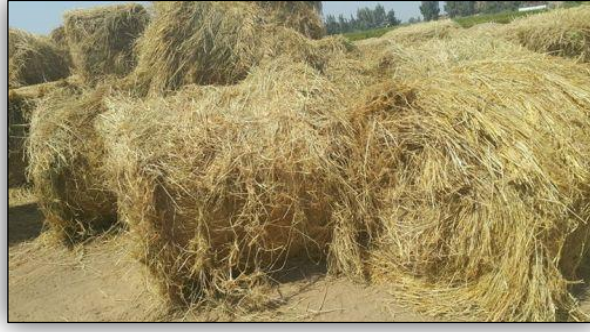
Resim 3.3: Kerpiç harcında kullanılan prinç samanı. (Rasha ELBORGY)

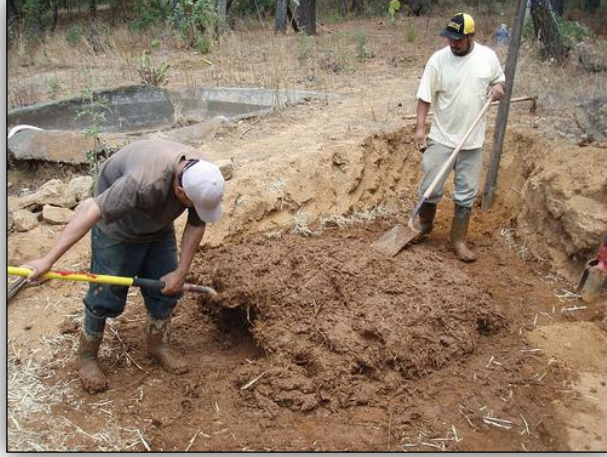
Resim 3.4: Kerpiç harcındaki samanın önce bazı aletlerle karıştırılıp daha sonra ayakla çiğnenmesi. (URL4)

Kerpiç yapımı için kullanılacak olan çamurun uygun olup olmaması, içindeki kil miktarına ve granül oranlarına göre değerlendirilir. Eğer oranlar yeterli değilse, uygun bir hale getirilmesi için içine bir miktar kum veya kil katılabilir. Kerpiç kalıbını oluşturan hamur veya harç malzemesi; $\frac{2}{3}$ (2 kil + 1 kum) + $\frac{1}{3}$ saman + sudan meydana gelir. Kumun kile karışım oranı %30 veya $\frac{1}{3}$ 'dür. Yani toplam harcın üçte ikisi toprak olur. Harcın suyunun optimum oranda yani kıvamında katılması gerekir. Su çok katıldığı takdirde kerpicin zor kurummasına yol açarak çatlak problemini artırıp mukavemet gücünde azalma meydana getirir. Aynı şekilde suyun az katılması da kaliteyi düşürür (Resim 3.4).

Toprak yığına üzerine dökülen samanlar önce bazı araç ve gereçlerle karıştırılır daha sonra ayakla çiğnenerek toprakla iyi özdeşleşmesi sağlanır. Harç hamur kıvamına geldikten sonra mayalanmaya bırakılır.

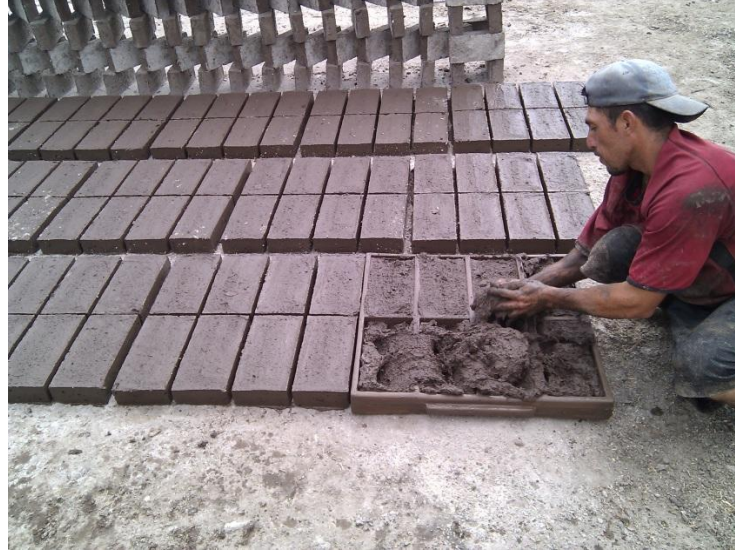
Resim 3.5: Kerpiç Kalıplama İşlemi (URL5)

Duvar için kullanılacak olan kerpiç kalıbının boyutları 25x15x7 cm, kubbeler ve çatı için kullanılacak olan kerpiç kalıbının boyutları ise 25x15x5 cm'dir. Ahşap kalıbın üstü ve altı açık olur. Kalıp dökülecek olan zemine kerpiç yapışmaması için daha önce kum dökülmeli veya ıslak saman tabakası serilmelidir (Resim 3.5). (URL10)

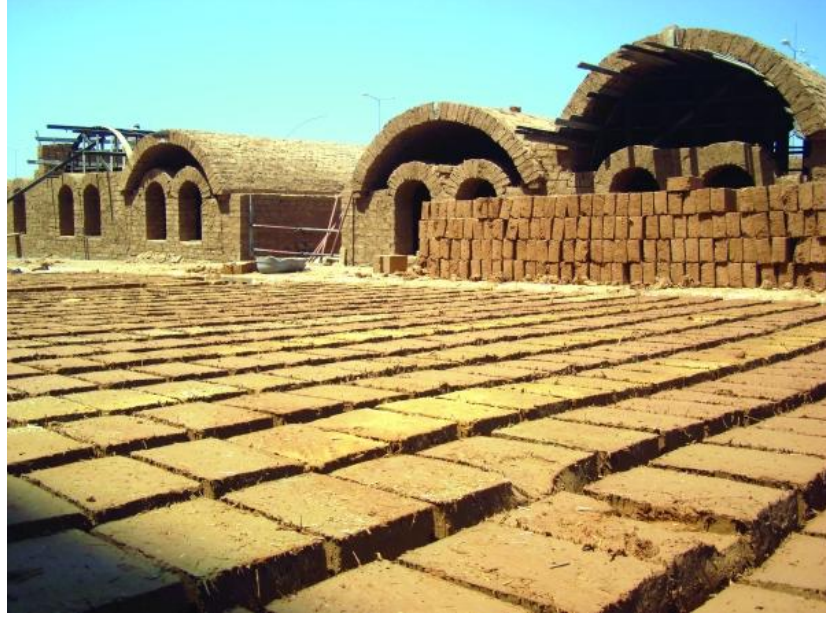
Resim 3.6: Kerpiç Kurutma ve Depolama (URL11)

Kerpiçler kalıplara döküldüğü yerde (Yukarı Mısır'da olduğu gibi) 3 gün boyunca güneş altında kurumaya bırakılır. İyi kurumasını sağlamak için kerpiç tuğlanın altı ters çevrilir. Daha sonra şantiyedeki uygun bir alana taşınıp depolanır. Fakat bu alanda uzun süre bekletilmemesi gerekir (Resim 3.6).

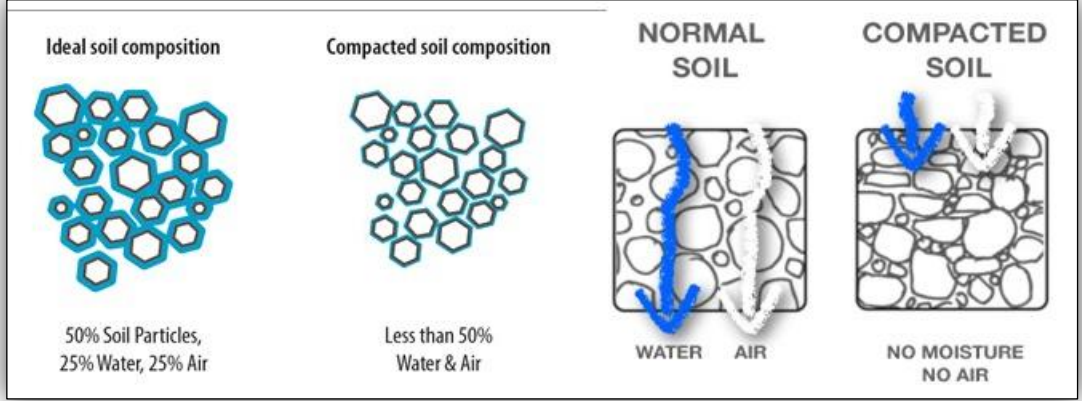
Resim 3.7: Presleme işlemi öncesi ve sonrasında toprak taneciklerinin mikroskobik şeklinin görünüşü (URL12)

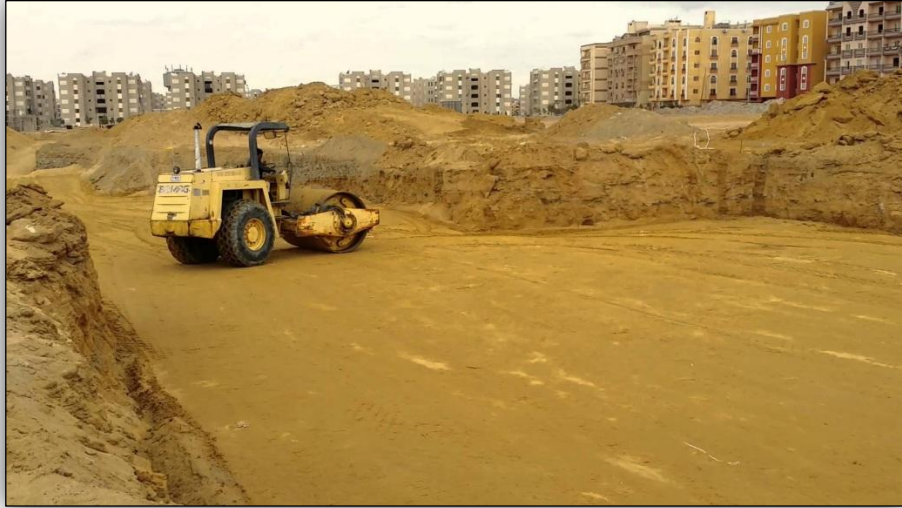
Resim 3.8: Bina yapımına başlamadan önce zemin preslenme işlemini gösteren fotoğraf. (URL13)

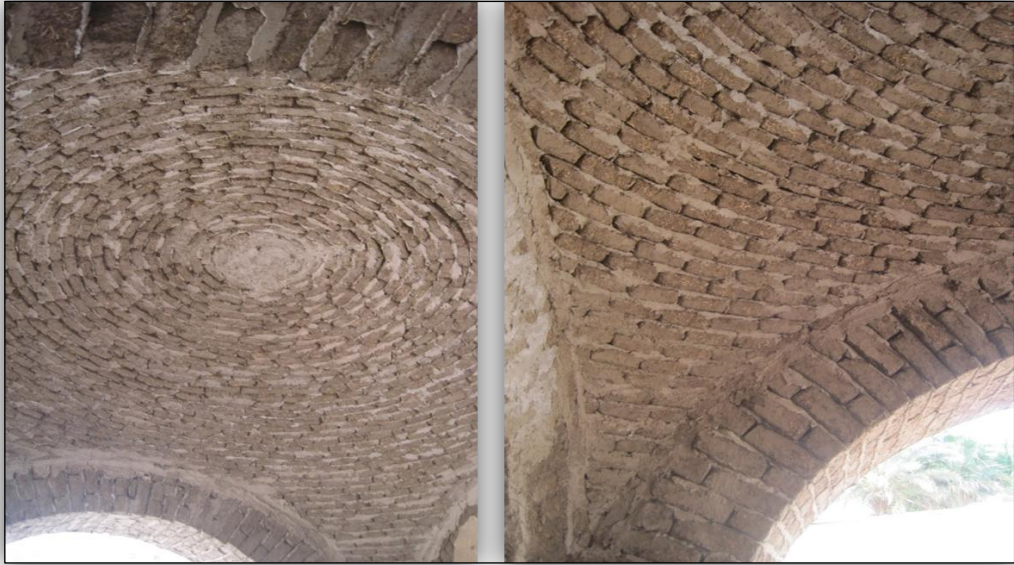
Resim 3.10: Hassan Fethy'nin inşa ettiği kubbe ve küresel üçgen. Yeni Gurne Köyü, Luksor, Mısır. (Rasha ELBORGY, 2016)

Taşıyıcı duvar üstüne oturan daire formu ile kubbe kenarlarının üstü mukarnas ile örtülür kısımdan başlayıp merdiven biçiminde basamak yükselerek mukarnaslarla kubbe biçimindeki tavan oluşturur ya da köşelerde çıkıntı yapılmayıp düz bir biçimde örülerek inşa edilir. Hassan Fathy bu bölgede daima düz kubbeli tavan sistemini kullanmıştır (Resim 3.10, Çizim 3.2). (URL15)

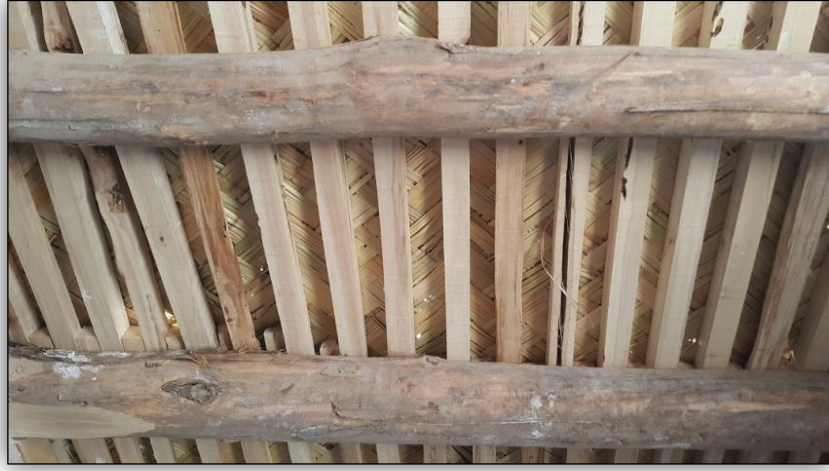
Resim 3.11: Ahşap yatay çatının alttan görünüşü. (URL16)

Düz bir şekle sahip olan bu çatılar, birbirine paralel olarak duvardan duvara uzatılan ahşap kirişlerin üzeri yapılırlar. Kirişler arasındaki mesafe farklı ölçülerde olup 50 cm'ye olabilir. Kirişlerin uzunluğu genellikle 4 metredir. Bu kirişlerin üzerine tahta çakılır. Bazen tahta levhalara alternatif olarak kiriş üzerine (partoo) denilen küçük ağaç (dalı, çalı, çırpı, kamış, hasır) parçaları konur. Bazen de hasır yerine ağaç dalları ve yapraklar yerleştirilir (Resim 3.11, 3.12).

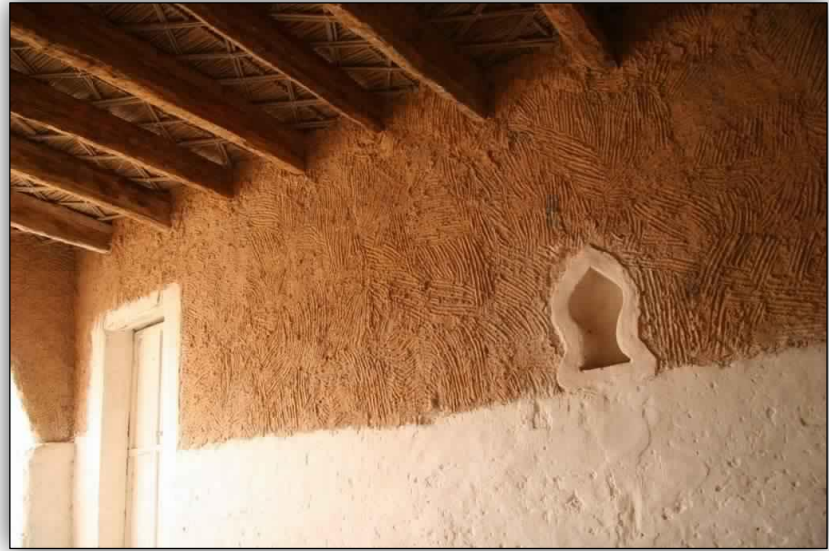
Resim 3.12: Ahşap yatay çatının taşıyıcı duvara birleştiği nokta. (URL16)

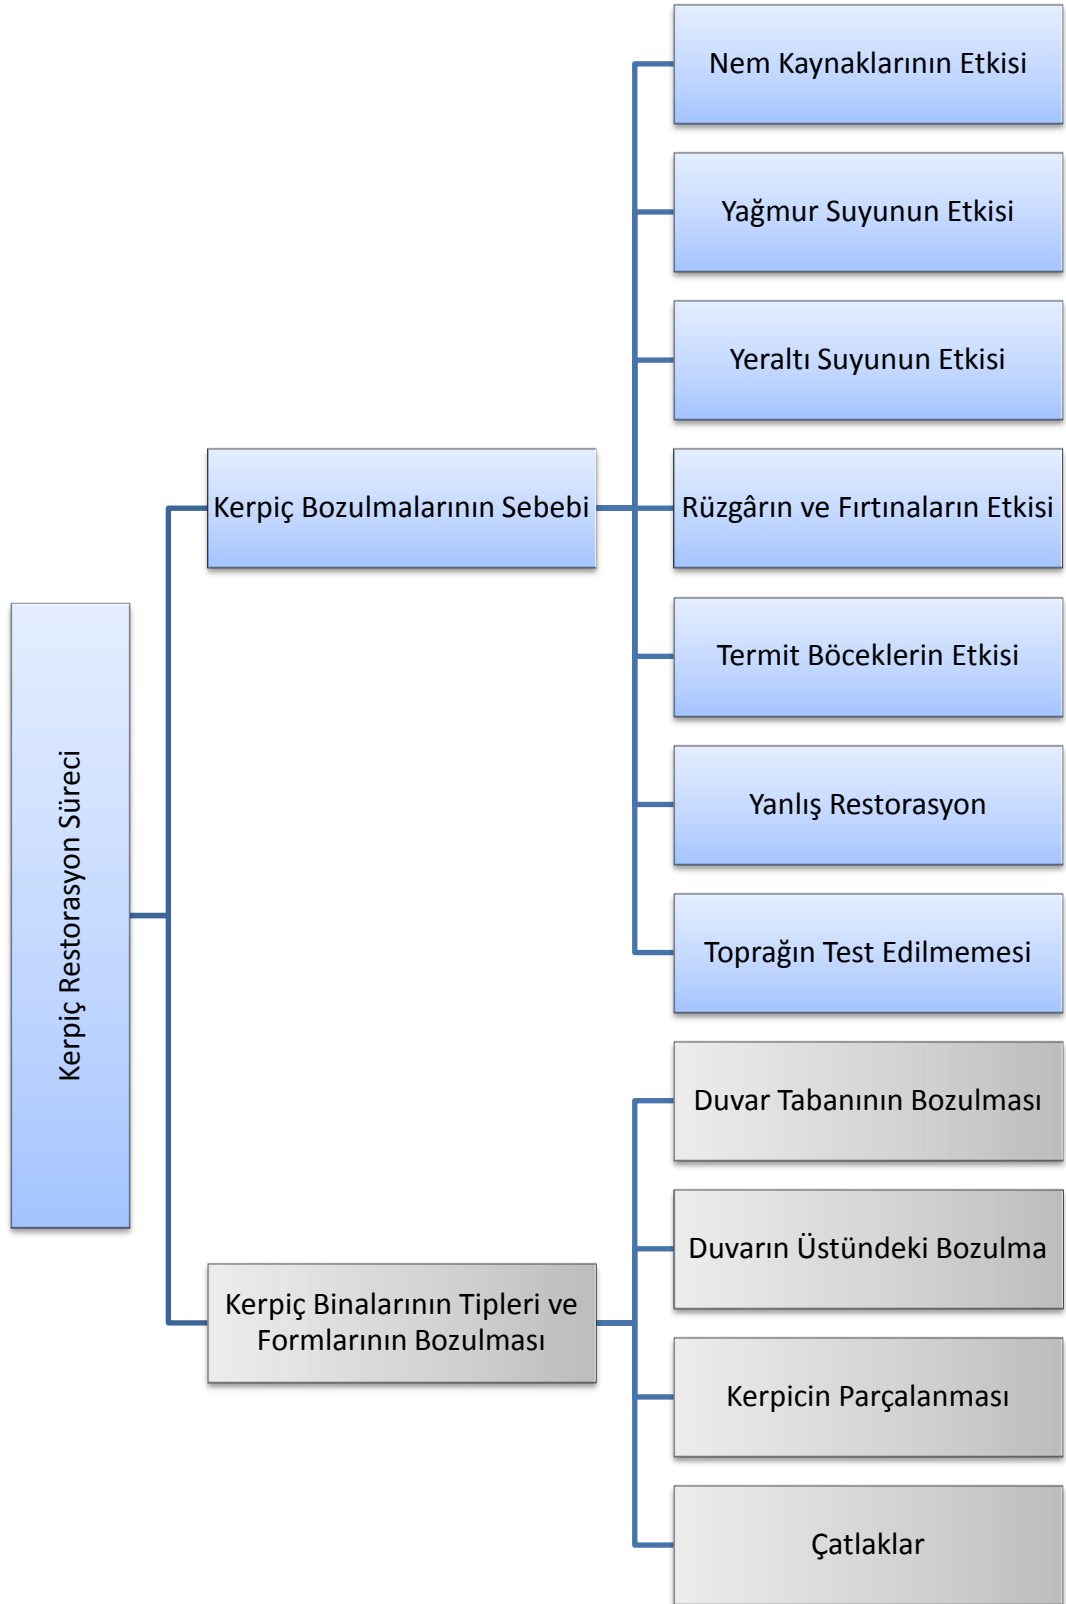
Şekil 5.1: Şekilde Kerpiç bozulmasının sebepleri ve türleri gösterilmektedir. (Rasha ELBORGY)

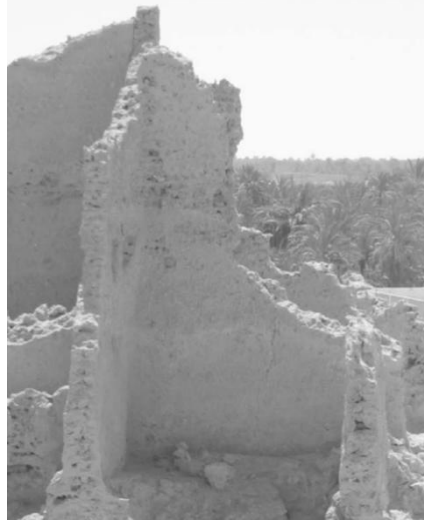
Resim 5.2: Kerpiç bir duvarda rüzgar etkisi, Siwa, Mısır (Rasha ELBORGY)

Rüzgârlar kerpiç yapıların yok olmasına kadar sebep bilecek güçlü etmenlerdir. Rüzgarlarla birlikte taşınan toz, kum ve çakıl toprak yapıların cepheleri ve çatısında ciddi bozulmalara yol açar. Rüzgârın hızından kaynaklı yükler ve basınçlar çatlaklara ve duvar eğimlerine neden olur ve kerpiç binalarının dış yüzeyindeki sıva katmanını kaldırır. Bu, kerpiç blokların ayrışma faktörlerinden dolayı hasar görmesini sağlar. Esme şiddetine göre rüzgarlar kum tepelerini dahi hareket ettirerek çevresinde bulunan yapıların daha fazla zarar görmelerine neden olur (Resim 5.2).

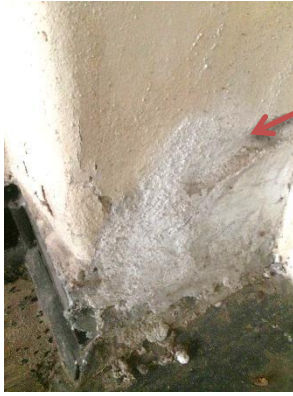
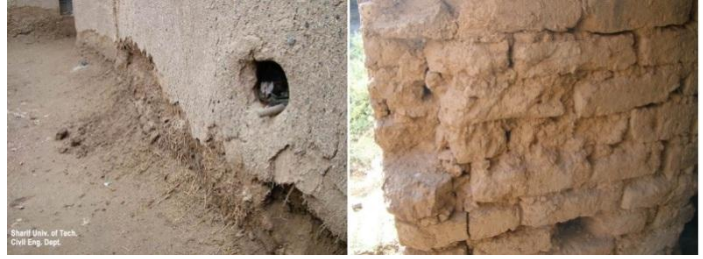
Yeraltı suyu etkisiyle kerpiç duvarının aşınması

Resim 5.3: Kerpiç duvarındaki yeraltı suyu etkileri. (URL28)

Bu tür bir hasara yeraltı suyunun duvara girmesi neden olur. Çünkü geleneksel kerpiç yapıların çoğunun suya dayanıklı temelleri yoktur. Suyun zemine ulaşması sonucunda, taş taban ile kerpiç duvarı arasında sürekli derin yatay çatlaklar meydana gelir. Kerpiç duvarı altındaki destek alanının kaybı, yüklerin eşit dağılmamasına neden olur. Bu durum, binanın yapısal elemanında çökmeye ve bozulmaya neden olur. Aynı zamanda duvar ve boya arasında şişkinlik yaratarak sıvanın çatlaması ve kırılmasına olası sonuçlardan biridir (Resim 5.8). (Rogiros Illampas, 2009, Ioannis Ioannou, Dimos C. Charmpis)

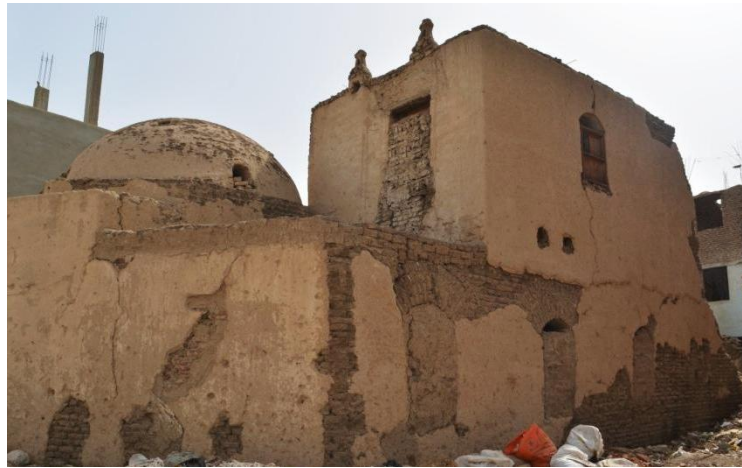
Resim 5.4: Duvar Şişmesi ve Çökmesi, El Kurna - Luksor, Mısır, (Rasha ELBORGY)

Bu tür yapısal hasarın nedeni bitişik duvarlar arasında zayıf bağlantı veya yapımı sırasında yapıya yabancı farklı bir eleman monte etmektir. Kerpiç duvarın içinde farklı mekanik özelliklere sahip malzemelerin kullanılması duvarda şişme veya parça kopmalarına sebep olur (Resim 5.4).

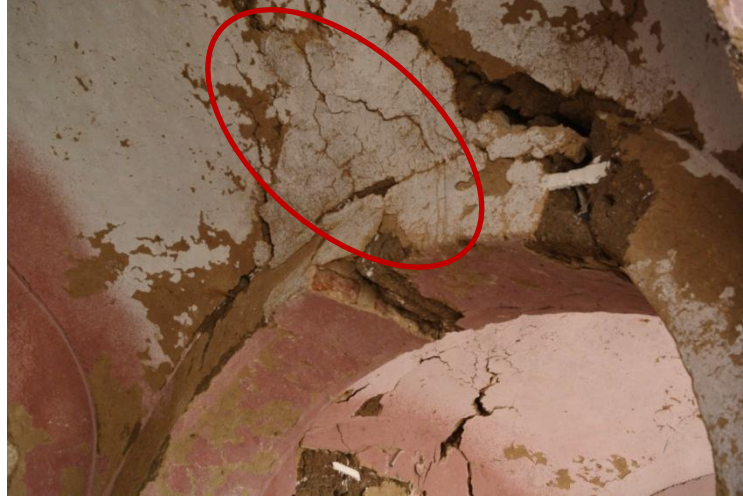
Resim 5.5: Kerpiç Parçalanma, El.Kurna - Luksor, Mısır, (Rasha ELBORGY)

Burada bazı atmosferik koşullar ve neme bağlı olarak su buharı toprağın içindeki samanın çürümesi ve toprağın yapışma özelliğini yavaş yavaş kaybetmesine sebep olur. Bu durumda iç çatlaklar başlar ve malzemenin yapışkanlığını kaybetmesiyle birlikte bazı parçaların duvardan ayrılmasına neden olur (Resim 5.5). (Rogiros Illampas, 2009, Ioannis Ioannou, Dimos C. Charmpis)

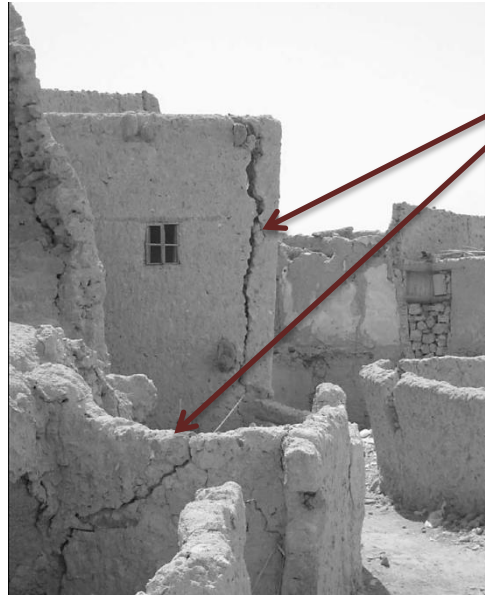
Resim 5.6: Kerpiç duvardaki çatlaklar, Siwa, Mısır, (Rasha ELBORGY)

Tüm bu etkenler duvar gövdesinde dikey ve çapraz, duvar kenarlarında ve köşelerinde derinlemesine yarıklar oluşturarak çatlama neden olur. Bu durumun aşırı bir şekilde olmasıyla duvarın veya çatının çökmesiyle karşı karşıya kalınabilir. (Resim 5.6).

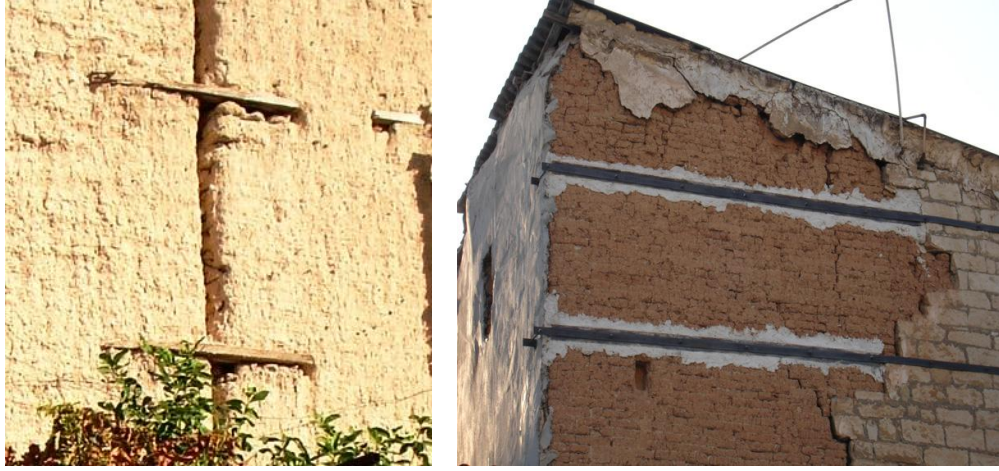
Resim 5.9, 5.10: Dikey çatlakı onarmak için yatay ahşap kiriş kullanımı (solda). Yine çatlamayı önlemek için kerpiç yapıya monte edilmiş çelik kayışlar (sağda). (Rogiros Illampas, 2009, Ioannis Ioannou, Dimos C. Charmpis)

Benzer bir teknik de çatlakları düzeltmek için sıklıkla kullanılır. Burada duvar çatlağının her iki taraftaki küçük bir kısmı yıkılarak yeniden inşa edilir. Bazı durumlarda çatlaklar enjeksiyon yöntemiyle sabitlenir. Bu teknik ancak kırılma tamamen kapalıysa basınç transferini sağlayabilir. Çatlakları doldurmaya ek olarak, dikiş tekniği, basıncı bir parçadan diğerine aktarmak için de kullanılabilir. Tahta raylar ve çelik şeritler bu durumda en sık kullanılan malzemelerdir (Resim 5.9, 5.10). (Rogiros Illampas, 2009, Ioannis Ioannou, Dimos C. Charmpis)

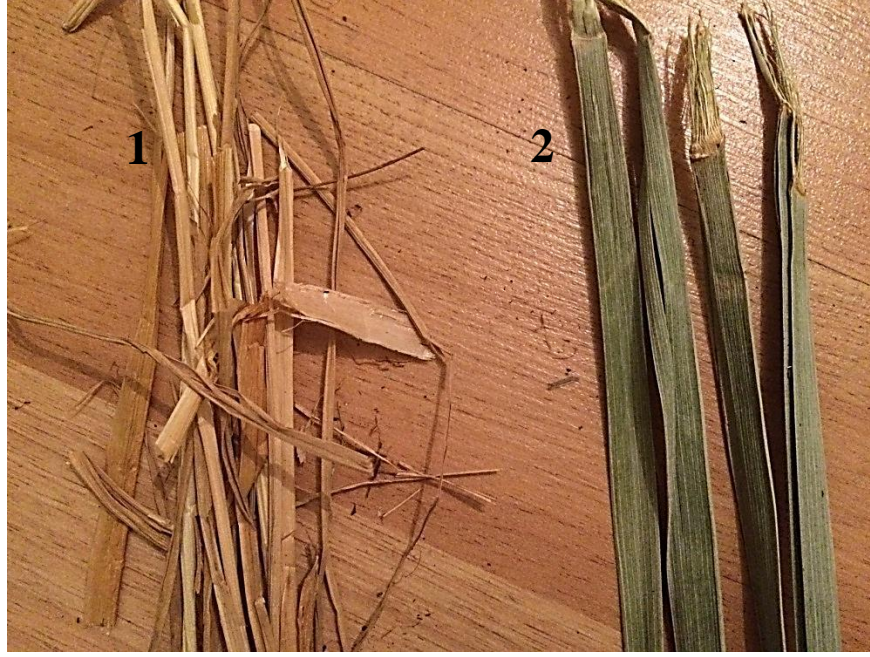
Resim 6.3: Hurma yaprağı ve pirinç kuru dalları Pirzolama önce, 1. Pirinç kuru dalı, 2. Hurma yaprağı (Rasha ELBORGY)

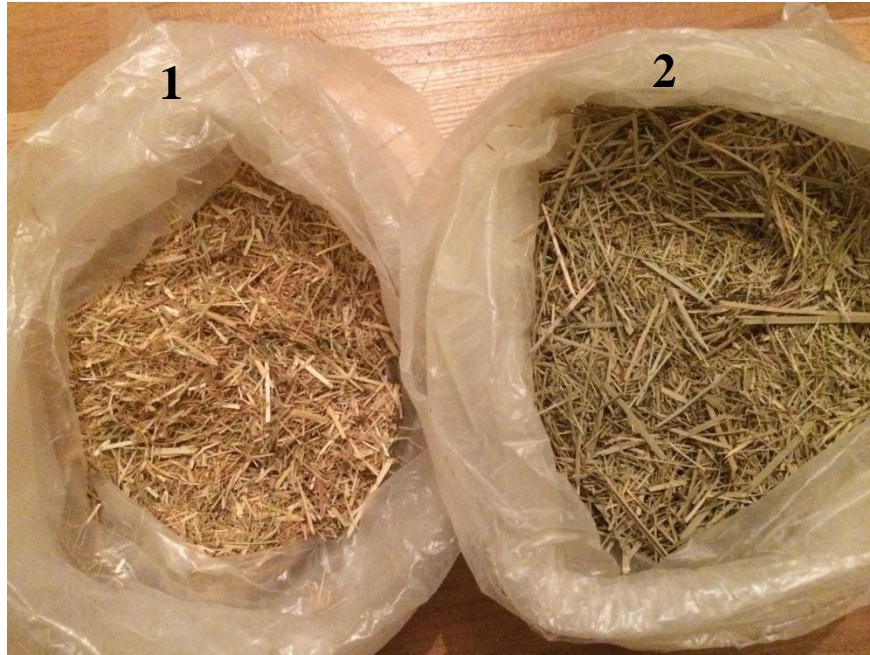
Resim 6.4: Hurma yaprağı ve Pirinç samanı kerpiçte kullanılan şekli. 1. Pirinç samanı, 2. Hurma yaprağı. (Rasha ELBORGY)

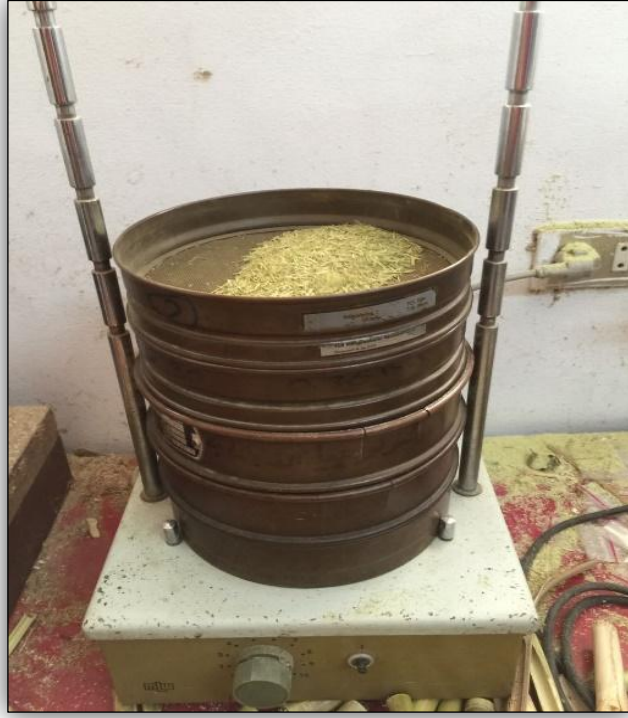
Resim 6.5: İyice doğranıp elekten geçirilmiş hurma yaprakları. (Mısır, İskenderiye Üniversitesi Ziraat Fakültesi Laboratuvarı)

Tahıl eleme süreci, kerpiç yapımına uygun olan hurma yaprağı boyutuna ulaşmak için yapılan bir süreçtir. Bu aşamada kerpiç imalatına uygun olmayan küçük veya büyük parçalar ayrılmış olur. Bu elek gözeneklerinden 40 cm'lik parçalar geçerken 60 cm'lik parçalar kalburüstünde kalmıştır. Nitekim bu, selüloz ve hemiselüloz oranlarının analizi için gerekli olan bir boyuttur (Resim 6.5).

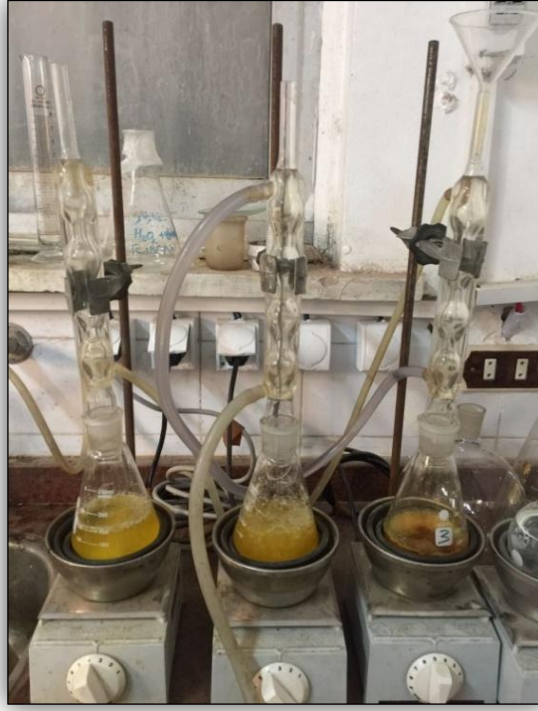
Resim 6.6: Selüloz oranları (Mısır, İskenderiye Üniversitesi Ziraat Fakültesi Laboratuvarı)

Hurma ağacının farklı bölümlerinin toplam çıkarıcıları, ASTM D1037'ye göre bir Soxhlet cihazı kullanılarak belirlendi. Selüloz, hemiselüloz ve lignin içeriği, ASTM D1037 standart yönteminde tarif edilen yöntemlere göre, her bir tortu için fırın kuru ağırlıklarına dayanan unsuz ekstraksiyon yöntemi kullanılarak belirlenmiştir (Resim 6.6, 6.7). (Ramadan A. Nasser, 2016)

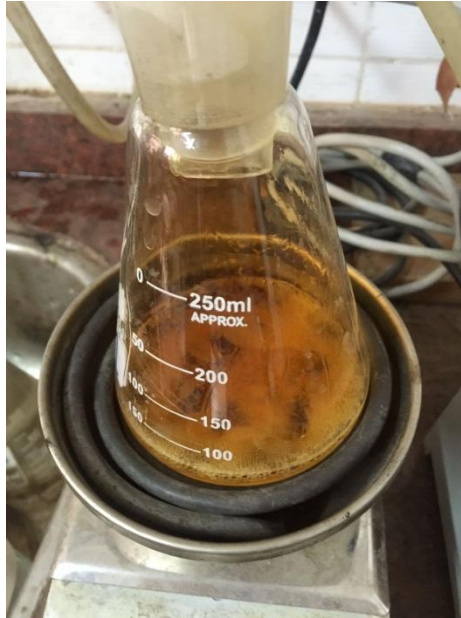
Resim 6.7: Selüloz oranları (Mısır, İskenderiye Üniversitesi Ziraat Fakültesi Laboratuvarı)

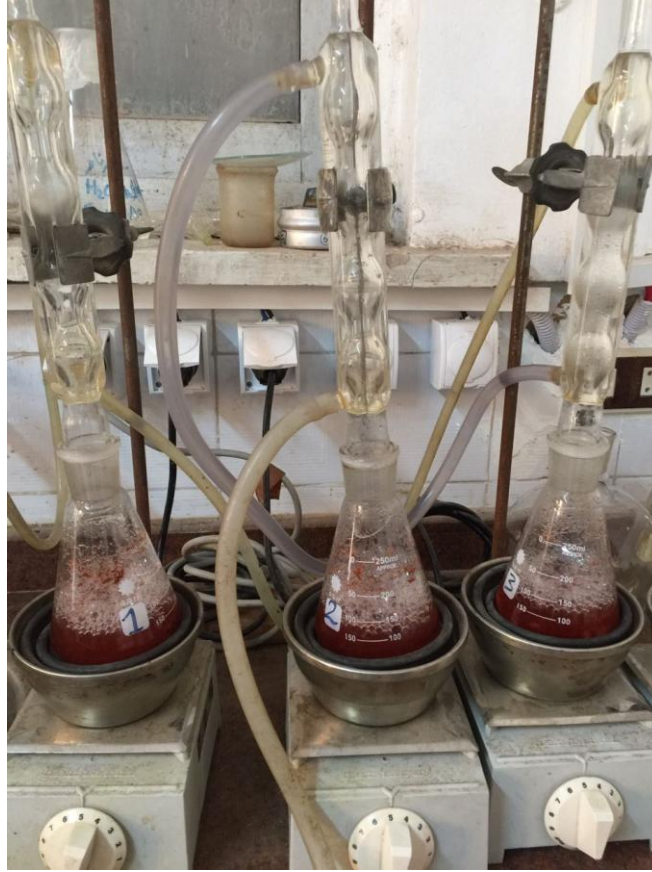
Resim 6.8: Hemi-Selüloz oranları (Mısır, İskenderiye Üniversitesi Ziraat Fakültesi Laboratuvarı)

Yakın analiz için, tortu numuneleri 103 ± 5 °C' lik bir sıcaklıkta sabit bir ağırlığa kadar fırında kurutulmuştur. 40-60 mesh partikül büyüklüğüne sahip numuneler, nem içeriğinin (MC), uçucu madde içeriğinin (VMC) ve kül içeriğinin belirlenmesi için kullanılırken, sabit karbon içeriği (FCC), fark ile hesaplanmıştır (Resim 6.8). (Ramadan A. Nasser, 2016)

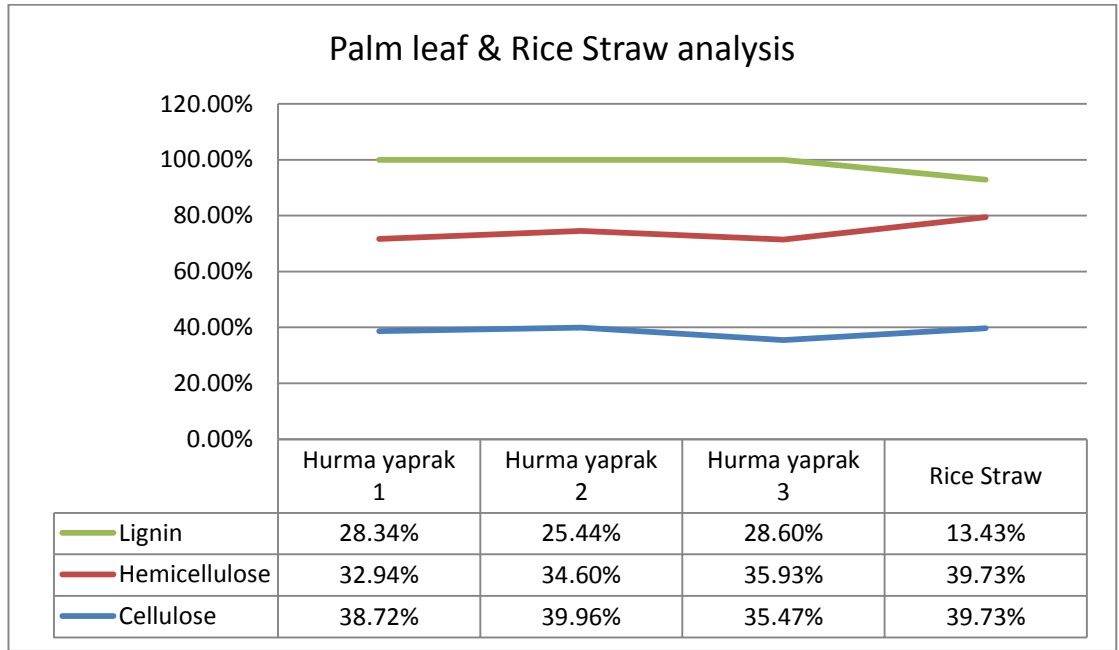
Şekil 6.2: Pirinç samanı ve hurma yaprağındaki lignin, hemiselüloz ve selüloz oranı (Rasha ELBORG)

Her iki örnekte selüloz oranları birbirine yakın olup, pirinç samanındaki hemiselüloz oranı ise hurma yaprağının hemiselüloz oranından daha yüksek çıktığı görülmüştür. Yapılan analizde lignin oranları ise oldukça yüksek bir fark ile hurma yaprağı lifinde daha fazla olduğu ortaya çıkmıştır (Şekil 6.2).

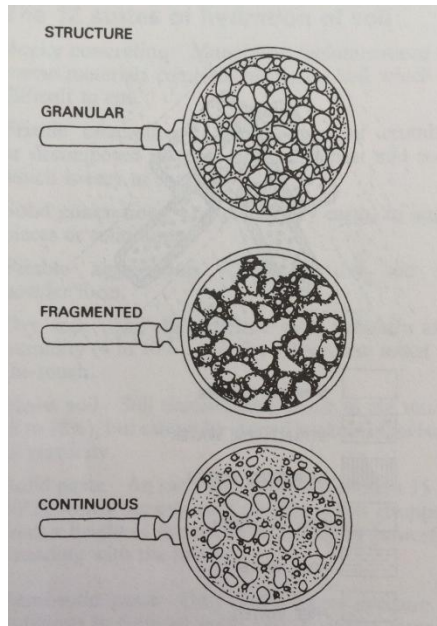
Resim 6.10: Toprağın yapısı (Hugo Houben, 1994)

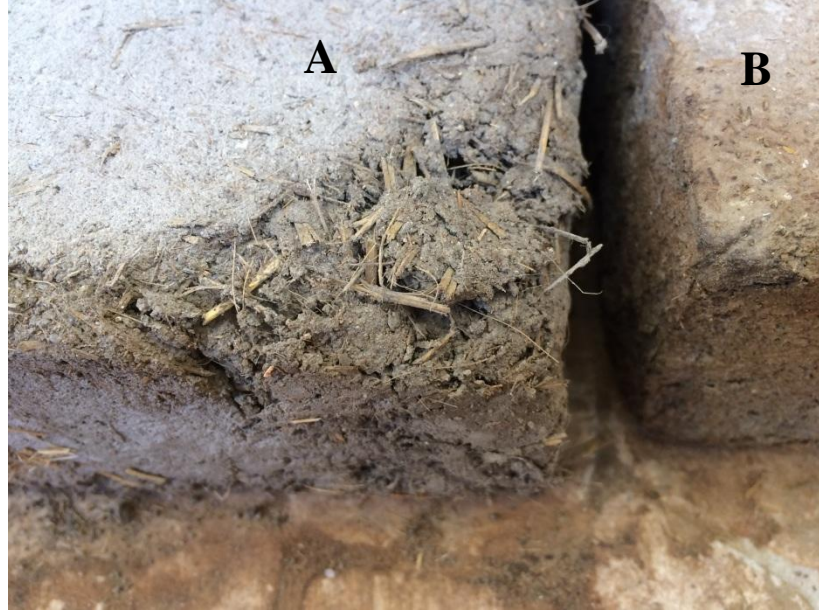
Resim 6.12: Hurma yaprağı ve Pirinç samanı Kerpiç Numune, A. Pirinç samanı kerpiç, B. Hurma yaprağı kerpiç. (Rasha ELBORGY)

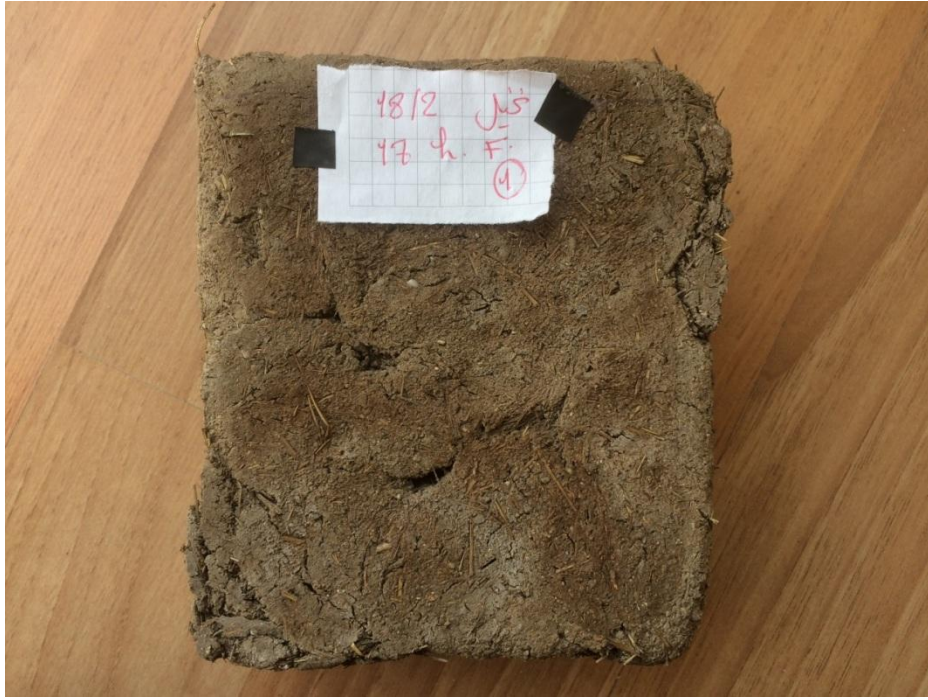
Resim 6.13: Hurma yaprağından kerpiç yapılmış numune (örnek 1). (Rasha ELBORGY)

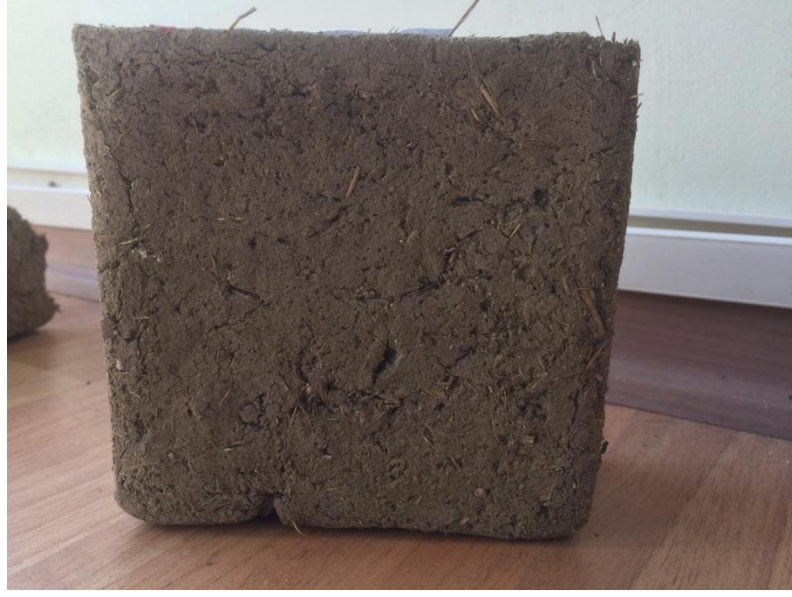
Resim 6.14: Hurma yaprağından kerpiç yapılmış numune (örnek 1). (Rasha ELBORGY)

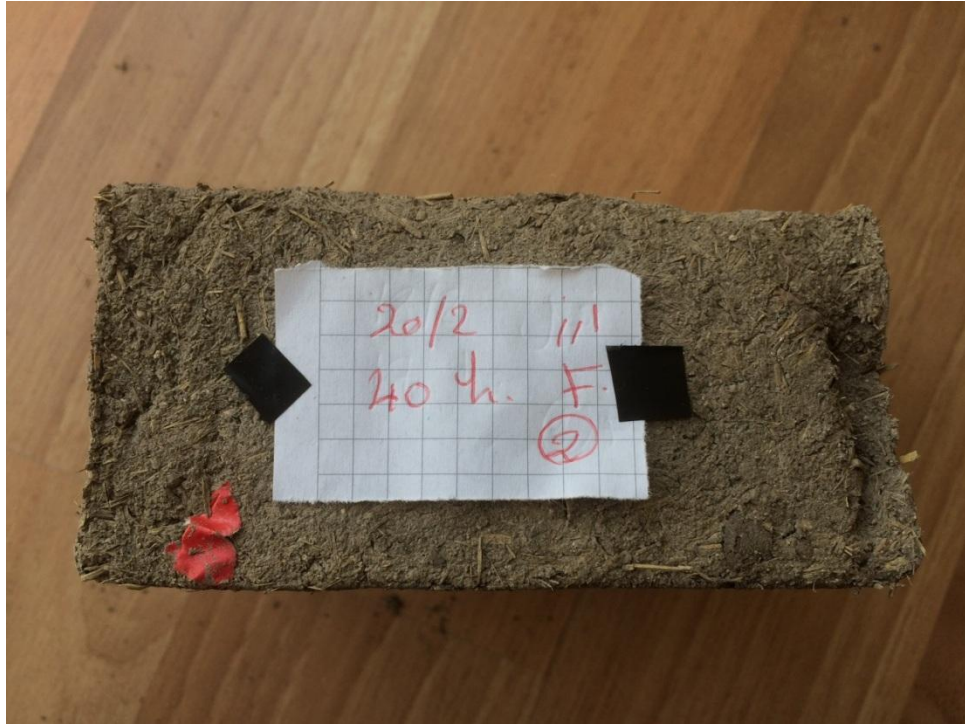
Resim 6.15: Pirinç samanından kerpiç yapılmış numune (örnek 2). (Rasha ELBORGY)

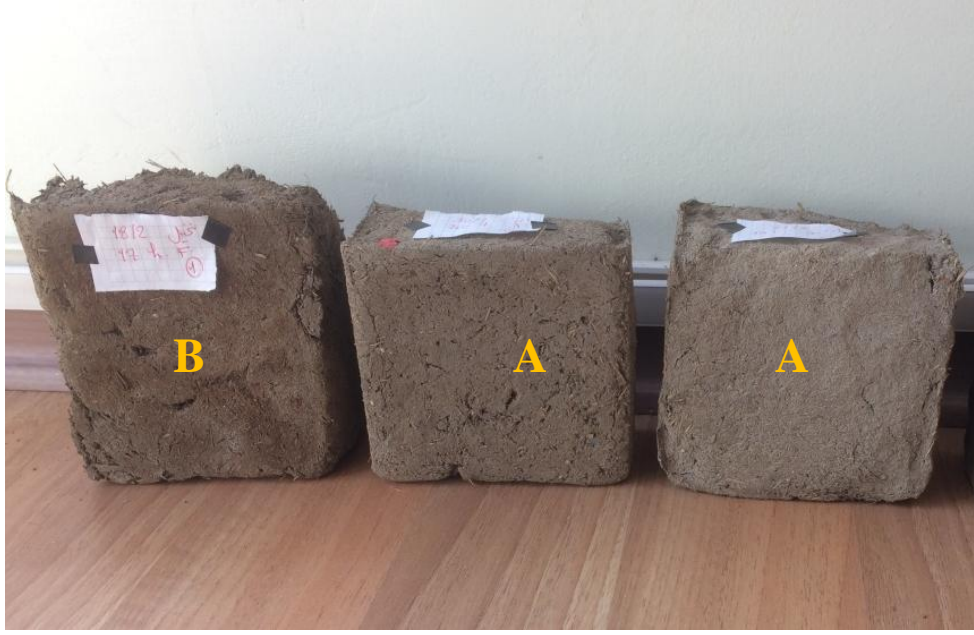
Resim 6.16: İki farklı samandan kerpiç yapılmış numunelerin karşılaştırılması (Hurma yaprağı, Pirinç samanı). B. Hurma yaprağından numune, A. Pirinç samanından numune. (Rasha ELBORG Y)

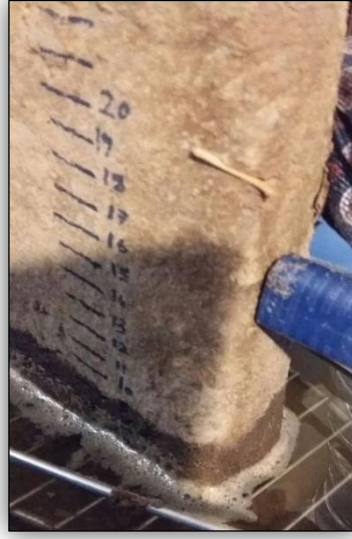
Resim 6.18: Hurma yaprađı katkılı numune, Arka taraftaki su seviyesinde basit bir artışla birlikte köpüklenmenin nispeten devam etmesi. (Rasha ELBORGY)
