MISIR'DA HURMA LİFİ KATKILI KERPİCİN RESTORASYON
UYGULAMALARINDA KULLANILABİLİRLİĞİNE YÖNELİK BİR
ARAŞTIRMA

DOKTORA TEZİ

Rasha ELBORGY

Anabilim Dalı: Mimarlık

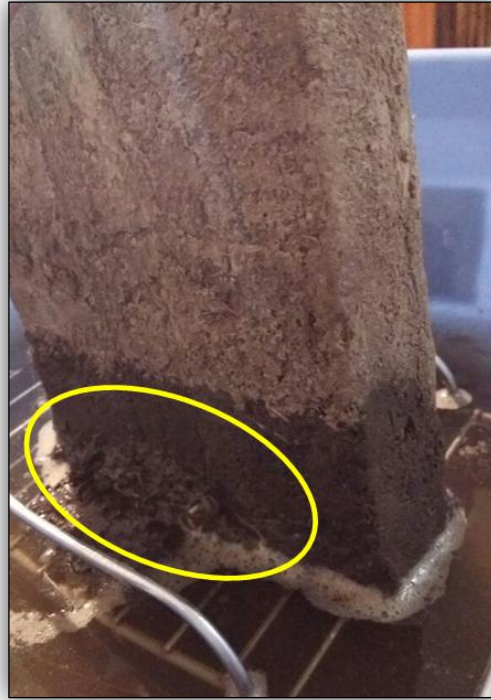
Resim 6.19: Hurma yaprađı katkılı numune, kısmen aşınmaya başlayan kerpicingin arka yüzü. (Rasha ELBORGY)

geçen 8 saat boyunca toplam su emilim seviyesi 7 cm'ye ulaştı. Bu büyük bir orandır. Kerpicin su ile temas ettirilmesinin üzerinden 9 saat geçtikten sonra kerpicin en alt kısmında 2,5 cm'lik bir aşınma meydana geldi. 12 saat sonra kerpiç arka tarafında ufak bir çöküş gözlemlendi. Ön tarafta ise bileşimlerin yapışkanlığında bir çözülme görülmedi. Deney başlangıcından 24 saat sonra su emilim seviye kademeli bir şekilde 11 cm'ye kadar ulaşmış durdu. Meydana gelen aşınma ve arka taraftaki ufak çöküntü sonucunda 9 saat sonra kerpicin alt tarafında 2,5 cm'lik bir aşınma görüldü. 12 saat sonra kerpiç arka kısmında bir çöküş gözlemlendi. Bütün bu aşamalardan sonra su emilim seviyesi 11 cm üzerinde durdu.

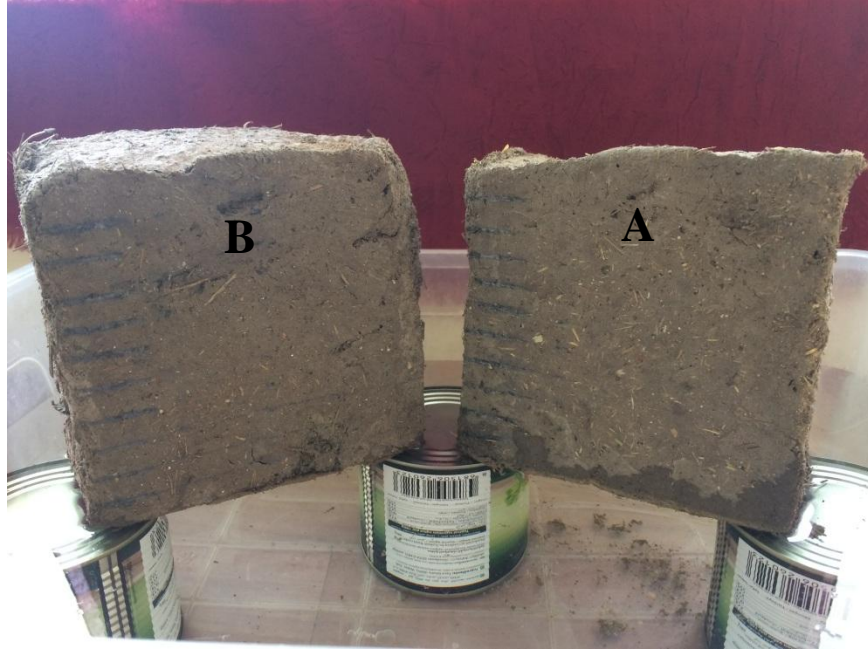
Resim 6.20: Hurma yaprağı ve pirinç samanı Kerpiç numuneleri karşılaştırılması Saat 12:00 testin başlangıcında, A. Pirinç samanı kerpiç, B. Hurma yaprağı kerpiç. (Rasha ELBORGY)

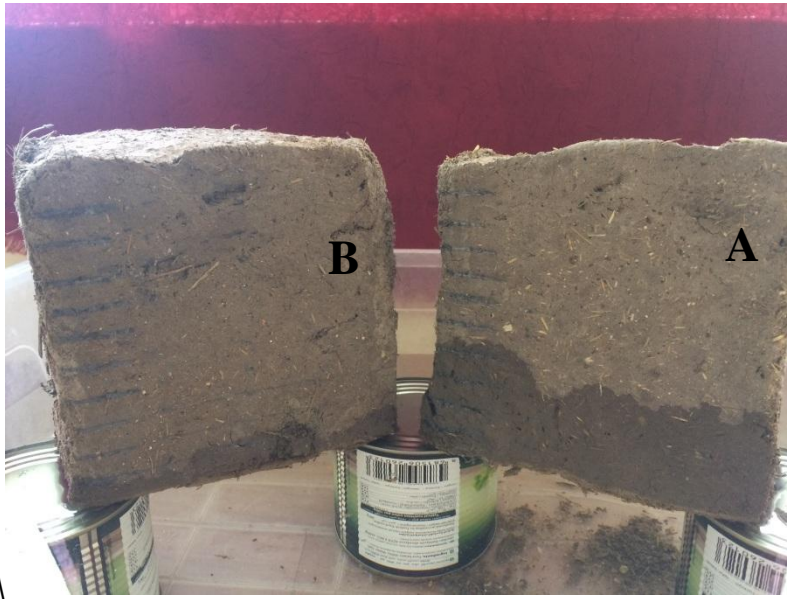
Resim 6.21: Hurma yaprağı ve pirinç samanı Kerpiç numuneleri karşılaştırılması 25 dakika sonra, saat 12:20, A. Pirinç samanı kerpiç, B. Hurma yaprağı kerpiç. (Rasha ELBORGY)

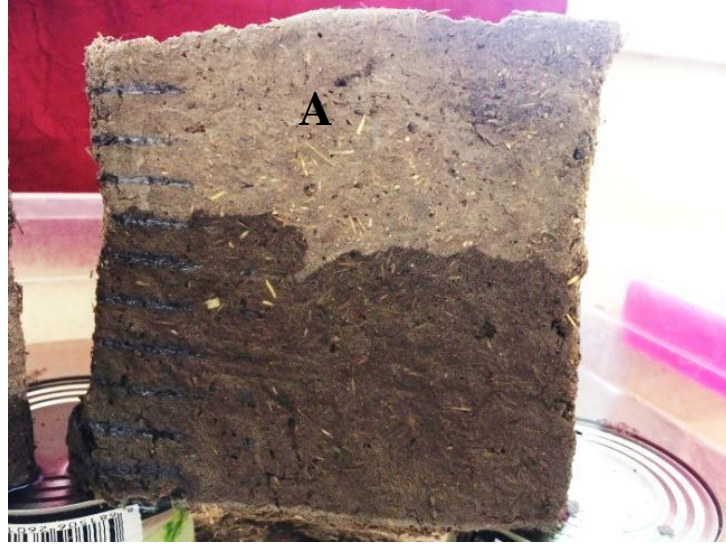
Resim 6.23: Deneyin başlamasından bir saat sonra, Pirinçten yapılan kerpicin, Saat 13:00'da su emme derecesi. A. Pirinç samanı kerpiç. (Rasha ELBORGY)

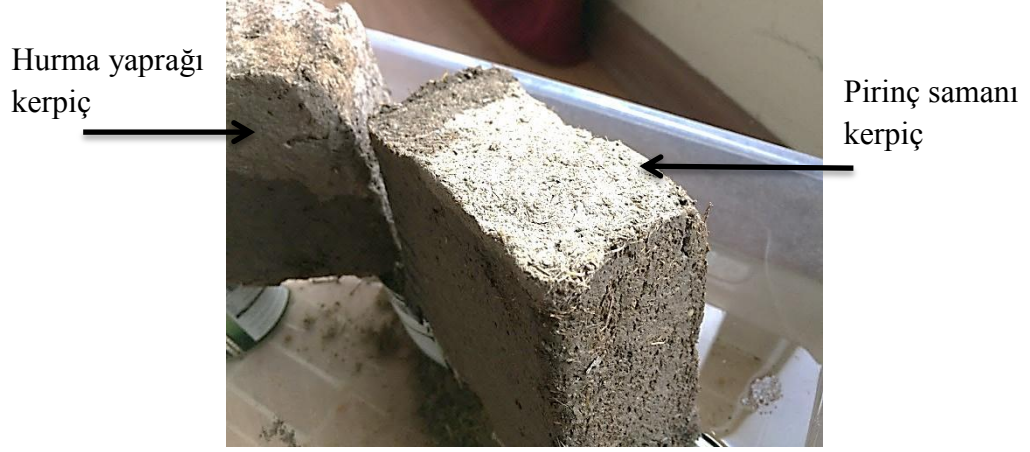
Resim 6.28: Pirinç samanından yapılan kerpiçlerin su emmesi Saat 18:50 (Rasha ELBORGY)

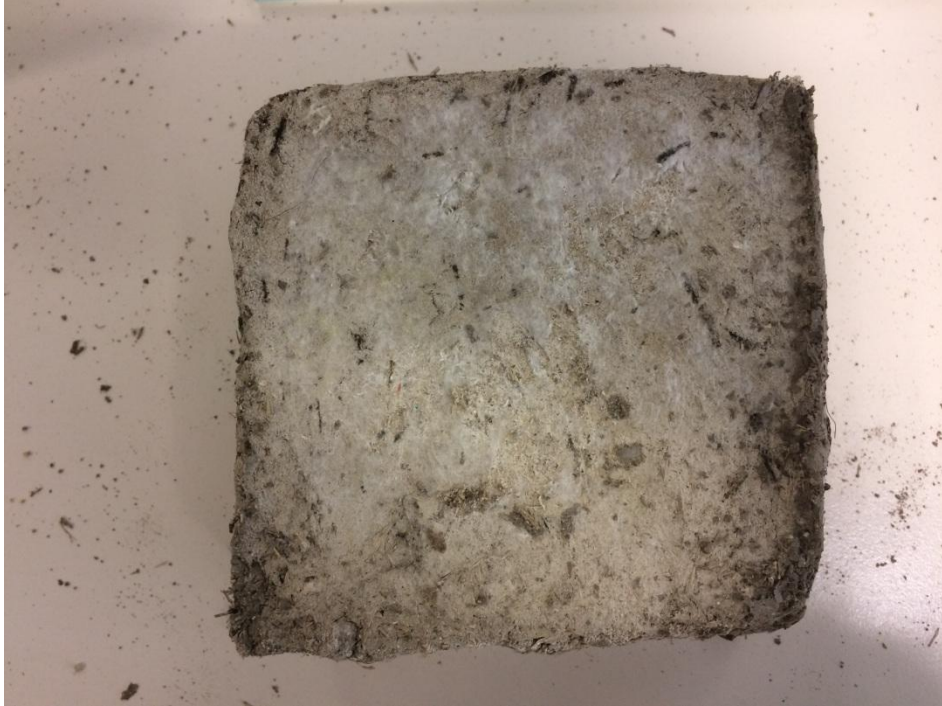
Resim 6.31: 12.5 * 12.5 * 7 cm boyutlarında Hurma yaprağı kerpiç örneği "Örnek No.7". (Rasha ELBORG Y)

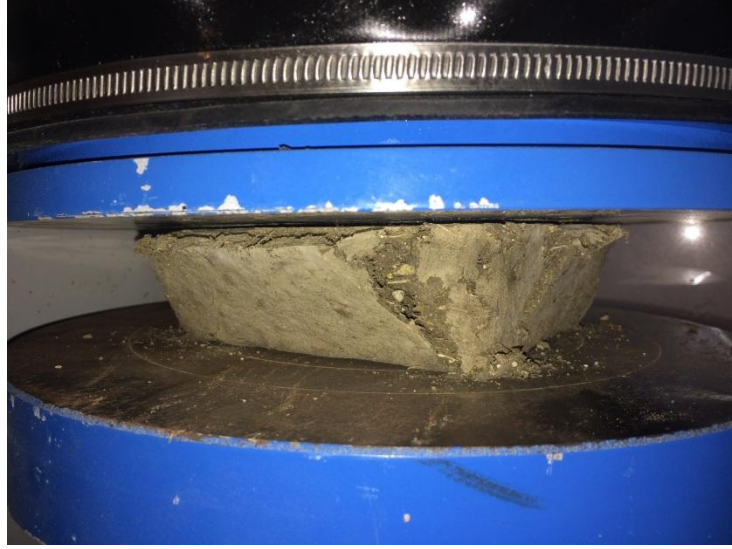
Resim 6.32: Basınç dayanımı test cihazı altında Hurma yaprağı kerpiç örneği, "örnek No. 7", (Türkiye, FSMV Üniversitesi, KURAM Laboratuvarı)

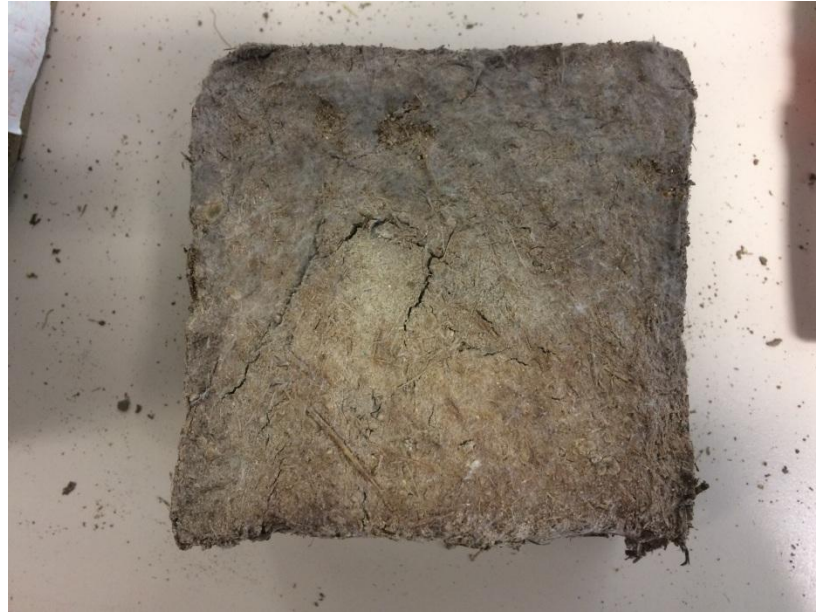
Resim 6.33: 12.5 * 12.5 * 7 cm boyutlarında Pirinç samanı kerpiç örneği "Örnek No.2", (Rasha ELBORG)

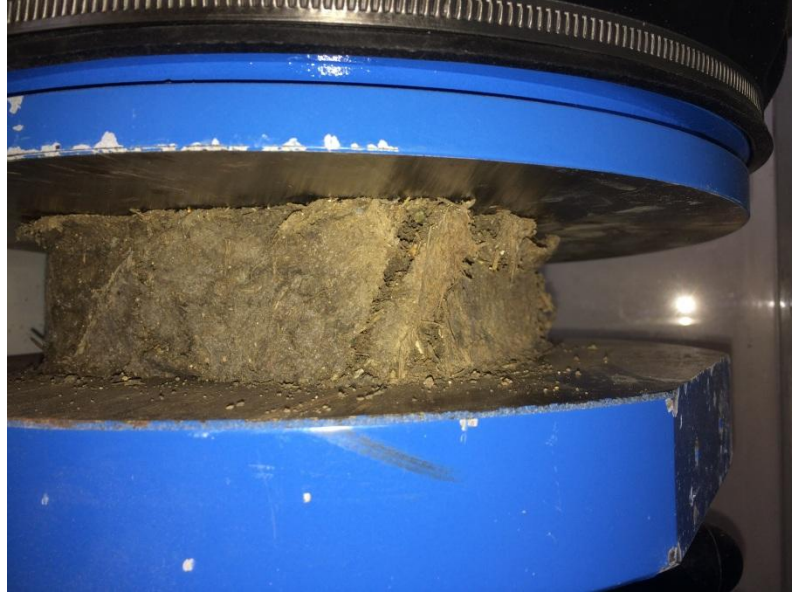
Resim 6.34: Basınç dayanımı test cihazı altında Pirinç samanı kerpiç örneği, "örnek No. 2", (Türkiye, FSMV Üniversitesi, KURAM Laboratuvarı)
