**ÇIFTE MİNARELİ  
MEDRESE (HATUNİYE)  
HAFRİYATI**

**13.** Yüzyılın ikinci yarısında iki katlı olarak inşa edilmiş olan Çifte Minareli Medrese diğer ismi ile Hatuniye, günümüzde konusu çok edilen nadide bir yapıdır.

**ÖMER  
YÖRÜKOĞLU**

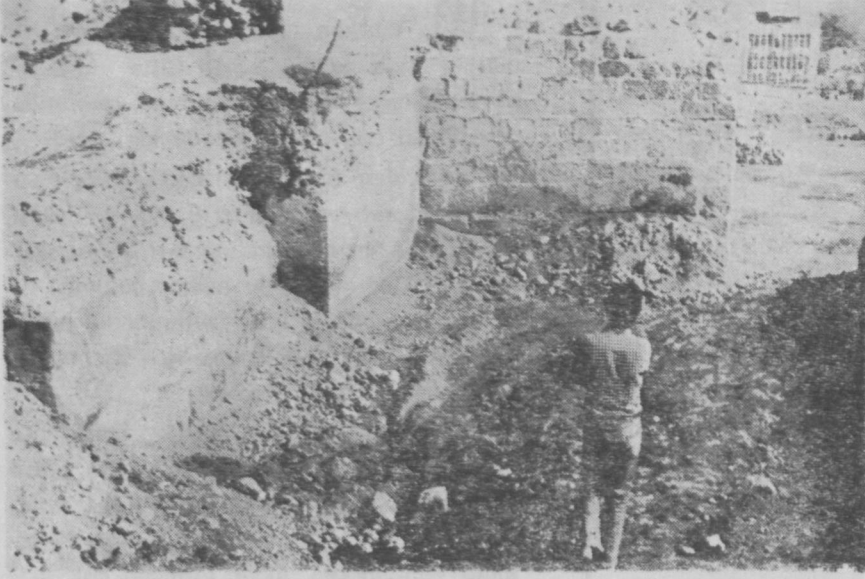
Foto 1 —  
Doğu  
duvarları

Medresenin kuzey önü, ana kapısının eşiğinden 150 cm. aşağıda olup bahçe duvarları ile çevrilmiş yeşillikleri ve oturmayaya mahsus bankları ile küçük bir park yeri haline getirilmiş düz bir alandır. Buradan medresenin doğusuna geçerse, toprak seviyesinin bir ilâ iki metre yükselmeye başladığını görürüz. Bu yükseklik toprak ve irili ufaklı taşların doldurulması ile teşkil edilmiş tahminen 100 sene içerisinde bu hale gelmiş olduğu hafriyat sonunda anlaşıldı, (Resim : 1).

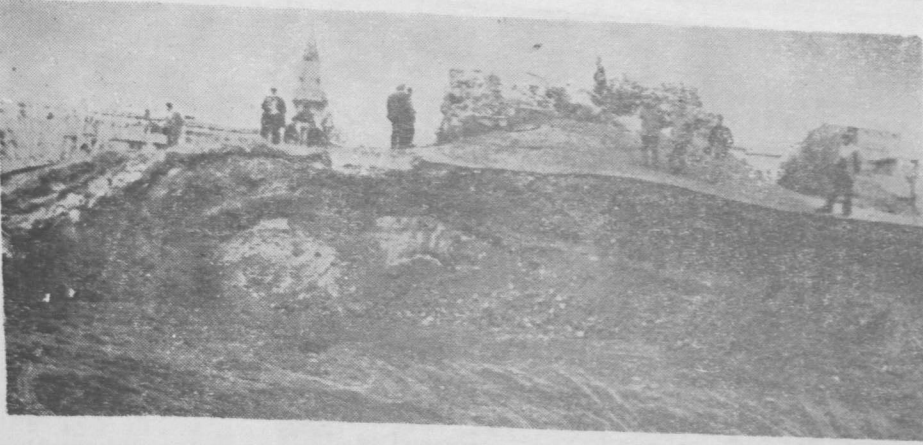
Foto 2 —  
Güneydeki  
kaba  
topraklar  
ve  
temizlenen  
kum

Doğu kısımdan güneye, medresenin arkasına türbe ve civarına bakarsak ilk göze çarpan şey çok kalın kale duvarı kalıntısıdır. Kireç ve kum karışımı harçla inşa edilmiş 100 ilâ 250 cm. arasında değişen yükseklikte ve 10 m. uzunluğunda olan bu kalıntı medresenin bitştirildiği doğu duvarının devamı olan eski kale duvarı kalıntısı izlenimini vermektedir. Aynı teknik özellikleri taşıyan diğer bir kalıntıda türbeye 15 m. mesafede güney batı kısımda göze çarpar. Dairesi görünüş ve kare taşlardan yapılmıştır. Bu görüntülerden başka, önceki onarımlardan atılan taş kırıntıları ile toprak ve çöpler güney kısmın seviyesini kuzey düzlüğüne göre 10 m. kadar yükseltmiştir, (Resim : 2).

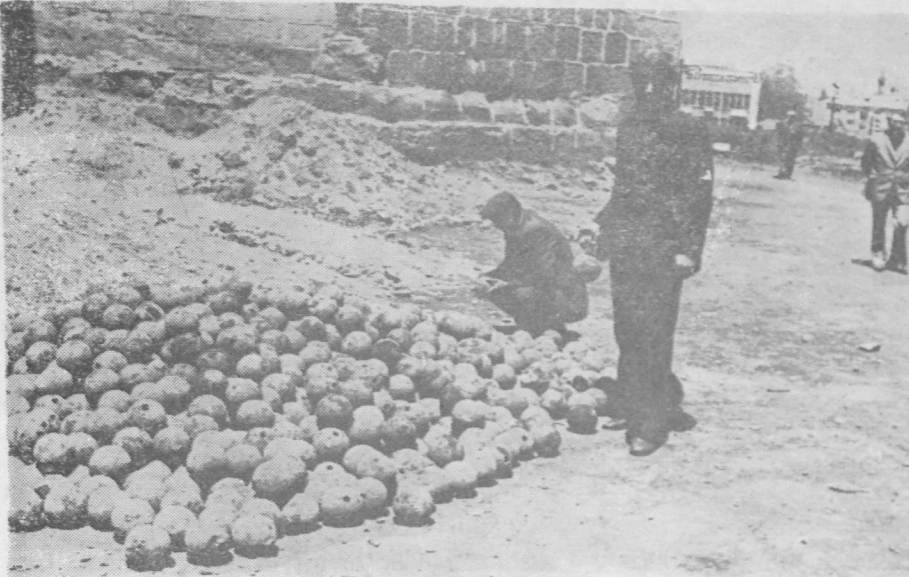
Foto 3 —  
Doğu  
bahçesinin  
toprakları  
arasında  
bulunan  
güller

On beş günlük ilk çalışmalar sırasında; Medresenin doğusuna düşen kısımdaki taş ve toprak yığını kazma, kürek ve dozer kepçelerinin yardımı ile medresenin önündeki düzlük seviyesine getirildi. Medrese ile kale suru arasında bir düzlük temin edildi. Hafriyat sırasında medresenin yaşlı olduğu burç dibinde yüzlerce içi boş yuvarlak gülle ve top mermileri bulundu. Bu gülleler son yüz yıl içerisinde bu bölgede yapılan savaşlar sırasında kullanılan savaş malzemeleridir. Medresenin bir zamanlar orduya tahsis edildiği de düşünülürse burada gülle ve top mermilerinin savaş malzemesi olmaktan öteye bir gaye taşımadığı anlaşılır, (Resim : 3).

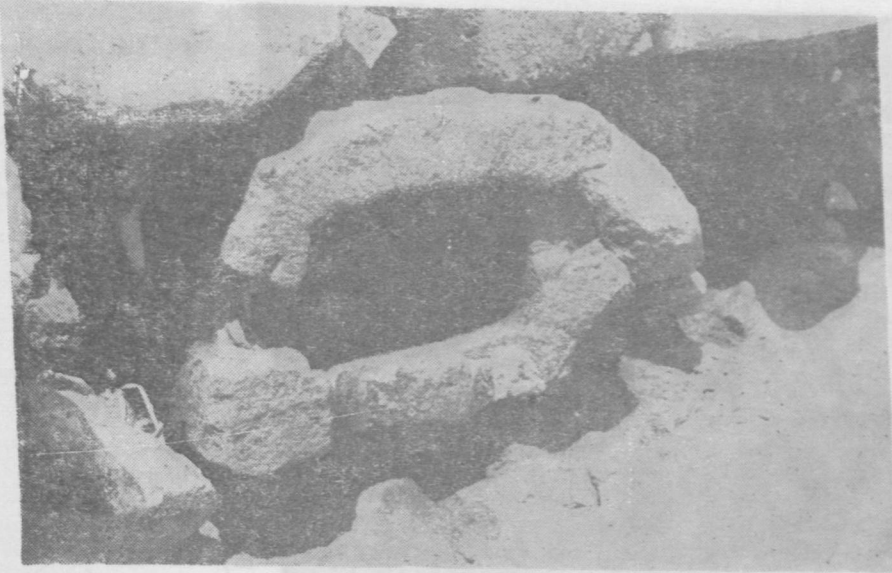
Foto 9 —  
Bulunan  
su  
taksimati

Hamam kalıntısının 30 m. güneyinde ve ikinci sondajımızın batı istikâmetinde uzayan duvar kalıntısının sonunda tesadüf edilen dört su kanalı ile yerinden oynatılmış taştan su taksimatı üzerinde durulması gerekli hususlardan birisi olmaktadır. Su kanalları batı ve güney batı yönlerinden kümbete doğru yönlendirilmiştir. (Kümbete 25 m. mesafede kesilip sonra ne tarafa yöneldiği tesbit edilemedi) Medresenin arkasında güney batıdaki ikinci burç kalıntımız çevresinde biter. Kanallarla ilgisi olabilecek taksimat  $35 \times 62$  cm. ebadında olup, üzerinde dört su yolu vardır. Taş su taksimatı üzerinde yarım daire şeklinde olan su yolları üzerinde kireç harç ve kiremit kırıkları bulunmaktadır. Bu taksimat taşına kanalların biri ile gelen su diğer üç yoldan yapılara veya çeşmelere dağıtılmaktadır, (Resim : 9).

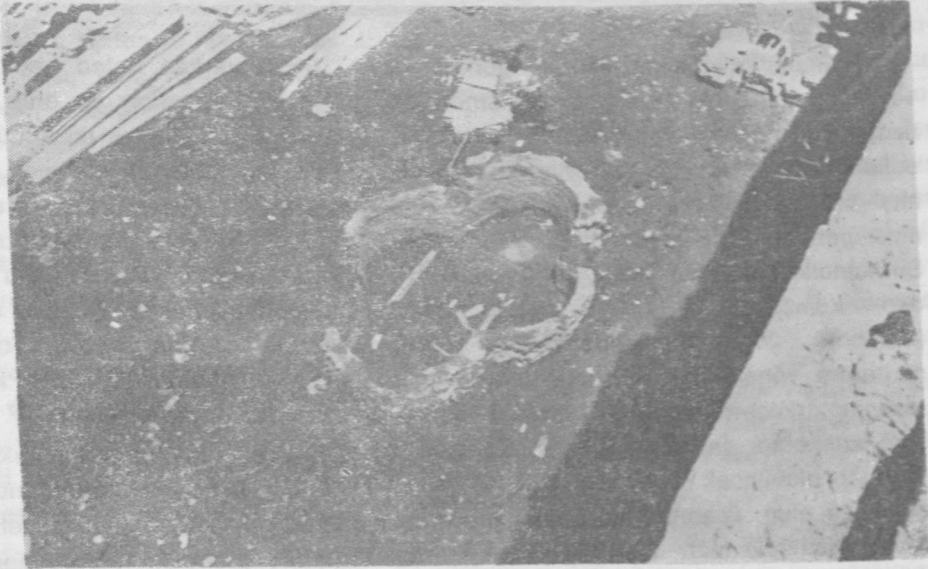
Foto 11 —  
Hafriyatın  
sonu  
havuzun  
görünüşü

Kemerden kümbete kadarki moloz temizleme işlemi başkaca küçük buluntu vermedi. Kemere ait beş işlemeli taş ve köşe taşları ile avlunun tam ortasında küçük bir havuz kalıntısına tesadüf edildi. Havuzun ortasında parçalanmış balık heykeli parçaları bulunmakta idi, (Resim: 11).

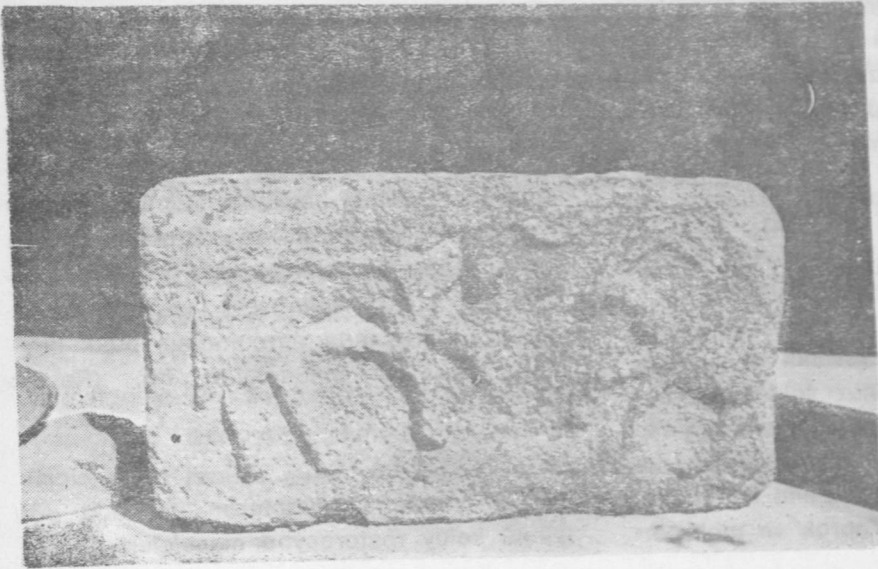
Foto 12 —  
Koç  
kabartmalarının  
bulunduğu  
taş

Bu kısımda işlenmemiş vaziyette çok iri bir sütun başlığı ile, birde üzerinde karşılıklı iki koç'un bulunduğu taş kabarma ele geçti, (Resim : 12).
