Isparta'nın Bilinen En Eski Tarihli Yılkırkan Çeşmesi'nde Yapılan Çalışmaların Değerlendirmesi

Mustafa Akaslan*
Doğan Demirci**

A Review of Excavation Work the Oldest Fountain of Isparta Known as Yılkırkan

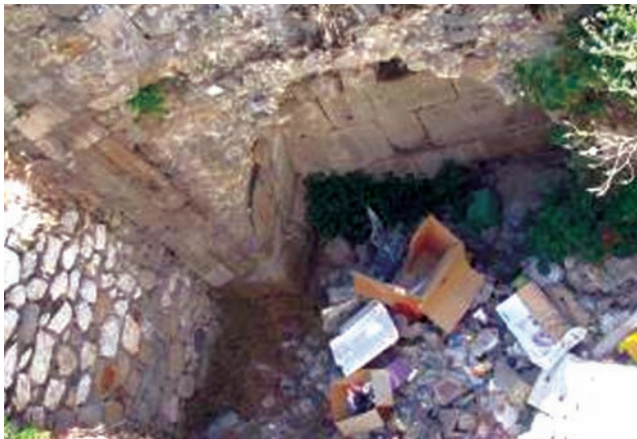
Resim-4: Kuzey cephesinin kazı ncesi grnm (26 Haziran 2012)

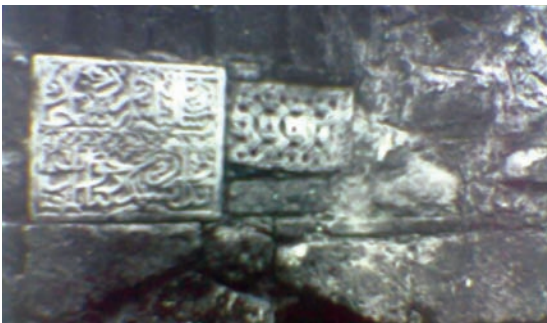
Resim-15: Farsça kitabelerden birisinin yerinde onarım izi vardır (Önge 1983: R.66)

iki Farsça kitabenin arasında bir Bizans fragmanının yer aldığı görülmektedir (Resim 13). Buna karşılık Böcüzade Süleyman Sami (1983: 16) (Resim 14), Yılmaz Önge (1997: R. 66) tarafından yayınlanan cephe fotoğraflarında ise sağ tarafta bulunması gereken Farsça kitabenin yerinde olmadığı, bu kısım tamirat gördüğü anlaşılmaktadır (Resim 15). Ayrıca Yılmaz Önge (1997; R. 68), Farsça olan ve yerinden sökülen kitabenin bir başka tamirat sonrasında yan cephenin üst köşesine monte edildiğini tespit etmiştir (Resim 16) . Fotoğraflarda kitabelerin, kemerin bize göre sol tarafında yer aldıkları ve birbirlerine göre orantsız ölçülerde oldukları da görülmektedir.

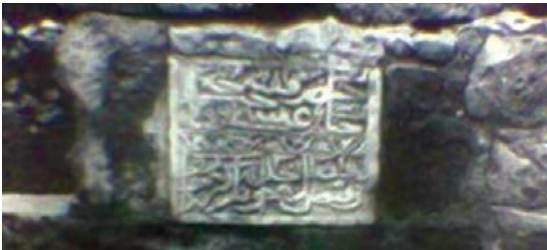
Resim-16: Tek kalan Farsça kitabe sonra yan duvarın üst köşesine konulmuştur (Önge 1983: R.68)

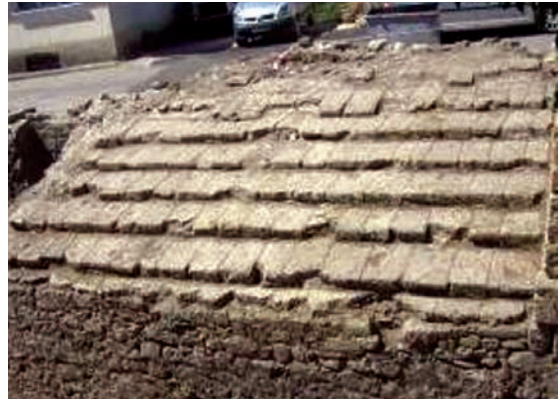
Resim-18: Çeşmenin plaka taşla kaplı üst örtüsü kazıdan sonraki görünümü (29.06.2012)

Çeşmenin temizlik kazısına 26.06.2012 tarihi itibarıyla başlanılmış ve temizlik kazısı yaklaşık iki hafta devam etmiştir.⁽⁶⁾ Kazıdan önce kuzey cephesinin yol kotunun çok altında, çukurda kalması ve içerişinin çöplük olarak kullanılması nedeniyle buradaki çukurun yarısına yakın kısmı taş, toprak ve çöplerle dolu durumdadır. Aynı zamanda bu cephedeki kemer taşlarının bir kısmının dökülmüş olması, kemerin üzerindeki alındaki moloz taşların ve yanlardaki süsleme bordürlerinde kullanılan köfke taşların yerlerinden çıkmış ve her an düşecek durumda olmaları, burada yapılacak bir çalışmayı tehlikeye düşüreceği kanısını yandırmıştır. Bu nedenle önlem alınıncaya kadar toprak altında kalan güney cepheden kazıya başlanılmasının uygun olacağı düşünülmüştür. Bu esnada çeşmenin üst örtüsünde bulunan ve kademeli bir biçimde alçalan köfke taş kaplamalar temizlenerek ortaya çıkarılmıştır. Doğu yöne doğru tek yöne meyilli bu çatının da beşik tonozun üst örtüsü olarak kullanılması ilginçtir. Üst örtüyü oluşturan plaka güney yönde bulunan taşlardan bir kısmı tahrip olmuştur (Resim 18).

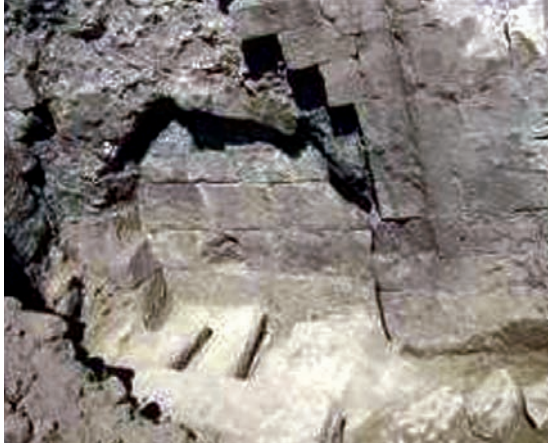
Resim-19: Çeşmenin güney cephesinin kazıdan sonraki görünümü (02.07.2012)

müş ve yok olmak üzere olduğu tespit edilmiştir. Çeşmenin kurnası ve aynası ortaya çıkartılmış olup, buradan suyun doğu yöne doğru akmakta olduğu çeşmenin doğu cephesindeki kapak taşından anlaşılmıştır. Çeşmenin güney cephesinde hazneye açılan bir hava penceresi bulunmamaktadır (Resim 19).

Bu cephenin kemer genişliği ve derinliğinin diğer cepheden daha küçük ölçülerde olduğu tespit edilmiştir. Doğü yöndeki duvar çok sağlam durumdadır. Bu duvarın toprak zemininden yaklaşık bir metre kadar yukarısında hazneden çıkarak, kuzey cepheye doğru ilerleyen bir künk sırası olduğu görülmüştür. Bu künk sırasının zeminde çok yukarıda bulunması, daha sonralardan yapılmış olması ihtimalini akla getirmektedir. Güney cepheden çıkan su kanalı da muhtemelen künk sırasına paralel olarak ilerlemektedir.

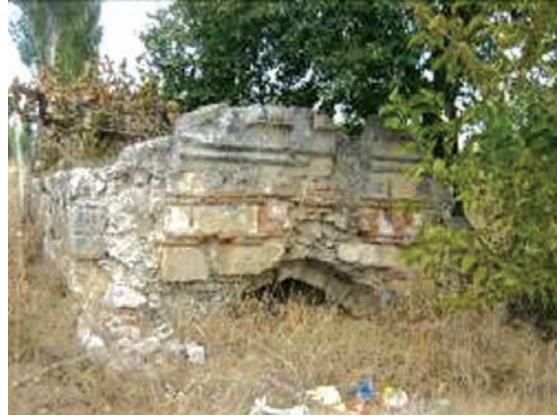
Resim-21: Önge'nin benzeri olduğunu söylediği Isparta-Eğirdir yolu üzerindeki çeşme (11.02.2013)

Yılkırkan Çeşmesi'nin tipolojik olarak bir hayırsever tarafından yaptırılmış mahalle çeşmesi konumunda olduğu anlaşılmaktadır. Önge (1997: 59), kesme taşla birlikte kullanılan tuğla ve sırlı tuğlanın bu bölgenin yöresel özellikleri olduğunu, çeşmenin Klasik devir Osmanlı çeşmeleri arasında Anadolu'nun bölgesel özelliklerini kapsayan değişik ve önemli bir örnek olduğunu söylemektedir. Önge, Yılkırkan çeşmesinin muhtemelen aynı tarihlerde yapılmış olan bir benzerinin Isparta-Eğirdir yolu üzerindeki çeşme olduğunu söylemektedir. Önge'nin sözünü ettiği söz konusu çeşmenin büyük bir bölümü toprağa gömülmüş durumdadır. Toprağın üzerindeki kısım ise çeşme hakkında biraz fikir vermektedir Önge (1997: 59) (Resim 21).

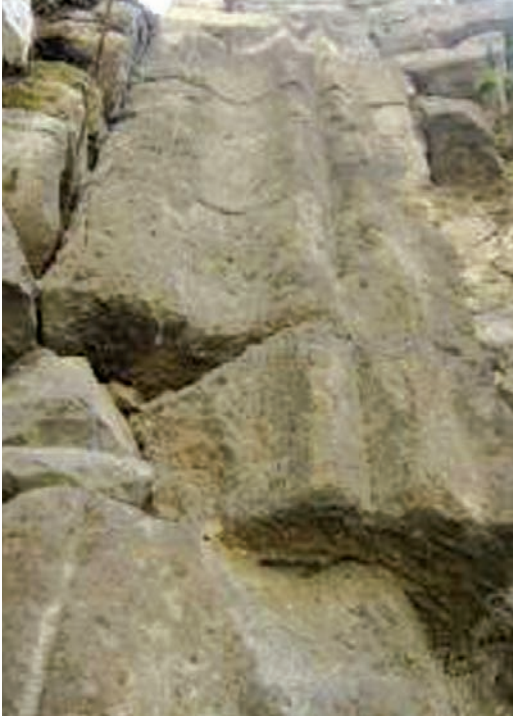
Resim-7: eşmenin kuzey cephesi süslemesi

Yılkırkan Çeşmesi'nin kuzey cephesinde, üç ayrı taş kabartma olarak yazılmış iki kitabesi vardır. Kitabelerinde yazılan tarihe göre Isparta'da bilinen en eski çeşme yapısı olma özelliğine sahiptir (Önge 1997: 59). Ancak çeşme, hemen batısından geçen, asfalt yolun yaklaşık 4-5 metre altında kalmıştır. Çeşmenin çift yüzünün olduğunun söylenmesine rağmen, güney yöne bakan yüzü toprak altındadır. Güney cephesinin çok uzun zamandır toprak altında kalması nedeniyle 2012 yılında yapılan kazıdan önce bu yüzünü henüz gören bir kişiye rastlanılmamıştır. Bu nedenle kuzey yöne bakan taraf herkes tarafından bilinen tek cephesi olmuştur (Resim 3 ve 4). Çeşme, Antalya Kültür ve Tabiat Varlıklarını Koruma Kurulu'nun 14.06.2001 gün ve 5021 sayılı kararıyla Korunması Gerekli Taşınmaz Kültür Varlığı olarak tescil edilmiş ve etrafına beşer metrelik bir koruma bandı konulmuştur (Resim 5 ve 6). Çeşmenin görünen bu cephesi çok derinde kaldığından, çeşmenin diğer bir adı da "Çukur Çeşme" olarak anılmaktadır. Maalesef burası zamanla çöplük haline getirilmiştir. Çeşme, bölgede sık rastlanan köfke taş ile yapılmış ancak cephede bulunan bu taş kaplamanın tamamına yakını dökülmüştür. Yanlarda bulunan kabartma taş parçaları çeşmenin cephesinin süslemesi hakkında biraz fikir vermektedir (Resim 7 ve 8).

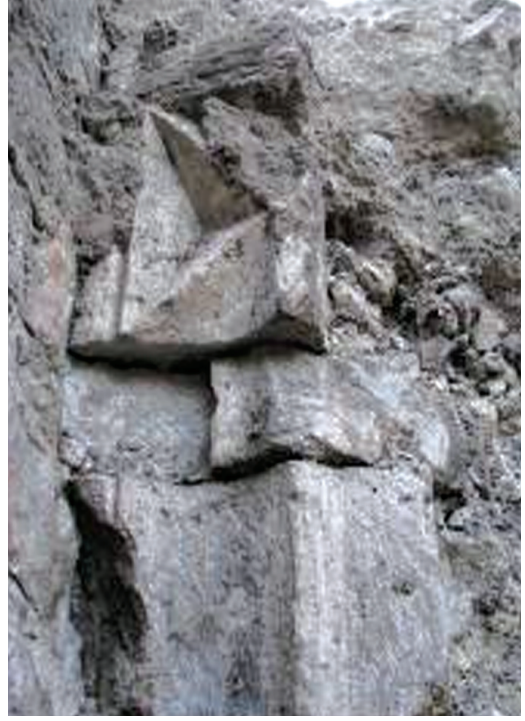
Resim-8: Güney cephesi süsleme detayı

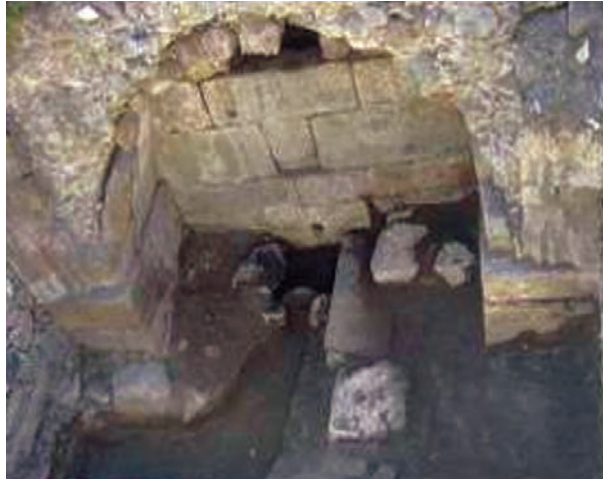
Resim-20: Kuzey cephesinin kazıdan sonraki görünümü (10.07.2012)

Kuzey cephesinde işçilere baret takılarak yapılan temizlik kazısında buradaki taş ve çöpler alınmıştır. Daha alt seviyelerden nemli toprak çıkmaya başlamıştır. Kuzey cephenin de aynı güney cephede olduğu gibi iki büyük blok taş arasında bir kurnanın olduğu, bir ark vasıtasıyla doğü yöne muhtemelen fetih çınarı olduğu düşünülen tescilli bir ağaca doğru ilerlediği tespit edilmiştir. Burada fark olarak yalak kısmı bir el değirmeni taşıyla kapatılmış, su değirmen taşının ortasındaki bir delikten akıtılmıştır. Daha önceki kazılarda, bu cephenin zemininden düzgün büyük yassı taşların söküldüğü ve o taşların hala çeşmenin çevresinde bulunduğu civarda yaşayan yaşlı kimseler tarafından ifade edilmiştir (Resim 20). Sülübey Mahallesi Muhtarı İbrahim Gürbüz ile 17.07.2012 tarihinde yapılan sözlü görüşmede, bazı blok taşlar gösterilerek bunların daha önce Belediye'nin yapmış olduğu temizlik kazısında çıkartıldığı söylenmiştir. Çeşmenin batı yönünü bir
