Oltu'da Arslanpaşa Külliyesi

Abdüsselâm ULUÇAM

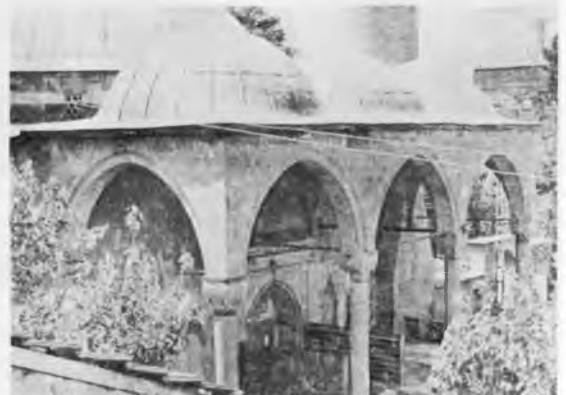
RESİM: 5
Şadırvan

Sık ağaçlı avluda, çaya yakın bir yerde helâ ve abdestlik ile, sütunlar üzerine oturan kubbeli bir şadırvan bulunmaktadır (Resim: 5). Sonradan yapılan bu yapılara bir de Müftülük binası eklenmiştir. Camiin kible tarafında kalan avlu, Arslan Paşa ve ailesine hazire olarak ayrılmışsa da, bugünkü mezarlar başkalarına aittir. Bu kısımda bir de Şehidlik yükselmektedir. Önceleri camie merdivenle çıkılırken, avlu zamanla dolduğundan bu merdiven ortadan kalkmıştır.

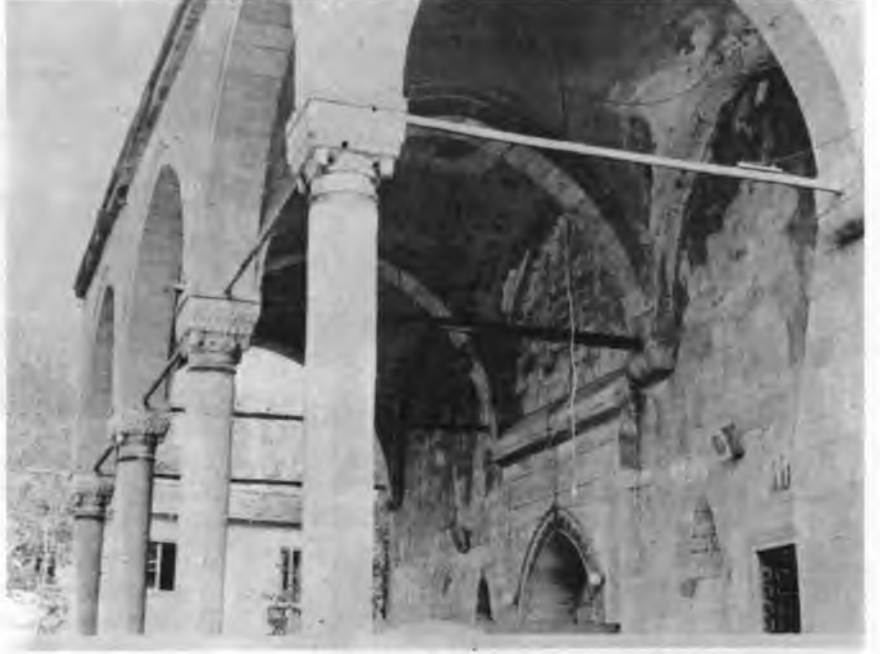
RESİM: 7
Son cemaat yeri,
detay.

Kitabelerine göre 1075 (1664) yılında tamamlanan cami, 13.40 x 13.40 m. ebadında, kare plânlı, tromplar üzerine oturan tek kubbeli bir yapıdır.(7) Tamamen kesme taştan yapılmış olup, üç gözlü son cemaat yeri ile bir minâresi bulunmaktadır. Son cemaat yeri, sekizgen kaideli, mukarnas başlıklı 4 granit sütun ve 5 sivri kemer üzerine oturan 3 kubbe ile örtülüdür. Orta kubbenin altında bulunan taçkapı kısmı zemin seviyesinde kaldığı halde, son cemaat yerinin diğer iki kısmı sekilerle yüksekçe tutulmuştur (Resim: 6-7).

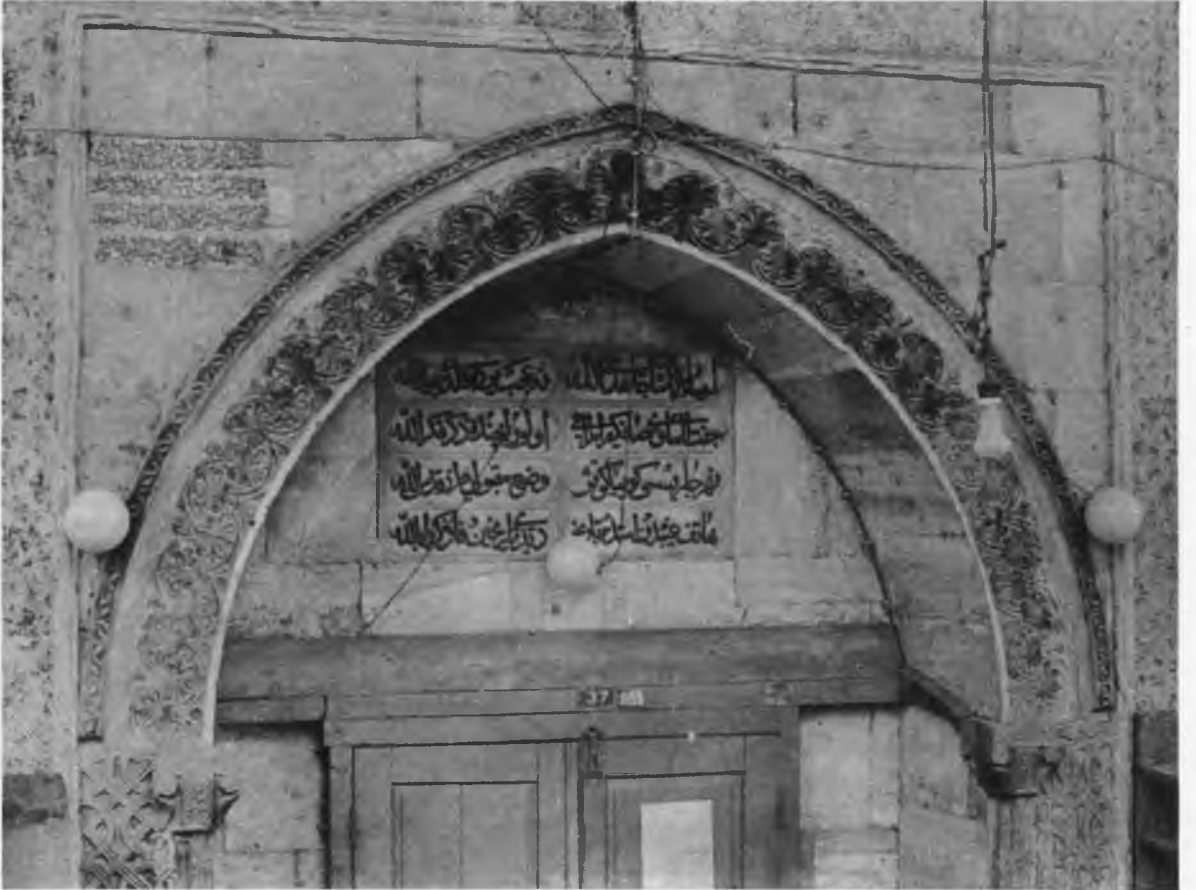
RESİM: 8
Tackapı kemerî.

Cepheden 30 cm. dışarıya taşan taçkapıyı, iki zincir motifinin sınırladığı geniş bir süs kuşağı çevirir. Bu geometrik süs kuşağı ile sütun arasında, kemer seviyesine kadar yükselen ikinci bir kuşak yer alır. Çift zincir motifli sütuncelerle, üzerine kıvrık dal ve stilize asma yaprağı işlenmiş başlıklara oturan sivri kemer, yarım daire şeklindeki çift saptarla birbirine bağlanan ve simetrik olarak tekrarlanan bitki demetiyle süs-

lenmiştir (Resim: 8). Kemerle dış kuşak arasında kalan üçgen boşluklar sade bırakılmış, sol taraf-taki üçgene bir vakfiye kitabesi yerleştirilmiştir. Girift bir nesihle yazılan dört satırlık Türkçe kitabede:

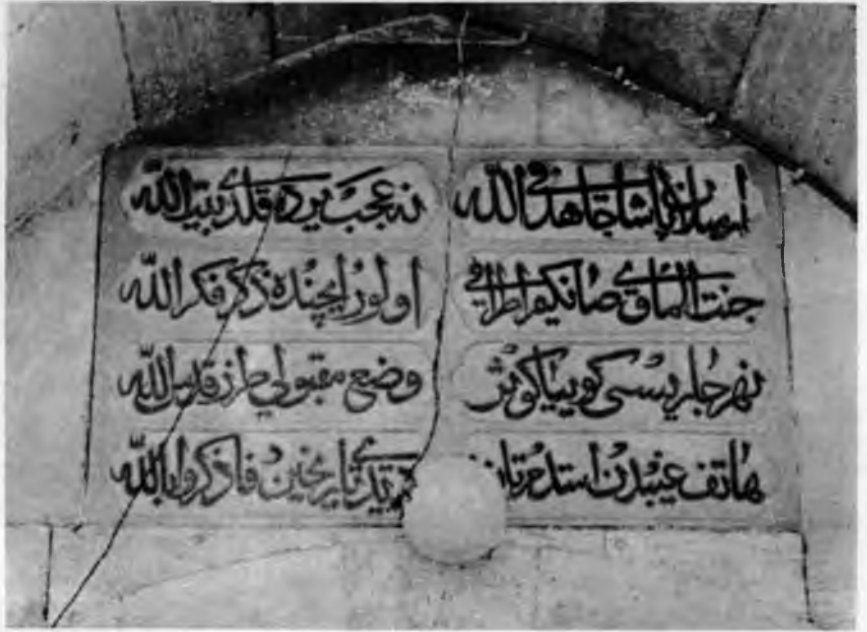
RESİM : 9
Taçkapı kemer ucgeninde bulunan vakfiye kitabesi.

yazılıdır (Resim: 9)(8).

(8) Konyalı'nın okuduğu bu kitabe, özet olarak: "Oltu kalesi altındaki ark tarafında Numan Bey'in vakıf bahçelerinin niçin vakfedildiği, vakf şartları ve mütevellisi bilinmediği için 20 sene sahipsiz kaldığından ağaçları ve duvarları harap olmuştur. Padişahın emri ve hâkimin hükmü ile vâkıfın akra-basından vaziyet sorulmuş, onlar da bu bahçeleri tekrar vakfettiklerini ve mütevelliliğine evlâtlarına meşrut olduğunu teyit ederek birinci vâkıfın ve kendilerinin ruhları için her sene, her bahçeden ARSLANPAŞA Camii'nde yakılmak üzere dörder okka balmumu alınmasını ve yine her sene Kuru-çeşme ve Tuzla Çeşmeleri'nin tamiri için onar kuruş verilmesini söylemişlerdir. Bu, Oltu Müftüsü Mehmed Efendi tarafından yazılmıştır.", s. 522, şekindedir.

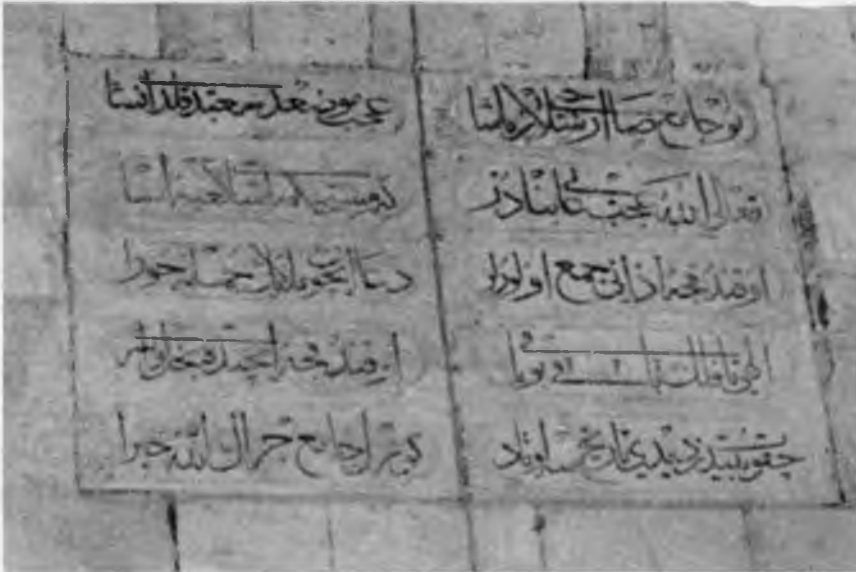
RESİM : 10
Taçkapı kemeri içindeki kitabe.

Taçkapının aynalık kısmı boş bırakılmış, iki sıralı mukarnas frizinden sonra meyilli kesme taşlarla çatılandırılmıştır. Kemer içinde, giriş kapısı üstünde yer alan ikinci kitabe, avlu duvarındaki kitabenin aynısı olup, daha düzgün bir sülüsle yazılmıştır (Resim: 10). Ancak bu kitabe açık olarak tarih yazılmamıştır.⁽⁹⁾ Taçkapının üstünde, son cemaat yeri orta kubbesinin oturduğu cephe duvarındaki kemer içine yerleştirilmiş üçüncü bir kitabe vardır. Manzum olarak sülüsle yazılmış bu 5 satırlık kitabe ise:

(9) Son satırdaki (فاذکرو بالله) da ebced'le tarih düşürüldüğünden, (1057) tarih ayrıca belirtilmemiştir. Bu kıtâbe, avlu duvarındaki kitâbeden daha önce yazılmış, öbürü bundan kopya edilmiştir.

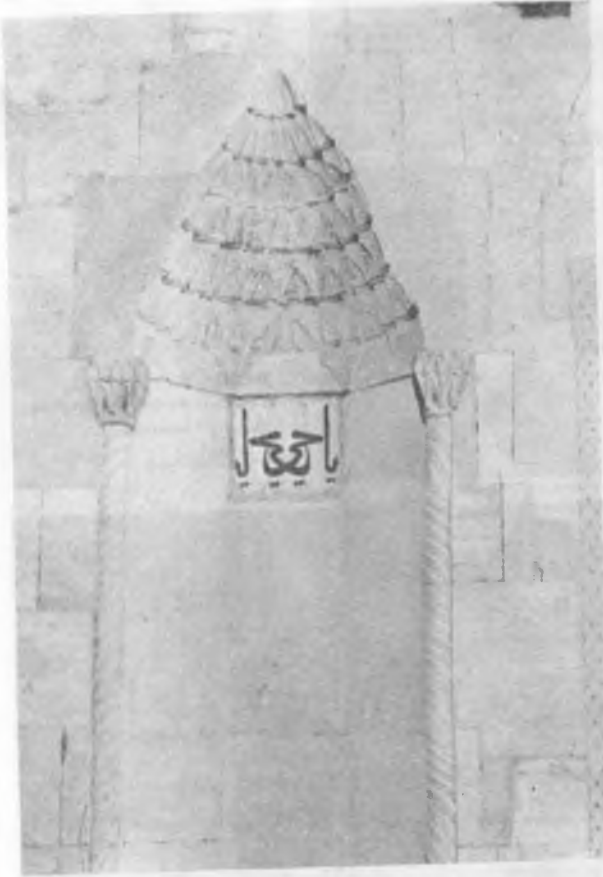
RESİM : 11
Son cemaat yeri, orta kubbe kemeri içindeki kitabe.

denilmektedir (Resim: 11).⁽¹⁰⁾

(10) Bugünkü Türkçe ile: "Bu camı'nın sahibi ARSLAN PAŞA mabedini hoş bir yerde yaptı. Allah için güzel ve yüce bir binadır. Temell Kâbe gibi sağlamdır. Ezan okundukça dua için bütün melekler ve ruhler toplanırlar. İLAHİ, içinde Nahl ve Sera sureleri okundukça, felek durdukça bu da bakı olsun. Camiden dokuz kutup çıkararak camilin inşa tarihi için şunları söylediler. Güzel camidir. ALLAH sana hayırlar ihсан etsin." denilmiştir.

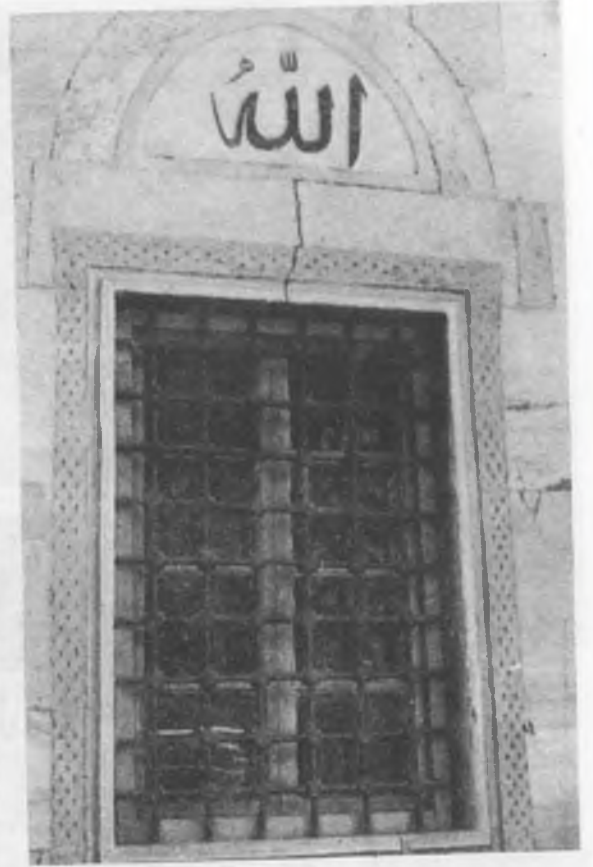
RESİM:12
Son cemaat yeri
mihrabiyelerinden birisi.

Taçkapı süslemeleri sonradan enine kuşaklar halinde kırmızı ve mavi renge boyanmıştır. Son cemaat yerinin sekili kısımlarında, burmalı sütünceli, mukarnas başlıklı ve 5 sıra mukarnaslı iki mihrâb nişi bulunmaktadır. 5 köşeli mihrâb nişinin kemer kavsarasında simetrik olarak ((راحی)) yazılıdır (Resim: 12).

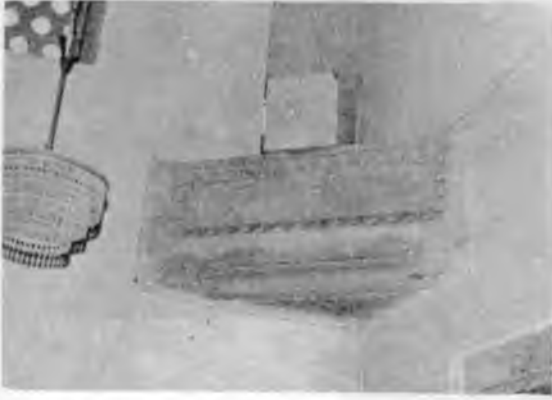
RESİM: 16 Vaiz kürsüsü.
RESİM: 18 Minare

Güney doğu köşesinde, mahfil hizasında bulunan taş vaz kürsüsüne, mahfil ve minârede olduğu gibi pencereden duvar içine açılan merdivenle çıkılmaktadır. Basit bir dikdörtgen çerçeve ile süslenen vaz kürsüsü, cephe korkuluk yüzeyi ile altlıktan meydana gelen üçgen bir alandan ibaretir (Resim: 16). Minber başlangıcından itibaren mihrâb önü zemini diğer kısımlardan 20 cm. yüksek tutulmuştur.

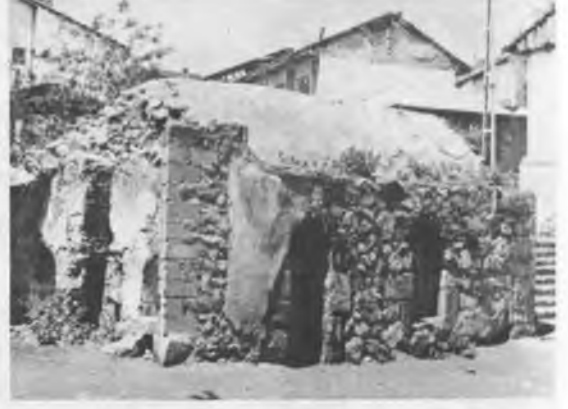
RESİM: 20
Batı medrese hücrelerinin
bugünkü şekli.

Plân bakımından doğdakilerden daha büyük olup, 3 x 5 m. ebadında dir. 90 cm. kalınlığındaki duvarların, köşe, kemer ve çerçeveleri kesme taş; diğer kısımları kırma taştan yapılmış, üzeri beşik tonozla örtülmüştür (Resim: 210, 21, 22). Hücreler cami avlusuna açılmakta olup, kemerli dar bir kapı, avluya bakan iki küçük pencere, kuzey araduarında konsollar üzerine oturan kaşkemerli birer ocak (Resim: 23), oyma iki kitap dolabıyla teşkilâtlandırılmıştır. İçten ve dıştan kalın bir sıvayla sıvanan hücrelerde herhangi bir süsleme izine rastlanmamıştır. Bu sıra hücrelerin plân gelişimine göre, yıkılanlarla birlikte 10 adet olduğu ve derslane, müzakere odası olarak kullanıldığı anlaşılmaktadır.⁽¹⁶⁾ Ayakta kalan 3 hücreden ikisinin üstüne ikinci bir kat ilâvesiyle
