TEKNİK YÖNLERİYLE BAZI KONYA CAMİLERİNİN ŞADIRVANLARI VE BUNLARIN TÜRK ŞADIRVAN MİMARISİNDEKİ YERİ¹

Osman ÖZYURT

Teknik yönleriyle inceleyeceğimiz Konya şadırvanları, klâsik Osmanlı şadırvan mimarisinin birer örneğidir.

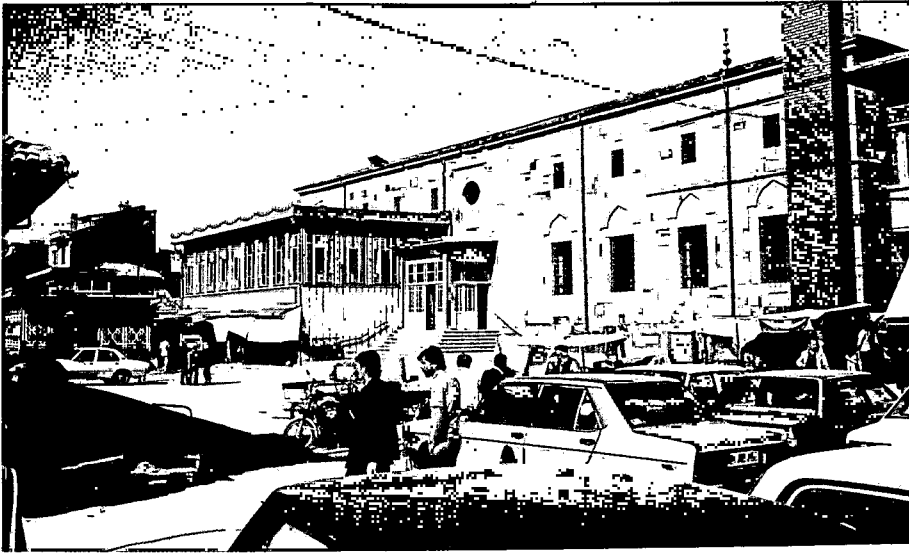
Resim 17: Konya Sultan Selim Camii Şadırvanı.

Şadırvan dıştan dışa takriben 325 cm. çapında, kenar kalınlığı 14 cm. olan 12 dilimli bir hazne ile bunun ortasında 45 cm. yüksekliğinde, 32 cm. çapında bir kaide üzerine oturtulmuş tek çanaklı bir göbekten ibarettir (Çizim: 3, Resim: 17). Çanak 23 cm. yüksekliğinde, 41 cm. çapında, 13 dilimli, yan yüzeyleri bitkisel motiflerle süslenmiş ve ortasında bir fıskiye bulunmaktadır (Resim: 18). Haznenin 52 cm. yüksekliğindeki dış yüzü çepeçevre üstten ve alttan profilli kuşaklarla çevrilmiştir. Şadırvan düşey plastrlarla 12 dilime ayrılmış, plastrların ve bunların arasında kalan kavisli yüzeyler basit bir oyma şeridin çevrelediği dikdörtgen panolarla süslenmiştir (Resim: 19). Kavisli yüzeylerin ortalarına birer musluk deliği açılmış, bu deliğin çevresine de çapı 26 cm. olan bitkisel motifli süslemeler yapılmıştır. 6 adet topuzlu baba ile desteklenen 80 cm. yüksekliğinde sade bir demir parmaklık hazne kenarının üstüne monte edilmiştir. Şadırvan haznesinin dışında 30 cm. genişliğinde, 35 cm. derinliğinde bir kanalı ile onun dışında 29 cm. derinliğinde bir bordür çemberi bulunmaktadır. Pis suların akıtılması için 10 cm. genişliğinde 5 cm. derinliğinde küçük bir kanal mevcuttur. (Resim: 17).

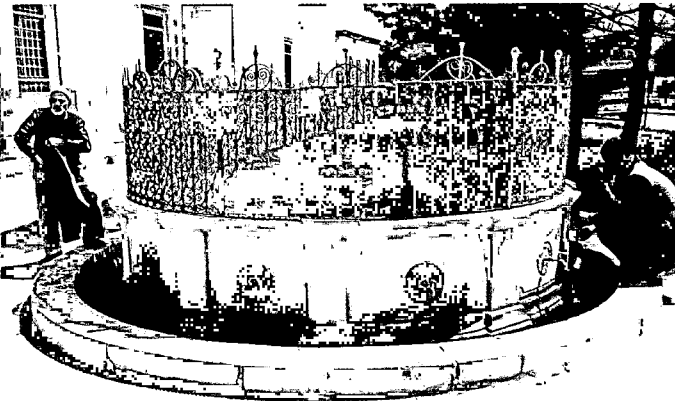
Resim 14: Kapı Camii Şadırvanı Haznetası.

Hazne, çepeçevre üstten ve alttan profilli kuşaklar ile süslenmiş düşey plastralarla onaltı dilime ayrılmıştır. Şadırvan haznesini üstten çeviren profil kuşağı ile kavisli dilimler yekpare taştan işlenmiştir. Haznenin alt kenarlarını çeviren silme kuşağı ise hazne tabanı ile birlikte işlenmiştir. Plastralar ile aralarındaki kavisli yüzeyler basit bir oyma şeridin çevrelediği panolar halindedir. Bu panoların ortalarında birer abdest musluğu deliği ve bunun çevresinde bitkisel motifli, çapı 19 cm. olan süslemeler vardır (Resim: 14). Haznenin kenarı üstünde düşey demir çubuklarla teşkil edilmiş basit bir demir parmaklığın bulunduğu eldeki fotoğraflardan anlaşılmaktadır. 80 cm. çapında 32 cm. yüksekliğinde 16 dilimli fıskiyeli çanağı bugün kırılmış bir vaziyette, üç parça halinde mevcuttur.

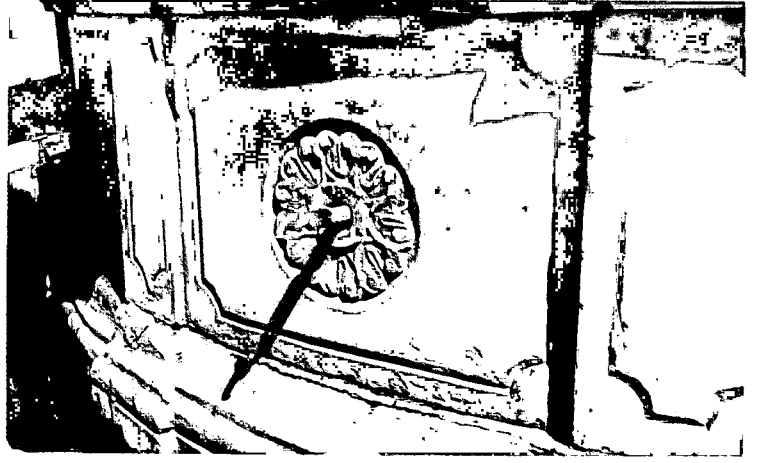
Resim 20: Konya Şerafeddin Camii Şadırvanı.

Şadırvan dıştan dışa takriben 300 cm çapında 20 cm. kalınlığı olan 20 köşeli bir hazne ile bunun ortasında 32 cm. çapında 50 cm. yüksekliğinde bir kaide üzerine oturtulmuş tek çanaklı tek göbekten ibarettir (Çizim: 4). Çanak 21 cm. yüksekliğinde ve 57 cm. çapında olup birbirini takip eden üçgen ve yarım daire sıralarından oluşan mukarnaslarla süs-

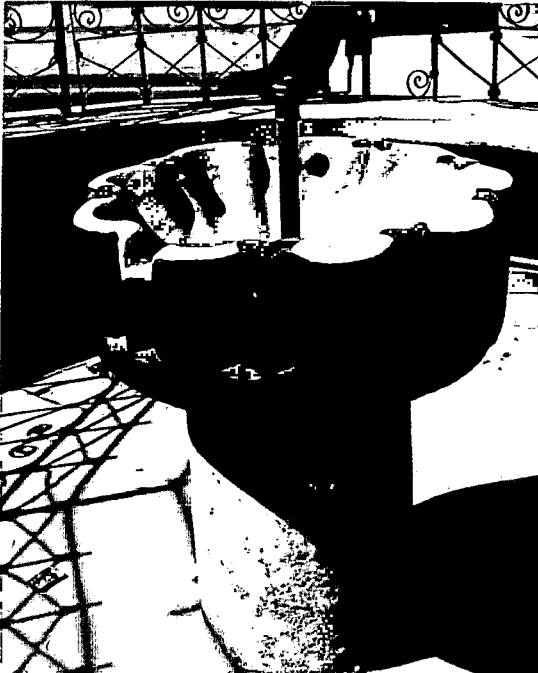
Resim 21:
Konya Şerafeddin Camii
Şadırvanının Göbeği.

Hiçbir süslemeye yer verilmeyen 50 cm. yüksekliğindeki hazne taşları 18,5 cm. yüksekliğindeki kaide taşına oturmuş ve mozaikten 3 cm. kalınlığında harpuşa yapılmıştır (Resim: 21). 35 cm genişliğinde, 20 cm. derinliğinde bir kanal ve bu kanala düşen pis suları toplayan 15 cm. genişliğinde 6 cm. derinliğinde küçük bir kanal şadırvan haznesini çepeçevre kuşatmaktadır. Şadırvan havuzunun iç yüzü 2,5 cm. kalınlığında sıvanarak boyanmıştır. Haznenin kenarı üzerine köşeler hizasında babalar ile desteklenen 80 cm. yüksekliğinde sade bir demir parmaklık mevcuttur. Bu şadırvanın eskiden caminin batı kapısının hemen önünde bulunduğu ve dergâh şadırvanına benzer bir ahşap sundurma ile örtüldüğü bazı eski fotoğraflardan tesbit edilmektedir (Resim : 9 - 20 - 21). Ancak ele geçirilen XIX. yüzyıla ait daha eski fotoğraflar, bu şadırvan örtüsünün 4 sütun tarafından taşınan kare pramit biçiminde olduğunu göstermektedir.

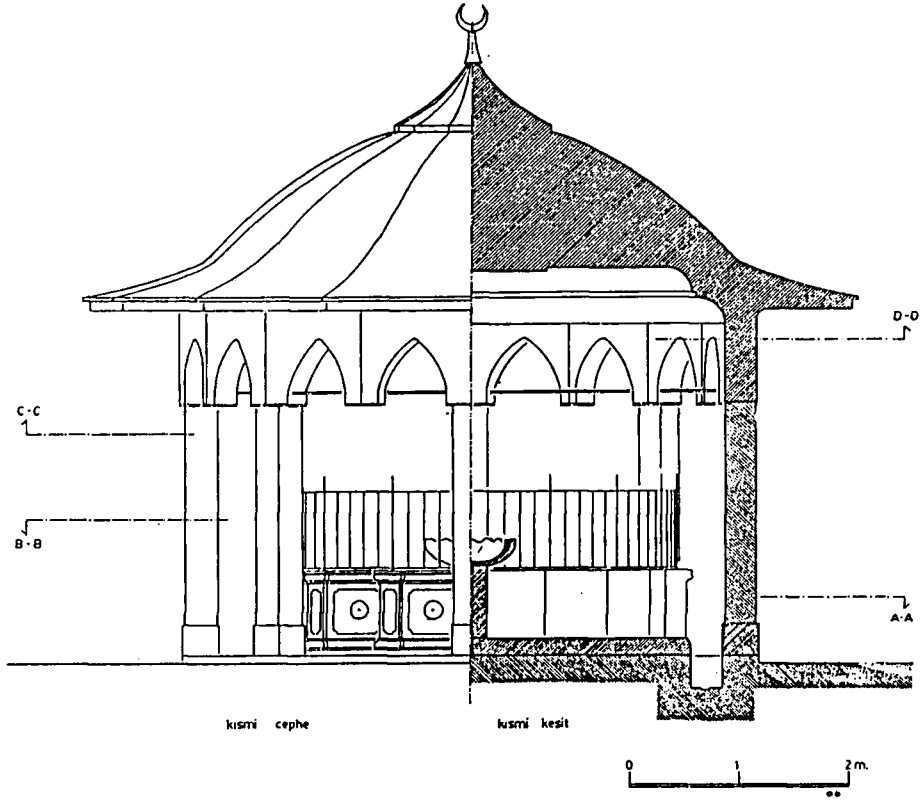
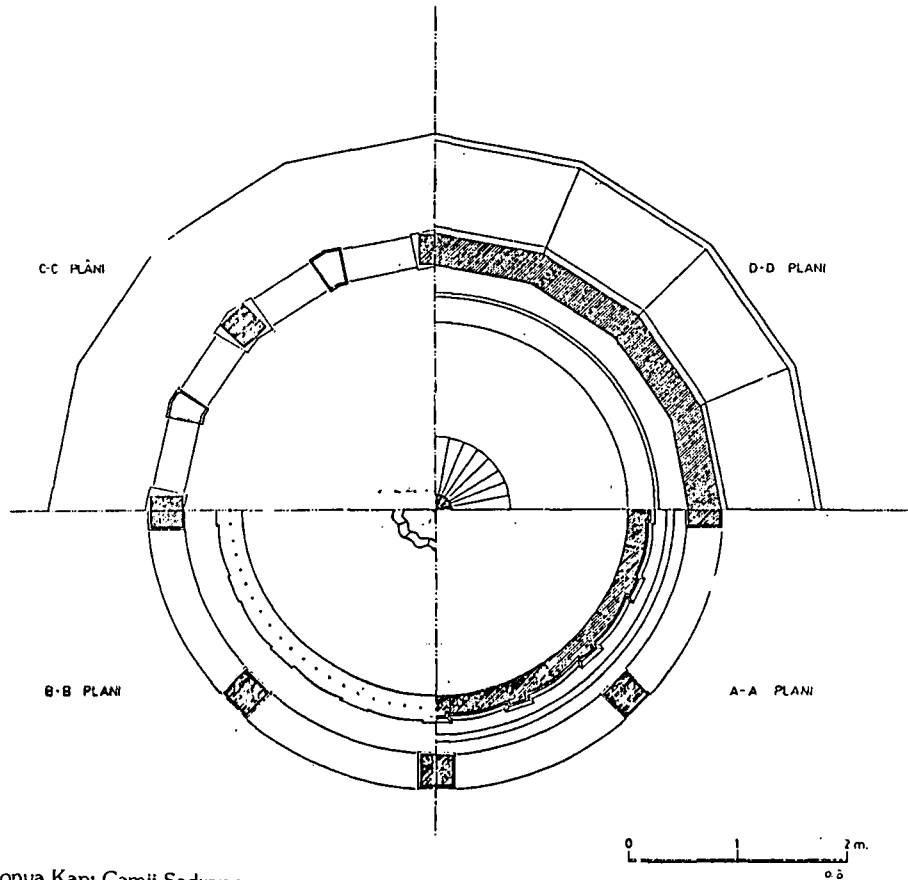
Çizim 2: Konya Kapi Camii Şadırvanı

Kapı Camii'nin kuzeybatı köşesinde, şimdiki camekanlı şadırvanın yerinde bulunuyordu (Resim: 12). 1812 yılında Konya müftüsü Esenlerizade Seyit Abdurrahman Efendi tarafından yaptırılmıştır. Şadırvan dıştan dışa 3,90 m. çapında, kalınlığı 19 cm. olan dilimli bir hazne ile bunun ortasında bulunan tek çanaklı bir göbekten ibarettir (Çizim: 2-Resim: 13).
