Yrd. Doç. Dr. Şahabettin ÖZTÜRK\* - Yrd. Doç. Dr. Mehmet TOP\*\*

**HAKKÂRİ MEYDAN MEDRESESİ**

Yüzüncü Yıl Üniversitesi tarafından hazırlanan ve Diyarbakır Kültür ve Tabiat Varlıkları Kuruma Kurulunun 29.03.2002 tarih ve 2839 nolu kararı ile Rölöve, Restorasyon, Çevre Düzenleme, Kullanım ve Tesisat projeleri kabul edilmiştir.

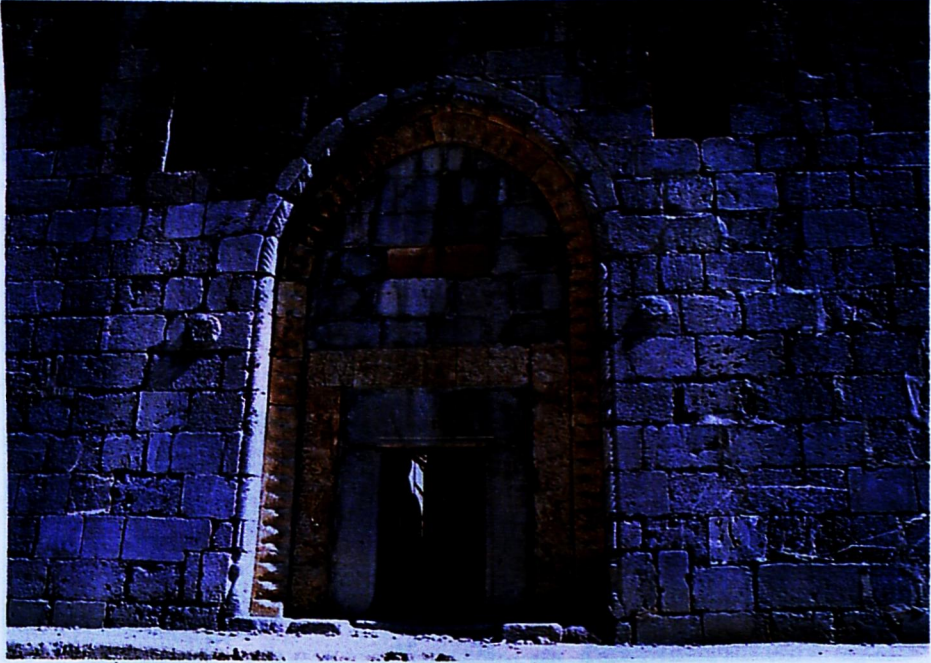
Fotoğraf 3: Hakkâri Meydan Medresesi Taç Kapı Görünüşü.

Taş kapı güney cephenin ortasında yer almaktadır. Kapı köşeden helezonik yivli bir kaval silme ve bunu takip eden mukarnaslı bir bordürle oluşturulmuş sivri kemerli şekilde, fazla derin olmayan bir girinti teşkil etmektedir (Res. 3). Mukarnaslar, kahverengi taşlarla iki sıra halinde, yelpaze dilimli olarak gerçekleştirilmiştir (Çiz. 11; Res. 4). Ortadaki asıl kapı açıklığı, oldukça küçük tutulmuş olup, üst ve yanlardan yekpare blok taşlarla sınırlandırılmıştır. Ayrıca, kapı ters "U" biçiminde üç yandan dolanan bir bordürle çerçevelenmiştir (Res. 4). Kahverengi taştan gerçekleştirilmiş bordürün üzeri kabartma, vazo ve çiçeklerle süslenmiştir. Kapının üst kesimine mermer kitabe yerleştirilmiştir. Bunun dışında iki yan kemer başlangıç hizasında, içleri geometrik yıldız desenli birer madalyon daha yer almaktadır.

Medrese, 18.25x23.40 m. ebadında dış ölçülere sahip, enine dikdörtgen bir alana oturmaktadır. Yapı iç avlulu, iki katlı ve iki kanatlı, düz damlı medreseler grubuna girmektedir (Çiz. 2, 3, 6). Yapıya güney cephenin ortasındaki bir taç kapı vasıtasıyla girilmektedir<sup>5</sup> (Res. 3-4).
