Trakya Bölgesi Tarihi Yapılarında Kullanılan Karbonatlı Taşların Bozulma Nedenleri

Degeneration Reasons of Limestone Which Is Used in Traditional Structures of Thrace Region

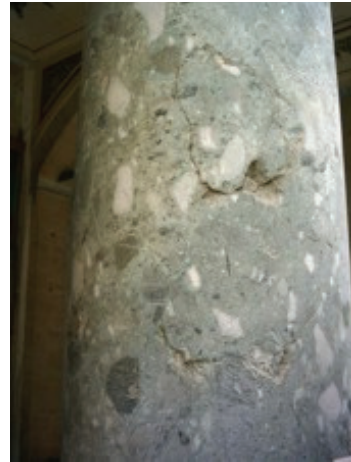
Şekil 2. Edirne Selimiye Camii Giriş sütununda kullanılan Hereke pudinginde oluşan büyük parça kayıpları ve çatlaklar şeklinde görülen bozulmalar.

Birçok taşın oluşumu homojen değildir. Kayaç içinde farklı sertlikte kısımlar ile kum, silt, kil ve marnlı kısımlar bulunur. Bu kısımların farklı dayanımda olması nedeniyle yumuşak kısımlarının dağılıp düştüğü, bozulduğu ve oyukların meydana geldiği görülür. Bu taşlar atmosfer etkisinin fazla olduğu yerlerde kullanılacak olursa farklı bozulmalar meydana gelir. Farklı bozulmalar özellikle kalkerlerde ve kumtaşlarında görülür. Örneğin büyük camilerin kemerlerinde ve sütunlarında kullanılmış olan Hereke pudinglerinin yumuşak olan kalker çimentolu kısımları, daha sert olan çakıllı kısımlarından önce ayrışıp dökülerek çirkin görünümünün oluşmasına neden olur (Şekil 1,2).

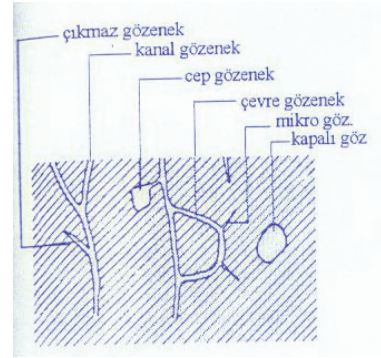
Şekil 3. Taşlardaki porozite türleri (Torraca, 1988).

Taşların içinde çeşitli şekillerde meydana gelmiş bulunan fissür, kırık ve çatlaklardan kayacın bünyesine giren sular ısıdon farklılıkları ile taşın erken tahribine neden olmaktadır. Bazen bu boşluklar kalsit, kil ve jips gibi çeşitli maddelerle dolar. Böylece sert ve yumuşak kısımların meydana gelmesine ve kayacın homojenliğinin bozulmasına sebep olur. Yumuşak kısımlardan kopma, bozulma ve aşınmalar olur (Şekil 3).

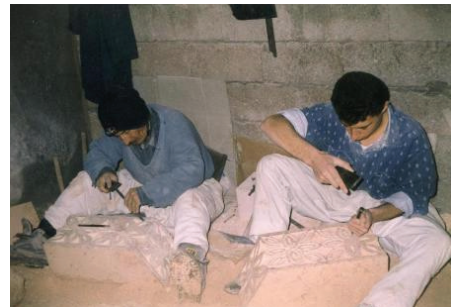
Şekil 4. Taş işlerken ince kalemlerle (demir) taşın işlenmesi (http://www.midyat.net).

3.2. Taşın işlenmesi: Taşlar çekiç, balyoz, külünk ve murç gibi âletlerle işlenirken yanlış vurmalar sonucu berelenir ve ezilirler. Bu ezilmeler, taşın dayanımının azalmasına neden olur. Sonuçta bu zayıflık yerleri kayacın erken bozulmasını etkiler. Yüzeylerin şekillendirilmesi sırasında kullanılan alet, teknik, yüzeylere verilen aşırı detay ve küçük pürüzler taşın dış cepesindeki belirli bir kalınlığı zayıflatmaktadır. Taşların üst üste yerleştirilmesinde subasmana dayanıklı olanların seçilmesi, birleşme yerlerinin olabildiğince düz, dudak-dudağa ve derz bırakılmadan yapılması, taşın tabakalanmaya dik yük alacak şekilde konulması daha sağlıklı olmaktadır (Şekil 4).

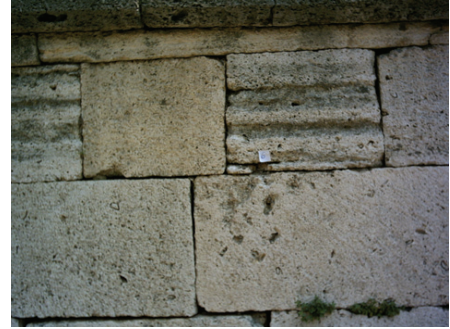
Şekil 6. Edirne Üç Şerefeli Cami Güney Cephesi/ taş blokları arasında içinde killi yumuşak tabakalar olan kötü kalitedeki tabakadan alınmış taşların yapılar da kullanılması görsel ve statik olarak kullanılması uygun değildir. Kayaç; gri, bej, beyazımsı renkli, kalker kayacı (dolomit%2, feldispat%0, kalsit%95, kuvars%0.2) (Dal, 2005).

3.5. Tabakalı taşların yanlış konması: Bütün tortul (sedimanter) taşlar tabakalıdır. Taş bozulmaya başladığı zaman bu tabakalı kısımlardan ayrılmalar olur. Bunların basınç dirençleri tabakalaşma yüzüne dik doğrultuda daha büyüktür. Bu bakımdan bunların en büyük basınç istikametinde kullanılmaları gerekir. Bundan dolayı tabakalanma yüzlerine paralel olarak kullanılmalıdır (Şekil 5,6).

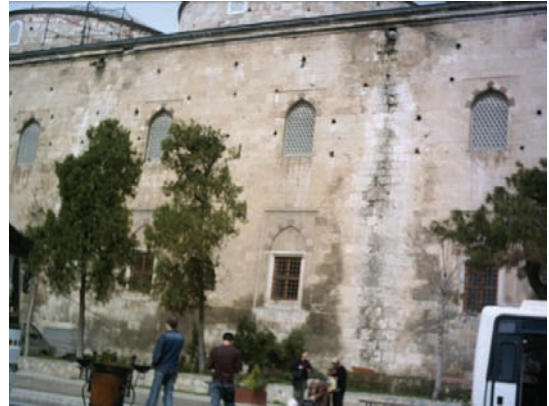
Şekil 9. Edirne Eski Cami güney cephesinde asitli yağmur sularının ve tapraktaki tuzların kapilarite ile cephede yarattığı tahribat (Dal, 2005).

Asit yağmurunun sebep olduğu bozulma; yağış miktarı, yağış pH'ı, taş malzemenin su dengesi, gözenek hacmi dağılımı, rüzgar hızı ve yönü ile yerel meteorolojik parametrelere bağlıdır. Bütün önemli parametreler, kompleks bir şekilde etkileşir ve yüksek oranda değişkendirler. Birbiri ile ilişkili bütün işlemler lineer olmadığından doğal taşın davranışının belirlenmesi gerçek bina yüzeylerinde oldukça zordur (Şekil 9).

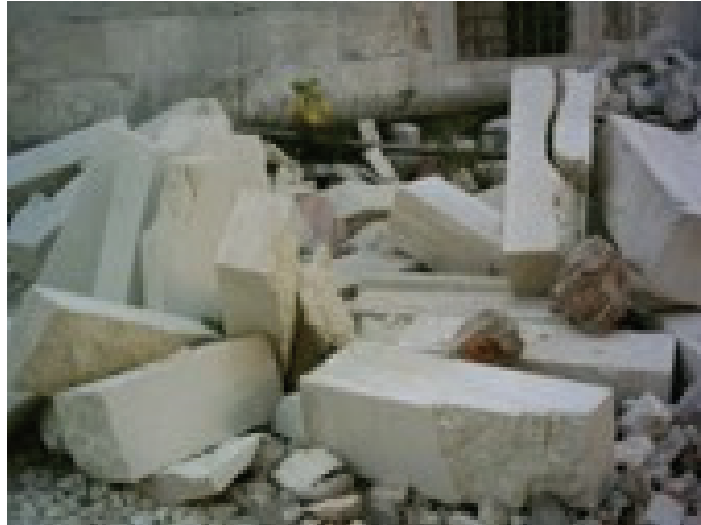
Şekil 10. Edirne Saatli Medresesinin restorasyonu için Urfa'dan getirilen taşların Edirne'nin hava koşullarında dona maruz kalmasıyla oluşan kalcal çatlaklar, büyük parça kopmaları şeklinde görülen tahribatları oluşmuştur.

5.2. Don basıncı etkisi: Mevcut bulunan çatlaklara suların girmesi ve düşük sıcaklıklarda donması büyük bir bozulma etkenidir. Su donduğu zaman % 9 hacmini artırır. Don basıncı meydana gelir. İlk donma anındaki basınç 160 kg/cm² civarında olup, bu basınca çoğu taşlar dayanamazlar. Örneğin -13°C deki don basıncı 2000 kg/cm² civarındadır. Taşların fissür ve çatlakları arasına giren su, sıvı halden katı hale geçince taşları parçalayacak boyutta bir kuvvet oluşur. Porozitesi yüksek taşlarda donmanın etkili olabilmesi için Saturasyon Katsayısı'na (su emme/ porozite) bakılır. $S_k = V/W_o$ dır. Burada, V=tüm hacim, W_o = kuru ağırlıktır (Schaffer, 1932). $S_t < 0.9$ ise don etkisi pek olmaz. $S_k=0.9-1$ ise etkili olur. Pratik işlerde bu katsayı 0,8 alınmaktadır (Şekil 10) (Schaffer, 1932).

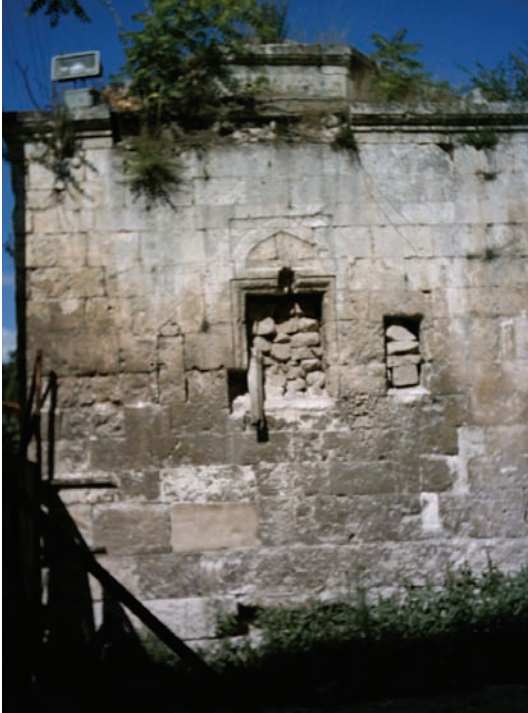
Şekil 11. Edirne Saatli Medrese Güney Cephesi/kapilarite ile tuzların, asitli yağmur sularının taştaki yarattığı yüzeysel erozyon tahrifatı. Çatıda yüksek bitki tahrifatı (Dal, 2005)

5.3. Buharlaştırma ve Kapilarite etkisi: Sıcaklığın artması ile buharlaşmada artar ve temeldeki sular kapiler kuvvetle üst kısma taşınır. Bu olayla su içindeki çözünmüş tuzlar da taşınacaktır. Suyun buharlaşması ile erimiş tuzlar porlarda birikir ve sert kabuklar oluşur. Bilhassa boşluklu taşlarda suyun yükselmesi nedeniyle alt kısımlar kururken üst kısımlar nemli kalmakta, boşluk suyu basıncı dolayısı ile farklı dirençli kısımlar oluşmaktadır. Taşın nemli kısımlarına yapışan tozlar kirlenmelere ve yosunların birikmesine sebep olmaktadır. İstanbul Bakırköy kireçtaşları fosilli ve çatlaklı olmalarından dolayı kapilarite ile suyu emmekte ve nemli olduğu müddetçe rengi değişmektedir. Bu ise bozulmalara, taşın yosun tutmasına ve kirlenmesine sebep olmaktadır. Tarihi yapıların temellerinde veya temellerine yakın kısımlarda kullanılan taşların fazla harap olması bu nedenlerdir (Şekil 11, 12) (Sayar ve Erguvanlı, 1964).

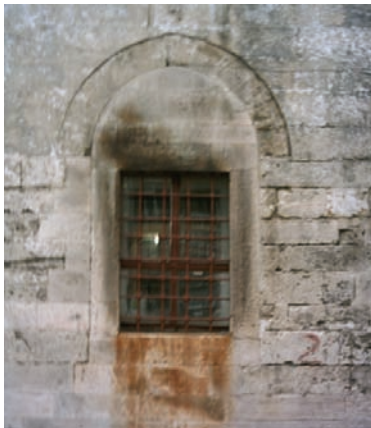
Şekil 14. Kırklareli Hızırbey Hamam'ında görülen metallerin korozyona uğraması ile yapı cephesinde görülen pas ve is lekelerinin oluşturduğu tahribat

Korozyon; metal malzemelerin yüzeyden başlayan ve malzeme derinliklerine doğru kimyasal ve elektrokimyasal bir reaksiyonla etki oluşturarak değişikliğe uğraması ya da aşınması olayıdır. Metaller, korozyona uğrayarak yapı taşları üzerinde görsel kirlilik oluşturur (Şekil 14,15).

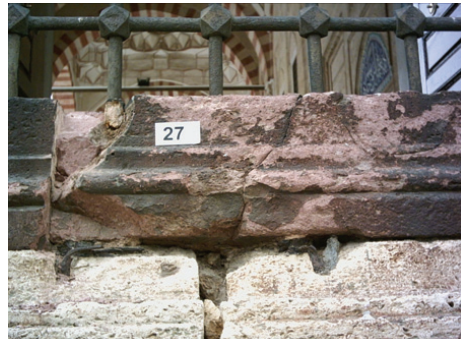
Şekil 15. Edirne Selimiye Camii Güney Cephesi/demir pas lekeleri, kayada büyük parça kaybı ve kimyasal çözünme tahribatı görülmektedir. Yapıtacı; beyaz bej renkli, iri-orta taneli, düşük orta derecede çözünmüş, mangan içerikli yüksek kuvars içeren kireçtaşları (dolomit%2, feldispat%0, kalsit%80, kuvars %14) (Dal, 2005).

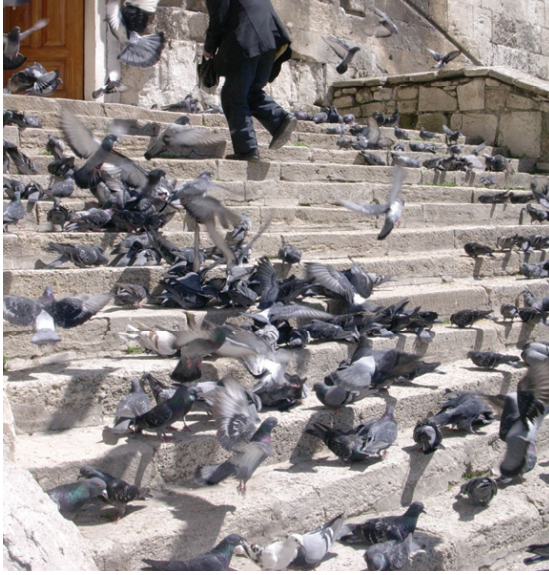
Şekil 16. Edirne Üç Şerefeli Cami'inde güvercinlerin yemlenirken merdiven taşlarında oluşturdukları tahribatlar.

Taşların bozulmasına etki yapan faktörlerden biride canlılardır. Bunlar kazıma ve tırmanma gibi mekanik etkilerle ve çıkardıkları asitlerle kimyasal bozulmalara neden olur. Güvercinler, tırmancılar, sünger, solucan v.s. gibi canlılar taşlarda delikler ve oyuklar oluşturur (Şekil 16, 17).

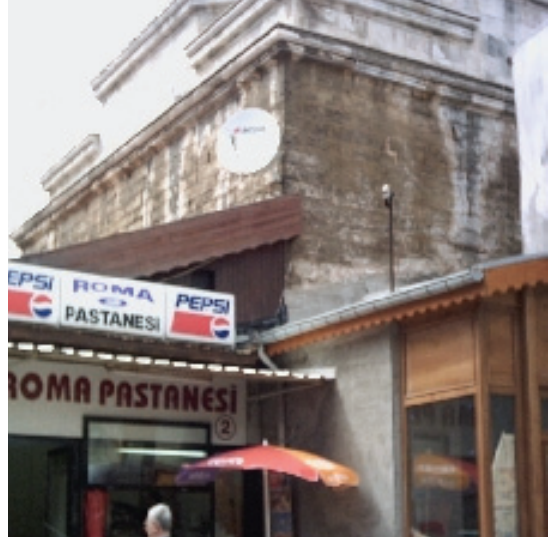
Şekil 17. Kırklareli Hızırbey Külliyesi Arastası'nın cephelerine dayanarak inşa edilen yeni yapılaşmaların oluşturduğu tahribatlar.

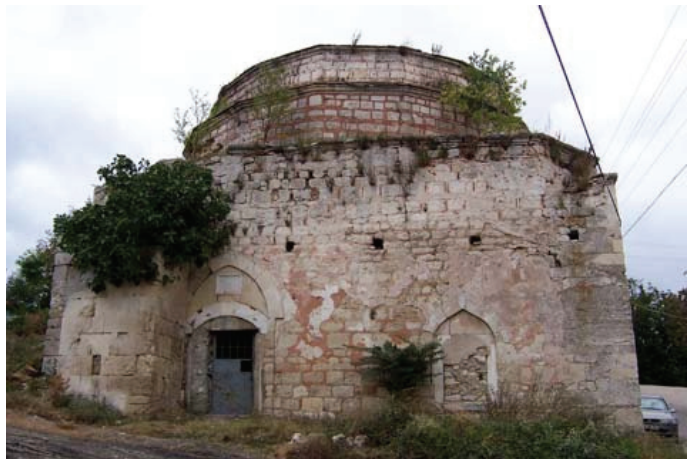
Şekil 18. Kırklareli Vize Şerbetdar Hasan Bey Camii'nde yüksek bitki tahribatı (incir ağacı) (Dal, 2008)

Taş üzerinde koloni şeklinde yaşayan mantarlar, likenler, yosunlar ve algler oksidasyon-redüksiyon reaksiyonlarını hızlandırmakta, kayaçları yıpratmaktadır. Kayaç üzerinde yaşayarak sülfat, nitrat üreten sülfat, nitrat bakterileri ve tyobosiller önemli ölçüde bozulma olayına katılmaktadır. Sülfat bakterilerinin ürettikleri SO_4 'lar karbonat bileşimli taşlarda jips-anhidrit dönüşümüne yardımcı olmaktadır (Şekil 18).

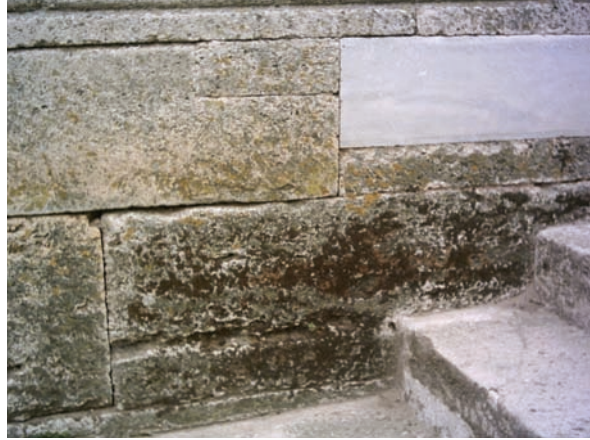
Şekil 19. Edirne Selimiye Camii Kuzey Cephe tretuar üstü ve merdiven girişi cephesinde yosunlaşma ve bakteri şeklinde oluşan tahribat.

ğer türleri silisli taşlar üzerinde yaşar. Likenler suyu tutar ve taş yüzünün devamlı ıslak kalmasına neden olur. Sarmaşıklar da aynı etkiyi gösterir. Ayrıca bitki kökleri CO₂ ve asitler üreterek taşlarda parçalanmalar oluştururlar (Şekil 19).
