Yard. Doç. Dr. Kasım İNCE

**Kabataş Köyü Merkez Camii/
Çaykara/Trabzon**

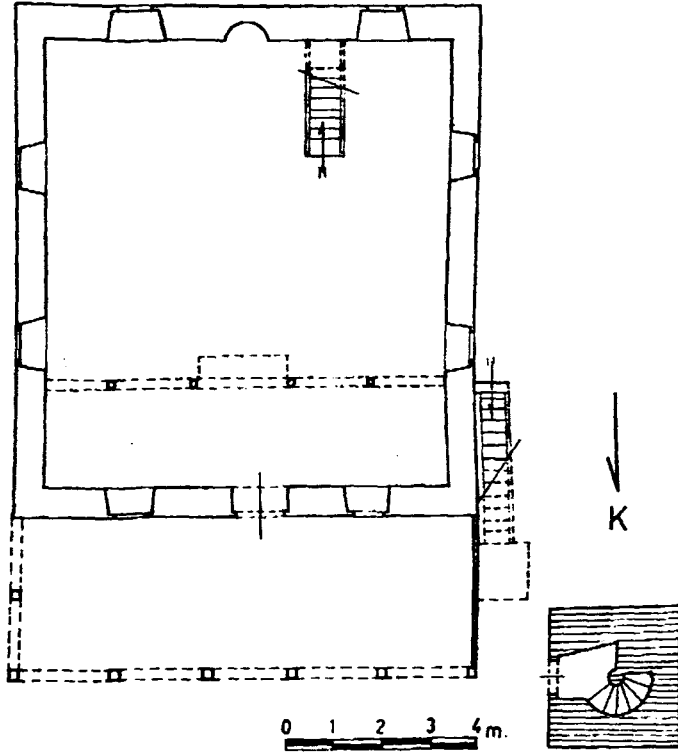
Trabzon/Caykara
Kabaş Köyü Merkez Camii Planı

Kuzeyinde yer alan giriş kısmıyla birlikte dikdörtgen plân oluşturan yapının dış ölçüleri, 13.80x9.70 m. dir. Kareye yakın harimin ölçüleri ise 8.50x9.20 m.dir (Plân 1).

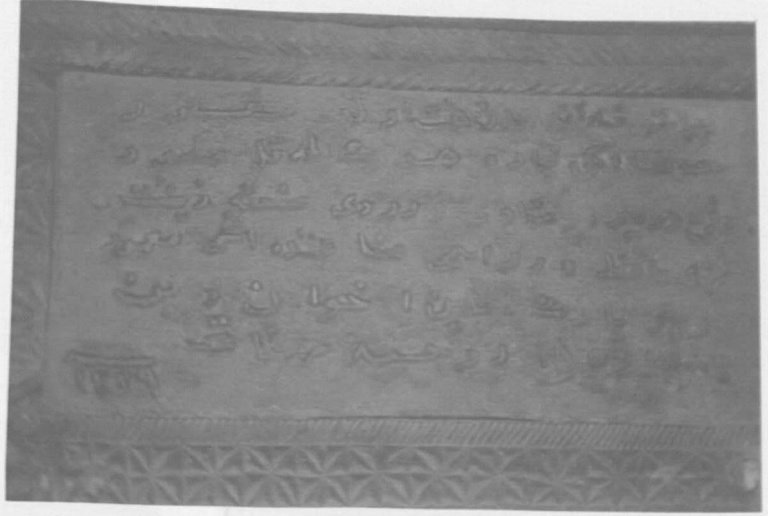
Res.1: Minber köşkünün batı alt yanındaki kitabe.

Yapı üzerinde, değişik tarihli dört tane kitabe vardır. Bunlardan 1229/1813-1814 tarihli olanı, minber köşkünün batı alt yanındadır¹ (Res. 1). 1239/1823-1824 tarihli kitabe, minber köşkünün doğu alt tarafında yer almaktadır² (Res. 2). 1289 /1872-1873 tarihli olanlardan bir tanesi, ahşap kapı kanatlarından doğudakinin yukarı kısmında bulunmaktadır³ (Res. 3). Aynı tarihli diğer kitabe ise mihrabın doğu üst köşesinde, elektrik tesisatının altında kalmış ve üzeri kahverengi yağlı boya ile boyanmıştır⁴. Minberdeki kitabeler, buldukları yerlere çiviyile çakılmışlardır. Yani minberi meydana getiren ana malzeme üzerine yazılmamışlardır. Kapı kanadı ve mihraptaki kitabeler, bizzat ana malzeme üzerine yazılmışlardır.

¹ Bozuk harflerle yazılmış, konumu iğreti olan kitabe, okunabildiği kadarıyla şu şekildedir:

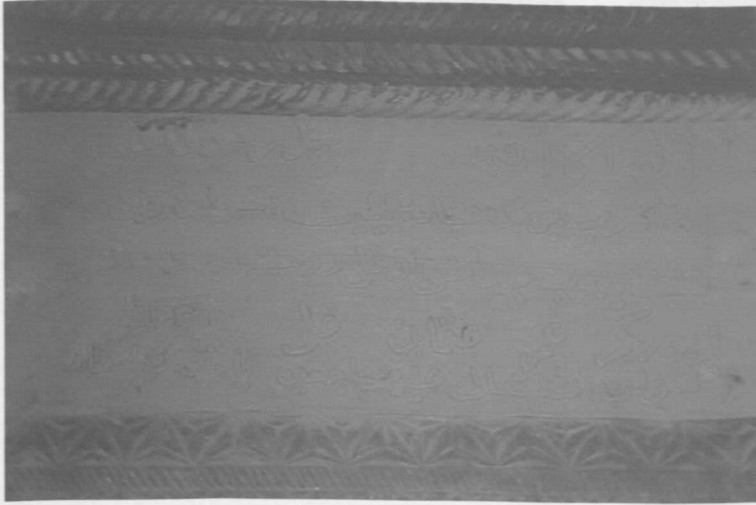
Res.2: Minber köşkünün doğu alt yanındaki kitabe.

² Birinci kitabeye göre daha düzgün ve okunaklı yazılmıştır. Kitabe şöyledir:

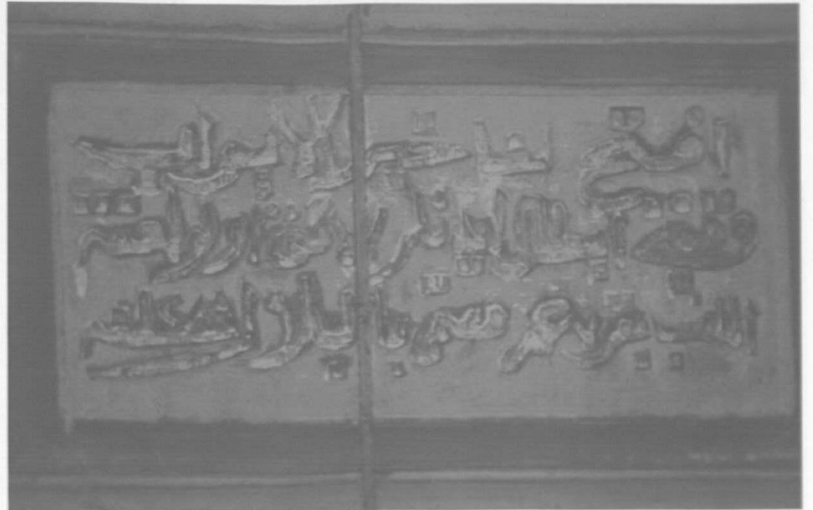
Res.3: Minber köşkünün doğu kanadındaki kitabe.

³ Her iki kapı kanadında aynı şekilde birer kitabe vardır. Bunlardan doğu kanadındaki tarihli olduğu için sadece onun okunuşunu veriyoruz.

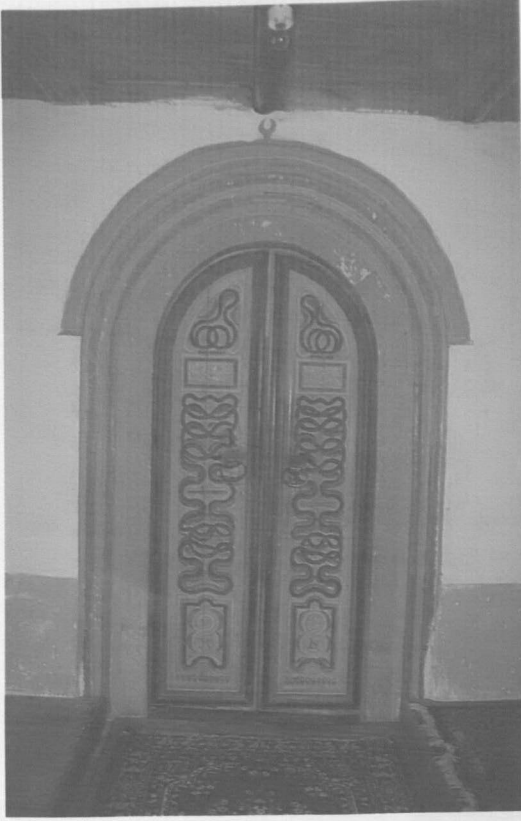
duvarla kapatıldığı anlaşılmaktadır. Bu kısmın yukarısındaki, yine sekiz ahşap direklerle desteklenen dış mahfil, camekânlıdır (Res. 5). Harime, kuzey duvarının ortasında yer alan, iki ahşap kanatlı, yuvarlak kemerli kapıdan geçilmektedir (Res. 6). Harim, beden duvarlarının alt hizasında daha büyük, bunların yukarısında daha küçük olan dikdörtgen pencerelerden aydınlanmaktadır. Doğu duvarının kible tarafındaki üst pencere, soba borusunun dışarıya buradan verilmesi nedeniyle kapatılmıştır. Mekân, içeriden, kalem işi motiflerle süslü, düz tavanla örtülmüştür (Res. 7).

Res.6: Caminin giriş kapısı.

Bu çeşit süslemeler ahşap kapı kanatlarında, kürsüde ve minberde görülmektedir. Ahşap kapı kanatları karşılıklı dörder panoya ayrılmıştır. Panoların yukarıdan ikincileri, kitabe olarak düzenlenmiştir. Diğerleri simetrik yılankavî kabartma kıvrımlarla tertiplenmiş olup en alttakiler, dikey bir dikdörtgeni hatırlatmaktadır. Bunların içinde 8 (sekiz) rakamı motif olarak yer almıştır. Bütün bu şekiller sonradan, yağlı boya ile simetriye uygun olarak boyanmıştır.

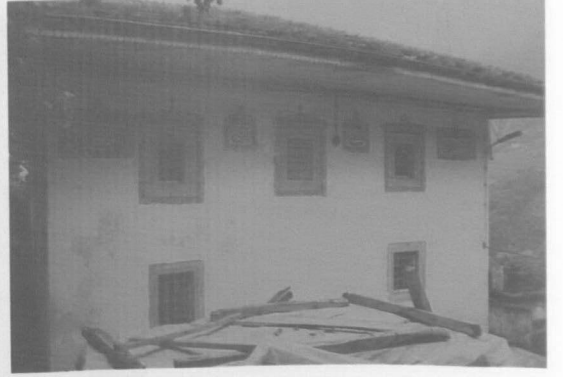
Caminin üst örtüsü, dıştan, kırma çatılı olup Marsilya kiremidi kaplıdır. Örtünün saçakları, yapıyı yağıştan korumak amacıyla oldukça geniş tutulmuştur (Res. 4).

Res.4: Caminin kible duvarı ve çatısı.

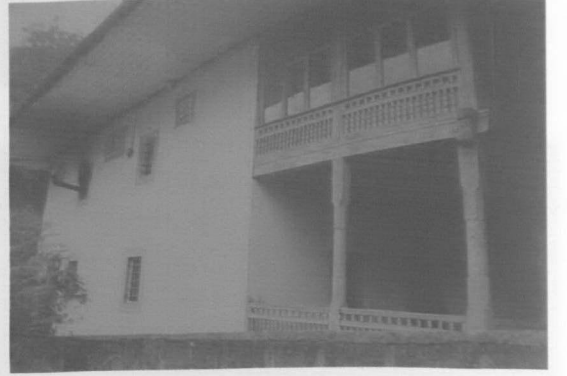
Res.5: Caminin doğu cephesi ve camekanlı dış mahfil.

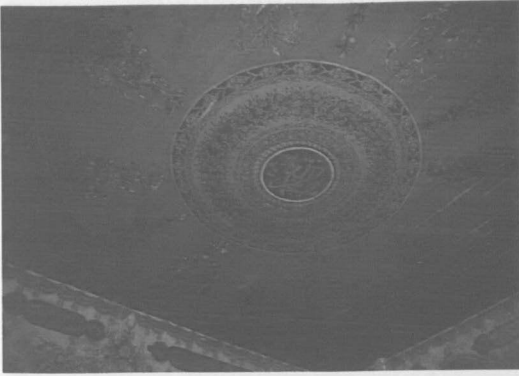
Res.7: Caminin tavanı ve süslemesi.

Yapının tavanındaki bitkisel süsleme, genelde kırmızı zemin üzerine yapılmıştır. İçinde, Allah ve Muhammed lafızları bulunan yuvarlak madalyon çevresindeki üç daire kuşak, birer çelengi hatırlatmaktadır. Bunların dışındaki en geniş kuşakta, vazo ile kupalardan çıkan ve uçları ortadaki madalyona yönlendirilerek ışınsal düzende yerleştirilmiş, naturalist çiçeklerden oluşan bitkisel süsleme gerçekleştirilmiştir. En dış kuşak ise barok karakterli kıvrımlarla, oval madalyonların içinde ve aralarındaki naturalist çiçeklerden meydana getirilmiştir. Köşedeki boşluklara, içinde yazılar bulunan yuvarlak madalyonlar yapılmıştır. Bu madalyonların çevresi, vazoda naturalist çiçek buketleriyle değerlendirilmiştir.

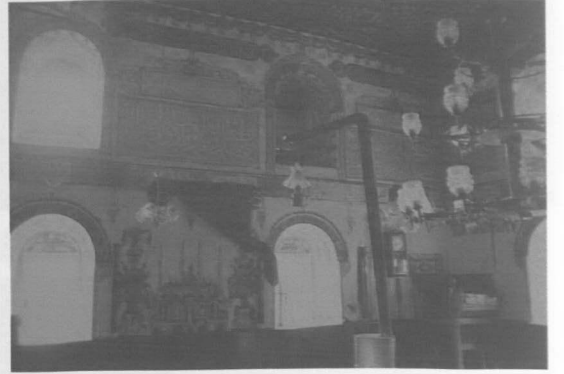
Harimin duvarları ince bir alçı tabakayla sıvanmış, sıvanın üzerine kalem işi süslemeler yapılmıştır (Res. 8-9).

Res.8: Harim doğu duvarı ve süslemesi.

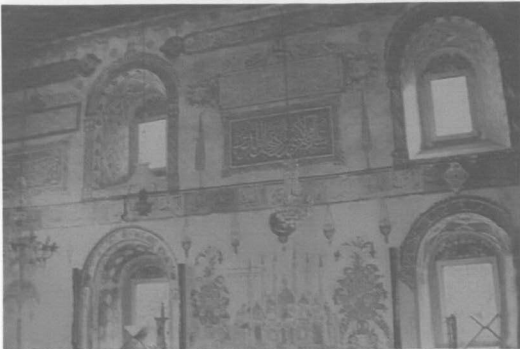
Res.9: Harim batı duvarı ve süslemesi.

almışlardır. Yan aynalık kendi içinde karelere bölünmüş ve her karenin içine çapraz birer kare daha yerleştirilmiştir. Bu karelerin ortalarındaki rozetlerin dört yanında üçgenler bulunmaktadır. Yan aynalığın korkulukla birleştiği kısımlardaki kareler, üçgen veya yamuk şekline dönüşmüştür. Her bir kareyi birbirinden ayıran ve çapraz karelerin, çerçevelerinin yüzeyi üç kollu yıldızlarla değerlendirilmiştir. Minber geçidinin en alt kısmı kapalı tutulmuş, bunların yukarısındaki açıklıkların yanları, barok karakterli kıvrımlar biçiminde ele alınmıştır. En üst bölümlerden doğudaki bitkisel, batıdaki geometrik motiflerle doldurulmuştur. Korkuluklarla tahtın birleştiği yerde barok karakterli soyut kıvrımlar ve bunların arasındaki daireler içinde birer mühr-i Süleyman daha vardır (Res. 9).

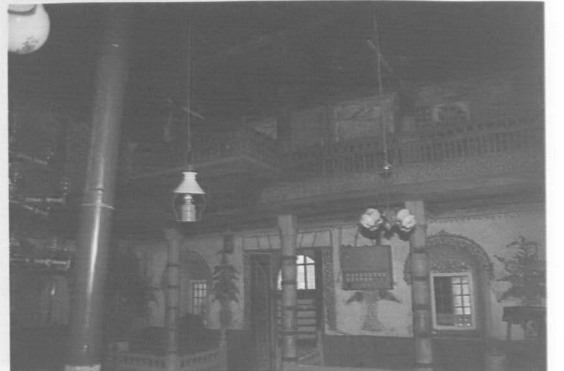
Res.10: İç mahfilin görünüşü.

Girişin hemen önündeki mahfil; alt ve üst uçları dört köşe, gövdesi silindirik ve boğumlu dört ahşap sütunla desteklenmektedir. Bunların yukarısındaki dört ahşap sütun ise tavana destek vermektedir. Ahşap mahfilin ortasındaki müezzin köşkü, mekâna, 0.60 m. çıkıntı yapmaktadır. Mahfilin müezzin köşkü ve ön yüzü kalemîşi ile süslü olup, korkulukları boyalıdır (Res. 10). Buraya, batı duvarının dışında yer alan ahşap merdivenlerden dış mahfile çıkılarak, dış mahfilden geçilmektedir.

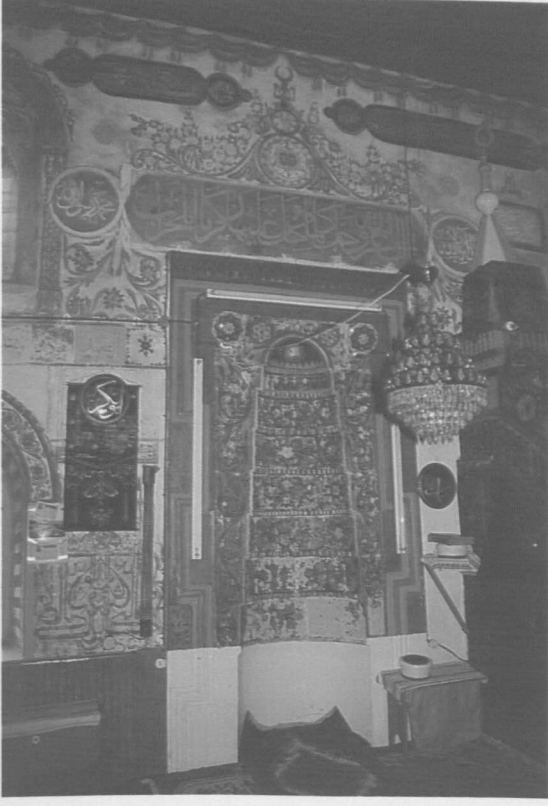
Kible duvarının ortasında bulunan mihrap, düzgün kesme taşla yapılmıştır. Mihrabın iki yanındaki, dendan yaparak yukarıya yükselen üçlü silme üst kısımda düzdür. Mihrabın nişi ile kavsarası bütünleştirilmiştir. Bu durum nişin alt kısmından başlayan ve yukarı doğru daraltılarak devam ettirilen sekiz yatay bölümle gerçekleştirilmiştir. Yukarısı yuvarlak kemerle sonuçlandırılmış ve içine, aşağıya bakan bir kabara konulmuştur. Mihrabın ince bir alçı tabakasıyla kaplanmış olan girintisinde ve girintinin yanlarında kalemîşi süsleme bulunmaktadır. Dendanlar ile üst kısım kahverengi, kırmızı ve mavi yağlı boya ile boyanmıştır (Res. 11).

Res.11: Caminin mihrabı ve çevresindeki süsleme.

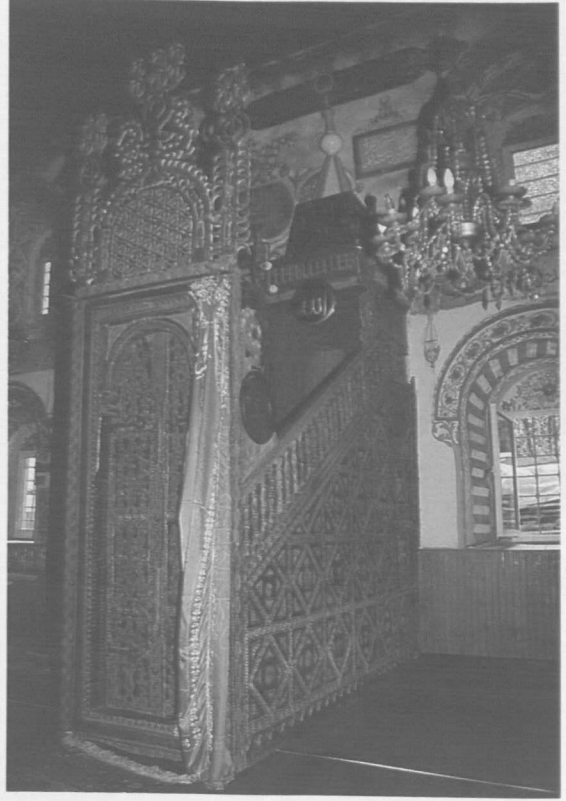
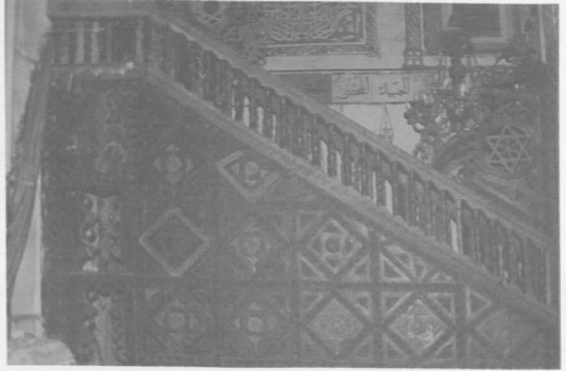
Tamamen ahşap olan minber, mihrabın hemen batı yanındadır. İki kanatlı bir kapısı olan minberin, süpürgeliği yoktur. Geçit kısmı, ahşap malzemeyle nispeten kapatılmıştır (Res. 12-13). Minberde, çevredeki hiçbir minberde rastlanmayan bir özellikle karşılaşmaktadır. Tahtın basamakları tarafının, ortasında küçük bir girinti olan panoyla kapatıldığı görülmektedir. Bu pano yağlı boya ile boyanmamıştır.

Res.12: Minber kapısı ve batı yanı.

Res.13: Minber doğu yanından görünüşü.

Minber, ahşap oyma süslemenin en yoğun olduğu unsurdur. Kapı sövelerinin ön yüzlerinde yılankavî şerit vardır. Yan yüzlerinde ise uç uca eklenmiş daire motifleri bulunmaktadır. Kapının kanatları, karşılıklı beşer panoya ayrılmıştır. Panoları ayıran şeritlerin yüzeyi üçer kollu yıldızlarla süslenirken, panoların içi, ağızları yukarı bakan lâlelerle doldurulmuştur. Taç kısmının ortasında kafesli bir bölüm vardır. Burayı dışarıdan kuşatan yan tarafları dışı kıvrımlar, yukarıda simetrik birer "S" biçiminde sonuçlanmaktadır. Bunların arasında yükselen süslemeler de yine soyut karakterlidir. Minberin kapısıyla korkuluğun birleştiği noktada, yukarıda, bir daire içindeki mühr-i Süleymanlar⁶ karşılıklı olarak yer

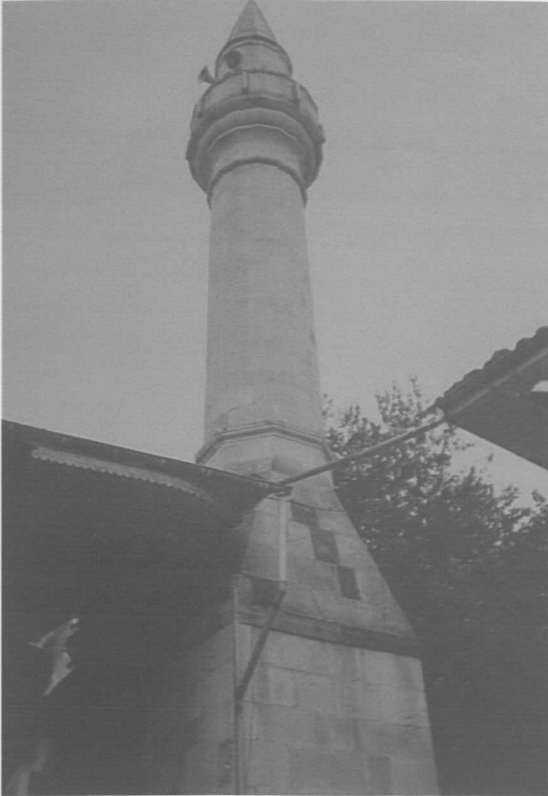
Bayburt taşıyla inşa edilmiş olan minare, kuzeybatı köşede camiden bağımsız olarak yer almıştır. Kaidesi kare olan minarenin gövdesi çokgendir. Yatay profillerle belirlenmiş altlığa sahip şerefenin korkuluğu, kapalı tutulmuştur. Çokgen peteğin yukarısındaki külâh, bakırdır (Res. 14). 1979-1980 yılında yapılmış olan minarenin girişi⁵, kaidenin doğu yüzünde ve basık kemerlidir.

Res.14: Caminin yeni minaresi.

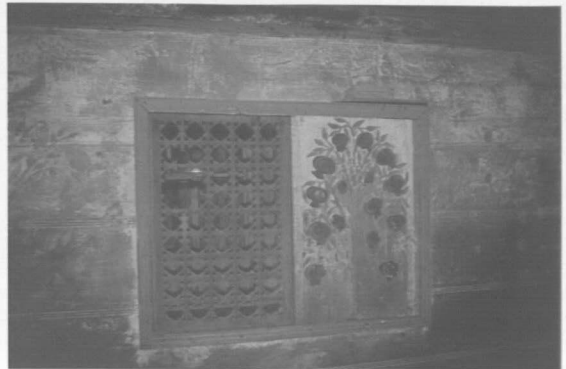
Dış mahfile bakan kafesli pencerelerin kapaklarında, nar ağacı motifleri işlenmiştir. Pencerelerin iki yanındaki bitkisel motiflerin büyük bir kısmı silinmiş, tahrip olmuştur (Res. 15). Bununla birlikte buradaki ağaçların meyvelerinden, armut ağacı olduğu anlaşılmaktadır.

Res.15: İç Mahfilden dış mahfile açılan pencere ve süslemesi.

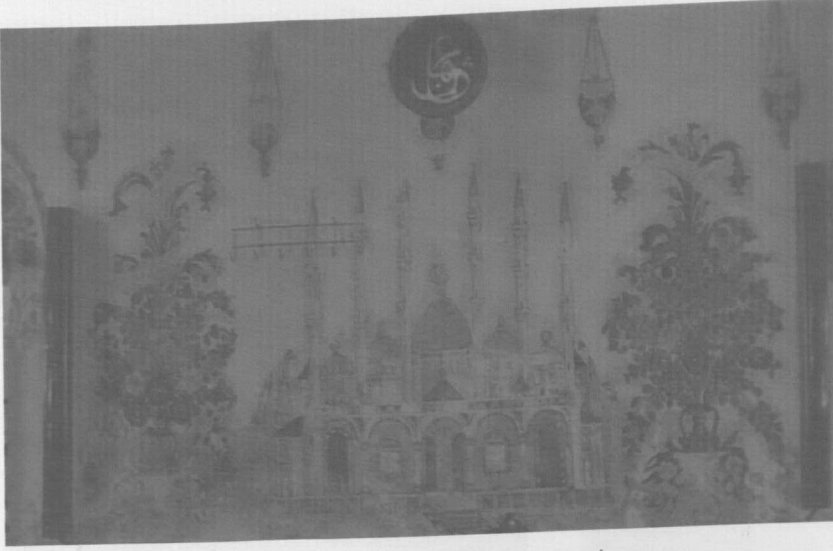
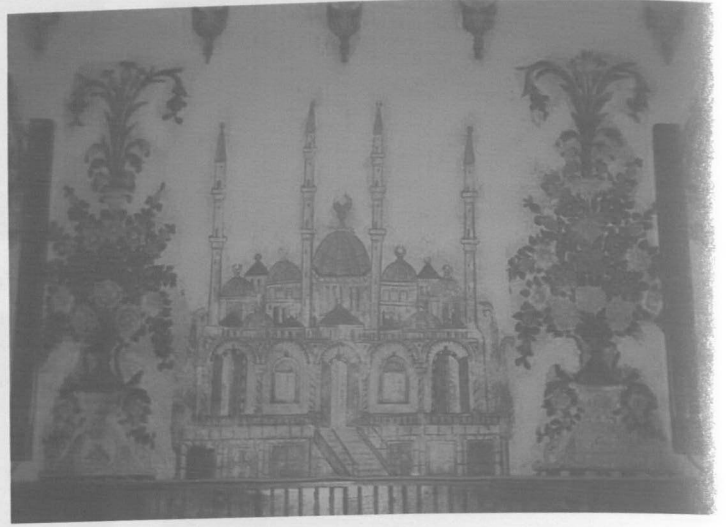
Caminin içinde, doğu ve batı duvarlarında, alt pencereler arasında, iki yandan vazoda çiçek motifleriyle sınırlandırılmış, karşılıklı cami tasvirleri dikkat çekmektedir. Bunlar avlusuz ve fevkânî olarak ön cepheden tasvir edilmişlerdir. Cephelerdeki orta kapılara çıkan merdiven, verev konularak derinlik vurgulanmaya çalışılırken, kapı ve pencerelerin cami ile olan ilişkisinde, derinlik kavramıyla orantı, iyi vurgulanmamıştır. Ortadaki kubbe büyük, yanlardakiler ise küçüktür. Doğru duvarındaki cami dört, batı duvarındaki altı

minarelidir. Burada, büyük programlı cami tasvirlerinin yapıldığı anlaşılmaktadır. Ancak şu caminin tasviri demek mümkün görülmemiştir. Dikkati çeken bir nokta, minare şerefe kapılarıyla, kible yönü arasındaki terslikler (Res. 16-17).

Res.16:Harim batı duvarındaki mimarî süsleme.

Res.17: Harim doğu duvarındaki mimarî süsleme.

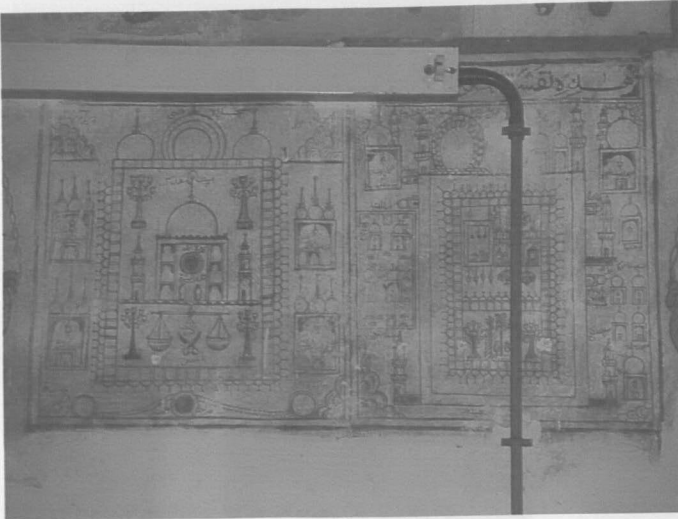
Birisi mihrabın doğusunda, diğeri kürsünün yukarısında bulunan iki küçük pano ilgi çekicidir. Beyaz zemine siyahla yapılan bu panolardan mihrabın doğusundaki, bir hayli silindirdiğinden ne olduğu anlaşılammamaktadır. Diğeri nispeten sağlamdır. Bu küçük dikdörtgen pano ortadan ikiye bölünmüştür. Her bölüm kendi içinde, bir orta ve bunun yanlarındaki alanlardan oluşmuştur. Belirtilen alanlarda ortaya konulan mimarî tasvirlerin, Mescid-i Aksa ve diğer bazı yapıları sembolize ettikleri anlaşılmıştır. Aynı panoda, yukarıdakilerden başka, terazi, makas, beş ve yedi kollu şamdanlar da bulunmaktadır. Bunun yanında hurma ağacı tasvirleri de vardır (Res. 18).

Res.18: Kürsünün yanındaki pano.
