Yard. Doç. Dr. Nermin ŞAMAN DOĞAN

**Eski Uluborlu'daki
Hamam ve Çeşmeler**

Bu çalışmada Isparta İli, Uluborlu İlçesinde bulunan Balta Bey Hamamı, Karabey Hamamı, Büyükçeşme ve Muhiddin Çeşmesi tanıtılacaktır. Konumuzu oluşturan hamam ve çeşmeler bugünkü Uluborlu'nun güneydoğusundaki bir tepe üzerinde konumlanan Eski Uluborlu'da yer almaktadır (Lev. 1). Bugün tümüyle terk edilmiş olan Eski Uluborlu'da kale, cami, mescit, türbe, medrese, hamam ve çeşme gibi çeşitli türde ve tipte yapılar bulunmaktadır. Bu yapıların çeşitliliği ve yoğunluğu Hamidoğulları Beyliği'ne başkentlik yapmış olan Eski Uluborlu'nun Ortaçağ'dan kalan önemli bir Türk şehri olduğunu göstermektedir¹.

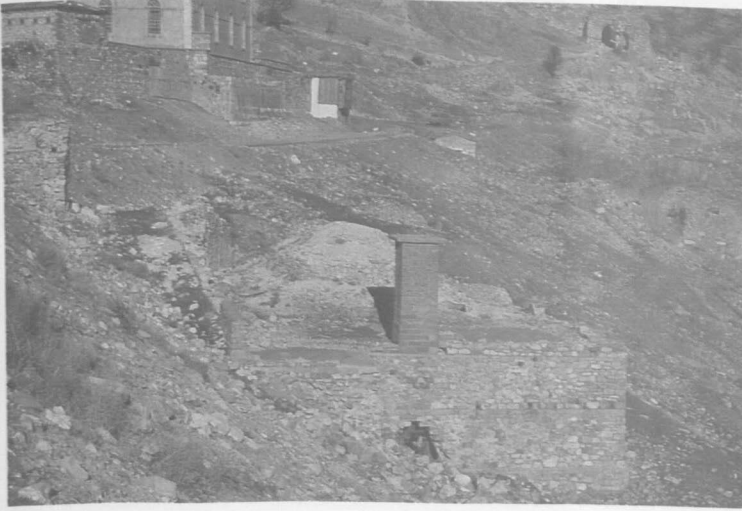
Lev. 3: Balta Bey Hamamı, genel görünüm.

Eski Uluborlu'da sur dışında yerleşimin güneye bakan yamacında yer alan yapı kaynaklarda ve halk arasında "Balta Bey Hamamı" olarak tanınmaktadır (Lev. 3)². Hamamın inşa kitabesi ile vakfiyesi bulunmadığından yapım tarihi ve banisi kesin olarak bilinmemektedir. Araştırmacılar S. Demirdal, hamamın Uluğbey tekke menakibına göre 575 H./1179-1180 M. yılında Balta Bey adlı bir kişi tarafından yaptırıldığını belirtmektedir³. Selçuklu döneminde şehrin fethedilmesinde büyük emeği geçtiği belirtilen Balta Bey'in kimliği hakkındaki bilgilerimiz sınırlıdır⁴.

Hamamda moloz taş, kesme taş, tuğla, harç ve siva kullanımı görülür. Moloz taş cephelerde ve içte beden duvarlarında örgü malzemesi olarak kullanılmıştır (Lev. 3-11). Güney ve batı cephelerde, soyunmalığın batı ve kuzey duvarlarında kullanılan moloz taşlar farklı boyutlarda yer yer düzensiz kesme taş malzeme ile birlikte uygu-

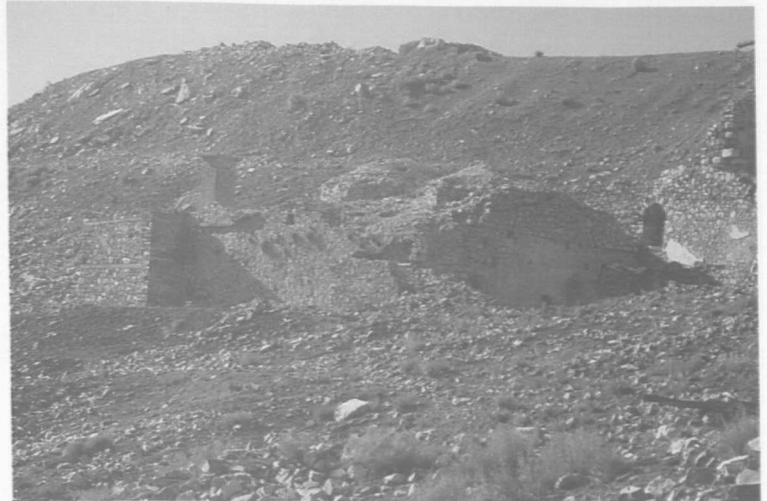
Lev. 4: Balta Bey Hamamı, güneydoğudan görünüm.

Hamamın cephelerine baktığımızda doğu cephesi tümüyle, güney cephesinin ise doğusu yıkılmıştır (Lev. 4). Güney cephenin üst bölümü saçak seviyesinde düzensiz biçimde yıkılarak, batısı daha yüksek olacak şekilde kademelenmiştir. Cephenin orta bölümünün üst seviyesinde orijinalde de yuvarlatılmış biçimde bir kademelenme görülür (Lev. 5-6). Eksenin üst seviyesinde de dikdörtgen biçiminde bir pencere vardır. Pencerenin doğusundaki dışa taşkınlık yapan mekânın duvarları saçak seviyesinin yaklaşık 0.80 m. altında sona ermektedir.

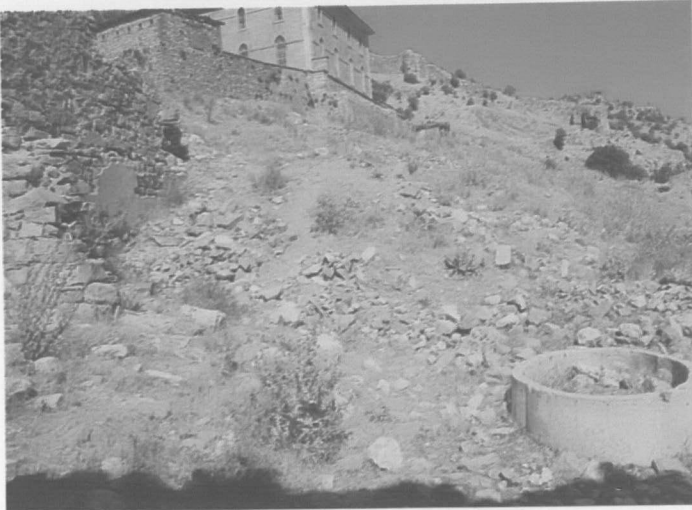
Lev. 9: Balta Bey Hamamı, soyunmalık.

Hamamın doğu cephesi yıkıldığından doğrudan soyunmalığa girilmektedir (Lev. 9-11). Soyunmalığın doğu ve güney duvarları zemin seviyesinde güçlükle algılanmaktadır. Kuzey duvarın doğusundaki duvar kalıntısı beden duvarının yaklaşık 1.50 m. yüksekliğine kadar devam etmektedir. Batıdaki duvar parçası büyük ölçüde yıkılmıştır. Kuzey duvarın batı köşesinde üst seviyede zeminden yaklaşık 2.00 m. yüksekte ve 1.70 m. yüksekliğinde sivri kemerli bir açıklık

görülmektedir. Açıklığın kuzeyde olabilecek bazı ek mekânlarla ilişkisi düşünülebilir. Ancak kuzey cephenin arazinin eğimi içinde kalması bu bölümün anlaşılmasını güçleştirmektedir. Soyunmalığın batı duvarında eksende yuvarlak kemerli bir kapı ile kuzeyinde yaklaşık 1.50 m. yüksekliğinde bir duvar parçası ve kuzey köşesinde yaklaşık 1.80 m. yüksekliğinde bir kademelenme görülür. Batı duvarın güney bölümü ile kuzey duvarın önündeki sekiler 0.30-0.40 m. yüksekliğindedir. Mekânın batı ve kuzey duvarlarına bitişik kalıntılar ile sekiler dikkate alındığında soyunmalıkta orijinalde mevcut olan kapalı mekânların varlığı anlaşılmaktadır. Kapalı mekânlar soyunma birimleri olarak kullanılmış olmalıdır.

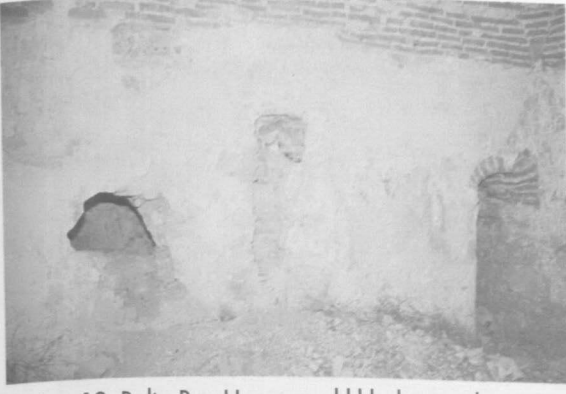
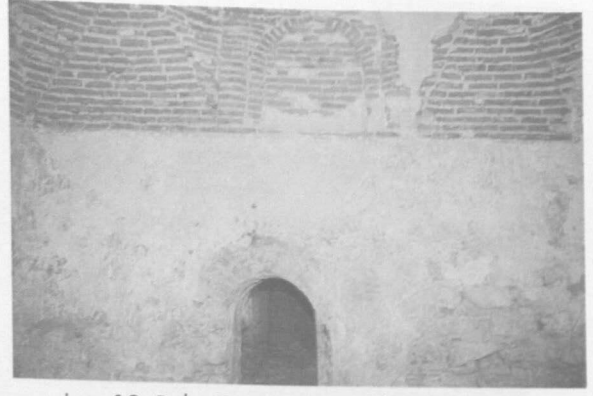
İllikliğin duvarlarındaki sivri kemerli kapılar yaklaşık eş yükseklikte (Lev. 12-13). Kuzeybatı köşedeki kapının kemer üzençisi seviyesine kadar doldurulduğu görülür. İllikliğin güneydoğusundaki mekânın doğu duvarındaki sivri kemerli niş zeminden 0.50 m. yüksekte ve 1.10 m. yüksekliğindedir. İlliklik mekânını örten kubbeye üçgen kuşakla geçilir. Kubbeye geçişlerin arasında, dikdörtgen niş içine açılmış yuvarlak kemerli nişler bulunur.

Tuğla, yapının örtü sisteminde, ılıklik ve sıcaklığa açılan kapıların kemerlerinde kullanılmıştır (Lev. 12-16). Yatay istifle dizilen tuğlalar 21x4.5 cm., 21x5 cm. boyutlarındadır.

Yapıda sıva, içteki tüm mekânların duvarları ve örtü sisteminde kullanılmıştır (Lev. 12-16). Beton harç güney cephenin batısı ile batı cephede hatil olarak dikkati çeker. Beton harcın, belirleyemediğimiz XX. yüzyıl onarımlarının birinde yapılmış olduğunu düşünmekteyiz.

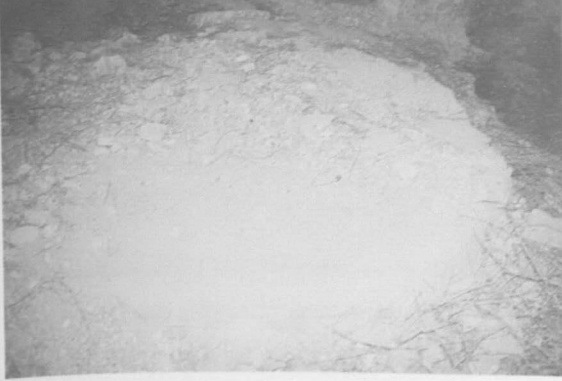
Lev. 14: Balta Bey Hamamı, sıcaklik, göbek taşı.

Sıcaklık mekânında döşemenin göçmesi sonucu ortasındaki göbek taşı büyük ölçüde tahrip olmuştur (Lev. 14). Kuzey, güney ve batıdaki eyvanlar sivri kemerlerle sıcaklığa açılmaktadır. Güneydeki eyvanın güney duvarının üst seviyesindeki pencere dıştan olduğu gibi içten de dikdörtgen biçimindedir. Batıdaki eyvanın batı duvarındaki pencere büyük ölçüde yıkıldığından düzensiz bir açıklığa dönüşmüştür (Lev. 15). Sıcaklığın orta bölümü dört parçalı pandantiflerle geçilen bir kubbeye örtülüdür (Lev. 16). İlliklik mekânında olduğu gibi, sıcaklığa açılan kapılar da sivri kemerli ve eş yükseklikte. Su deposunun duvarları örtü sistemi seviyesinde kademelidir.

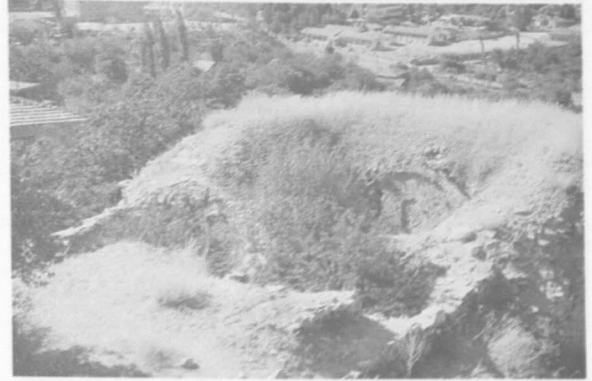
Lev. 17: Karabey Hamamı, üstten görünüm.

Günümüzde Karabey Hamamı'nın güney cephesi tümüyle, doğu ve batı cepheleri ise kısmen, yüksek toprak seviyesinin altında kalmıştır (Lev. 17). Doğu cephede eksenin güneyi büyük ölçüde toprak altındadır (Lev. 20). Eksenin kuzeyinde ise zeminden 1.77 m. yüksekliğinde sivri kemerli bir kapı bulunmaktadır. Kapının çevresinde farklı seviyelerde hatil yuvaları dikkati çekmektedir.

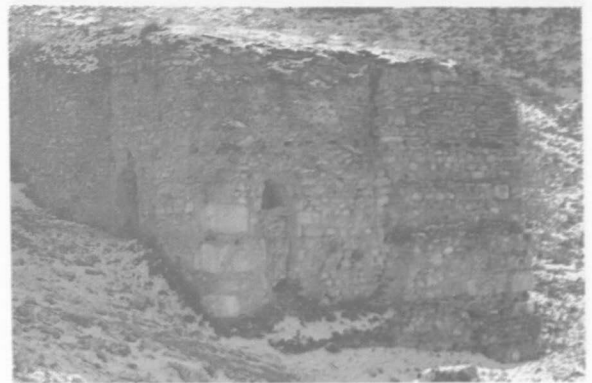
Lev. 20: Karabey Hamamı, kuzey ve doğu cephe.

Kuzey cephede eksenin doğusunda, zeminden 1.44 m. yüksekliğindeki sivri kemerli kapının, kemer üzengisine kadar olan bölümü doldurulmuştur (Lev. 20).

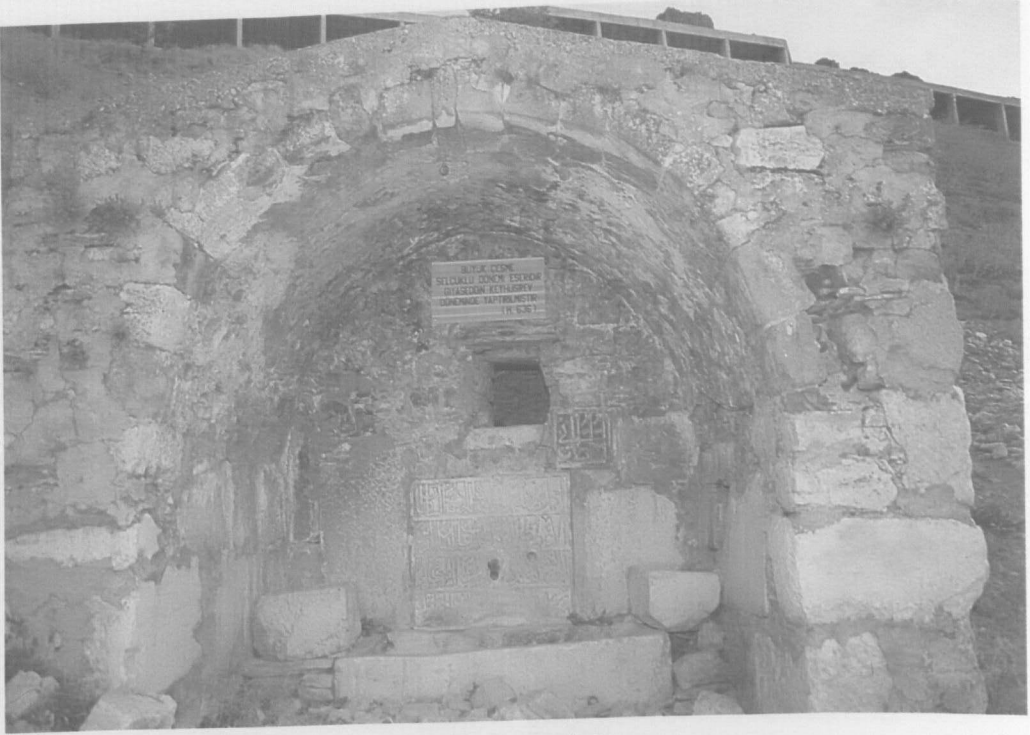
Lev. 24: Uluborlu, Büyük Çeşme.

Büyük Çeşme, su haznesi ile dikdörtgen biçimindeki çeşme nişi olmak üzere iki bölümden oluşmaktadır. Sivri kemerli olan çeşme nişi, sivri tonozla örtülmüştür (Lev. 24-25). Çeşme saçak seviyesinde eksene simetrik olarak hafif aşağıya eğimlidir. Nişin doğu duvarı ekseninde zeminden yaklaşık 0.35 m. yükseklikte 0.95x1.10 m. boyutlarında dört satırlık kitabe levhası bulunur. Kitabeliğin üzerinde güneydoğu köşeye yerleştirilmiş 0.35x0.45 m. boyutlarında ikinci bir kitabe levhası vardır. Orijinal kitabe ile bütünlük oluşturmayan bu parçanın başka bir yapıdan çeşmeye taşınmış olabileceğini düşünmekteyiz¹¹. Altaki kitabeliğin üzerinde, eksenden güneye kaymış 0.50x0.55 m. boyutlarında dikdörtgen bir pencere yer alır. Pencerenin su seviyesini kontrol etmek amacıyla açıldığı bilinmektedir.

Birinci kitabenin yaklaşık ekseninde ve güneyinde birer lüle dikkati çeker. Çeşme nişinde kitabeliklerin altında 0.50x2.00 m. boyutlarında yalak kısmı bulunmaktadır.

Çeşme nişinin ekseninde mermer üzerine sülüsle yazılmış dört satırlık onarım kitabesi mevcuttur (Lev. 24-25)⁸. Kitabenin üzerinde güneydoğu köşede mermer üzerine sülüsle yazılmış ikinci bir kitabe parçası bulunur.

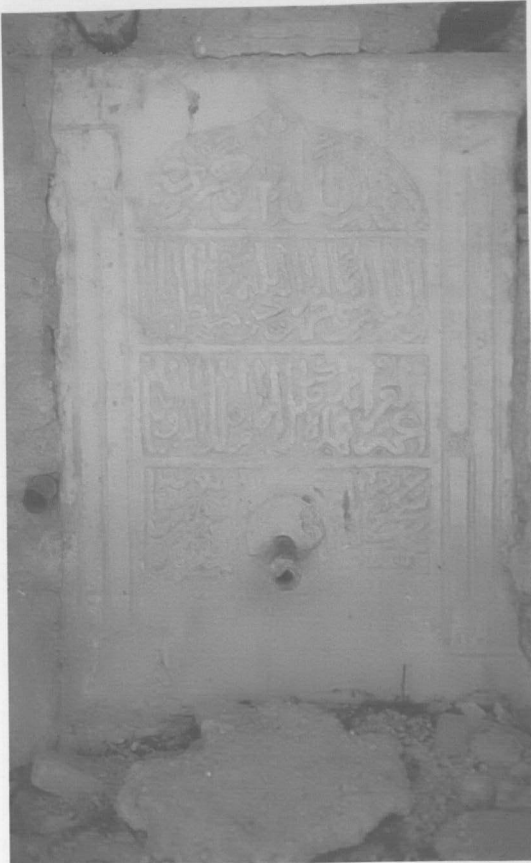
Lev. 27: Uluborlu, Muhiddin Çeşmesi, kitabe

Yapının inşa kitabesi bulunmaktadır (Lev. 27). Çeşme nişinin eksenindeki dikdörtgen çerçeve ile kuşatılan sivri kemerli kitabelikte mermer üzerine sülüsle yazılmış dört satırlık inşa kitabesi vardır¹³.

4. Yardımı bol olsun, Yakub oğlu Şeyh Muhyiddin tarafından 724 (1323-24) senesinde yaptırıldı¹⁴.

Çeşme, inşa kitabesine göre Hamidoğullarından Dünder Bey zamanında, Yakub oğlu Şeyh Muhyiddin tarafından 724 H./1323-24 M. yılında yaptırılmıştır.

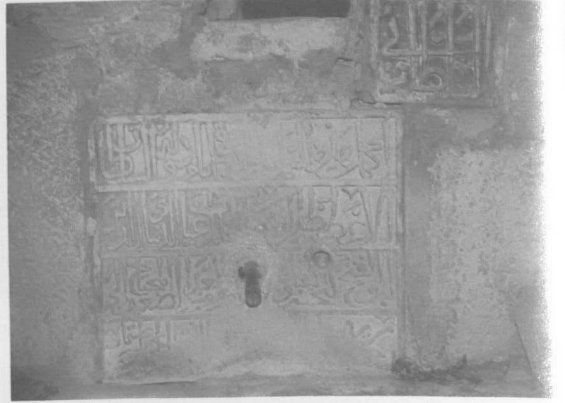
Lev. 25: Uluborlu, Büyük Çeşme, kitabe.

Bu kutsal imaretin onarımı, dünya ve dinin yardımcısı, büyük sultan, fatihler babası, mü'minlerin önderi, Allah'ın rahmetine muhtaç zayıf kul Keykubad oğlu Keyhüsrev'in devletli günlerinde 636 H./1238-39 M. senesinde yapıldı¹⁰.

Yapının çeşme nişinde yer alan kitabesinde 636 H./1238-39 M. yılında Selçuklu sultanlarından II. Gıyaseddin Keyhüsrev zamanında onarıldığı belirtilmektedir. Bu nedenle yapının 1238-39 yılından önceki bir tarihte inşa edilmiş olduğu anlaşılmaktadır. Kanımızca yapı, XIII. yüzyılın başında ya da ilk çeyreğinde inşa edilmiş olmalıdır.

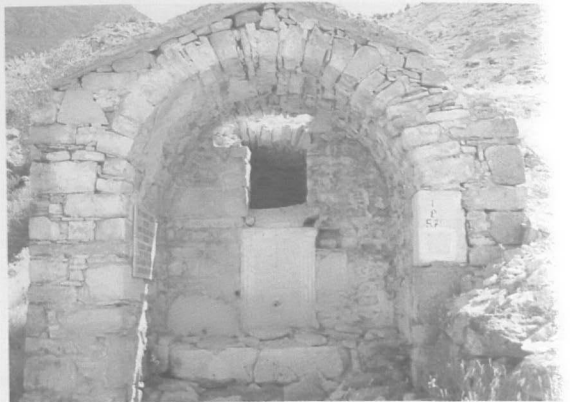
Lev. 26: Uluborlu, Muhiddin Çeşmesi.

Muhyiddin Çeşmesi, su haznesi ile dikdörtgen biçimindeki çeşme nişi olmak üzere iki bölümden oluşmaktadır. Yuvarlak kemerli olan çeşme nişi beşik tonozla örtülmüştür (Lev. 26-27). Yapının kuzey cephesinin saçak seviyesinde eksene simetrik olacak biçimde aşağıya eğimli olduğu görülür. Çeşme nişinin güney duvarı ekseninde zeminden yaklaşık 0.35 m. yüksekte, 0.81x1.07 m. ölçülerinde dikdörtgen çerçevesi ve sivri kemerli olan bir kitabelik yer alır. Kitabeliğin alt kısmında yaklaşık eksende bir lüle görülür. Kitabeliğin 35 cm. üzerinde 0.60x0.70 m. ölçülerinde dikdörtgen bir pencere yer alır. Kitabeliğin

altında bulunan yalak kısmı 0.70x1.80 m. ölçülerindedir. Yapıda moloz taş, kesme taş ve devşirme malzeme kullanılmıştır. Çeşmenin su haznesi ve nişinde moloz taş örgü malzemesi olarak karşımıza çıkar. Düzensiz kesme taş çeşme nişinin kemeri ile doğu ve batı duvarlarında kullanılmıştır. Çeşmedeki kitabe levhası devşirme bir bloktur.

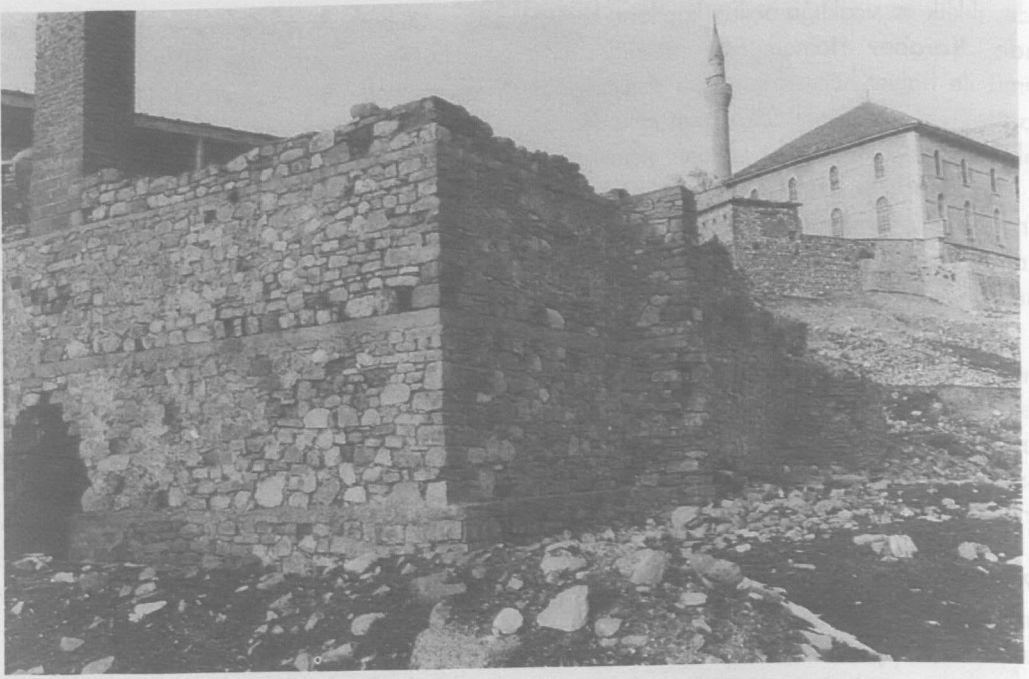
Lev. 7: Balta Bey Hamamı, güney ve batı cephe, genel görünüm.

Batı cephe ekseninde bugün büyük ölçüde yıkılmış olan ve orijinalde sivri külhan kemeri olduğu anlaşılan düzensiz bir niş bulunmaktadır (Lev. 7-8). Külhan kemerinin üzençileri görülmektedir. Cephenin kuzeybatı köşesine bitişik olan mekâna sekiz basamaklı bir merdivenle çıkılmaktadır. Orijinalde bu mekânın hamamın odunluğu olarak kullanıldığını düşünmekteyiz.

Kesme taş kullanımı güney ve batı cephelerde yer yer düzensiz olarak, cephelerin alt ve üst seviyeleri ile köşelerde daha düzenli bir teknikte karşımıza çıkar. Ayrıca yıkılmış olan külhan kemerinin örgüsünün de kesme taş olduğu üzengilerden anlaşılmaktadır (Lev. 7-8).

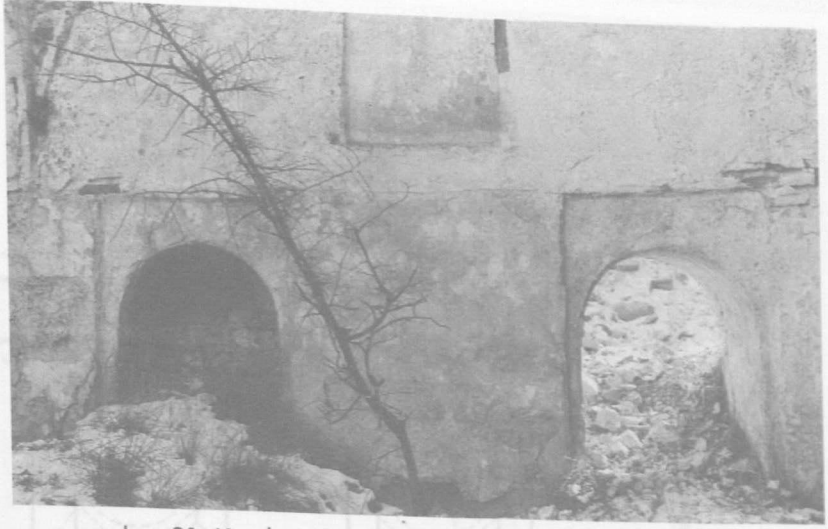
Lev. 21: Karabey Hamamı, sıcaklık, güney duvar, ayrıntı.

Bugün önemli ölçüde harap olmuş hamamda sıcaklık, halvetler örtü sisteminin çökmesi nedeniyle molozla doldurulmuştur. Hamamın iç mekânında sivri ve yuvarlak kemerli kapılar görülmektedir. Sivri kemerler ılıklik mekânının dışa ve sıcaklık mekânına açılan kapılarında, yuvarlak kemerler ise sıcaklık mekânından halvetlere açılan kapılarda kullanılmıştır (Lev. 21).

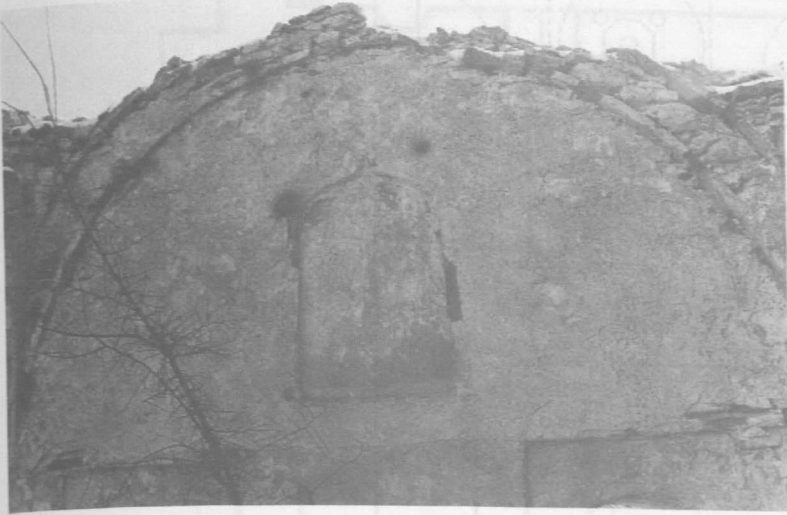
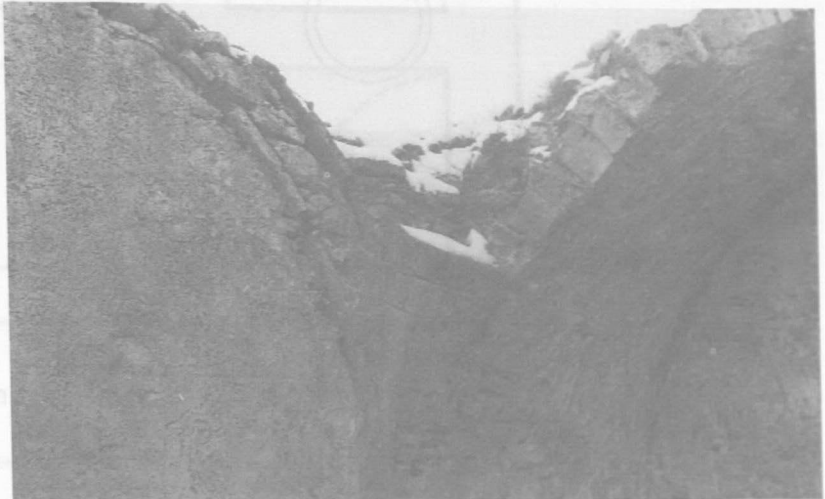
Pendantif kalıntılarından kubbeli olduğu anlaşılan sıcaklığın orta bölümünün örtü sistemi, kuzey ve güney duvarlarındaki sağır sivri kemerlerle taşınmaktadır (Lev. 22). Sıcaklığın kuzey ve güney duvarlarındaki kemerler kademelidir. Doğu ve batısındaki kemerlerin üzengisi ile kısmen yayları algılanabilmektedir (Lev. 23). Halvetlerin örtü sistemini taşıyan sağır sivri kemerler ise kademelidir. Hem sıcaklık mekânında, hem de halvetlerde örtü sistemini taşıyan kemerler arasında, ayrıca sıcaklık mekânındaki tonoz alınlıklarında eksende yüzeyel nişler dikkati çekmektedir. Bu nişlerden sıcaklık mekânındakiler kaş, halvetdekiler ise sivri kemerlidir (Lev. 22). Hamamda tepe açıklığı sadece su deposunun tonozunda bulunmaktadır ve dikdörtgen biçimindedir. Yapıda moloz taş, kesme taş, tuğla, harç ve sıva olmak üzere beş tür malzeme kullanılmıştır (Lev. 20-23).

Tuğla, sıcaklık mekânının orta bölümü ile halvetlerin örtü sisteminde kullanılmıştır (Lev. 22-23). Ayrıca bu mekânların duvarlarında da yer yer tuğla kullanımı görülür. Pendantiflerde kullanılan tuğla boyutları 26x5 cm., 28x4 cm., 28x4.5 cm., arasında değişmektedir.

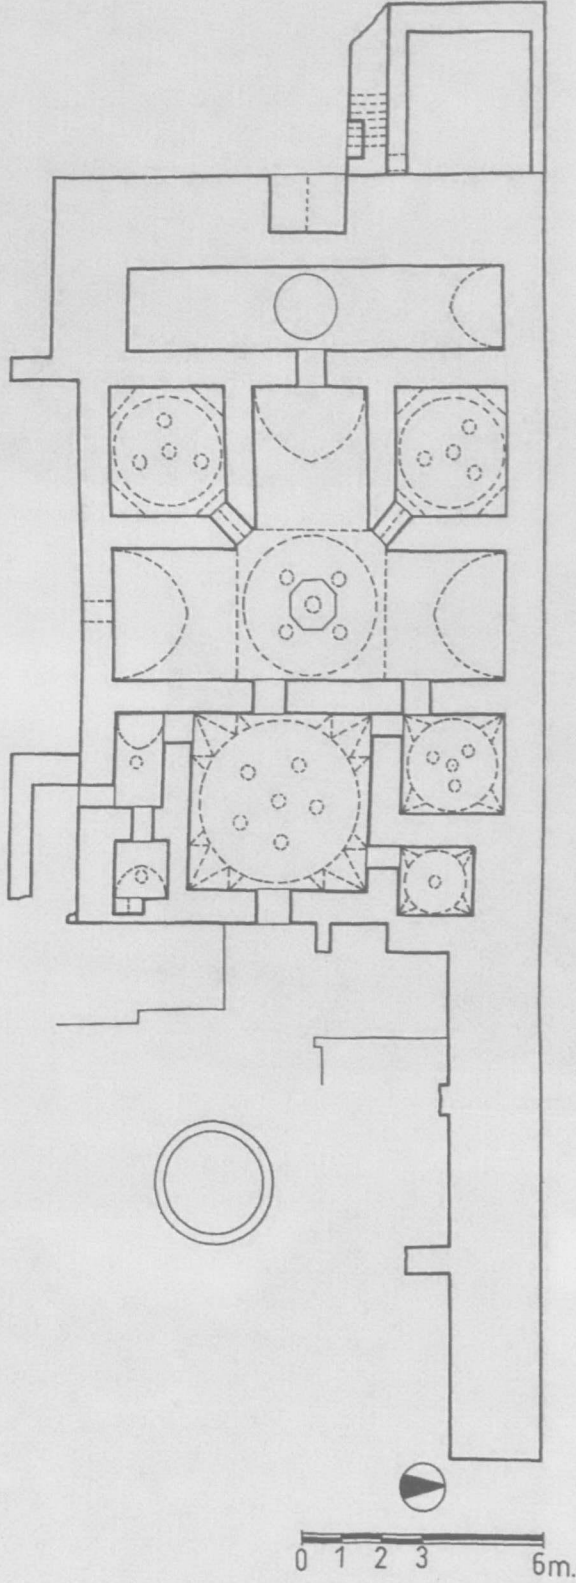
Lev. 2: Balta Bey Hamamı, rölöve planı.

Balta Bey Hamamı doğu-batı doğrultusunda düzgün olmayan dikdörtgen plânlıdır (Lev.2). Güney cephenin batı köşesinin 4.30 m. doğusunda 1.00 m. dışa, 1.70 m. içe kademe yapan 0.55 m. kalınlığında bir duvar yer alır. Bu bölümün 9.00 m. doğusunda 1.70 m. dışa kademe yapan ve doğuya doğru 3.50 m. uzanan ikinci bir duvar bulunur. Ayrıca batı cephenin kuzey köşesinde 4.00 m. dışa taşkınlık yapan ek bir mekân vardır. Güney cephenin doğu bölümü ve doğu cephe tümüyle yıkılmıştır.

Hamam soyunmalık, ılıklik, temizlik mekânları, sıcaklık, halvetler ve su deposu bölümlerinden oluşmaktadır.

Soyunmalık mekânının güney ve doğu duvarları yıkılmıştır. Bu nedenle giriş kapısının konumu ve biçimi anlaşılammamaktadır. Kalıntılardan doğu-batı doğrultusunda dikdörtgen plânlı olduğu anlaşılan mekânın ortasında yuvarlak bir havuz bulunur. Soyunmalığın kuzey duvarında eksene simetrik batıda 0.20 m., doğuda 1.10 m., batı

duvarında eksenin kuzeyinde 0.70 m. dışa taşkın duvar kalıntıları görülür. Batı duvarının kuzey köşesinde 1.50 m.lik bölüm 0.70 m. kademelidir. Batı duvarın güneyinde, kuzey duvarın batısında sekiler yer alır. Soyunmalığın yaklaşık eksenindeki kapıdan ılıkliğa girilir.

ılıklik mekânı kare plânlıdır. ılıklik güneybatı köşede yer alan bir kapı ile birbirlerine bağlantılı iki dikdörtgen mekâna, batı duvarda eksenin hemen güneyindeki kapı ile sıcaklığa, kuzey duvarın batı köşesi ile doğusundaki birer kapı ile kare plânlı mekânlara açılmaktadır. ılıklığın güneyindeki mekânlar doğu-batı yönünde dikdörtgen plânlıdır. Daha küçük boyutlu olan doğudaki mekâna, batıdaki mekânın doğu duvarı eksenindeki kapı ile girilir. Mekânın güneydoğu köşesinde sivri kemerli bir niş bulunur. Ayrıca batıdaki mekân, güneydoğu köşesindeki bir kapı ile tuvalet olarak kullanılan birime açılır. Bu mekânın doğu duvarı ile güney duvarının doğusu yıkılmıştır. ılıklığın kuzeyindeki temizlik mekânlarından doğudaki daha küçük boyutludur ve güneybatı köşesindeki kapı ile ılıkliğa açılmaktadır. Batıdaki mekânın güney duvarının batı köşesinde ılıkliğa, batı duvarının güney köşesinde sıcaklığın kuzey eyvanına açılan birer kapı yer alır.

Sıcaklık mekânı, üç eyvanlı ve iki köşe hücreli plân şemasını yansıtmaktadır. Sıcaklığın orta bölümü kareye yakın dikdörtgen plânlıdır ve ortasında sekizgen bir göbek taşı yer alır. Sıcaklık doğusu hariç üç yönden dikdörtgen plânlı eyvanlara açılmaktadır. Batıdaki eyvanın batı duvarı ekseninde su deposuna açılan, güneydeki eyvanın güney duvarı ekseninde ise üst seviyede birer pencere bulunur. Sıcaklığın kuzeybatı ve güneybatı köşelerindeki sivri kemerli birer kapıyla halvetlere girilmektedir. Benzer özellikler gösteren halvetler kareye yakın dikdörtgen plânlıdır. Batıdaki su deposu kuzey-güney yönünde dikdörtgen plânlıdır ve ortasında yuvarlak bir havuz bulunur.

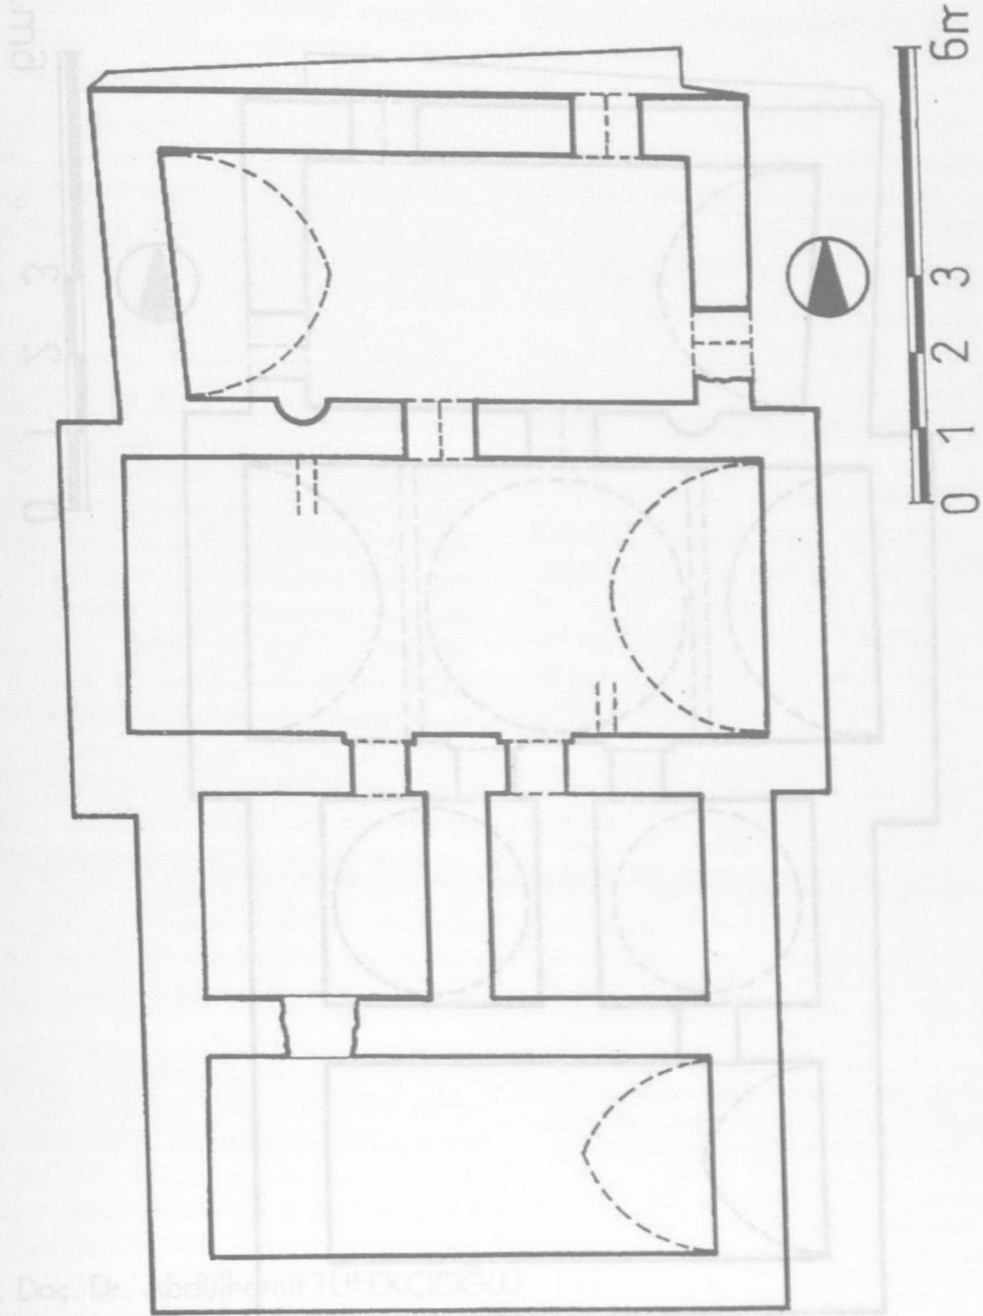
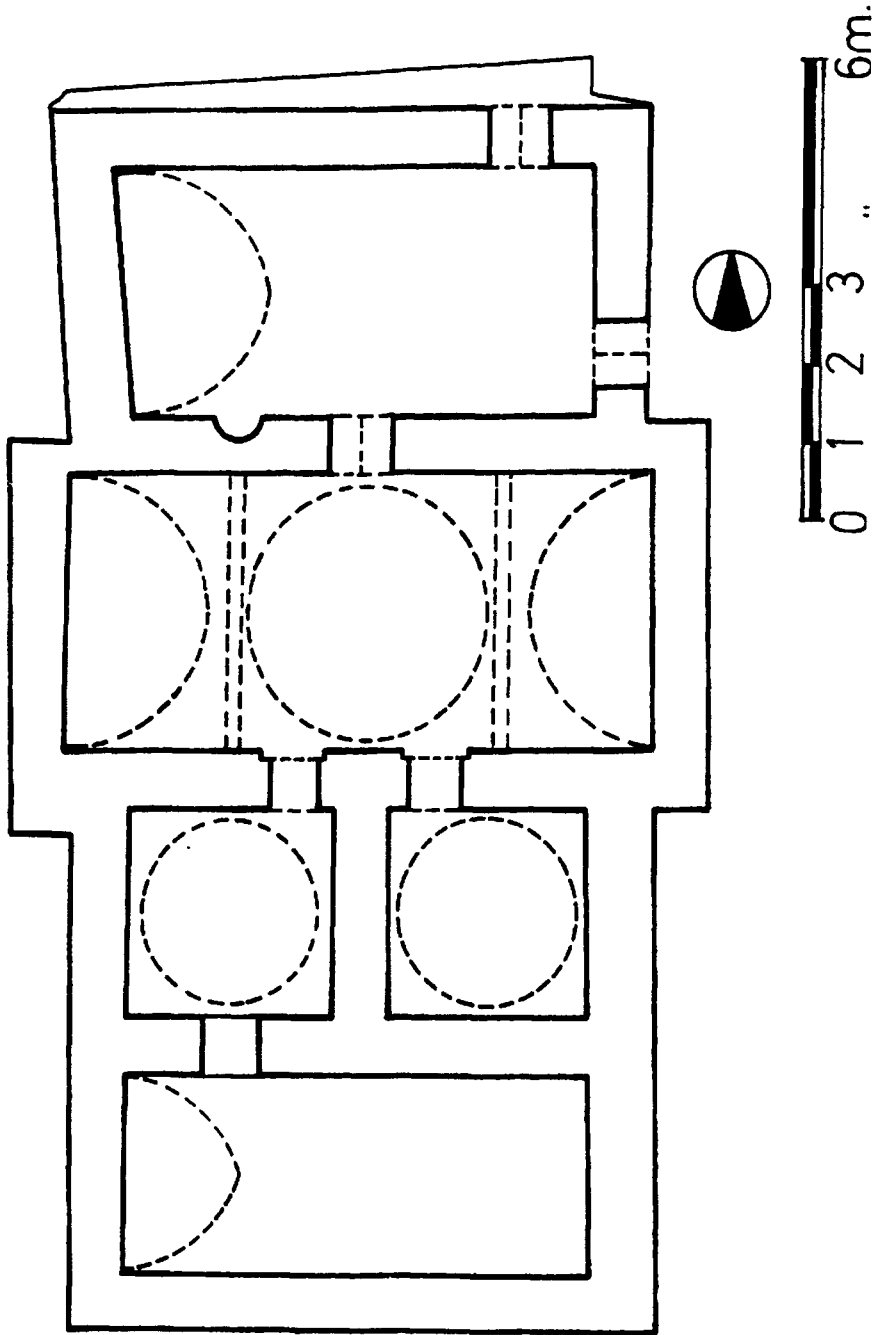
Hamam dıştan kuzey-güney yönünde düzgün olmayan dikdörtgen plânlıdır. Doğu ve batı cephelerin yaklaşık orta bölümü eksene simetrik olarak dışa çıkıntılıdır. Batı cephede çıkıntılı bölümden itibaren duvar doğuya doğru eğim yapmaktadır. Kuzey cephenin önünde doğu köşenin 0.80 m. batısından itibaren 0.50 m. dışa çıkıntı yaparak güneye doğru eğimli bir duvar yer alır. Kuzey cephede eksenin doğusunda, doğu cephede eksenin kuzeyinde kemerli birer kapı bulunur. Yapı, S. Eyice'nin gruplandırmasına göre "Ortası kubbeli, enine sıcaklıklı ve çifte halvetli" tip içinde incelenebilir⁷.

Hamam, soyunmalık, ılıklik, sıcaklık, çift halvet ve su deposu bölümlerinden oluşmaktadır (Lev. 18-19).

Yapının kuzey cephesindeki duvar parçalarından bugün yıkılmış olan bir soyunmalığın varlığı anlaşılmaktadır. Doğu cephedeki kapıdan ılıklik mekânına girilir. Bu mekân doğu-batı doğrultusunda dikdörtgen plânlı ve beşik

tonoz örtülüdür. Güney duvarına eksenin batısında yarım yuvarlak bir niş ile, yaklaşık eksende sıcaklığa açılan kemerli bir kapı bulunur. Sıcaklık mekânı doğu-batı doğrultusunda dikdörtgen plânlıdır. Bu mekân, kemer kalıntılarında anlaşıldığına göre, kuzey-güney doğrultusunda atılan kemerlerle ortada kare, yanlarda dikdörtgen plânlı üç bölüme ayrılmıştır. Sıcaklığın doğu ve batısının beşik tonoz, orta bölümünün ise köşelerde yer alan pandantif kalıntılardan kubbe ile örtülü olduğu anlaşılmaktadır. Mekânın güney duvarında, eksene simetrik dikdörtgen niş içine açılmış kemerli birer kapı ile kare plânlı halvetlere girilmektedir. Köşelerdeki pandantif kalıntılardan halvetlerin kubbe ile örtülü oldukları görülmektedir. Batıdaki halvetin güney duvarı ekseninde su deposuna açılan bir pencere yer alır. Su deposu doğu-batı doğrultusunda dikdörtgen plânlı ve beşik tonoz örtülüdür.
