**ANADOLU SELÇUKLU VE OSMANLI
DEVLETİ'NDEKİ DARÜŞŞİFA YAPILARININ
İNCELENMESİ**

YÜKSEK LİSANS TEZİ

SİDRE DİLARA ERSOY BİÇME

İSTANBUL, 2023

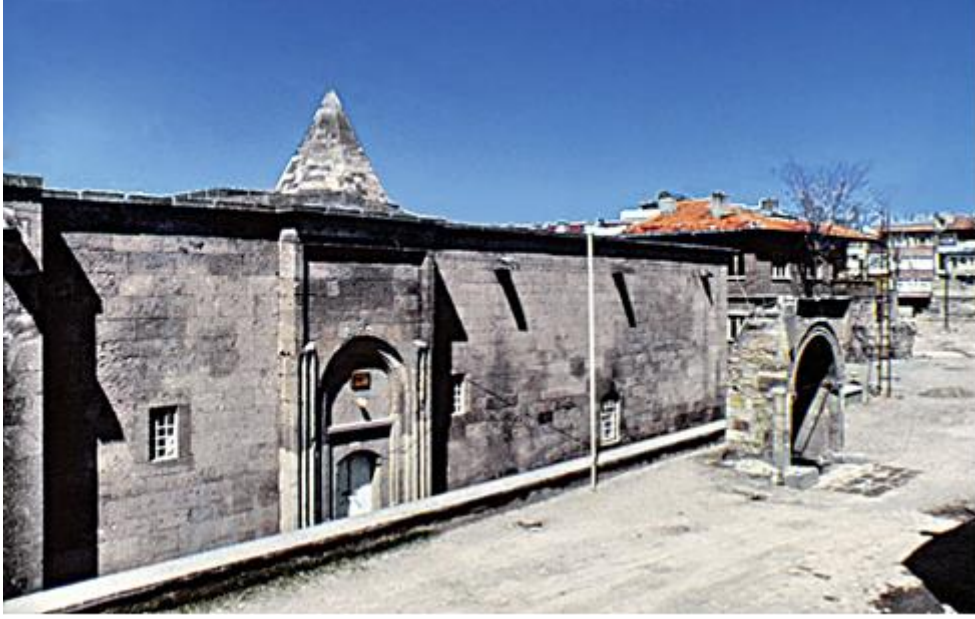
Solda yer alan darüşşifanın taç kapısı çok özellikli bir cephe görünümü katmaktadır (Şekil 9).

Şekil 9. Çifte Medrese Ön Görünüşü (Vakıflar Genel Müdürlüğü Dijital Arşivi, 1993)

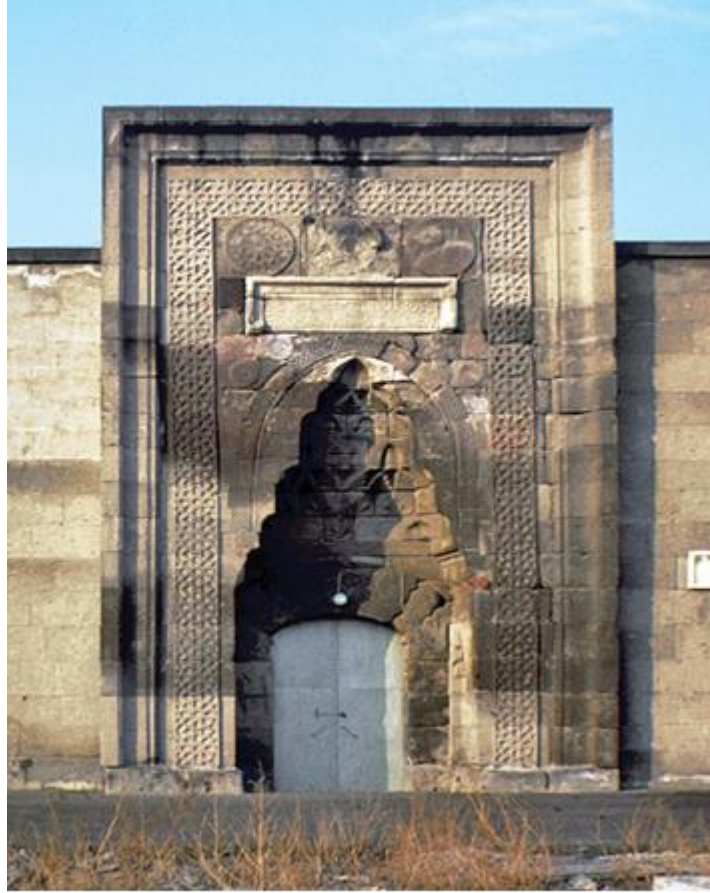
Şekil 10. Gevher Nesibe Darüşşifası'nın Taç Kapısı (Vakıflar Genel Müdürlüğü Dijital Arşivi, 1993)

Taçkapı sivri kemerli bir kuşakla çevrenmiştir. Üst köşelerde ise, büyük rozetler yer almaktadır (Şekil 10).

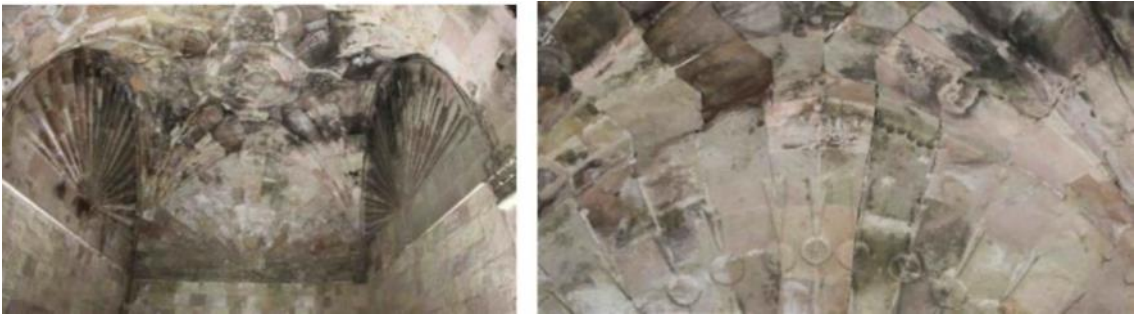
Şekil 27. Darüşşifa Ana Eyvan ve Detayı Detayı (Gabriel, 1934)

Şifahanenin içindeki büyük eyvanın doğu tarafındaki duvarında Amel-i Hor Şah Ahmet Çelebi'nin rozeti vardır (Şekil 27).

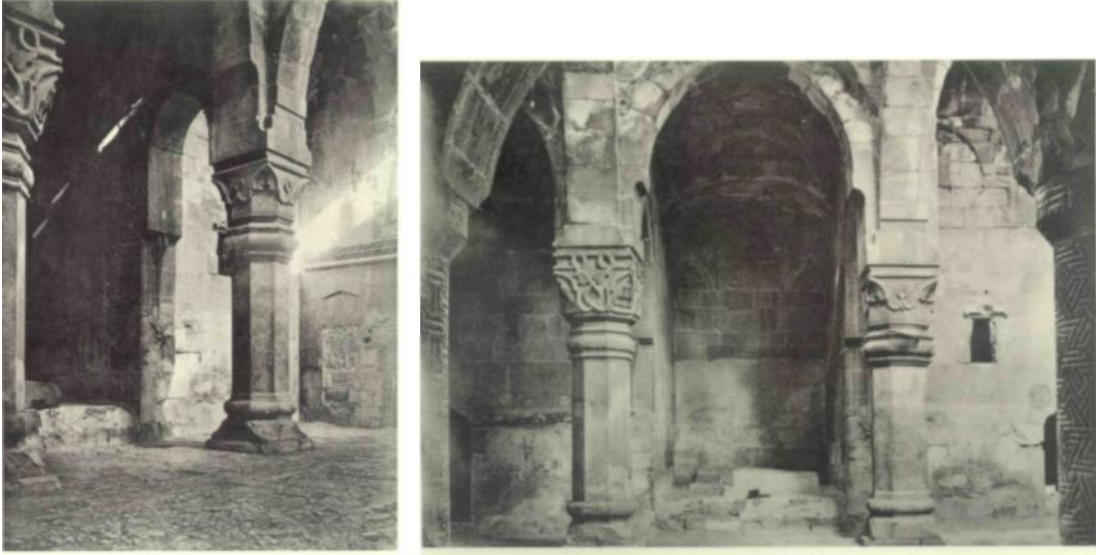
İki yanda revakların oturduğu ayakların her birinin başlıkları ve gövdeleri birbirlerinden farklıdır. Kuzeyde bulunan sekizgen gövdeli ayaklar daha yüksektir ve boynuz şekilli rumî motiflerin bulunduğu başlıklar vardır (Şekil 28).

Şekil 28. Darüşşifa İç Avludan Görünüm (Gabriel, 1934)

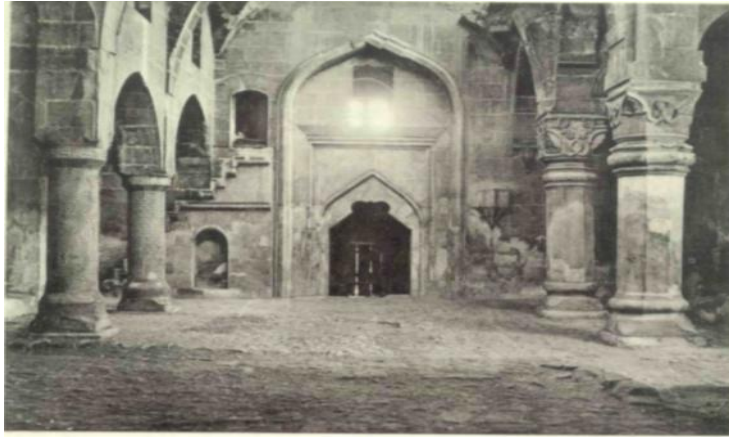
Güneydeki sütunlar ise üzerinde kısmi bir kat olduğu için daha alçaktır ve geometrik motiflerle bezelidir (Şekil 29). Bu yüzden Güney eyvan daha alçaktır, aynası altıgen olan bileşik tonozla örtülüdür.

Şekil 29. Darüşşifa İç Avludan Görünüm (Gabriel, 1934)

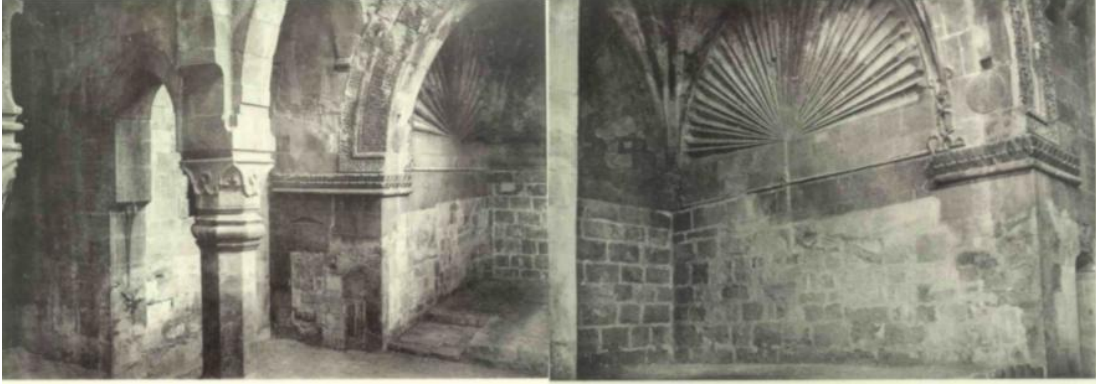
Eyvanın iç sağır cephesinde kemerlerin içindeki kısımlara yelpaze şekilli, her biri birbirinden farklı, kabartma süslemeler yapılmıştır. Eyvan köşelerinde rumi kabartma bezemeler vardır. Eyvanın aynasındaki kemer geometrik bir örgü ile bezenmiştir. Kemer üzengisi altında, üstünde iki sıralı akant yapraklarından oluşan, bir silme bulunmaktadır (Şekil 30).

Şekil 30. Darüşşifa İç Avludan Görünüm (Gabriel, 1934)

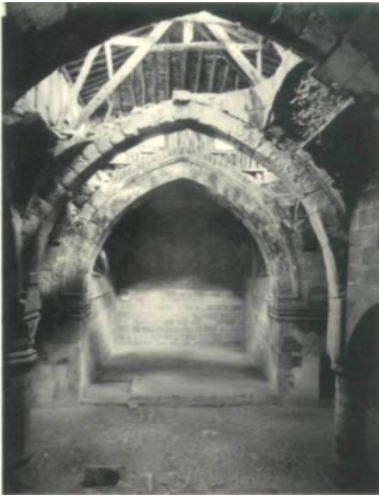
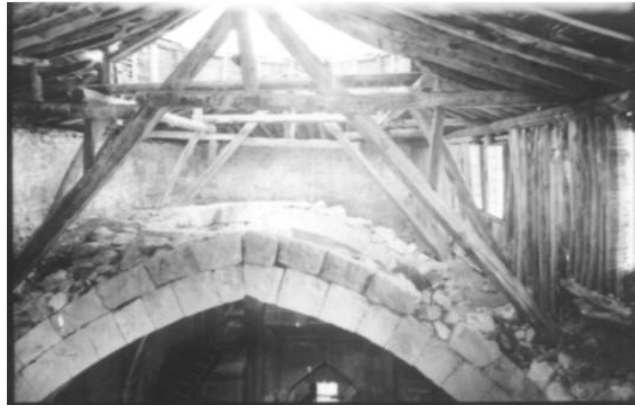
Şekil 31. Darüşşifa İç Avlu (Vakıflar Genel Müdürlüğü Arşivi, Vakıflar Dergisi V – Resim 22 ve Üst Örtü Detayı, V.G.M arşivi 580301003- RE 0043)

“Medrese diye bahsedilen Darüşşifa Sivas'taki medreselere benzer. İç avlu planda "S" diye tanımlıdır ve dört sütunun üzerinde yükselen kemerlerin üzerleri açık ve etrafı sekizgen planlı bir feneri olan ahşap yapı ile çevrilidir. Bu yapı üzeri tıpkı camideki kubbe gibi ('C') olup, üzeri kiremit ile kaplıdır, ışığın içeriye gün gibi aydınlattığı ve tıpkı bir avluya benzediği görülmektedir” (Berchem M.V., Edhem H., 1917).

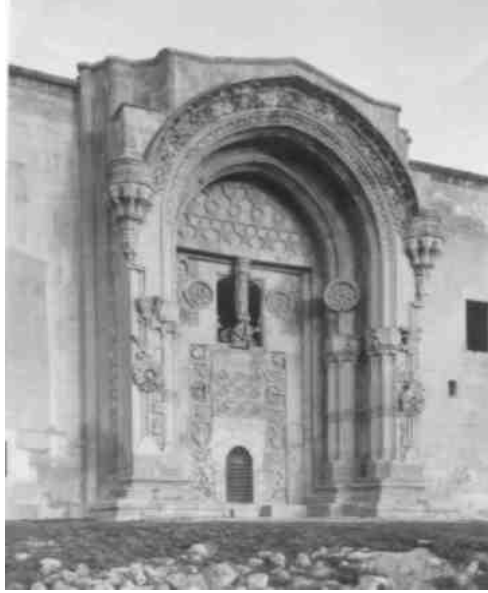
Kuzey kapısında olduğu gibi Darüşşifa Kapısı da, dış kenarı profilli bir sahanlık üzerine inşa edilmiştir. Bu profil kapının çıkıntısının cephe duvarına bağlandığı dış köşelerde, yukarıya dönerek cephe görünüşünü zenginleştirmektedir. Kapı çıkıntısı içten dışarıya doğru genişleyerek açılan iki kademe halinde planlanmıştır. Bu kademeler de ayrı ayrı profillenerek cephede ince kabartma çubuklar veya kordonlardan meydana gelen zengin bir çerçeve oluşturmaktadır. Kapı çıkıntısının alt kısmı, üst üste iki tezyinat kuşağı ile süslenmiştir. Tezyinatlı alt kuşak dış yan yüzlerde de devam ettirilerek, dış profil ile birlikte duvar yüzünde de yükseltilmiştir. Aynı profil kuşağı kademeleri takiben nişin yanlarında da dolaştırılmış ve iç cephenin kenarında, yüksekliği kapı kemerinin üzengi hizasına kadar ulaşan, dikdörtgen bir

çerçeveye bağlanmıştır. Bu profil kaide kuşağının üstünde, kapının sadece dış, ön ve iç yüzeylerinde dolaştırılmış yatay bir kuşak mevcuttur. Bu kuşak iki ince bordür arasında geniş bir geometrik örtüyü ihtiva etmektedir. Bunun üstünde, iki kademe halindeki kapı nişinin dış ve iç köşeleri, ters mukarnas dilimleri ile başlayan, ince kordon ve yivlerle profillenmiş olup, üstteki niş kemerlerinde de aynen dolaştırılmıştır (Şekil 34 -35).

Şekil 34. Darüşşifa Kapısı (Gabriel, ,1934)

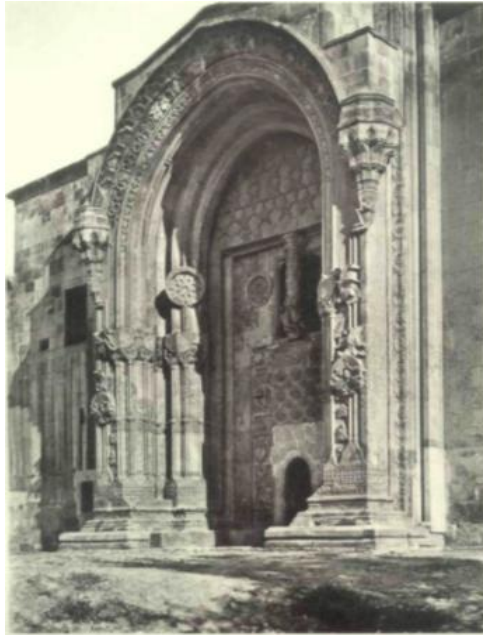
Şekil 35. Darüşşifa Kapısı (Vakıflar Genel Müdürlüğü Arşivi, 580301003-FTE019-2)

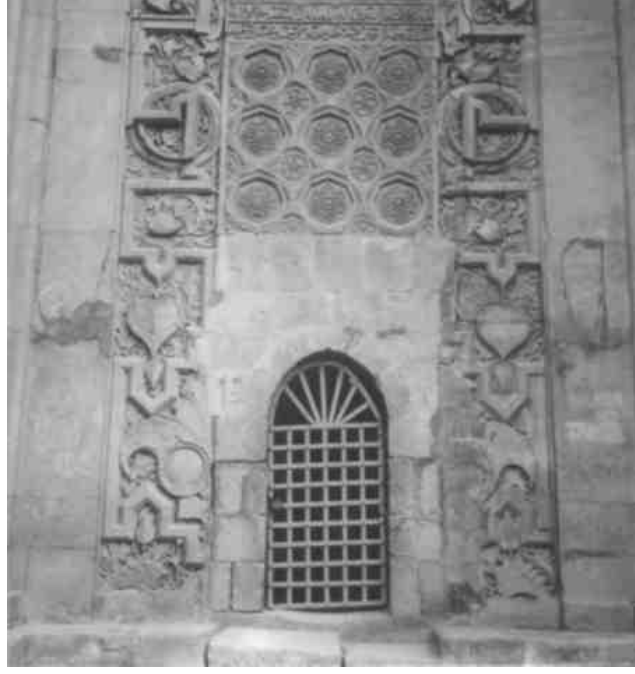
Şekil 36. Darüşşifa Kapısı (Vakıflar Genel Müdürlüğü Arşivi, 580301003-FT026-76)

Kuzey cephesinde bulunan Cennet kapısı ile aynı kapı açıklığı olduğu tahmin edilen kapı boşluğunun sonradan takviye maksadıyla doldurulduğu; ancak bu dolgu içinde sivri kemerli, küçük bir açıklık bırakıldığı görülmektedir (Şekil 36-37). Kapı boşluğunun yanları stilize bitkisel kabartmalardan oluşmuştur. (Kuban D., Divriği Mucizesi).

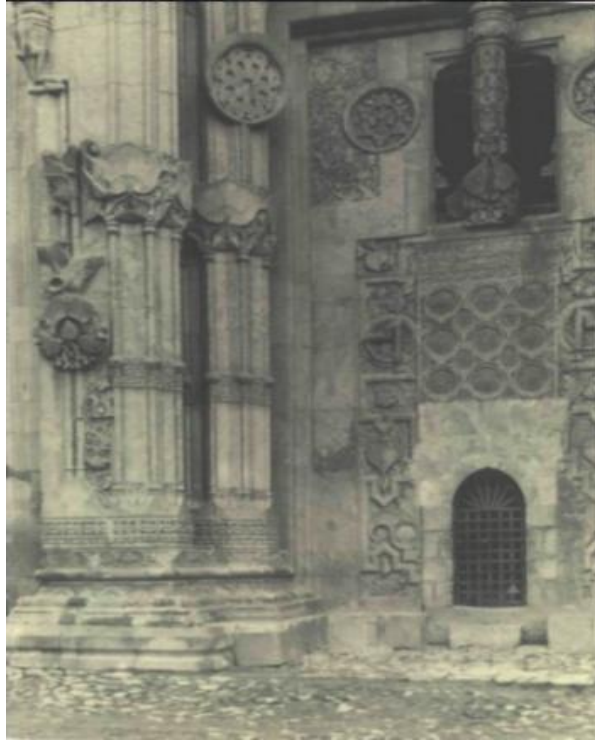
Şekil 37. Darüşşifa Kapısı (Vakıflar Genel Müdürlüğü Arşivi, 580301003-FT019-3)

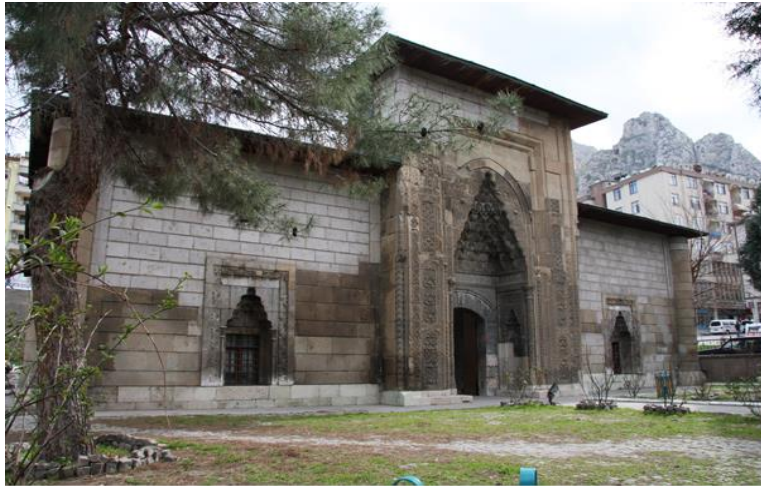
Yapının batı cephesi caddeye açıldığından, dış mekan ile ilişki kuran önemli bir cephe örneğidir. Orta kısımda yer alan taç kapı, fiziksel olarak daha yüksek tasarlanmış ve her iki yanında yer alan camlarla simetrik bir cephe dengesi sağlanmıştır. Köşelerde de silindirik köşe kuleleri yapılarak cephe sınırlandırılmıştır (Şekil 47- 48).

Şekil 48. Darüşşifa Mevcut Hal Girişi (Url-8)

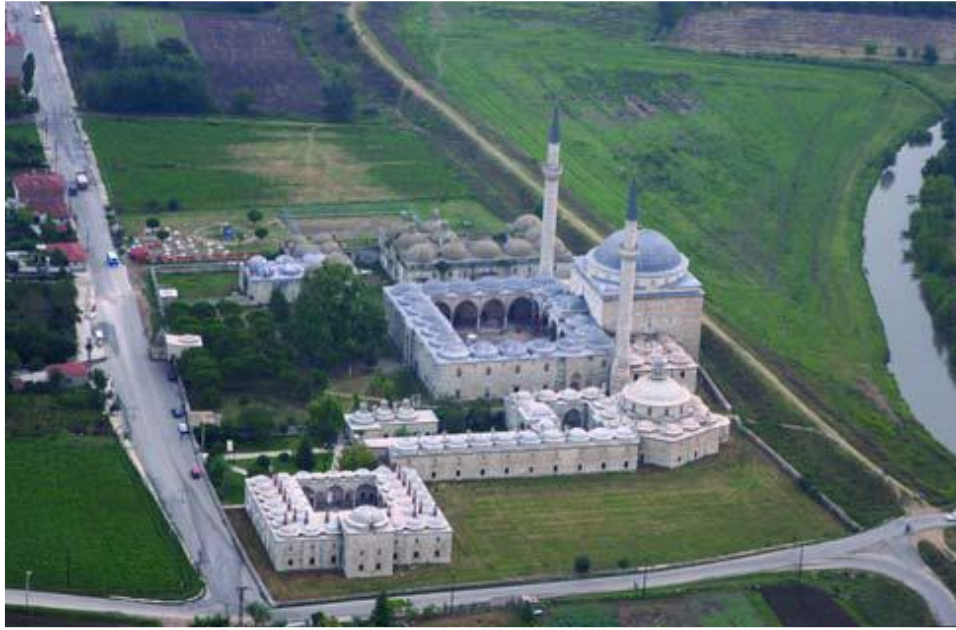
Şehircilik açısından bakıldığında da doğru yer seçimi yapılarak Tunca Nehri kenarına yerleşilmiş, yeşil bir alanda yapı inşa edilmiş ve cami, tabhane, fırın ve imareti de barındıran komplike bir külliye tasarlanmıştır.

Şekil 65. Tunca Nehri'nin Kenarında II. Bayezid Külliyesi'nin Tamamı (Nişikli, 2019)

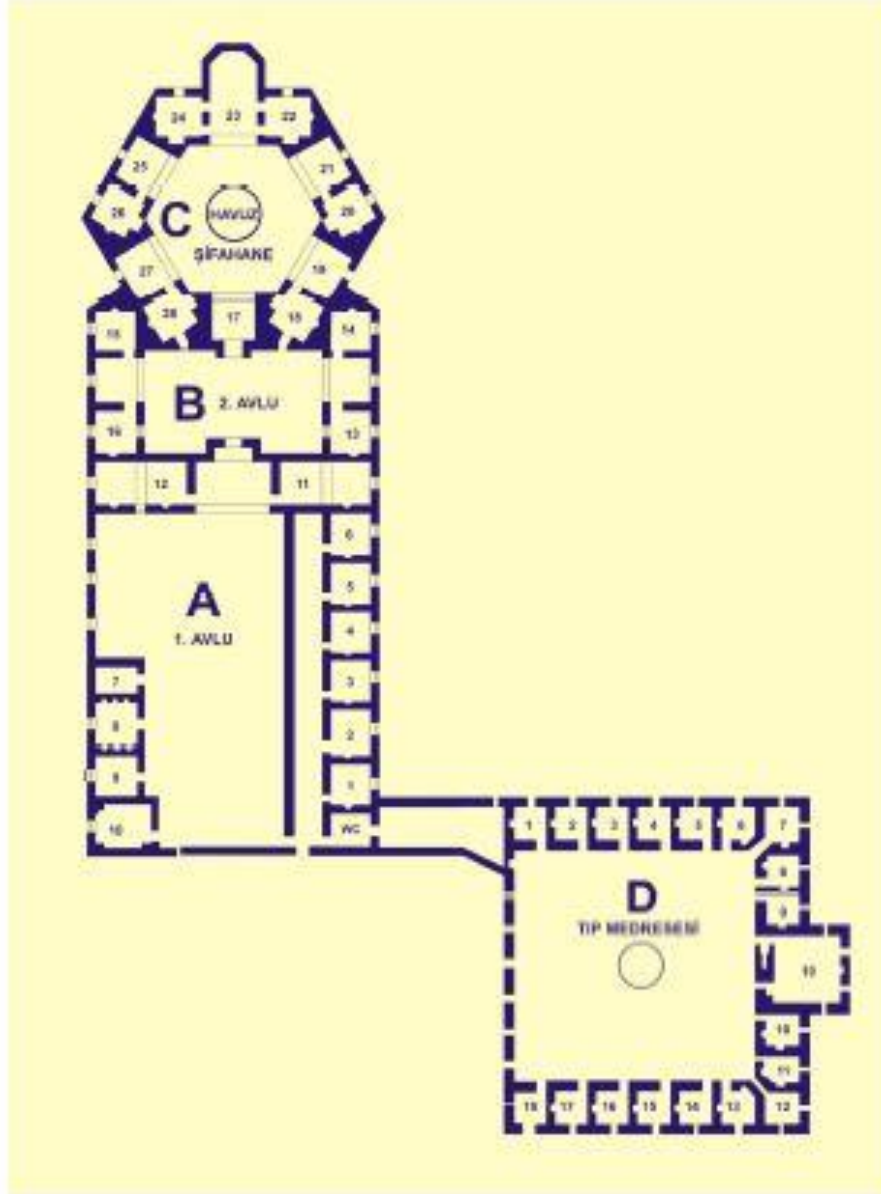
Şekil 66. Darüşşifa ve Medresenin Planı (Nişikli, 2019)

- İkinci bölümde idari odalar,
- Üçüncü bölümde ise yataklı tedavi bölümü yer almaktadır.

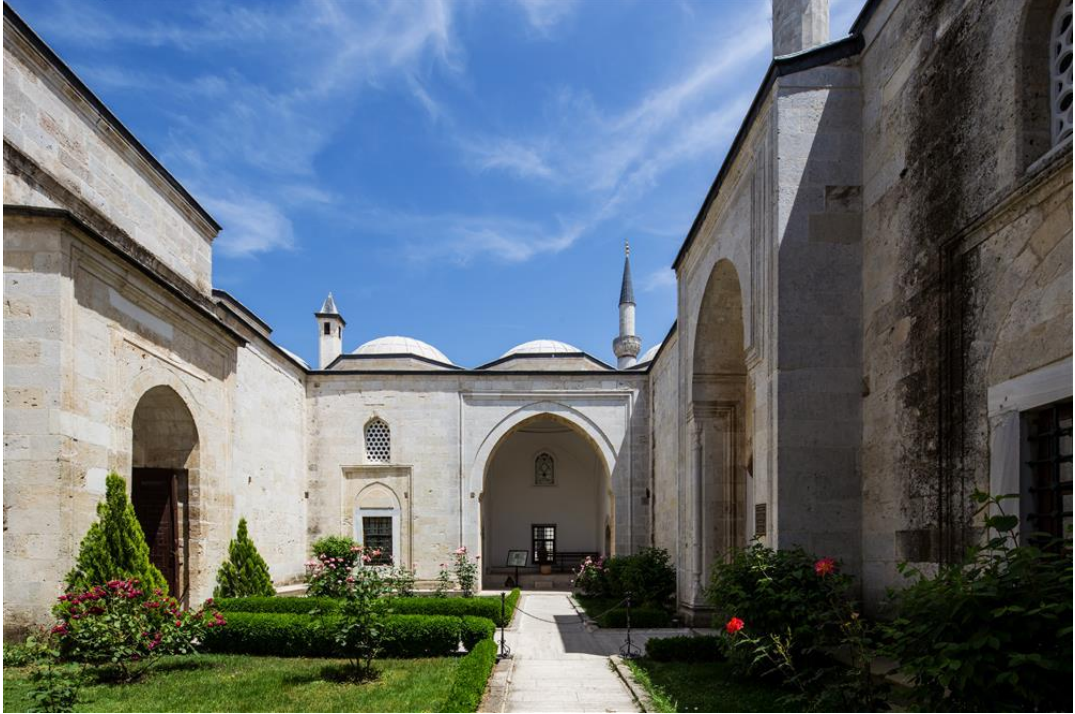
İkinci avlu da dikdörtgen bir plan şemasına sahiptir ve bu avludan açılan 4 adet oda bulunur. Sağlı sollu ilk odaların ikişer penceresinden biri avluya, diğeri ise dış bahçeye bakar. Karşılarındaki odaların ise dış bahçeye bakan tek pencereleri vardır. Tüm odalarda olduğu gibi buradaki odalarda da birer ocak bulunur. (Planda 13-14-15 ve 16 numaralarla gösterilen odalar) Bu odalarda hekimbaşı, hekim ve diğeri idari görevlilerin olduğu düşünülmektedir.

Şekil 67. Darüşşifanın İkinci Avlusu (Url-2)

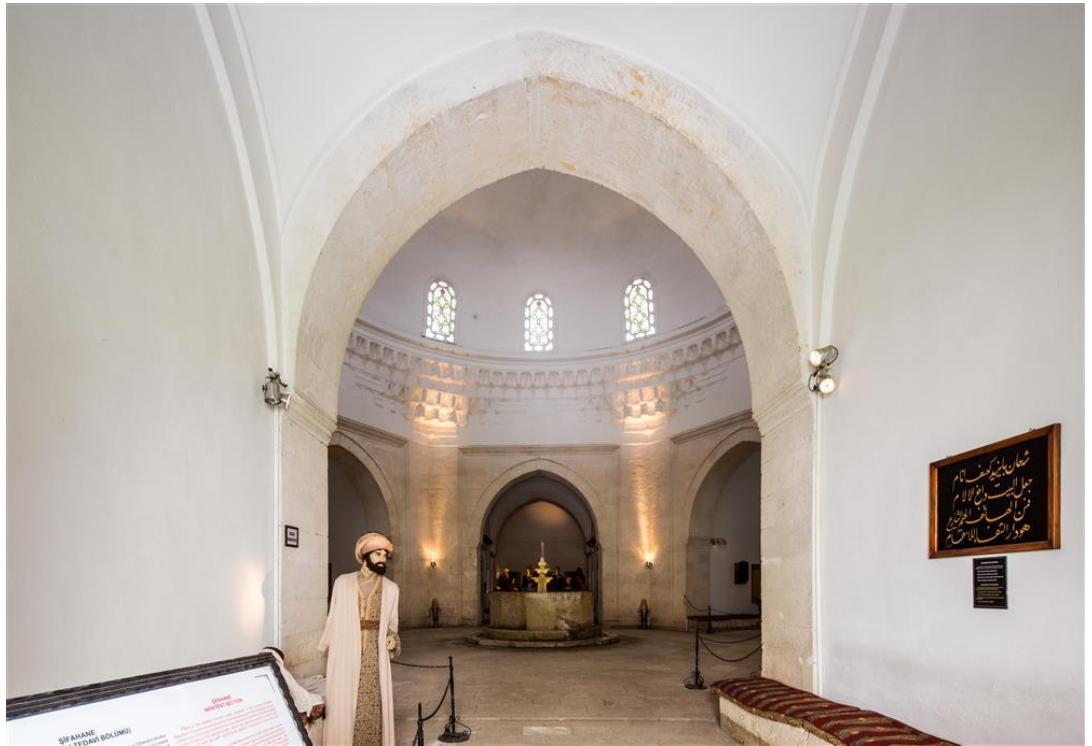
Şekil 69. Şifahane Yataklı Tedavi Bölümü (Url-2)

Şifahanenin zemininde mermer kullanılmış olup, zemini eğimli olarak tasarlanmıştır. Merkez kubbenin tam altında ve zeminin tam ortasında fiskiyeli bir su havuzu yer aldığından, bu eğimli yönelimle havuzdan taşan suların rahat toplanması ve temizliğin kolay olması amaçlanmıştır. Odaların tamamı tek bir merkeze yönlendirme yapılarak tasarlanmış olup, hekimlerin de diğer çalışanların da kolaylıkla hizmet vermesi sağlanmıştır.

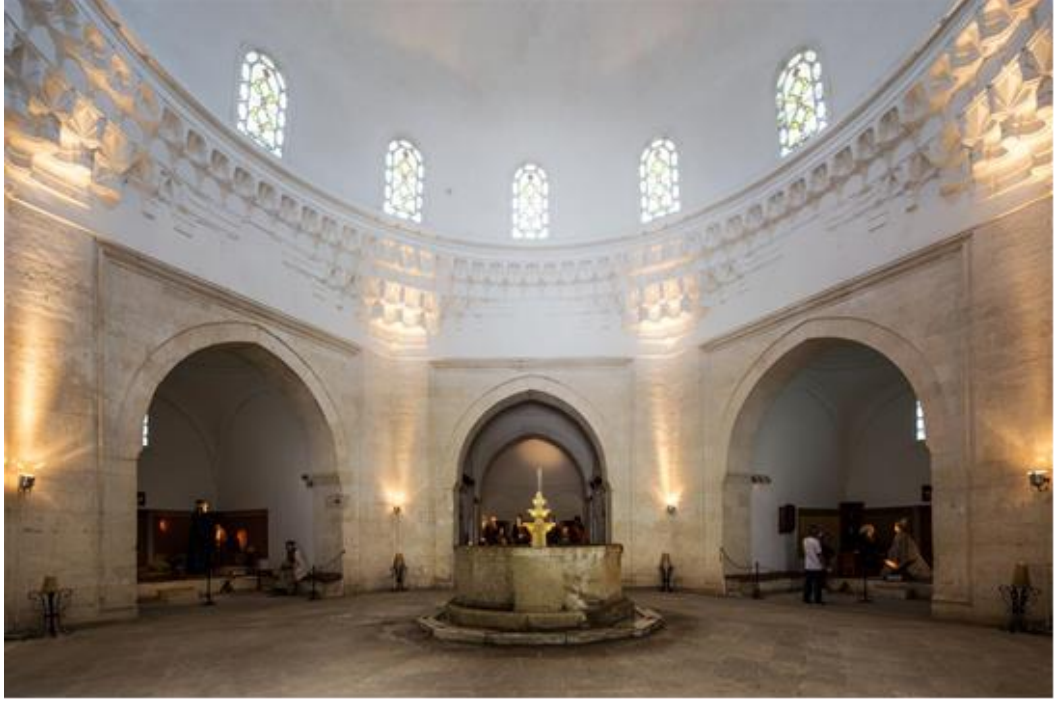
Şekil 70. Şifahane İç Mekan Görünüm (Url-2)

Bu plan şemasında orta meydanda şadırvana da yer verilmiştir. Ancak burada musluk bulunmamakta olup sadece havuzda suyun akışı sağlanmıştır. Hem görsel olarak bir zenginlik hem de senin yankılanması ile birlikte de insanın huzura ermesi kuvvetle muhtemeldir.

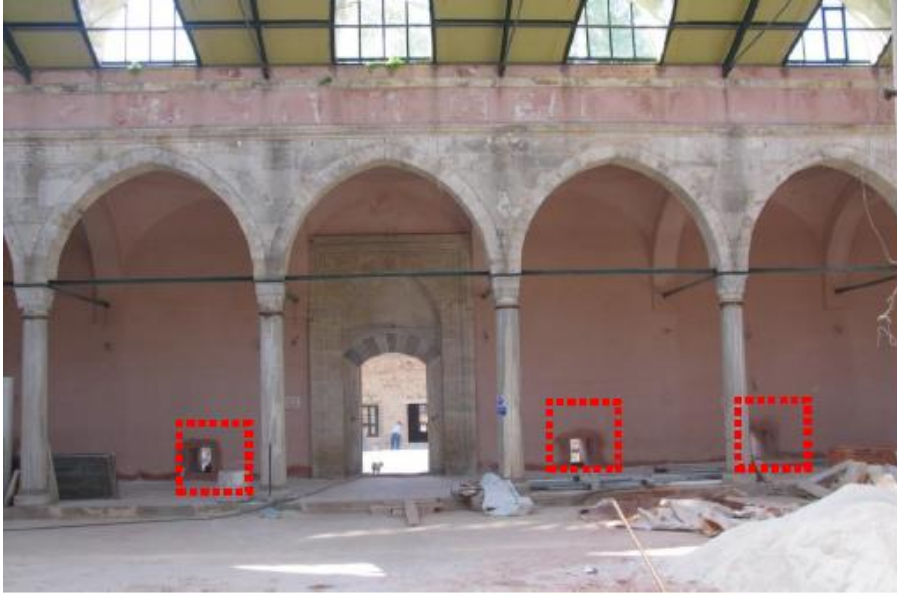
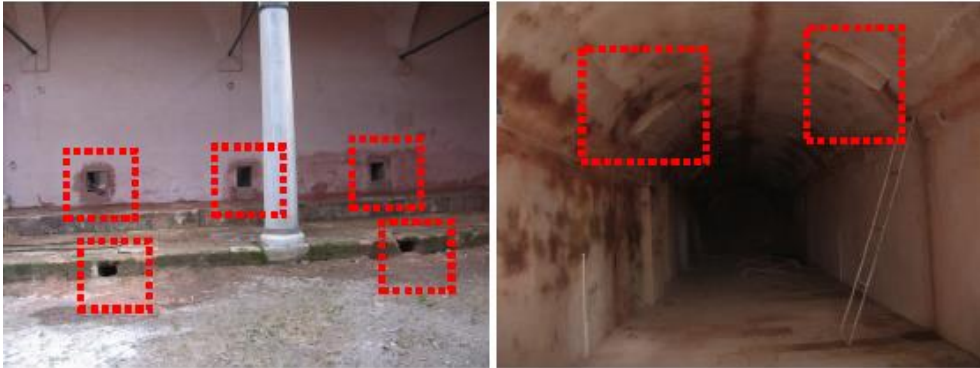
Süleymaniye Darüşşifası'nda akıl hastalıklarının da tedavisi yapılmaktadır. Yatılı hastaların odalarının bulunduğu alanda gizli pencereler / menfezler bırakılmıştır. Bu sayede hem odaların havalandırılması hem de aydınlatılması sağlanmıştır (Şekil 82).

Şekil 83. Süleymaniye Darüşşifası Akıl Hastaları Koğuşu ve Havalandırma Detayı (Dişli,2014)

Darüşşifa içerisindeki yüksek tavanlar sayesinde sıcak hava yükselir, serin hava ise alt kısımlarda kalır. Böylece kapı ve pencere sayısı çoğaltılmadan da mekanın havalandırılması sağlanmış olur. Ayrıca Süleymaniye Darüşşifası'nda akıl hastalarının

tedavisinin yapıldığı mekanlar bodrum katta tasarlanmış olup, aydınlatma bu kısımlarda minimum düzeyde tutulmuştur.

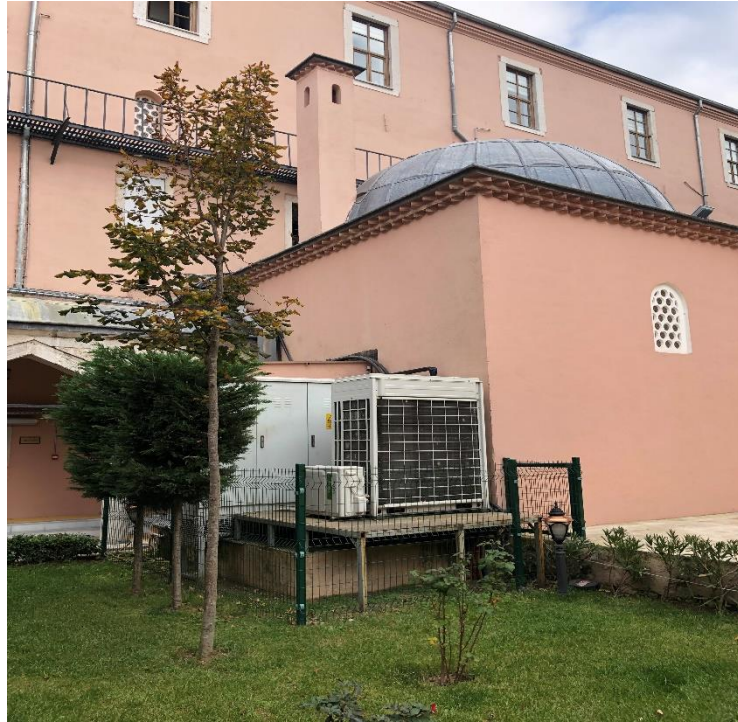
Şekil 104. Darüşşifa Değişim Sonrası, Jeneratör Eklenmesi (Ersoy,2021)

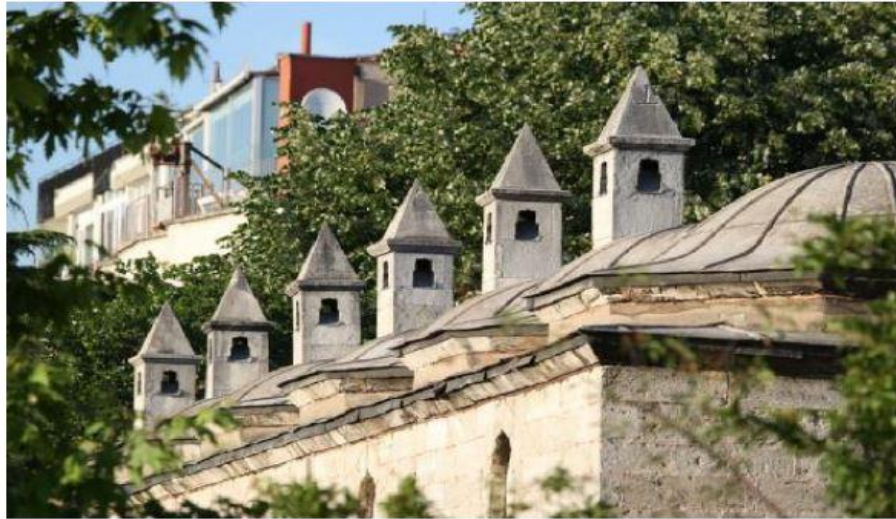
Medresenin 39 kubbesi kurşun ile kaplı olduğundan Kurşunlu Medrese olarak da anılmaktadır (Şekil 106).

Şekil 106. Mihrimah Sultan Medresesi, Kubbe ve Bacaları (Yılmazörnek, 2010)

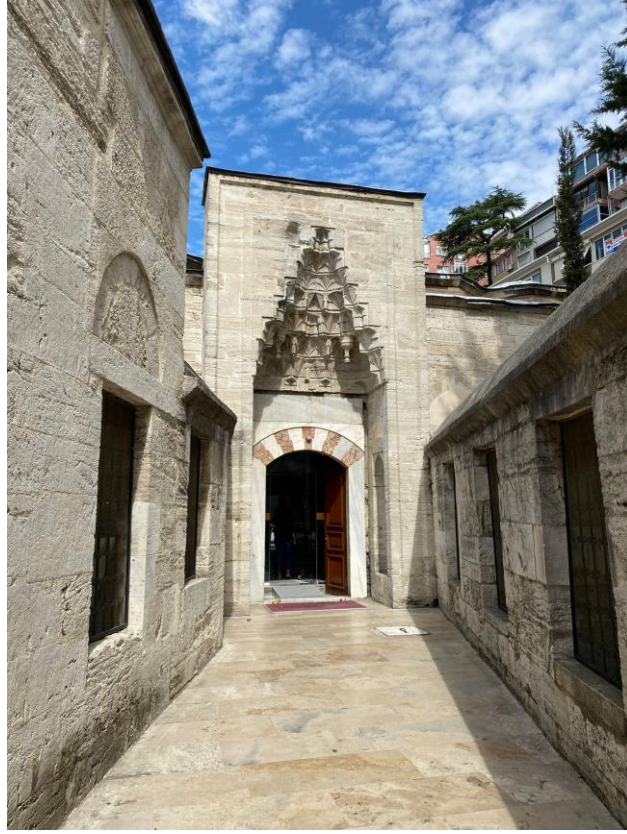
Bugün medreseye, türbelerin arasındaki duvarların belirlediği yolla ulaşılan taç kapıdan ve 1961 yılındaki onarımda meydana getirilen merdivenlerle çıkılan derslik kısmının yanındaki dehlizden girilmektedir (Şekil 107).

Şekil 107. Mihrimah Sultan Medresesi Girişi (Ersoy Bıçme, 2023)

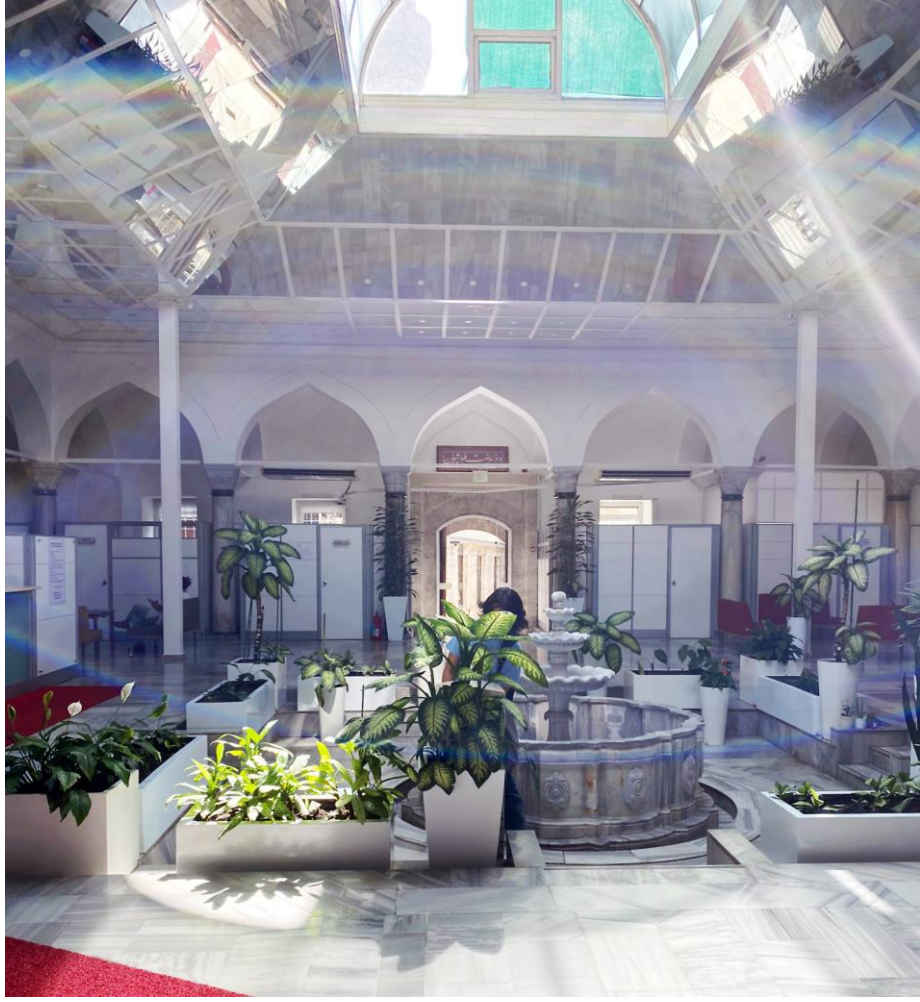
Şekil 110. Avludaki Mermer Selsebil (Ersoy Biçme, 2023)

Medrese avlusunun içinde yükseltilmiş bir havuz içerisinde iki katlı mermer bir selsebil bulunmaktadır (Şekil.110).

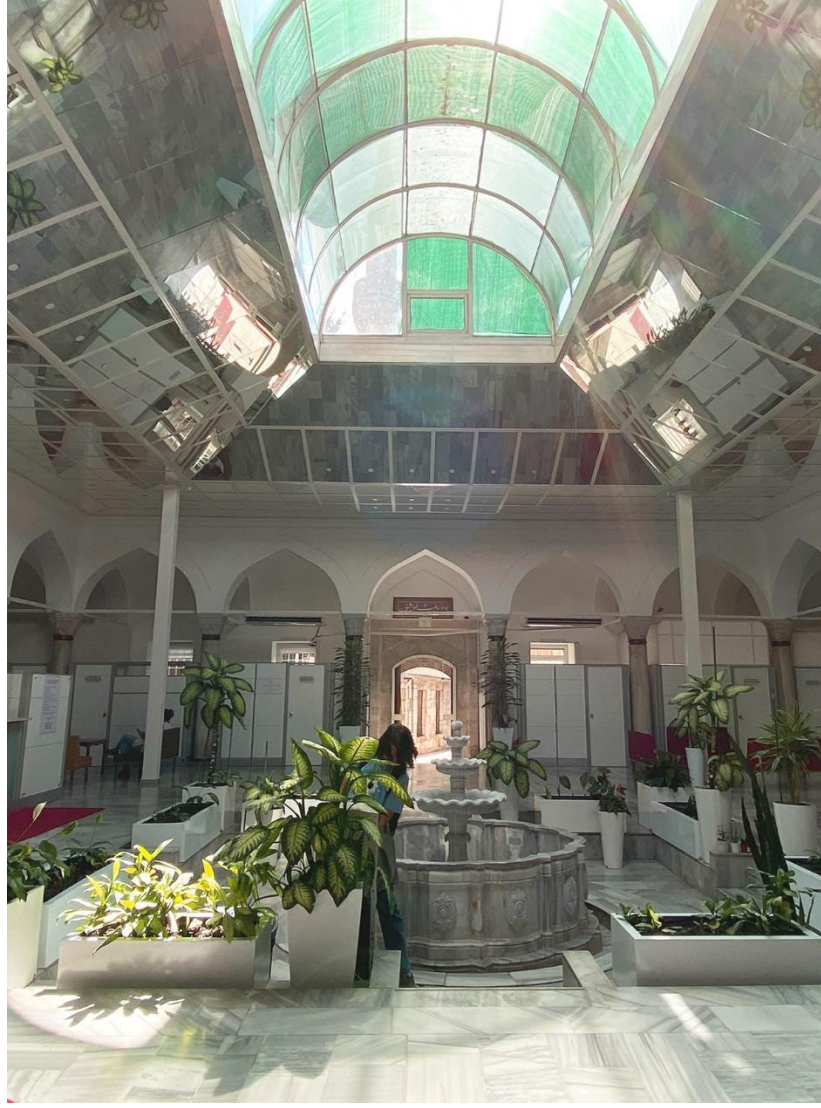
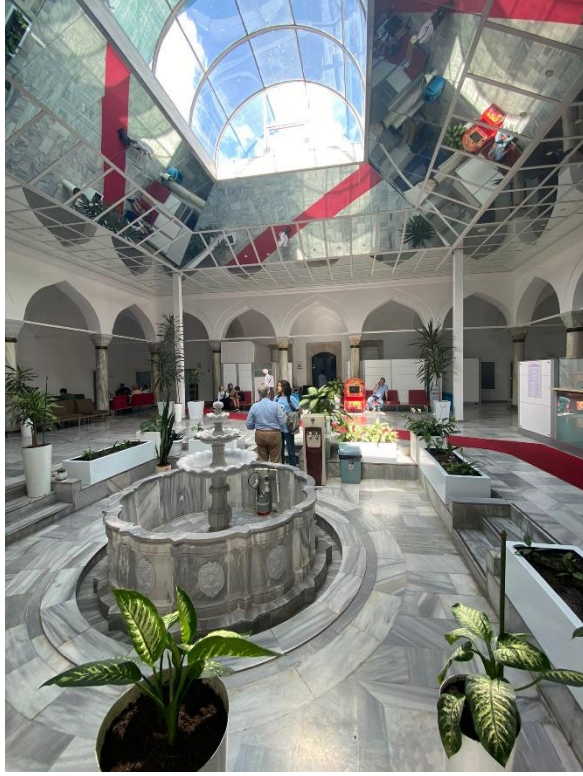
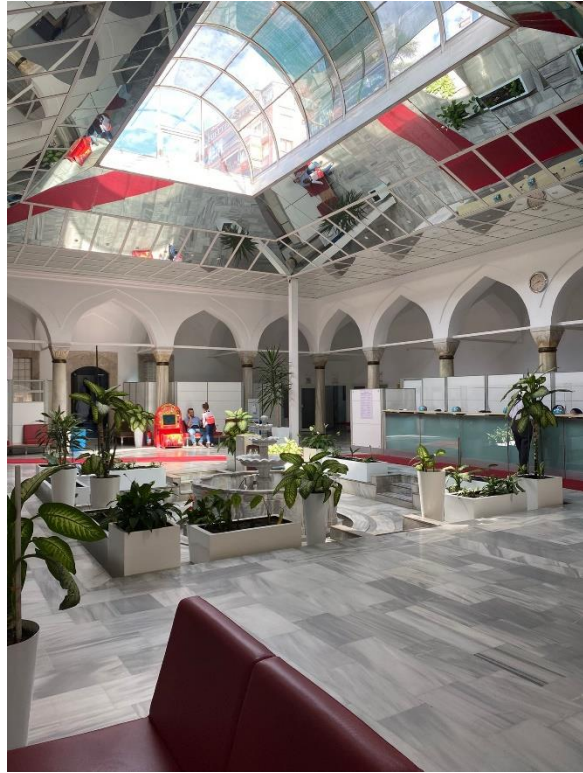
Medresenin iç düzeninde değişiklikler yapılarak avlusu kapatılmıştır (Şekil 111, 112, 113).

Şekil 111. Medresenin Kapatılan İç Avlusu (Ersoy Biçme, 2023)

Avlu çatısını taşıtmak amacıyla yapıya çelik konstrüksin eklemeleri yapılarak, yapının özgün kimliği bozulmuştur. Aynı zamanda tavanda kullanılan parlak kapatma ve yansıtma özellikli ayna ile de tarihi dokuyla uyumlu olmayan, yansıtıcı bir malzeme kullanılmıştır. Bu şekilde yapıda kısmen derinlik hissi verilmeye çalışılsa da, yapının avlusu doğal halinden uzaklaştırılmıştır (Şekil 114).

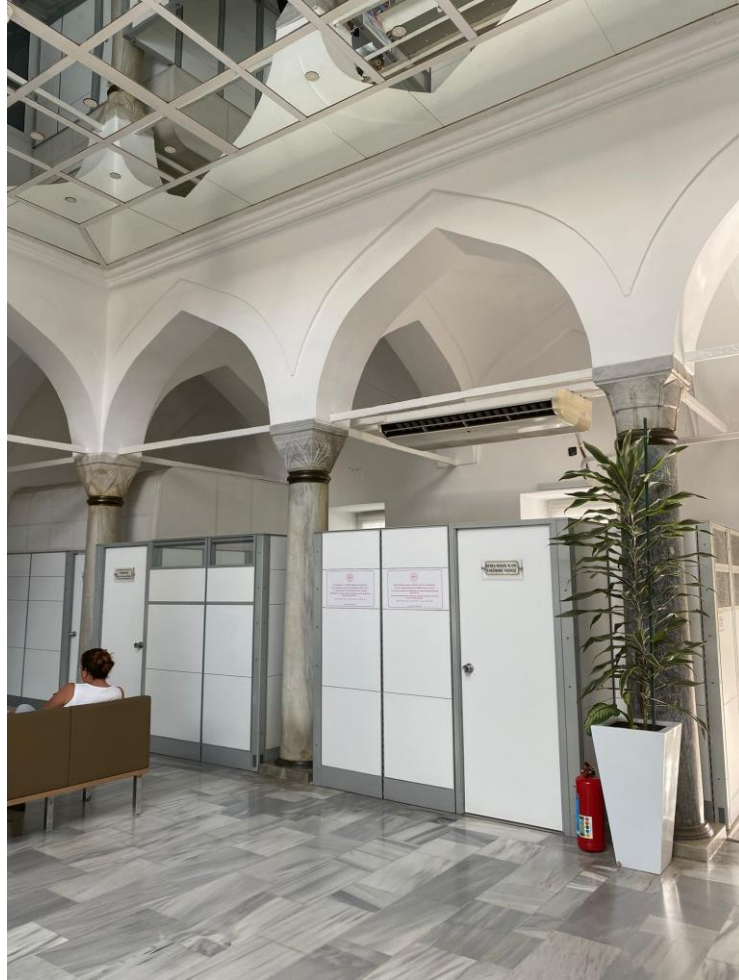
řekil 115. Yapıya Yapılan Eklmeler ve Oluřan Grnt Kirliliđi (Ersoy Bime, 2023)

Yapının kullanıcı sayısındaki deđiřlikten dolayı yapıdaki mevcut tesisat yk de deđiřmiřtir. Yapının birok noktasında sonradan eklenen sođutma sistemleri gze arpmaktadır. Bunun gizlenmesi adına da bir alıřma yapılmamıřtır (řekil 115, 116).

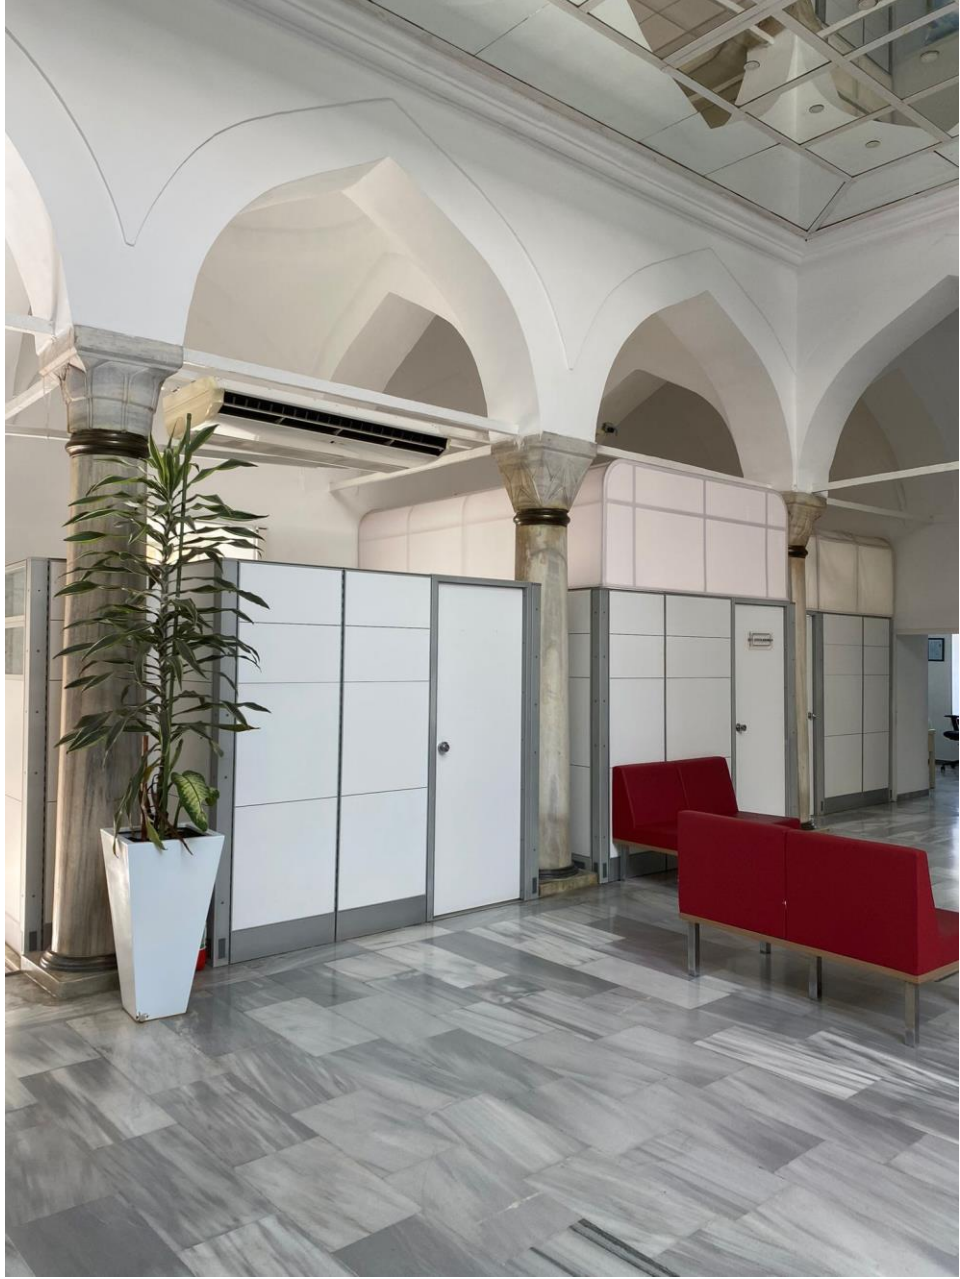
Şekil 116. Şekil 117. Yapıya Yapılan Eklemeler ve Oluşan Görüntü Kirliliği (Ersoy Biçme, 2023)

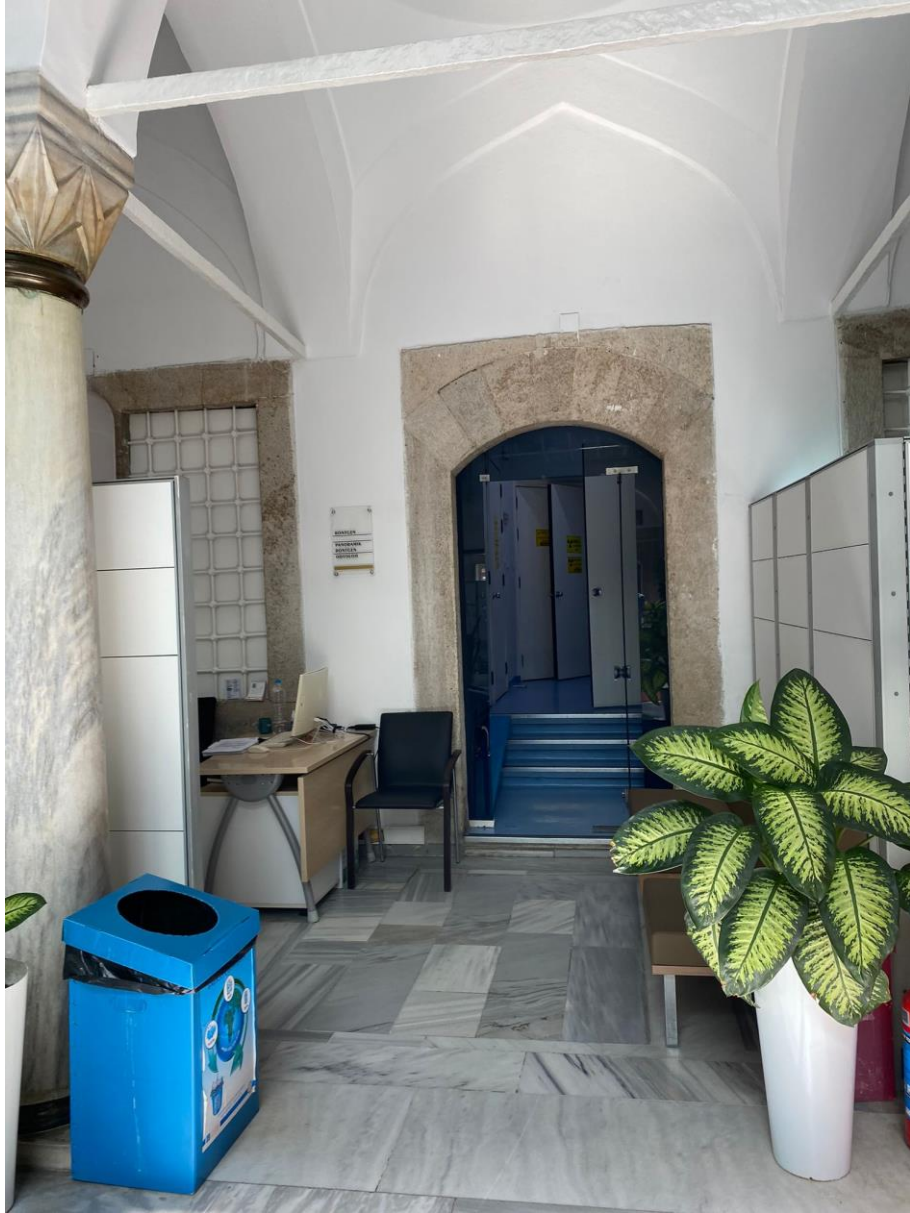
Şekil 118. Röntgen Odası (Ersoy Biçme, 2023)

Röntgen ışınları, insan gözüyle görülemeyen ve yüksek enerjili fotonlardan oluşan elektromanyetik radyasyon yayar. Röntgen odası da, hastaların vücudunun X ışınları ile görselleştirilmesini sađlayan, vücutta bulunan pek çok kemik ve dokunun görüntülenmesine imkan veren bir mahaldir. Bu yapıda da derslik mahali duvarları da kurşun kaplanarak ne yazık ki röntgen odasına dönüştürülmüştür (Şekil 117).

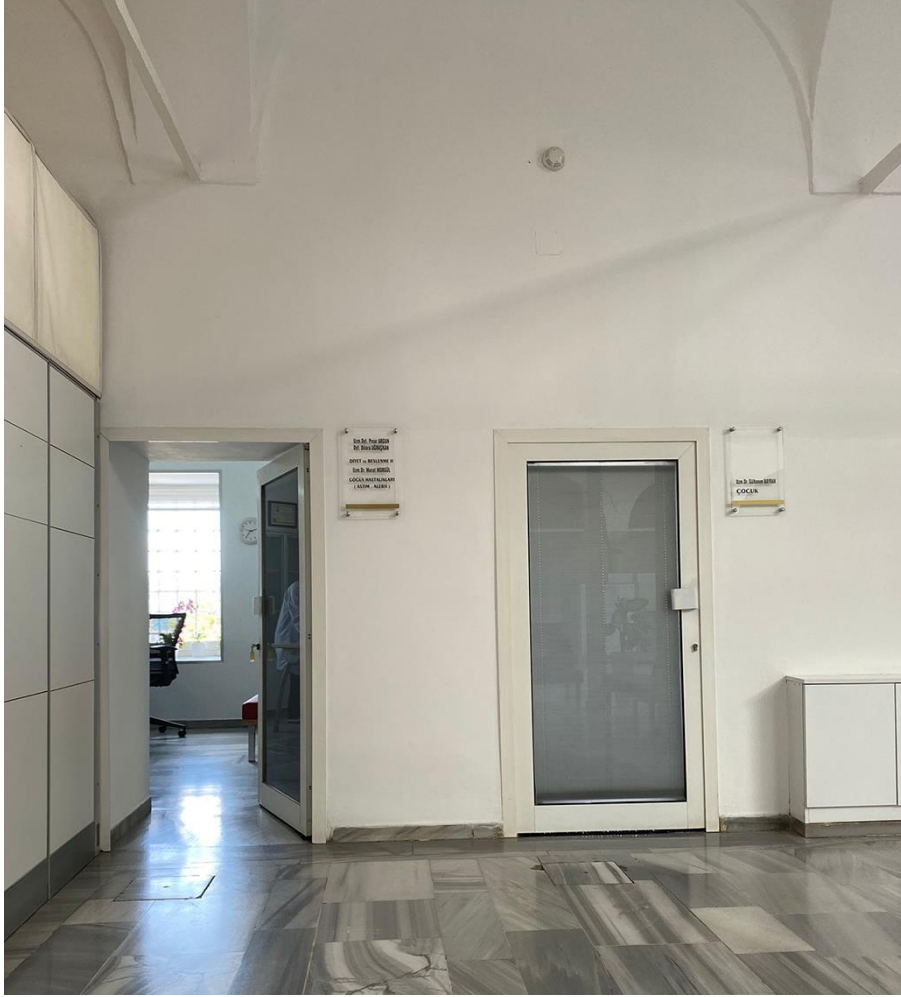
Şekil 119. Doktor Odalarının Girişleri (Ersoy Biçme, 2023)

Medresede yer alan hücreler ocaklı ve pencerelidir. Bu hücreler, doktor odalarına dönüştürüldükten sonra kapıları değiştirilmiş ve özgün hali bozulmuştur (Şekil 119).

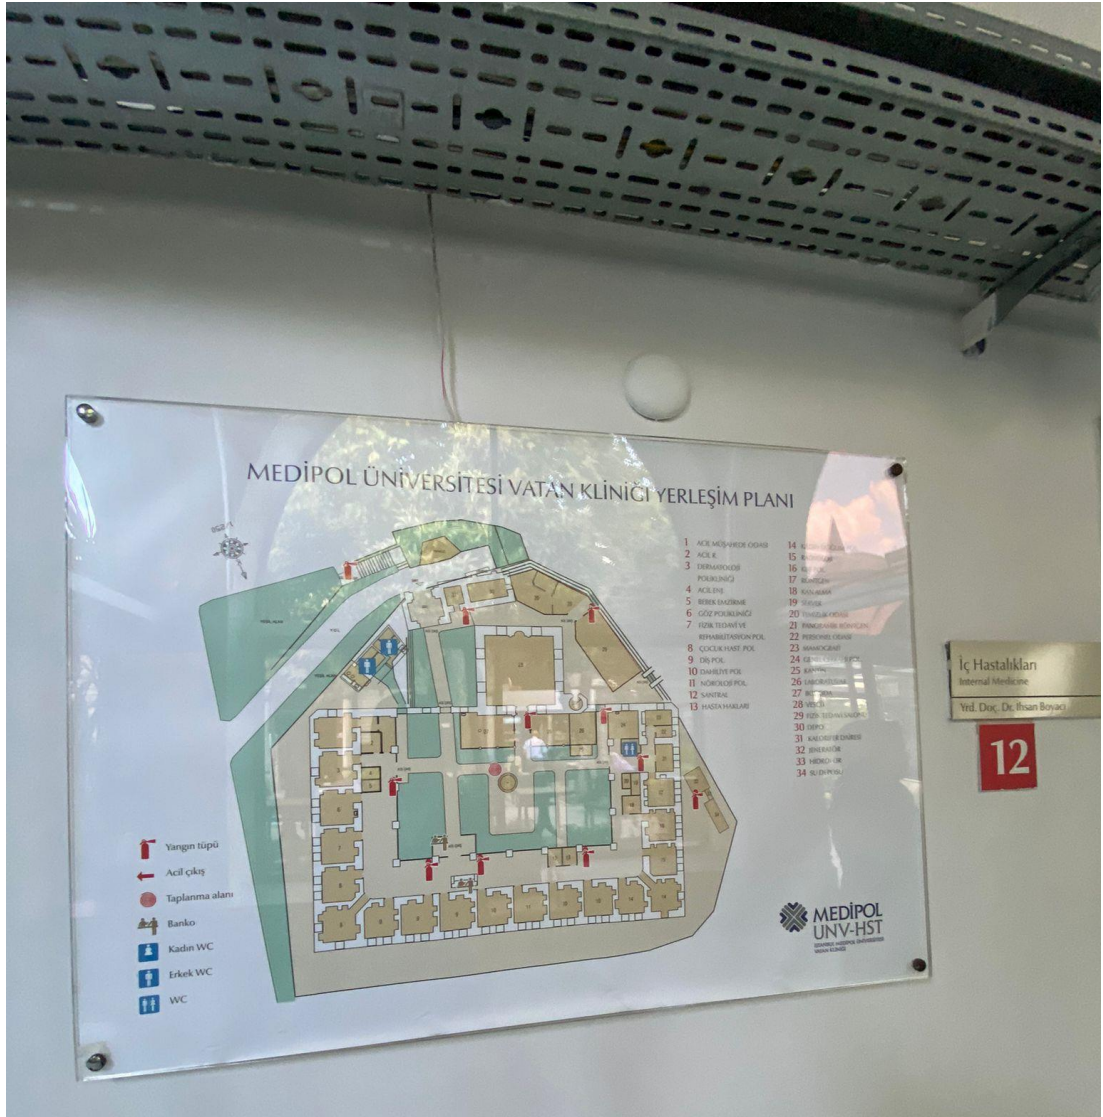
Şekil 120. Vatan Kliniği Yerleşim Planı (Ersoy Biçme, 2023)

Medrese hücreleri kare planlı olup bir avlunun etrafında U formunda toplanmışlardır (Şekil 120). Medresenin avlusunda su fiskiyeli bir havuz bulunur.
