**ANADOLU SELÇUKLU VE OSMANLI
DEVLETİ'NDEKİ DARÜŞŞİFA YAPILARININ
İNCELENMESİ**

YÜKSEK LİSANS TEZİ

SİDRE DİLARA ERSOY BİÇME

İSTANBUL, 2023

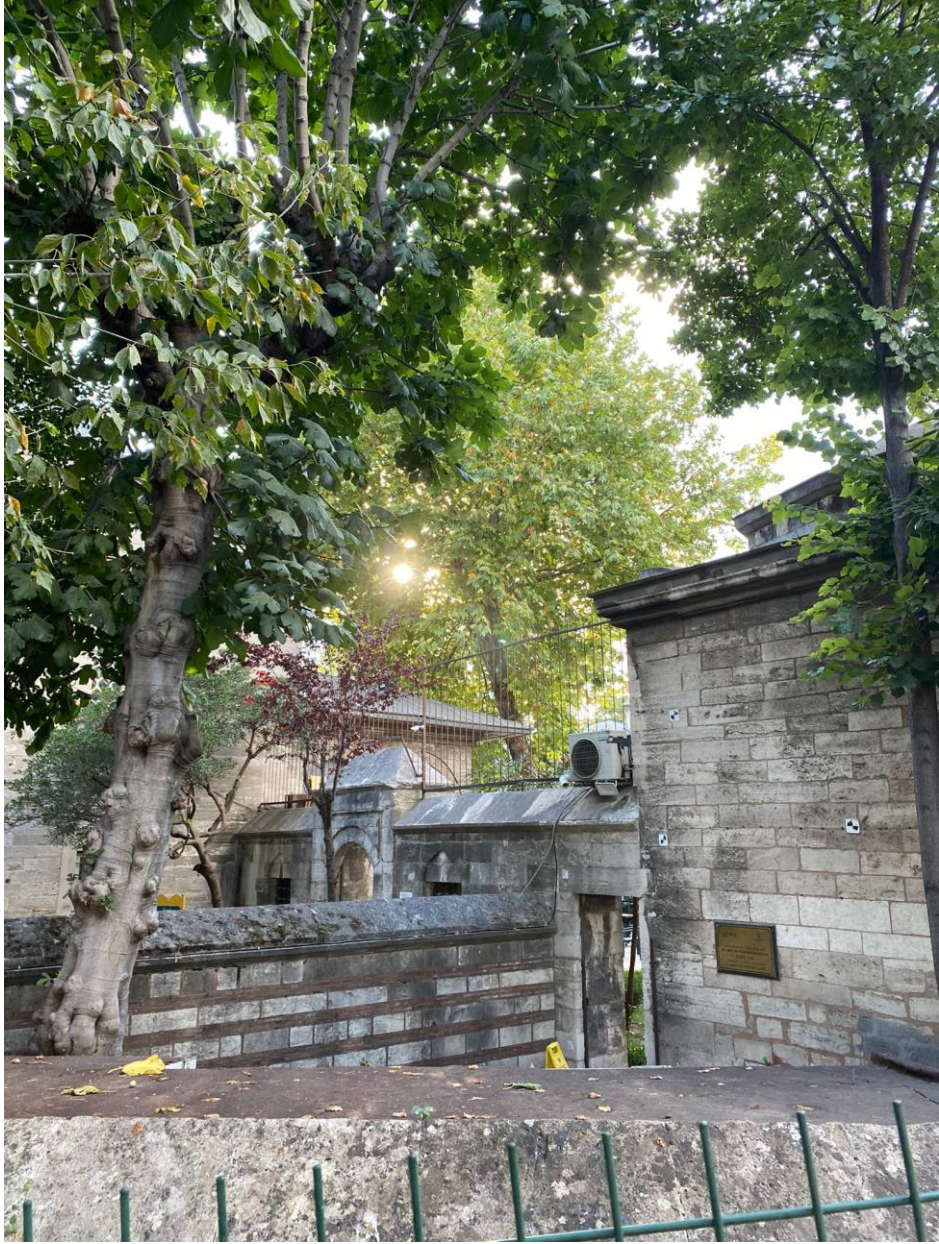
Şekil 127. Vatan Kliniđi Üst Kottan Görünüm (Ersoy Biçme, 2023)

Vatan Kliniđi, yapının korunaklılıđı adına belli kısımları tel örgülerle kapatılarak koruma altına alınmıřtır, ancak görsel etki olarak yapının cephe bütünlüğünü bozmaktadır(Şekil 127).

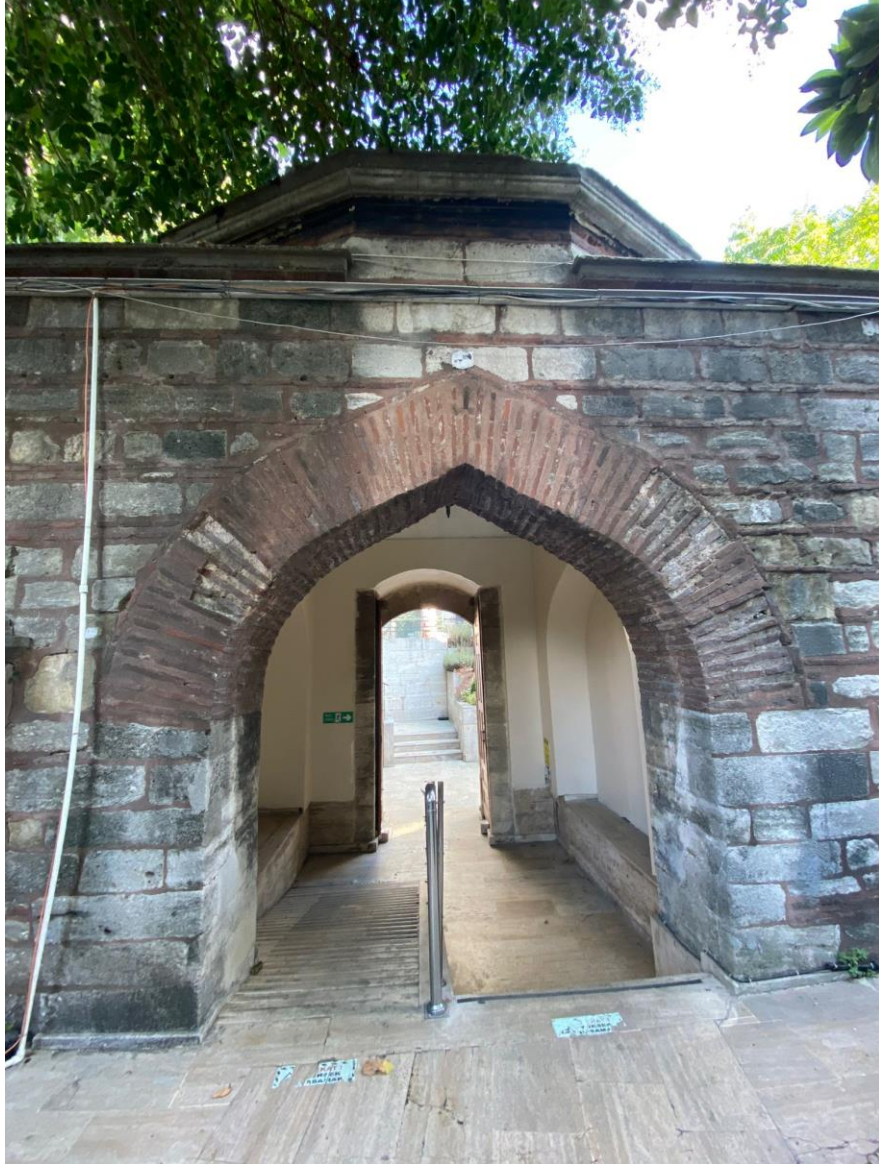
Kliniğin giriř kısmında rampa ve merdiven basamađı arasına yapının diline uygun olmayan metal korkuluklar eklenmiřtir. Ayrıca sonradan eklenen sođutma grubunun kabloları yapıda aıkta kaldıđından hem grsel hem de gvenlik adına sorun teřkil etmektedir (řekil 128).

řekil 128. Vatan Kliniđi Giriři (Ersoy Bime, 2023)

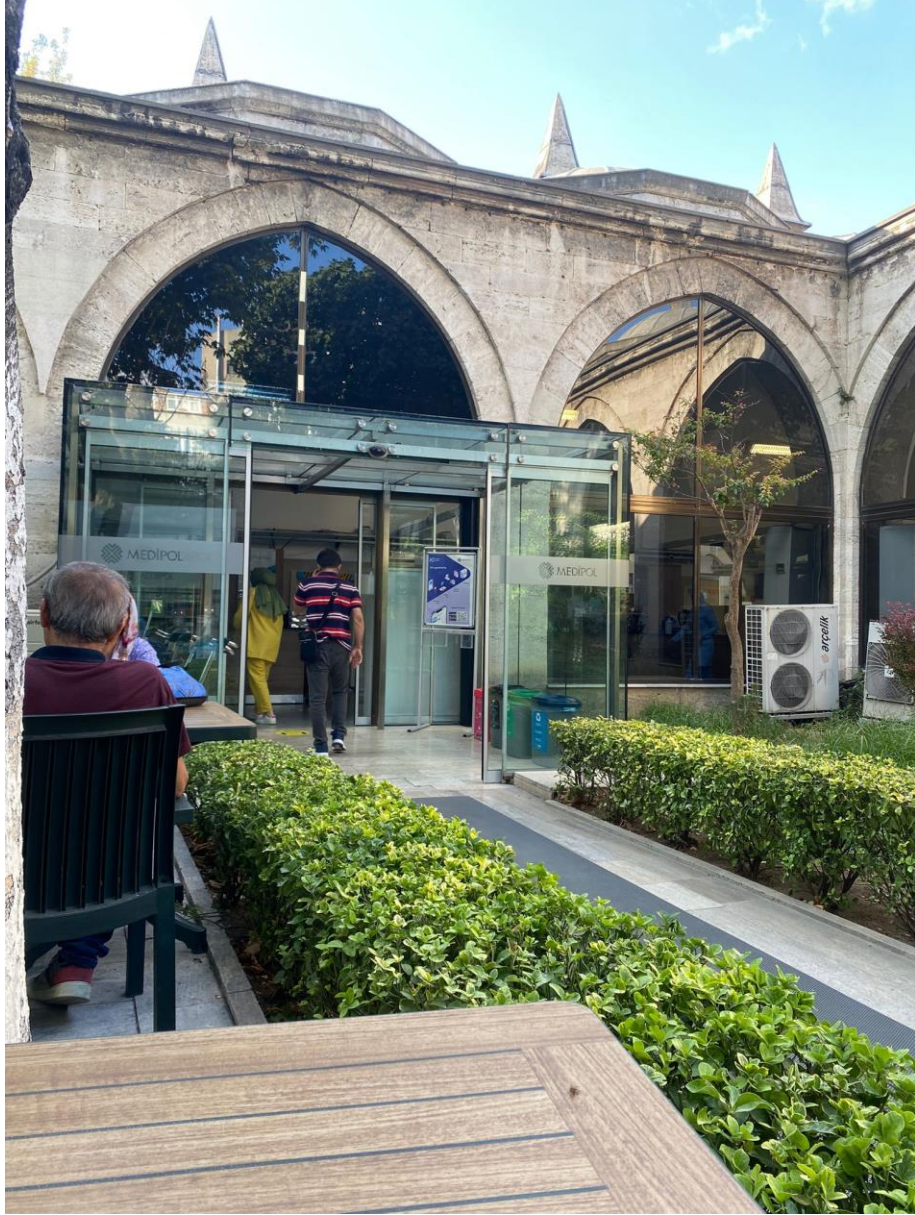
Şekil 129. Vatan Kliniği Poliklinik Girişi ve Eklemeleri (Ersoy Biçme, 2023)

ihtiyacı olduğundan dolayı cam bölücülerle yeni bir rüzgarlık eklenmiştir. Ancak yapının tüm doğallığı bozulmuştur. (Şekil 129).

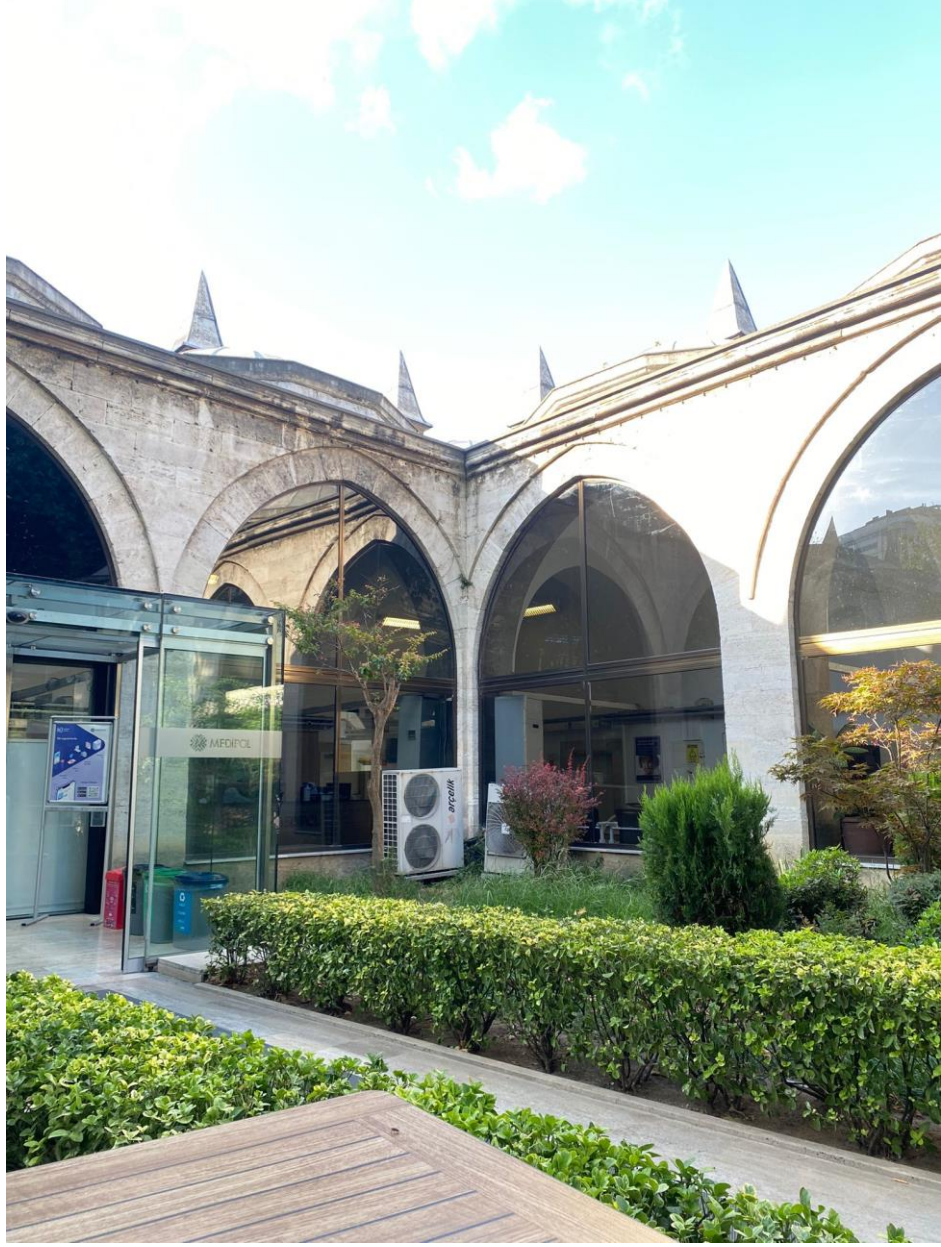
Şekil 130. Vatan Kliniği Eklemeleri (Ersoy Biçme, 2023)

Yapıda mevcut sistemlerle kullanıcıların soğutma ve ısınma ihtiyacı giderilemediğinden, ek havalandırma ünitelerine yer verilmiştir. Bu da giriş cephesinde ve avlunun diğer birçok noktasında görüntü kirliliğine neden olmuştur (Şekil 130).

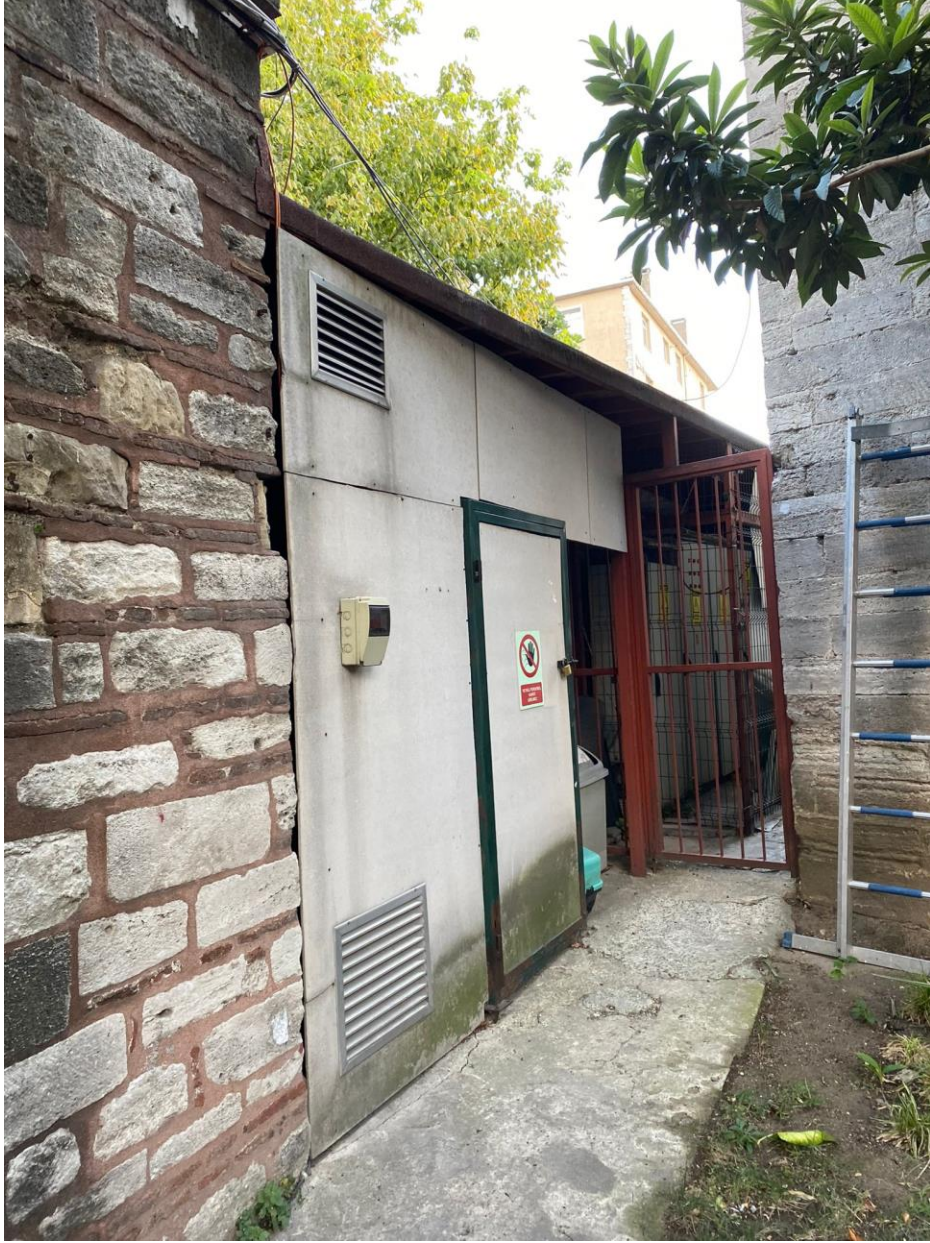
Şekil 131. Vatan Kliniği Girişi Jeneratör Yerleşimi (Ersoy Bıçme, 2023)

Yapıdaki mevcut elektrik alt yapısı ihtiyacı karşılamadığından, girişte sol tarafta kalan alana ek olarak jeneratör yerleştirilmiştir (Şekil 130).

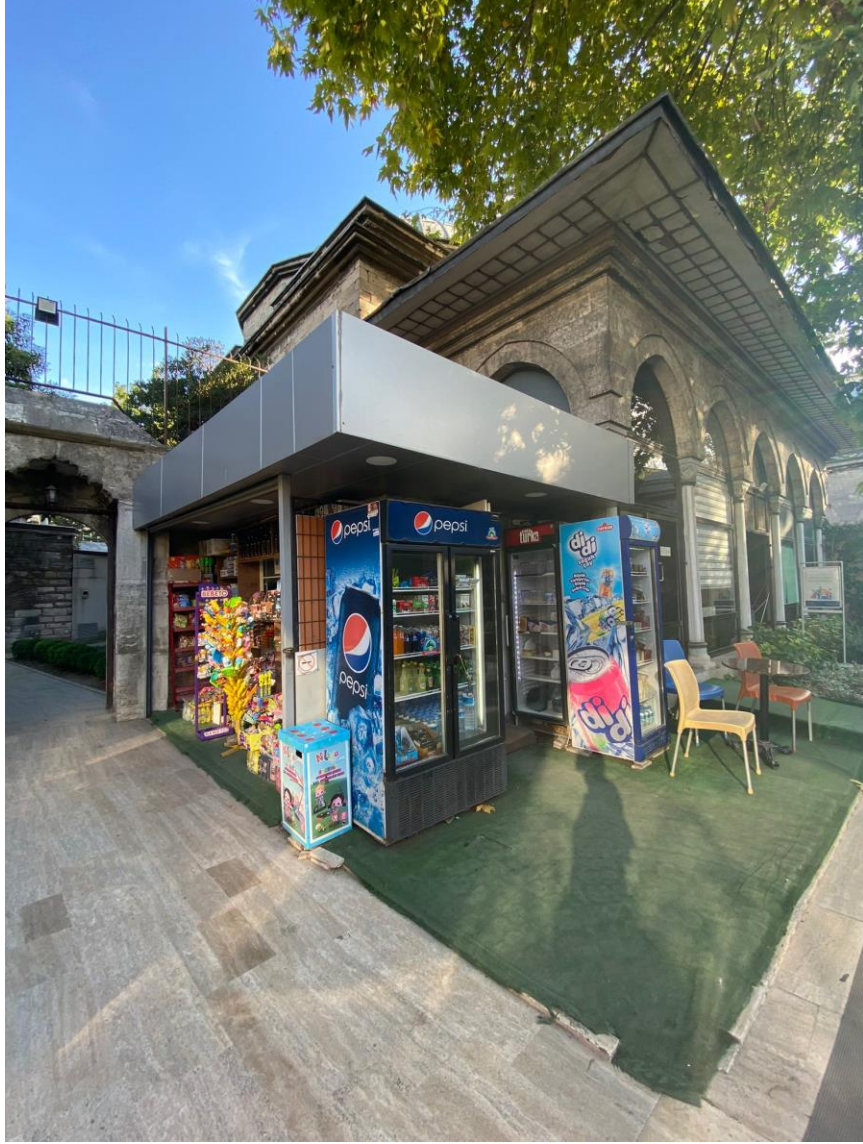
Şekil 132. Vatan Kliniği Sonradan Eklenen Kantin Birimi (Ersoy Biçme, 2023)

Ayrıca yapıda hem çalışan hem de hasta olarak yapıyı kullanan tüm kullanıcıların ihtiyaçları için kantin eklenmiştir. Bu da yapının tamamen dış kısmında eklenti olarak yapıldığından kötü bir görünüme sebep olmaktadır.

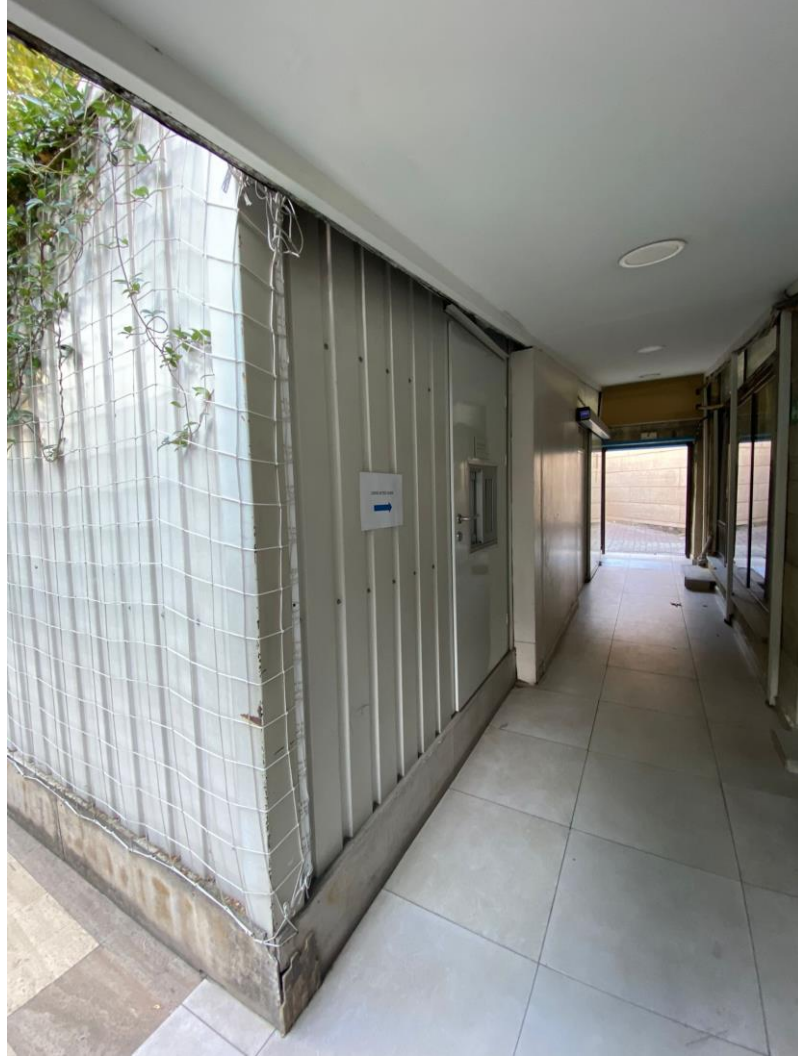
Şekil 133. Vatan Kliniği Sonradan Eklenen Laboratuvarı (Ersoy Bıçme, 2023)

Yine ihtiyaçların karşılanması adına mevcut medrese hücreleri yetmediğinden, hastane laboratuvar alanı tamamen dışarıya taşınmış ve eklenti olarak avlunun bir kısmı kapatılarak yerleştirilmiştir (Şekil 133).

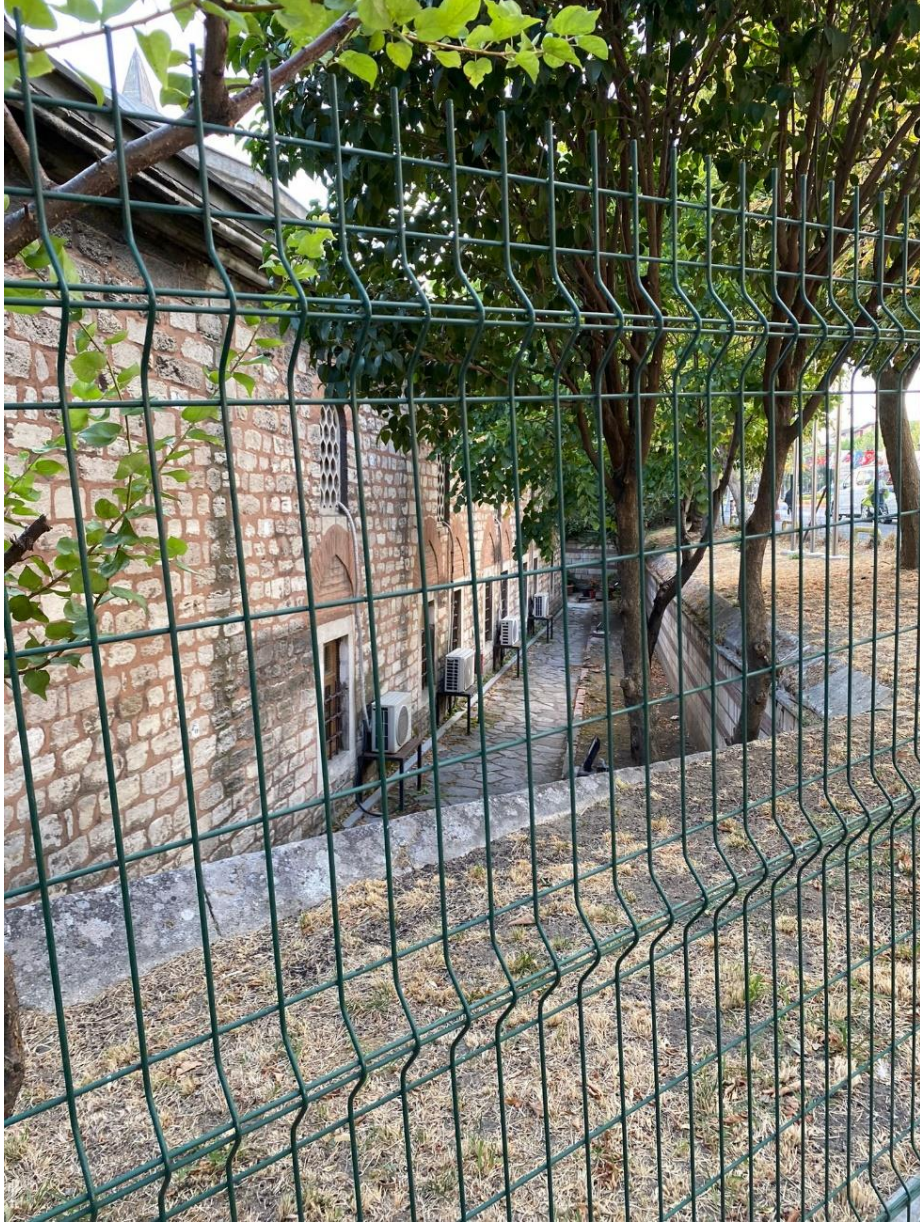
Şekil 134. Vatan Kliniği Poliklinik Odaları Üst Kottan Görünüm (Ersoy Biçme, 2023)

Mevcut yol kotuna göre yapı alt kotta kaldığından, poliklinik odalarının bulunduğu arka bahçe seviyesi de yolun çok altına düşmüştür. Ayrıca tüm odalara sonradan eklenen ısıtma ve soğutma grubu sebebiyle cephede kötü bir görünüm oluşmaktadır (Şekil 134).

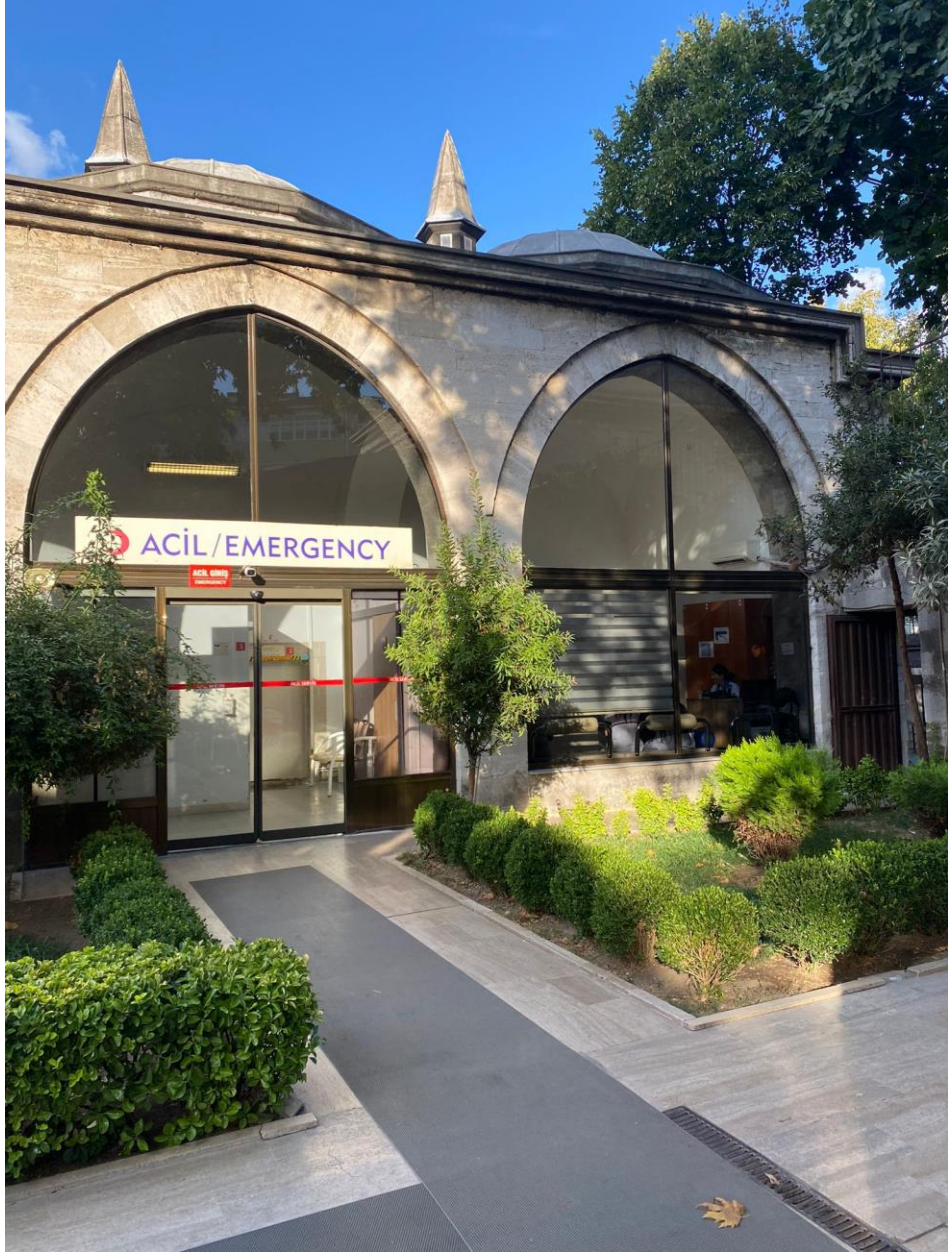
Şekil 135. Vatan Kliniği Acil Girişi (Ersoy Biçme, 2023)

Yapıdaki tüm revaklar alüminyum doğramalarla kapatılmış ve acil girişi fotoselli kapı ile kullanıma sunulmuştur (Şekil 135).

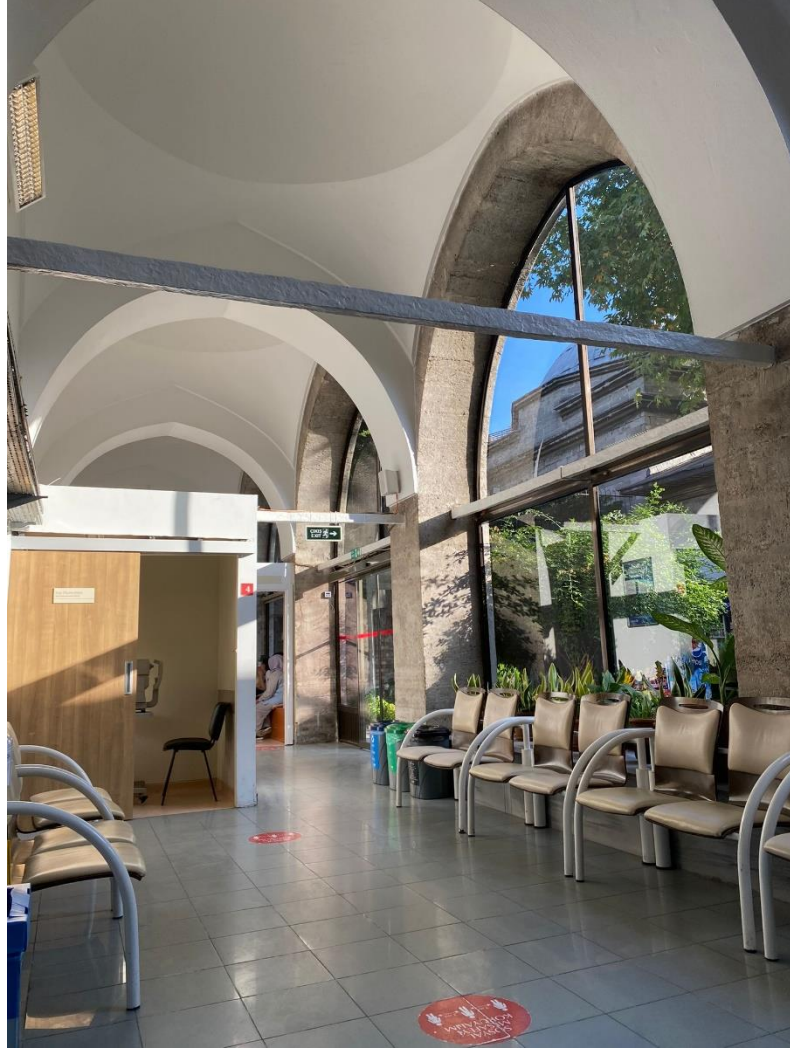
Şekil 136. Vatan Kliniği Acil Koridoru (Ersoy Biçme, 2023)

Yapıdaki acil birimine ait olan mekanlar, mevcut hürelere sığmadığından, iç mekanda çok sayıda eklenti odalar oluşmuştur. Kan alma, göz ölçümü gibi bazı odalar bu şekilde mekan akışını bozmuştur (Şekil 136).

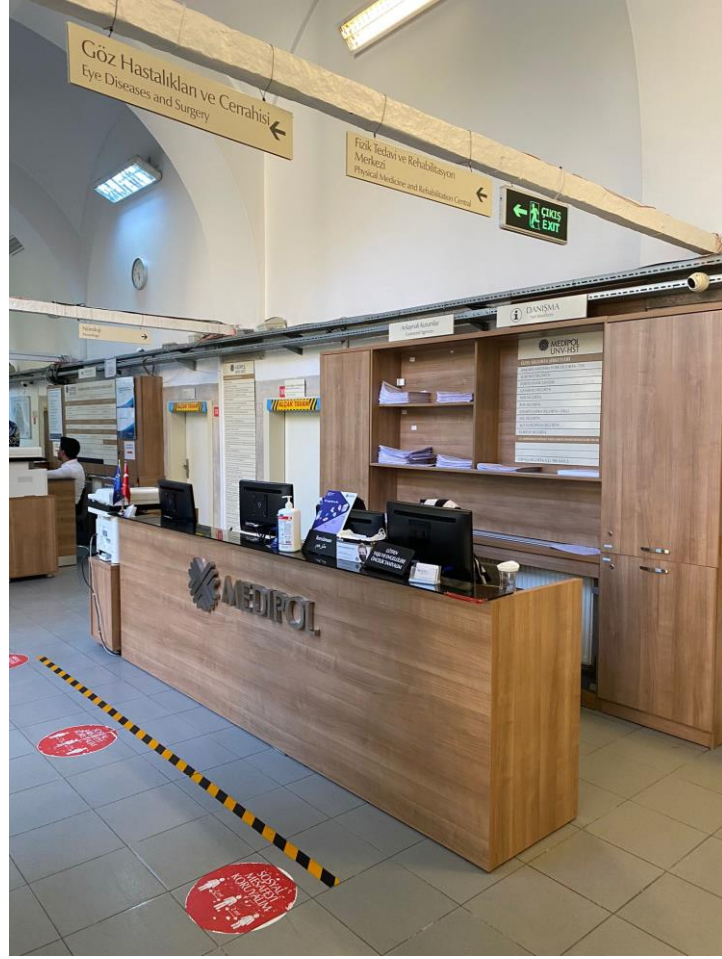
Şekil 137. Vatan Kliniği Poliklinik Girişi (Ersoy Bıçme, 2023)

Yapıdaki hastane poliklinik girişinde bir danışma bankosuna yer verilmiştir. Ancak kullanıcılara konforlu bir hizmet sunulması adına yapıdaki mevcut tesisat sistemi buna elverişli olmamıştır. Çok sayıda elektrik tavası, kablo, hastane uyarıcı ve kontrol sistemleri, yangın alma sistemleri gibi tüm yapı unsurları açıkta bırakılarak hizmet sağlanmaya çalışılmıştır. Ek olarak, tüm zeminler seramik kaplanarak orijinal tarihi dokudaki hali tamamen bozulmuştur (Şekil 137).

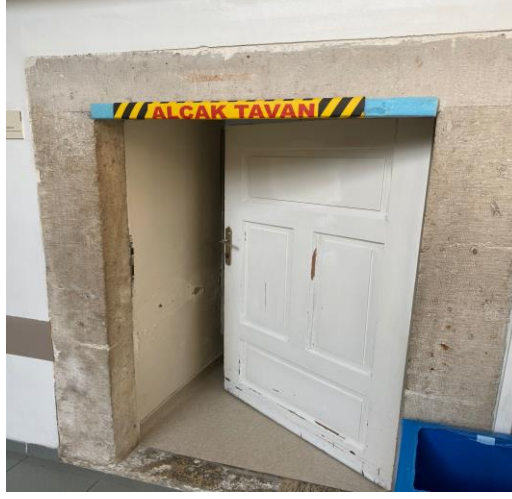
Şekil 138. Vatan Kliniği Poliklinik Odaları Girişi (Ersoy Biçme, 2023)

Yapıdaki mevcut kapı açıklıkları normal kullanımdaki bir hastaneye uygun olmadığından hasta girişlerine uyarı işaretlemeleri yapılmıştır. Bu mekanlara hastaların girişi zorlanarak da olsa sağlanmaya çalışılmaktadır (Şekil 138).

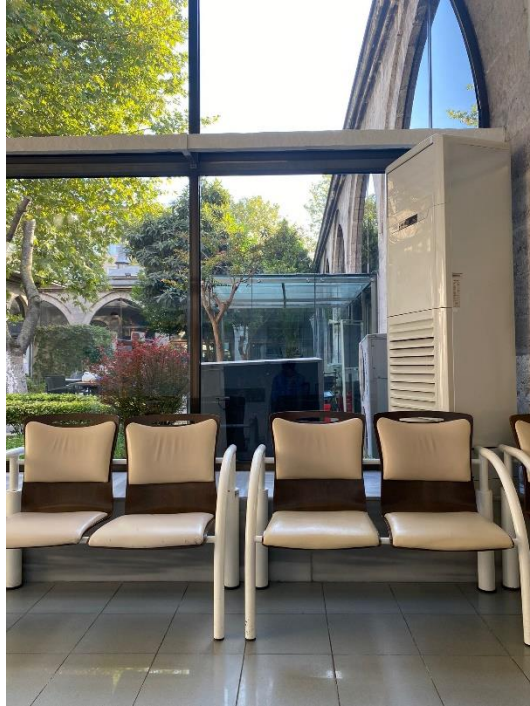
Şekil 139. Vatan Kliniği Eklenen Soğutma Grupları (Ersoy Biçme, 2023)

Yapıya eklenen soğutma grupları sadece cephede değil, iç mekanda da yapı dilini bozarak kötü görünümlere sebebiyet vermiştir (Şekil 139).
