# İNCESU MERZİFONLU KARA MUSTAFA PAŞA KÜLLİYESİ

Dr. Mustafa DENKTAŞ

## MERZİFONLU KARA MUSTAFA PAŞA KÜLLİYESİ

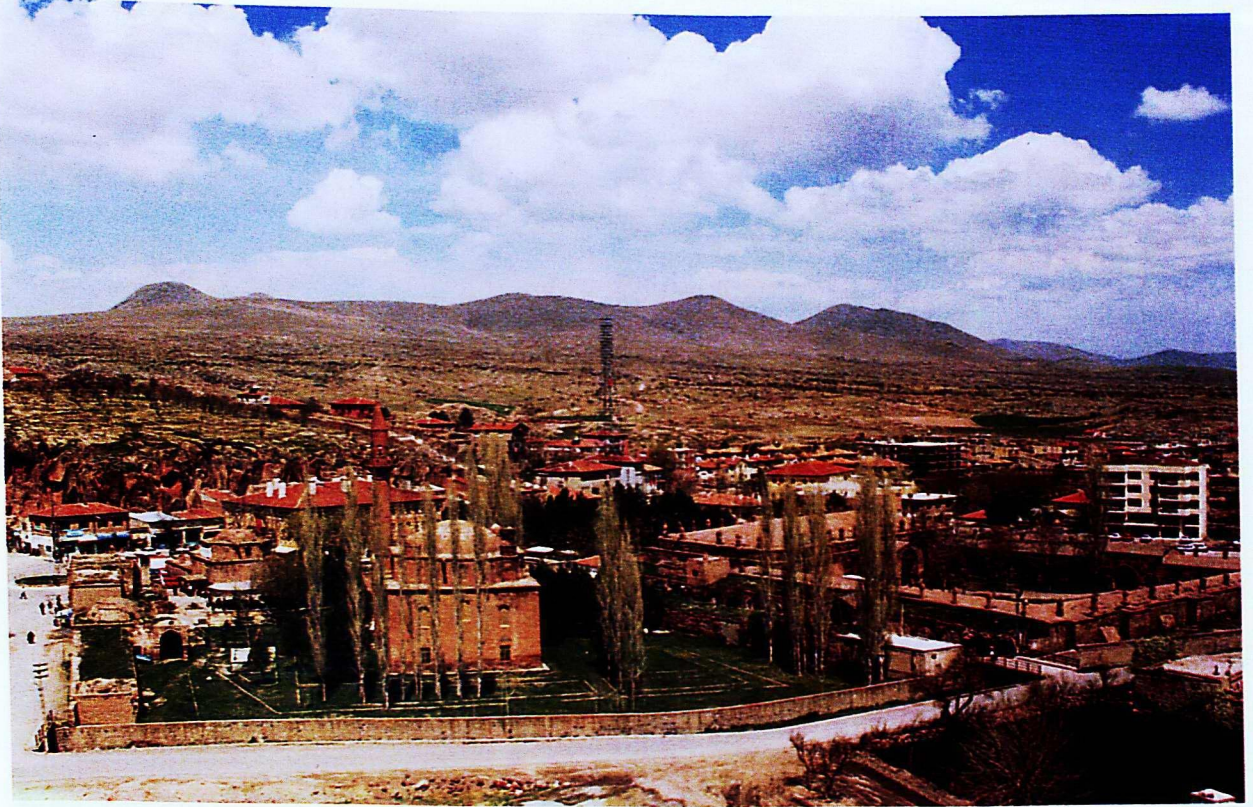
Res. 1: İncesu Merzifonlu Kara Mustafa Paşa Külliyesi genel görünüşü.

İncesu şehir merkezinde yer alan külliye, H. 1081-M. 1670 tarihinde Sadrazam Merzifonlu Kara Mustafa Paşa<sup>6</sup> tarafından inşa ettirilmiştir (Res. 1). İncesu deresi yanında az engebeli bir alan üzerinde kurulan külliye; kervansaray, arasta, cami, medrese, sıbyan mektebi, dükkanlar ve hamam yapılarından oluşmakta olup, esas olarak iki büyük avlu etrafında şekillenmiştir<sup>7</sup>. Ancak vakfiyeden anlaşıldığı kadar, külliye yapılarından mahkeme binası, bezirhane, tabakhane, iki bab (göz) boyahane, hazire ve beş çeşme ile çok sayıda meşruta evi ve anbar maalesef günümüze ulaşmamıştır. Külliye'nin kısmen kaybolan yapılarına ise fırın, çevre duvarı ve su yolları örnek olarak verilebilir. Karşılıklı dükkanlardan oluşan arasta iki avlu arasında birleştirici bir fonksiyona sahiptir (Plan: 1).

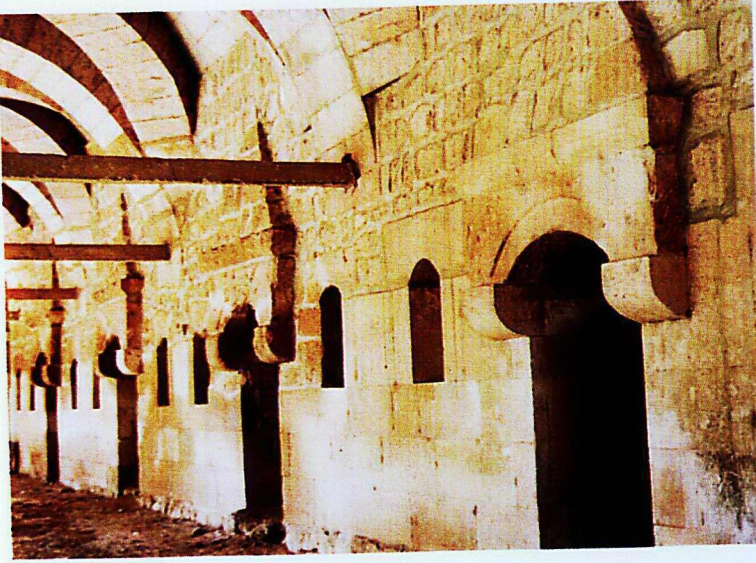
Res. 9: Revaklı avludaki ocak ve nişlerden detay.

Bütün revak kemerlerinin arkasındaki duvarın ortasına yerleştirilen ocaklar 0.95 m. genişlikte olup üzerleri basık kemerlidir. Ocak nişinin üzerini örten kemerler, cepheden çıkıntı yapan taş konsollar üzerine oturmaktadır (Res. 9). Kemer üzerinde devam ettirilen ocak duvarlarının üst kısmı, beden duvarlarında sıfırlanan orantılı üçgenle son bulmaktadır. Örtü sisteminde her ocağın bacası görülür. Ocakların iki yanına simetrik olarak yerleştirilen kemerli nişler yaklaşık olarak 0.70 m. yükseklikte, 0.45 m. genişlikte ve 0.36 m. derinlikte. Muhtemelen bütün revaklı bölümü dolağan sekilerden sadece doğu cephenin güney köşesinde yer alan çok az bir bölümü orijinal haliyle günümüze ulaşabilmiştir.

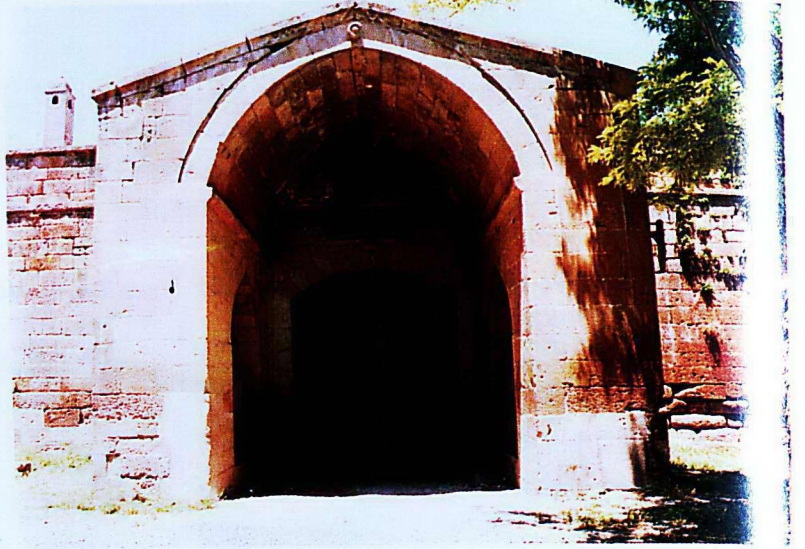
Res. 10: Kışlık kısma girişi sağlayan ön hacim.

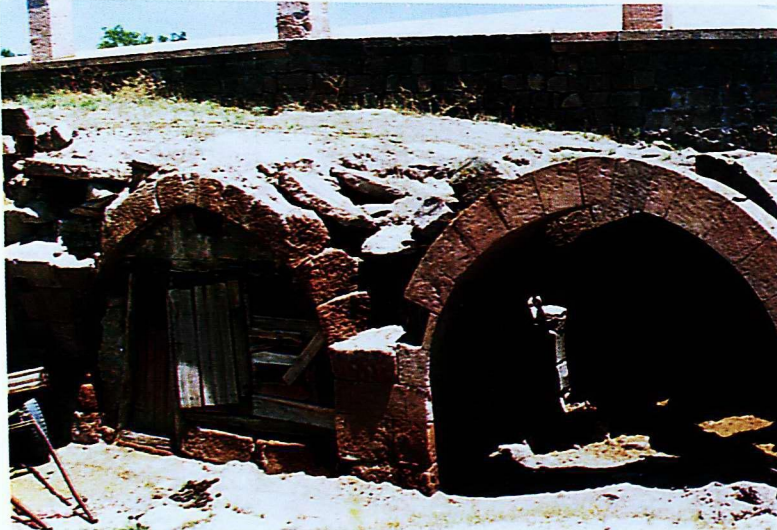
Res. 14: Arastanın güneydoğu köşesindeki fırının genel görünüşü.

Arastanın doğu cephesi hemen hemen orijinal biçimini aynen muhafaza etmektedir. Arastanın doğu cephesinin duvarı ile kervansarayın revaklı avlusunun batı duvarı ortak olarak kullanılmıştır. Ancak kervansarayın avlu duvarı arastanın beden duvarının üst noktasından yaklaşık 1 m. kadar daha yüksek tutulmuştur (Res. 13). Bu cephenin kuzeyinden itibaren üçüncü ve altıncı dükkanların üzerlerine muhtes ikinci bir kat daha inşa edilmiştir. Arastanın doğu kanadının kuzey ucunda yer alan ve eni diğerlerine oranla daha dar tutulan iki dükkanla birlikte kervansarayın avlusuna geçit veren eyvanlı mekana kadar oniki dükkan, kapısı eyvana açılan ve halen kahvehane olarak kullanılan ve diğer bölümlerden farklılık gösteren bir mekan ile devamında yan yana sıralanmış üç dükkandan oluşur. Bu dükkanların güney ucunda ise A. Kuran'ın aşhane olduğunu ileri sürdüğü mekan yer alır<sup>20</sup>. Bu cephede yer alan dükkanlar yaklaşık olarak 2.80-3.03 m. genişliğinde ve 4.87-5.00 m. derinliğinde olup, örtüsü ikişer takviye kemerle desteklenen sal taşı döşeli düz tavan biçimindedir. Bu cephede kuzeyden kervansarayın avlusuna geçişi sağlayan mekana kadar olan dükkanların kemer ayaklarının tamamı ahşap çerçevelerle, halen kahvehane olarak kullanılan mekanın üstünde yer alan üç mekanın kemer açıklıkları ise moloz taşlarla örülen duvarla kapatılmıştır. Kemer açıklıkları kapatılan üç mekan içeriden açılan muhtes kapılarla birbirine bağlanmıştır ve halen ahır olarak kullanılmaktadır. Kervansarayın avlusuna geçişi sağlayan eyvanın güneyindeki mekan 4.30x5.00 m. ölçülerinde olup diğer mekanlardan daha geniş tutulmuştur. Arastanın bütün dükkanlarının üzeri kuzey-güney istikametinde atılmış üçer kemerle desteklenen sal taşı döşeli düz tavanla örtülü iken bu mekanın üzeri diğer mekanlardakilerden farklı olarak doğu-batı istikametine atılan ikişer takviye kemerlerle desteklenen beşik tonozla örtülmüştür. Bu mekanı aydınlatan pencereler sonradan açılmıştır. Mekanın kuzey cephesinde yer alan ocak orijinaldir. Kanaatimize göre diğer mekanlardan farklılık gösteren bu oda büyük bir ihtimalle bekçi odası olmalıdır. Doğu cephenin güney ucunda, yan yana iki mekandan oluşan fırın orijinal haliyle günümüze ulaşmamıştır (Res. 14). Günümüze gelebilen her iki mekanın önünde yer alan ve 1972 yılında belediyece yıkılan mekan hakkında A. Kuran "içinde büyük bir ocak bulunan ana mekanın çapraz kemerleri ortadaki tek ayağa binen kaburgalı tonozla örtülüdür" demektedir<sup>21</sup>. Vakfiyeden anlaşılacağı üzere bu mekan büyük bir ihtimalle fırın olmalıdır.

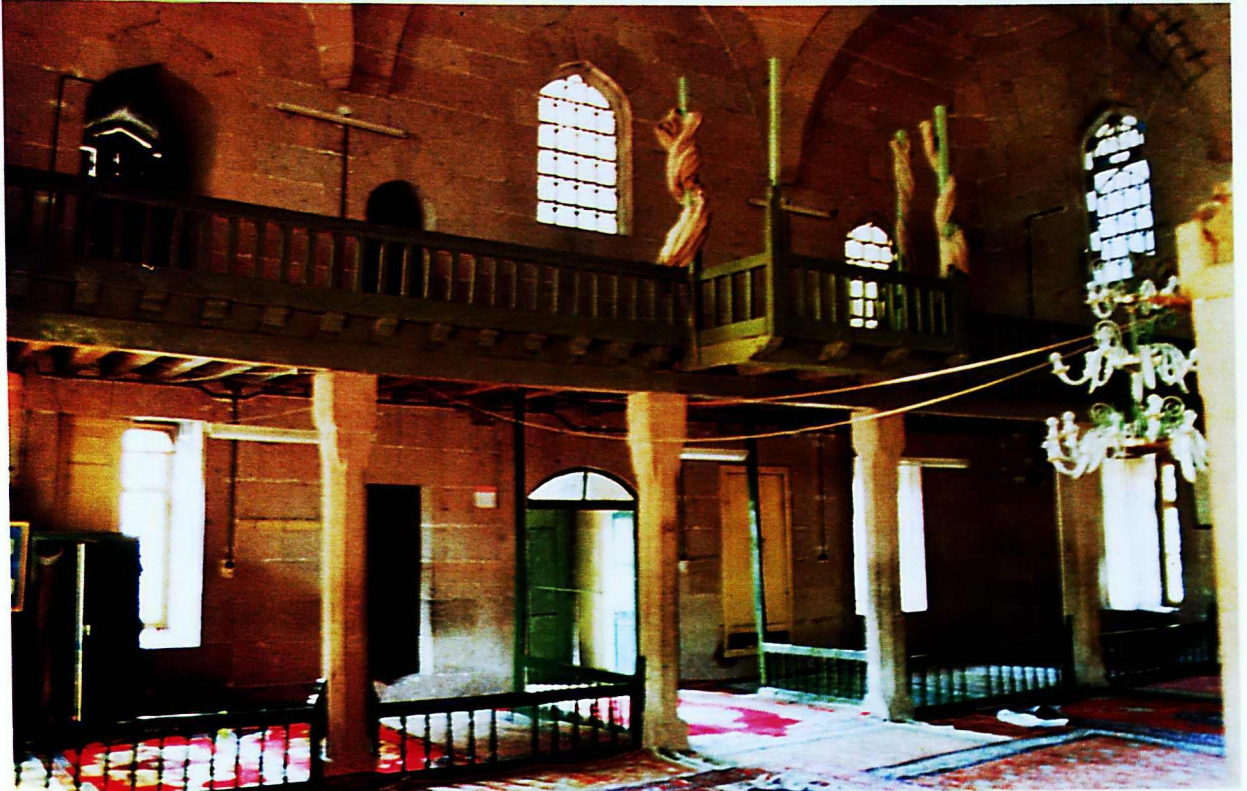
Res. 20: Mahfilin genel görünüşü.

Harimin kuzey cephesini boydan boya kaplayan ahşap mahfil güney yönde bağımsız sekizgen dört taş sütuna, doğu, batı ve kuzey yönde duvarlara oturmaktadır. Mahfile çıkış, giriş kapısının hemen batısında yer alan dikdörtgen açıklıktan geçilerek girilen ve beden duvarları içerisine yerleştirilen helozonik merdivenle sağlanmıştır (Res. 20).
