# GAZİANTEP LALA MUSTAFA PAŞA KÜLLİYESİ

Yrd.Doç.Dr. Mehmet ÖZKARCI

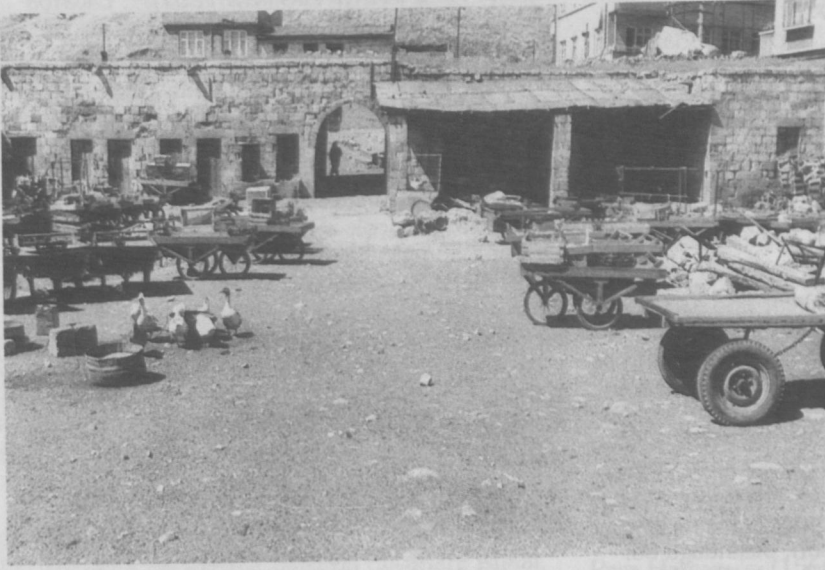
Res. 4:  
Han, avlunun  
kuzey kenarı  
(1987).

Avlunun kuzey kenarı, kapısı avlu geçidine açılan mekândan başka yedi oda ile bir su kuyusundan oluşur. 1987'deki incelememizde hepsi sağlam bir durumda olan odaların dördü bugün yıkılmış, diğerleri de kısmen tahrip olmuştur (Res. 4-5). Ebatları 2.50x3.60 m. ile 2.90x3.80 m. arasında değişen odaların üzeri sivri beşik tonozlarla kapatılmıştır. Bu mekânlardan beş tanesi birer kapı ve birer pencereyle avluya, doğu köşedeki hacim bir kapı ve bir pencereyle önündeki eyvana, diğer oda ise kapısıyla avluya, penceresiyle de ey-

açıklığı, üzeri düz toprak dam ve sivri beşik tonozla kapatılan 7.50 m. derinliğindeki geçitle (dehliz) avluya bağlanır (Res. 4). Dehlizin yarıya yakın kısmı yıkılmıştır (Res. 5). Geçidin batısında bir kapı ve bir pencereyle geçide, diğer pencereyle de avluya açılan ve sivri beşik tonozla kapatılan bir oda bulunur (Res. 4). Bu mekânın da üst örtüsü ve batı duvarı tamamen yıkılmıştır (Res. 5). Daha önce geçidin doğu duvarında yer alan geniş sivri kemerle örtülü 1.40x2.60 m. ölçüsündeki niş, bugün tahrip olmuştur.

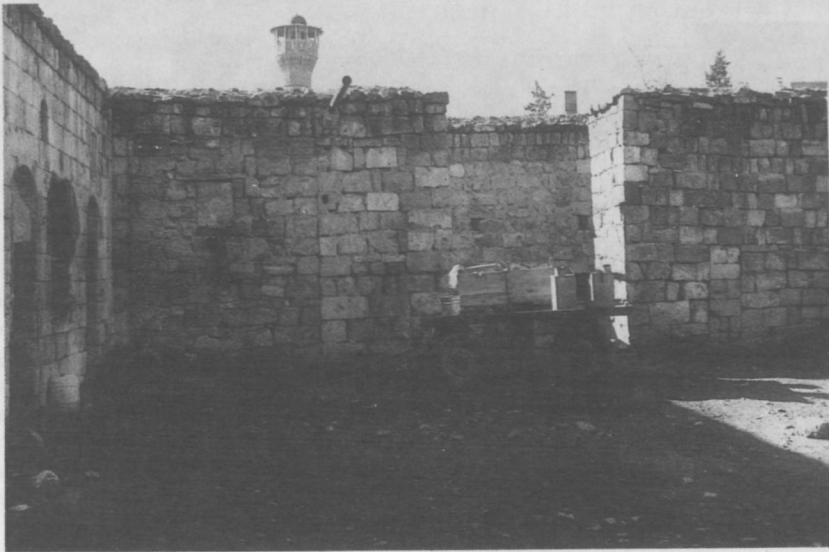
Res. 12:  
Han,  
avlunun  
batı kenarı  
(1987).

çüsündeki mekâna, diğerleri de doğrudan avluya açılırlar (Res. 10-11). Dikdörtgen şeklindeki mekân ile avlu arasındaki bağlantı 2.90 m. enindeki bir açıklıkla sağlanmıştır (Res. 12). Bu bölümün önceden, avlunun güney kenarının doğu tarafında bugün büyük ölçüde tahrip olmuş üç gözlü revak gibi, üzerinin sivri beşik tonozla kapatılmış dört sivri kemer gözlü revak olduğunu düşünmekteyiz (Çizim 4). Şöyle ki; bugün bu kısımda bulunan kesme taş ayaklar ve güney revakı ile irtibatı sağlayan doğu duvarının güney köşesindeki kemer izi, burasının açık mekân değil de, revak olduğunu göstermektedir (Res. 12-13). Şimdi bu mekânın avlu ile bağlantısını sağlayan açıklık hariç, diğerleri sonradan duvar örülerek kapatılmıştır. Revakın tonoz ve kemerlerinin yıkılmasıyla bu biçime getirildiği anlaşılmaktadır. F. Akozan ve müzenin arşivindeki planlarda ise, bu kısım üç gözlü revak olarak gösterilmiş ve güney revakı ile bağlantıyı temin eden güneydoğu köşedeki kemer gözüne yer verilmiştir (Çizim 5-6). Güneybatı köşedeki iki odanın, avlunun güney kenarındaki mekânlara aynı hizada olması gerekirken, bahsetmiş olduğumuz iki planda da 4.50 m. kadar içeri alınmış bir şekilde gösterilmiş ve bundan dolayı güney köşedeki kemer gözüne yer verilmemiştir.

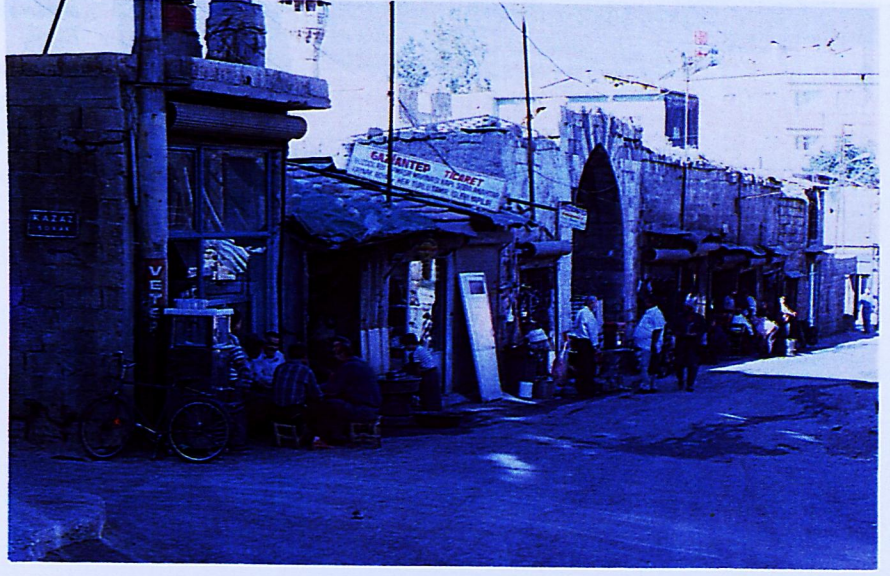
Res. 3:  
Han,  
cümle kapısı.

Hana giriş, 4.20 m. eninde ve 1.55 m. derinliğinde eyvana benzer cümle kapısından sağlanmıştır (Res. 3). 2.80 m. enindeki sivri kemerli kapı

Handa dikkati çeken tek bezeme, cümle kapısında görülür. Orijinal özelliklerini büyük ölçüde muhafaza ederek günümüze gelen kapı, siyah ve sarımsak renginde kesme taştan yapılmıştır. Atlamalı olarak yerleştirilen iki renkli taşlar, eyvan kemerinin üzengi taşlarından itibaren etrafa ışınvari bir şekilde yayılarak, belli bir yükseklikten sonra yine aynı renkteki taşlarla yatay olarak kapı genişliğince devam eder; kapının üst tarafı yıkılmıştır (Res. 3).

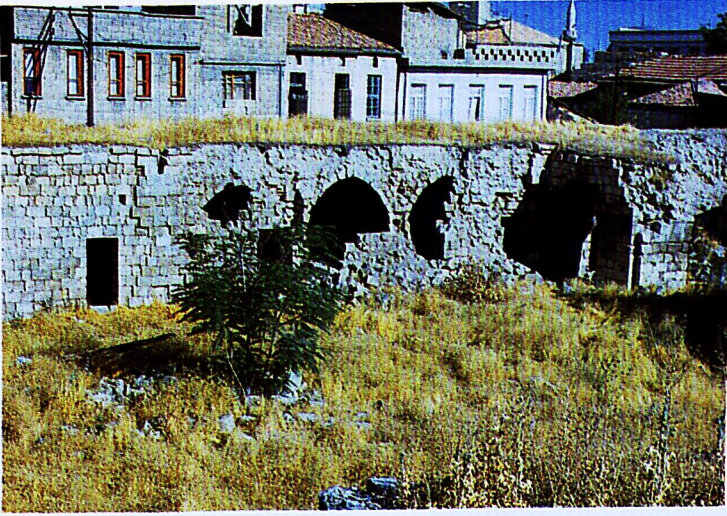
Res. 7:  
Han,  
avlunun  
doğu kenarı.

Avlunun doğu kenarı, on oda ile bir eyvandan ibarettir; üç odanın duvarları kısmen yıkılmıştır (Res. 7-8). Kuzey köşede yer alan eyvanın sivri kemeri sonradan kapatılarak, bir kapı ve bir pencereyle avluya açılan oda hâline getirilmiştir (Res. 9). F.Akazan ile müzenin arşivindeki planlarda bu eyvan oda şeklinde belirtilerek, diğer odalarla aynı hizada gösterilmiştir (Çizim 5-6). Çapraz tonoz ve yarım beşik tonoz karışımından ibaret örtü sistemiyle kapatılan çarpık planlı eyvanın, güney duvarında bir pencereye yer verilmiştir (Res. 8). Bu kısımda bulunan çarpık planlı odalar sivri beşik tonozlarla kapatılmış ve ölçüleri yaklaşık 2.20x2.90 m. ile 2.90x3.20 m. arasında değişmektedir. Odaların dokuzu ahşap lentolu birer kapıyla avluya, güney köşedeki mekân da yine ahşap lentolu kapısıyla bugün büyük ölçüde yıkılmış olan revaka açılır (Res. 7-9). Kapıların biraz üstlerinde de basit küçük pencereler bulunur. Orijinalinde bu odaların, avlunun kuzey ve batı kısımlarında yer alan mekânlar gibi, birer tane de pencereye sahip olduklarını düşünmekteyiz. (Çizim 4). Yolcuların ikâmet etmeleri amacıyla yapıldıklarını sandığımız bu odalar, eğer birer kapıyla avluya açılırlarsa, iç mekânlar oldukça karanlık kalırlar. Bu odalar sonradan büyük ölçüde onarım görmüştür. Bu tamirler sırasında pencerelere yer verilmediği anlaşılmaktadır.

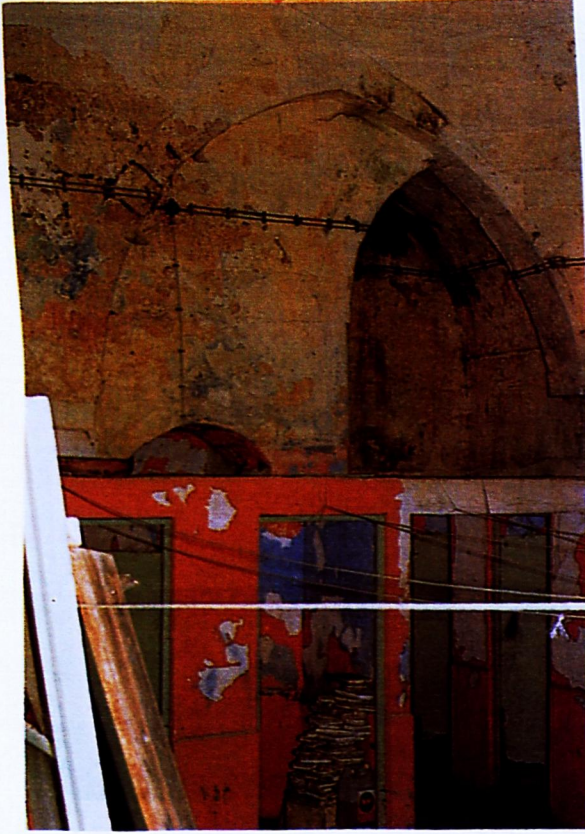
Res. 23: Hamam, soyunmalık kısmı.

Hamama batı cephesinin kuzey köşesinde açılan düz atkı taşlı kapıdan girilmektedir (Res. 21). Buradan dokuz basamaklı beton merdivenden inilerek, basık kemerli bir açıklıktan "soyunmalık" kısmına geçilmektedir. Bu merdiven, hamamın belli bir yüksekliğinin yol seviyesinin altında kaldığını göstermektedir. Düz atkı taşlı kapı ve merdivenler onarımlar sırasında yenilenmiştir. Orijinal durumunu kısmen yitiren "soyunmalık" bölümü, 7.60x7.70 m. ölçüsündedir. Üzeri pandantiflerle geçilen ve ortasında aydınlık feneri bulunan bir kubbeye örtülmüştür (Res. 22). Bu mekânın batı tarafı, 1.20 m. derinliğinde ve 4.80 m. genişliğinde eyvan biçiminde sivri kemerle genişletilmiştir. Batı duvarın üst kısmına ikisi altta, diğeri yukarıda olmak üzere üç mazgal pencere açılmıştır. Soyunmalığın güneydoğu köşesinde, üzeri beşik tonozla örtülen 1.50x2.00 m. ölçüsünde küçük eyvan bulunmaktadır; burasının "kahve ocağı" olarak yapıldığını sanmaktayız (Res. 23). Bu hacmin de kuzey tarafında han ile irtibatı sağlayan ve sonradan kapatılan basık kemerli kapı açıklığı vardır (Res. 23). Bu kapı, handaki yolcuların yıkanmak için hamama rahatça geçmeleri amacıyla yapılmıştır (Çizim 1). Bugün batı cephenin kuzey köşesindeki kapı ile soyunmalık kısmı fonksiyonunu tamamen kaybetmiştir. Soyunmalık bölümüne sonradan briketten dış kabinleri yapılmış, şimdi ise gereksiz eşyaların konulduğu depo vazifesi görmektedir (Res. 23). Orijinalinde aydınlık fenerinin altında olması gereken şadırvan ile duvar kenarlarındaki soyunma sekileri de ortadan kaldırılmıştır. Bugün hamama giriş ise, ılıkığın batı tarafındaki helâ veya traşlığın batı duvarında sonradan açılan kapıdan sağlanmakta ve bu açıklıktan beton basamaklı merdivenle aşağı inilmektedir. Buradan da bugün soyunmalık olarak kullanılan "ılıkık" bölümüne geçilmektedir.

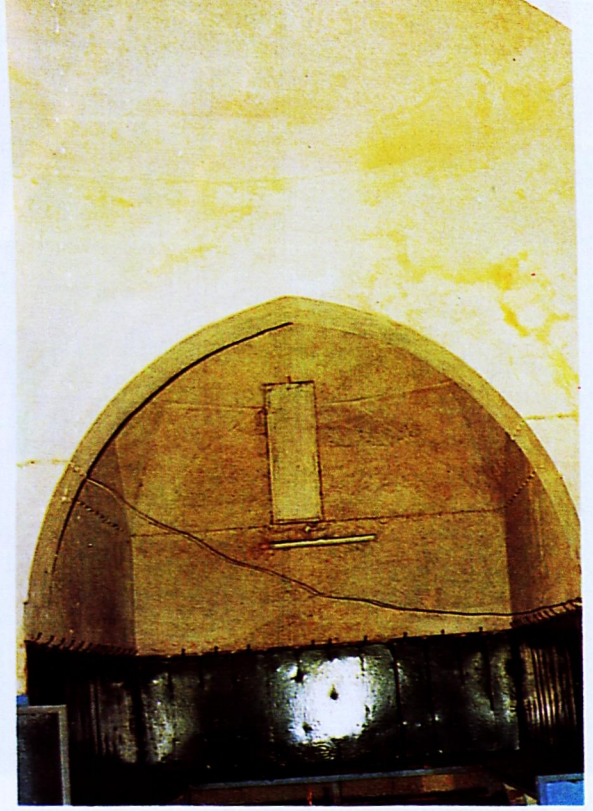
Res. 24: Hamam, ılıklik kısmı.

dantiflerle geçilen birer kubbeye örtülmüştür (Res. 24). Orta bölümün kubbesi, eyvan görünümünde olan yan hacimlerinden daha büyüktür. ılıkık kısmına aydınlık; orta bölümün kubbesindeki aydınlık feneri ile yan kubbelerdeki ışık gözleri ve batı duvarının üst kısmında açılan bir mazgal pencereden sağlanmıştır. ılıkığın kuzey tarafındaki eyvanın doğu ve batı taraflarında 2.20x2.70 m. ve 2.60x3.00 m. ölçülerinde iki hacim bulunmaktadır. Bu mekânların üzeri, bir tarafta kemerlere, diğcr taraflarda duvarlara istinat eden pandantifli birer kubbeye örtülmüştür. İç kısımlar kubbelerde açılan ışık gözleriyle aydınlatılmıştır. Orijinal özelliklerini kısmen kaybeden ve basık kemerli birer kapıyla ılıkığa bağlanan bu hacimlerden birinin helâ, diğcrinin de traşlık olarak yapıldığını düşünmekteyiz. Yukarıda da açıkladığımız gibi şimdi hamama giriş, batı köşedeki mekânın batı duvarında açılan kapıdan sağlanmaktadır (Res. 21). ılıkığın güney duvarında, sıcaklığa geçişi sağlayan kapının iki yanına simetrik olarak 1.40x1.55 m. ölçülerinde eyvana benzer iki derin niş yerleştirilmiştir. Zeminden 1.00 m. kadar yüksekte tutulan nişler, beşik tonozlarla kapatılmıştır. ılıkık kısmı bugün fonksiyonunu yitirerek, soyunmalık olarak kullanılmaktadır. Eyvan görünümündeki yan hacimlerin zemini, orta kısmından iki basamak yüksekte tutularak buralara soyunma sekileri yapılmıştır. Orta bölüme de sonradan küçük şadırvan yerleştirilmiştir.
