**HALEP EL-JDAYDE SEMTİNİN TARİHSEL GELİŞİMİ  
VE TAŞINMAZ KÜLTÜR VARLIKLARININ DURUMU  
KONUSUNDA BİR ARAŞTIRMA**

**YÜKSEK LİSANS TEZİ**

**ZAKARIA İBRAHİM**

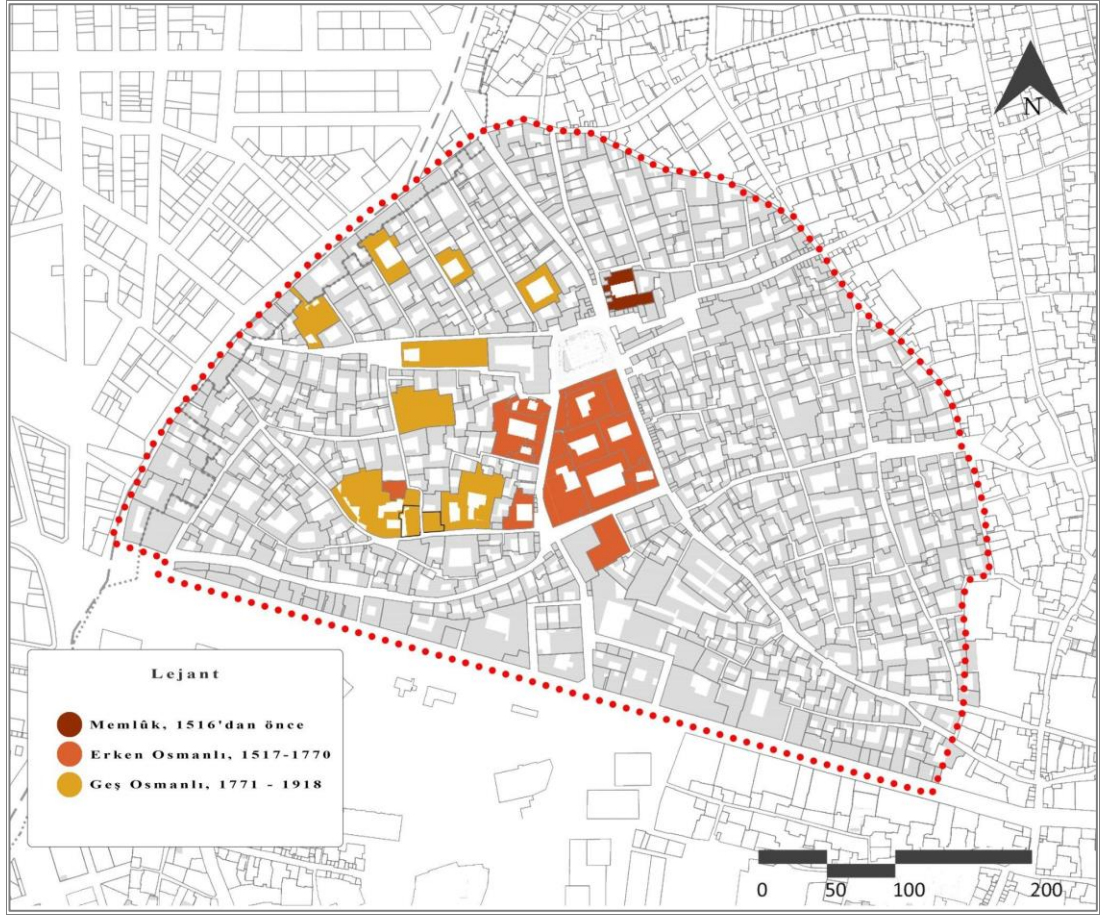
Harita 5 Binaların Tarihi Dönemleri, Museum of Islamic Art, Berlin, 2016, (URL-34)  
(Tez Çalışması Kapsamında Hazırlanmıştır)

Aşağıdaki şekil ile El-Jdayde semtindeki en önemli anıtlar ve geleneksel evleri yapıldıkları dönem ile birlikte gösterilecektir.

El-Jdayde semtinde -Şeref Camii hariç- Memlûk dönemine ait tarihi yapıların bulunmaması, bu semtin daha önce de belirtildiği gibi Halep'te Memlûk zamanının sonlarına yakın bir dönemde Moğolların Halep'ten çıkmasından bir süre sonra kurulmuş olmasından kaynaklanmaktadır.

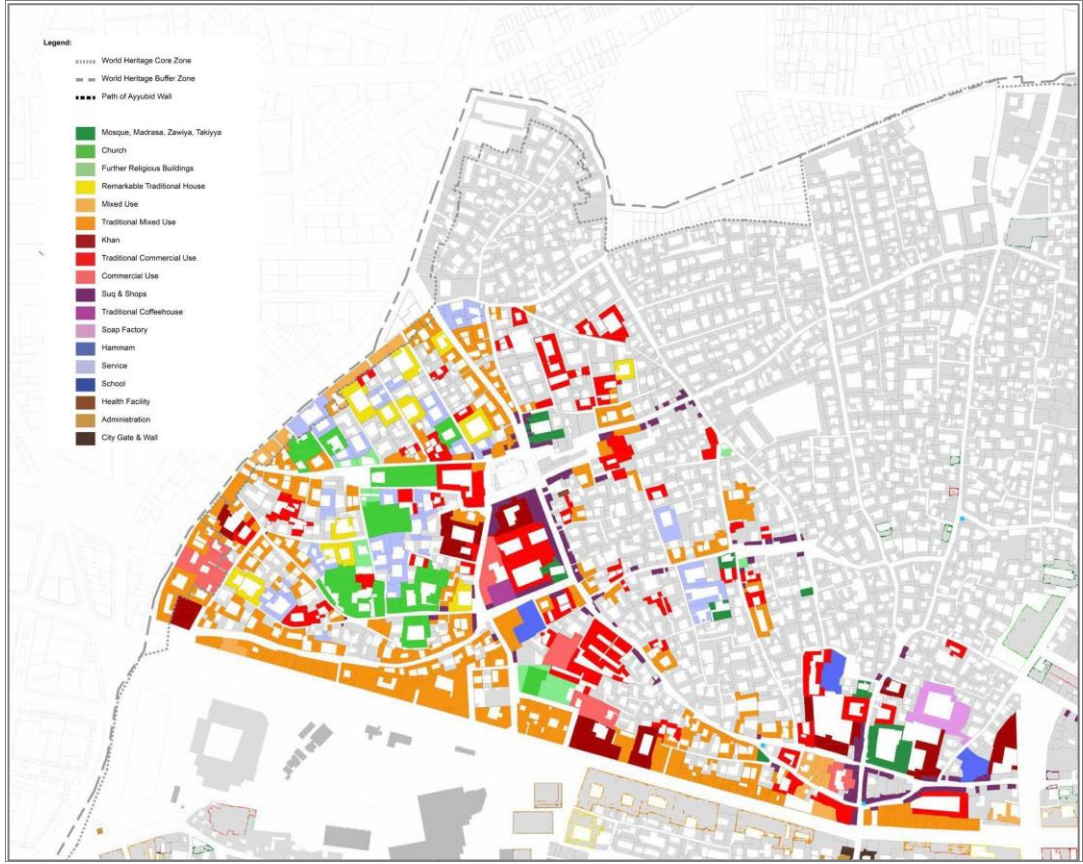
Harita 7 Binaların İşlevleri, Directorate of the Old City of Aleppo (1990s to 2011)  
Documents of the Rehabilitation Project of the Old City of Aleppo, (URL-34)

Harita 7 No'lu Harita ile özellikle ana caddelere bakan ticari alanların genişletilmesi ve ev sahiplerinin evlerini terk edip yeni yaşamın gereklerini karşılayan başka yerlerde yaşamaya başlamak sonucunda birçok evin; otel, restoran, müze ve ayrıca okul gibi yatırım projelerine dönüştüğü görülmektedir.

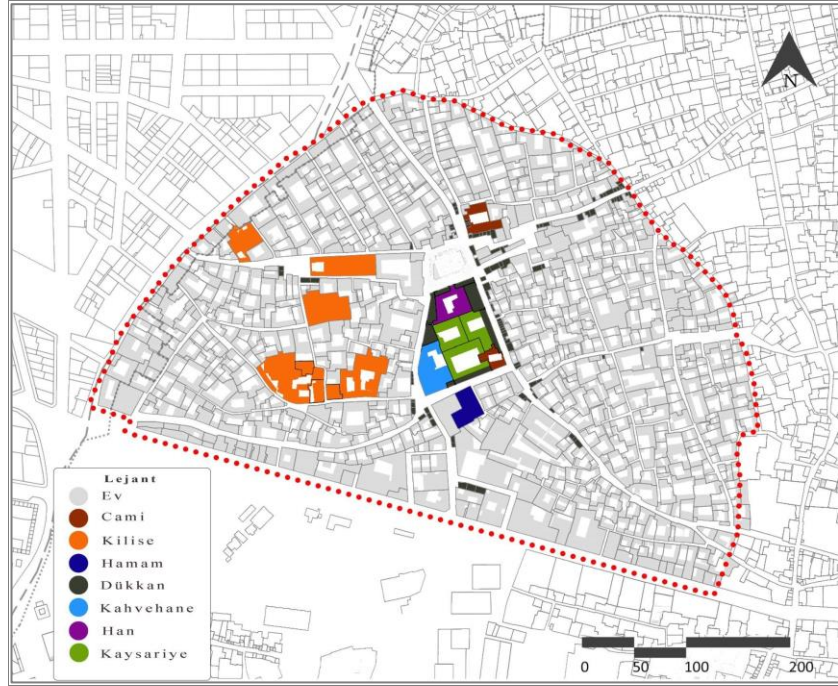
Harita 8 Binaların temel işlevi, Museum of Islamic Art, Berlin, 2016, (URL-34) (Tez Çalışması Kapsamında Hazırlanmıştır)

Aşağıdaki haritalar semtteki en önemli tarihi yapıların işlevsel değişikliklerini gösterecektir.

İbadethaneler genel olarak ne kadar uzun sürerse sürsün inşa edildikleri rollerini her zaman korurlar ve bu önceki iki plandan da görülebilir. 1892'de Ferhat Meydanı'nda yeni Maruni Kilisesi'nin açılmasından sonra bir matbaaya dönüştürülen eski Maruni Kilisesi dışında, Şeref Camii ve kiliselerin dini işlevlerini korudukları kolayca belirtilebilir. Bir süre sonra matbaa da başka bir binaya taşındı ve bina terk edilmişti (Burns).

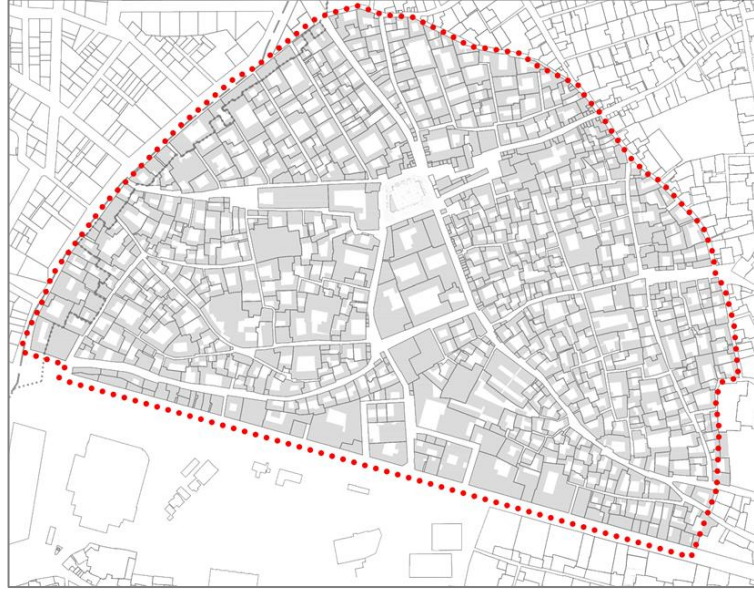
Harita 10 Semtın boş alanları (Beyaz), Kapalı Binalar (Gri)

El-Jdayde semtindeki kentsel doku, meydanların küçüklüğü ve bariz bağımsızlık eksikliğine ek olarak, genellikle dar ve dolambaçlı sokaklarla karakterize edilen İslami şehirlerin kentsel doku sistemini takip etmektedir. El-Jdayde semti planına bakarak ve semtte sokaklar, açık meydanlar ve konut binaları içindeki meydanlar tarafından temsil edilen alanların yüzdesini hesaplayarak; Semtin tüm alanının yaklaşık yüzde 35'i bulmaktadır. (Bu yüzde AutoCAD programı ile hesaplanmıştır). Semtte yeşil alanların, geniş meydanların ve geniş caddelerin bulunmadığı küçük bir yüzde olarak kabul edilmektedir.

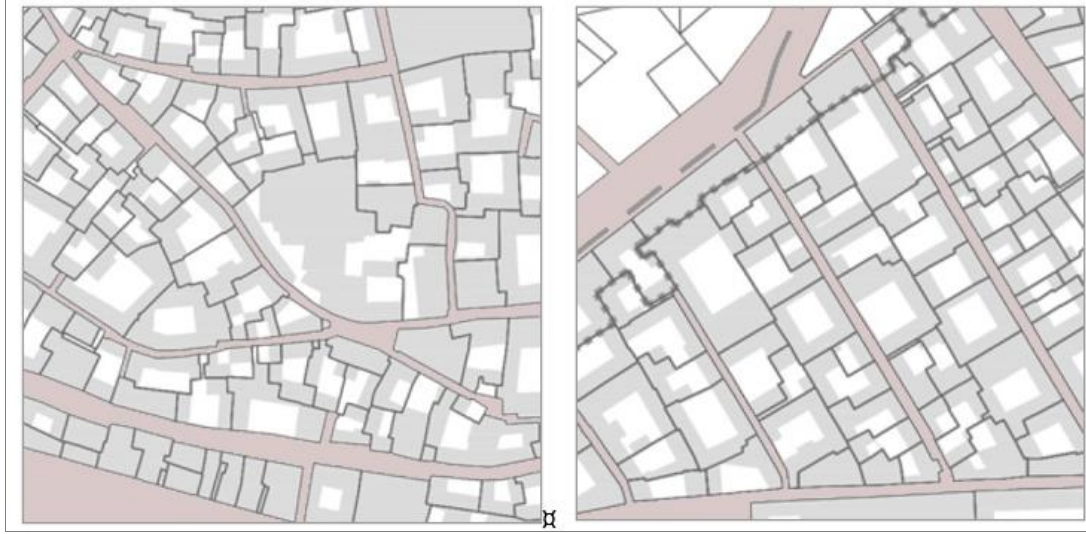
Şekil 2. 1 El-Jdayde semtinde iki farklı planlama stiline karşılaştırılması

El-Jdayde semti tutarlı bir kentsel doku olarak görünmesine rağmen, iki farklı planlama yapısı göstermektedir. Geleneksel doku olarak adlandırılan ilk desen, sokakların dolambaçlı ve düzensiz görüldüğü Salibe mahallesi, Abdülhai ve Atevi mahalleleri gibi doğu ve güney mahallelerinde görülür. Sebebi ise bu mahallelerin semtteki en eski mahalleler olmasıdır. Bu doğu ve güney mahalleleri eski şehir surlarına bitişik olduğundan, eski şehrin planlama modelinden etkilenirler. İkinci desen ise mahallenin kuzey kesiminde, yani sokakların düzenli ve doğrusal bir şekilde genişlediği Tumayat mahallesinde gözlemlenir.

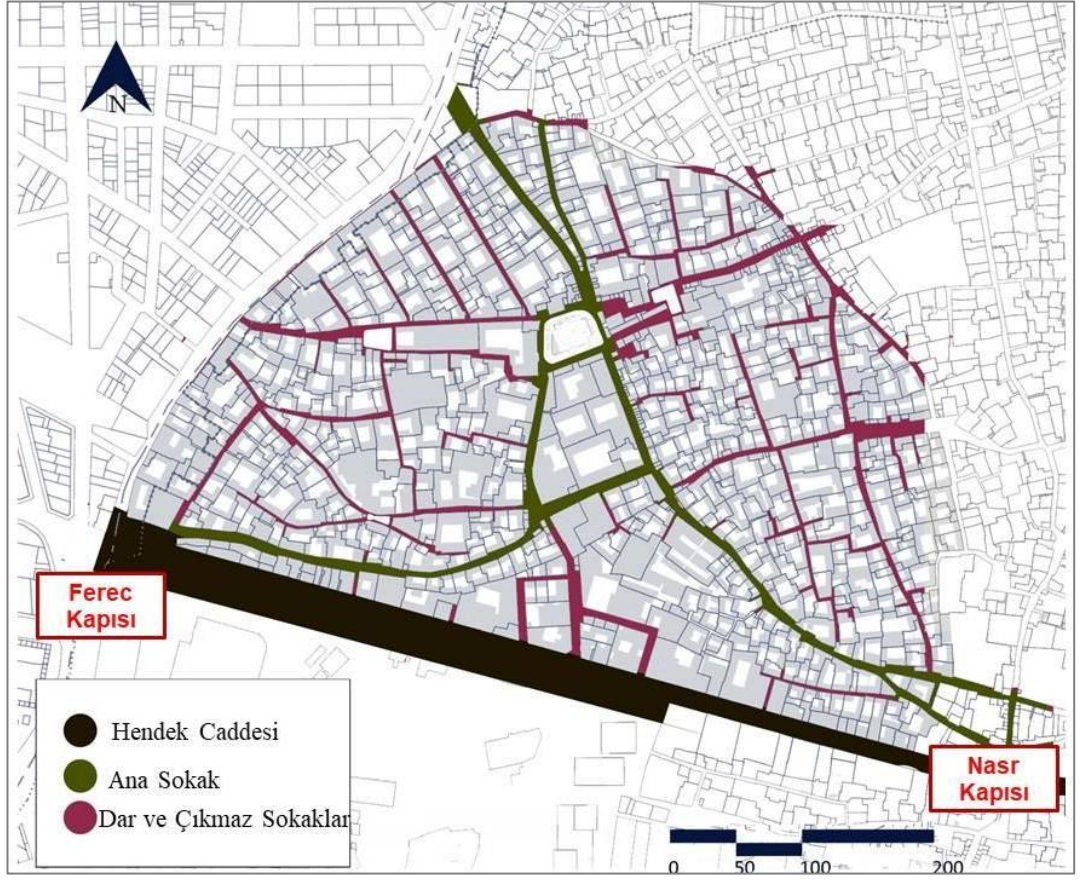
Harita 11 Sektin Sokakları, Museum of Islamic Art, Berlin, 2016, (URL-34)  
(Tez Çalışması Kapsamında Hazırlanmıştır)

El-Jayde sokakları, eskişehir'deki sokakların bir uzantısıdır, bu yüzden onlara benzemektedir. El-Jdayde semtine geniş iki ana sokak nüfuz etmektedir. İlk sokak güneydoğudan, Nasr kapısından kuzeybatısına Tilal Caddesi'ne doğru uzanmaktadır. İkincisi (kasap kapısı sokak) Ferec kapısından başlayan ve İpşir Paşa külliyesinde El-Jdayde semtinin merkezindeki ilk sokak ile kesişmektedir. Semtin ana arteri olan bu iki sokağın önemine rağmen bu iki sokağın genişliği altı metreyi geçmemektedir. Bu iki sokak, Hendek Caddesi olarak adlandırılan çok geniş bir ana cadde üzerinde - yaklaşık 12 metre- güneye açılmaktadır. Ahmar kapısı'den başlayıp Nasr kapısı ve Demir kapısının'den geçerek 1893 yılında doldurularak geniş bir Cadde haline getirilmişti (El-Tabbah, c 3, s.391). Bu cadde El-Jdayde semtinin güney sınırı olarak kabul edilir ve her iki tarafta ticari dükkanlar ve ahşap, demir, hurdavat ve boya satan dükkanlar bulunur, bu da ona büyük ekonomik ve ticari önem vermektedir. Halep'in en hareketli ve canlı caddelerinden biridir (El-Esadi, s.152).

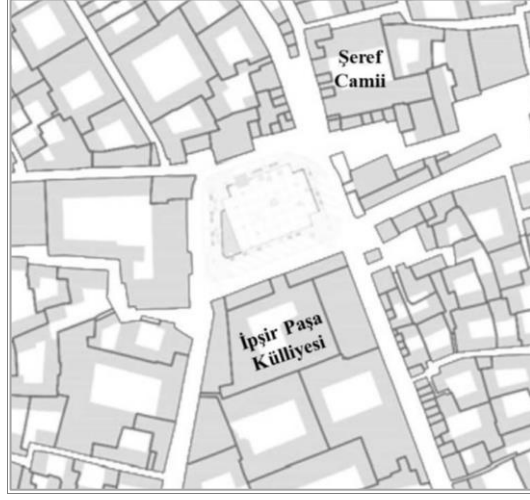
Şekil 2. 4 El-Hatab meydanı planı

El-Hatab meydanının denilmesinin nedeni, daha önce odunun satıldığı yer olmasıdır. Semtın en büyük meydanı olması ve ortasında yerini alması nedeniyle El-Jdayde meydanı olarak da anılmaktadır. Meydanın şekli karedir, yaklaşık 800 metrekare alana sahiptir. Dört tarafı çevreleyen mahalleler arasındaki bağlantıdır. İpşir Paşa külliyesinin meydana güney ucundan bakan bir şekilde bulunması ona ayrı bir önem vermiştir. Halep'in eski kentindeki en aktif ticaret merkezlerinden biri olarak kabul edilmektedir. Ağaçları ve bankları ile El-hatab Meydanı, semt halkı ve meydanın etrafına dağılmış dükkan sahipleri için bir dinlenme yeridir.

2015 yılında, çatışma alanı, tüm evlerin ve tarihi binaların çeşitli derecelerde yıkıma maruz kaldığı El-Jdayde semtinin tamamını kapsayacak şekilde genişledi. El-Hatab meydanı hava bombardımanı sonucu çapı 20 metreyi geçen iki büyük krater olduğu ve bu meydanın özellikleri tamamen ortadan kalktığı görülüyor. Yıkım güneye doğru uzanır ve tamamen yıkılan İpşir Paşa Külliyesi'ni de kapsar. Behram Paşa Caddesi de sokağa düşen top mermisi sonucu ağır hasar görmüş, Behram Paşa Caddesi dar bir sokak olduğu için, bulunduğu Behram Paşa Hamamı başta olmak üzere ona bakan tüm yapılar büyük tahribata uğramıştır. Güneyde, İpşir Paşa külliyesinin güneybatı köşesinde, kahvehane bulunduğu yer, Behram Paşa Hamamı'nın tam karşısında yer alır. Aralarında bir tek sokak olan kahvehanenin batısındaki Açıkbaş evi yıkıldı. Orada yıkım güneye doğru uzanır ve Behram Paşa Hamamı'nın güneyinde yer alan tüm evleri Hendek caddesine kadar kapsar.

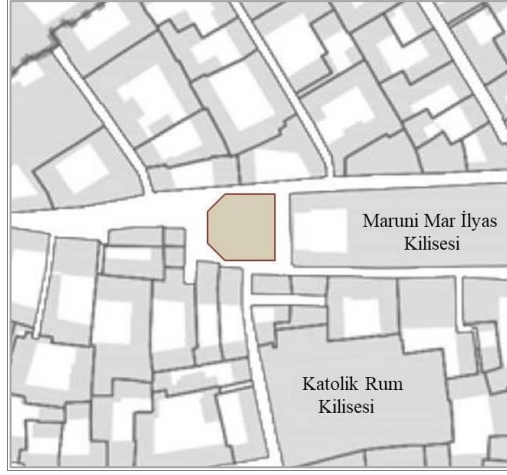
Şekil 2.6 :Ferhat meydanı planı

Ferhat Meydanı adını yazar, şair ve dilbilimci Piskopos Germanos Ferhat'tan (1670-1732) almıştır. Meydanın ortasında ölümünün 200. yılı anısına 1934 yılında yaptırılan bir heykeli vardır. Ferhat Meydanı, kuzeyde Tumayat mahallesi ile güneyde Salibe arasında yer almaktadır. Doğuda Maruni Kilisesi, güneyde Rum Katolik Kilisesi ile çevrilidir (El-Esadi, s.210). Ferhat Meydanı'na batıda Tilal Caddesi'nden, kuzeyinde Ermeni Katolik Kilisesi'nin bulunduğu yaklaşık 100 metre uzunluğundaki dar bir sokaktan ulaşılabilir. Ferhat Meydanı, aralarında Maruni Kilisesi'nin bulunduğu çok dar iki sokakla El-Hatab Meydanı'na bağlanmaktadır. Ferhat Meydanı'nın üç kilise arasında bulunması, yılın belirli zamanlarında bazı dini etkinliklerin düzenlendiği, inananların toplandığı bir yer haline getirmişti. Meydana gelenlerin çoğu mahalle sakinleri olsa da çevresinde kuyumcuların bulunması ve altın satanların olması, her yerden ziyaretçinin gelmesine neden olmuştu.

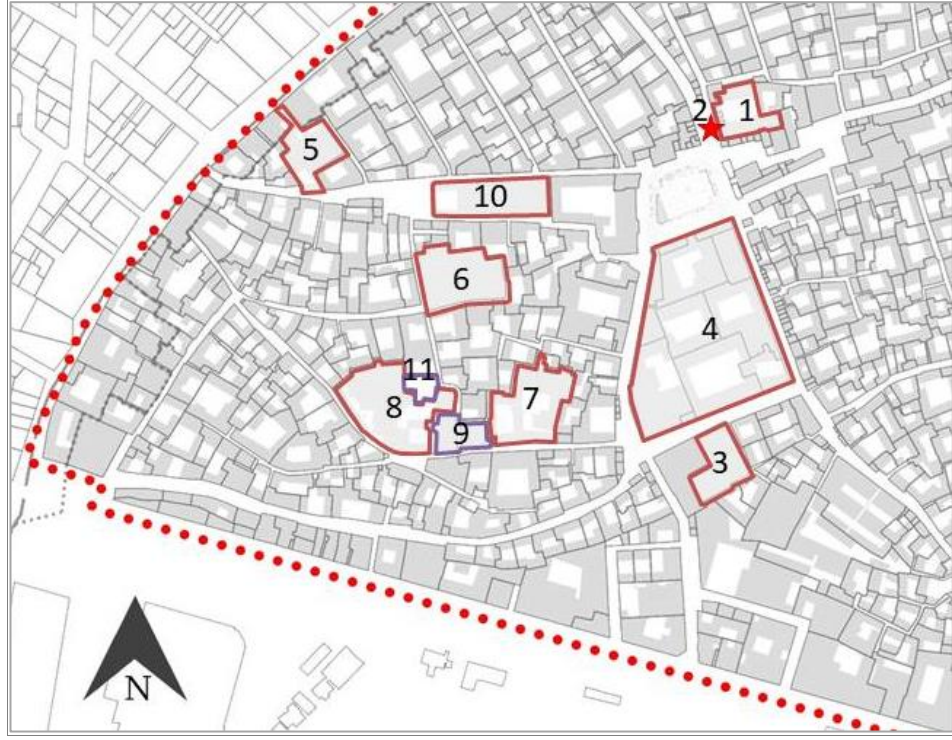
Şekil 3.1 El-Jdayde semtindeki bulunan anıtları  
(Tez Çalışması Kapsamında Hazırlanmıştır)

El-Jdayde semtindeki bir dizi anıt, çalışma için model olarak seçilmiştir. Bu yapılar, işlevsel yapı ve tarihi dönemleri açısından birbirinden farklıdır. Memlûk dönemine ait semtte bir cami ve çeşmesi Abdülhai mahallesinde vardır. Ayrıca farklı mezheplere ve farklı inşa zamanlarına ait sekiz kilise bulunmaktadır. El-Jdayde semtin ortasında olan ve ekonomik ağırlığı sayılan ipşir Paşa külliyesi mevcut ve karşısında güney cepheden hamam bulunur, bu hamam semtin en eski Hamamı sayılmaktadır.

1. Şeref Camii.
2. Azdumur Çeşmesi.
3. Behram Paşa Hamamı.
4. İpşir Paşa Külliyesi.
5. Katolik Ermeni Kilisesi.
6. Katolik Rum Kilisesi "Es-Seyyide el-Azra".
7. Katolik Süryani Kilisesi "Mar Asya El-Hakim".
8. Ortodoks Ermeni Katedrali "Kırk Şehit".
9. Ortodoks Rum Kilisesi "Es-Seyyide el-Azra".
10. Maruni Mar İlyas Kilisesi.
11. Eski Maruni Mar İlyas Kilisesi.

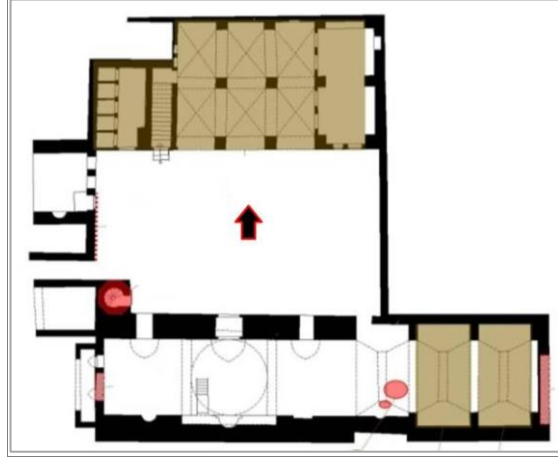
Şekil 3. 2 Şeref Camii planı

Şeref Camii, El-Hatab Meydanı'nın kuzeydoğusunda yer almaktadır. Caminin batı tarafında sokağa bakan tek bir cephesi bulunurken, diğer cephelerde binalar onu çevrelemektedir. Caminin inşaatı Memlûk dönemine uzanmaktadır. Kapı üzerindeki kitabeğe göre Kansu Gavri Gavri (1500-1516) tarafından yaptırılmıştı. Caminin alanı yaklaşık 700 metrekaredir. Şeref Camii'ne büyük önem veren şey, ağırlıklı olarak İslami olmayan bir ortamda refahını sürdürmüş olmasıdır. Halep'in küçük bir semtinde -El-Jdayde semti- yaşayan farklı mezheplerin bir tür buluşma yeri haline geldi. Ayrıca Memlûk mimarisinin güzel bir örneğidir (Knost, URL-1).

Şeref Camii'nin birçok yerinde ciddi hasar meydana geldi. Caminin minaresi çökmüştür ve üç tane tonozu tamamen yıkılmıştır. Avlunun kuzey tarafındaki abdesthane de yıkılmıştır. Şeref Camii'nin batı duvarına kalan Azdumur çeşmesi da tamamen yıkılmıştır.

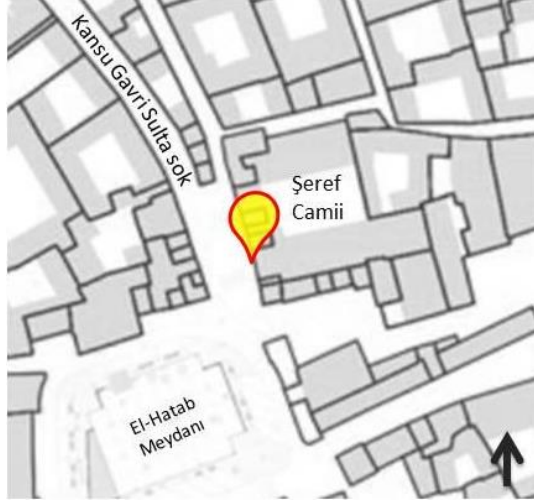
Şekil 3. 5 Azdumur Çeşmesi Konumu

Şeref caminin batı duvarında yer almaktadır. Çeşmenin içinde yer alan kitabe, Halep kefilî Emir Azdumur döneminde, Memlûklü sultanlığında tüccar olan Berdebey'in 1491 yılında inşa ettiğine işaret eder. Kemerin yanındaki iki kitabe Sultan Melik el-Eşref ismini taşımaktadır (Osman, 2009, s.306).

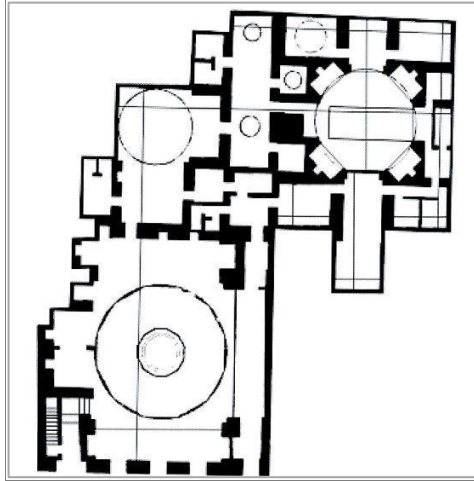
Şekil 3. 8 Behram Paşa Hamamı planı

Hamam Behram Paşa, Behram Paşa Caddesi ile ayrılan İpşir Paşa Külliyesi'nin güneyinde yer almaktadır. Hamamın yapımı 1583 yılında Osmanlı dönemine kadar uzanmaktadır (Abdulrazzak, 2014, s.459).

Eski surların dışına genişleten ve inşa eden ilk Osmanlı valisi Behram Paşa'dır. Semtteki ilk Osmanlı yapısı olan Behram Paşa Hamamı'nı burada yaptırmıştır. Behram Paşa Hamamı, görülmemiş güzel ve süslü bir cephesine sahip olduğu için sonraki tüm binalar onun tarzında inşa edilmiştir. Bahram Paşa Hamamı, El-Jdayde semtindeki tek hamamdır ve bu da onu özel ilgi görmesinin bir başka nedenidir (Kasmo). Kısaca Behram hamamı olarak bilinir. Hamamın bilindiği isimler arasında bulunduğu yerle ilgili olarak El-Jdayde Hamamı da vardır (Talas, 1956, s.179).

Binaların dar Behram Paşa Caddesine bakan cepheleri sokağa düşen füze bombardımanı sonucu ağır hasar görmüştür. Behram Paşa Hamamı, sokağa bakan kuzey kesiminde güney kesiminden daha fazla hasar görmüştür. Hamamın kubbesi tamamen yıkılmış ve hamamın geri kalanı molozların altına gömülmüştür.

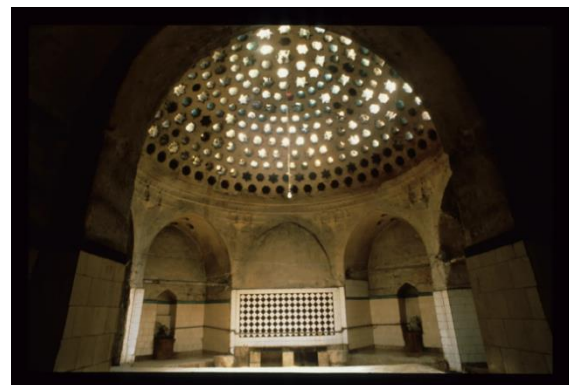
Şekil 3. 12 Behram Paşa Hamamı, Sıcaklık Kısımının Kubbesi, David, J. C. (URL-7)

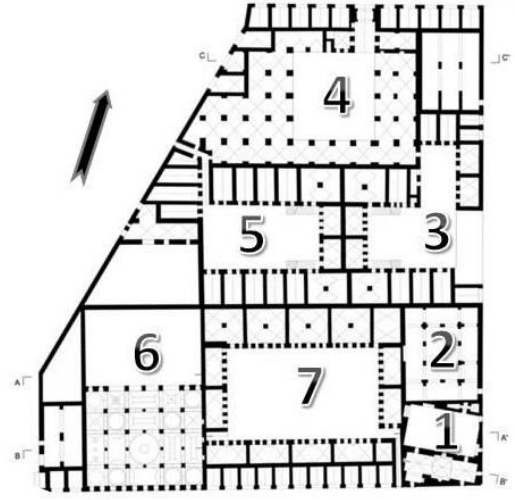
Şekil 3. 14 İpşir Paşa Külliyesi, Zemin kat planı, (URL-9)

1- Mescit	2- Neval Çarşısı	3-Doğu Kaysariye	4-Han
5-Batı Kaysariye	6- kahvehane	7-Güney Kaysariye

Külliye, bütün bileşenlerinin birbirleriyle yapışık yerleştirildiği ve her yönden sokaklarla çevrili olduğu kompakt tasarıma sahiptir. Mescit, külliye'nin güneydoğu köşesinde yer almaktadır (David, 2007, s.15-30).

Mescidin alanı yaklaşık olarak 130 metrekare olup, cadde üzerinde iki cephesi vardır. Mescidin mimari sanatı olağanüstü, çünkü iç duvarlar dışardakinden 12 derece sarp, böylece mescit tamamen kibleye bakmaktadır (Alafandi).

İpşir Paşa'nın Külliyesi, başta çevredeki sokaklara bakan kısımları olmak üzere tüm bölümlerinde büyük hasar görmüştür. El-Hatab meydanına bakan kuzey kesimdeki hanı da Hasar görmüştür. Caminin bazı küçük hasarlara maruz kalmasının yanı sıra. Külliyenin güneybatı kesiminde yer alan kahvehane en çok zarar görmüştür. Külliyenin cephesi ile batı kısmı, bir miktar hasar görmesine rağmen hala ayaktaadır.

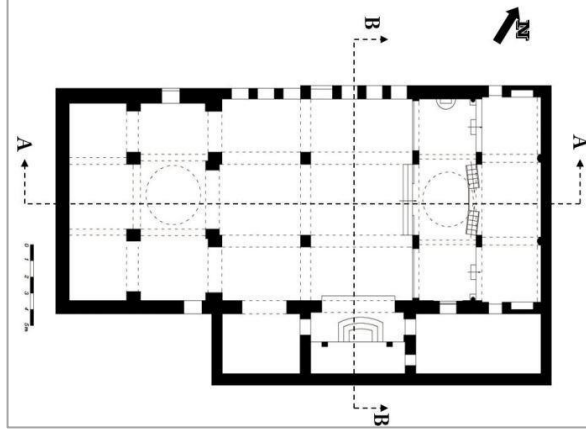
Şekil 3. 19 Katolik Ermeni Kilisesi,  
Plan, Bakhach M., 2016 (Haddad, A. ve diğeri)

Kilisenin alanı yaklaşık 800 metrekaredir. Kilise, Ferhat Meydanı'nın batısında yer almaktadır. İnşaatı 1840 yılında tamamlanmıştır. 1910 yılında kiliseyi batıya doğru genişletmek için kilisenin kuzeyindeki ev yıkılmış ve buradan Tilal Caddesine bakan büyük kuzey kapısı açılmıştır (Jasser, 2010, 436).

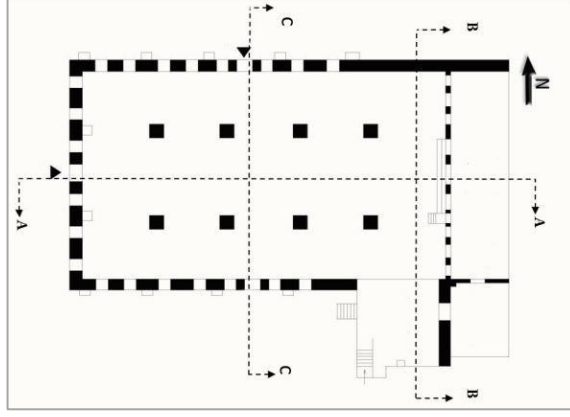
Şekil 3. 22 Katolik Rum Kilisesi, Plan,  
Bakhach M., 2016 (Haddad, A. ve diğeri)

Katolik Rum Kilisesi, yaklaşık 1.200 metrekarelik bir alana sahip büyük bir yapıdır. Yapımı 1843 yılına dayanmaktadır. Kilise, Ferhat Meydanı'nın güneyinde yer almaktadır. Katolik Rum Kilisesi'nin diğerlerinden ayıran, tarihi 1863 yılına dayanan ve 1852 yılında yakılmadan önce ahşaptan yapılmış olan mermer ikonostasisti. Bu ikonostas, Kilisenin içindeki en güzel mimari unsurlardan biridir (Jasser, 2010, 428-429).

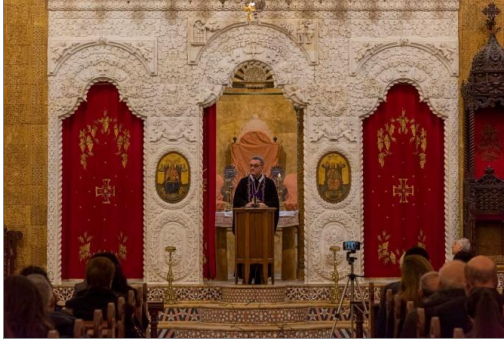
Şekil 3. 23 Katolik Rum Kilisesi,  
İkonostas. (URL-12)

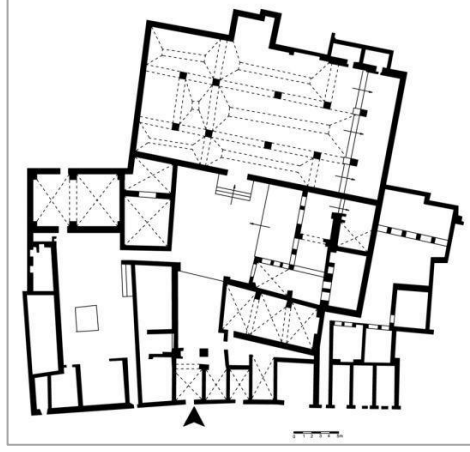
Şekil 3. 25 Mar Asya Elhakim Kilisesi, Plan, Bakhach M., 2016 (Haddad, A. ve diğeri)

Kilise, Ortodoks Rum Kilisesi'nin doğusunda, Yasemin Kapısı'nda yer almaktadır. 1625 yılında inşa edilmiş ve 1852 yılında yandıktan sonra yeniden inşa edilmiştir (Jasser, 2010, S.436). 1970 yılında Tilal Caddesinin sonunda aynı mezhep için yeni bir kilise inşa edildi, bu nedenle bu kiliseye El-Kenisetü'l-Kadime (Eski Kilise) adı verilmiştir. piskoposluk şu anda yabancı öğrenciler için bir ikamet merkezi olarak kullanılmaktadır. Kilise, 2003 yılında Süryani cemaati sosyal hizmetler için yeniden kullanılmak üzere restore edilmiştir (Hadjar, 2006, s.156-157).

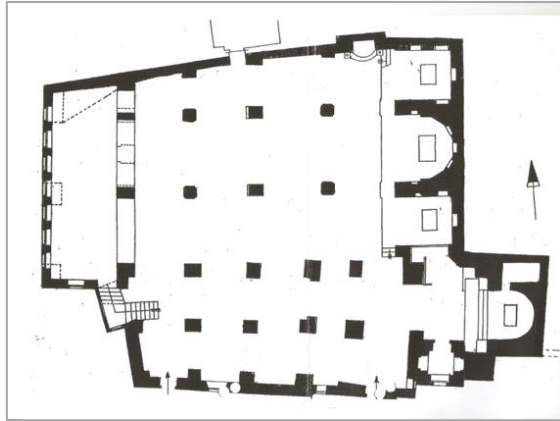
Şekil 3. 28 Ortodoks Ermeni Kırk Şehit Kilisesi, Plan, Bakhach M., 2016 (Haddad, A. ve diğeri).

Mevcut katedral, 1491 yılına dayanan ve bir Hıristiyan mezarlığında bulunan eski bir kilisenin kalıntıları üzerine inşa edilmiştir (Burns). Katedral, 1869'da bugünkü haliyle yeniden inşa edilmiştir (Jasser,2010, s.433). Mevcut katedral külliyesi, avlunun doğu tarafında Meryem Ana Kilisesi'ni de içermektedir. Yine on beşinci yüzyıla tarihlenen eski bir kilisenin kalıntıları üzerine inşa edilmiş küçük bir

kilisedir. Bu kilise 1535 yılında restore edilmiş ve daha sonra on dokuzuncu yüzyılda yenilenmiş ve genişletilmiştir. Çan kulesi 1912 yılında inşa edilmiş ve katedral yirminci yüzyılın ikinci yarısında kapsamlı bir şekilde restore edilmiştir (Burns).

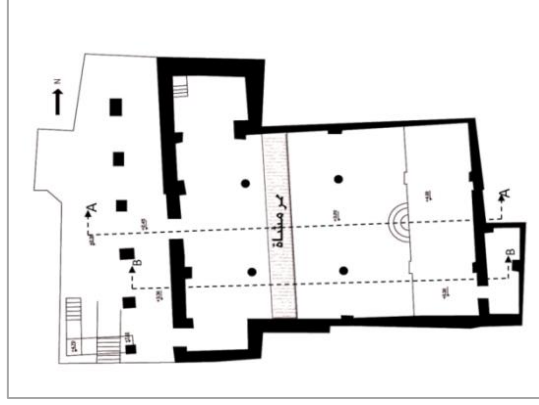
Şekil 3. 33 Ortodoks Rum Kilisesi, Plan, Bakhach M., 2016 (Haddad, A. ve diğeri)

Elimizdeki kitabelere baktığımızda, bölgede 15. yüzyıldan itibaren bir Ortodoks Rum kilisesinin varlığı hakkında bilgi vermektedir (Burns). Ancak bu kilise ortadan kalkmış ve 1852 yılında Sultan Abdülmecid Han'ın emriyle şimdiki kilise üzerine inşa edilmiştir. Kilisenin genel şekli üç bölümden oluşmaktadır: Avlu, Ahşap ikonostasis ve Tapınak (Jasser, 2010, s.434).

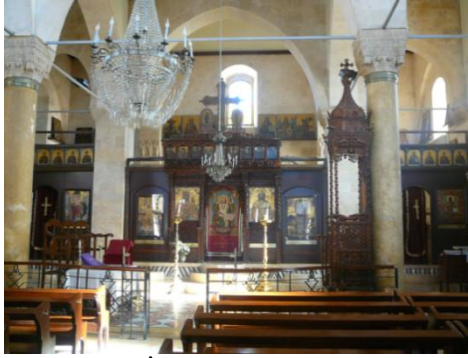
Şekil 3. 34 İkonostasis, Knost S., 2009 (Burns R. & Knost S.)

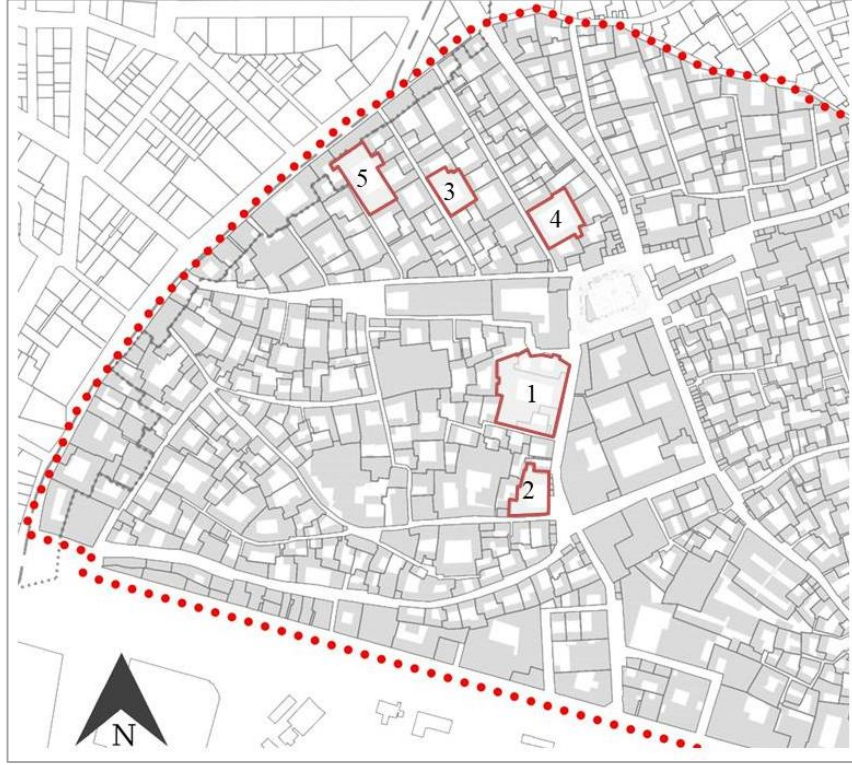
Şekil 3. 39 El-Jdayde semtindeki bulunan Geleneksel Evler Örnekleri  
(Tez Çalışması Kapsamında Hazırlanmıştır)

1.Gazale evi. 2.Açıkbaş evi. 3.Basil evi. 4.Dellal evi. 5.Sadir evi.

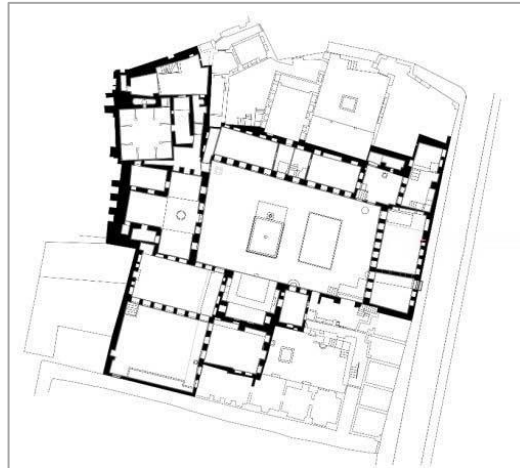
Şekil 3.40. Gazale Evi planı, Alafandi

İpşir paşa külliyesinin batısında yer almaktadır. Kuzey taraftaki odaların birinin kuzeybatı köşesinin üst kısmındaki kitabeye göre 17. Yüzyılda yapılmıştır. Kitabede “Bu mübarek mekan Murad Bali oğlu Hacadar tarafından M 1691 yılında yapılmıştır” yazılıdır (Jasser, 2010, s.618).

Ghazaleh evi, ana avluya açılan eyvan, üç eyvanlı misafir odası ve evin batısındaki güzel bir hamam gibi birçok farklı mimari unsurdan oluşmaktadır. Ev müzeye çevirilmiştir (UNESCO ve UNITAR, 2018, s.116).

Ayrıca, Gazale evinin ve Açıkbaş evinin doğu kısmı, batı kısmından çok daha fazla hasar gördü. Gazale evinin kubbesi sağlam kalmasına rağmen, evin güneydoğu kısmı tamamen tahrip olmuş ve avlusu molozla dolmuştur. Aynı şekilde, açıkbaş evi'nin güneydoğu kesiminde avluya bakan odaların tamamı eyvan ile birlikte ağır hasar görmüş ve avlu moloz taşla dolmuştur.

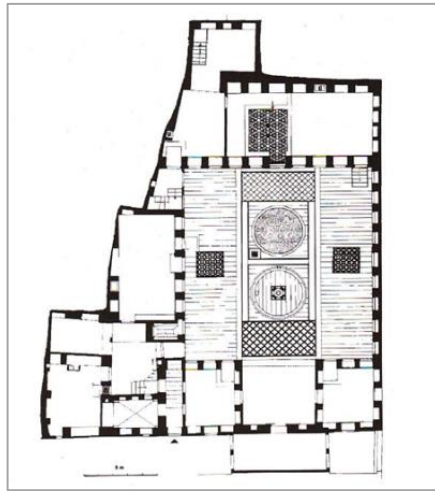
Şekil 3. 43 Açıkbaş Evi, Plan, Arab Encyclopedia. (URL-23)

Açıkbaş evi, El-Kayyali caddesi ve El-Hatab Meydanı'nın birbirine bağlayan bir cadde ile ayrılan İpşir Paşa Kahvehane'nin batısında yer almaktadır. İnşası 18. yüzyılın ortalarına, özellikle 1757'ye dayanmaktadır. Karaeli ailesine ait olan yapı, daha sonra Türk asıllı Açıkbaş tarafından satın alınarak adını almıştır (Jasser,2010, s. 622).

Açıkbaş evi, güzel geometrik süslemelerle ayırt edilen ahşap güneşlikli eyvanıyla, avluya bakan iç cephelerinde de zengin süslemelerle dikkat çekmektedir. Ev şu anda folklor müzesidir (UNESCO ve UNITAR, 2018, s.96).

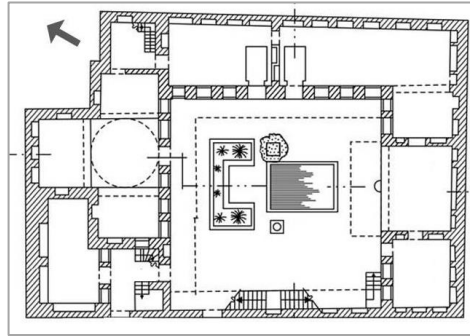
Şekil 3. 46 Basil Evi planı, (URL-28)

Evin yapımı 1772 yılına aittir. Evin avlusu kare şeklinde olup, ortasında bir su havuzu ve birkaç ağaç bulunmaktadır. Süslü duvarlara sahip oturma odaları ve misafir odası ile çevrilidir. Eyvanı güneyde yer almaktadır (Jasser,2010, s.626).

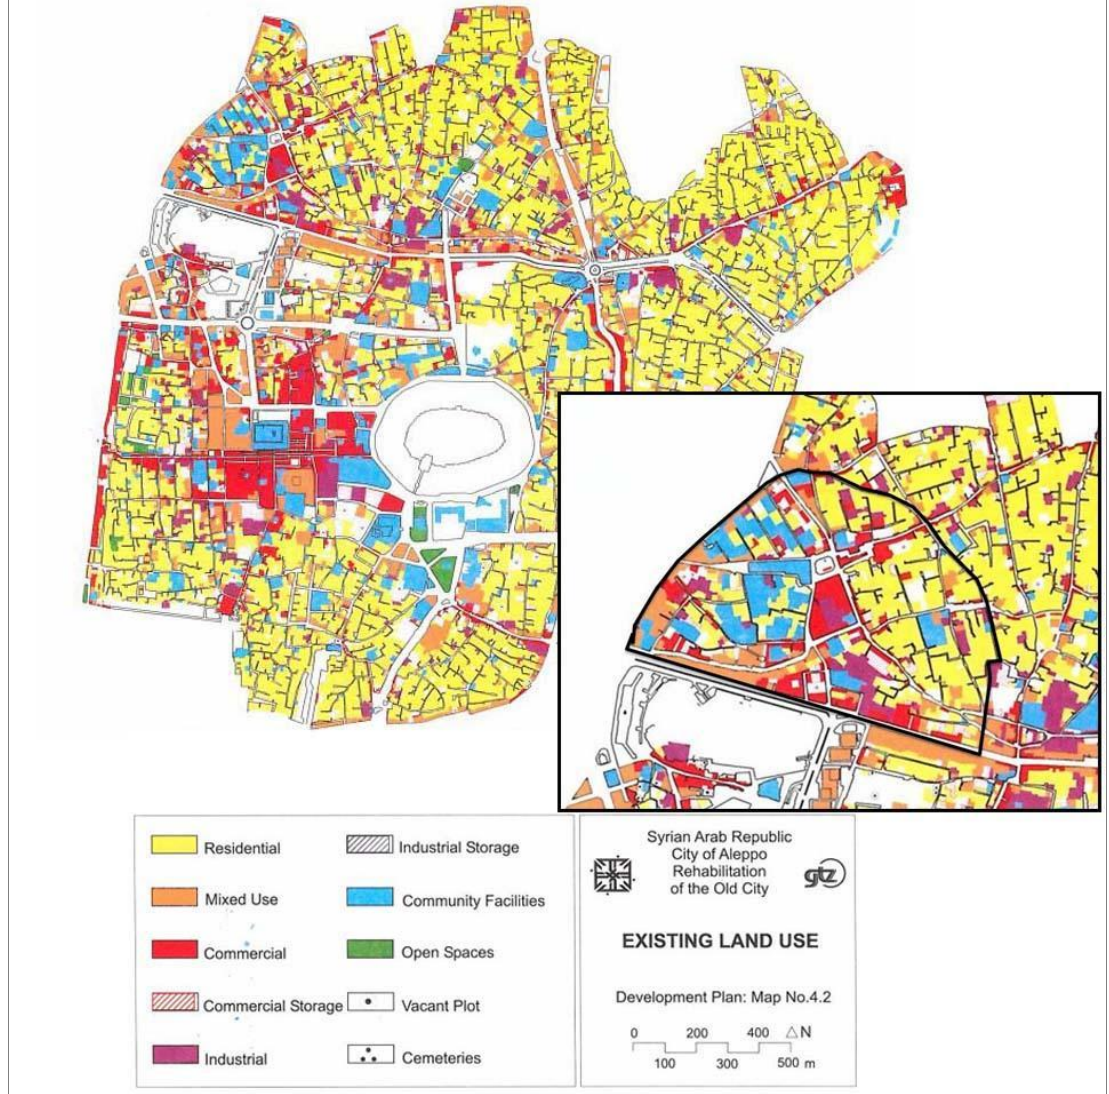
Harita 12 Mevcut arazi kullanım planı 1997, GTZ

El-Jdayde semti içerir ki: konut kullanımları, ticari kullanımlar (dükkanlar ve atölyeler), sosyal ve idari kullanımlar (sosyal tesis, ibadethaneler), karışık kullanımlar (alt katlarda dükkânlar ve üst katlarda konutlar).

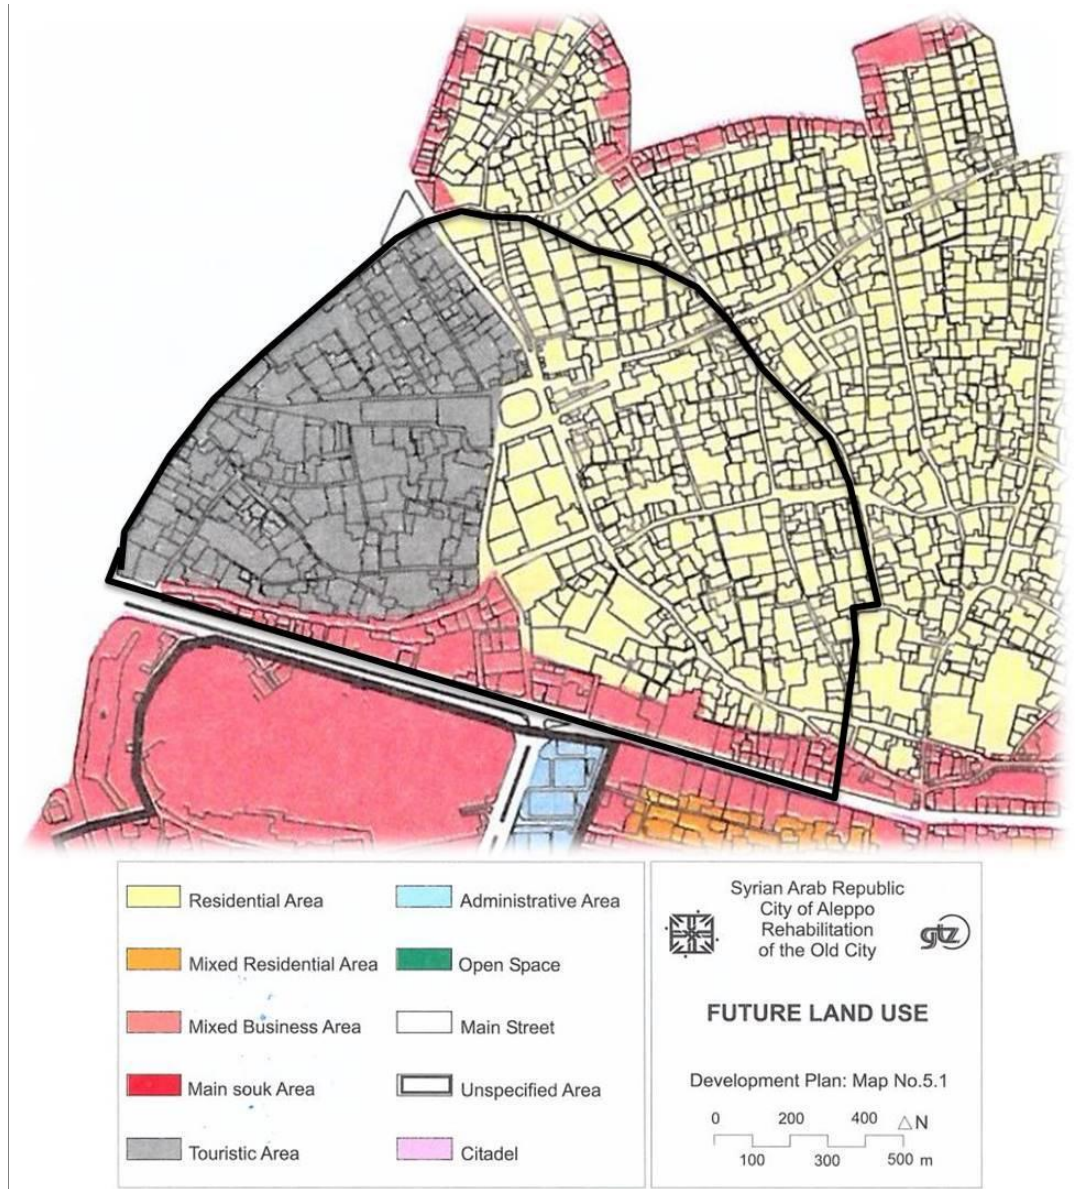
Harita 13 Gelecek arazi kullanım planı, GTZ

projesi, El-Jdayde semti karışık bir konut alanına dönüştürerek ve içinde birçok arkeolojik anıtın varlığı göz önüne alındığında, çoğu turizm çerçevesine giren büyük yatırım projeleri oluşturarak iyileştirmeyi amaçlamaktadır (DOC-GTZ, 1998, s.107). Bu, El-Jdayde semtinin gelecek arazi kullanım planına dahil edilmesine yol açıp semti üç ana alana bölünmüştür: konut alanı (sarı), turizm alanı (gri) ve ticari alandır (kırmızı):

Yıllarca süren çalışmaların sonucunda ortaya çıkan gelecek arazi kullanım planı büyük bir başarı ile karşılanmamıştır, çünkü konut alanı olarak belirlenen bölgedeki evlerin çoğu aslında restoran ve otel olarak yatırım altındaydı. Turizm yatırımı için ayrılan alan aynı zamanda çok sayıda ibadethane ve halen ailelerin oturduğu evleri de içermektedir. Bu konutların tamamen turistik bir alan içerisinde bulunması, bölgeyi gürültülü ve içinde yaşayan ailelere uygun olmayan bir hale getirmektedir.

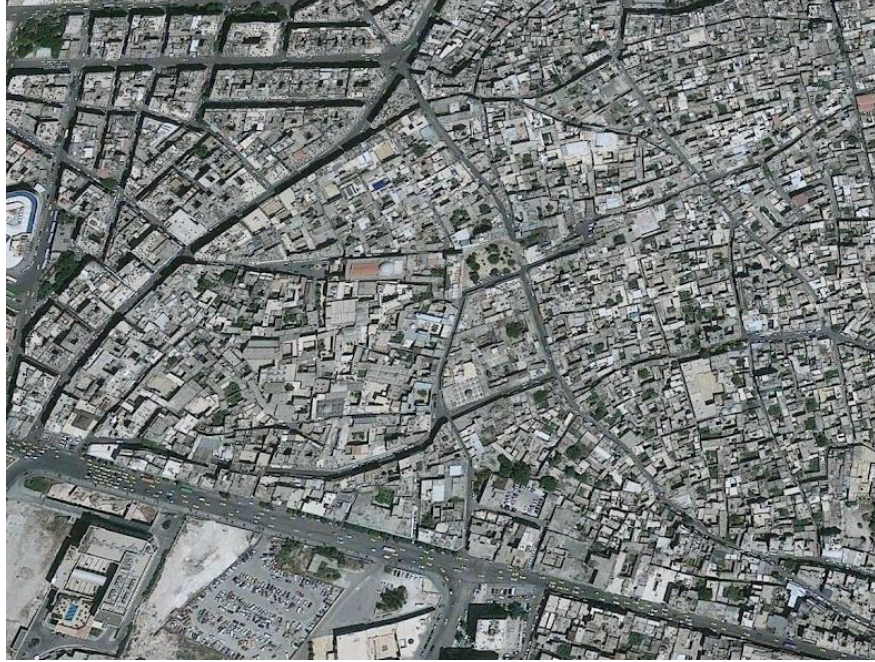
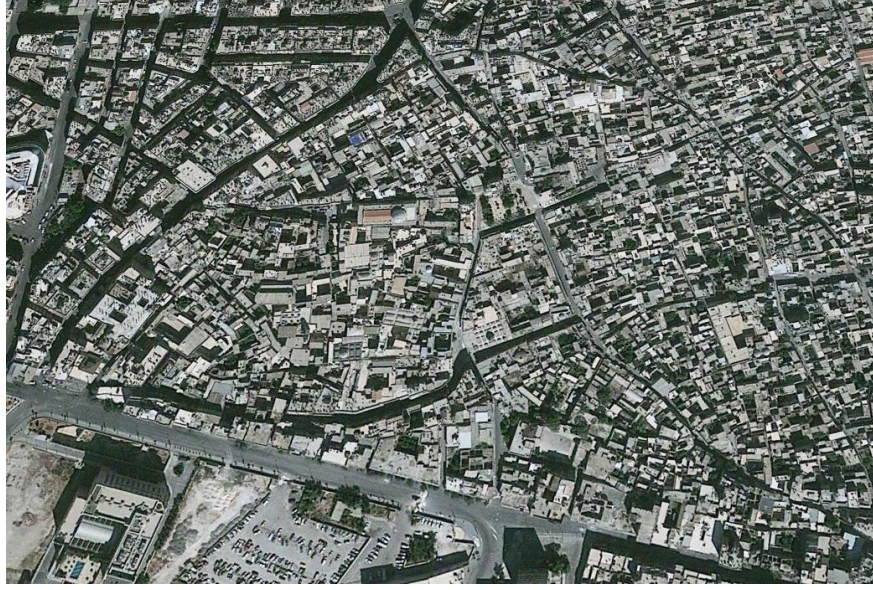
Şekil 4. 1 El-Jdayde Semti. 2011 yılında

Şekil 4. 2 El-Jdayde Senti. 2012 yılında

2011-2012 yıllarına ait görüntüleri (4.1- 4.2) incelediğimizde, Halep'in 2012 sonuna kadar silahlı çatışmaya karışmamış olması nedeniyle El-Jdayde semtinde hiçbir hasarın olmadığını görebiliriz. Bozulmamış binalar görebiliriz ve bölge canlı, her yere yayılmış ağaçlarla, sokaklar hareket eden arabalarla dolu. Bu görüntüler, çatışma sonrası aşamada bölgenin kentsel dokusunu karşılaştırmak için de kullanılabilir.

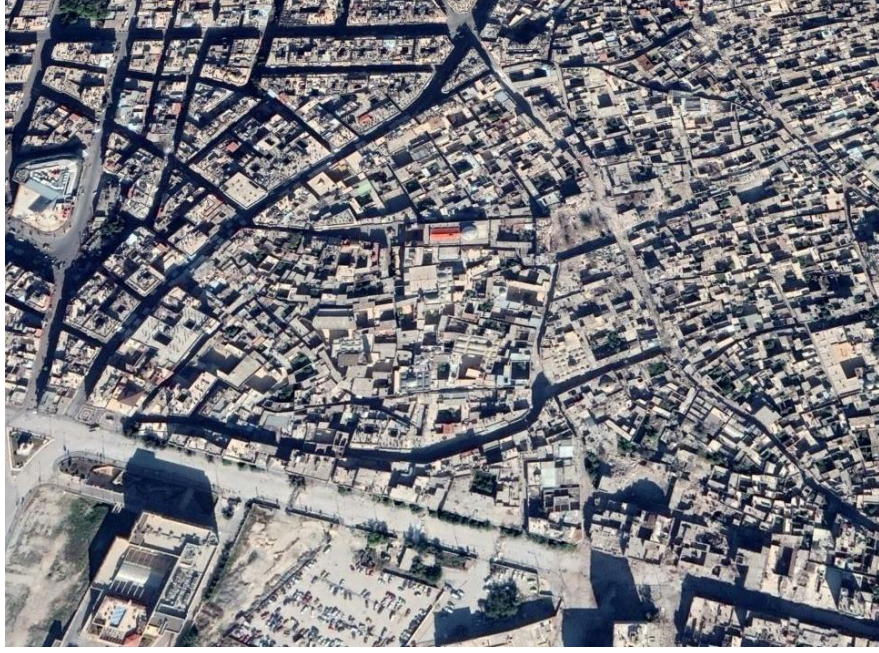
Şekil 4. 3 El-Jdayde Senti. 2014 yılında

2014 yılına dayanan (Şekil 4.3), El-Jdayde semtinin birçok meydanı, caddeyi ve binayı etkileyen yıkım aşamasına girdiğini gösteriyor. Eski Halep'te yıkımın başlangıcı kale etrafındaki eksende merkez çarşıdaydı ve bu 2014 öncesiydi. 2014 yılının ikinci yarısının başlamasıyla birlikte yıkım batıya doğru genişleyerek El-Jdayde mahallesine ulaştı. Top mermileri El-Hatab Meydanı'na ve semtin doğu ucuna ulaştı; İpşir Paşa Külliyesi'nin doğusundaki cadde boyunca enkazın ortaya çıktığı ve o dönemde büyük bir yıkıma uğrayan Şeref Camii'nin ötesine ulaştığı yer. Bu sokakta moloz bulunması, sokağın sağında yer alan tüm evlerin ve solundaki dükkanların büyük bir kısmının, özellikle de sokağa bakan evlerin cephelerinin büyük oranda tahribata uğradığını göstermektedir.

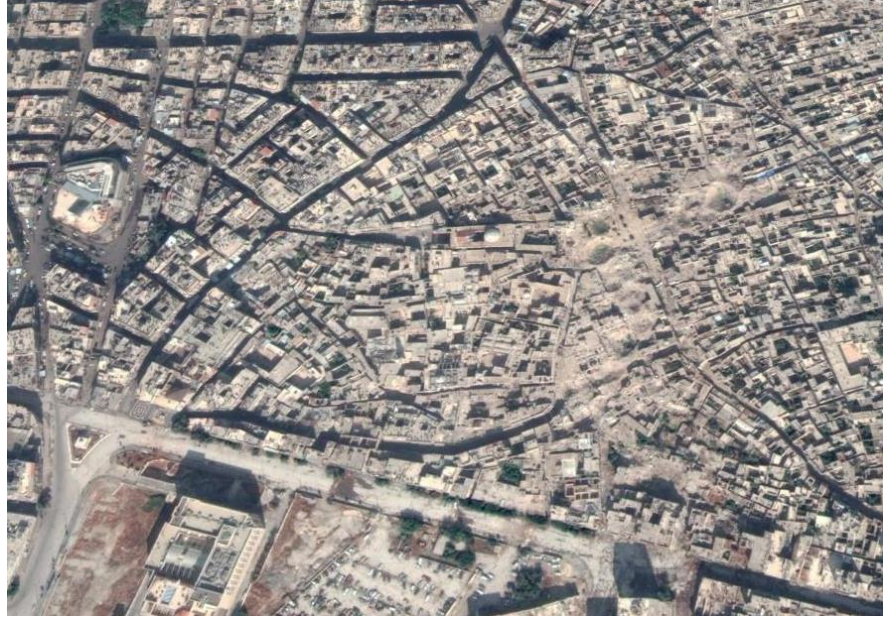
Şekil 4. 4 El-Jdayde Semtı. 2015 yılında

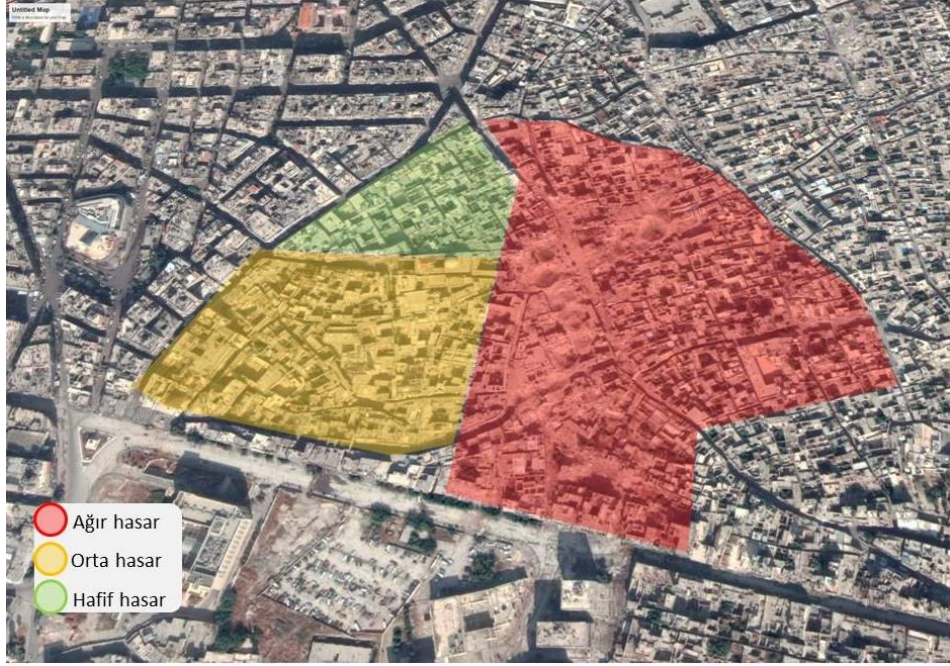
Şekil 4. 5 El-Jdayde Semti. 2015 yılında. (Tez Çalışması Kapsamında Hazırlanmıştır)

2015 yılındaki fotoğraflarda El-Hatab Meydanı'nın batısında yer alan çeşitli derecelerde hasar gören tüm kiliselerin çatıları da görülmektedir. Neredeyse tüm kiliselerin tonozları kısmen veya tamamen hasar görmüştür. Ancak bu kiliselerin duvarlarında tam bir çöküntü yoktur.

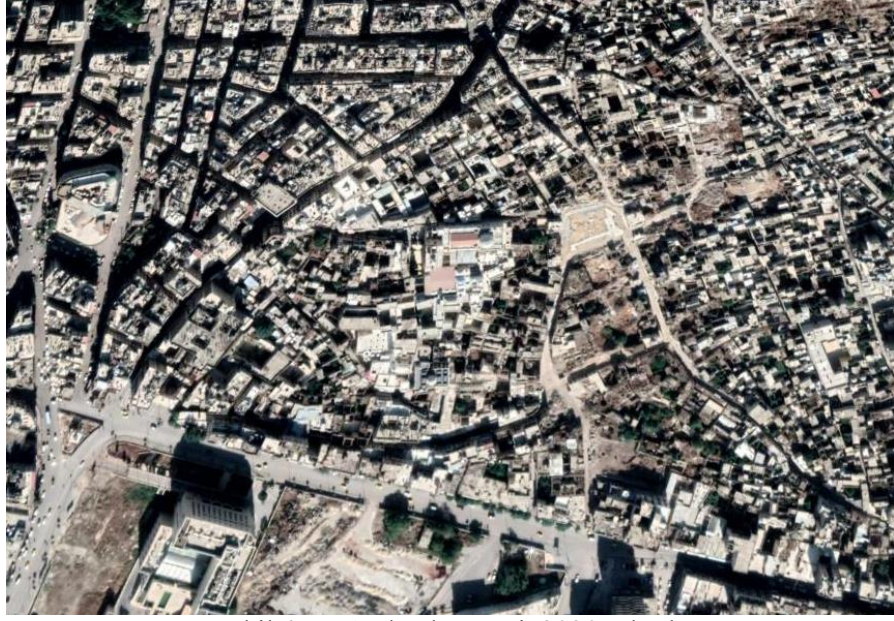
Şekil 4. 8 El-Jdayde Senti. 2020 yılında

2020 yılında Şekil 4.8'den görülebilen şey, hasar gören tüm kiliselerin rehabilite edilerek savaş öncesi durumlarına döndürüldüğü ve kapılarını tekrar ibadet edenlere açıldığıdır. Kiliselerin restorasyonunun hızlanması, diğer şeylerin yanı sıra, bu kiliselere verilen tahribatın büyük olmamasından ve tam bir yıkım düzeyine ulaşmamasından kaynaklanmaktadır. Ayrıca, El-Jdayde semtindeki tüm kiliseler, içeriden elde ettikleri olanaklara ek olarak, Hıristiyan işleriyle ilgilenen dış kuruluşlardan destek ve fon aldı. 2018 yılı itibari ile onarım ve restorasyon çalışmaları başlamış ve 2019 yılında sona ermiştir. İpşir paşa külliyesi ve Behram Paşa hamamı gibi semtteki diğer bazı önemli binaların herhangi bir reform müdahalesi olmadan hala ihmal edildiğini not edilmektedir. Bunun nedeni, bu binaların özel mülk olması ve sahiplerinin ülkeyi terk etmiş olmalarına ek olarak, sahiplerinin onarım için ödemek zorunda kalabilecekleri yüksek maliyetlere bağlanabilir. Bunun en önemli nedeni ise bu yapıların çok ciddi hasarlara maruz kalmış olmaları ve herhangi bir onarım ve restorasyon çalışmasına başlamadan önce kapsamlı restorasyon planlamalarına ihtiyaç duymalarıdır. Şeref Camii'nin halen tamamen yıkılmış durumda olduğunu ve şu ana kadar herhangi bir tamirat müdahalesinin yapılmadığını da görebiliriz.

Ancak Şeref Camii, mülkiyeti Vakıflara ait olduğu için restore edilmesi en muhtemel binalardan biri olarak kabul ediliyor. Ancak böyle tarihi ve dini değeri olan önemli bir yapının restorasyonuna başlamadan önce iyi ve doğru bir çalışma yapılmalıdır. Onarım çalışmaları, bölge halkının gönüllülük esasına dayalı çabalarıyla mahallelerdeki bazı kamusal alanları etkiledi. 2020 yılında El-Hatab meydanı rehabilite ettiler oradan moloz ve topraktan çıkarılabilecekleri kadar kaldırdılar, Bunu da Şekil 4.8'de açıkça görülebilir.

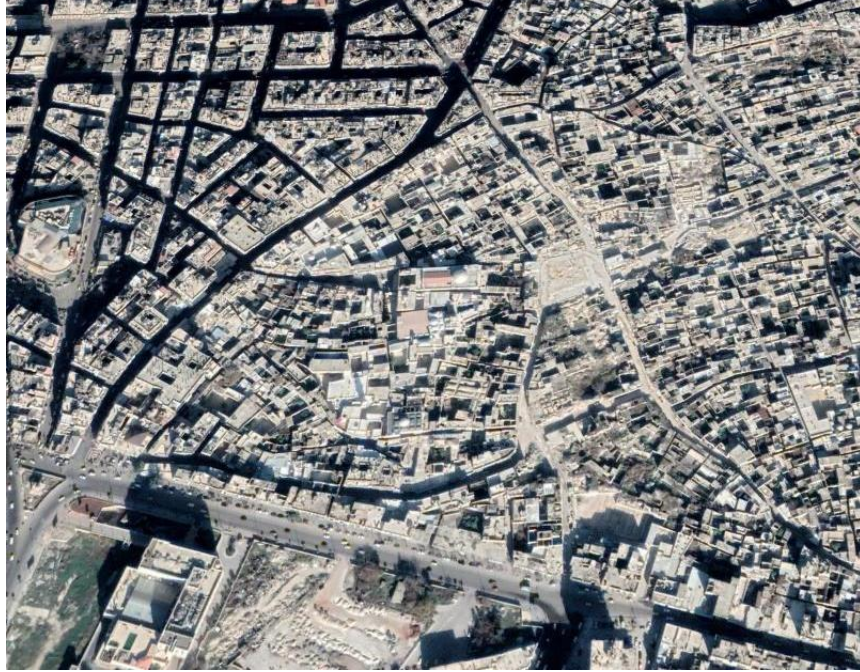
Şekil 4. 9 El-Jdayde Senti. 2021 yılında

2021 yılındaki (Şekil 4.9), semtin bir bütün olarak net bir şekilde toparlandığını ve sokaklardaki insanların ve arabaların hareketinden kısmen hayata geri döndüğünü gösterse de alan hala önemli bir yıkım durumunda görünüyor ve tüm bölgenin savaştan önceki haline ve alan savaş öncesi durumuna kadar tarihi, dini, sosyal ve turistik öneme sahip olmasına dönmesi için gerekli onarım ve restorasyon çalışmalarının yapılması için çabalar göstermesi gerekmektedir.

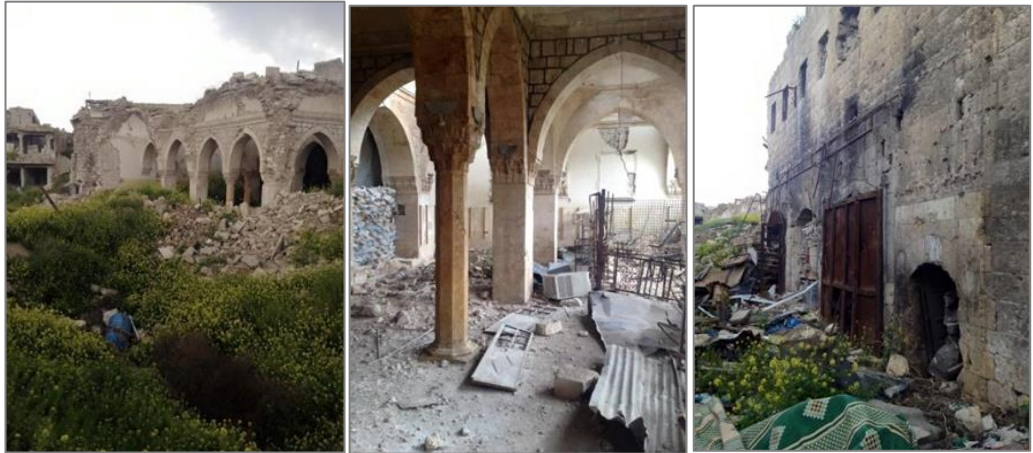
Şekil 4. 10 İpşir Paşa Külliyesi, Han ve Kahvehane'nin Mevcut Durumu, 2017
