**HALEP EL-JDAYDE SEMTİNİN TARİHSEL GELİŞİMİ  
VE TAŞINMAZ KÜLTÜR VARLIKLARININ DURUMU  
KONUSUNDA BİR ARAŞTIRMA**

**YÜKSEK LİSANS TEZİ**

**ZAKARIA İBRAHİM**

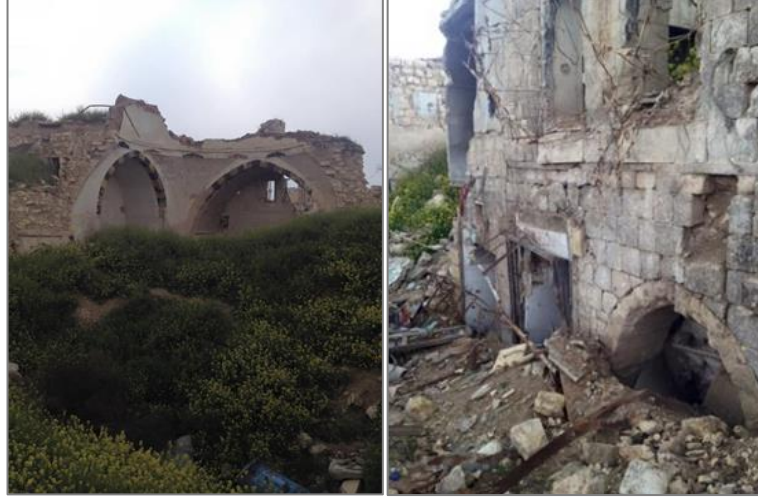
Binaların dar Behram Paşa Caddesine bakan cepheleri sokağa düşen füze bombardımanı sonucu ağır hasar görmüştür. Behram Paşa Hamamı, sokağa bakan kuzey kesiminde güney kesiminden daha fazla hasar görmüştür. Hamamın kubbesi tamamen yıkılmış ve hamamın geri kalanı molozların altına gömülmüştür.

Şekil 4. 11 Behram Paşa Hamamı, Mevcut Durum, 2017

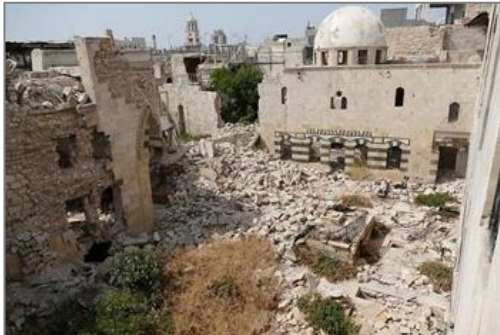
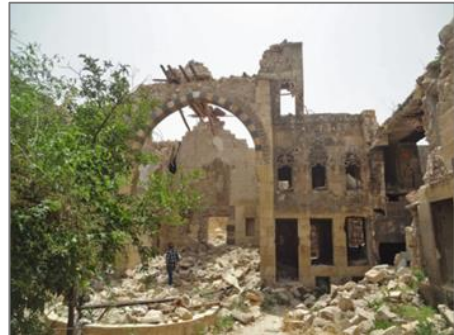
Ayrıca, Gazale evinin ve Açıkbaş evinin doğu kısmı, batı kısmından çok daha fazla hasar gördü. Gazale evinin kubbesi sağlam kalmasına rağmen, evin güneydoğu kısmı tamamen tahrip olmuş ve avlusu molozla dolmuştur. Aynı şekilde, açıkbaş evi'nin güneydoğu kesiminde avluya bakan odaların tamamı eyvan ile birlikte ağır hasar görmüş ve avlu moloz taşla dolmuştur.

Şekil 4. 12 Gazale evi, Evin Avlu ve Eyvanı, wikiwand. 2017. (URL-22)

Şekil 4. 13 Açıkbaş evi, Mevcut durumu, Sakit M, 2018 (URL-26)

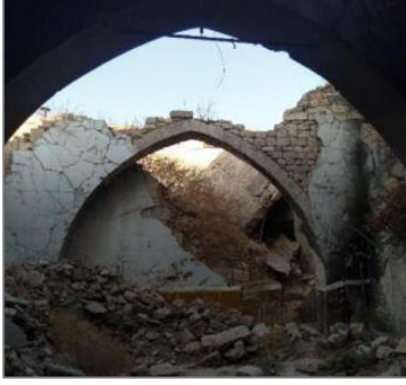
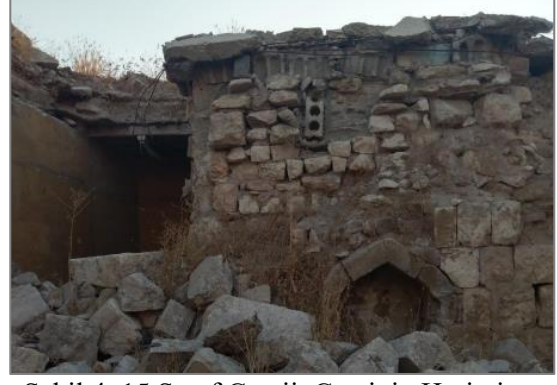
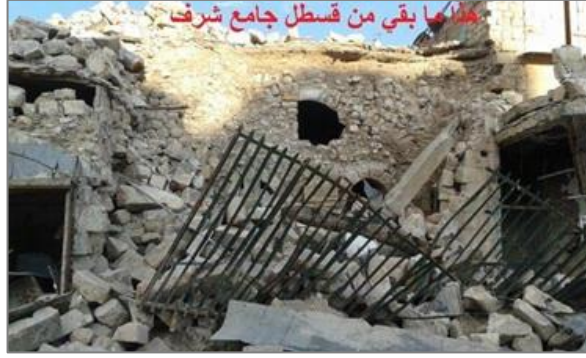
Şeref Camii'nin birçok yerinde ciddi hasar meydana geldi. Caminin minaresi çökmüştür ve üç tane tonozu tamamen yıkılmıştır. Avlunun kuzey tarafındaki abdesthane de yıkılmıştır. Şeref Camii'nin batı duvarına kalan Azdumur çeşmesi da tamamen yıkılmıştır.

Şekil 4. 14 Şeref Camii, Hasarlı oda cephesi, avlunun doğusu, Museum for Islamic Art-Berlin, 2019

Şekil 4. 15 Şeref Camii, Caminin Harimi ve Kubbesi, Museum for Islamic Art-Berlin, 2019

Şekil 4. 16 Azdumur Çeşmesi, Mevcut durumu. 2020 (URL-6)

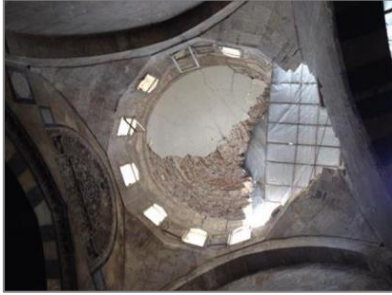
Şekil 4. 17 Katolik Ermeni Kilisesi, Kilisenin Kubbesi, Zakkour S., 2017, Haddad, A.

El-Hatab Meydanı'nın batısında yer alan ve kiliselerin toplandığı El-Salibe mahallesi daha az hasar gördü. Kiliselere verilen hasar, tavandaki delikler veya bir veya daha fazla tonozun çökmesi ile sınırlıydı.

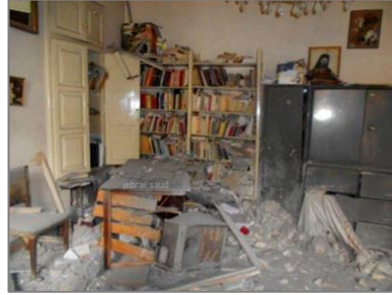
Şekil 4. 18 Katolik Rum Kilisesi, Başpiskoposluk odası. Jebrail saud, 2012, Haddad, A.

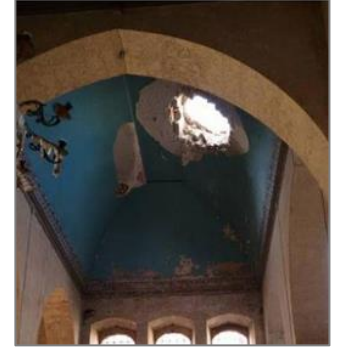
Şekil 4. 19 Katolik Süryani Kilisesi, Kilisenin Harimindeki bir Tonoz (URL-14)

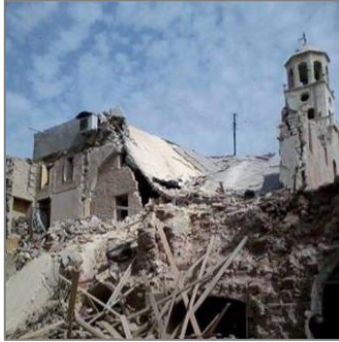
Şekil 4. 20 Ortodoks Ermeni Katedrali, Güney Dış Cephesinde Hasarı 2015, Haddad, A.

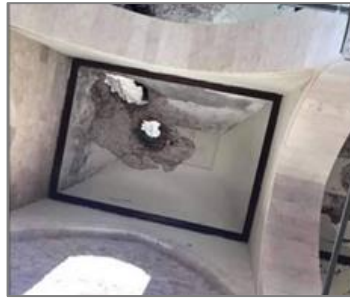
Şekil 4. 21 Ortodoks Rum Kilisesi, Kilisenin bir tonozu, (URL-17)

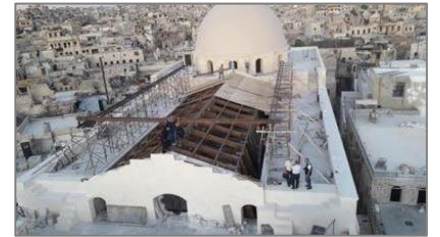
Şekil 4. 22 Maruni Mar İlyas Kilisesi, Kilisenin Çatısı, Ahmad M, 2019, Haddad, A.

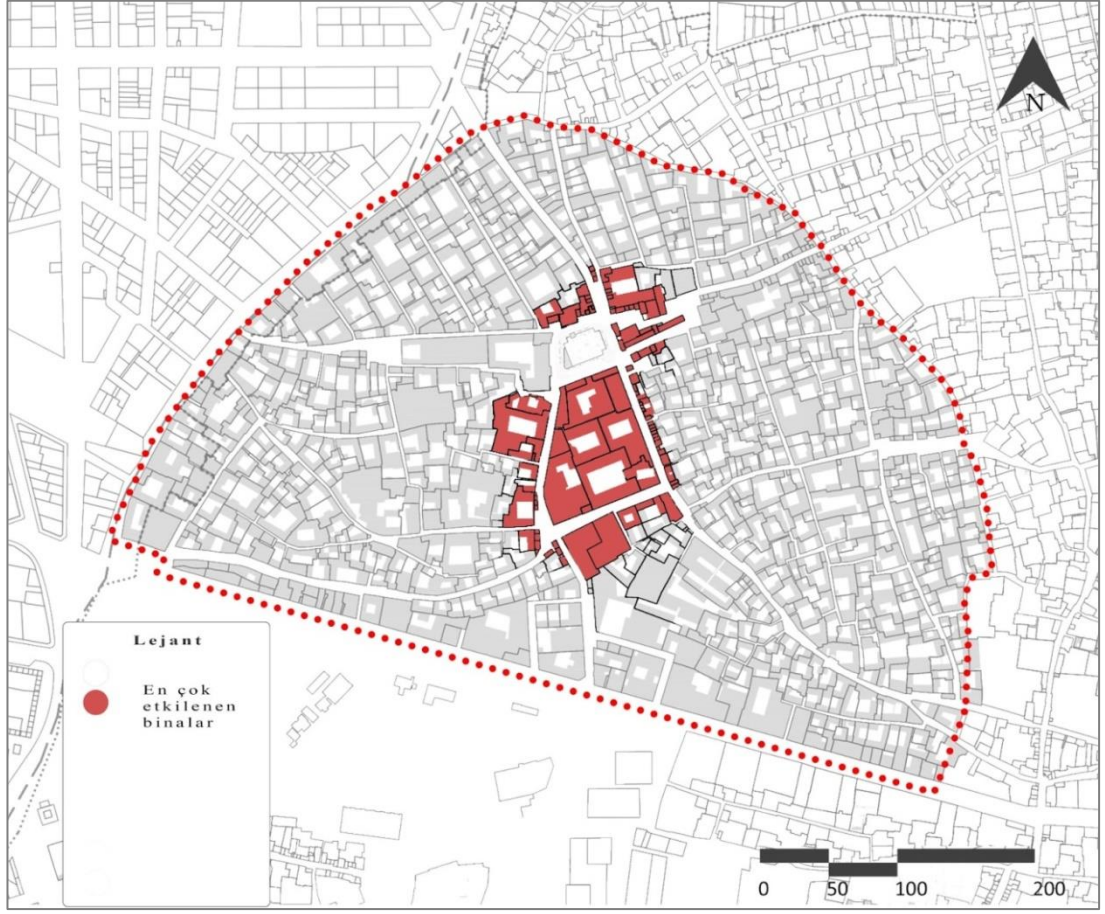
Halep şehrinin son zamanlarda yaşadığı çatışmalar sonucunda El-Jdayde semtinde en çok hasar gören yerleri gösteren harita aşağıdadır:

Harita 14 El-Jdayde Semtindeki en çok etkilenen binalar.  
(Tez Çalışması Kapsamında Hazırlanmıştır)

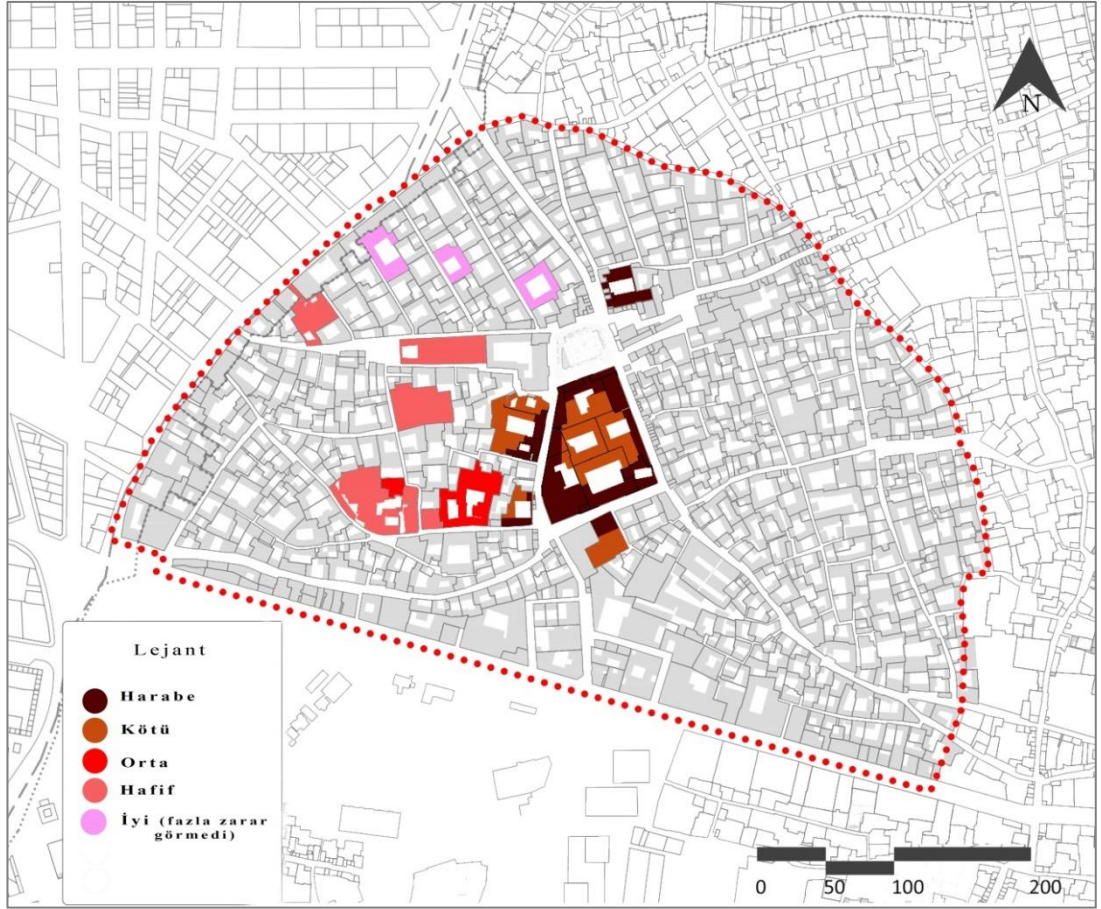
El-Jdayde semtindeki hasarlar üç seviyeye göre değişmektedir Harabe, Kötü ve Ortadır. En çok hasar gören binalar, semtin merkezinde, El-Hatab meydanının çevresinde.

Harita 15 El-Jdayde Semti, Binaların hasar seviyeleri. (Tez Çalışması Kapsamında Hazırlanmıştır)

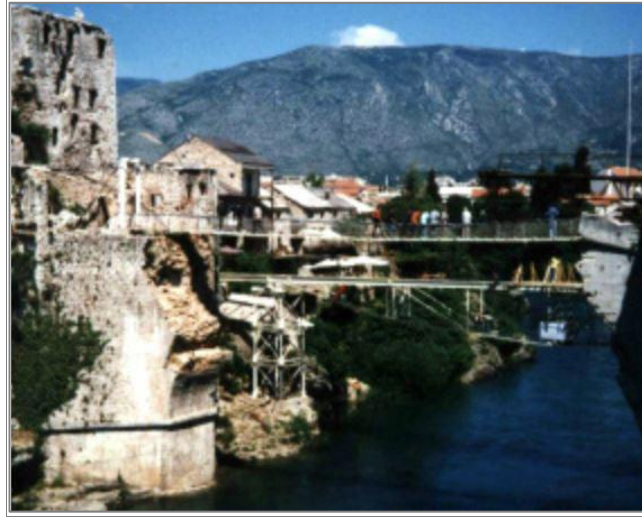
Şekil 5. 7 Mostar'daki (1566) Eski Köprü'nün 1993'teki yıkımından sonra kalıntıları, (Sulejmn Demirović)

Eski Köprü, Osmanlı döneminde, Büyük Mimar Sinan'ın öğrencisi olan Mimar Hajrudin tarafından 1566 yılında yaptırılmıştır. Köprünün kendisi, 28m'lik bir inşaat şaheseridir. Açıklık ve 12m. kemerde yüksel. Neretva Nehri üzerindeki narin yapı, “tenelija” adı verilen yerel kireçtaşı kullanılarak, farklı boyutlarda binden fazla taş blokla inşa edilmiştir. Köprü, 1993 yılında top ateşi ile tahrip edilmektedir (Kudumovic, 2020, s.235-240). Yıkılan mülkler arasında tarihi binalar, anıtlar ve en değerli tarihi kent çekirdeklerinden bazıları yer alıyordu. En büyük zarar, dini öneme sahip tarihi binalara, özellikle de ağırlıklı olarak İslami veya Osmanlı dönemine ait olanlara verildi (Walasek, 2015, s.167).

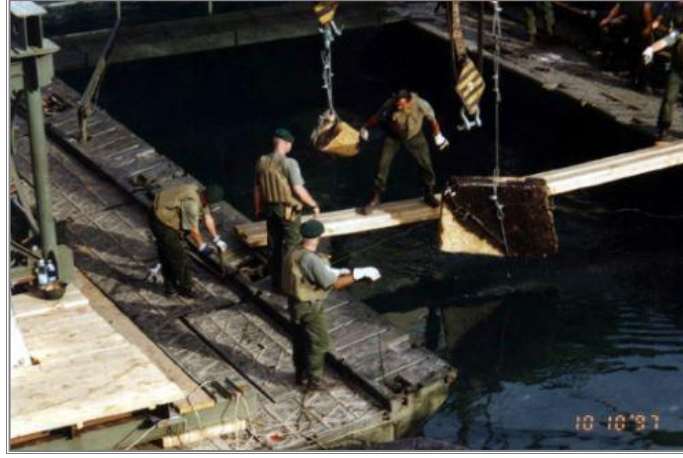
Şekil 5. 81997'de Mostar'daki Eski Köprü'nün Neretva Nehri'nden parçalarının toplanması, (Sulejman Demirović)

Mostar kentinde imar süreci 1997 yılında kurulan "Eski Köprü ve Eski Kenti Yeniden Yapılanma Vakfı" aracılığıyla başlamıştır. Aynı yıl, yıkılan eski köprünün Neretva nehrinden bazı parçalarının çıkarılması süreci Bosna-Hersek'teki Uluslararası İstikrar Güçleri (SFOR) tarafından tamamlanmıştır. İlk iş, kemerin kalan kısımlarını kaldırmak ve kalan kaldırım taşlarını sökmektir. Bu elle yapıldı ve tüm parçalar işaretlendi, kaydedildi ve ardından orijinal yerlerine yerleştirildi. Neretva Nehri'nden çıkarıldıktan sonra daha orijinal taşlar kullanılmıştır. Yeniden yapılanmada orijinal olarak kullanılanlarla aynı stil ve kalitedeki yapı teknikleri ve malzemeleri kullanılmıştır. Nisan 1998'de Dünya Bankası ve UNESCO ile yapılan anlaşmadan sonra, Mostar şehri bir köprü yeniden inşa projesini hayata geçirdi ve yeniden inşanın finansmanı Dünya Bankası kredisi ve birkaç Avrupa ülkesinden gelen bağışlarla sağlanmıştır. Kültürel varlıkları yeniden inşa etmek sadece tarihi çevrelere verilen zararı durdurmak değildir. Normale dönme ihtiyacı nedeniyle, özellikle tarihi merkezlerde eski evler sahipleri tarafından yeniden inşa edildi veya onarıldı. Eski Köprü'nün yeniden inşası projesi resmen 19 Kasım 1998'de başlatılmıştır (Pasic, 2005, s. 148-151).

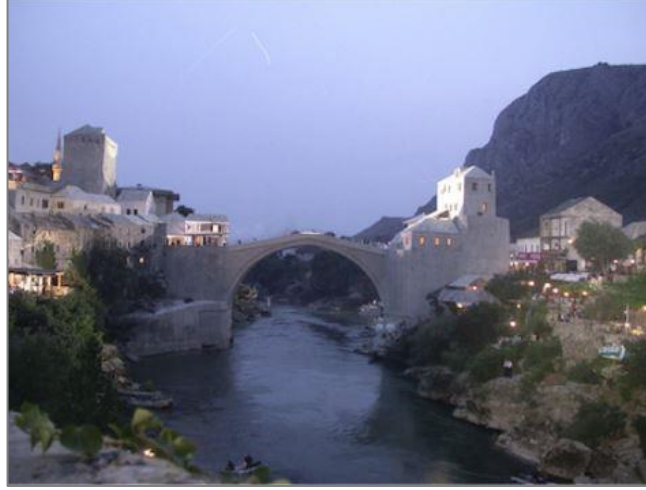
Şekil 5. 9 yeniden inşa edildikten sonra eski Mostar köprüsünün resmi

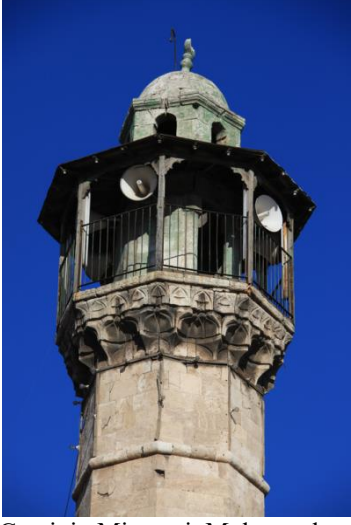
<p>Şekil 7: Caminin Minaresi, Mukarnasları. Haccar, İ, 2011 (URL-1)</p>
Onarımlar ve Değişikler:	Fotoğraflar:
<p>Cami, 1527 yılında vefat eden Hüseyin ibn Muhammed El-Meydani tarafından genişletilmiştir. Harimin doğu tarafında her biri çapraz tonozla örtülü üç geçidi eklenmiştir. 1785 yılında, avlunun batısında, 1540 yılında vefat eden Şeyh Halil bin Bekri el-Bankusi'nin türbesini barındırmak üzere bir oda inşa edilmiş ve yanında sokağa bakan bir çeşme bulunmaktadır. Daha sonra 1899 yılında Sultan II. Abdülhamid döneminde cami yenilenmiş, 1933 yılında ise harim genişletilmiştir.</p>

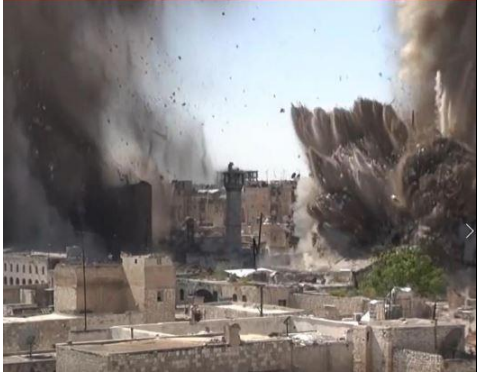
Koruma Durumu:	Fotoğraflar:
<p>Şeref Camii çeşitli alanlarda ciddi hasar gördü; Minare tamamen yıkılmıştır. Harim tavanının doğu tarafındaki iki tonoz yıkılmış, bir tonoz daha kısmen hasar görmüştür. Cami avlusunun abdesthane ve tuvaletlerin bulunduğu kuzey tarafta tamamen yıkılmıştır. Harim duvarlarında birkaç geniş delikler vardır.</p>

<p>Şekil 8: Minarenin Çökmesi Patlama Sırasında by al-Safwa Brigade (YouTube 26.04.2015)</p>

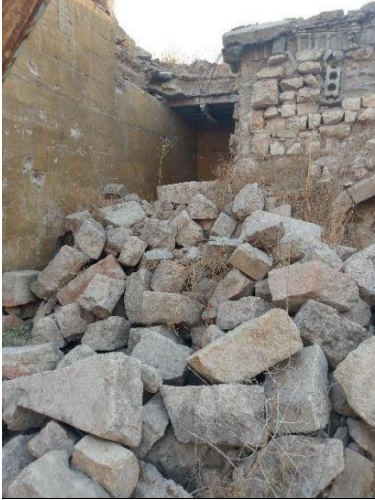
<p>Şekil 9: Minarenin Molozu, (Museum for Islamic Art-Berlin, 2019)</p>

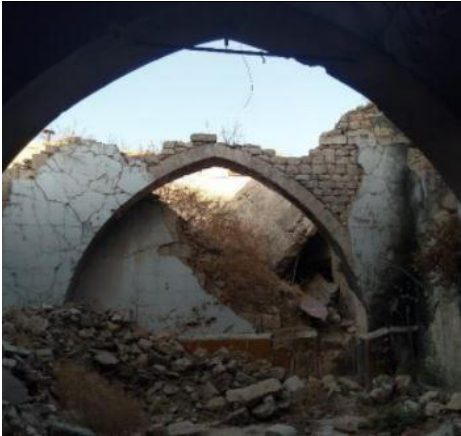
<p>Şekil 10: Caminin Harimi ve Kubbesi, Museum for Islamic Art-Berlin, 2019</p>

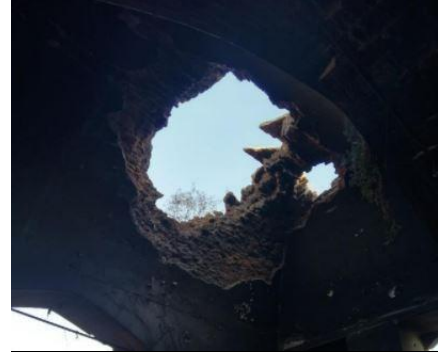
Şekil 11: Caminin Harimindeki bir tonoz, Museum for Islamic Art-Berlin, 2019)

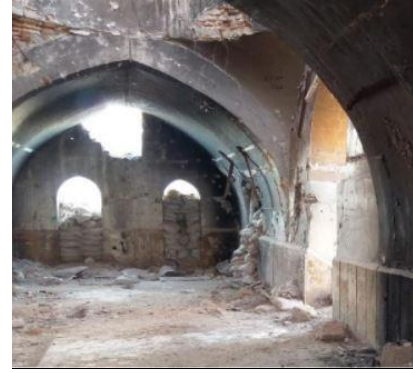
Şekil 12: Caminin Harimi, Genel Görünümü, Museum for Islamic Art-Berlin, 2019)

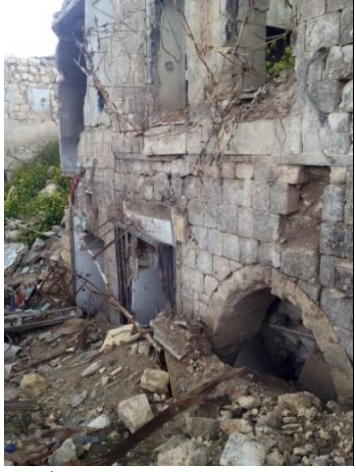
Koruma Durumu:	Fotoğraflar:
<p>En çok zarar gören kısımlar sokağa bakan kuzey kısımlardır. soyunmalık bölümü kısmen, kubbesi ise tamamen yıkılmıştır. İç kısımlarda ise çeşitli hasarlar bulunmakta ve bunların bir kısmı molozların altında kaybolmaktadır.</p>

<p>Şekil 10: Behram Paşa Hamamı, Mevcut Durum, 2017</p>

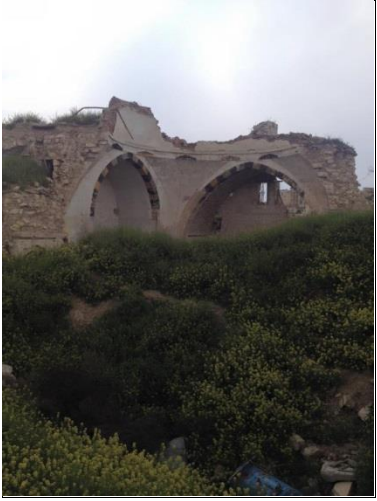
<p>Şekil 11: Behram Paşa Hamamı, Mevcut Durum, 2017</p>

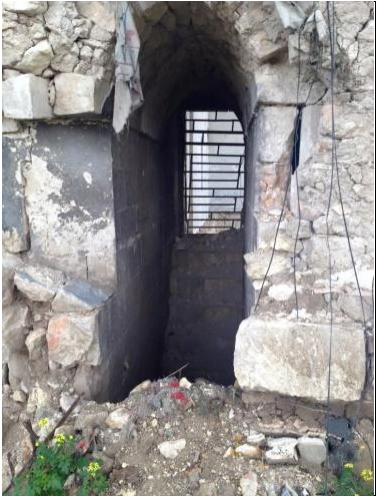
<p>Şekil 12: Behram Paşa Hamamı, Mevcut Durum, 2017</p>

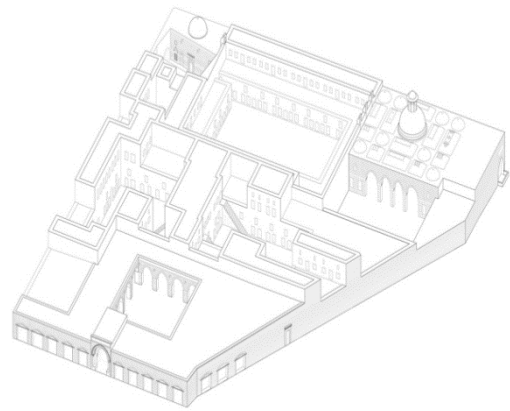
Şekil 4: Külliye'nin 3D modeli.  
© Giulia Annalinda Neglia, Antonio Albanese and  
Carla Castellana (çizenler) (URL-9)

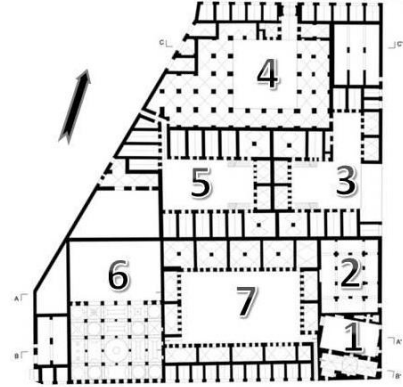
Şekil 5: İpşir Paşa Külliyesi, zemin kat planı, Albanese A. and Castellana C. çizenler (URL-9)

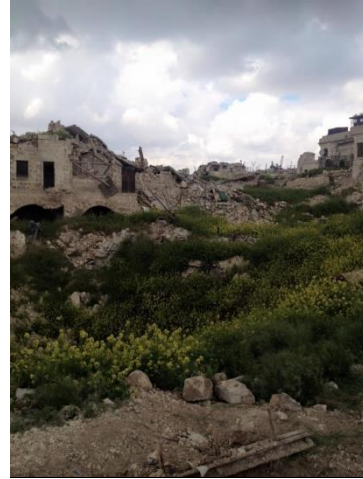
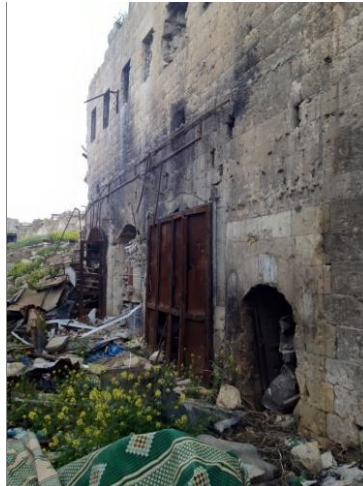
Külliyenin binaları, özellikle caddelere bakan kısımları büyük hasar gördü. El-Hatab meydanına bakan han neredeyse tamamen yıkılmış, sadece güney duvarlarının bir kısmı kalmıştır.Mescidin bazı bölümleri, kahvehanenin bazı bölümleri ve ana kubbesi ve zengin bir şekilde süslenmiş güney cephesi yıkıldı. Külliye'nin tüm cephelerinde mermilerin neden olduğu çeşitli hasar görmüştü.

Şekil 14: Han'ın Mevcut Durumu, 2017

Şekil 15: Han'ın Mevcut Durumu, 2017

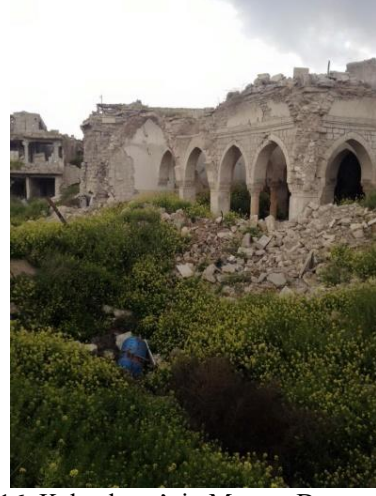
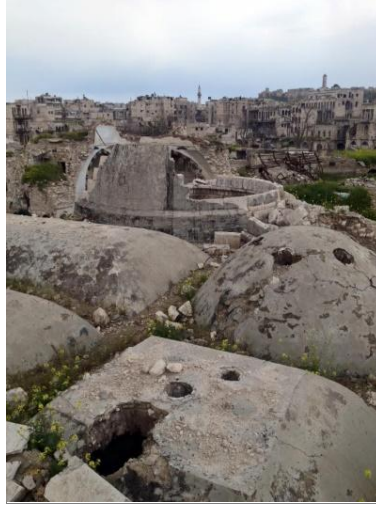
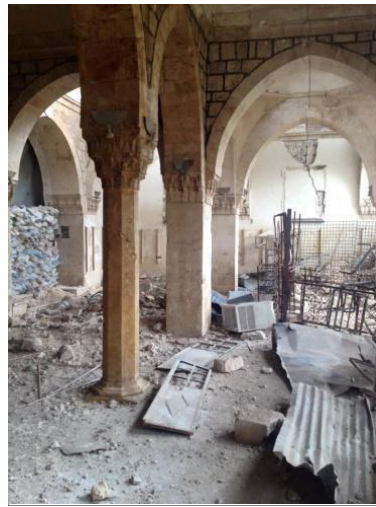
Şekil 16: Kahvehane'nin Mevcut Durumu, 2017

Şekil 17: Kahvehane'nin Mevcut Durumu, 2017

Şekil 18: Kahvehane'nin Mevcut Durumu, 2017

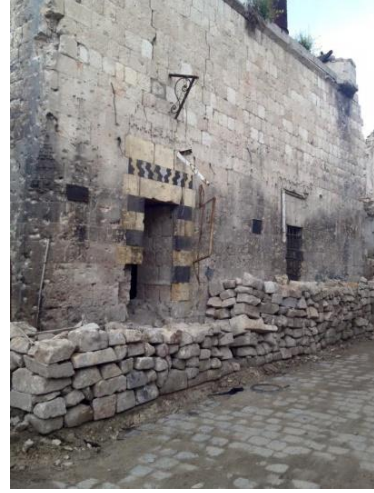
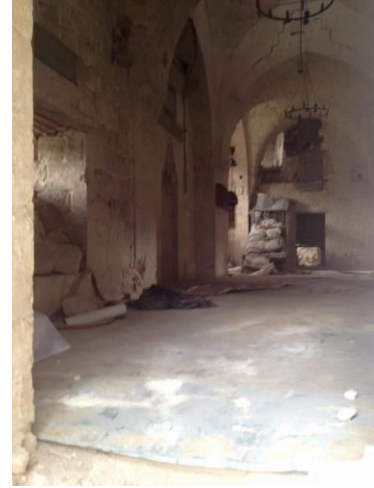
Şekil 19: Mescid'in Mevcut Durumu, 2017

Şekil 20: Mescid'in Mevcut Durumu, 2017

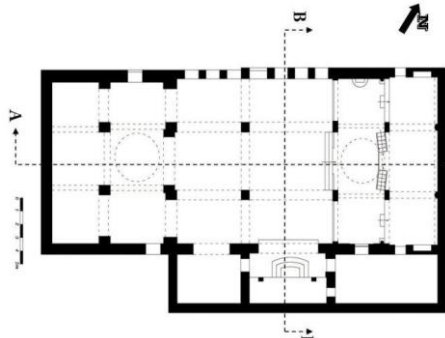
<p>Şekil 2: Katolik Ermeni Kilisesi, Plan, Bakhach M., 2016 (Haddad, A. ve diğeri)</p>

<p>Şekil 1: Katolik Ermeni Kilisesi ,Gonnella J, 1995 (Burns, R., &amp; Knost, S.)</p>		
Mimari Özellikleri:	Çizimler ve Fotoğraflar:		
<p>Kilise iki girişe sahiptir. Birincisi ve en eskisi olan güneydedir ve ondan daha güncel olan kuzeydedir. Kuzeyde yer alan giriş kilisenin güneyinde kaldığı bir avluya çıkıyor. Kilisenin iki kapısı vardır, Batıda yer alan kapının kemeri yarım dairedir. Üst üste sarı ve siyah olmak üzere sırayla dizilmiş taşlardan ibarettir. İkinci kapı ise doğu'da yer almaktadır aynı şekilde kemeri yarım dairedir fakat daha az motiflidir ve üzerinde Ermenice kitabe görülmektedir. Ayrıca Kilise, yarım daire kemerli altı pencere ile avluya bakmaktadır. Kilise, üç geçitli bazilik şeklindedir. Geçitler, düz ahşap tavanlı, çapraz tonozlu ve iki kubbelidir. Kilise taş süslemeler açısından zengindir.</p>

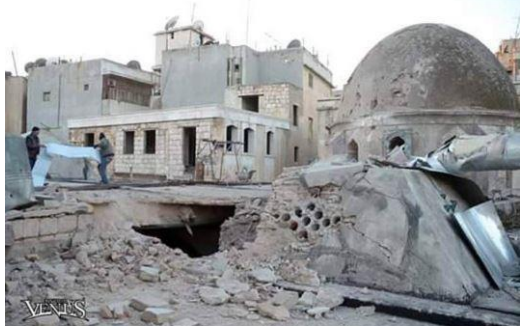
Koruma Durumu:	Fotoğraflar:
<p>Kilisenin tavanının bazı kısımları ve kubbelerinden biri, gelişigüzel ateş açılması sonucu çökmüştür.</p> <p>Kilisenin restorasyon çalışmaları 2018 yılında başlamış ve 2019 yılında sona ermiştir. Bina şu anda iyi durumdadır.</p>

<p>Şekil 6: Kilisenin Çatısı, APSA, 2015 (Haddad, A. ve diğeri)</p>

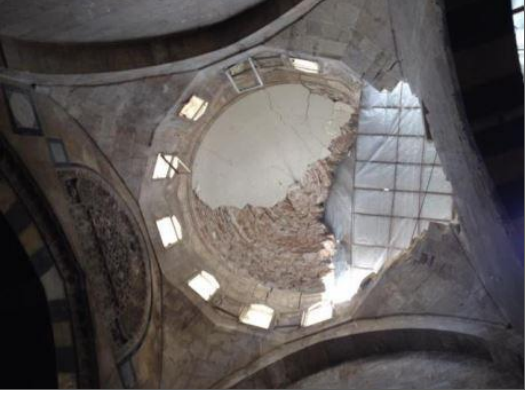
<p>Şekil 7: Kilisenin Kubbesi, Zakkour S., 2017 (Haddad, A. ve diğeri)</p>
Kaynakça:	
<p><b>Burns, R., &amp; Knost, S.</b>, Armenian Catholic Church, Aleppo Heritage Catalogue, Projesi kapsamında hazırlayan bir e-makale, Eine Teamwork Publikation Von L.I.S.A. (<a href="https://lisa.gerda-henkel-stiftung.de/armenian_catholic_church?nav_id=8834&amp;publication=1">https://lisa.gerda-henkel-stiftung.de/armenian_catholic_church?nav_id=8834&amp;publication=1</a> )</p> <p><b>Haddad, A. ve diğeri</b>, Al-Judayda Churches, Rapid Damage Assessment, Syrian Heritage Archive projesi kapsamında hazırlayan bir e-rapor. (<a href="https://drive.google.com/file/d/1UQuNCO2G63AR1ppUp5uvnYT9X2-w1KLZ/view">https://drive.google.com/file/d/1UQuNCO2G63AR1ppUp5uvnYT9X2-w1KLZ/view</a> )</p> <p><b>Jasser, L. ve diğeri</b>, 2010, “Halep’te Adım Adım Osmanlı’nın İzinde” . Gaziantep Üniversitesi Yayınları. (1.bs) Gaziantep, Türkiye, (ss. 436-437)</p>

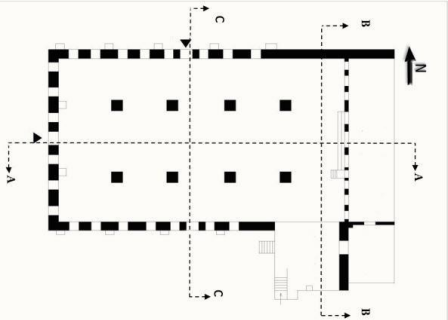
<p>Şekil 2: Katolik Rum Kilisesi, Plan, Bakhach M., 2016 (Haddad, A. ve diğeri)</p>

<p>Külliyenin girişi kuzeydedir ve doğuda kilise tarafından sınırlanan bir avluya açılmaktadır. Kilise kuzey, güney ve batı cepheleri kesişen tonozlu koridorlarla çevrilidir. Kilisenin girişi batı revak içindedir. Ablak sistemine göre inşa edilmiş olup, üzeri çok katlı taş süslemeli bir kemerle örtülüdür.</p> <p>Kilise dikdörtgen planlı olup bazilika sistemine göre tasarlanmıştır. İki sıra sütunla ayrılmış ve üzeri tonozla örtülü üç geçitten oluşmaktadır. Sunak doğu ucunda yer alır ve 1863 tarihli mermer ikonostasis ile merkezi kilise alanından</p>

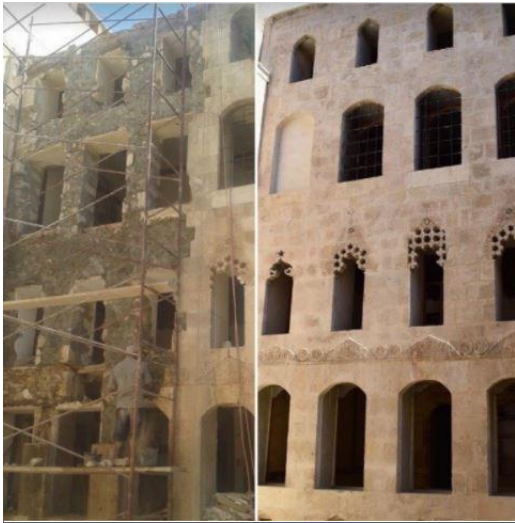
<p>Şekil 8: Restorasyon öncesi ve sonrası. Joseph Megarbane, 2018. (Haddad, A. ve diğeri)</p>

<p><b>Onarımlar ve Değişikler:</b></p> <p>1850 olayları sırasında hasar gören kilise, 1852'de Piskopos Antakyalı Büyük Dimitros döneminde Sultan Abdülmecid Han'ın emriyle restore edilmiş, daha sonra MS 1863'te yeni bir süslü mermer ikonostasis kurularak bazı restorasyonlar eklenmiş. Halepli sanatçı İbn Festok'un eserleri ve bugün kilisenin içindeki en güzel mimari unsurlardan biri olarak kabul ediliyor.</p> <p>1943 yılında kiliseye kuzeyden Farhat Meydanına açılan bir kapı yapılmış, son tadilat 1993 yılında Piskopos İdlibli Nefitos zamanında yapılmıştır.</p>	<p><b>Fotoğraflar:</b></p>
<p><b>Koruma Durumu:</b></p> <p>Binada hafif hasar meydana geldi. Bölgede meydana gelen patlamalar ve gelişigüzel top mermileri nedeniyle Piskoposluk'un bazı odaları hasar gördü ve binanın cephesi etkilendi.</p> <p>Kilisedeki hasarlar Kasım 2018'de onarılmış olup, şu anda iyi durumdadır.</p>	<p><b>Fotoğraflar:</b></p>

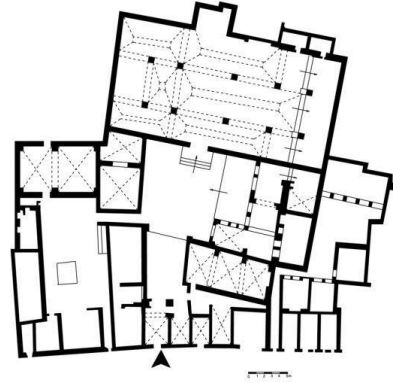
Şekil 2: Mar Asya Elhakim Kilisesi, Plan, Bakhach M., 2016 (Haddad, A. ve diğeri)

Yasemin Kapısı'nda bulunan kilise, geniş bir avluya açılan iki kapısı ile sokağa bakmaktadır. Kiliseye güneyden siyah ve sarı ablak sistemiyle süslenmiş bir kapıdan girilir. Kilise içeriden dikdörtgen şeklindedir. Üç bölüme ayrılmıştır. Birinci bölüm, üç heykelin bulunduğu doğudadır. Aynı zamanda kilisenin kuzeyindeki Mar Asya El-Hakim'e adanmış bir heykel vardır. Bunun ilerisinde, din adamlarına ayrılmış ve iki basamak alçaltılmış ikinci bölüm takip eder ve müminlere ayrılmış üçüncü bölümden alçak yükseklikte bir metal korkuluk ile ayrılmaktadır. Kilise, beş sütun ile ayrılmış üç revağa bölünmüştür. Orta revak, altında 12 küçük pencerenin dikildiği bir kubbe ile örtülmüştür. Kilise, balkonun üzerinde eşit yükseklikte üç pencere ile aydınlatılmaktadır. Avlunun doğusundaki kilise binasına bitişik teras ile vaftizhane ve kutsallık binası yer almaktadır. Ayrıca kız ilköğretim okulu olarak kullanılan zemin katta iki, üst katta üç oda bulunmaktadır.

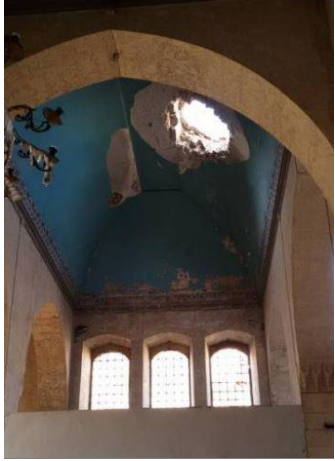
<p>Şekil 6: 2003'de yapılan restorasyondan bahseden bir yazı. (URL- 14)</p>
<p>Koruma Durumu:</p>	<p>Fotoğraflar:</p>
<p>Kilisenin tavan tonozlarından biri hasar gördü. Duvarlarından birinin kısmen çökmesinin yanı sıra. Hemen doğusundaki tarihi Açıkbaş evinin yıkılmasına neden olan patlamalar sonucu kilisenin genelinde molozların olduğu da belirtiyor.</p> <p>Kiliseye verilen hasar, 1881'de inşa edilen çan kulesinin yıkılmasını içeriyordu.</p> <p>Kilisenin geçirdiği restorasyon sürecinin tamamlandığını doğrulayan herhangi bir bilgi bulunmamaktadır.</p>

<p>Şekil7:Kilisenin Harimindeki bir Tonoz (URL-14)</p>

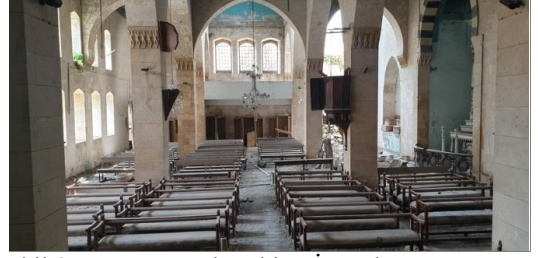
Şekil 8: Mar Asya El-Hakim, İç mekan. (URL-14)

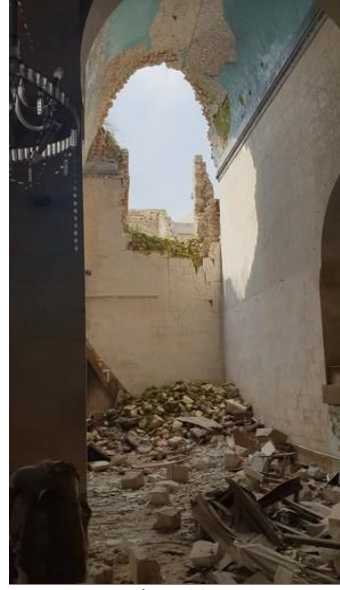
Şekil 9: Mar Asya El-Hakim, duvar, (URL-14)

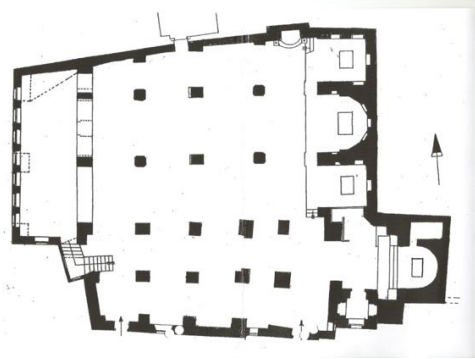
Şekil 3: Ortodoks Ermeni Kırk Şehit Kilisesi, Plan, Bakhach M., 2016 (Haddad, A. ve diğeri).

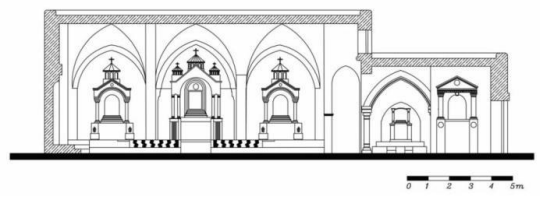
Şekil 4: Ortodoks Ermeni Kırk Şehit Kilisesi, Kesit, Bakhach M., 2016 (Haddad, A. ve diğeri).

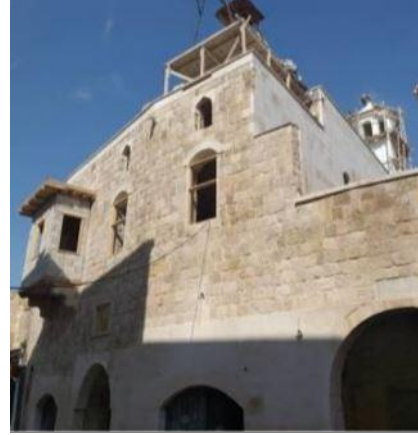
Şekil 10: Cephe ve Kapı Restorasyon Sonrası, thawra.sy, 2019 (Haddad, A. ve diğeri)

<p>Şekil 7: Vaftiz Yeri. (URL-15)</p>
Onarımlar ve Değişikler:	Fotoğraflar:
<p>Çan kulesi 1912'de inşa edilmiş ve katedral yirminci yüzyılın ikinci yarısında kapsamlı bir şekilde restore edilmiştir.</p> <p>Meryem Ana Kilisesi 1991'den beri müze (Zaryan Müzesi) olarak kullanılıyor ve katedralin varlıklarını ve bazı eski el yazmalarını sergiliyor.</p>	<p>Şekil 8: Çan Kulesi (URL-15)</p>
Koruma Durumu:	Fotoğraflar:
<p>Kilise ve çan kulesi çatışmadan büyük hasar almadan kurtuldu, fakat avlunun güneyindeki ek yapılar kısmen yıkıldı.</p> <p>Kilisenin 2019 yılında yenilenmiş ve yeniden inşa edilmiştir.</p>	<p>Şekil 9: Güney Dış Cephesinde Hasarı, inews.media, 2015 (Haddad, A. ve diğeri)</p>

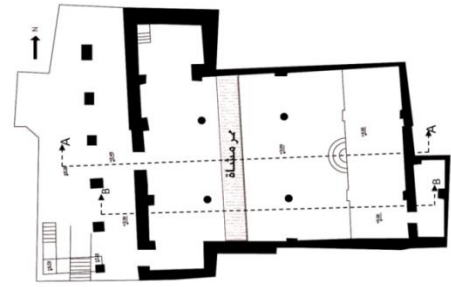
Şekil 2: Ortodoks Rum Kilisesi, Plan, Bakhach M., 2016 (Haddad, A. ve diğeri)

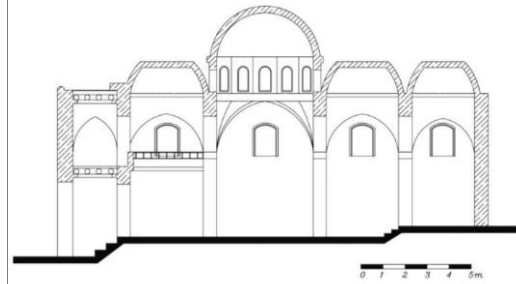
Şekil 3: Ortodoks Rum Kilisesi, Kesit, Bakhach M., 2016 (Haddad, A. ve diğeri)

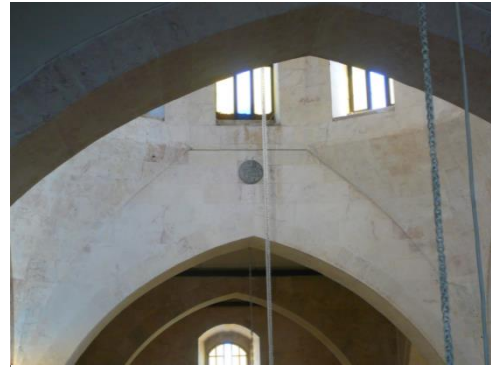
Şekil 4: Kilisenin Kubbesi, Knost S., 2009 (Burns R. & Knost S.)

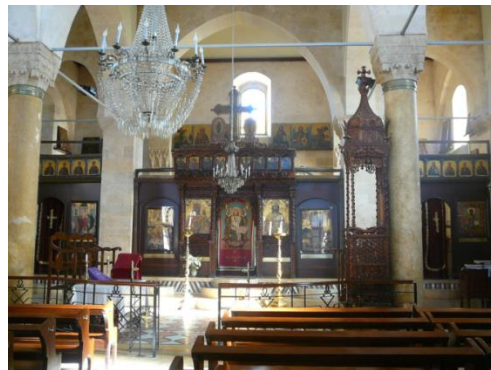
Şekil 5: İkonostasis, Knost S., 2009 (Burns R. & Knost S.)

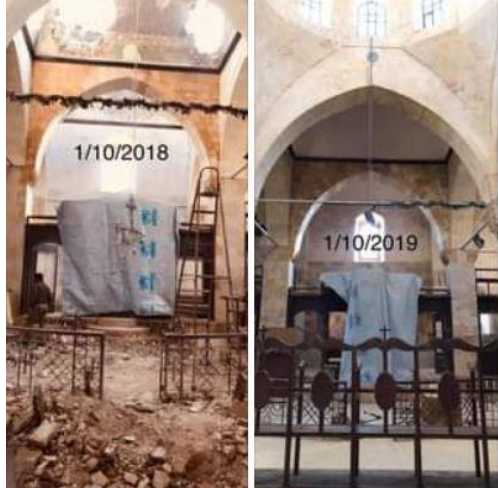
<p>Şekil 7: Onarım ve restorasyon çalışmaları , (URL-16)</p>

<p>Şekil 6: Ortodoks Rum Kilisesi, (Osman, 2009)</p>
Onarımlar ve Değişikler:	Fotoğraflar:
Koruma Durumu:	Fotoğraflar:
<p>Hasar, ayırım gözetmeyen bombardıman sonucu kilisenin tavanında yoğunlaştı. Merkezi kubbe ve bazı tonozlar katları kısmen yıkılmıştır. Kilisenin restorasyon çalışmaları 2018 yılında başlamış ve yakın zamanda tamamlanmış olup, bina şu anda iyi durumdadır.</p>

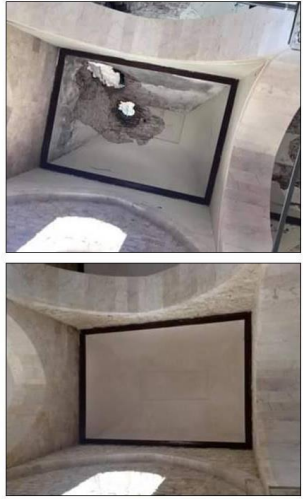
<p>Şekil 8: Onarım ve restorasyon çalışmaları (URL-17)</p>

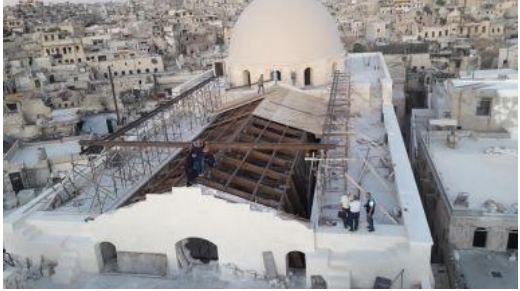
<p>Şekil 5: Kilisenin Çatısı, Ahmad M, 2019 (Haddad, A. ve diğeri)</p>

<p><b>Onarımlar ve Değişikler:</b></p> <p>1914 yılında kubbesi çatlamaya başlamış, daha sonra betonla yeniden yapılmıştır. Halep'te betonla yapılan ilk kubbe olmuştur. İmaretü'l-Kubbe (Kubbe Yapısı) olarak adlandırılmıştır.</p> <p>1923 yılında batı taraftaki dış suru yapılmıştır ve yarım daire kemerli üç kapıdan oluşan bugünkü girişini içermektedir. İki kare kule de ön avlunun güney ve kuzey köşelerine inşa edilmiştir. Kuzeyinde "saat kulesi" olarak adlandırılan geçici bir saat bulunurken, güneydeki çan kulesidir.</p> <p>1932 yılında kilisenin girişinin önündeki meydana, ölümünün iki yüzüncü yılında piskopos Germanos Ferhat'ın (1670-1732) adı verildi ve onun için bir heykel dikildi. Maruni piskoposluğu'nun el yazmaları ve nadir kitaplar açısından zengin kütüphanesinin kurucusudur.</p>	<p><b>Fotoğraflar:</b></p>
<p><b>Koruma Durumu:</b></p> <p>2016 yılında kilisenin ahşap tavanı yıkılmış ve meydana bakan batı cephesi gelişigüzel bombardıman sonucu hasar görmüştür. 2018 yılında restorasyon çalışmalarına başlanmış ve 2019 yılı sonunda ahşap çatı tamamen yeniden yapılmıştır.</p>	<p><b>Fotoğraflar:</b></p>

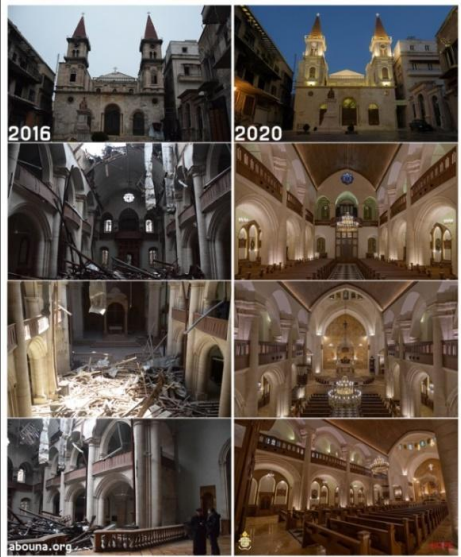
<p>Şekil 6: Restorasyon Öncesi ve Sonrası, (URL-18)</p>

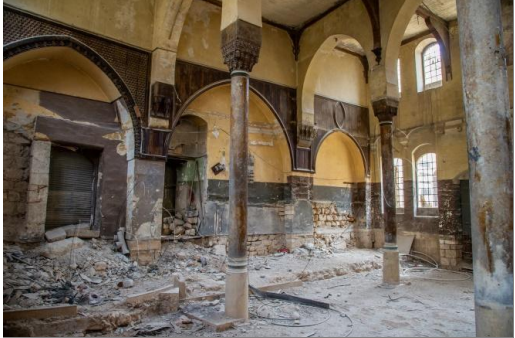
<p>Şekil 2: Eski Maruni Kilisesi, Matbaa, 1936 (URL-19)</p>
<p><b>Koruma Durumu:</b></p> <p>Bina terkedilmiş ve bakımsız olduğu için orta derecede hasar görmüştür. Çatışma yıllarında (2012 - 2016) hiçbir hasar kaydedilmemiştir.</p>	<p><b>Fotoğraflar:</b></p>

<p>Şekil 3: Eski Maruni Kilisesi, 2019 (URL-20)</p>

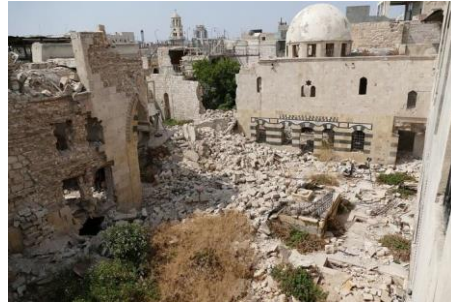
Şekil 6: Gazale Evi, Evin Avlu ve Eyvanı, wikiwand. 2017. (URL-22)

Gazale evi büyük bir hasara maruz kaldı, onun iç avlusunun güney kısımlarının çoğu yıkılıp, enkazlarla dolmuş. Keza hamam ve kuzeybatı köşesinde bulunan bazı odalar da yıkılmıştır. Kubbe sağ kalmış ama güney eyvanın çoğunu yıkıldığını görmektedir.

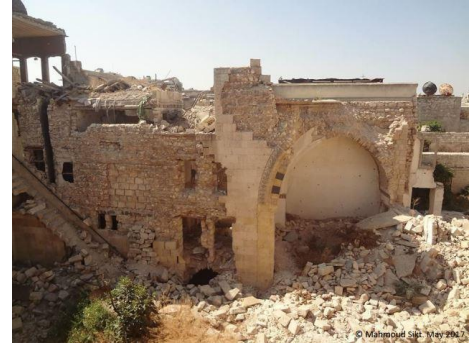
Şekil 8: Gazale Evi, Eyvan, Alafandi R., 2017

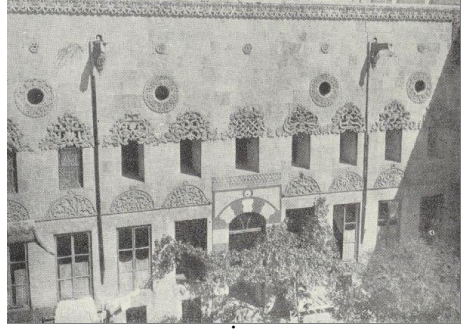
<p>Şekil 1: Açıkbaş Evi, İç cephesi, Talas M A, 1956.</p>	
Mimari Özellikleri:		Çizimler ve Fotoğraflar:	
<p>İpşir paşa kahvehanesinin batısında Açıkbaş evi yer alır. Evin ana girişi güney yönünde olup uzun bir koridan bir avluya götürür. ortasında süslü bir fiskiye olan bu avlu onun güneyinde bir salonu vardır. ahşap tavanı, duvarları ve eşığı mermerle süslenmiş olup bu özelliklerle kendini gösterdi. Avlu kenarında birçok oda vardır. Güney tarafına gelince orada sivri kemerli bir eyvan bulunup siyah ile sarı arasında sırayla işlenen ablak metodunu kullanılmış ve küçük bir mukarnaslara dayanmaktadır. Eyvanın cephesinin üzerinde güzel ve geometrik süslemeleri barındıran ahşaptan gölgelik vardır. Onun her iki yanlarında her birine ikişer kapı olmak üzere iki oda vardır, biri avlunun içine diğeri de eyvana</p>

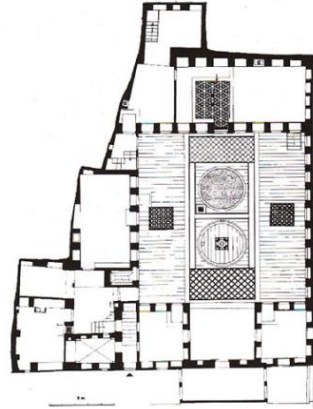
<p>Şekil 2: Açıkbaş Evi, Plan, Arab Encyclopedia. (URL-23)</p>

açılır.  
Halep evlerinin çoğu gibi Açıkbaz evinin erzak'ı korumak için mağara ve kuzey yönünde tonozla sahiptir.

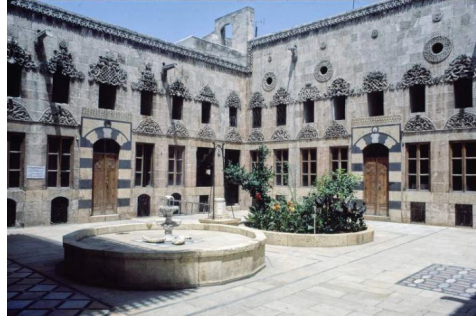
Şekil 3: Açıkbaz Evi, Avlu ve Havuz. (URL-24)

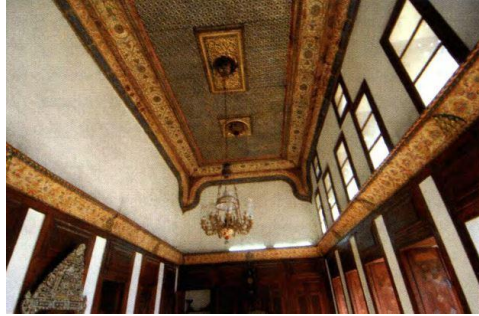
Şekil 5: Açıkbaz Evi, Ahşap Tavan, Jasser L., 2010

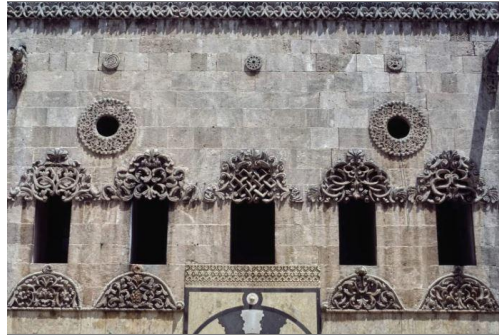
Şekil 6: Açıkbaz Evi, Süslenmiş pencereler. (URL-24)

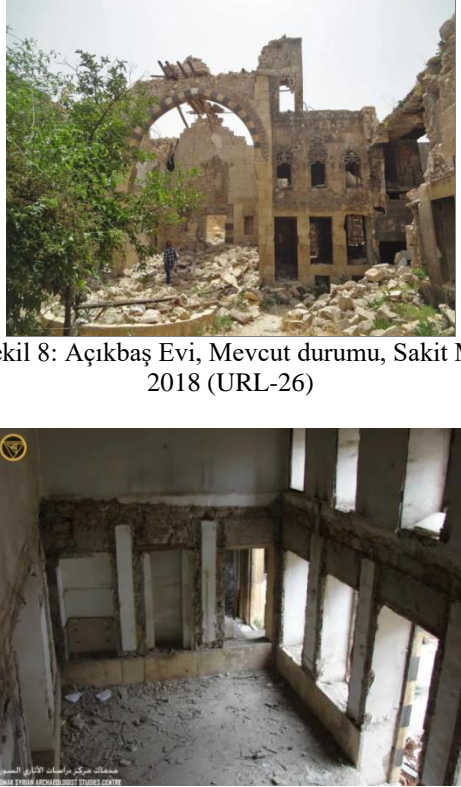
<p>Şekil 7: Açıkbash Evi, Geleneksel Halk Müzesi, Tahhan M J, 2008 (URL-25)</p>
<p><b>Koruma Durumu:</b></p> <p>Açıkbash evi çatışmadan ötürü büyük bir hasara maruz kaldı, özellikle eyvan ve avlunun içine bakan odalar, ki enkaz büyük bir şekilde bulunduğu yer orasıdır. Keza binanın çatısının maruz kaldığı büyük hasarı ve onun güney doğusundaki bölümün yıkıldığını görünmektedir. Evin restorasyon çalışmaları başlamış fakat henüz bitmemiştir.</p>	<p><b>Fotoğraflar:</b></p>

<p>Şekil 8: Açıkbash Evi, Mevcut durumu, Sakit M, 2018 (URL-26)</p> <p>Şekil 9: Açıkbash Evi, Mevcut durumu MEDMAK, 2018 (URL-27)</p>

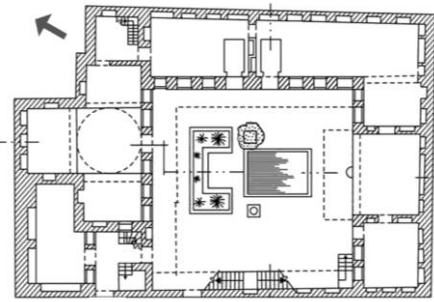
Tarihçe:		Fotoğraflar:	
Evin inşa edişi 1772 yılına uzanır.			
Mimari Özellikleri:		Çizimler ve Fotoğraflar:	
<p>Evin iki girişi vardır, biri avluya diğeri mutfak ve hizmet bölümüne götürmektedir.</p> <p>Evin avlusu kare şeklinde olup ortasında fıskiye ve etrafında ağaçlarla çevrilidir.</p> <p>Etrafında yaşam odaları ve duvarları süslü olan karşılama salonu vardır. Ahşap ve renkli duvarı diğer odaların duvarlarından daha yüksek olan eyvan, avluya açılan bir oda olup güney tarafta bulunmaktadır. Onun her iki taraflarında yan iki odaya götürecek iki kapısı bulunur, üstünde süslü ahşap bir metrelik bir şemsiyye vardır, oturanları yağmur ve güneş ışığından korur.</p> <p>Karşılama salonuna gelince 3 eyvanla çevrili geniş bir odadır, ortasında fıskiye olup üzerinde aydınlatmak için sayılı pencerelere sahip bir kubbe vardır.</p> <p>Üst katta yatak odaları bulunur, birbirine birleşen 3 odalardır. Balkonları avluya bakan bu odaların, ahşap tavanlı bir girişle kendini göstermektedir.</p>

<p>Şekil 1: Basil Evi, Plan (URL-28)</p>

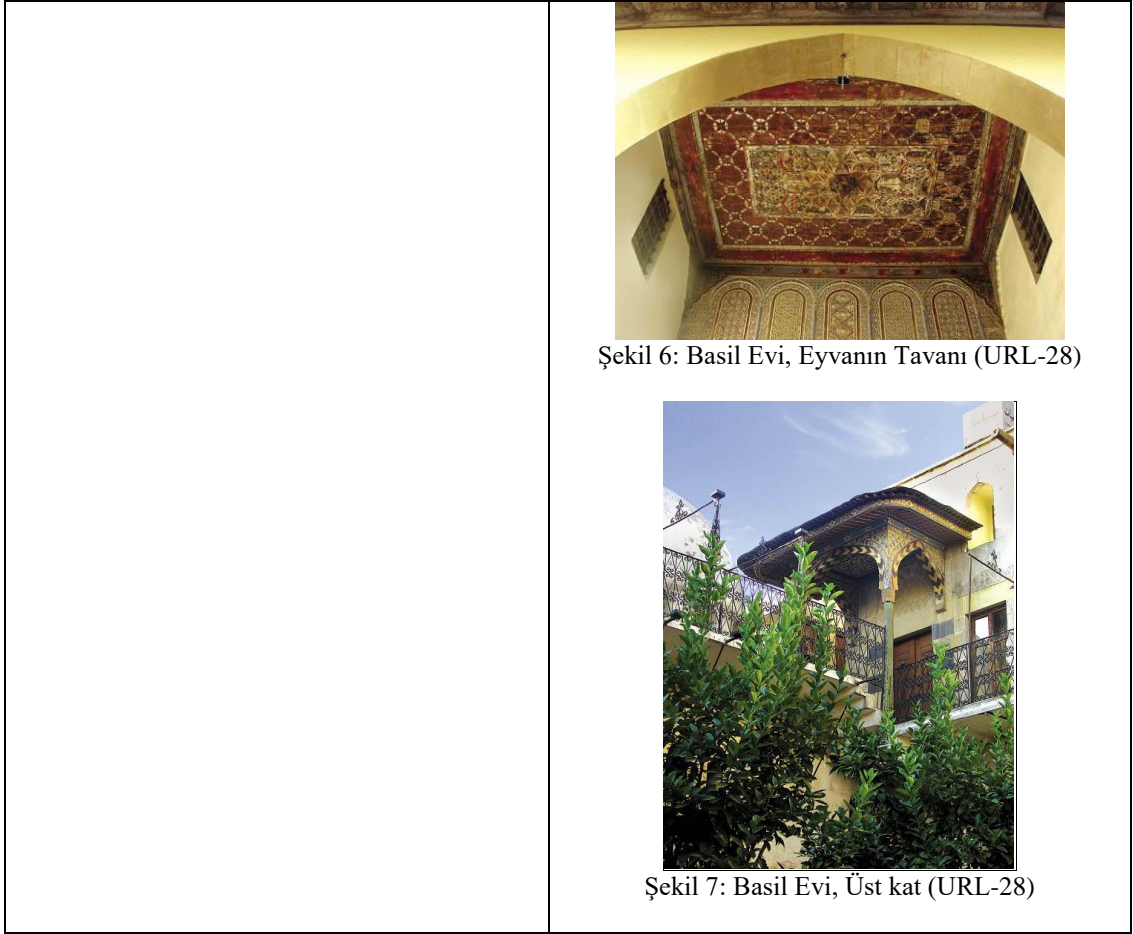
Şekil 6: Basil Evi, Eyvanın Tavanı (URL-28)

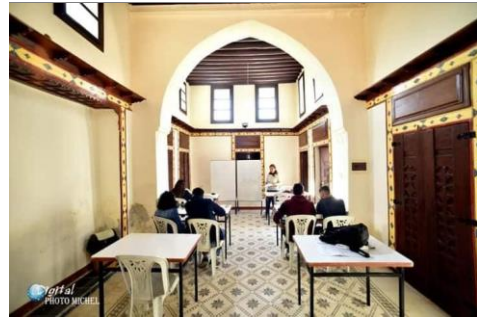
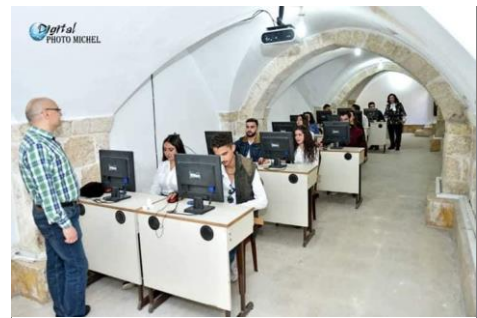
Şekil 8: Basil Evi, Ev enstitüye dönüştü. (URL-29)

Şekil 9: Basil Evi, Ev enstitüye dönüştü. (URL-29)

Evinin içinde bir süre rahibeler oturmuştur. Rum katolik cemaatine ait çocuklar için yetimhane olarak kullanılmaktaydı. Son zamanlarda Piskopos Yuhanna Cenbert'in önerisiyle ve Halep Müzeler ve Eserler Müdürlüğünün desteğiyle teknik yöntemlerle restore edilmiştir. Şimdi de 'Basil Enstitüsü' olarak kullanılmaktadır. Bir odada bilgisayarlar ve projektör vardır. Söz konusu oda, dil enstitüsü, tarihi eserler ve turizm ile ilgili araştırma merkezi ve konferans salonu olarak hizmet vermektedir.

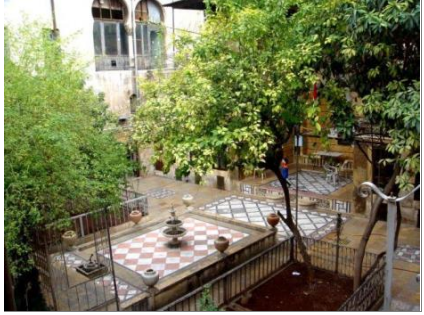
<p>Şekil 2: Dellal Evi, Avlunun genel görünümü, Jasser, L. 2010</p>

<p>yemek odası, ve bubbeli ve büyük bir karşılama salonu vardır. Evin alt katında erzak'ı korumak için kayadan oyanmış bir tonozlar vardır.</p>

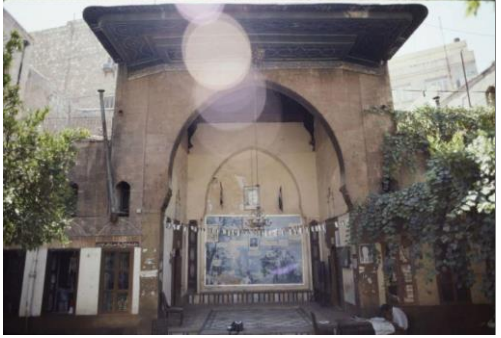
<p>Şekil 3: Dellal Evi, Eyvan. (URL-32)</p>
<p>Onarımlar ve Değişikler:</p>	<p>Fotoğraflar:</p>
<p>1921 yılından itibaren ev, özel bir Ermeni ortaokulu (Thaniwiyya Kilikiya) olarak kullanılmaktadır.</p>

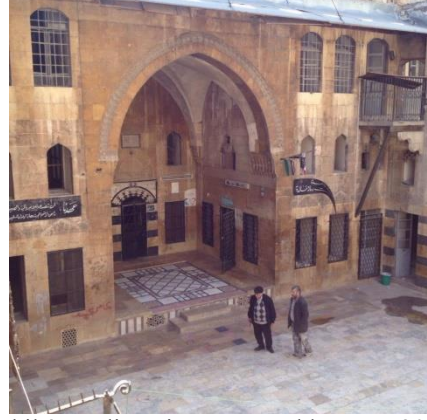
Şekil 3: Sadir Evi, Eyvan. Zakkour S., 2017  
(URL-33)

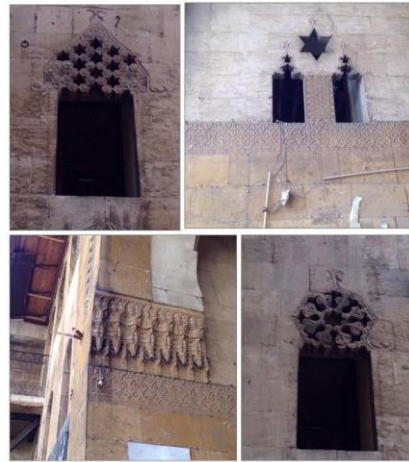
Şekil 5: Sadir Evi, Süslemeler. Zakkour S., 2017  
(URL-33)

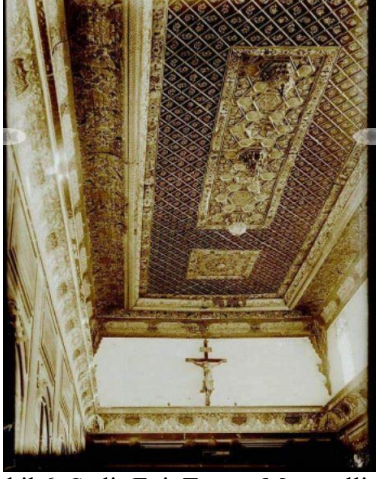
<p>Şekil 6: Sadir Evi, Tavan, Moussalli J.</p>
Koruma Durumu:	Fotoğraflar:
<p>İhmalkarlığın neticesinde evi okula çevirince Acmiyye bazı tabletler büyük bir hasara maruz kaldı. eyvanın tonozlarından biri Tamamen yıkılmış. Son çatışmanın neticesinden evin maruz kaldığı hasarı yeterli bilgiler bulunmadığından belirtilmektedir.</p>	
Kaynakça:	
<p><b>Alafandi R. Ve Abdul Rahim A.</b>, 2017, “The Destruction And Reconstruction Of Aleppine’ Ajami Rooms Of Jdaydeh’s Houses”, Humanities and Social Sciences Review projesi kapsamında hazırlayan bir e-rapor, International Islamic University Malaysia, Malaysia.</p> <p><b>Talas, M.A.</b>, 1956, “Al-Athar al-Islamiyya wa al-Tarihiyya fi Halab”, Suriye Eski Eserler Genel Müdürlüğü, Al-Tarakki yayınları, Şam, Suriye. (ss. 293)</p> <p><b>Moussalli J.</b>, 2019, Dar Sadir fi Halab, e-makale ( <a href="https://t.ly/f_BE">https://t.ly/f_BE</a> ) erişim tarihi: 24.04.2022</p> <p>URL-33: &lt; <a href="https://t.ly/nhFn">https://t.ly/nhFn</a> &gt; erişim tarihi: 24.04.2022</p>

Onarımlar ve Değişikler:	Fotoğraflar:
<p>Sadir mülkiyesi yirminci yüzyılın başında süryani katolik taifesine devredildi. Süryani Katolik başpiskopos evi ikiye ayırmış, okul ve yetimhane, bunun için avludan tüm tarım havuz ve fiskiyeyi avludan kaldırıldı. Ve sonradan oku, annem okulu olarak bilinmeye başladı. Keza 1758 yılında üretilmiş ahşap tavanı halep millet müzesine taşıtıldı.</p>
