**İSTANBUL TARİHİ YARIMADADAKİ 18.YÜZYIL  
KÜLLİYELERİ VE KAPTAN-I DERYA İBRAHİM  
PAŞA KÜLLİYESİ RESTORASYON ÖNERİSİ**

YÜKSEK LİSANS TEZİ

SAADET ÇAKIR

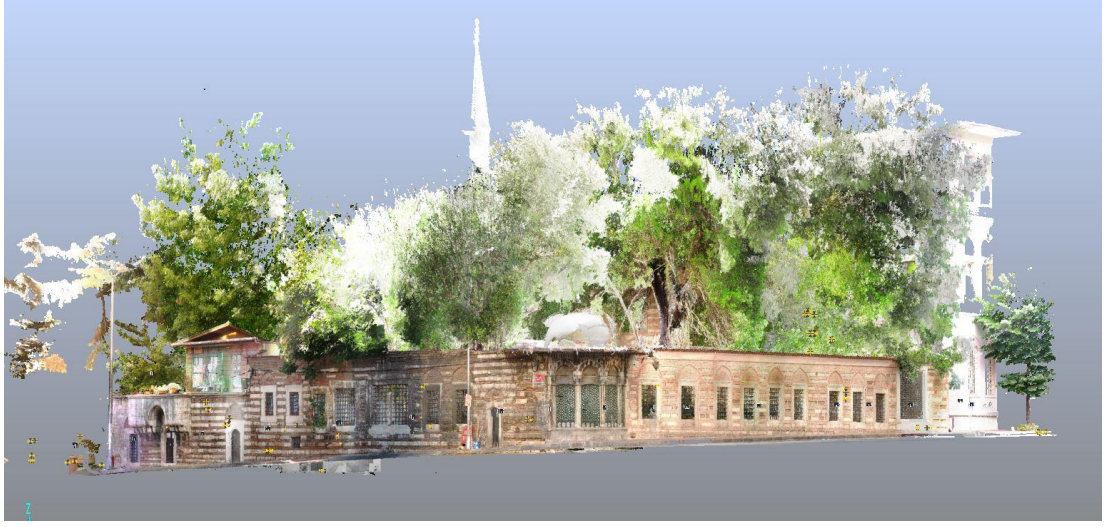
**Şekil 1.** Lazer tarama sonucu nokta bulutu, Besim Ömer Paşa Caddesi ile Prof.Ümit Yaşar Doğanay Sokağı köşesinden yapı görünümü ( Ağustos 2020 ).

Lazer tarama sonrası bu veriler AutoCad programına aktararak çizilmiştir. Çizilen krokiler ve lazer tarama yardımı ile yapının rölövesi çizilmiştir. Gözlemler sonucu tespit edilen bozulmalar işlenerek günümüzdeki hali belgelenmiştir.

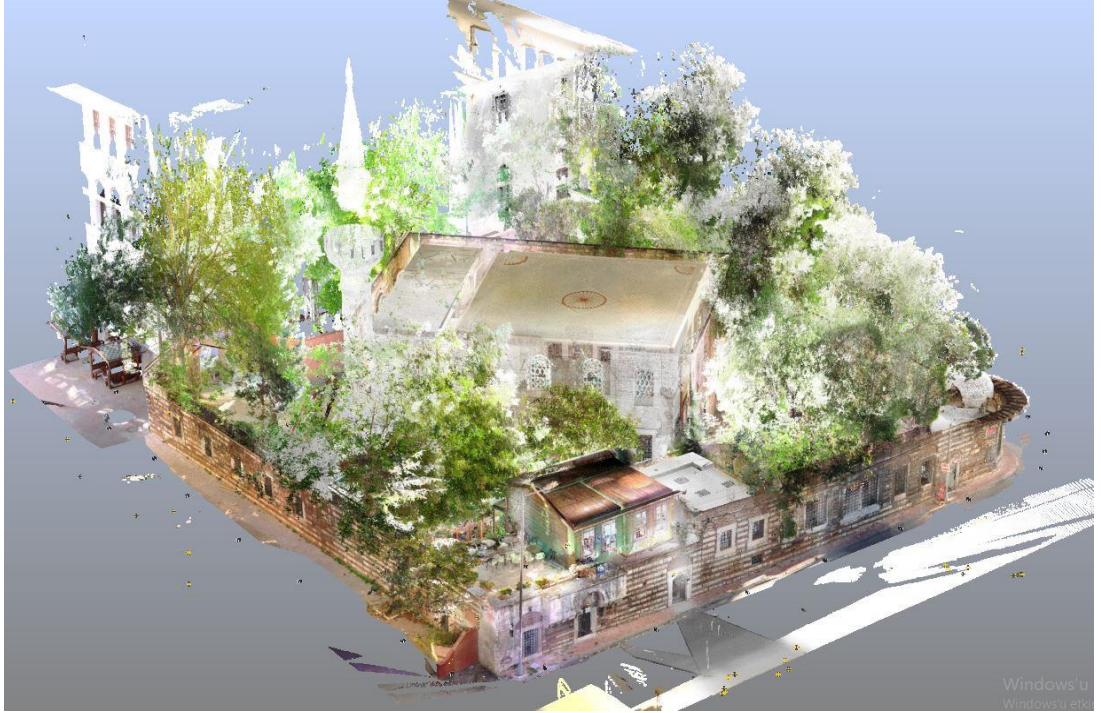
**Şekil 2.** Lazer tarama sonucu nokta bulutu, Prof.Ümit Yaşar Doğanay Sokağı ile Kaptanı Derya İbrahim Paşa Sokağı köşesinden yapı görünümü ( Ağustos 2020 ).

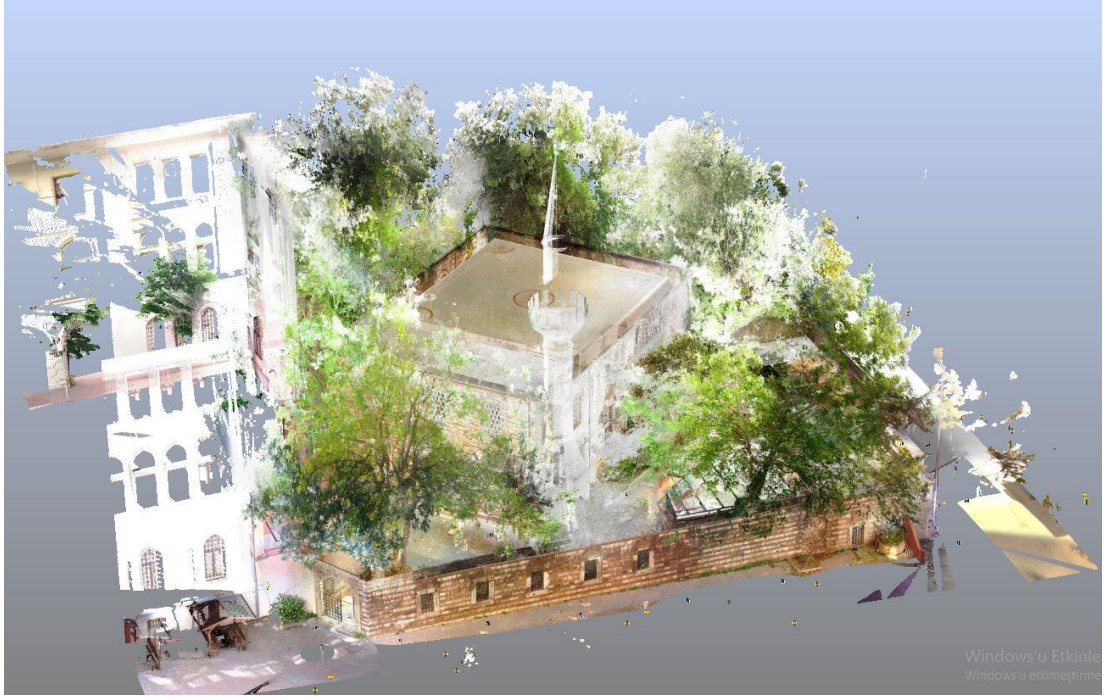
**Şekil 3.** Lazer tarama sonucu nokta bulutu, Kaptanı Derya İbrahim Paşa Sokağı'ndan yapı görünümü ( Ağustos 2020 ).

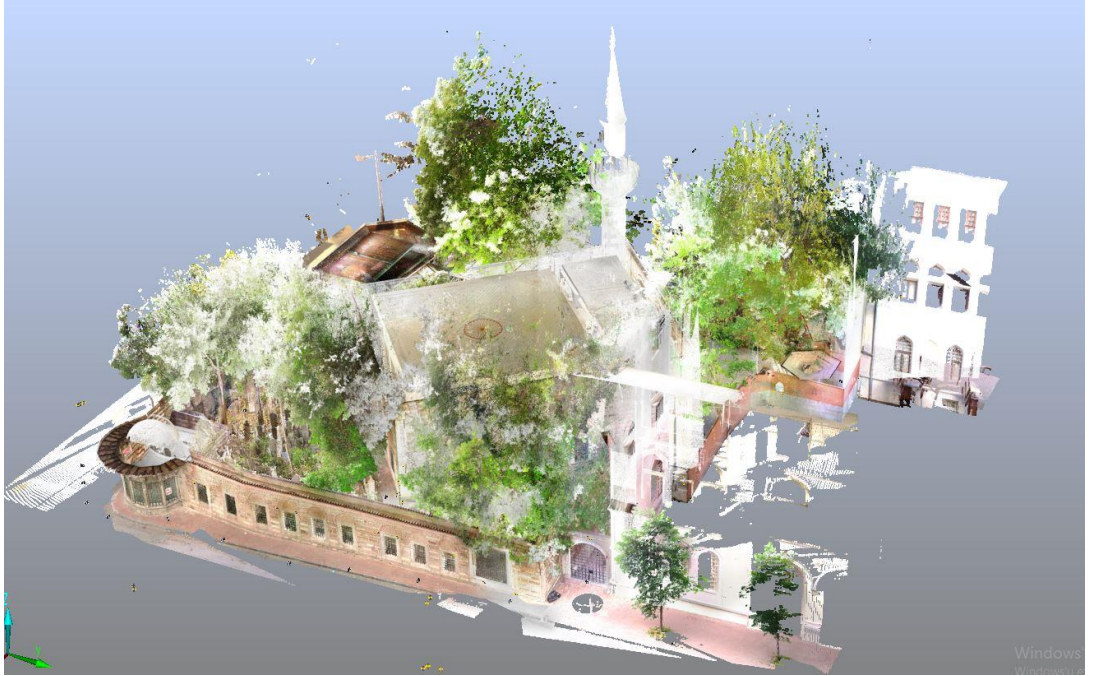
**Şekil 4.** Lazer tarama sonucu nokta bulutu, Besim Ömer Paşa Caddesi'nden yapı görünümü ( Ağustos 2020 ).

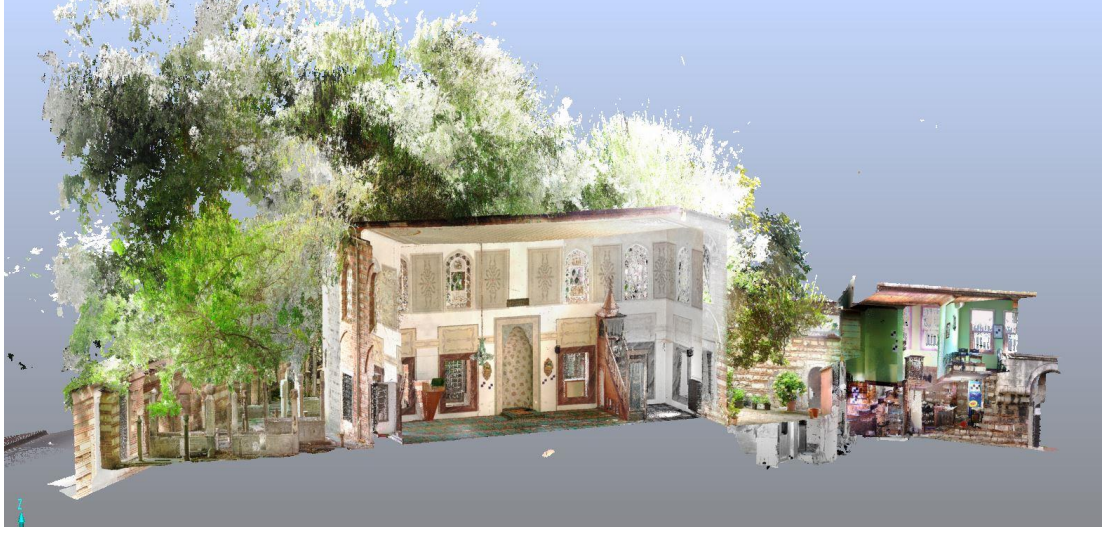
**Şekil 5.** Lazer tarama sonucu nokta bulutu, A - A Kesiti ( Ağustos 2020 ).

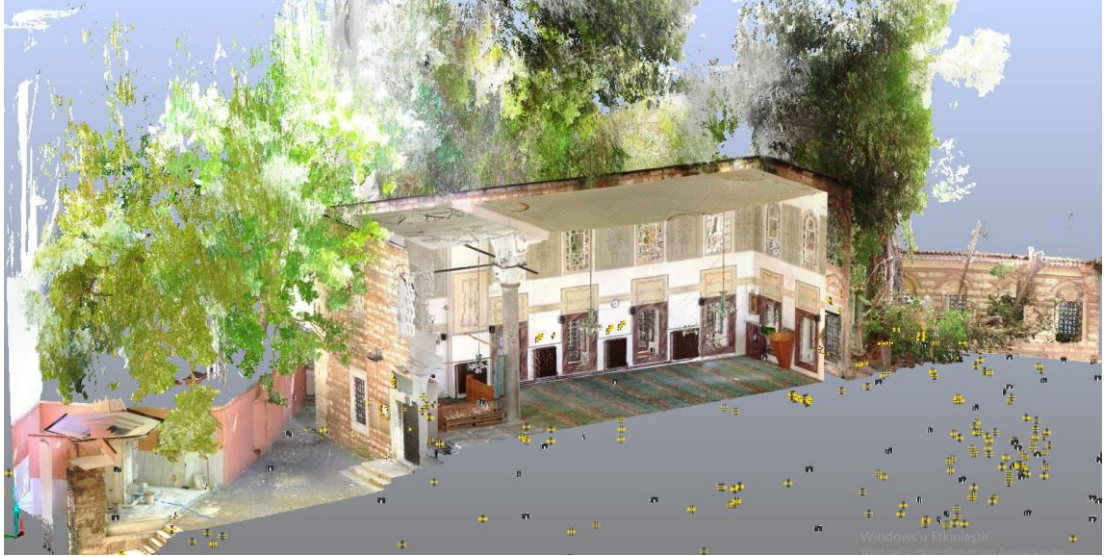
**Şekil 6.** Lazer tarama sonucu nokta bulutu, D – D Kesiti ( Ağustos 2020 ).

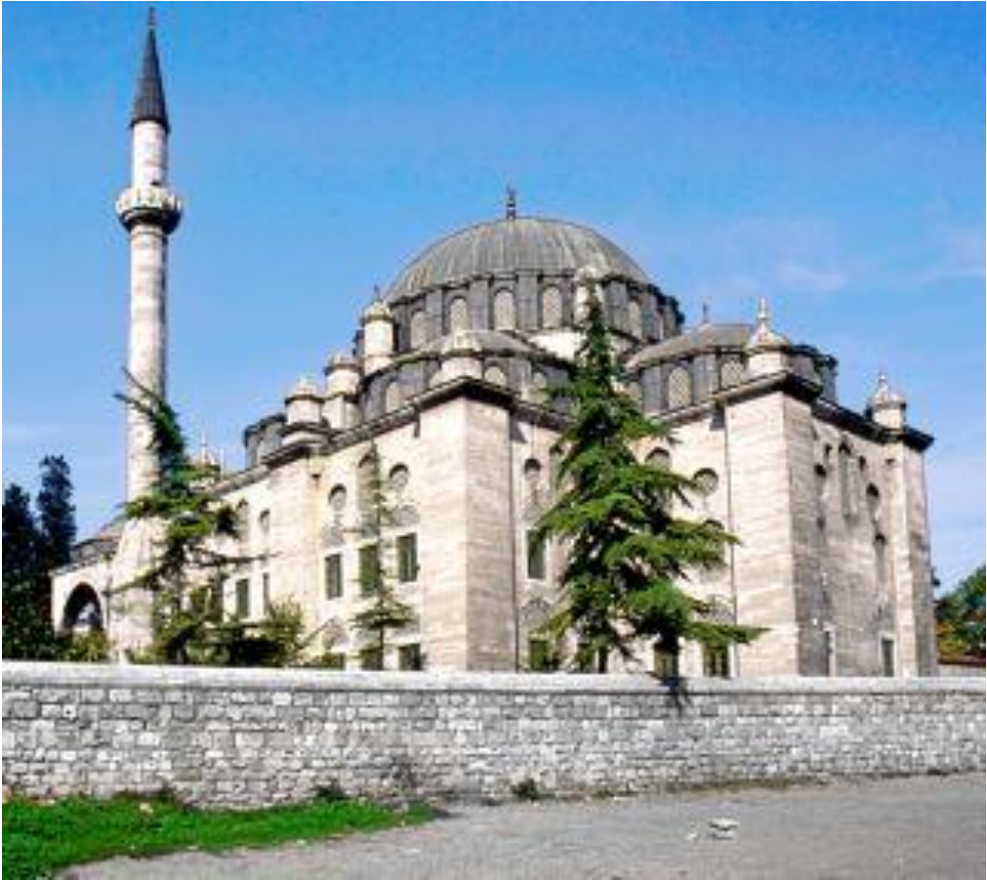
Şekil 2.6 Hekimoğlu Ali Paşa Camii - Fatih/İstanbul

Külliye Fatih'te Kocamustafapaşa- Davutpaşa arasında yer almaktadır. Sadrazam Hekimoğlu Ali Paşa (1689-1758) tarafından Hacı Mustafa Ağa ve Çuhadar Ömer Ağa isminde iki mimara yaptırmıştır (Kuban, 1994; s.43-46). Külliye kitabesinde yazıldığına göre H.1147/M.1734-1735 senelerinde inşaatı tamamlanmıştır. Bu yapı İstanbul rokoko ve baroğunun da önemli eserlerinden sayılan bir komplekstir (Kuban, 1994; s.43-46).

Külliye cami, kütüphane, sebil, tekke, türbe ve dört çeşmeden oluşmaktadır (Çobanoğlu, 1998; s.169-173). Onarımlar sırasında Kocamustafapaşa Caddesindeki çeşme, ahşap hünkar kasrı ve güneydeki kapı bölümü hariç dış avlu duvarları günümüze ulaşmamıştır (Çobanoğlu, 1998; s.169-173).

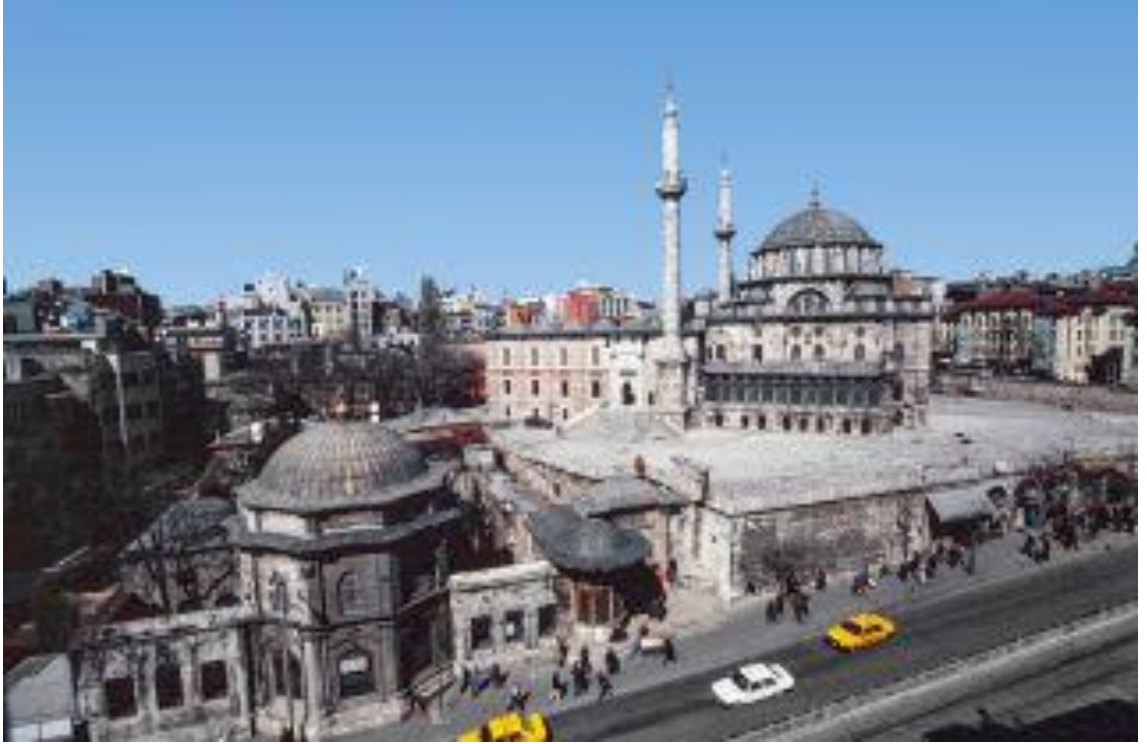
**Şekil 2.7** Laleli Külliyesi - Fatih/İstanbul

Külliye 1174-1177 (1760-1764) senelerinde Sultan III. Mustafa tarafından cami, sebil, imaret, medrese, çarşı, han, türbe, dükkanlar, çeşmeler ve mumhaneden oluşacak şekilde yaptırılmıştır (Çobanoğlu, 2003; s.86-89). Külliye başmimarı Kara Hacı Ahmed Ağa tarafından inşası başlamış fakat Mehmed Tahir Ağa tarafından tamamlanmıştır (Çobanoğlu, 2003; s.86-89). Külliye birimlerinden biri olan medrese günümüze ulaşamamıştır. 1782 senesinde yaşanan yangın sonrası bazı dükkanlar yanmıştır. Zarar gören cami 1783 ve 1846 senelerinde tamir edilmiştir. (Çobanoğlu, 2003; s.86-89).

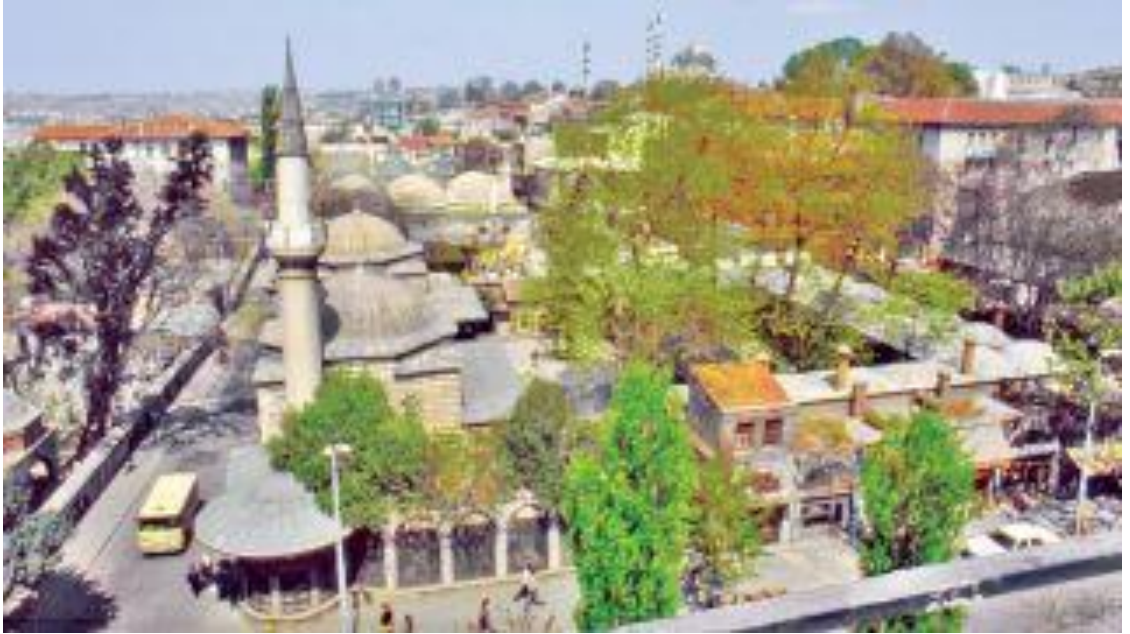
Şekil 2.8 Şehzadebaşı'ndaki Damad İbrahim Paşa Külliyesi- Fatih/İstanbul

Külliye Fatih Şehzadebaşı'nda inşa edilmiştir. Külliye birimleri cami, sebil, medrese, kütüphane, çeşme ve çarşıdan oluşmaktadır. Bu külliye Nevşehirli Damat İbrahim Paşa (1718-1730) tarafından 1719-1720 senesinde inşa edilmiştir (Eyice, 1993; s.445-447). Kitabede burasının aynı zamanda medrese olarak kullanılması için yapıldığı da yazmaktadır. Sebil üzerinde bulunan tarihte 1728-1729 senesi yazmaktadır. Buradan da anlaşıldığı üzere külliyenin yapımı uzun bir süre almıştır (Eyice, 1993; s.445-447).

Cami, medrese ve şadırvan bakımsız kaldığı için 1959-1960 senelerinde Vakıflar İdaresi tarafından restorasyonu yapılmıştır. Restorasyonu sırasında revakların araları camekanlarla kapatılarak, bazı müesseselere tahsis edilmiştir (Eyice, 1993; s.445-447).

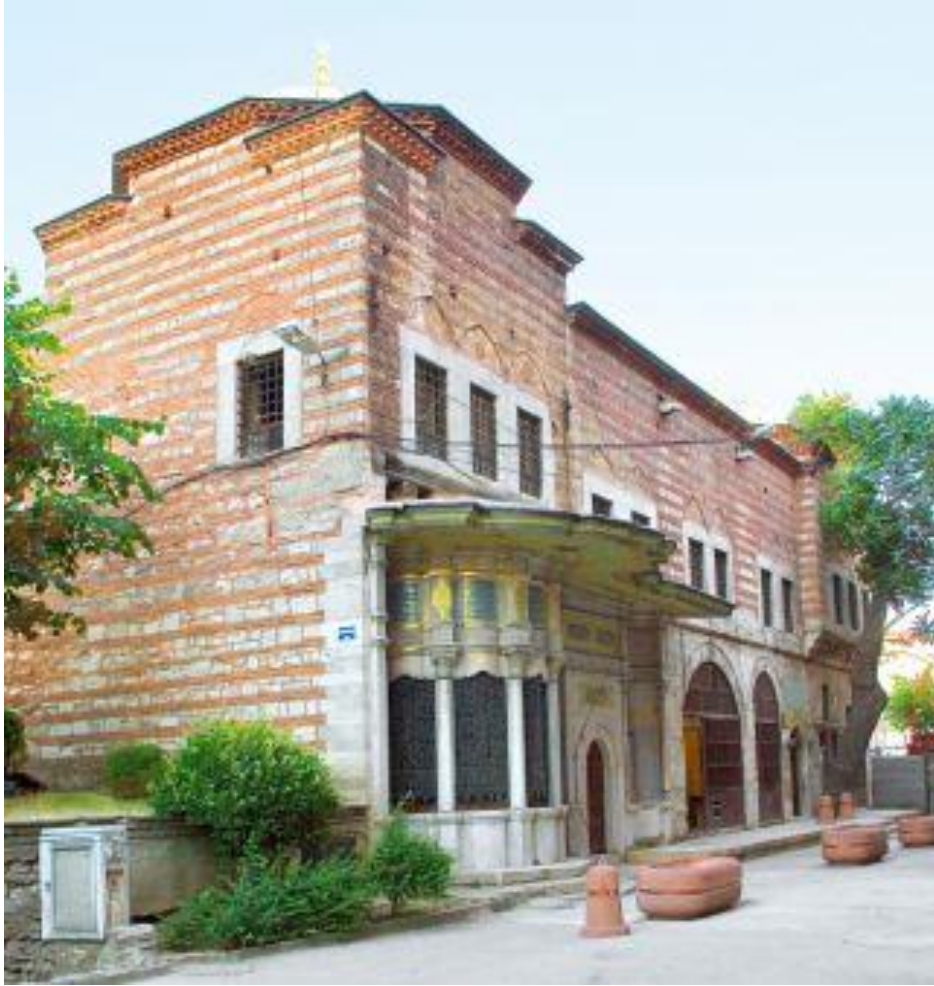
**Şekil 2.9** Seyyid Hasan Paşa Külliyesi – Beyazıt /İstanbul

Şehzadebaşı-Vezneciler Kimyager Derviş Paşa Sokağı üzerinde yer alan külliye Sadrazam Seyyid Hasan Paşa'nın 1745 yılında inşa ettirilmiştir (Yavaş, 1994; s.543-544). Külliye birimleri arasında medresesi ön plandadır. Sıbyan mektebi, çeşme, dükkanlar ve sebilden oluşmaktadır. Büyük bir alana yayılan yapılar birbirleri ile bağlantılıdır. Bir köşede dersane diğer köşede ise sıbyan mektebi bulunmaktadır (Yavaş, 1994; s.543-544).

Külliyenin mimarı, mimarbaşı Mustafa Ağa'dır. Hasan Paşa Hanı ismi, yapıt I. Mahmud tarafından tamamlanmasına rağmen değiştirilmemiştir (Çobanoğlu, 2009; s.60-62).

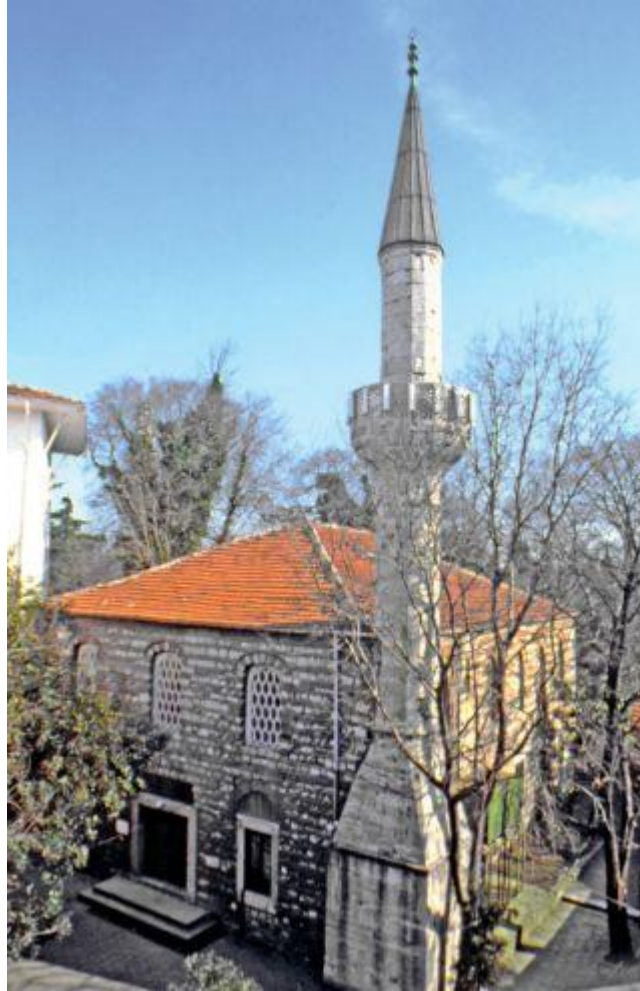
**Şekil 2.10** Beyazıt'taki İbrahim Paşa Camii – Fatih /İstanbul

Külliye Fatih Beyazıt'ta Besim Ömer Paşa Caddesi ile Prof. Ümit Yaşar Doğanay Sokağı birleşiminde bulunmaktadır. Kaptan-ı Derya İbrahim Paşa tarafından 1725 senesinde yaptırılmıştır. Külliye; cami, sıbyan mektebi, sebil, hazire, hamam ve aşhane olarak yapılmıştır (Eyice, 2000; s.343-345).

Hamam 1808-1839 seneleri arasında Takvimhane Matbaası olduktan sonra 1889 da dilsizler okulu olarak kullanılmıştır. 1894 senesinde depremde büyük zarar gören yapı yıkılarak 1912 senesinde yerine Mimar Kemalettin'e Medresetül Küzat binası yaptırılmıştır (Naza, 1994; s.433-434). 1925 senesinden itibaren bu bina İstanbul Üniversitesi Kütüphanesi olarak hizmet vermeye başlamıştır (Naza, 1994; s.433-434).

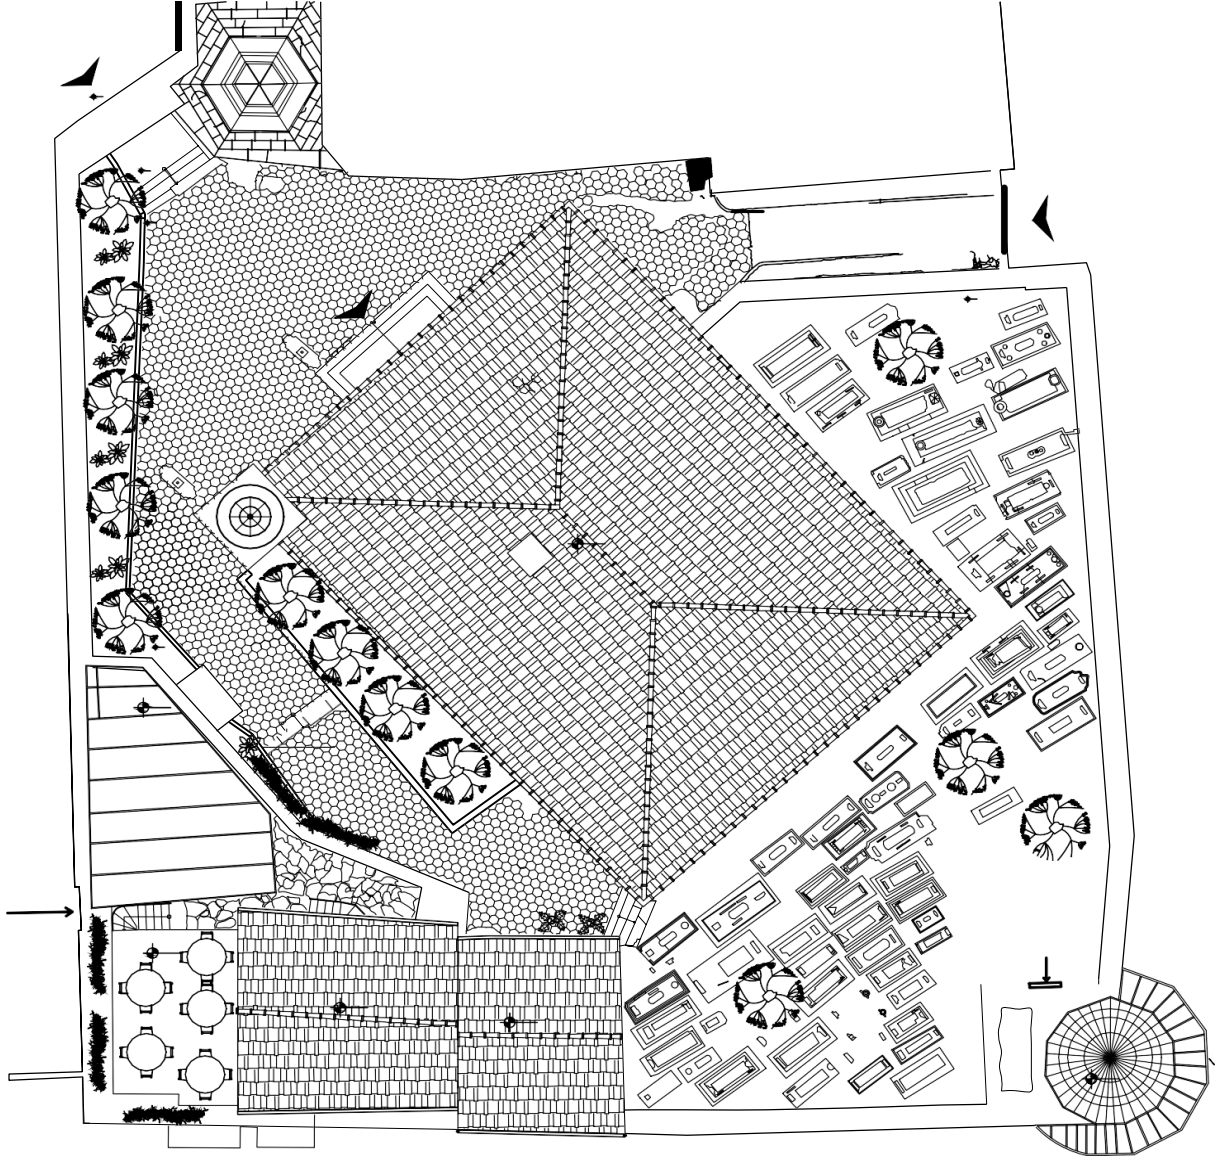
Şekil 3.3 Rölöve, Vaziyet Planı

Cami avlusunun iki tane kapısı bulunmaktadır. Bir kapısı Besim Ömer Paşa Caddesine bakarken, diğer kapısı kaptan-ı Derya İbrahim Paşa Sokağına bakmaktadır. Kaptan-ı Derya İbrahim Paşa Külliyesi, 576 ada 1-2-3 parselde oturmaktadır. Kaptan-ı Derya İbrahim Paşa cami, sebil, eski sıbyan mektebi, 1.parselde yer almakta iken eski hamam günümüz kütüphanesi 2-3 parselde yer almaktadır (**Şekil 3.3**). Yapıyı iki yönden hazire çevrelemektedir. Bahçe duvarlarında demir lokma parmaklık bulunmaktadır. Külliye'nin oluşturduğu birimler cami, sebil, sıbyan mektebi, hamam ve hazire olarak inşa edilmiş iken günümüzde cami, sebil ve hazireye ulaşabilmektedir. Sıbyan mektebinin ise sadece giriş katı kullanılmaktadır. Caminin kuzeybatı yönünde bulunan ana giriş kapısı yanında şadırvan bulunmaktadır. Caminin güneydoğusunda sebil; güneybatısında ise sıbyan mektebi yer almaktadır. Caminin tek minaresi bulunmaktadır. Sıbyan mektebi kalıntıları günümüzde kırtasiye, kafe ve imam odası olarak kullanılmaktadır. Kafe zemin kat ve 1. Kattan oluşmaktadır. İmam odası ise bodrum kat ve zemin kattan oluşmaktadır. Cami girişinin batı tarafında kadınlar mahfili bulunmaktadır. Doğu tarafında ise müezzin mahfili vardır.

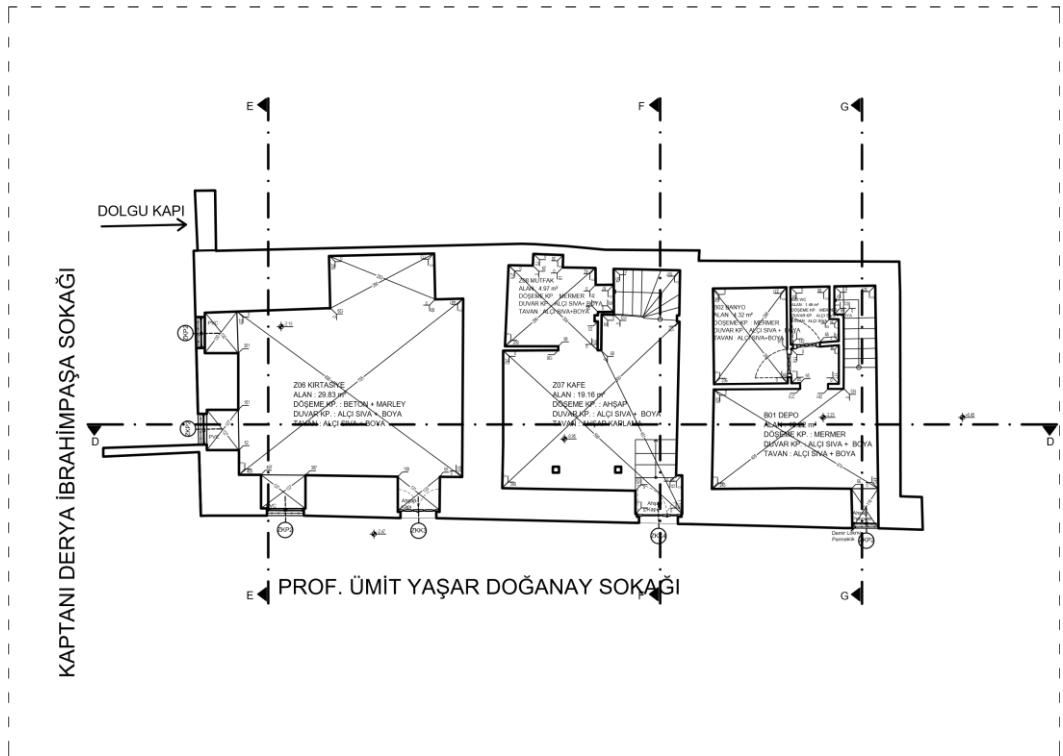
Şekil 3.7 Rölöve, Bodrum Kat Planı

Bodrum kat B01 depo, B02 banyo ve B03 wc bölümlerinden oluşmaktadır (Şekil 3.7).

Külliyenin güneyindeki +0.12 kotlu imam odasından 12 basamak aşağıya inilerek ulaşılan -2.23 kotunda bodrum kat depo bulunmaktadır. Toplam 12.22 m<sup>2</sup> alan kaplanmaktadır. Kuzeyinde 70 cm genişliğindeki kapı ile aynı kotta bulunan diğer B02 ve B03 mekanlarına geçiş sağlanabilmektedir. Güneydoğu cephesinde 68x60cm olan küçük ahşap bir pencere bulunmaktadır. Bu pencerenin yerden yüksekliği 116cm'dir. Güneydoğu cephesinde fayanstan yapılmış mutfak tezgahı ve lavabo bulunmaktadır.

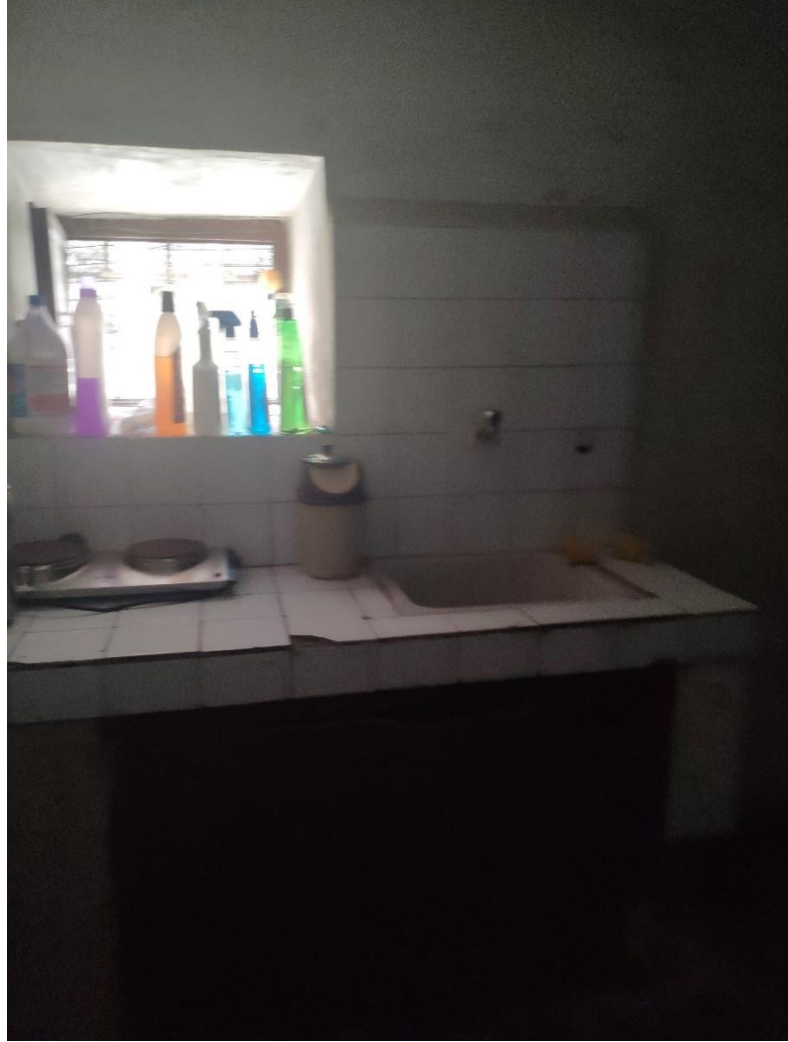
**Şekil 3.8** B01 Depo Pencere (S.Çakır,2020)

Tavanda alçı sıva üzerinde boya kullanılmıştır (Şekil 3.8). Depo zemini karo fayans döşemeye sahiptir (Şekil 3.9).

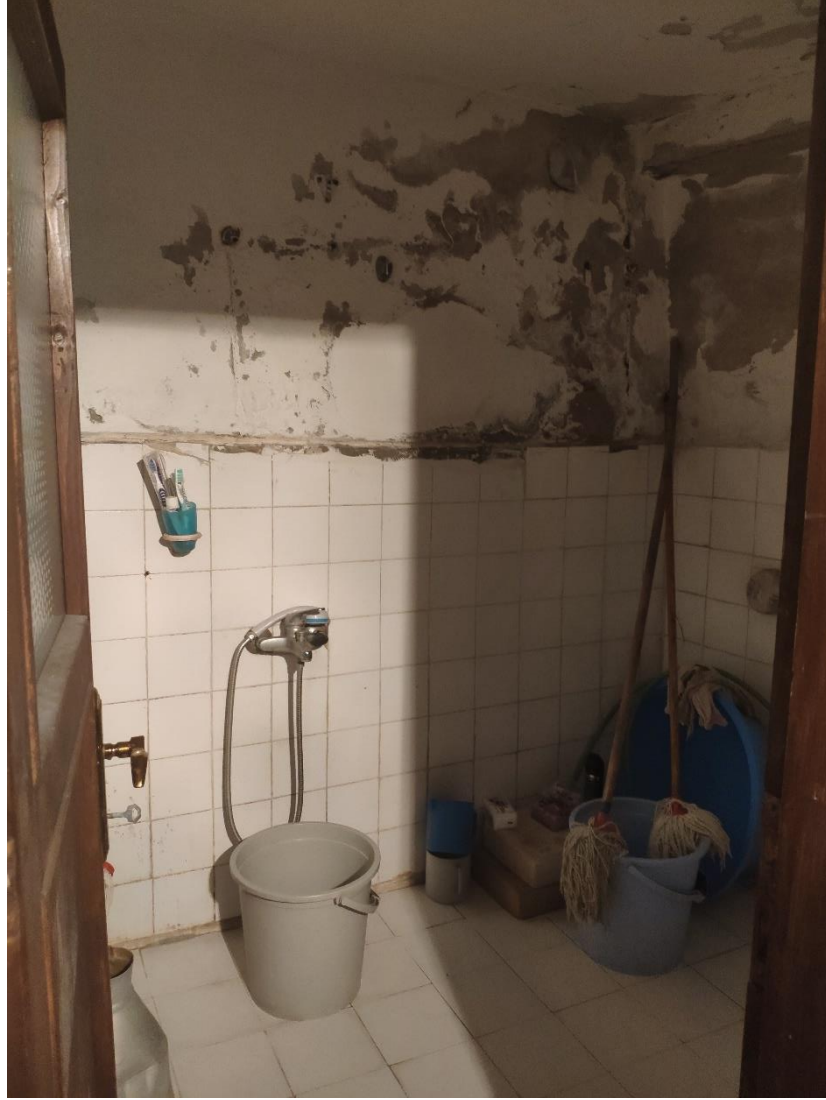
**Şekil 3.10** B02 Banyo Görünüşü (S.Çakır,2020)

-2.23 kotunda bulunmaktadır. Mekanın doğusunda 70cm genişliğinde kapı bulunmaktadır. Kapı muhdestir. Alanı 4.97 m<sup>2</sup>'dir. Döşemeler karo fayans olarak döşenmiştir. Duvar ise yarısı fayans döşenirken, diğer kısım alçı sıva üzeri boyadır. Doğusunda B03 wc bulunurken, güneyinde B01 depo yer almaktadır.

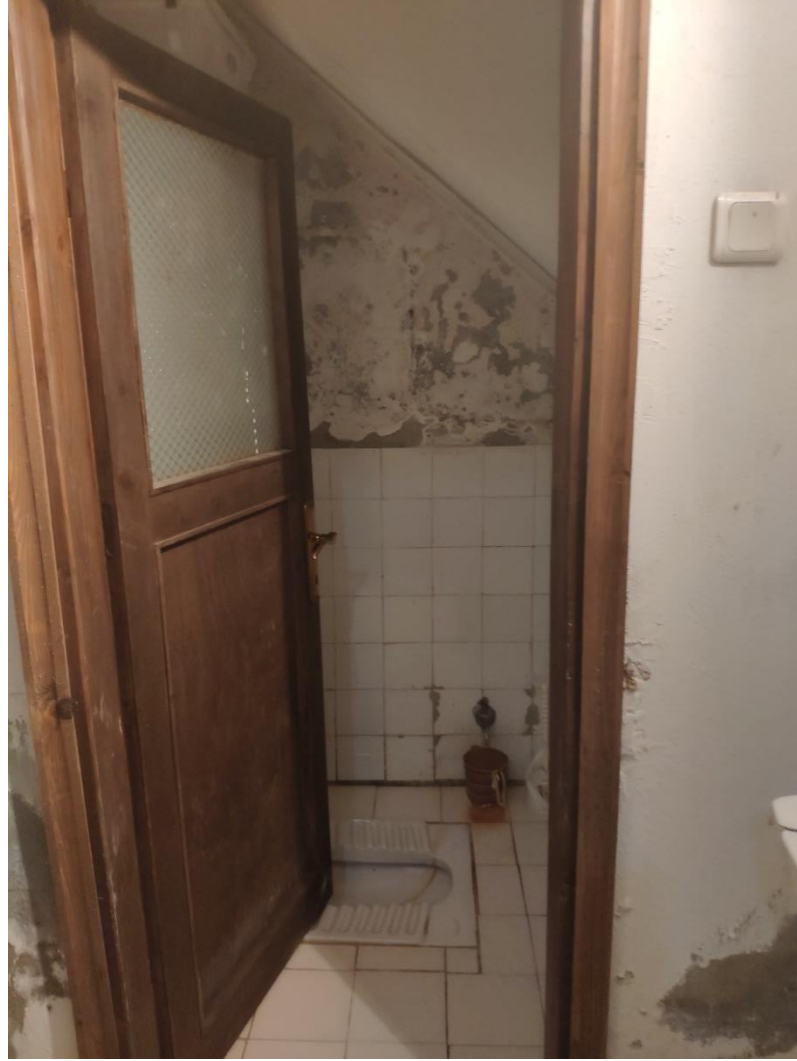
**Şekil 4.11** B03 WC Görünüşü (S.Çakır,2020)

-2.23 kotunda merdiven altında bulunmaktadır. Toplam alanı 1.46 m<sup>2</sup>'dir. Güneyinde 70 cm genişliğinde kapı bulunmaktadır. Kapı muhdestir. Döşemede malzeme olarak karo fayans kullanılmıştır. Tavanda alçı sıva üstünde boya kullanılmışken; duvarda yarısı fayans, yarısı alçı sıva üstünde boya kullanılmıştır. Güneyinde B01 depo, doğusunda B02 banyo bulunmaktadır.

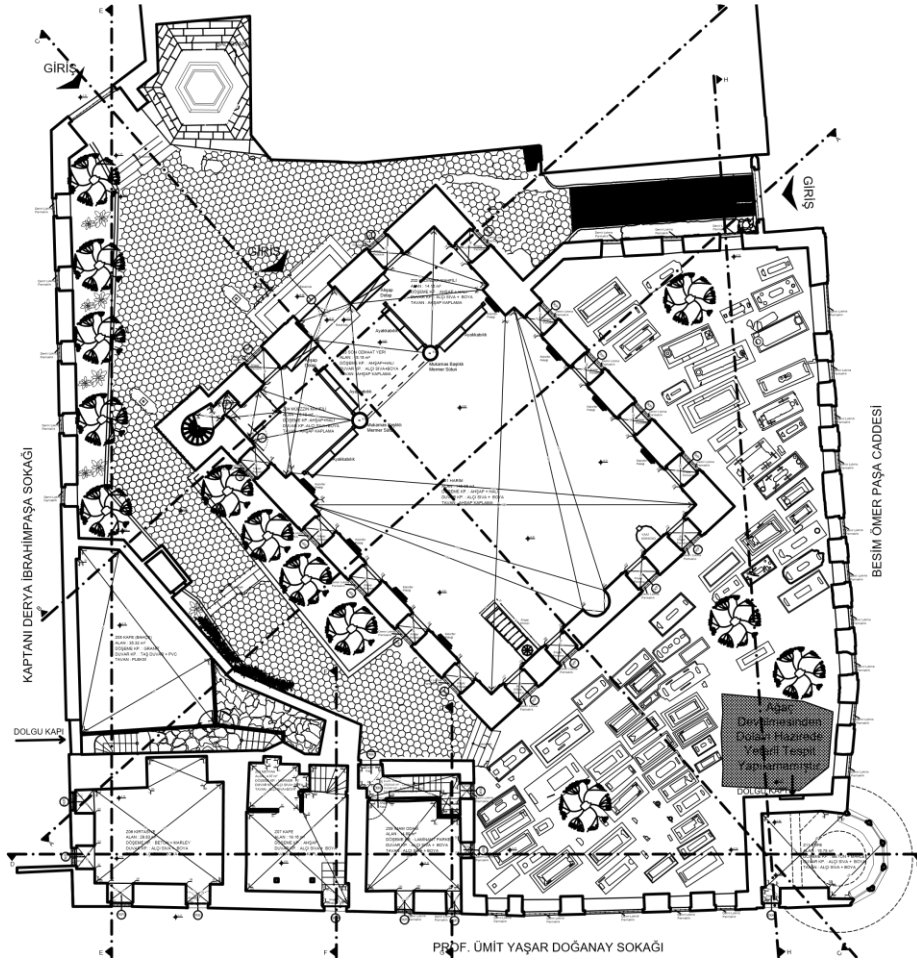
**Şekil 3.12 Rölöve, Zemin Kat Planı**

Zemin kat Z01 harim, Z02 kadınlar mahfili, Z03 son cemaat yeri, Z04 müezzin mahfili, Z05 kafe(bahçe), Z06 kırtasiye, Z07 kafe, Z08 mutfak, Z09 imam odası, Z10 koridor ve Z11 büfe bölümlerinden oluşmaktadır (Şekil 3.12).

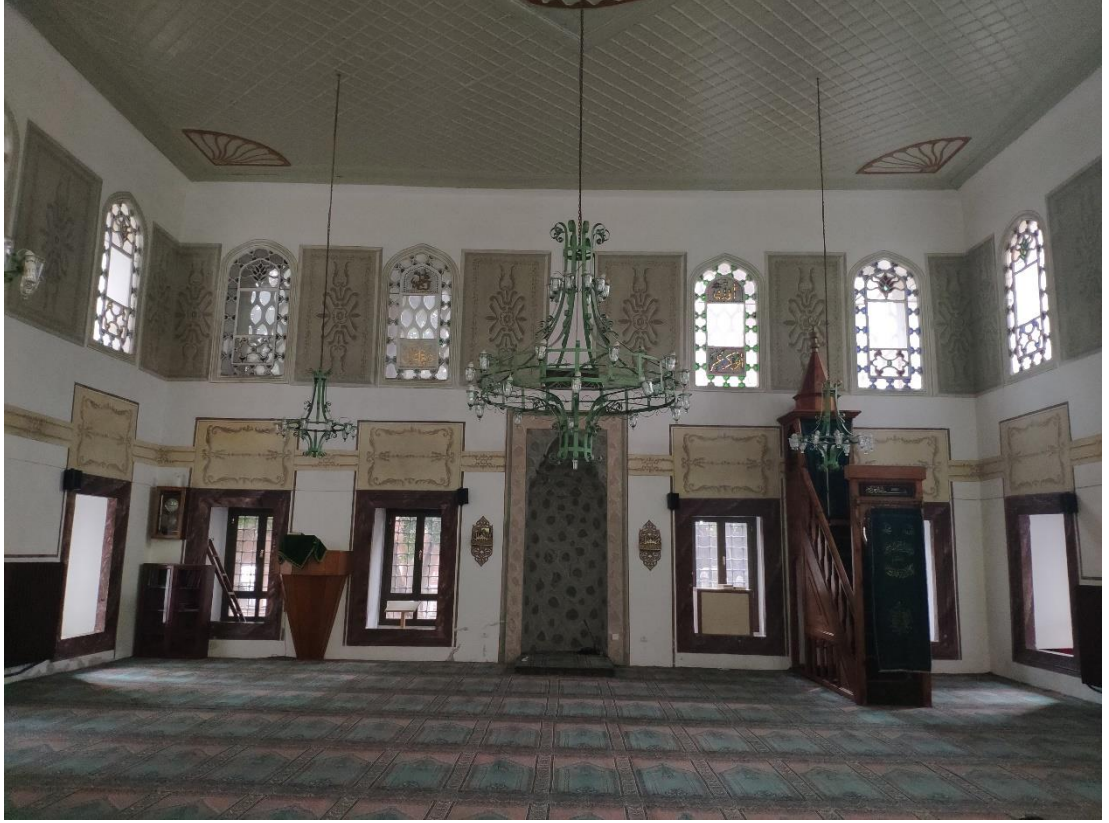
Şekil 3.13 Z01 Harim Görünüşü (S. Çakır, 2020)

Kuzeybatı yönünden girilen ahşap kapı ile Z01 harim mekanına ulaşılmaktadır. Harim +0.61 kotundadır. Giriş kapısı ZKK1 200cm genişliğinde, 216cm yüksekliğindedir. Harim mekanı 1254x1200x1170x1264cm boyutlarındadır. Harimin toplam alanı 149.05 m<sup>2</sup>'dir (Şekil 3.13). Harimin iç mekanı alt sırada 12 pencere, üst sırada 12 revzen ile aydınlatılmaktadır. Bu pencerelerin 4 tanesi kuzeydoğu, 4 tanesi güneybatı ve 4 tanesi ise güneydoğu yönündedir. Üst kottaki pencereler sadece aydınlatma için kullanılmaktadır. Alt sırada dışlık pencereler bulunmaktadır. ZKP1 genişliği 100cm'dir. Pencereler ahşaptır. Tavan ahşap çita ile desenli şekilde yapılmıştır (Şekil 3.14). Mekanın döşemesi ahşaptır ve üzeri halı kaplıdır (Şekil 3.15).

Z01 harimde özellikle kuzeybatı yönündeki tavan çıtalarında nemden kaynaklı kabarma ve boya dökülmesi görülmektedir. Deprem sonrası yapılan restorasyon sonucu sıva çatlakları düzeltilmeye çalışılmasına rağmen boya altından çatlaklar hala belli olmaktadır. Pencerelelerdeki demir lokma parmaklıklarda korozyon ve paslanma görülmektedir. Z06 kırtasiye mekanındaki tüm pencereler PVC doğrama penceredir. Bu pencereler muhdes olmakla birlikte demir lokma parmaklıklarında korozyon görülmektedir. Z06 mekanın içinde yüzey kirlenmesi görülmüştür. Zemini beton üzerine mineflo kaplıdır. Z11 büfenin kubbesinde bulunan kurşun malzeme çalınmıştır. Saçaklarda malzeme kaybı olmuştur Sebil üstündeki kitabede yazılar kirlenmeden dolayı okunamamaktadır.

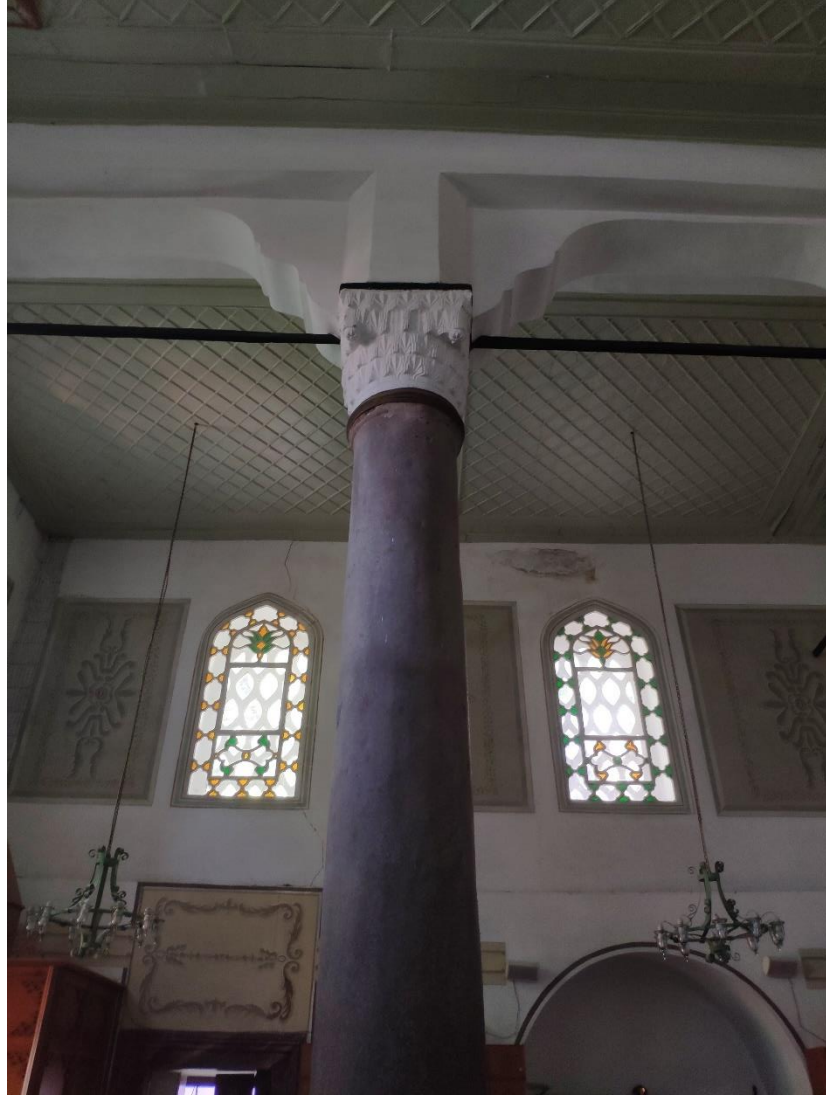
**Şekil 3.16** Z01 Harim Mukarnas Başlıklı Doğal Taş(Granit) Sütun (S. Çakır, 2020)

Kuzeybatı yönünde iki tane mukarnas başlıklı doğal taş (granit) sütun bulunmaktadır (Şekil 3.16). Bu sütunlar Z02 kadınlar mahfili, Z03 son cemaat yeri, Z04 müezzin mahfili mekanları ile harimi birbirinden ayırmaktadır. Mihrap nişi 124cm genişliğinde ve yarım daire planlıdır (Şekil 3.17). Güneydoğu yönünde 90cm genişliğinde vaaz kürsüsü bulunmaktadır (Şekil 3.18). Harim kısmı günümüzde kalorifer ile ısınmaktadır (Şekil 3.19). Mekanın güneyi ile güneydoğu cephesindeki duvarı arasında 360cm yüksekliği olan 240x70cm boyutlarında muhdes ahşap minber bulunmaktadır. Minberin toplam 8 adet basamağı vardır (Şekil 3.20).

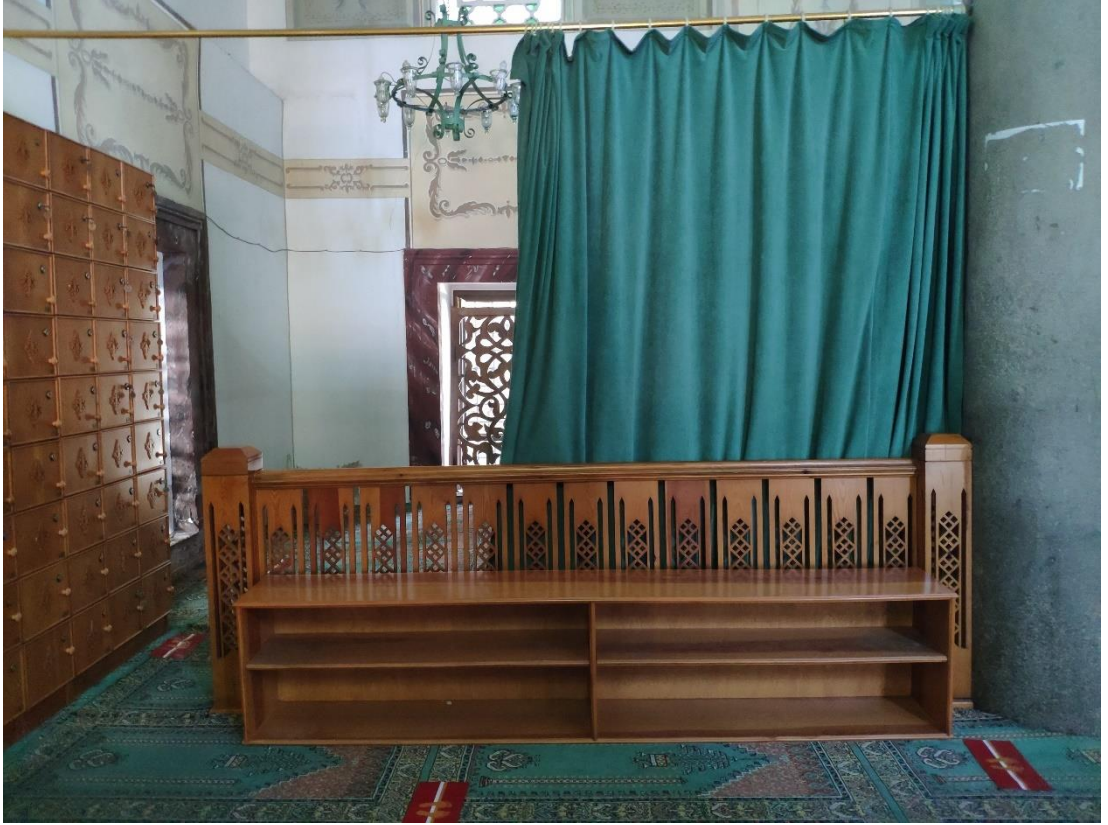
Şekil 3.21 Z02 Kadınlar Mahfili Görünüşü (S. Çakır, 2020)

Caminin kuzey yönünde kalan kadınlar mahfili mekanına Z03 son cemaat yerinden ulaşılabilir. Kadınlar mahfilinin etrafı perde ile örtülerek belirlenmiştir (Şekil 3.21). Ayrıca muhdes ahşap ayakkabılıklarda mekanın alanını belirleyen unsurlardandır. Kadınlar mahfili +0.61 kotundadır. Kadınlar mahfilinin boyutları 380x386x364x316cm şeklindedir. Kadınlar mahfilinin toplam alanı 14.16 m<sup>2</sup>'dir. Kadınlar mahfilinin iç mekanında alt sırada 2 pencere, üst sırada ise 2 revzen ile aydınlatılmaktadır. Bu pencerelerin bir tanesi kuzeybatı, bir tanesi kuzeydoğu yönündedir. Pencerelerin genişliği 100cm'dir. Üst kottaki pencereler sadece

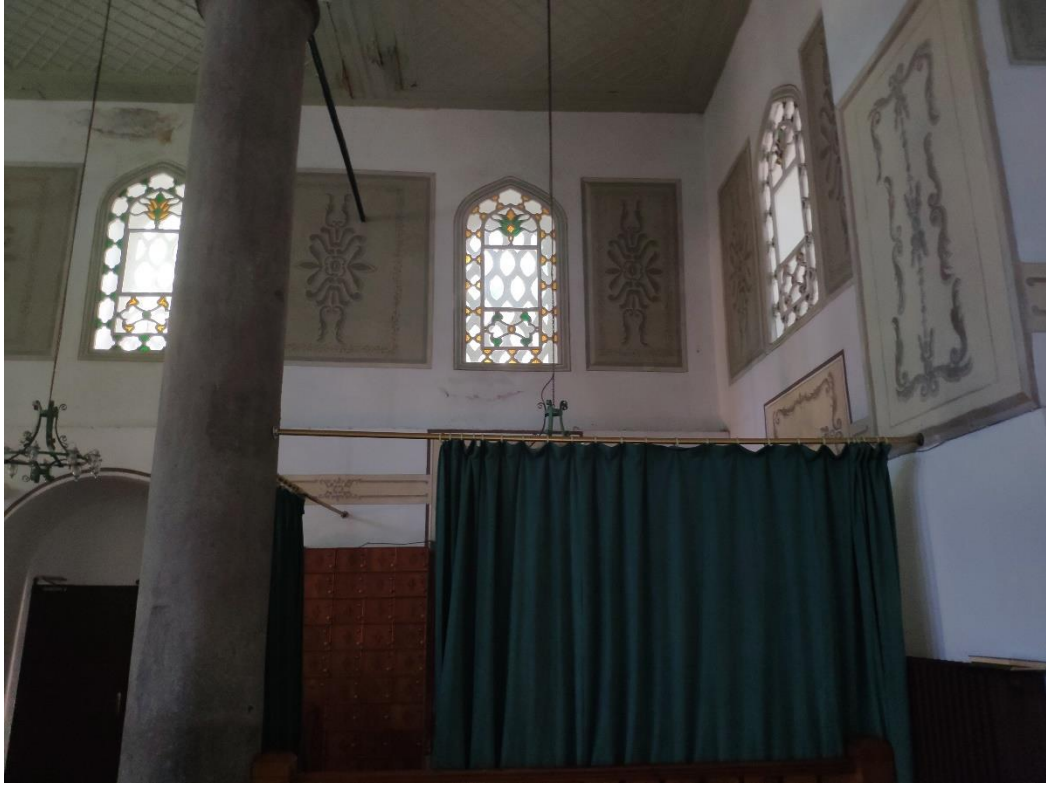
Şekil 3.22 Z02 Kadınlar Mahfili Revzen Görünüşleri (S. Çakır, 2020)

aydınlatma için kullanılmaktadır (Şekil 3.22). Alt sırada dışlık pencereler bulunmaktadır. Kuzeybatı penceresinin yanında muhdes ayakkabı dolabı vardır. Kadınlar mahfilinin güney köşesinde doğal taş (granit) sütun bulunmaktadır. Bu sütuna bağlı kuzeydoğu ve kuzeybatı yönlerine doğru üzengi seviyesinde demir gergi bulunmaktadır (Şekil 3.23). Tavan döşemesi ahşaptır. Döşemesi ise ahşap üzerinde halı şeklinde kullanılmaktadır.

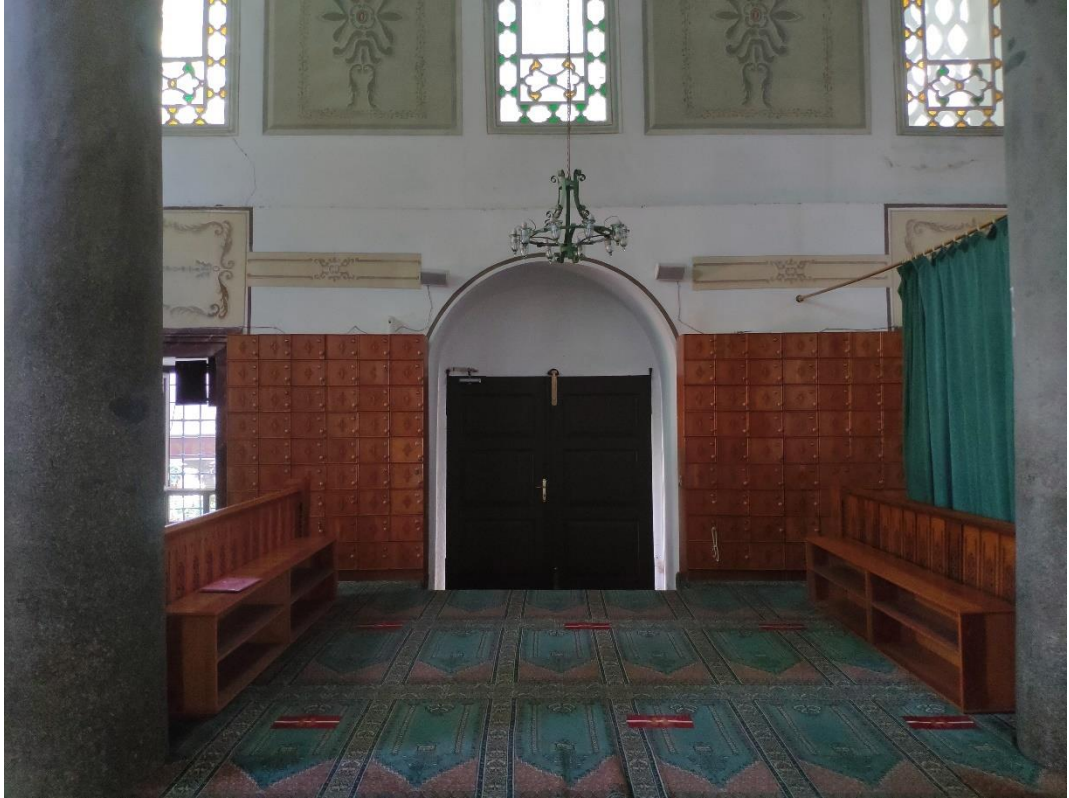
Şekil 3.24 Z03 Son Cemaat Yeri Görünüşü (S. Çakır, 2020)

Son cemaat yerinin tüm mekanlara bağlantısı bulunmaktadır. Son cemaat yerinin; kuzeyinde Z03 harim, doğusunda Z04 müezzin mahfili, batısında ise kadınlar mahfili bulunmaktadır (Şekil 3.24). Muhdes ahşap ayakkabılıklarda mekanın alanını belirleyen unsurlardandır. Son cemaat yeri ZKK1 kapısının olduğu kot +0.14 iken iki basamak çıkıldığında +0.61 kotunda yer almaktadır. Mekanın boyutları 722x416x410x400cm şeklindedir. Son cemaat yerinin toplam alanı 18.15 m<sup>2</sup>'dir. Son cemaat yerinde caminin ana kapısı olan ZKK1 yer almaktadır. Bu kapının genişliği 200cm iken boyu 210cm'dir. ZKK1 muhdes ahşap bir kapıdır. Üst kotta bir adet pencere vardır ve bu pencere sadece aydınlatma için kullanılmaktadır. Son cemaat yerinin harim ile birleştiği her iki köşesinde de mukarnas başlıklı doğal taş (granit) sütun yer almaktadır. Kapı dışındaki üç çevresinde de kemerlerin altında üzenği seviyesinde demir gergi bulunmaktadır. Tavan döşemesi ahşaptır. Döşemesi ise ahşap üzerinde halı şeklinde kullanılmaktadır.

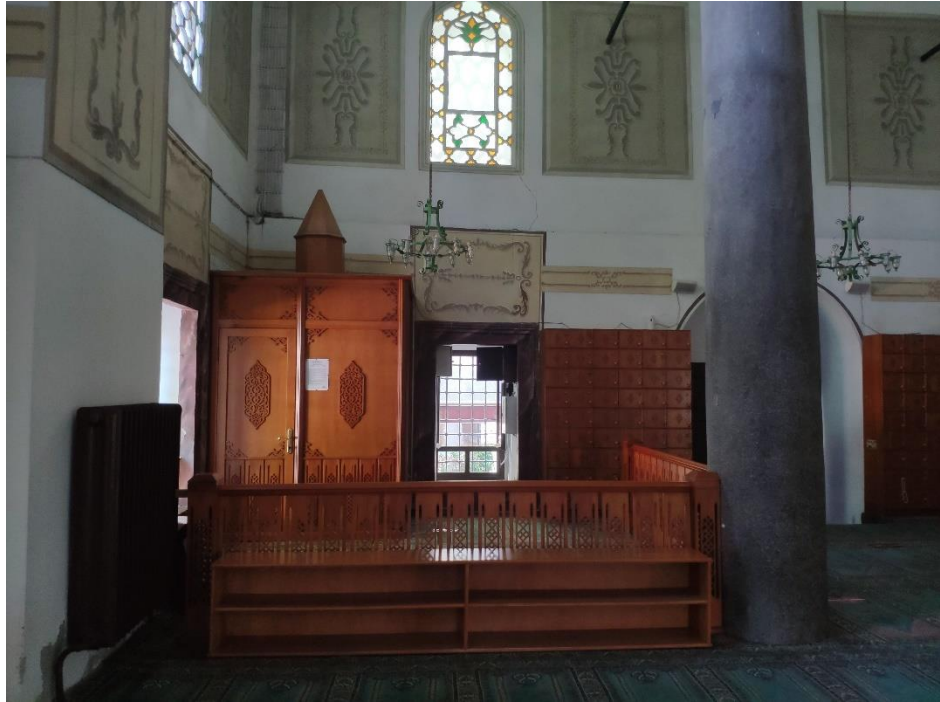
Şekil 3.25 Z04 Müezzin Mahfili Görünüşü (S. Çakır, 2020)

Müezzin mahfili caminin kuzeydoğusunda yer almaktadır. Son cemaat yeri ile harime bağlantısı vardır (Şekil 3.25). Her iki mekanla da arası muhdes ahşap ayakkabılıklarla ayrılmaktadır. Müezzin mahfili +0.61 kotunda yer almaktadır. Mekanın içinde minareye çıkış kapısının önünde ahşap muhdes bir paravanla küçük bir depo alanı ayrılmıştır. Minare kapısı ZKK2 genişliği 70cm iken yüksekliği 159cm'dir (Şekil 3.26). Mekanın boyutları 336x388x406x358cm şeklindedir. Müezzin mahfilinin toplam alanı 13.18 m<sup>2</sup>'dir. Kadınlar mahfilinin iç mekanında alt sırada 2 pencere, üst sırada ise 2 revzen ile aydınlatılmaktadır. Bu pencerelerin bir tanesi güneybatı, bir tanesi kuzeybatı yönündedir. Pencerelerin genişliği 100cm'dir. Üst kottaki pencereler sadece aydınlatma için kullanılmaktadır. Alt sırada dışlık pencereler bulunmaktadır. Kuzeybatı yönündeki pencerede 110cm olan iç kısmın sağ köşesinde elektrik panosu bulunmaktadır (Şekil 3.27). Kuzeybatı penceresinin yanında muhdes ayakkabı dolabı vardır. Müezzin mahfilinin doğu köşesinde doğal taş (granit) sütun bulunmaktadır. Bu sütuna bağlı kuzeybatı ve güneybatı yönlerine doğru üzenği seviyesinde demir gergi bulunmaktadır. Tavan döşemesi ahşaptır. Döşemesi ise ahşap üzerinde halı şeklinde kullanılmaktadır.
