**İSTANBUL TARİHİ YARIMADADAKİ 18.YÜZYIL  
KÜLLİYELERİ VE KAPTAN-I DERYA İBRAHİM  
PAŞA KÜLLİYESİ RESTORASYON ÖNERİSİ**

YÜKSEK LİSANS TEZİ

SAADET ÇAKIR

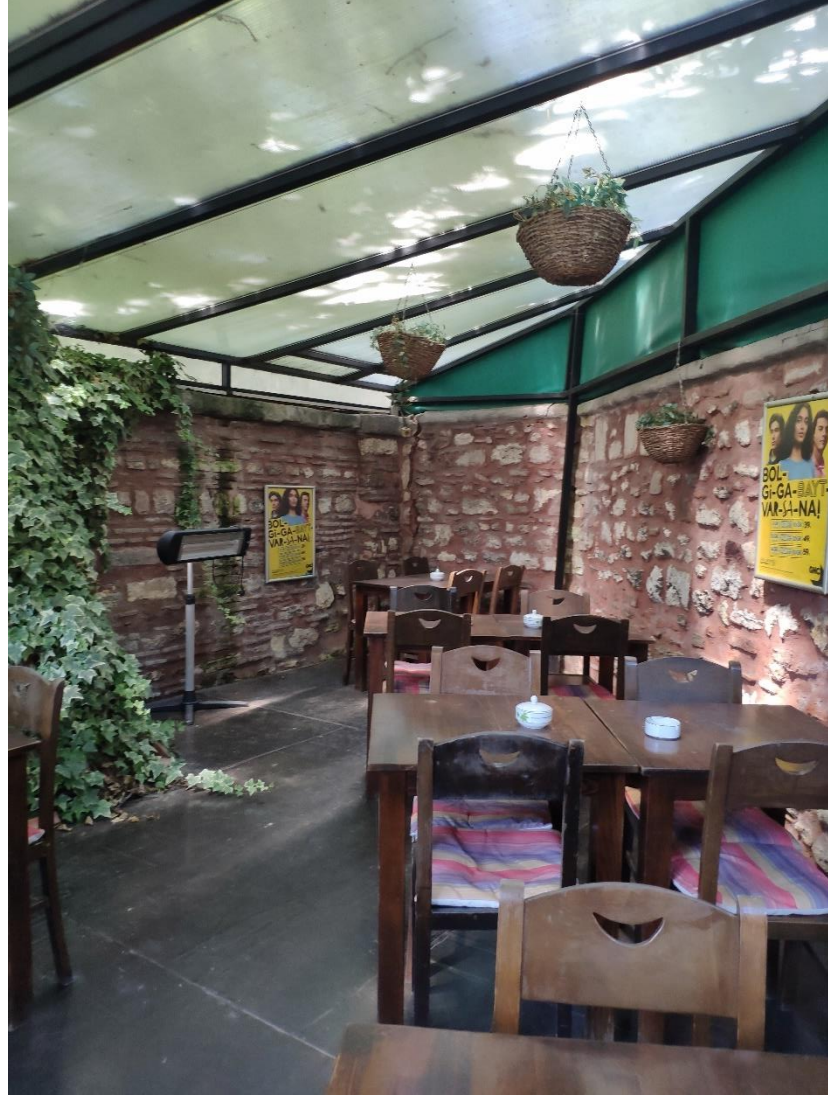
Şekil 3.28 Z05 Kafe (Bahçe) Görünüşü (S. Çakır, 2020)

Kafenin bahçe kısmı üç tarafı taş duvarla çevrilidir (Şekil 3.28). Güney cephesi bütün olarak PVC kaplamadır. Sonradan oluşturulan bir mekandır. Sadece oturma alanını kapsamaktadır. Caminin batısında, kırtasiyenin kuzeyinde yer almaktadır. Z05 mekanı -0.16 kotunda yer almaktadır. PVC cephenin toplam uzunluğu 578cm'dir (Şekil 3.29). Doğudaki PVC cephenin toplam uzunluğu ise 288cm'dir. Mekanın toplam alanı 35.32 m<sup>2</sup>'dir. Kafenin tavanı pleksi malzeme ile örtülüdür. Zeminini ise doğal taş (granit) olarak kullanılmıştır.

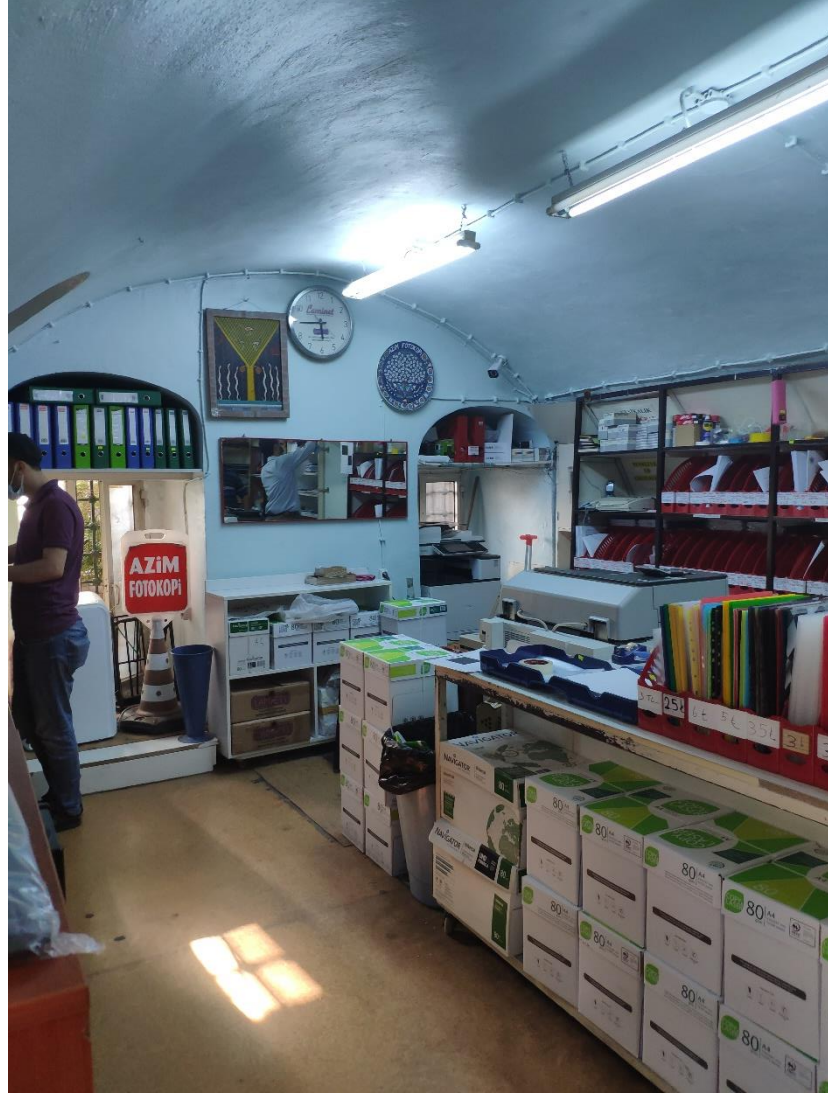
Şekil 4.30 Z06 Kırtasiye Görünüşü (S. Çakır, 2020)

Kırtasiye aynalı tonoz şekilde yapılmış tek katı bir yapıdır (Şekil 3.30). ZKP3 batı yönünde iki tane, güney yönünde ise bir tane PVC pencere bulunmaktadır. Bu pencerelerin ölçüsü 76cm'dir. Pencere önlerinde demir lokma parmaklık bulunmaktadır. Güney cephesi bütün olarak PVC kaplamadır. Caminin güneyinde, kafenin batısında yer almaktadır. Z06 mekanı -2.13 kotunda yer almaktadır. Kırtasiyenin toplam alanı 29.83 m<sup>2</sup>'dir. Mekanın boyutları 550x440x560x404cm şeklindedir. ZKK3 ahşap kapı orjinaldir (Şekil 3.31). Genişliği 100cm iken yüksekliği

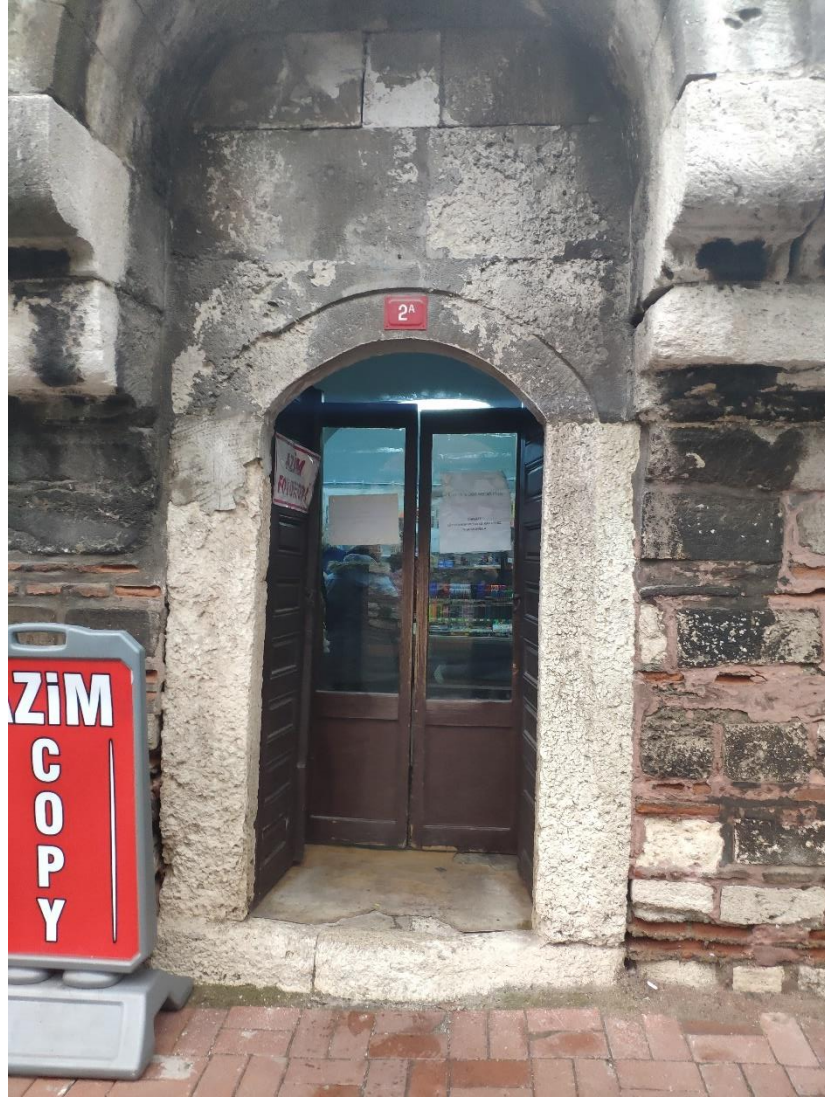
**Şekil 4.31** Z06 Kırtasiye ZKK3 Görünüşü (S. Çakır, 2020)

178cm'dir. Kırtasiyenin tavanı alçı sıva üzeri boyadır. Zemini ise beton üzeri mineflo olarak kullanılmıştır.

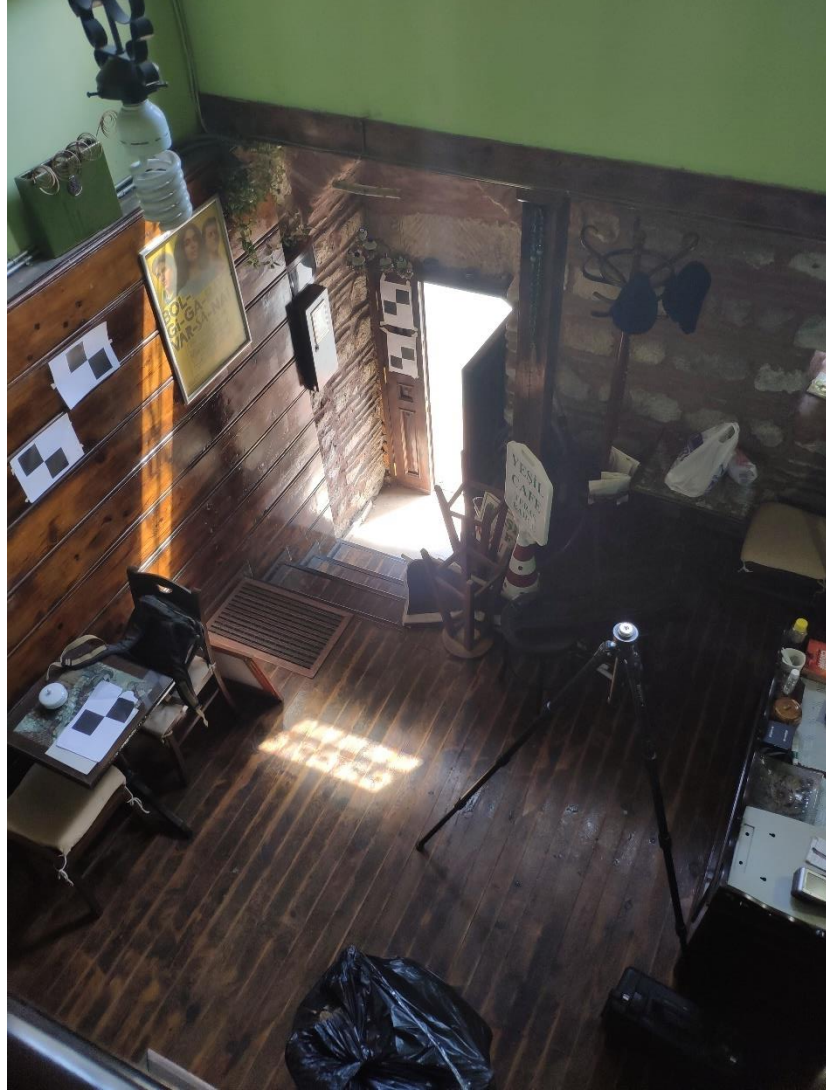
**Şekil 4.32** Z07 Kafe Görünüşü (S. Çakır, 2020)

Kafe girişinde -1.80 kotundan dört basamak çıkılarak -0.95 kotuna gelinmektedir. Zemin katın dört cephesi de taştan yapılmıştır (Şekil 3.32). Aynı zamanda bu mekan galeri boşluğunu oluşturmaktadır. Zeminin üzerine ikinci kat ahşap malzeme ile çıkmıştır. Zeminden üst kata 2 tane ahşap sütun (15x15cm) vardır. Ahşap yapı yakın zamanda onarım gördüğü için muhdestir. Galeri boşluğunun güney cephesinde iki tane ahşap pencere bulunmaktadır. Bu pencereler (1KP1) +1.92 kotundadır. Bu pencerelerin ölçüsü 75cm'dir. Pencere önlerinde demir ferforje bulunmaktadır. Kafe imam odasının batısında,

kırtasiyenin doğusunda yer almaktadır. Kafenin toplam alanı 19.16 m<sup>2</sup>'dir. Mekanın boyutları 442x340x434x478cm şeklindedir. ZKK4 ahşap kapının genişliği 108 cm iken yüksekliği 177cm'dir. Kafenin tavanı ve döşemesi ahşaptır.

Şadırvanın mermer yüzeyindeki kirlenmeler için özel agregalarla, kontrollü mikro kumlama yöntemi kullanılarak yüzey temizlenebilmektedir. Z07 Kafe zemin kat tavanı ahşaptır. Ahşabı temizlemek için fırça veya ısı tabancası gibi bir aletle ahşap üzerindeki kir yada boyayı uzaklaştırmak gerekir. Külliyyede bulunan tüm pencerelerde demir lokma parmaklık bulunmaktadır. Demir lokma parmaklığın temizlenmesi için metal yüzeye zımpara ve tel fırça ile korozyon oluşan alanı mekanik temizleyerek antipas kullanılması gerekmektedir. Cami tavanında meydana gelen kabarmaları temizlemek için ilk önce kabaran alanlar, spatula yada bistüri ile kazılarak üzerindeki boya uzaklaştırılmalıdır. Yüzeyi temizleme bittikten sonra ahşap yüzey boyanması gerekmektedir. Minarenin özellikle yüksek yerlerinde meydana gelen yüzey kirlilikleri temizlemek için özel agregalarla düşük basınç uygulayarak kontrollü mikro kumlama uygulanabilir. 101-102-103 mekanlarının tavanları ahşap malzemedendir yapılmıştır ve yüzey temizliği için kir tabakası kuru temizlik yapılarak kir tabakası yumuşak uçlu fırça ile alınmalıdır. Kuru temizlemenin ardından pH değeri nötr olan naniyonik deterjan ve su karıştırılarak dairesel hareketlerle silinmesi gerekmektedir. Deterjanla silinen yerler saf su ve üstübu kullanılarak yumuşak dairesel hareketlerle silinmeye devam edilecek. Kaptan-ı Derya İbrahim Paşa Sokağı'ndaki bahçe duvarındaki yüzey kirlilikleri biyositler ile kökleri kurutulularak yada mekanik olarak sökülerek temizlene bilmektedirler.

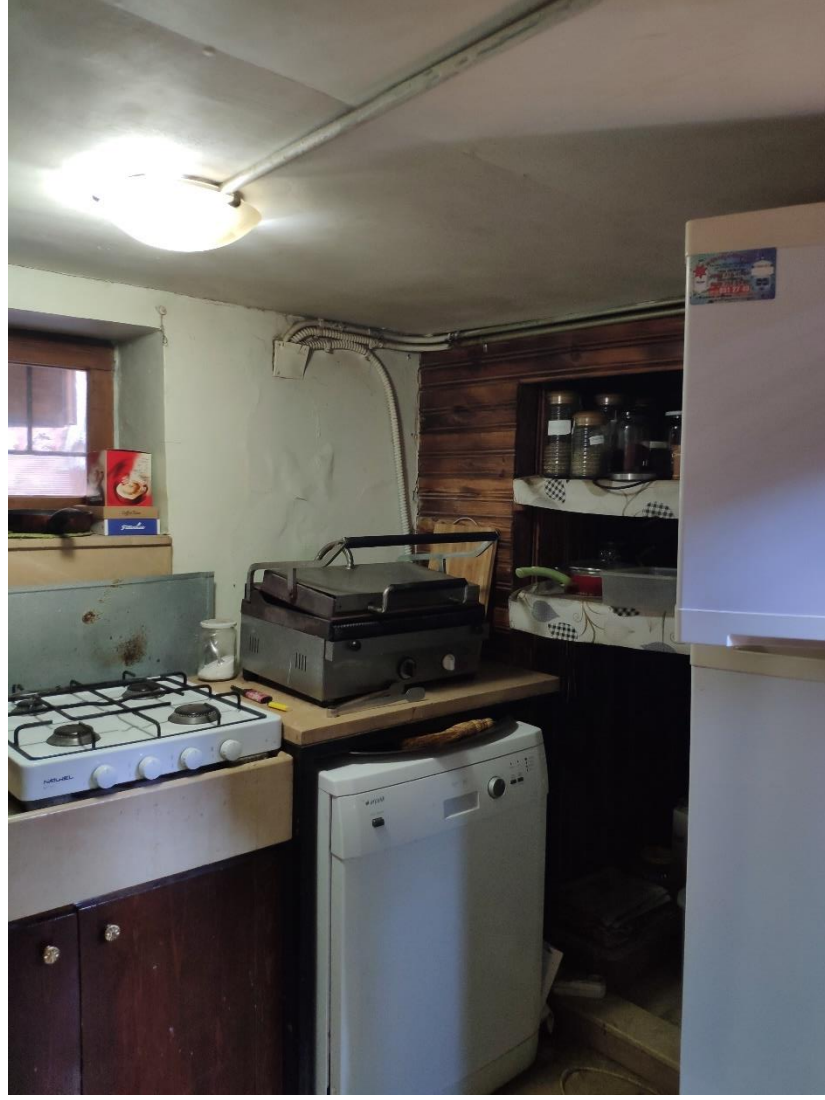
**Şekil 3.33** Z08 Mutfak Görünüşü (S. Çakır, 2020)

Mutfak -0.95 kotunda bulunmaktadır. Kafe ile doğrudan bağlantısı vardır. Kapısı bulunmamaktadır. Mutfağın kuzeyinde pencere bulunmaktadır. Mutfağın toplam alanı 4.97 m<sup>2</sup>'dir. Mekanın boyutları 200x215x229x202cm'dir. Tavanı alçı sıva üzeri boya iken döşeme malzemesi mermerdir (Şekil 3.33).

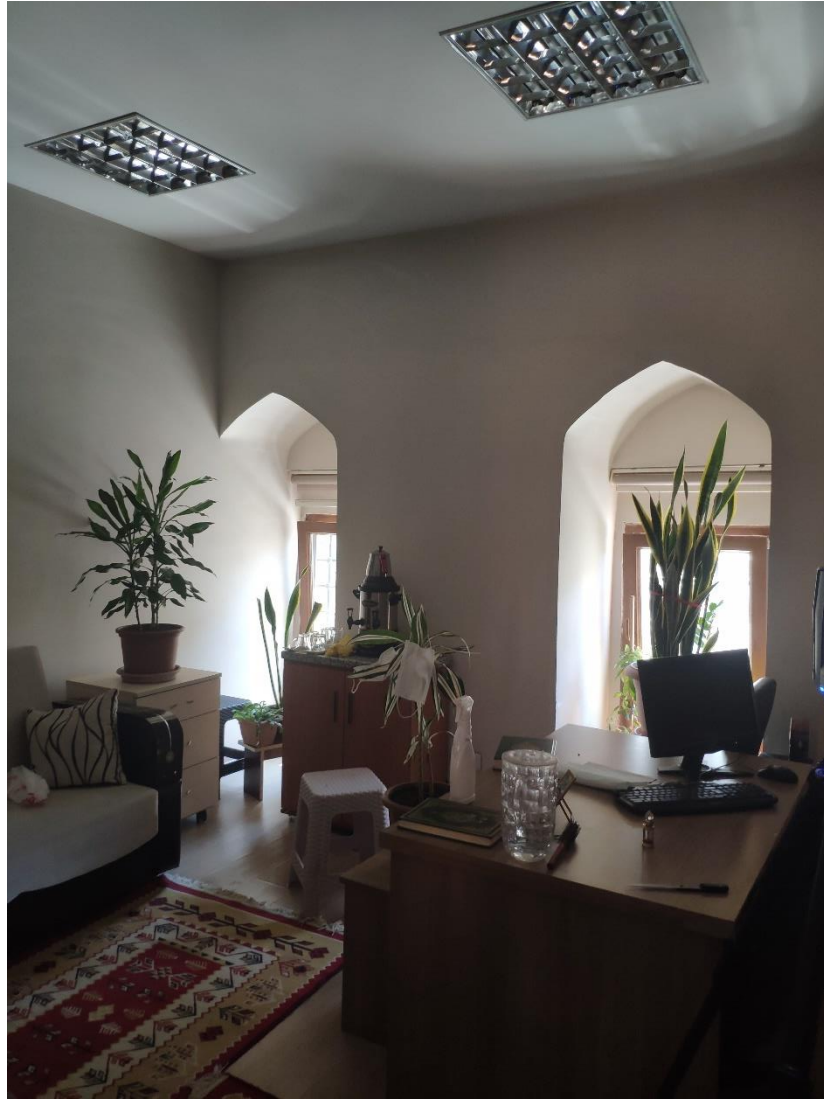
Şekil 3.34 Z09 İmam Odası Görünüşü (S. Çakır, 2020)

İmam odası +0.12 kotunda bulunmaktadır. Batısında kafe bulunurken doğusunda hazire yer almaktadır. İmam odasının toplam alanı 14.89 m<sup>2</sup>'dir. Mekan boyutları 389x410x398x316cm şeklindedir. Girişi ZKK5 kapısından ZKK6 kapısı ile sağlanmaktadır. Kapılar odanın kuzeybatısında yer almaktadır. ZKK6 muhdes ahşap kapının genişliği 80 cm iken yüksekliği 210cm'dir. Odanın güneyinde iki adet PVC doğrama pencere (ZKP2) bulunmaktadır. ZKP2 genişliği 75 cm iken yüksekliği 106 cm'dir. Bu pencerelerin içeriden görünümü sivri kemerli bir duvara yerleşmiştir. Sivri kemerin yüksekliği 170cm'dir. Pencere dışında demir lokma parmaklık yer

almaktadır. İmam odasının doğusunda bir pencere (ZKP2) daha bulunmaktadır. Bu pencerenin yüksekliđi odadaki diđer pencere boyutuyla aynı olmasına rađmen bulunduđu duvarda sivri kemer içinde yer almamaktadır. Pencere dışında demir lokma parmaklık bulunmaktadır. İmam odasının döşemesi laminant parkedir. Tavanı ise alçı sıva üzeri boyadır (Şekil 3.34).

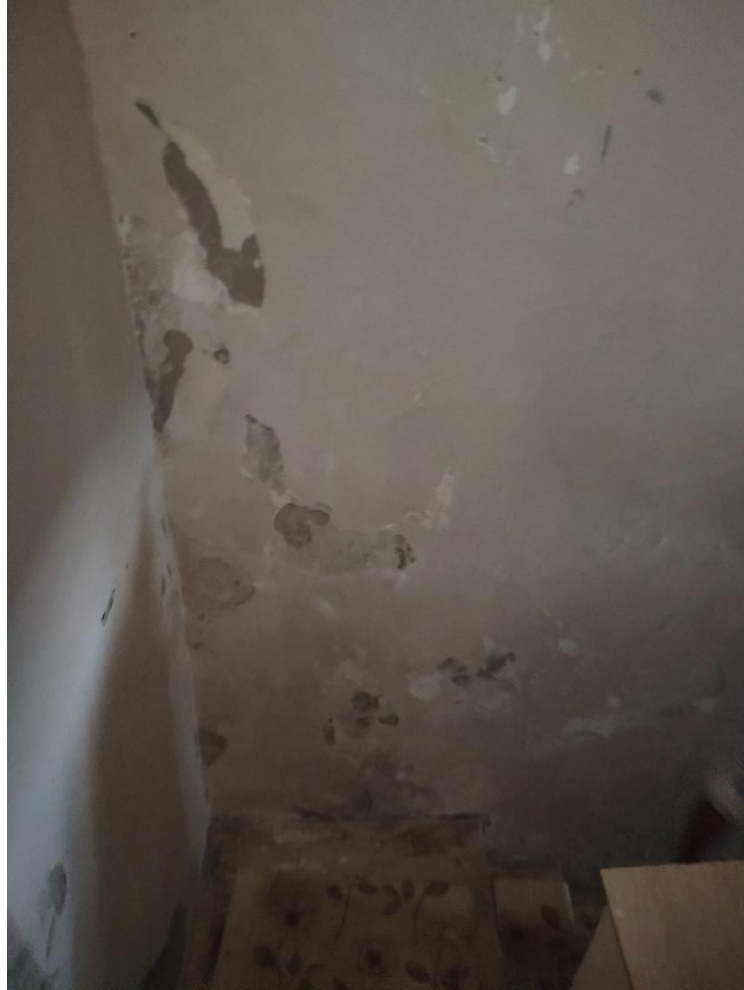
Şekil 3.35 Z10 Koridor Görünüşü (S. Çakır, 2020)

İmam odası kuzeyinde bulunan koridor +0.12 kotunda bulunmaktadır. Batısında kafe, doğusunda hazire, kuzeyinde cami yer almaktadır. Koridorun toplam alanı 5.20 m<sup>2</sup>'dir. Girişi kuzeyindeki ZKK5 kapısından sağlanmaktadır. Bu kapı muhdes demir malzemedен yapılmıştır. Kapının genişliği 94cm iken yüksekliği 210cm'dir. Güneyinde bulunan ZKK6 kapısı ile imam odasına giriş sağlanmaktadır. ZKK6 muhdes ahşap kapının genişliği 80 cm iken yüksekliği 210cm'dir. Odanın batısında bir adet PVC doğrama pencere (ZKP2) bulunmaktadır. ZKP2 genişliği 75 cm iken yüksekliği 106 cm'dir. Odanın doğusunda 12 basamaklı bir L merdiven bulunmaktadır. Koridorun döşemesi mermerdir. Tavanı ise alçı sıva üzeri boyadır (Şekil 3.35).

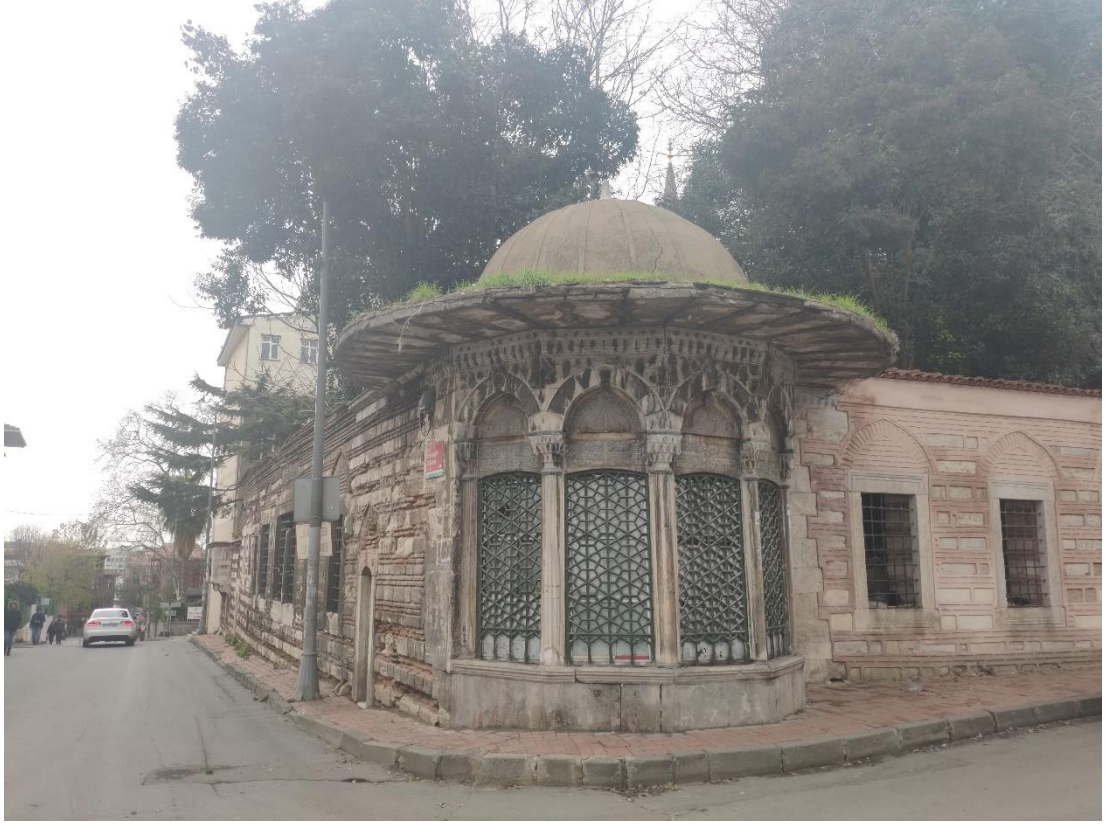
Şekil 3.36 Z11 Büfe Görünüşü (S. Çakır, 2020)

Büfe tüm külliye yapılarının güneydoğusunda Prof. Ümit Yaşar Sokak ile Ömer Besim Paşa Caddelerinin kesiştiği noktada yer almaktadır (Şekil 3.36). Kuzey ve batısında hazire yer almaktadır. Prof. Ümit Yaşar Sokağı'ndan bir basamakla girdikten sonra -1.05 kotuna ulaşılmaktadır. Büfenin toplam alanı 16.78 m<sup>2</sup>'dir. Mukarnas başlıklı mermer sütunlar ile bölümlere ayrılmış beş penceresi bulunmaktadır. Pencerede demir ferforje vardır. Girişi güneyindeki ZKK7 kapısından sağlanmaktadır. Bu kapı muhdes demir malzemeden yapılmıştır. Kapının genişliği 70cm iken yüksekliği 180cm'dir. Büfenin tavanında 240cm çaplı kubbe bulunmaktadır. Kubbenin yerden yüksekliği 572cm'dir. Büfede kubbe tromp geçişli olup kurşun ile örtülmüştür. Günümüzde büfenin kubbe olan tavanında alçıpan tavan yapılmıştır (Şekil 3.37). Bu tavanın yerden yüksekliği 260cm'dir. Döşemesi ise beton üstüne mineflo olarak kullanılmaktadır.

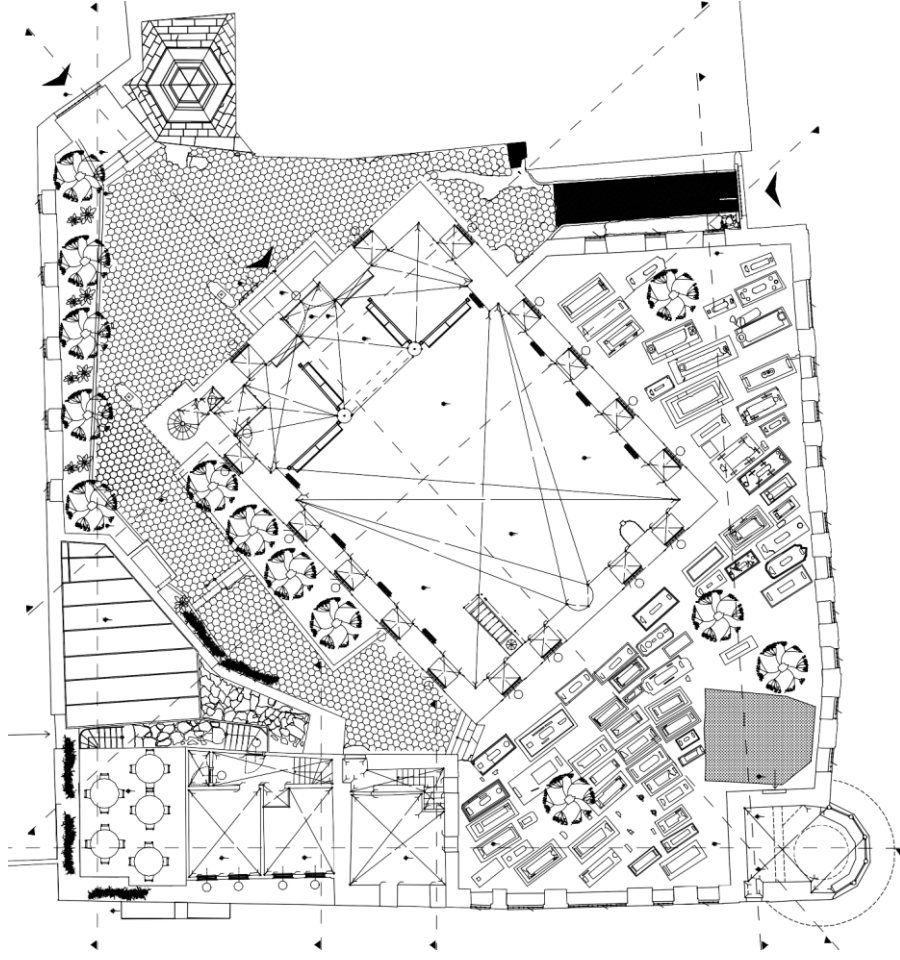
**Şekil 3.38** Rölöve, Birinci Kat Planı

Birinci kat 101 kafe, 102 koridor, 103 wc ve 104 kafe (teras) bölümlerinden oluşmaktadır (Şekil 3.38).

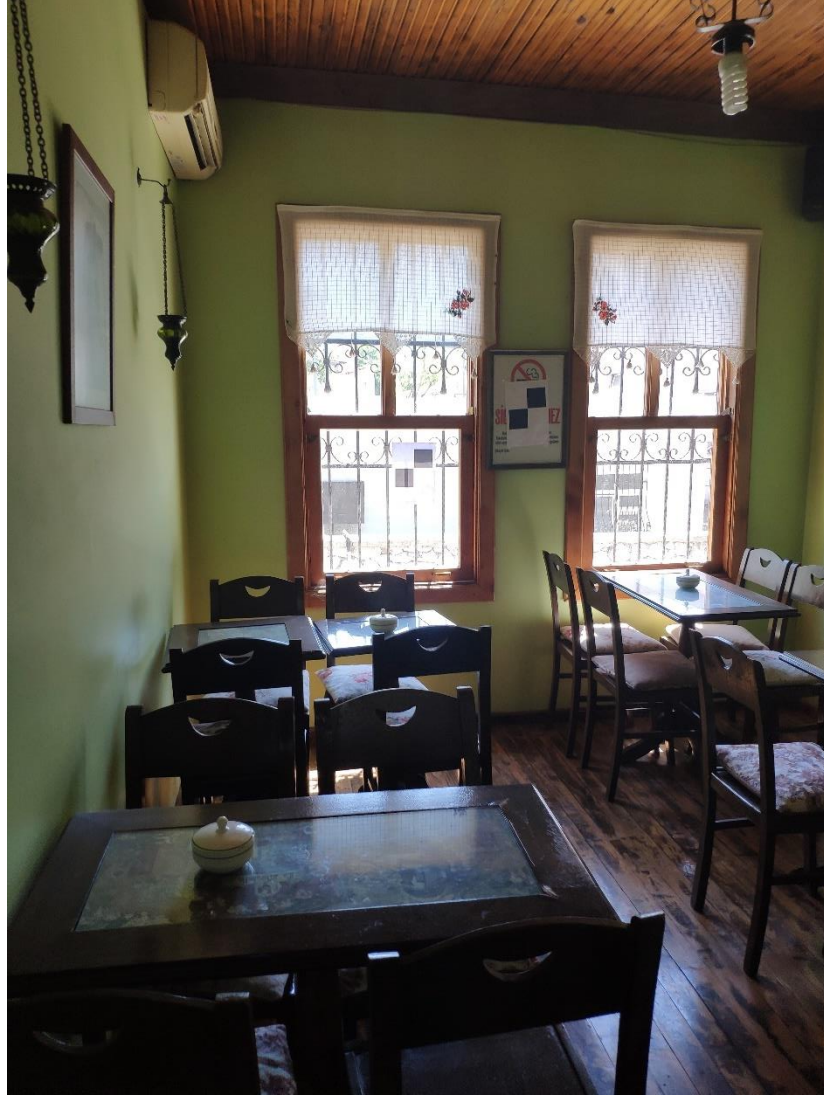
**Şekil 3.39** 101 Kafe Görünüşü (S. Çakır, 2020)

Kafenin birinci katında yer alan mekan +1.18 kotunda bulunmaktadır. Ahşap bir yapı olan bu mekanın doğusunda kafenin galeri boşluğu bulunmaktadır. Kuzeyinde 102 koridor ve 103 wc yer almaktadır. Batısında ise Kafe (teras) bulunmaktadır. Odanın kuzeydoğu duvarında 82cm genişliğinde bir boşluk vardır. 101 kafe mekanının toplam alanı 11.55 m<sup>2</sup>'dir. Oda ölçüleri 377x308x310x373cm şeklindedir. Ahşap yapı yakın zamanda onarım gördüğü için muhdestir. Güney cephesinde iki tane ahşap pencere bulunmaktadır. Bu pencereler (1KP1) +1.92 kotundadır. Bu pencerelerin ölçüsü 75cm'dir. Pencere önlerinde demir ferforje bulunmaktadır. Kafenin tavanı ve döşemesi ahşaptır (Şekil 3.39).

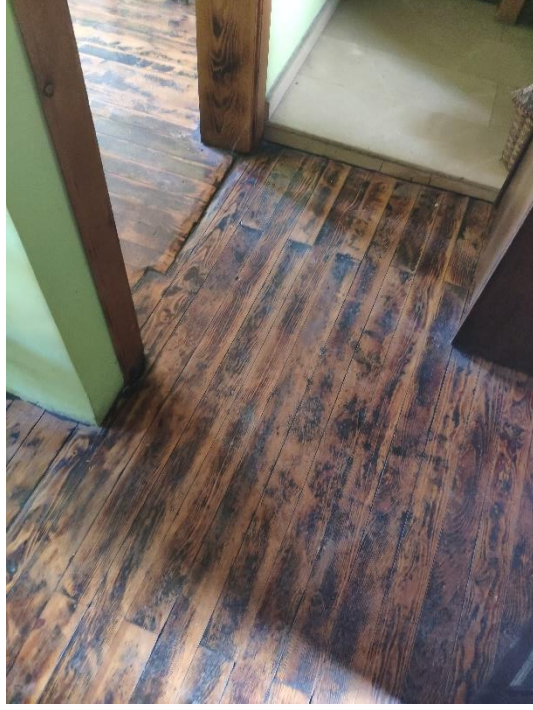
**Şekil 3.40** 102 Koridor Döşemesi (S. Çakır, 2020)

Kafenin birinci katında yer alan mekan +1.18 kotunda bulunmaktadır. Ahşap bir merdiven ile -0.95 kotundan 9 basamak çıkılarak ulaşılmaktadır. Mekanın güneyinde kafenin galeri boşluğu ve 101 kafe bulunmaktadır. 103 WC ise batısında yer almaktadır. Odanın kuzey duvarında 88cm genişliğinde bir kapı (1KK6) bulunmaktadır. Bu kapı aynı zamanda kafenin diğer mekanları (Z05 kafe bahçe ve 104 kafe teras) arasında geçişi sağlamaktadır. 102 koridorun toplam alanı 7.42 m<sup>2</sup>'dir. Oda ölçüleri 515x144x515x104cm şeklindedir. Mekanın galeri boşluğuna açılan kısımda

küçük bir balkon bulunmaktadır. Bu balkonun korkulukları ahşaptır. Kafenin tavanı ve döşemesi ahşaptır (Şekil 3.40) (Şekil 3.41).

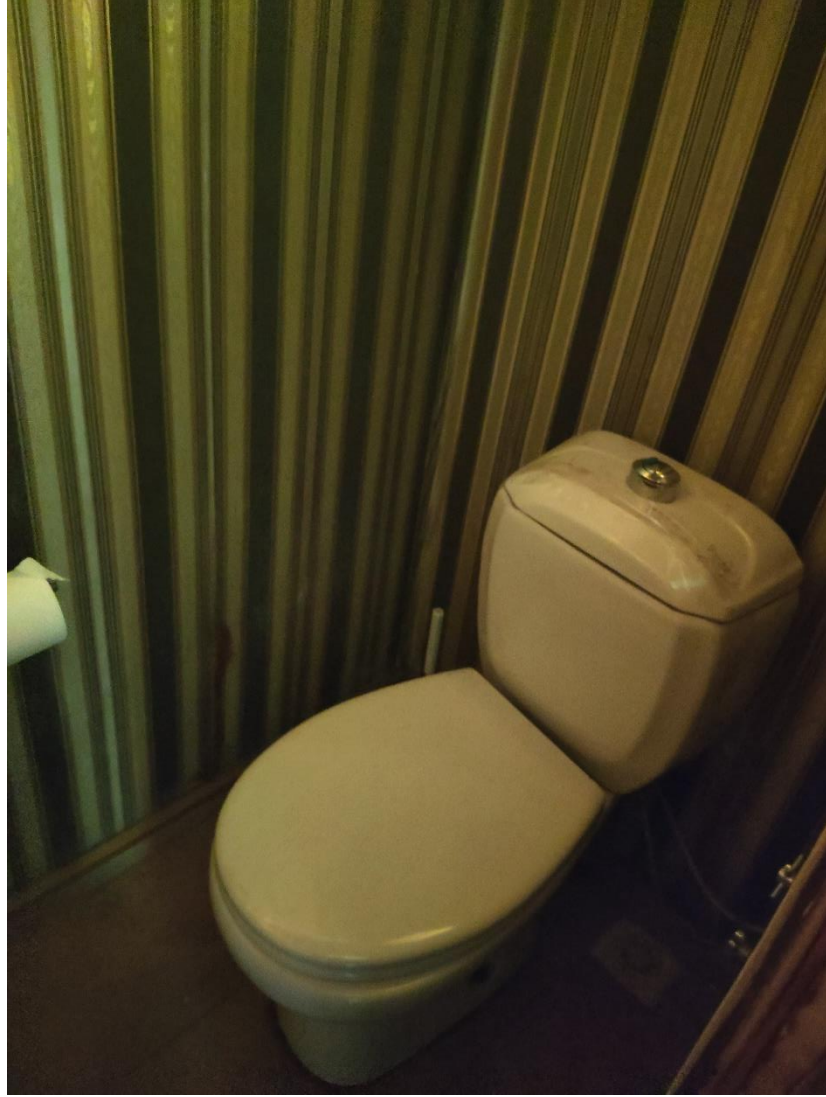
Şekil 3.42 103 WC Görünüşü (S. Çakır, 2020)

+1.18 kotunda yer almaktadır. Toplam alanı 1.32m<sup>2</sup>'dir. Doğusunda 80 cm genişliğinde kapı bulunmaktadır. Kapı muhdestir. Döşemede malzeme olarak mermer kullanılmıştır. Tavanda alçı sıva üstünde boya kullanılmışken; duvarda duvar kağıdı kullanılmıştır. Güneyinde 101 kafe, doğusunda 102 koridor bulunmaktadır (Şekil 3.42).

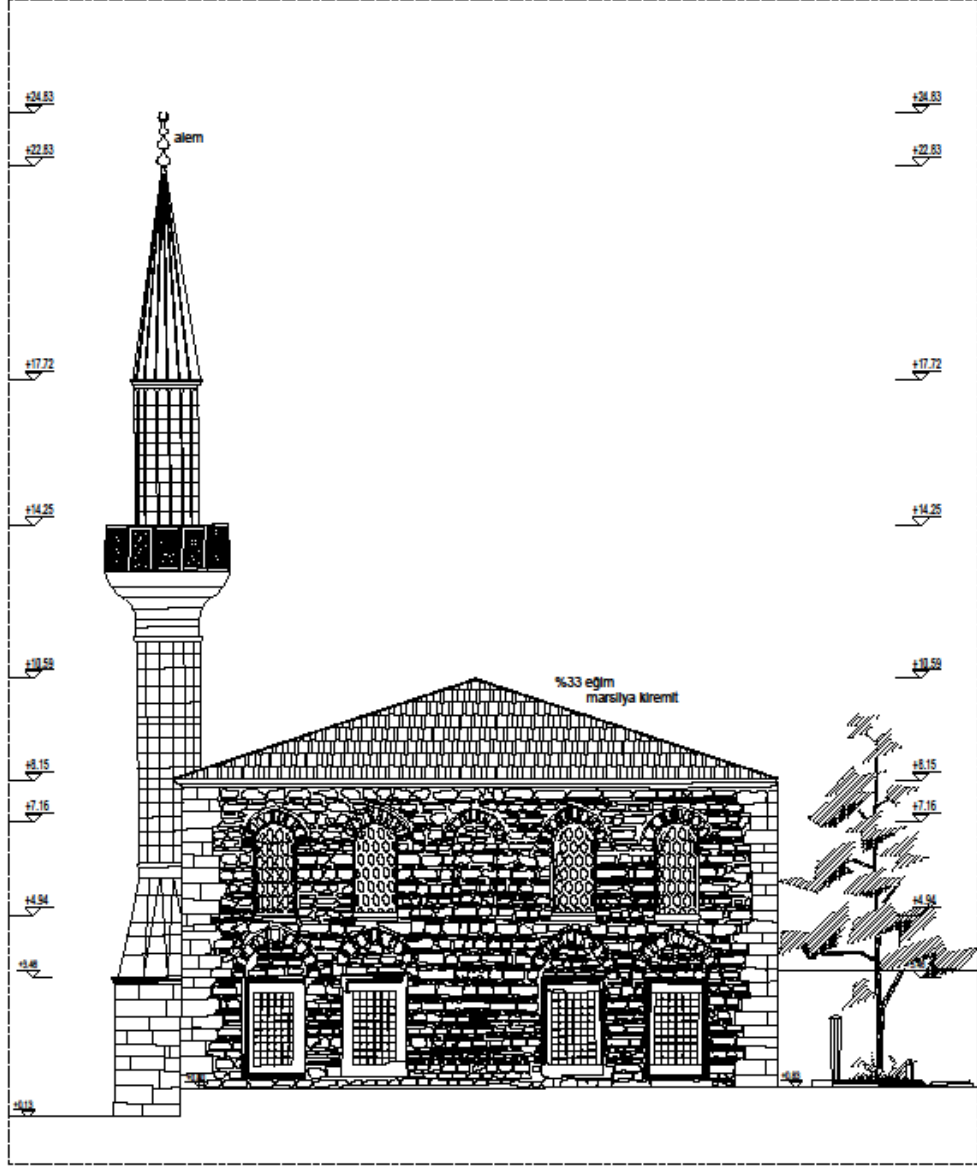
Şekil 3.45 Rölöve, Güneydoğu Cephesi

Caminin hazire kısmına bakmakta olan cephesidir. Yapı kagir bir yapıdır. Yapının çatısı ahşap olup, Marsilya kiremit kullanılmıştır. Cami cephesi kesme taş ve tuğladan karma şekilde yapılmıştır. Cephenin toplam genişliği 1425cm yüksekliği ise 735cm şeklindedir. Demir lokma parmaklıklı dört adet ahşap pencere (ZKP1) bulunmaktadır. Bu dört pencerenin etrafı taş sövelerle çevrilidir. Cephede bütünlüğü sağlayacak şekilde simetriği oluşturmaktadırlar (Şekil 3.43). Cephenin köşeleri kesme taş ile sonlanmaktadır. Pencerelerin üstlerinde tuğladan içleri doldurulmuş Türk tipi sivri kemerler vardır. Üst sırada da alt sırada olduğu gibi 4 adet revzen bulunmaktadır. Aynı simetri burada da sağlanmaktadır. Revzenler sadece aydınlatma amacıyla kullanılmıştır. Revzenlerin üstü yuvarlak yayvan kemerli olarak inşa edilmiştir (Şekil 3.44). Farklılık olarak cephenin tam ortasında üst kotta revzen olmamasına rağmen yuvarlak yayvan kemer bulunmaktadır. Caminin minaresi kesme taştan yapılmış olup daha sonraki dönemlerde eklenmiştir. 17.08.1999 depremi sonrası yapılan restorasyonlar sonrası minaresi yenilenmiştir (Ek 34). Bu cephede cami kotu +0.80 iken minare kotu +0.13 olarak belirlenmektedir.

Besim Ömer Paşa Caddesi ile Kaptan İbrahim Paşa Cami arasında arka bahçe bulunmaktadır. Bu bahçenin içinde hazire yer almaktadır. Bu cephenin batısında imam odası yer almaktadır. İmam odası duvarı ile arasında demir bir kapı bulunmaktadır. Cephenin sağ tarafında Medresetü'l Kuzat olarak yapılan günümüzde İstanbul Üniversitesi Kütüphanesi bulunmaktadır.

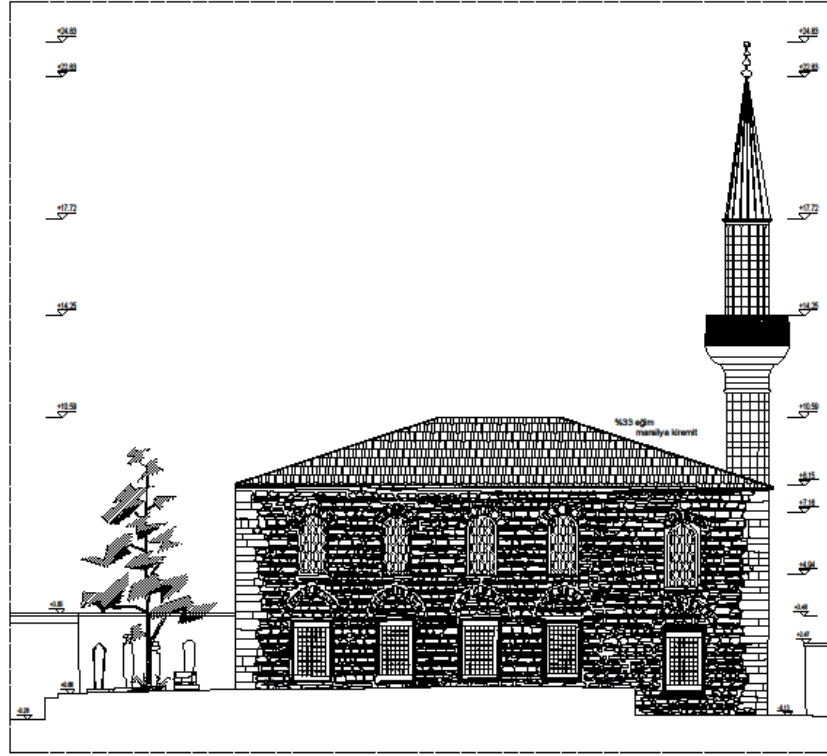
Şekil 3.46 Rölöve, Güneybatı Cephesi

Caminin kütüphane kısmına bakmakta olan cephesidir. Yapı kagir bir yapıdır. Yapının çatısı ahşap olup, Marsilya kiremit kullanılmıştır. Cami cephesi kesme taş ve tuğladan karma şekilde yapılmıştır (Şekil 3.47). Cephenin toplam genişliği 1894cm'dir. Demir lokma parmaklıklı beş adet ahşap pencere (ZKP1) bulunmaktadır. Beş pencereden dördü aynı kotta (+1.30) bulunurken kadınlar mahfiline denk gelen pencere daha alt (+0.96) kottadır. Bu beş pencerenin etrafı taş sövelerle çevrilidir. Cephe bütünlüğü sağlanmıştır. Cephenin köşeleri kesme taş ile sonlanmaktadır. Pencerelerin üstlerinde tuğladan içleri doldurulmuş Türk tipi sivri kemerler vardır (Şekil 3.48). Üst sırada da alt sırada olduğu gibi 5 adet revzen bulunmaktadır. Revzenlerden dört tanesi alt sırada olduğu gibi aynı hizadayken kadınlar mahfiline denk gelen revzen diğerlerine göre daha alt kottadır. Revzenler sadece aydınlatma amacıyla kullanılmıştır. Revzenlerin üstü yuvarlak yayvan kemerli olarak inşa edilmiştir. Bu cephede cami iki farklı kottan oluşmaktadır. Cephenin doğusu +0.80 iken batı tarafında kot-0.13 olarak belirlenmektedir. Kotlar arası fark belli oranda aniden gerçekleşmektedir.

Kaptan İbrahim Paşa Cami ve İstanbul Üniversitesi Kütüphanesi ile arasında 125cm mesafe vardır. Kütüphane ile cami arasında Kaptan-ı Derya İbrahim Paşa Cami giriş kapısı bulunmaktadır. Cephenin yarısından fazlası hazire alanının içinde kalırken geri kalan kısmı caminin bahçesine dahildir. Cephenin sağ tarafında Medresetü'l Kuzat olarak yapılan günümüzde İstanbul Üniversitesi Kütüphanesi bulunmaktadır.

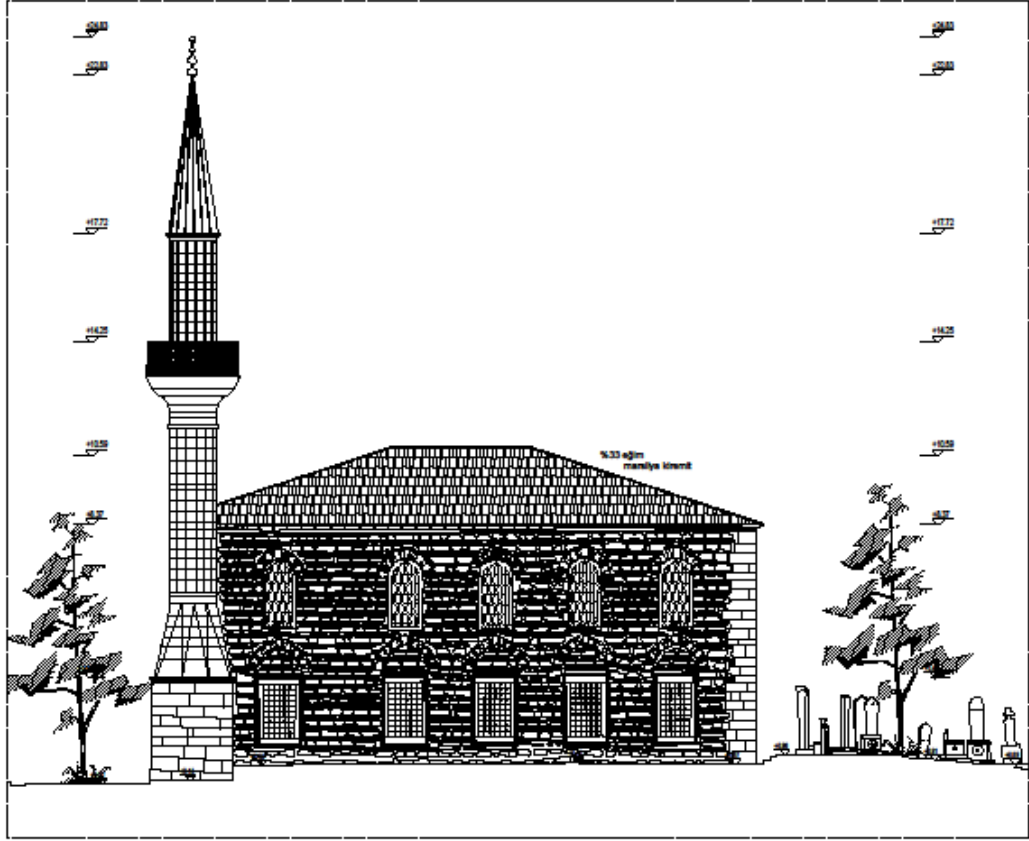
Şekil 3.49 Rölöve, Kuzeydoğu Cephesi

Caminin Kaptan-ı Derya İbrahim Paşa Sokađı'na bakmakta olan cephesidir. Bu cephe hazire ve imam odasına giden yol üzerinde bulunmaktadır. Cami kagir bir yapıdır. Yapının çatısı ahşap olup, Marsilya kiremit kullanılmıştır. Cami cephesi kesme taş ve tuğladan karma şekilde yapılmıştır. Cephenin toplam genişliđi 1894cm'dir. Demir lokma parmaklıklı beş adet ahşap pencere (ZKP1) bulunmaktadır. Beş pencerede cephede simetriyi sağlayacak şekilde yerleşmiştir. Bu beş pencerenin etrafı taş sövelerle çevrilidir. Cephe bütünlüğü sağlanmıştır. Cephenin batı köşesi kesme taş ile sonlanmaktadır. Pencerelerin üstlerinde tuğladan içleri doldurulmuş Türk tipi sivri kemerler vardır. Üst sırada da alt sırada olduđu gibi 5 adet revzen bulunmaktadır. Revzanlarde aynı şekilde cephe uyumu içinde kullanılmıştır. Revzenler sadece aydınlatma amacıyla kullanılmıştır. Revzenlerin üstü yuvarlak yayvan kemerli olarak inşa edilmiştir. Cephede dođu yönüne dođru hafif bir kot artışı görölmektedir.

Bu cephe aynı zamanda minarenin olduđu cephedir. Minare cephenin tam doğusunda yer almaktadır. Minare kotu +0.14 iken cephenin doğusunda kot +0.67 olarak görölmektedir. Caminin minaresi kesme taştan yapılmış olup daha sonraki dönemlerde eklenmiştir. 17.08.1999 depremi sonrası yapılan restorasyonlar sonrası minaresi yenilenmiştir (Ek 34).

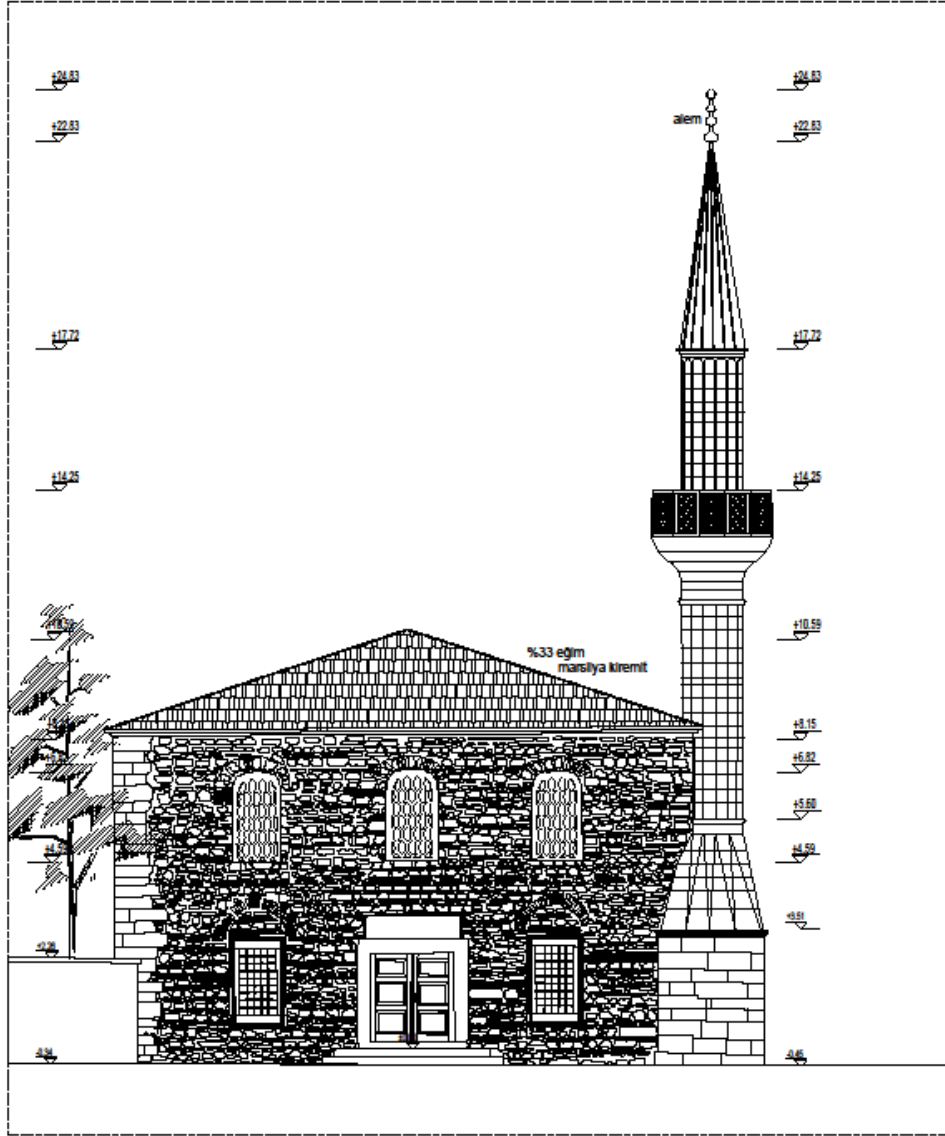
Şekil 3.52 Rölöve, Kuzeybatı Cephesi

Kaptan-ı Derya İbrahim Paşa Camii'nin kuzeybatı cephesinin batısında İstanbul Üniversitesi Kütüphanesi, doğusunda ise Z05 kafe (bahçe) mekanı yer almaktadır (Şekil 3.53).

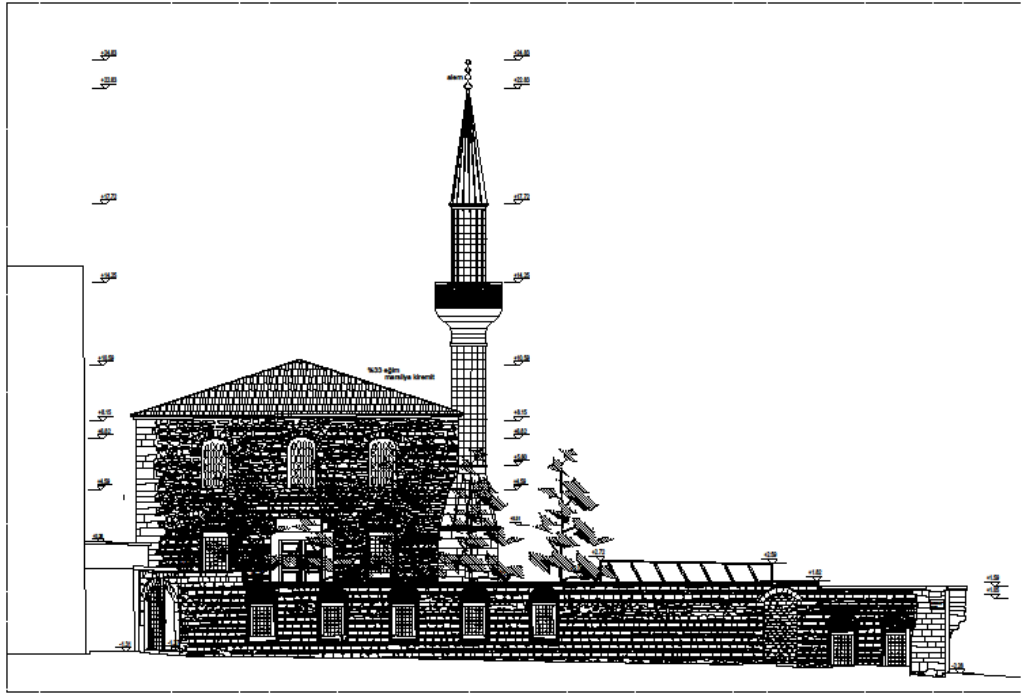
Şekil 3.54 Rölöve, Kaptanı Derya İbrahim Paşa Sokak Silüeti

Kaptanı Derya İbrahim Paşa Sokağı külliye bahçe duvarı kesme taş ve tuğladan karma olarak yapılmıştır (Şekil 3.54). Duvarın toplam yüksekliği 374cm ile 400cm arasında zemin kotuna göre değişkenlik göstermektedir. Zeminde doğuya doğru hafif bir eğri bulunmaktadır. Duvarın batısında demir lokma parmaklıklı giriş kapısı bulunmaktadır. Camiye giriş için kullanılan iki kapıdan birisi bu kapıdır. Duvar boyunca toplam 7 adet pencere bulunmaktadır. Fakat bunlardan sadece iki tanesi PVC doğrama (ZKP2) olarak kırtasiyede kullanılmaktadır. Kırtasiyede kullanılan (ZKP2) genişliği 75cm, yüksekliği ise 130cm'dir. Bu pencerelerin etrafı taş söveler ile çevrilidir. Pencerelerde demir lokma parmaklık bulunmaktadır. Pencerelerin üstleri içi dolu Türk tipi sivri kemerden oluşmaktadır. Diğer hacet pencereleri ise eşit aralıklarla

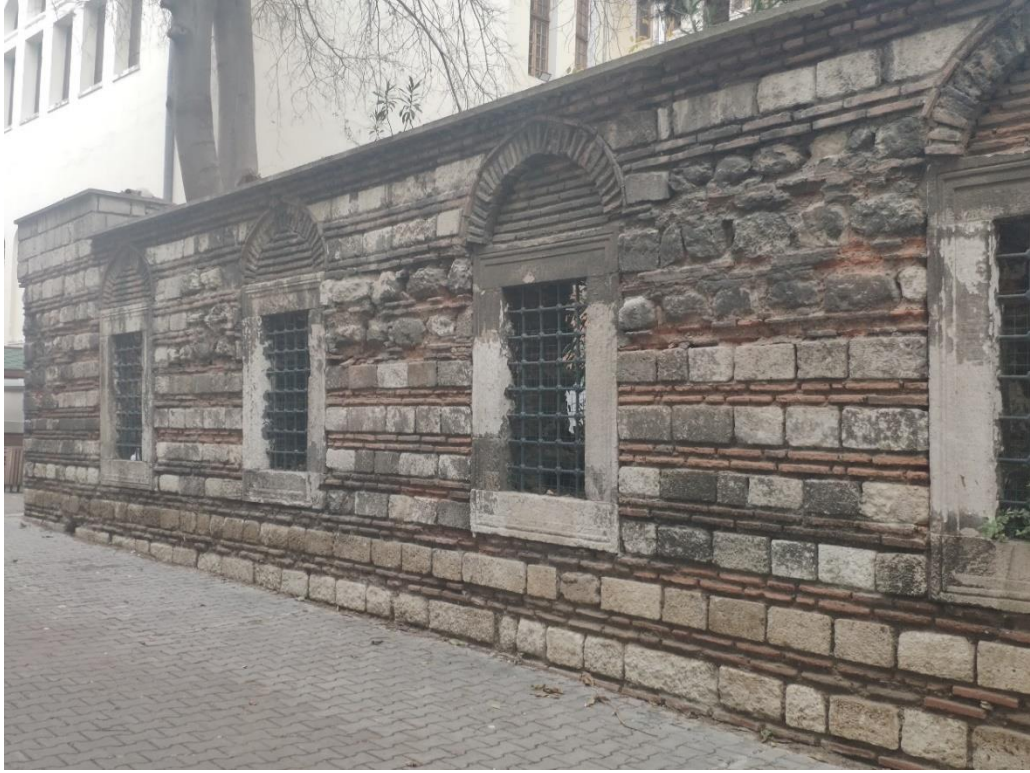
Şekil 3.55 Kaptanı Derya İbrahim Paşa Sokak Silüeti (S. Çakır, 2020)

duvarın batısında yer almaktadır. Bu pencerelerin genişliği 80cm'dir. Hacet pencereleri dışında demir lokma parmaklıkları yer almaktadır. Diğer pencereler gibi bu pencerenin de üstleri içi dolu Türk tipi sivri kemer ile yapılmıştır (Şekil 3.55). Bu cephede daha önce kapı olduğu anlaşılan fakat günümüzde moloz taş ile doldurulmuş bir açıklık bulunmaktadır (Şekil 3.56). Bu açıklığın genişliği 150cm'dir. Aynı şekilde bu kapının üzerinde de kemer bulunmaktadır. Cephenin doğusunda kesme taş kullanılmıştır. Caminin kuzeybatı cephesi bu bahçe duvarının hemen arkasında bulunmaktadır. Doldurulan kapı izi ile batı tarafındaki ilk pencere arasında Z05 kafe (bahçe) mekanının tavan malzemesi görülebilmektedir. Pleksi olan tavanın kotları +2.59 ile +2.72 arasında değişmektedir.

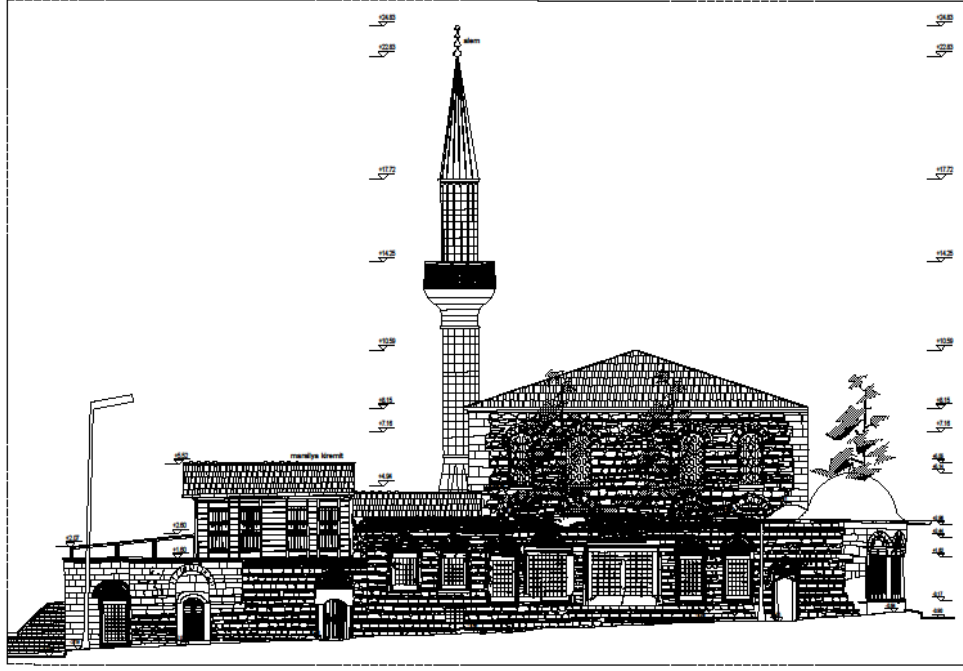
Şekil 3.57 Rölöve, Prof. Ümit Yaşar Sokak Silüeti

Cephe duvarında farklı farklı boyutlarda pencereler bulunmaktadır. İmam odasının iki tane penceresi vardır ve bunlar PVC doğramadır. B01 depoda bulunan küçük ahşap pencerede bu cephededir. Pencerenin boyutları 60x74cm'dir. İmam odasının çatısı ahşap olarak yapılmıştır ve Marsilya kiremit döşenmiştir. Bir ikili pencere hariç diğer tüm pencerelerin üzeri Türk tipi içi dolu sivri kemerlidir. Kemer olmayan ikili pencerenin üzerinde kitabe bulunmaktadır. Tüm pencerelerin etrafı kesme taş söve ile çevrilidir. Cephenin doğusundan itibaren altı pencere, hacet penceresi olarak yapılmıştır ve demir parmaklıklar kullanılmıştır.

İki kesişen sokağın birleştiği noktada yapılan sebil günümüzde büfe olarak kullanılmaktadır. Mermerden yapılmış olan yapı mukarnas başlıklı sütunlar sayesinde beş ayrı parçaya bölünmüştür. Büfe yuvarlak formda yapılmıştır ve dışarıya doğru uzanan saçakları vardır. Ayrıca mekan küçük bir kubbe ile örtülmüştür. Mermer sütunlar pencerelerde bulunan Türk tipi sivri kemerler ile bütünlük sağlamaktadır. Büfe cephesindeki kemerlerde yazıtlar vardır. Büfe kapısı demir olup muhdestir.

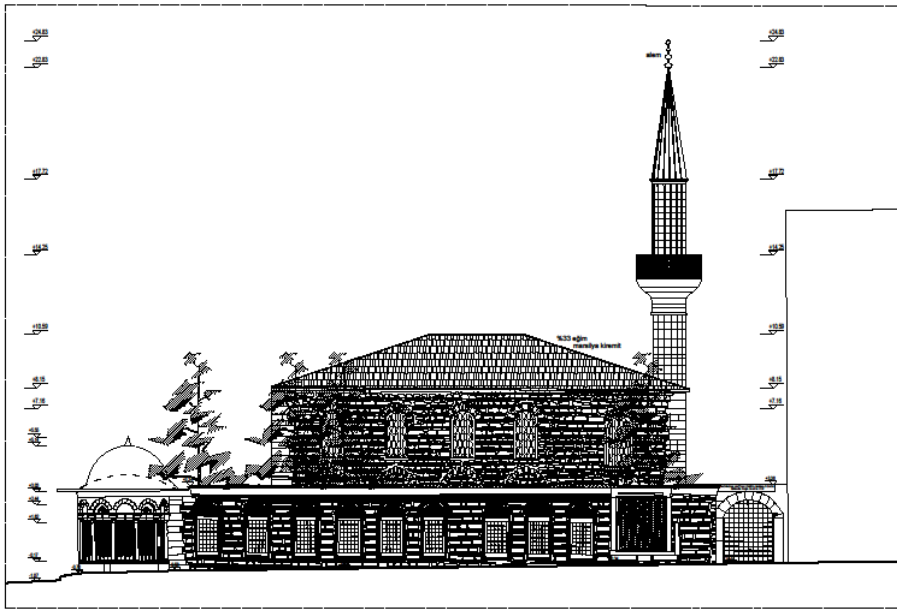
Şekil 3.60 Rölöve, Besim Ömer Paşa Caddesi Silüeti

Besim Ömer Paşa Caddesi üzerindeki cephe yakın bir tarihte yenilenmiştir. Bahçe duvarı kesme taş ve tuğladan karma olarak yapılmıştır (Şekil 3.57). Zeminde doğuya doğru artan hafif bir eğri bulunmaktadır. Cephenin en batısında kot -0.70 iken doğusunda -0.25 olarak belirlenmiştir. Cephenin batısında büfe bulunurken, doğusunda İstanbul Üniversitesi Kütüphanesi bulunmaktadır. Duvarın batısında camiye girişi sağlayan demir lokma parmaklıklı bir kapı bulunmaktadır. Bu kapının genişliği 233cm yüksekliği ise 288cm'dir. Kapının üstünde basık bir kemer bulunmaktadır. Cephede 9 tane hemen hemen eşit aralıklarda hacet penceresi bulunmaktadır. Hacet pencerelerinin etrafı kesme taş sövelerle çevrilidir. Demir lokma parmaklık bulunmaktadır. Tüm pencerelerin üzeri Türk tipi içi dolu sivri kemerlidir. Cephede kapının hemen doğusundaki hacet penceresi diğerlerine göre daha büyüktür.

İki kesişen sokağın birleştiği noktada yapılan sebil günümüzde büfe olarak kullanılmaktadır. Mermerden yapılmış olan yapı mukarnas başlıklı sütunlar sayesinde beş ayrı parçaya bölünmüştür. Büfe yuvarlak formda yapılmıştır ve dışarıya doğru uzanan saçakları vardır. Ayrıca mekan küçük bir kubbe ile örtülmüştür. Mermer sütunlar pencerelerde bulunan Türk tipi sivri kemerler ile bütünlük sağlamaktadır. Büfe cephesindeki kemerlerde yazıtlar vardır.

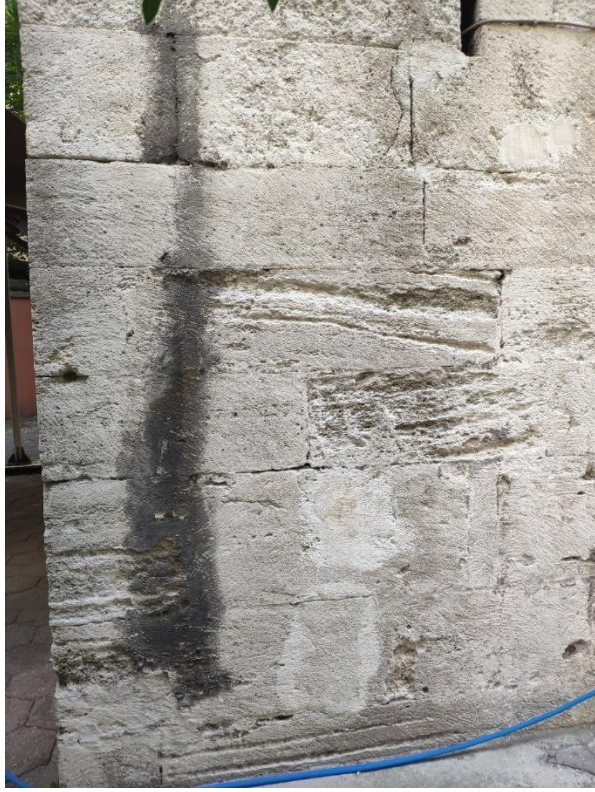
**Şekil 3.63** Minare Kesme Taş Görünüşü (S.Çakır,2020)

Külliye genel olarak kagir malzemeden yapılmıştır. Yapıda duvar kalınlıkları arasında aynı mekan olmasına rağmen farklılıklar olduğu tespit edilmiştir. Sadece kafenin üst katları ahşap yapıdır. Z01 harimin; güneydoğu cephesinin duvar kalınlığı doğu yönünde 116cm, güney yönünde 114cm'dir. Harimin beden duvarları tuğla ve kesme taştan karma şekilde oluşturulmuştur (Şekil 3.62). Üzerinde ise alçı sıva +boya kullanılmıştır. ZKP1 pencerelerinin üstü ile revzenlerin aralarında kalem işleri yer almaktadır. Z02 kadınlar mahfili; kuzeybatı cephesinin duvar kalınlığı batı yönünde 128cm, kuzey yönünde 124cm'dir. Z04 müezzin mahfilinden minareye çıkılabilmektedir. Minare kesme taştan yapılmıştır (Şekil 3.63).
