**İSTANBUL TARİHİ YARIMADADAKİ 18.YÜZYIL  
KÜLLİYELERİ VE KAPTAN-I DERYA İBRAHİM  
PAŞA KÜLLİYESİ RESTORASYON ÖNERİSİ**

YÜKSEK LİSANS TEZİ

SAADET ÇAKIR

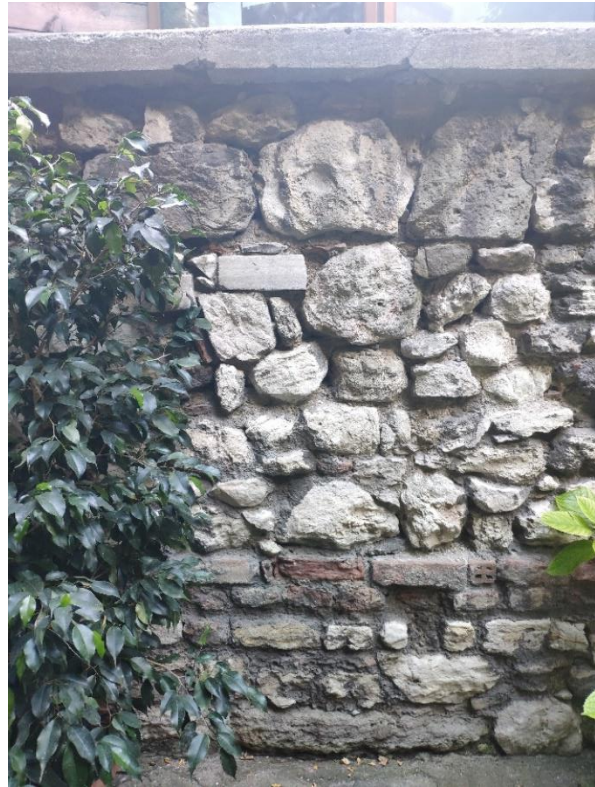
**Şekil 3.64** Bahçe Duvarı(İç) Moloz Taş Görünüşü (S.Çakır,2020)

Kaptanı Derya İbrahim Paşa Sokağı tarafında bulunan Z05 Kafe (Bahçe) mekanının duvarı moloz taş ile örülmüştür. Duvar kalınlığı 44cm olarak yapılmıştır (Şekil 3.64). Kesme taş ve tuğladan örülmüş Prof. Ümit Yaşar Doğanay Sokağı tarafındaki duvarın kalınlığı 102cm'dir. Z06 Kırtasiye kapısının üstünde 76cm kalınlığında kesme taştan kemerli bir çıkma bulunmaktadır. Z07 kafenin zemin katı sıra sıra tuğla ve kesme taştan yapılmışken birinci katı ahşap malzemeden yapılmıştır (Şekil 3.65). Mermer sütundan oluşan cepheye sahip Z11 büfenin duvarlarının bir kısmı tuğla-taş karma olarak yapılmışken yuvarlak hacimli pencere sütunları sayesinde beş parçaya ayrılmaktadır (Şekil 3. 66).

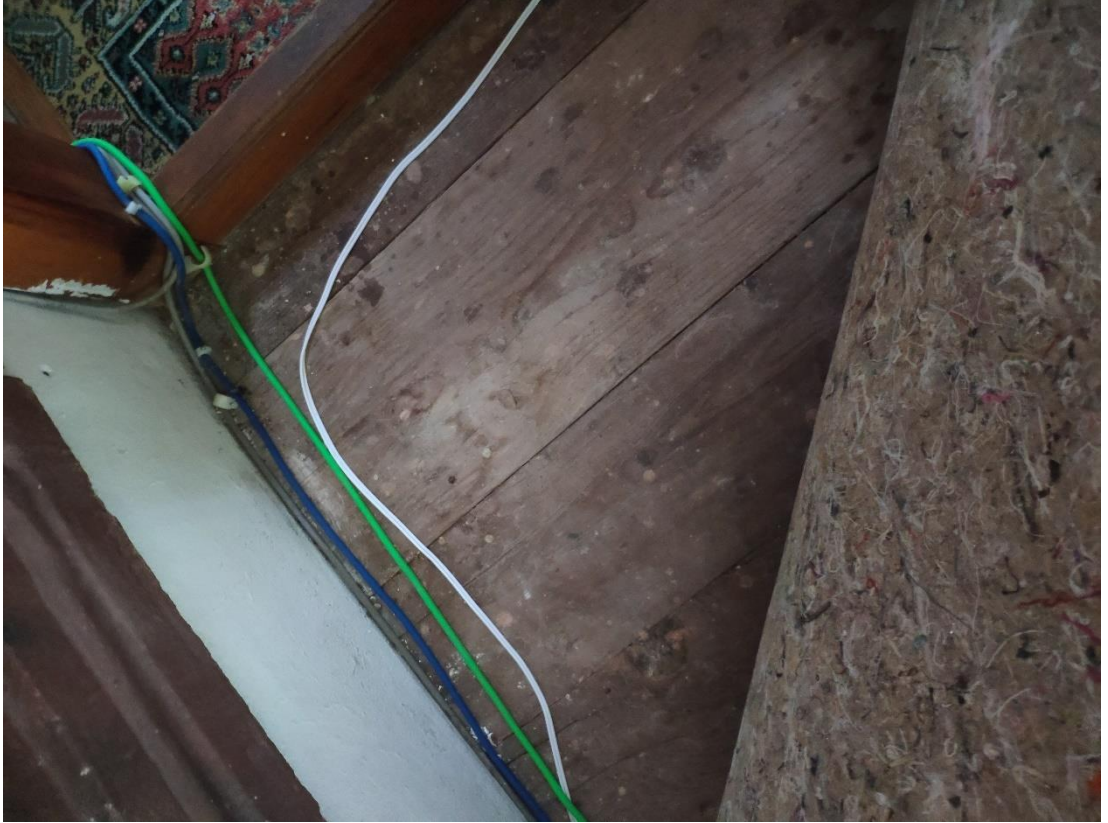
Şekil 3.66 Camii İçi Döşeme (S.Çakır,2020)

Külliye ait birimlerin döşemeleri farklı malzemelerden yapılmıştır. Caminin döşeme kalınlığını tespit edilememiştir. Fakat ahşap döşeme ve üzerinde yalıtım malzemesi ile halı kullanıldığı görülmüştür (Şekil 3.66). Z06 kırtasiye mekanının döşemesi beton üzerinde mineflo olarak kullanılmaktadır (Şekil 3.67). Z07 kafenin döşemesi ahşap olarak kullanılmaktadır (Şekil 3.68). Z09 İmam odasının zemini laminant parke olarak kullanılırken B01-B02-B03 mekanlarının zeminleri karo fayans olarak kullanılmaktadır. Z11 büfenin döşemesi de kırtasiyedeki gibi beton üzerine mineflo olarak kullanılmaktadır.

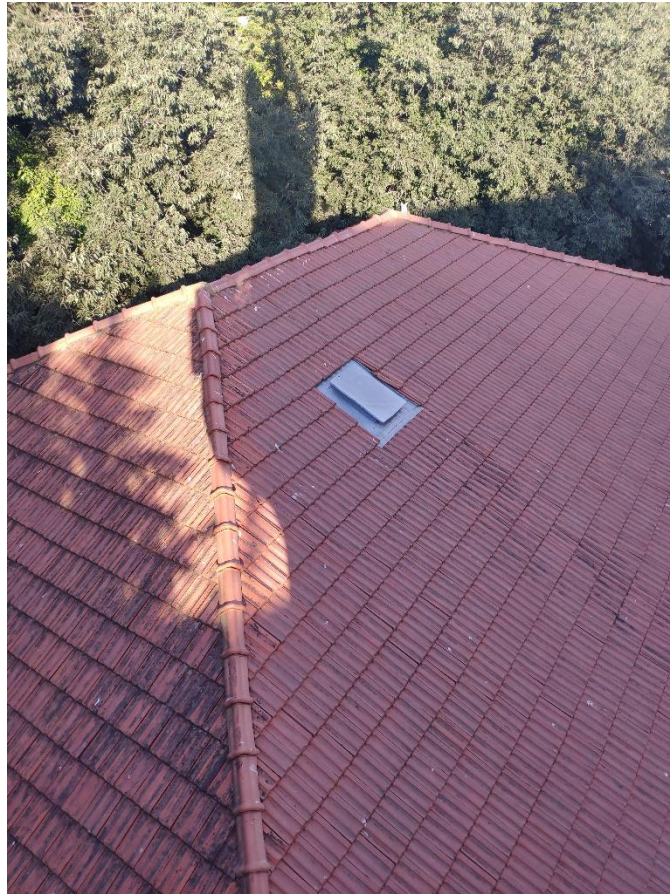
Şekil 3.69 Minareden Caminin Çatı Görünüşü (S.Çakır,2020)

Küllüye birimlerinden caminin çatısı ahşap kırma çatıdır. Kiremit örtüsü olarak Marsilya kiremit kullanılmaktadır. Cami çatı başlangıç kotu +8.15, en yüksek kotu +10.59'dur (Şekil 3.69). Z05 kafe (bahçe) mekanın üstü pleksi malzeme ile kapatılmıştır. En yüksek kotu +2.72 en düşük kotu +2.59 kotudur. Z06 kırtasiyenin üstü günümüzde teras çatı olarak kullanılmaktadır. Kafeye ait ahşap yapının örtüsü ahşap üzeri Marsilya kiremit ile örtülmüştür. Çatı beşik çatı olarak yapılmıştır. Çatının en yüksek kotu +5.52 kotudur. Z09 imam odasının üzeri ahşap çatı ile örtülmüştür. Beşik çatı olarak yapılan bu sistemin üzeri Marsilya kiremit ile örtülmüştür. En yüksek kotu +4.29 kotudur (Şekil 3.70). Büfenin tavanında 240cm çaplı kubbe bulunmaktadır. Kubbenin yerden yüksekliği 572cm'dir. Büfede kubbe tromp geçişli olup kurşun ile örtülmüştür. Yuvarlak kısmında uzun saçaklar bulunmaktadır. (Şekil 3.71).

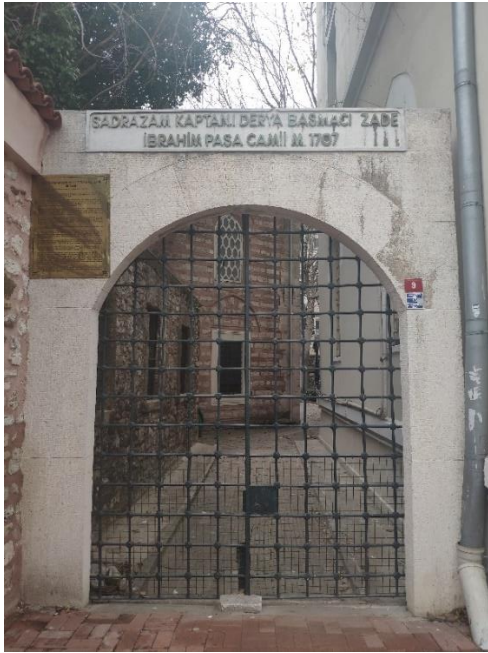
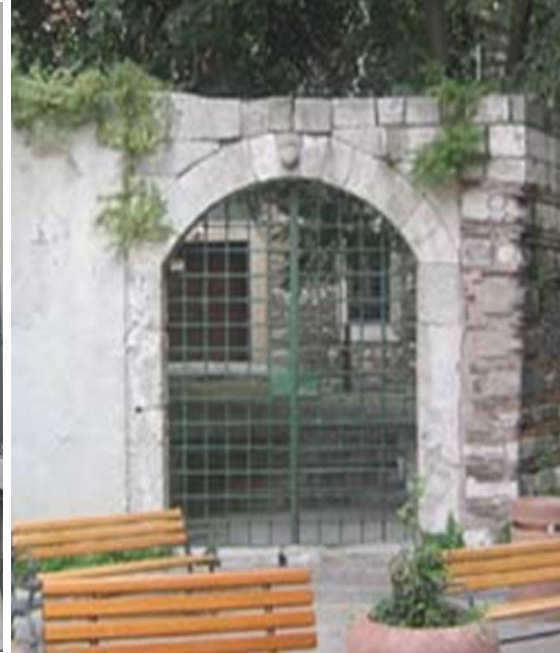
Şekil 3.72 Ömer Besim Paşa Caddesi Dış Kapı Şekil 3.73 Kaptanı Derya İbrahim Paşa Sokak Dış Kapı

Külliyeye birimlerinden biri olan Kaptan-ı Derya İbrahim Paşa Camii'ne iki ayrı dış kapıdan giriş yapılmaktadır. Bir kapı Besim Ömer Paşa Caddesi diğer kapı ise Kaptanı Derya İbrahim Paşa Sokağı üzerindedir. Bu kapılar ile külliye bahçesine giriş yapılmaktadır. Demir lokma parmaklıktan oluşmuşlardır. Çift kanatlıdır. Ömer Besim Paşa Caddesi kapısının genişliği 332cm yüksekliği ise 288cm'dir. Kapının üzerinde basık bir kemer bulunmaktadır (Şekil 3.72). Kaptan-ı Derya İbrahim Paşa Sokak tarafında basık kemerli, demir lokma parmaklıklı kapı bulunmaktadır (Şekil 3.73).

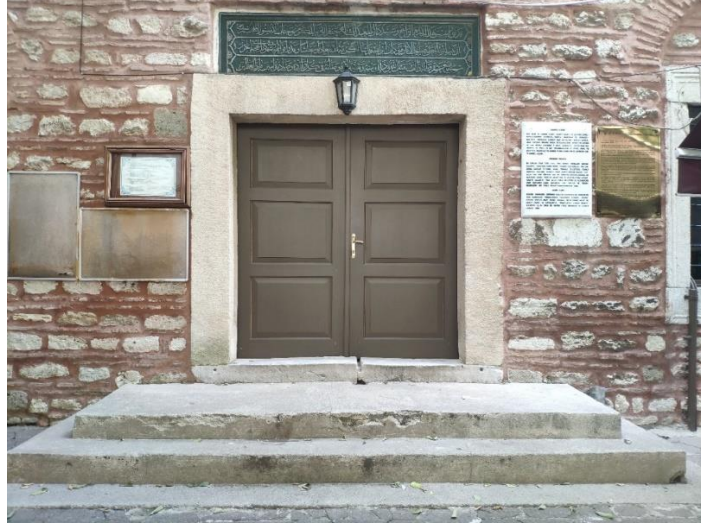
Şekil 3.74 Cami Ana Giriş Kapısı (S.Çakır,2020)

Cami ana giriş kapısı muhdestir. Toplam genişliği 206cm yüksekliği 216cm'dir. Etrafında kesme taş söve bulunmaktadır. Üzerinde üç sıralı kitabe bulunmaktadır(Şekil 3.74). Prof. Ümit Yaşar Doğanay Sokakta Z06 kırtasiyeye girişi sağlayan ahşap bir kapı bulunmaktadır. Bu kapının genişliği 86cm yüksekliği ise 178cm'dir. Kapının etrafı taş sövelerle çevrilidir. Aynı zamanda giriş kapısının üzerinde kesme taştan yapılmış çıkma bulunmaktadır (Şekil 3.75). Kafe kapısı (ZKK4) ahşap olarak yapılmıştır. Kafe kapısının genişliği 96cm yüksekliği ise 177cm'dir. Kafe kapısının etrafı taş sövelerle çevrilidir (Şekil 3.76). Z09 imam odası giriş kapısı ve Z11 büfe kapısı demir olup muhdestir.

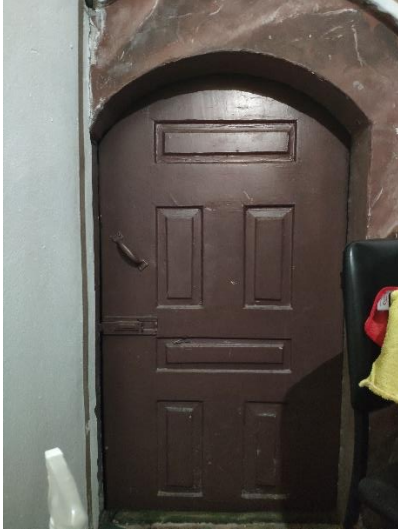
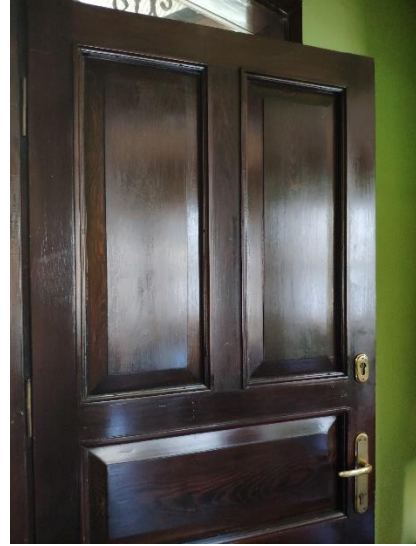
Külliye birimlerinden biri olan Kaptan-ı Derya İbrahim Paşa Camii'nin içinde Z04 müezzin mahfilinde minare kapısı bulunmaktadır. Minare kapısının genişliği 72 cm 159cm yüksekliğindedir. Kapının üzeri basık kemerden oluşmaktadır (Şekil 3.77). 102 koridorda bulunan ahşap kapı muhdestir. 1KK6 genişliği 86cm yüksekliği ise 210cm'dir (Şekil 3.78). 103 wc mekanında bulunan kapı muhdestir (Şekil 3.79). B01-B02-B03 mekanlarında bulunan ahşaplarda kapı muhdestir (Şekil 3.80).

**Şekil 3.77** Minare Giriş Kapısı (S.Çakır,2020)

**Şekil 3.78** Kafe 1KK6 Kapısı (S.Çakır,2020)

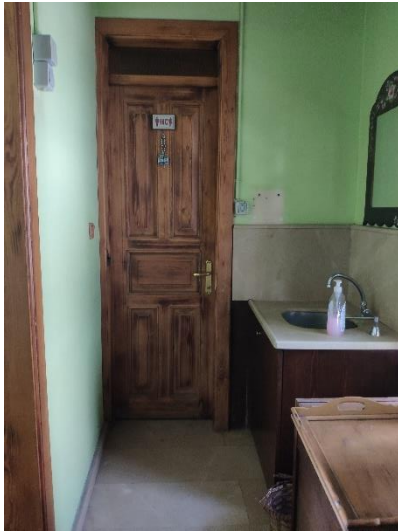
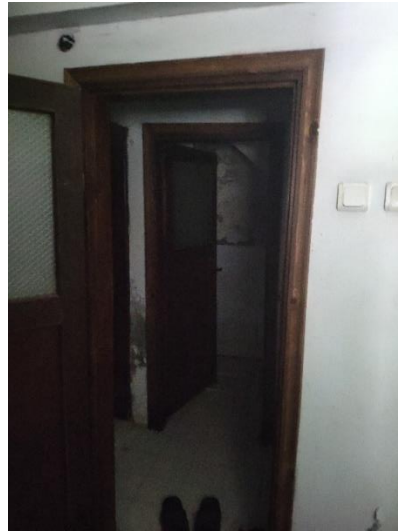
**Şekil 3.79** 103WC Kapısı (S.Çakır,2020)

**Şekil 3.80** B01-B02-B03 İç Kapılar (S.Çakır,2020)

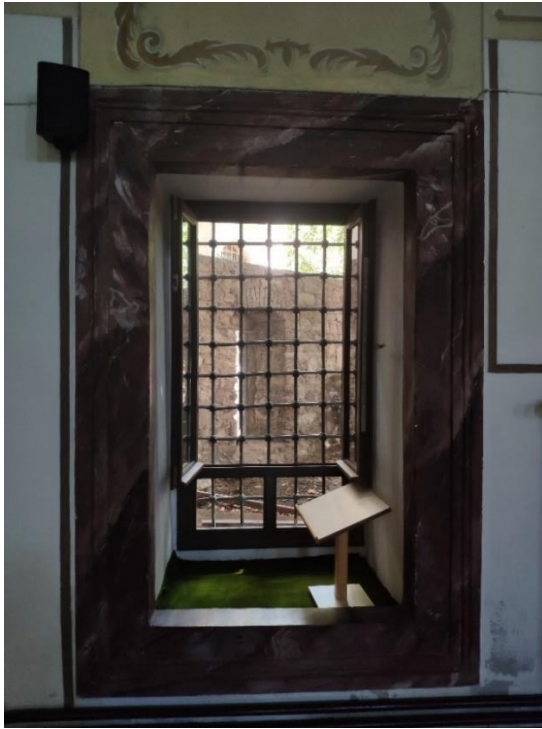
Şekil 3.81 Z01 (ZKP1) Pencere Görünüşü

Kaptan-ı Derya İbrahim Paşa Külliyesi'nde bulunan ahşap pencereler farklı tip ve boyutlarda yapılmıştır. Z01 harim mekanında alt kotta toplam 16 adet ZKP1 pencereleri bulunmaktadır. Bu pencerelerin boyutları 106cm 172cm yüksekliğindedir. Açılabilir çift kanatlı pencere dikdörtgen nişin içinde kullanılmaktadır. Pencerenin dış kısmında demir lokma parmaklıklar bulunmaktadır. Pencerenin etrafı dış cephede kesme taş söveli olarak yapılmıştır. Pencere üzerinde Türk tipi içi dolu sivri kemerler vardır. İç mekanda nişin etrafı mermer desenli patine boya ile boyanmıştır (Şekil 3.81). Caminin üst kotunda sadece aydınlatma amacıyla kullanılmış revzenler bulunmaktadır. Toplam 17 adet revzen bulunmaktadır. Revzenlerin üzerinde yuvarlak yayvan kemerler bulunmaktadır. Revzen şekil olarak sivri kemerli bir penceredir. Genişlikleri 100cm, yüksekliği 220cm'dir. Cam üzerinde geometrik desenlerden motifler bulunmaktadır (Şekil 3.82).

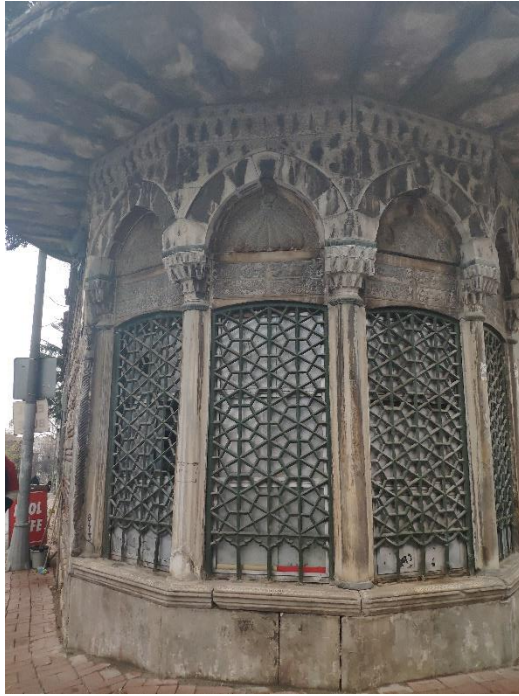
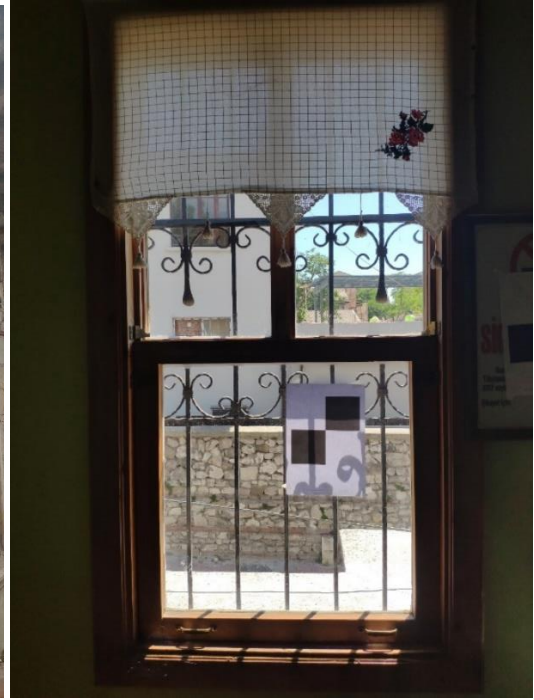
Z11 Büfenin etrafında mermer sütunlar bulunmaktadır. Bu sütunların arası beş pencereye ayrılmıştır. Pencere önünde ferforje parmaklıklar bulunmaktadır. Pencere üzerinde yuvarlak kemer bulunmaktadır. Pencere her birinin genişliği 80cm, yüksekliği 180cm'dir. Üzerinde kitabe bulunmaktadır (Şekil 3.83). 101 Kafe mekanında bulunan ahşap pencereler cephede simetrik şekilde yer almaktadır. Ön cephede 4 adet bulunmaktadır. 1KP1 genişliği 95cm, yüksekliği 168cm'dir (Şekil 3.84). Kaptan-ı Derya İbrahim Paşa Sokağı cephesindeki bahçe duvarı üzerinde toplam 5 adet hacet penceresi bulunmaktadır. Bu pencerelerin genişliği 76cm, yüksekliği 130cm'dir. Etrafı kesme taş sövelerle çevrili olan bu pencerelerin üstünde içi dolu Türk sivri kemeri bulunmaktadır (Şekil 3.85).

**Şekil 3.83** Z11 Büfe Pencere Görünüşü  
(S.Çakır,2020)

**Şekil 3.84** 101(1KP1) Pencere Görünüşü

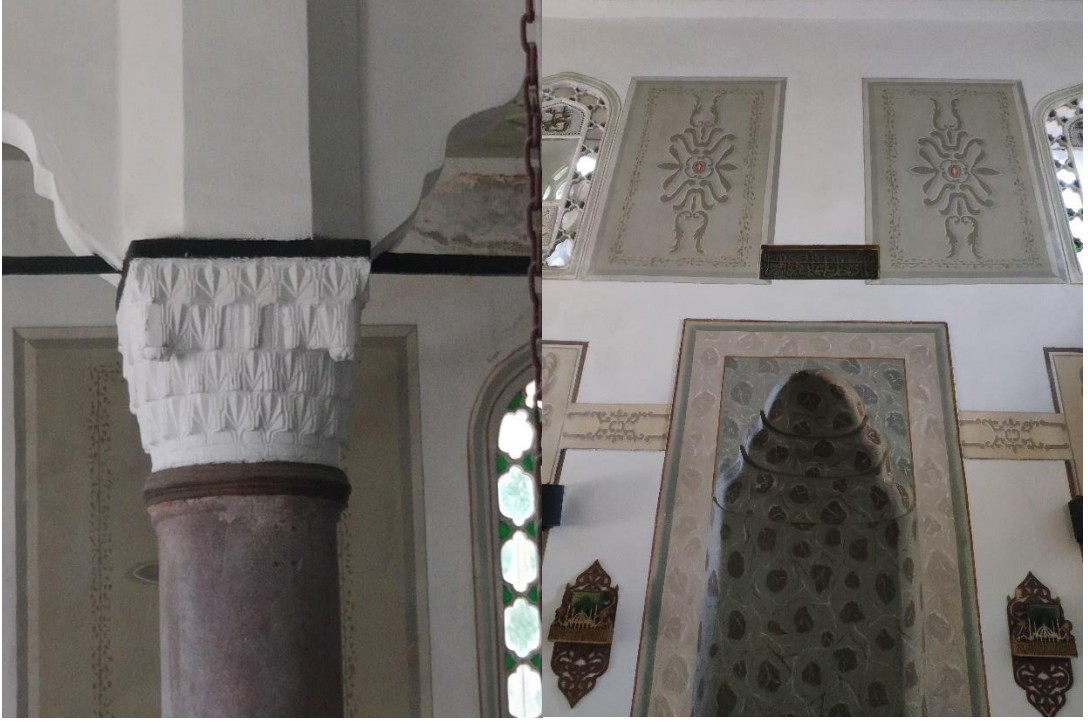
Şekil 3.86 Z01 Harim Mukarnas Başlıklı Sütun Şekil 3.87 Kalem işi (S.Çakır,2020)

Kaptan-ı Derya İbrahim Paşa Külliyesine ait birimlerin içinde bezeme kullanımını çok yaygın değildir. Camide Z01 harimde bulunan iki adet mukarnas başlıklı doğal taş (granit) sütun vardır (Şekil 3.86). Aynı şekilde caminin alt penceresi ile üst kottaki pencereleri arasında kalem işleri yer almaktadır (Şekil 3.87). Kalem işleri son yapılan restorasyonda (2002) bakımı yapılmıştır. Z11 Büfenin yuvarlak cephesinde bulunan beş adet mukarnas başlıklı mermer sütun bulunmaktadır (Şekil 3.88).

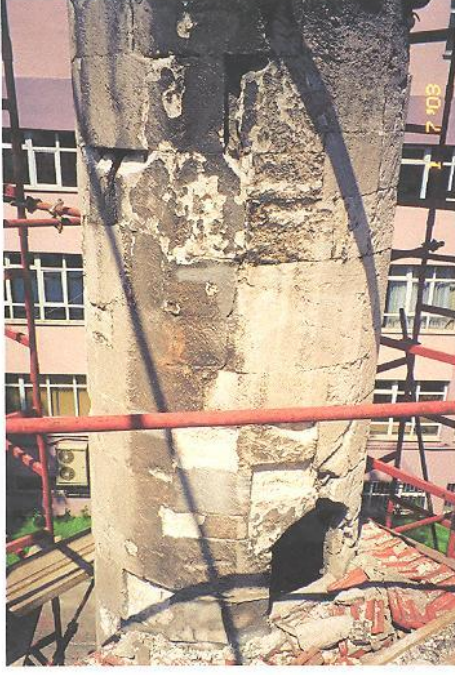
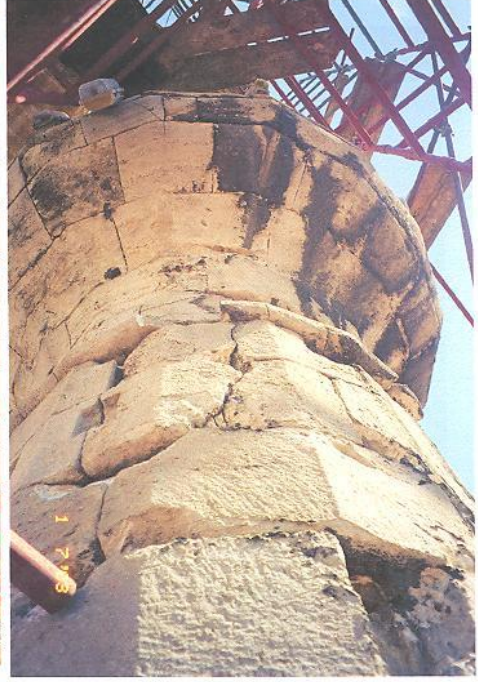
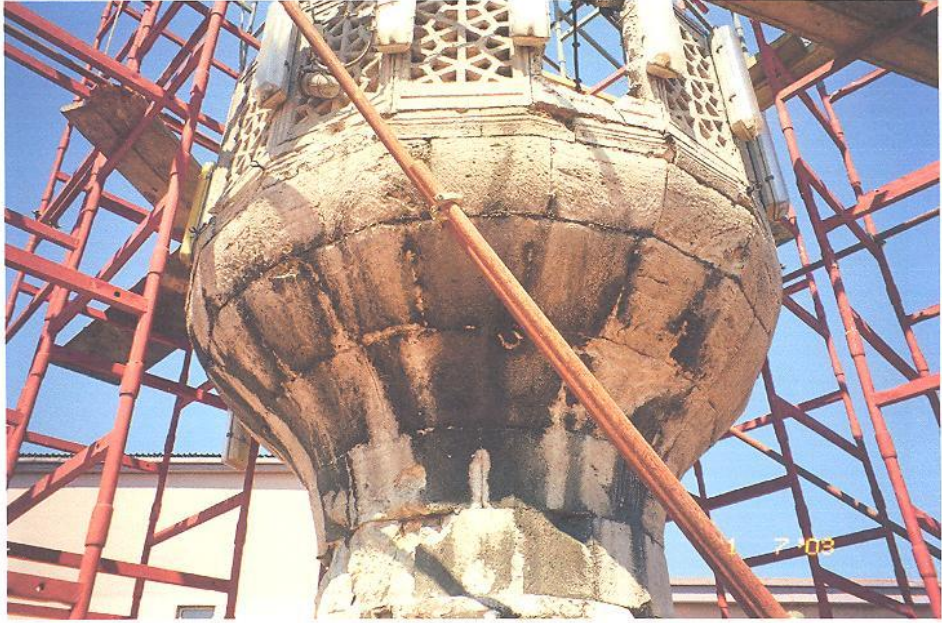
**Ek 26:** Cami Minare Hasar Fotoğrafları, Ocak 2001

2001 senesi Ocak ayında, 17 Ağustos 1999 İzmit depreminden sonra hasar gören cami minaresinin harap görüntüleri yer almaktadır (Ek 26-27-28-29-30-31).

17.08.1998 İzmit depremi sonrası yapıda oluşan hasarlar için onarım raporu hazırlanmıştır. Yeni konstrüktif malzeme ilave edilmeden, orijinal konstrüksiyon korunarak bir onarım çalışması talebinde bulunulmuştur. Çalışmalar sonucunda, hasarlı bulunan taşların yenilenmesi ile birlikte, çatlaklara basınçlı epoksi katkılı harçlar uygulanabilmesi uygun görülmüştür (Ek 32). Duvarda bulunan çatlakların onarılması hakkında oluşturulan raporda, çatlak doldurulma sırasında kullanılacak malzemeler ve yöntemleriyle birlikte detaylı olarak anlatılmıştır (Ek 33). Minarede özellikle harap olan taşların onarılması veya aslına uygun olarak değiştirilmesi kararının sonucunda yapılacak onarımın iş yapımı süreci anlatılmaktadır (Ek 34).

Deprem sonrası oluşan hasarların giderilmesine yönelik oluşturulan raporun sonucu ve önerilerinden bahsedilmektedir. Bunlar çatlakların onarımı, minaredeki hasarlı taşların değiştirilmesi, çatının aktarılması ve derelerin yenilenmesi olarak belirlenmiştir (Ek 35). 25.01.2001 tarihli minare onarım teknik raporu yer almaktadır. Bu raporda minarede bozulan taşların, tüm veya kapak şeklinde çürütülerek, yerlerine özellikleri özgün taşına olabildiğince yakın taşlar veya kapaklar konulması düşünülmektedir (Ek 36). Deprem sonrası oluşturulan hasar analizi krokisi çizilmiştir. Bu krokide tetkik, teşhis ve tedavi şekilleri belirlenmiştir (Ek 37).

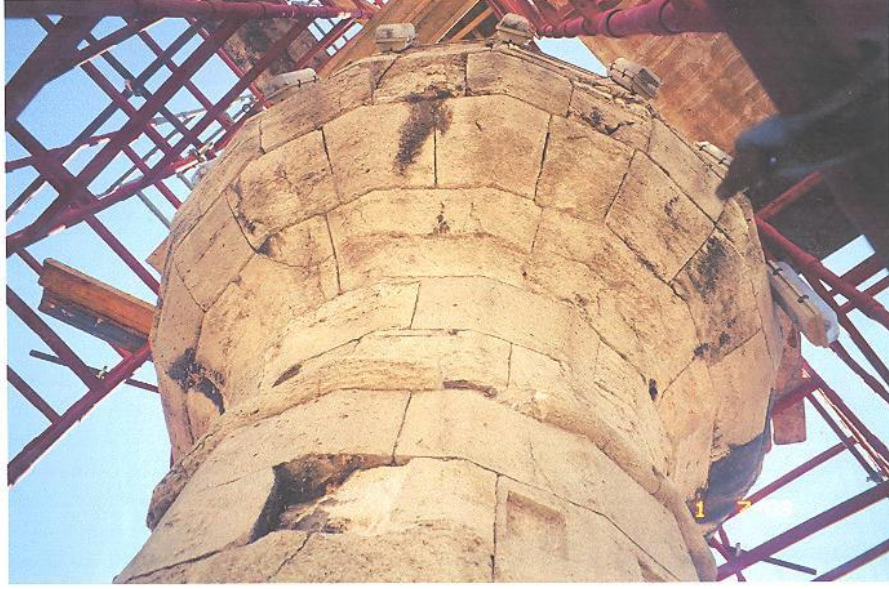
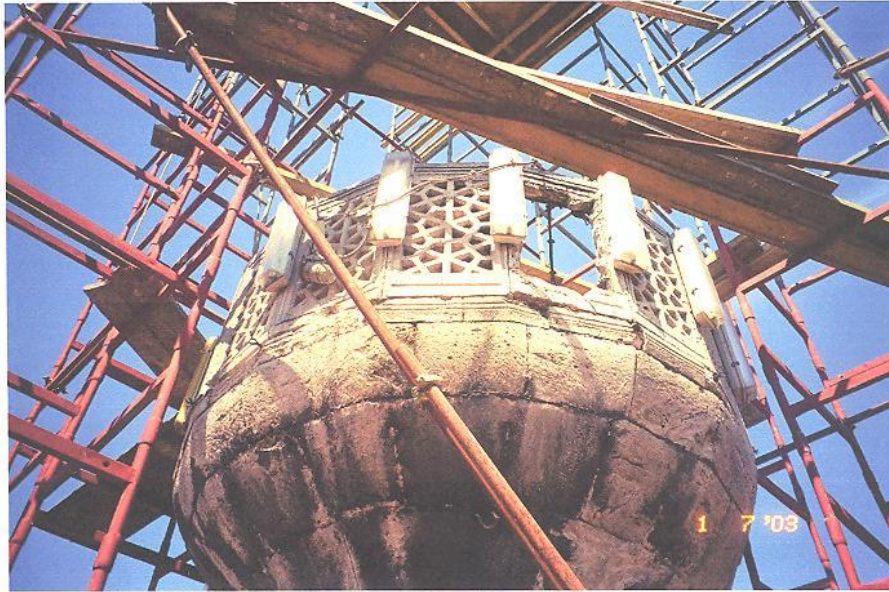
**Ek 27:** Cami Minare Hasar Fotoğrafları, Ocak 2001

Minarede +4.00 kotu ve daha üstündeki kısımda düşey çatlaklar ve taş ayrışmaları ile parça kopmaları gözlemlenmiştir. Ayrıca şerefe şebekelerinde parça kopmalarına rastlanılmıştır. Minare gövdesinde 4-12 mm genişliğinde düşey bir çatlak ve derz ayrışması görülmektedir.

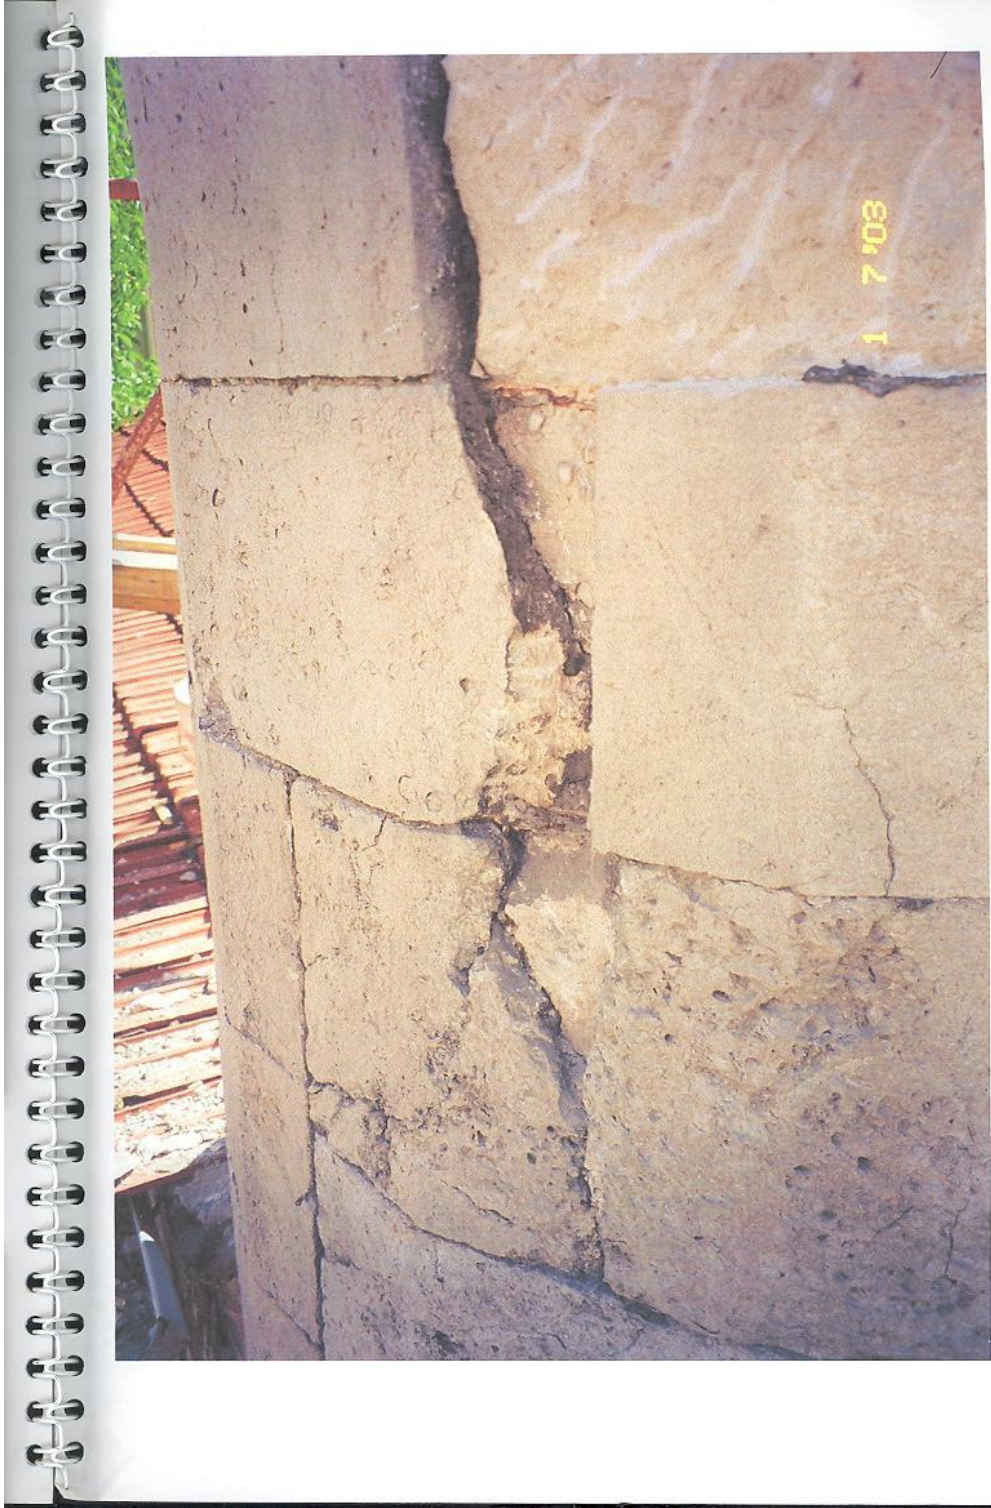
**Ek 31:** Cami Minare Hasar Fotoğrafları, Ocak 2001

Bu bahsi geçen ayrışma ve parça kopmalarının deprem ile direkt bir ilgisi tesbit edilememiştir. Ancak uzun yıllar ihtiyaç duyulan bakımının yapılamamış olması bozulmaları hızlandırmıştır. Özellikle çatı üst seviyelerinde metal kenetlerin zamanla korozyona uğraması sonucu taşlarda çatlamlar ve devamında parça düşmeleri görülmektedir. Minare şebeke taşlarında ki çatlakların da metal kenetlerin korozyonu ve dış çevre koşulları ile oluştuğu anlaşılmaktadır.

1. Üzerinde rahat çalışılabilir taş yenilem çalışmalarına imkan verecek şekilde ahşap iş iskelesi kurulması,
  2. 1/20 ölçekli rölöve alınması, taşların numaralandırılarak ilgili paftalara işlenmesi, hasar paftası hazırlanması
  3. Minare külahı ve serenin kontrol edilmesi,
  4. Hasarlı taşların tek tek dikkatlice zarar vermeden sökülmesi,
  5. Tekrar kullanılabilir taşların temizlenmesi ve montaja hazır hale getirilmesi,
  6. Kullanılamaz durumdaki niteliğini kaybetmiş taşların boyutlarının belirlenmesi ve yenilenmesi,
  7. Hazırlanan taşların aslına uygun olarak yerlerine monte edilmesi,
- Bu imalat sırasında uygulanacak harç karışımları aşağıda verilmiştir.

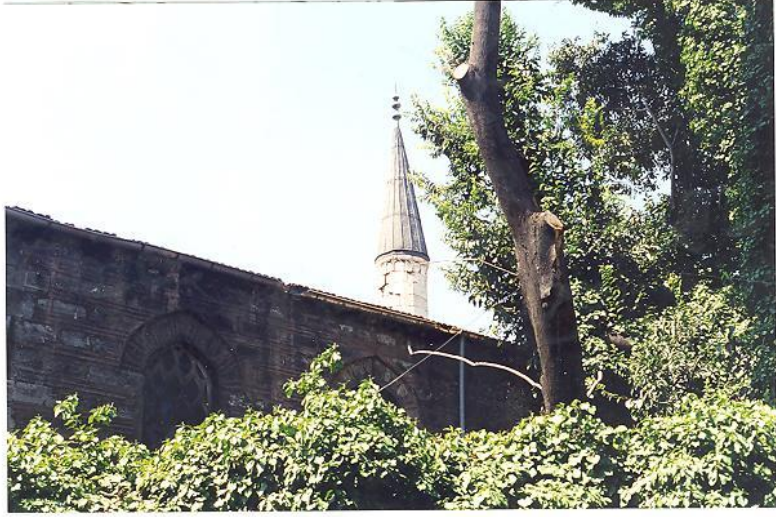
**Ek 38:** Onarım Öncesi Cami Saçakları ve Minare

CAMI SAÇAKLARI  
VE MINARE

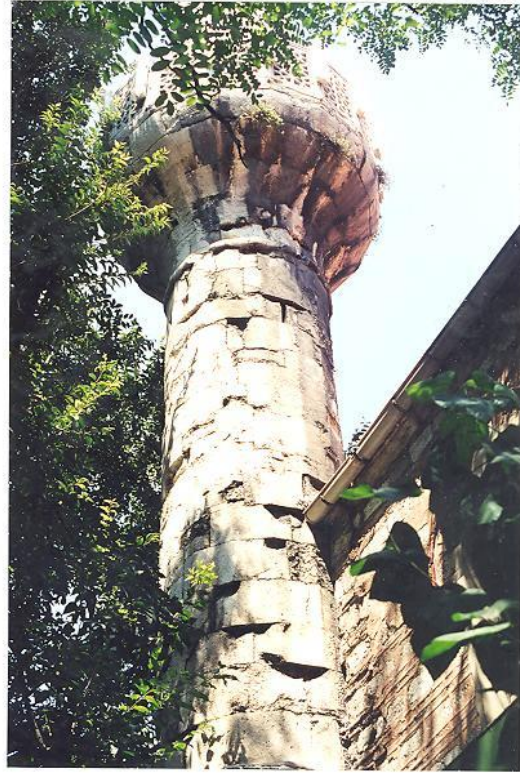
**Ek 39:** Onarım Öncesi Minare Gövdesindeki Boşluklar

MİNARENİN  
BÖVDESİNDEKİ BOŞLUKLAR  
ONARILARAK  
SAĞLAMLAŞTIRILACAK

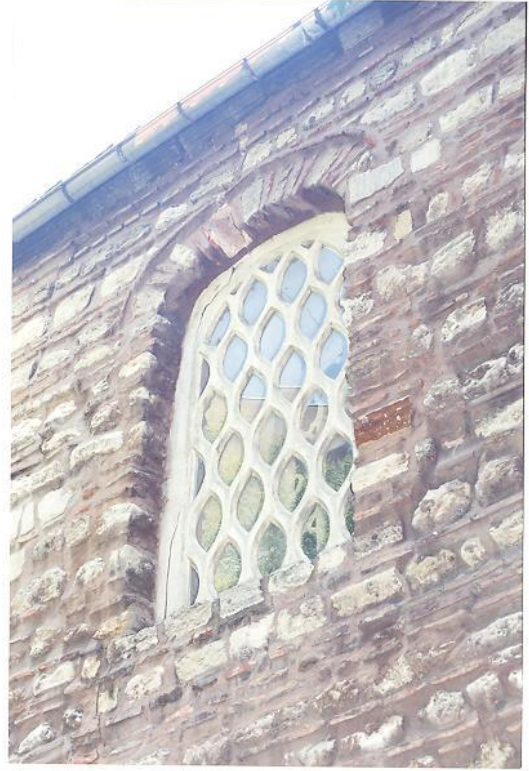
**Ek 40:** Onarım Öncesi Cami Pencere Kemer Taşı

PENCERE KEMER  
TAŞI BOŞLUĞUNA  
MÜDAHELE YAPI  
LAK BÜTÜNLÜK  
SAĞLANACAK

Yapıda bulunan tüm pencerelerin etrafı kesme taş sövelerle çevrilidir. Sövelerde meydana gelen kopmalar bulunmaktadır. Kırılan, kopan taşlar metal kenetler veya uygun yapıştırıcılar ile yapıştırılması gerekmektedir. Yapıda bulunan çatlakların doldurulması için uygun harç hazırlanmalı ve hazırlanan bu harç laboratuvar ortamında analiz yapılarak uygun bulunması şartı ile çatlaklara enjekte edilmelidir.

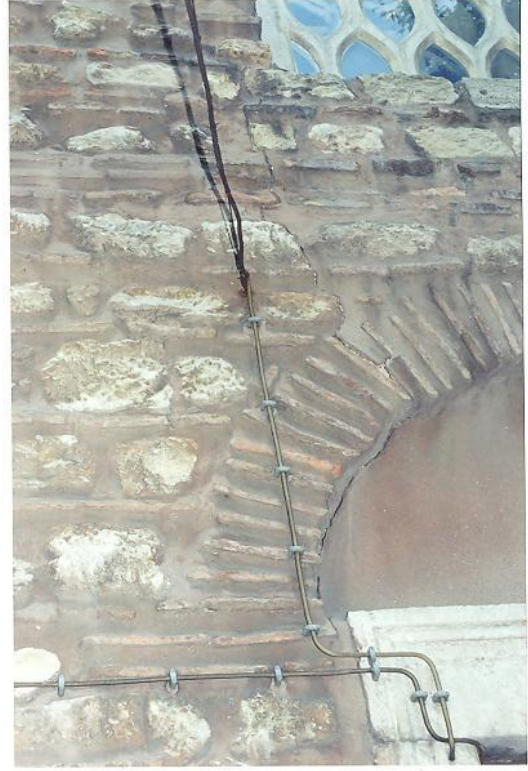
**Ek 41:** Onarım Öncesi Duvardaki Taş- Tuğla Doku

DUVARDAKİ TAŞ+TUĞLA  
DOKU

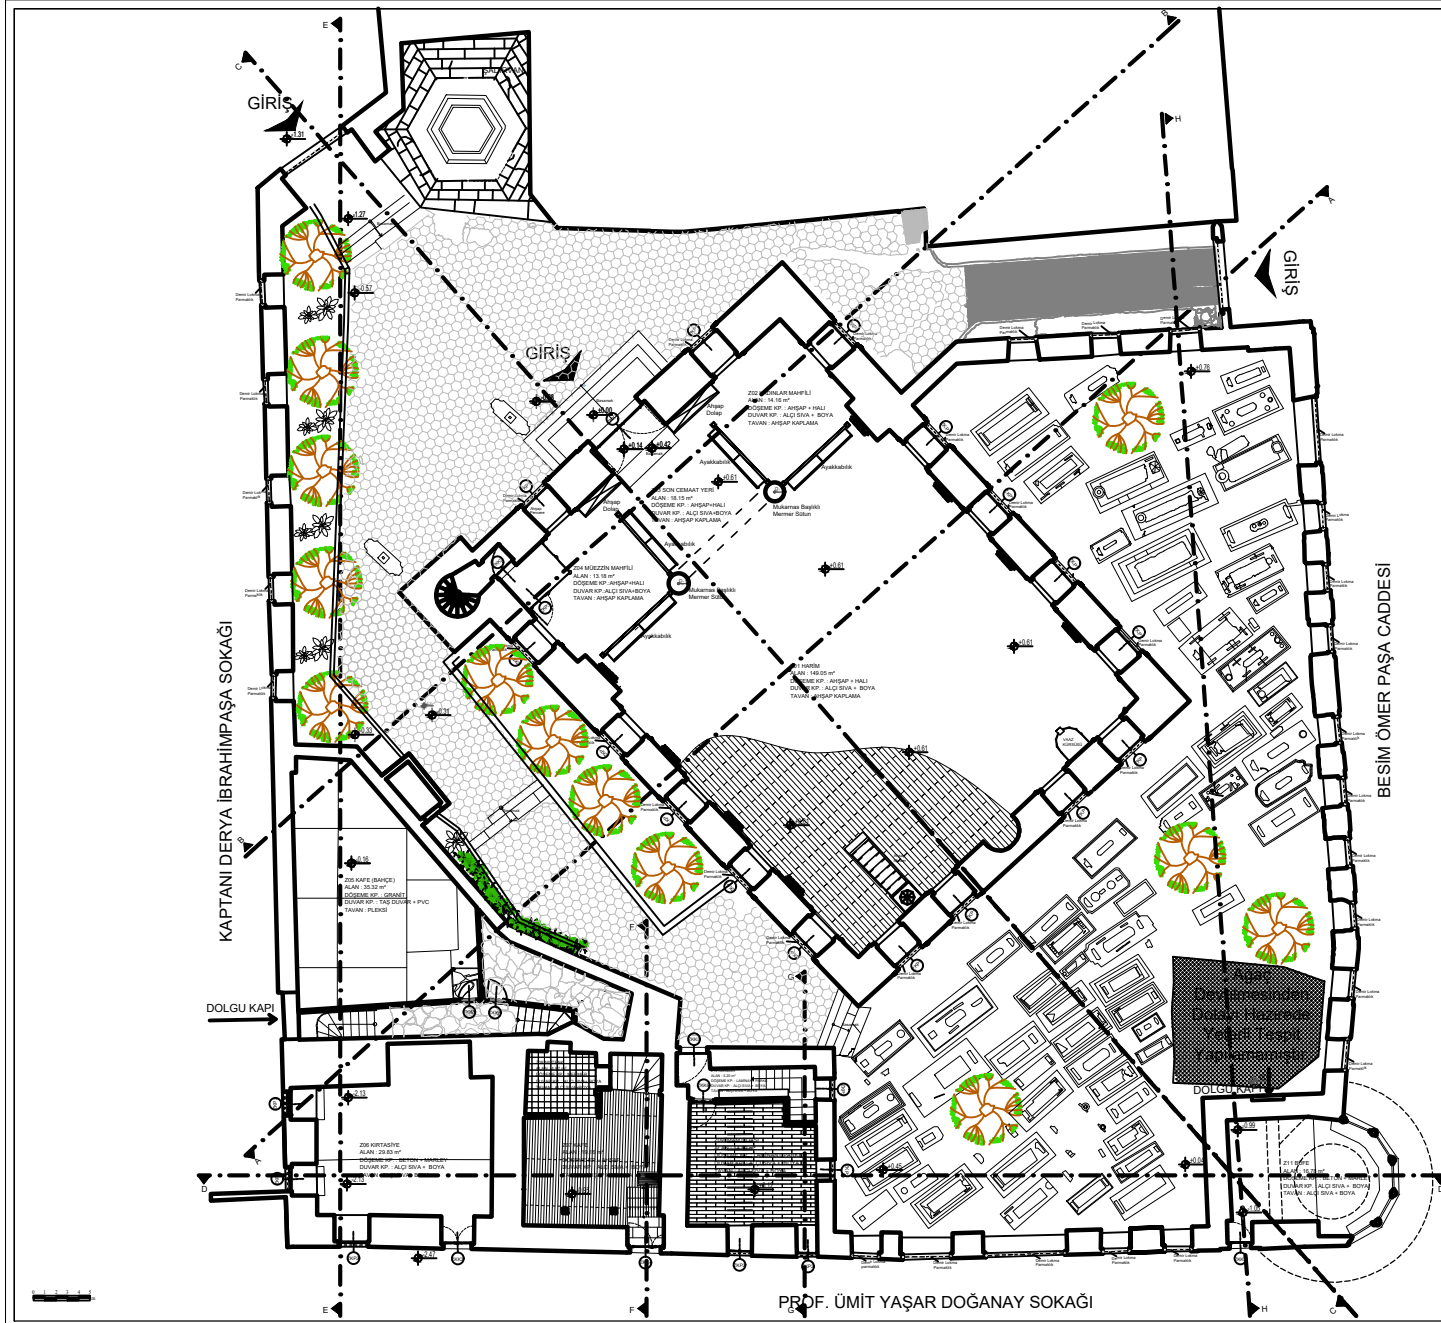
ZEMİN KAT PLANI	
ADA	576
PARSEL	1-2-3
ÖLÇEK	1/100
PAFTA NO	4

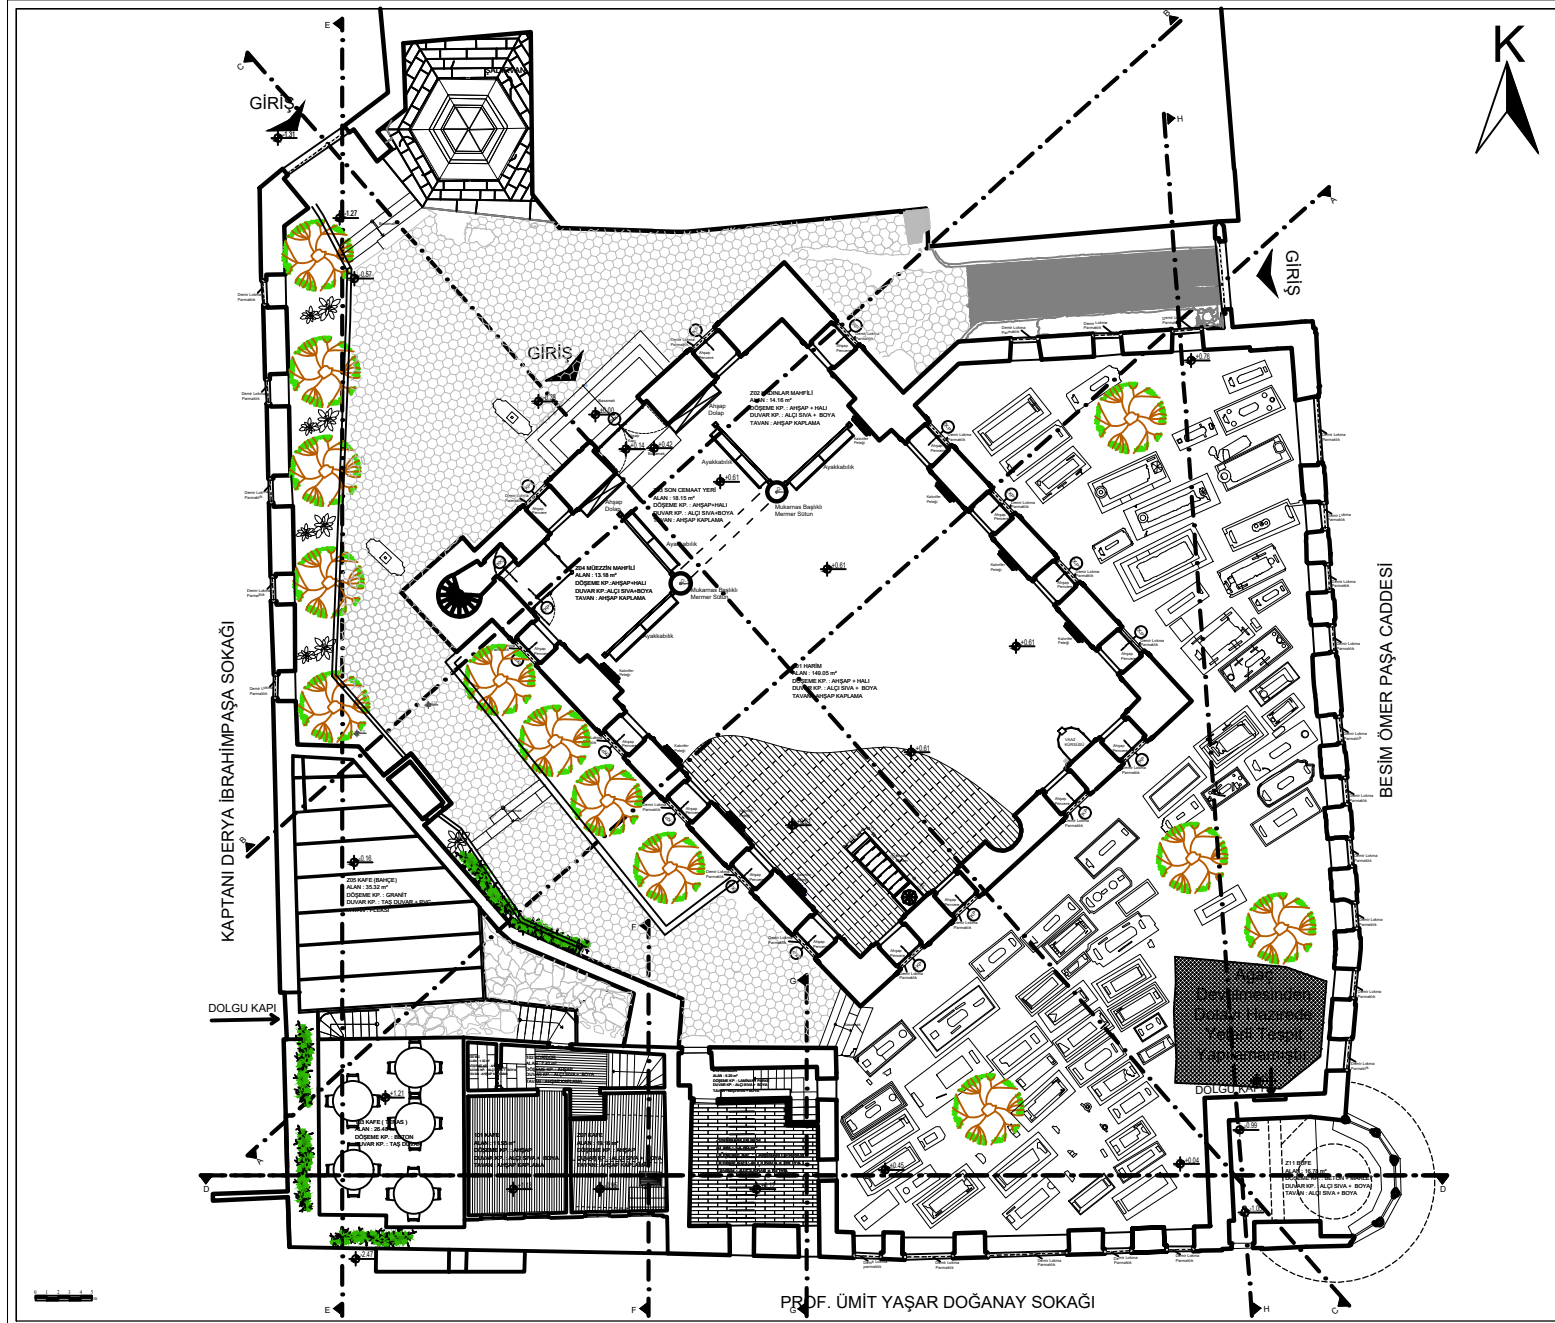
1.KAT PLANI	
ADA	576
PARSEL	1-2-3
ÖLÇEK	1/100
PAFTA NO	7

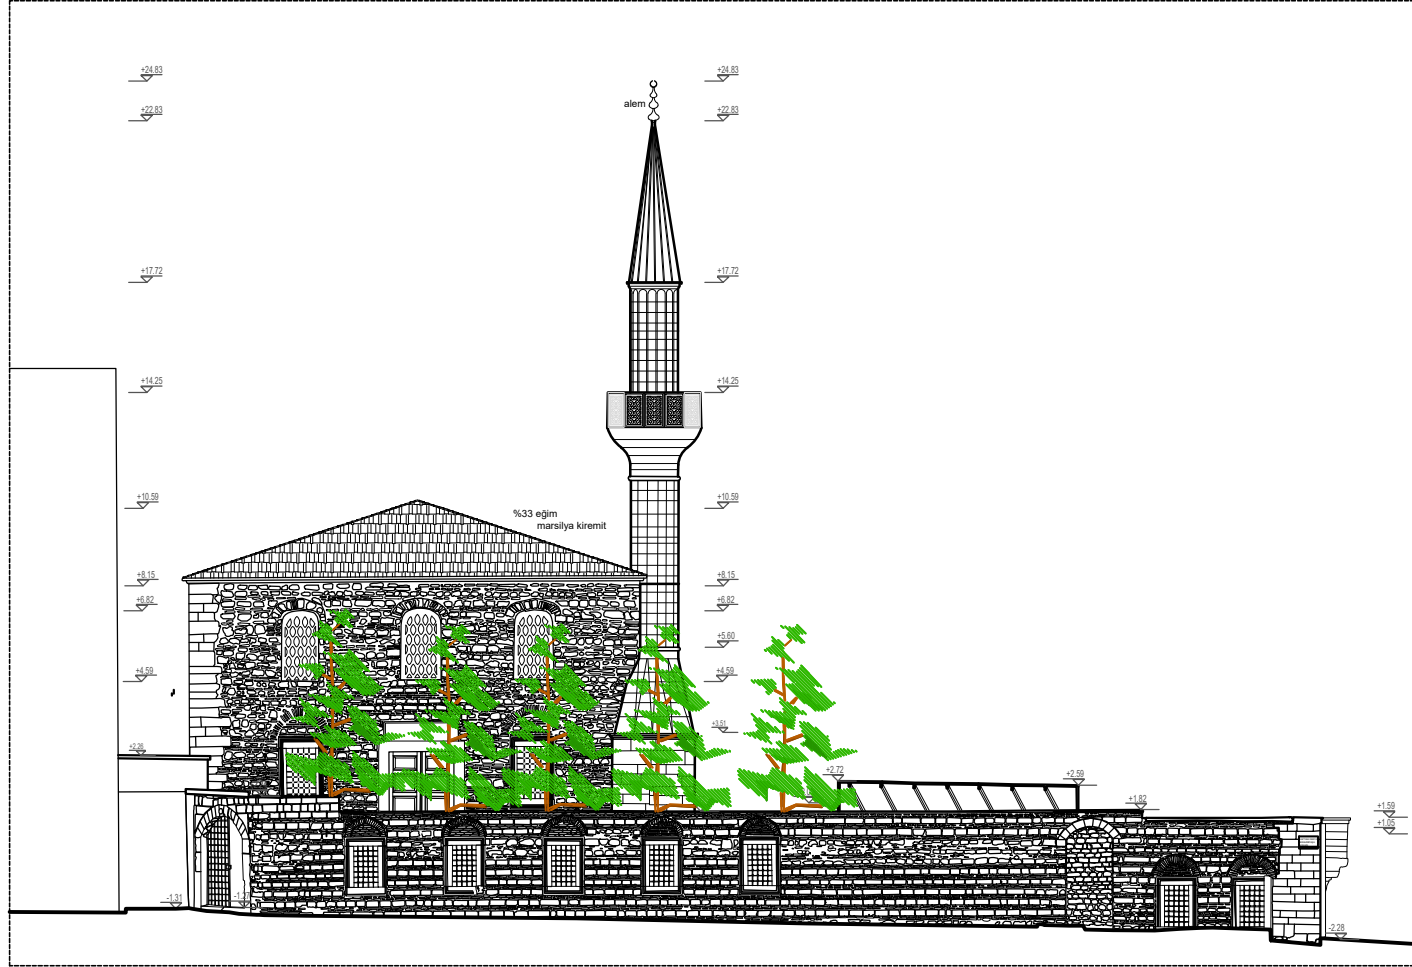
ADA	576
PARSEL	1-2-3
ÖLÇEK	1/100
PAFTA NO	25

KAPTANI DERYA İBRAHİM PAŞA SOKAK SİLÜETİ

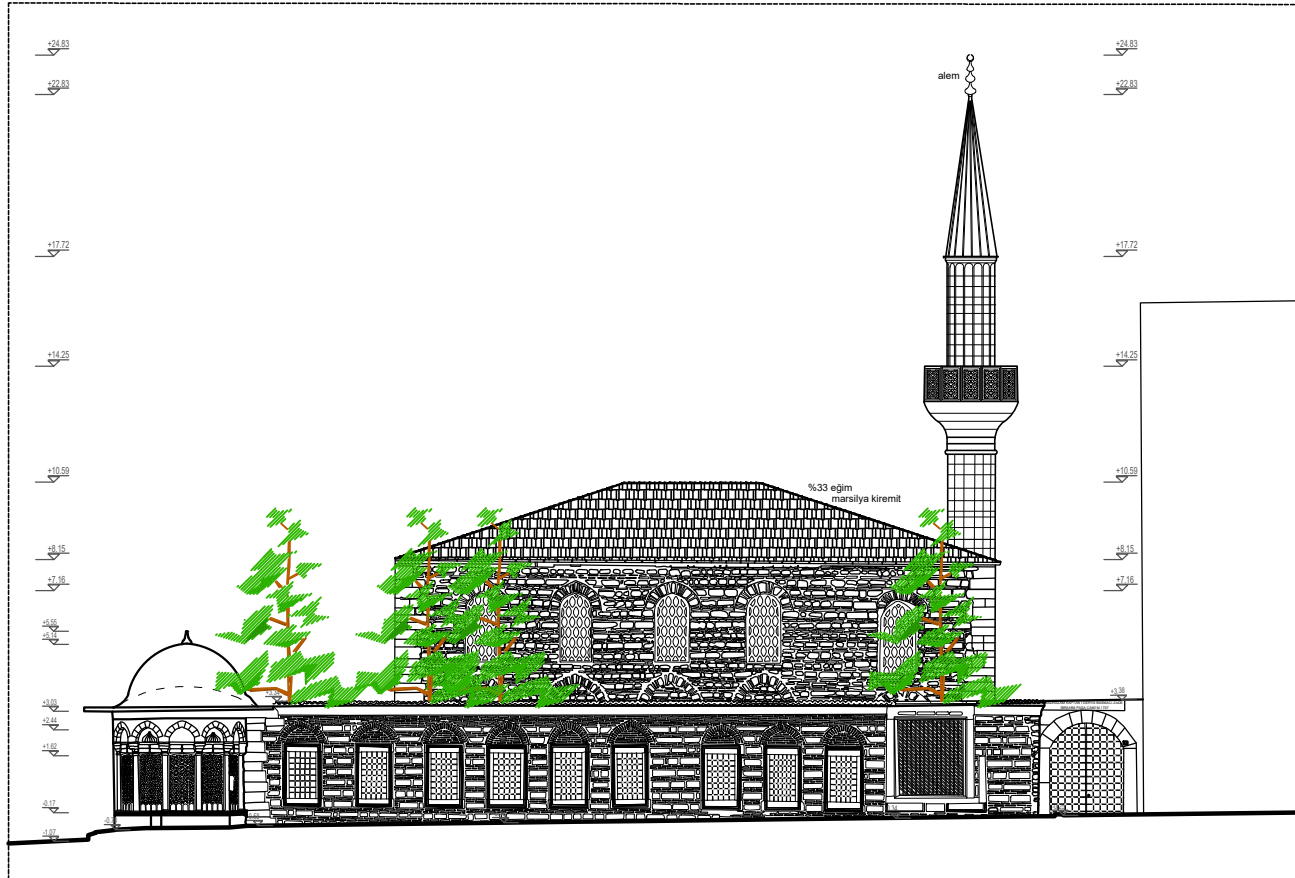
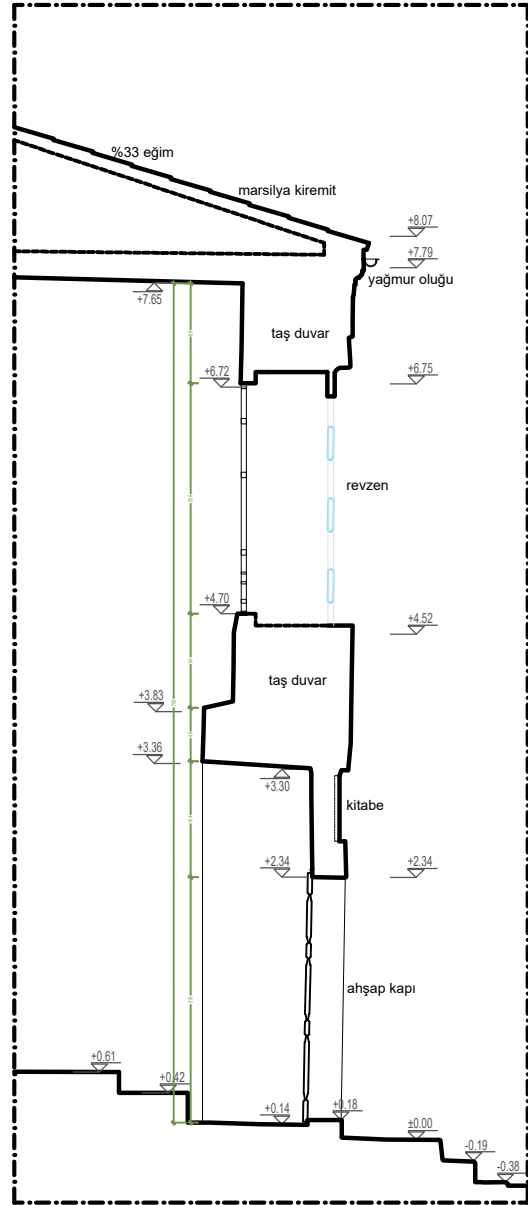
PAFTA NO 27

CAMI SİSTEM DETAYI

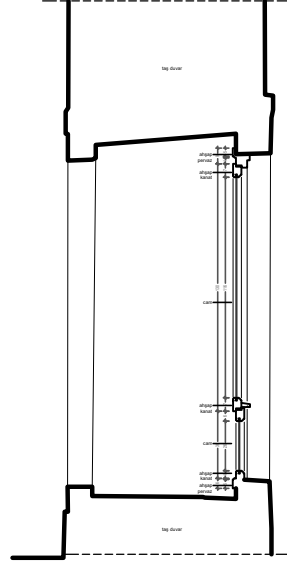
CAMİ PENCERE KESİT

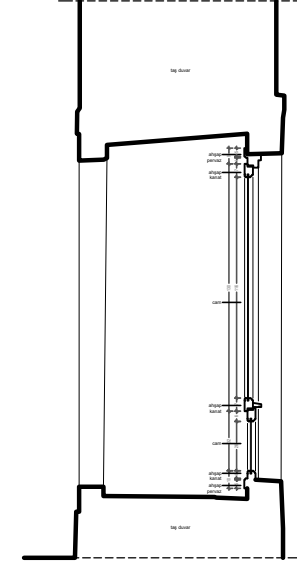
CAMİ PENCERE LOKMA  
PARMAKLIK KESİT

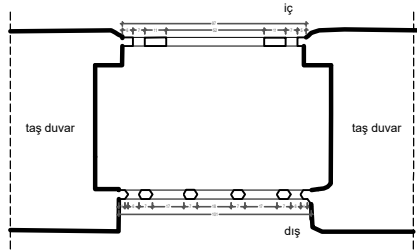
CAMİ ÜST KOT  
PENCERE PLAN

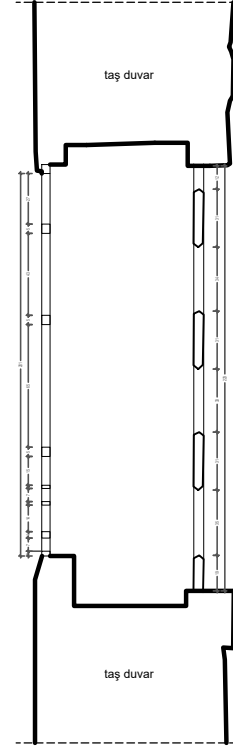
CAMİ ÜST KOT  
PENCERE KESİT

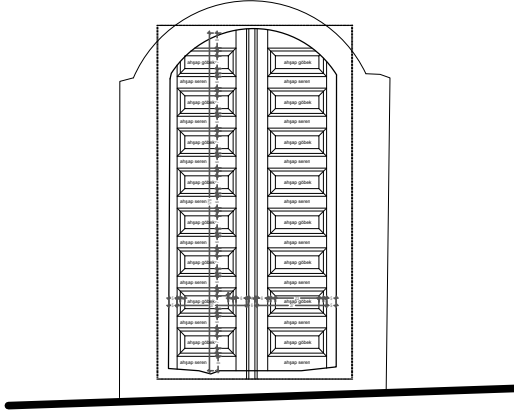
KIRTASIYE KAPI GÖRÜNÜŞ

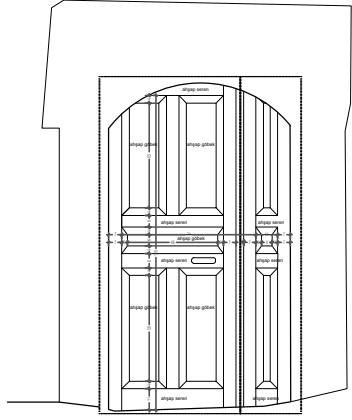
PAFTA NO 32

KAFE DİŐ KAPI GÖRÜNÜŐ

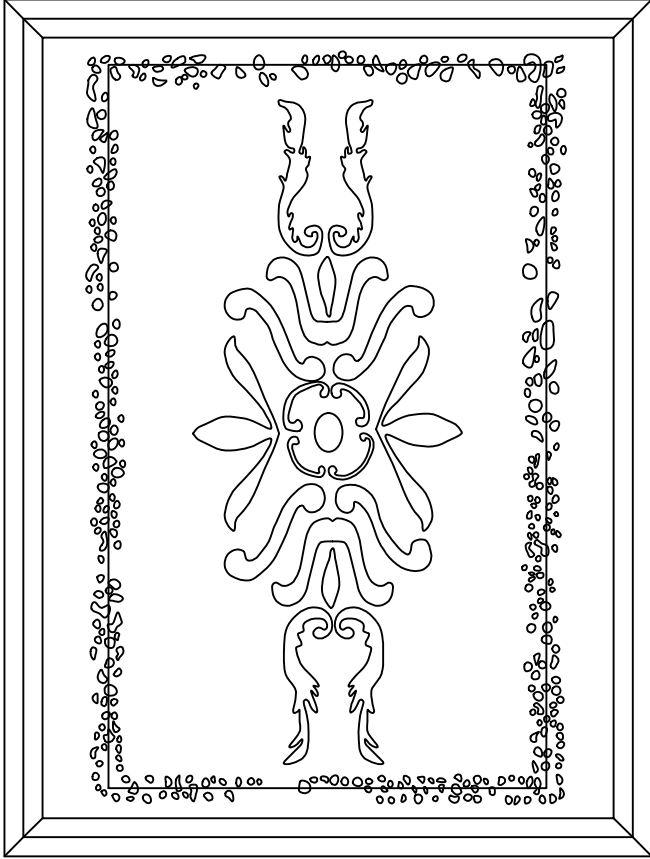
ADA	578
PARSEL	1-2-3
ÖLÇEK	1/10
PAFTA NO	33

KISMI DETAYLAR

CAMI İÇİ SÜSLEMELER
