**İSTANBUL TARİHİ YARIMADADAKİ 18.YÜZYIL  
KÜLLİYELERİ VE KAPTAN-I DERYA İBRAHİM  
PAŞA KÜLLİYESİ RESTORASYON ÖNERİSİ**

YÜKSEK LİSANS TEZİ

SAADET ÇAKIR

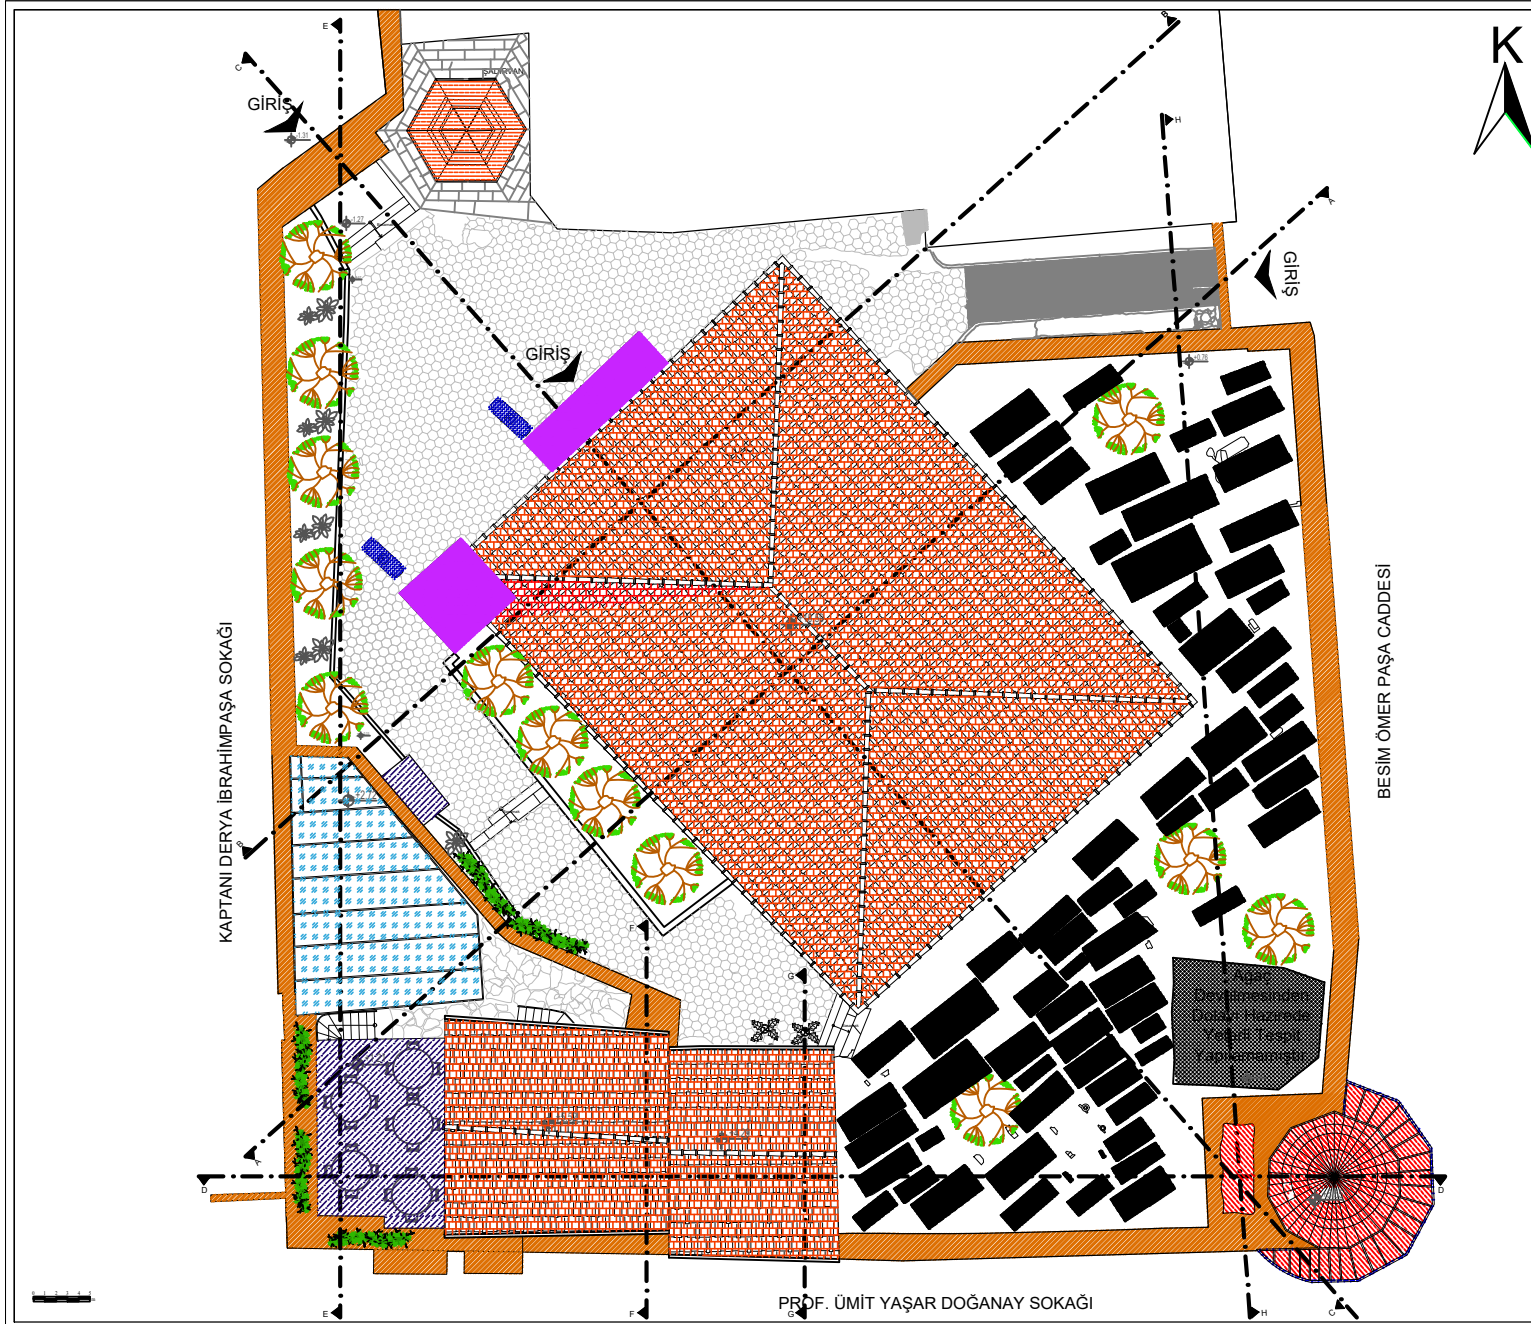
ADA	576
PARSEL	1-2-3
ÖLÇEK	1/5
PAFTA NO	34

KISMI DETAYLAR

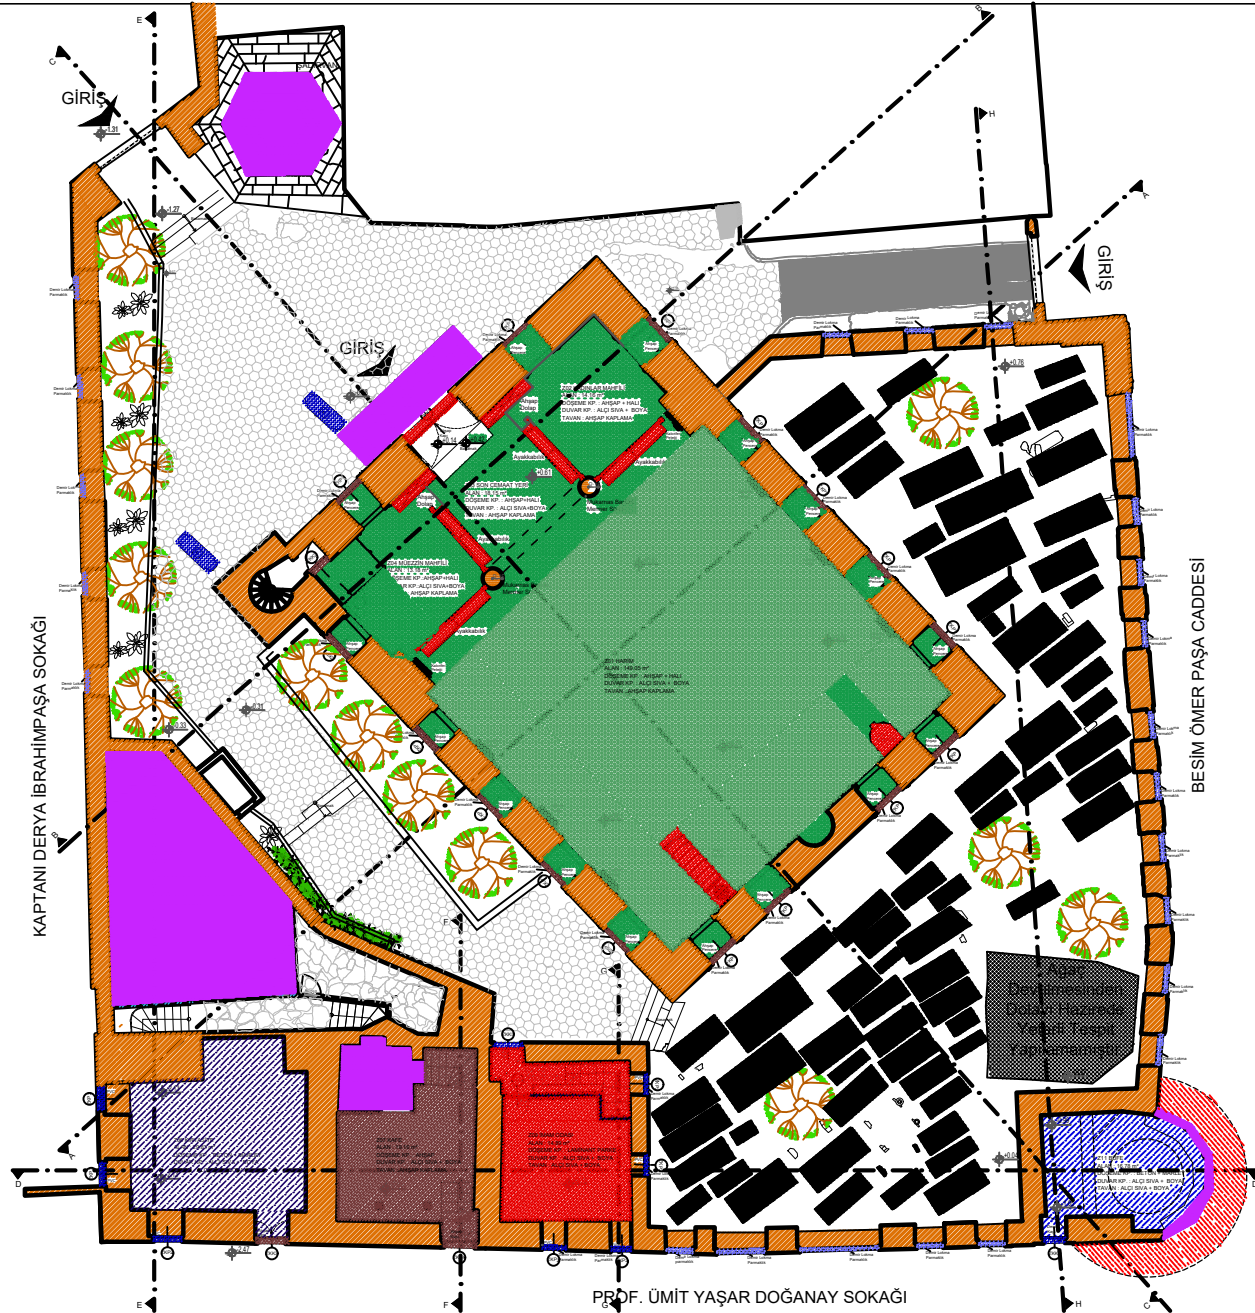
ÇATI PLANI

FSMVÜ MÜHENDİSLİK VE FEN BİLİMLERİ ENSTİTÜSÜ MİMARLIK ANABİLİM DALI	
MİMARİ KORUMA VE RESTORASYON YÜKSEK LİSANS PROGRAMI	
İSTANBUL TARİHİ YARIMADADAKİ 18.YÜZYIL KÜLLİYELERİ VE KAPTANI DERYA İBRAHİM PAŞA KÜLLİYESİ RESTORASYON ÖNERİSİ	
BOZULMA ANALİZİ	
 	Malzeme kaybı
 	Sıva/Boya Dökülmesi
 	Yüzeysel çatlak
 	Ahşap elemanlarda bozulma
 	Korozyon
 	Bitkilenme
 	Nemlenme
 	Yüzeysel kirlenmesi
 	Muhdes donatı elemanı (elektrik kablosu, klima ünitesi, tabela, eşya yığı)
* Analiz kapsamında yapılan tüm tespitler görsel yöntemlere dayanmaktadır.	
TEZ DANIŞMANI DOÇ. DR. MİNE ESMER	
HAZIRLAYAN: SAADET ÇAKIR 180211031	
RÖLÖVE	<input checked="" type="checkbox"/>
RESTİTÜSYON	<input type="checkbox"/>
RESTORASYON	<input type="checkbox"/>
ÇATI PLANI	
ADA	576
PARSEL	1-2-3
ÖLÇEK	1/100
PAFTA NO	1

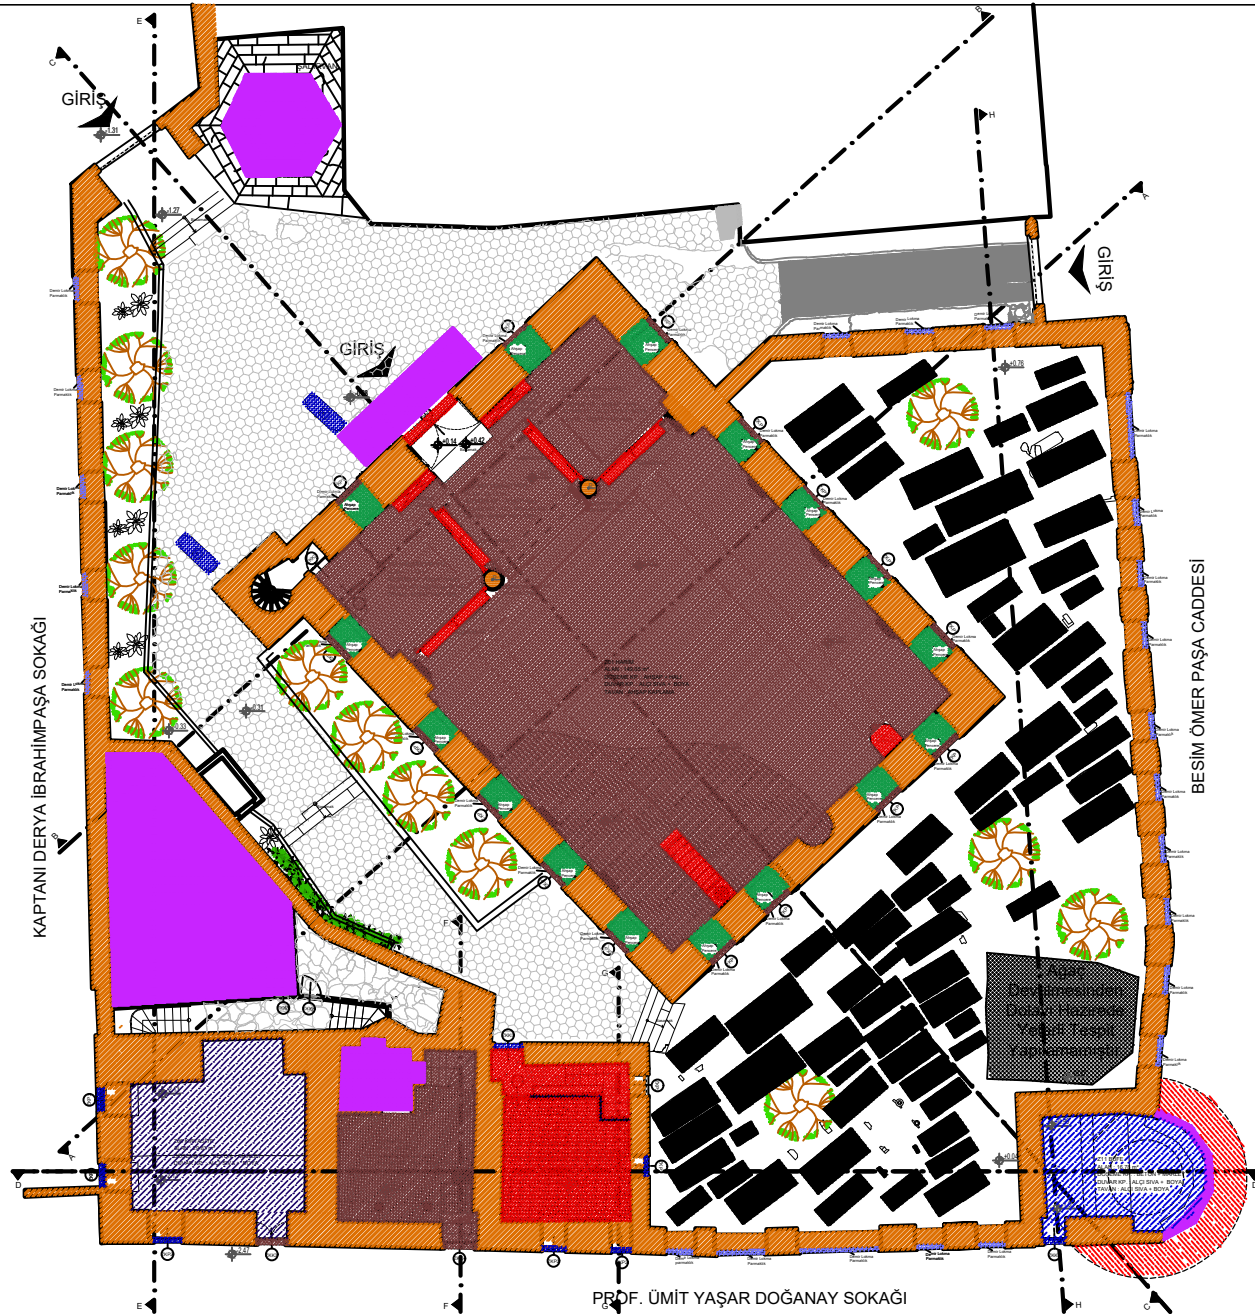
ZEMİN KAT PLANI

FSMVÜ MÜHENDİSLİK VE FEN BİLİMLERİ ENSTİTÜSÜ MİMARLIK ANABİLİM DALI	
MİMARİ KORUMA VE RESTORASYON YÜKSEK LİSANS PROGRAMI	
İSTANBUL TARİHİ YARIMADADAKİ 18.YÜZYIL KÜLLİYELERİ VE KAPTANI DERYA İBRAHİM PAŞA KÜLLİYESİ RESTORASYON ÖNERİSİ	
BOZULMA ANALİZİ	
	Malzeme kaybı
	Sıva/Boya Dökülmesi
	Yüzeysel çatlak
	Ahşap elemanlarda bozulma
	Korozyon
	Bitkilenme
	Nemlenme
	Yüzeysel kirlenme
	Muhdes donatı elemanı (elektrik kablosu, klima ünitesi, tabela, eşya yığı)
* Analiz kapsamında yapılan tüm tespitler görsel yöntemlere dayanmaktadır.	
TEZ DANIŞMANI DOÇ. DR. MİNE ESMER	
HAZIRLAYAN: SAADET ÇAKIR 180211031	
RÖLÖVE	<input checked="" type="checkbox"/>
RESTİTÜSYON	<input type="checkbox"/>
RESTORASYON	<input type="checkbox"/>
ZEMİN KAT PLANI	
ADA	576
PARSEL	1-2-3
ÖLÇEK	1/100
PAFTA NO	2

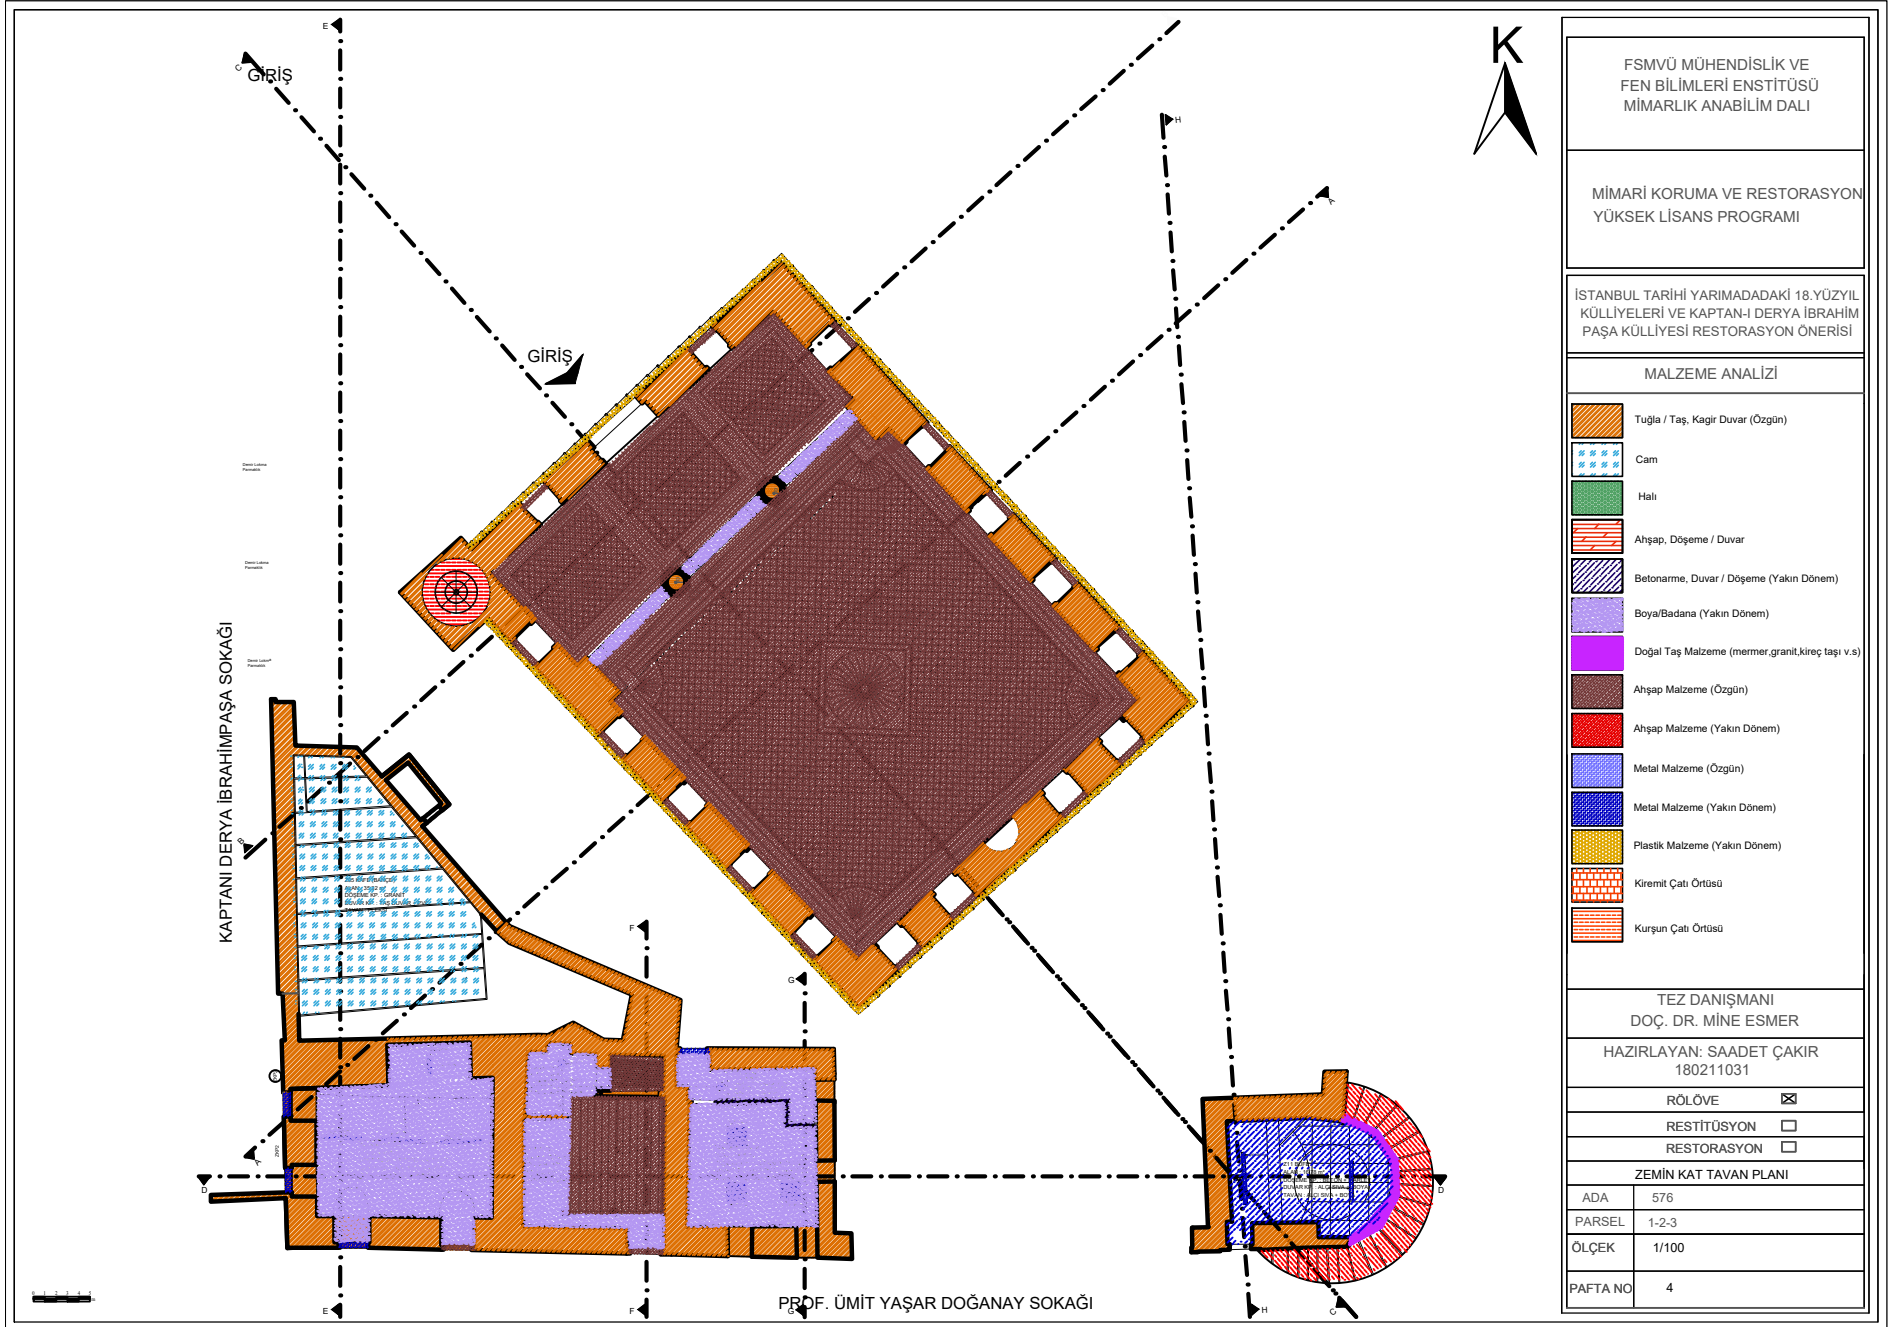
ZEMİN KAT DÖŞEME PLANI

FSMVÜ MÜHENDİSLİK VE FEN BİLİMLERİ ENSTİTÜSÜ MİMARLIK ANABİLİM DALI	
MİMARİ KORUMA VE RESTORASYON YÜKSEK LİSANS PROGRAMI	
İSTANBUL TARİHİ YARIMADADAKİ 18.YÜZYIL KÜLLİYELERİ VE KAPTAN-I DERYA İBRAHİM PAŞA KÜLLİYESİ RESTORASYON ÖNERİSİ	
BOZULMA ANALİZİ	
	Malzeme kaybı
	Sıva/Boya Dökülmesi
	Yüzeysel çatlak
	Ahşap elemanlarda bozulma
	Korozyon
	Bitkilenme
	Nemlenme
	Yüzey kirlenmesi
	Muhdes donatı elemanı (elektrik kablosu, klima ünitesi,tabela,eşya yığımı)
* Analiz kapsamında yapılan tüm tespitler görsel yöntemlere dayanmaktadır.	
TEZ DANIŞMANI DOÇ. DR. MİNE ESMER	
HAZIRLAYAN: SAADET ÇAKIR 180211031	
RÖLÖVE	<input checked="" type="checkbox"/>
RESTİTÜSYON	<input type="checkbox"/>
RESTORASYON	<input type="checkbox"/>
ZEMİN KAT DÖŞEME PLANI	
ADA	576
PARSEL	1-2-3
ÖLÇEK	1/100
PAFTA NO	3

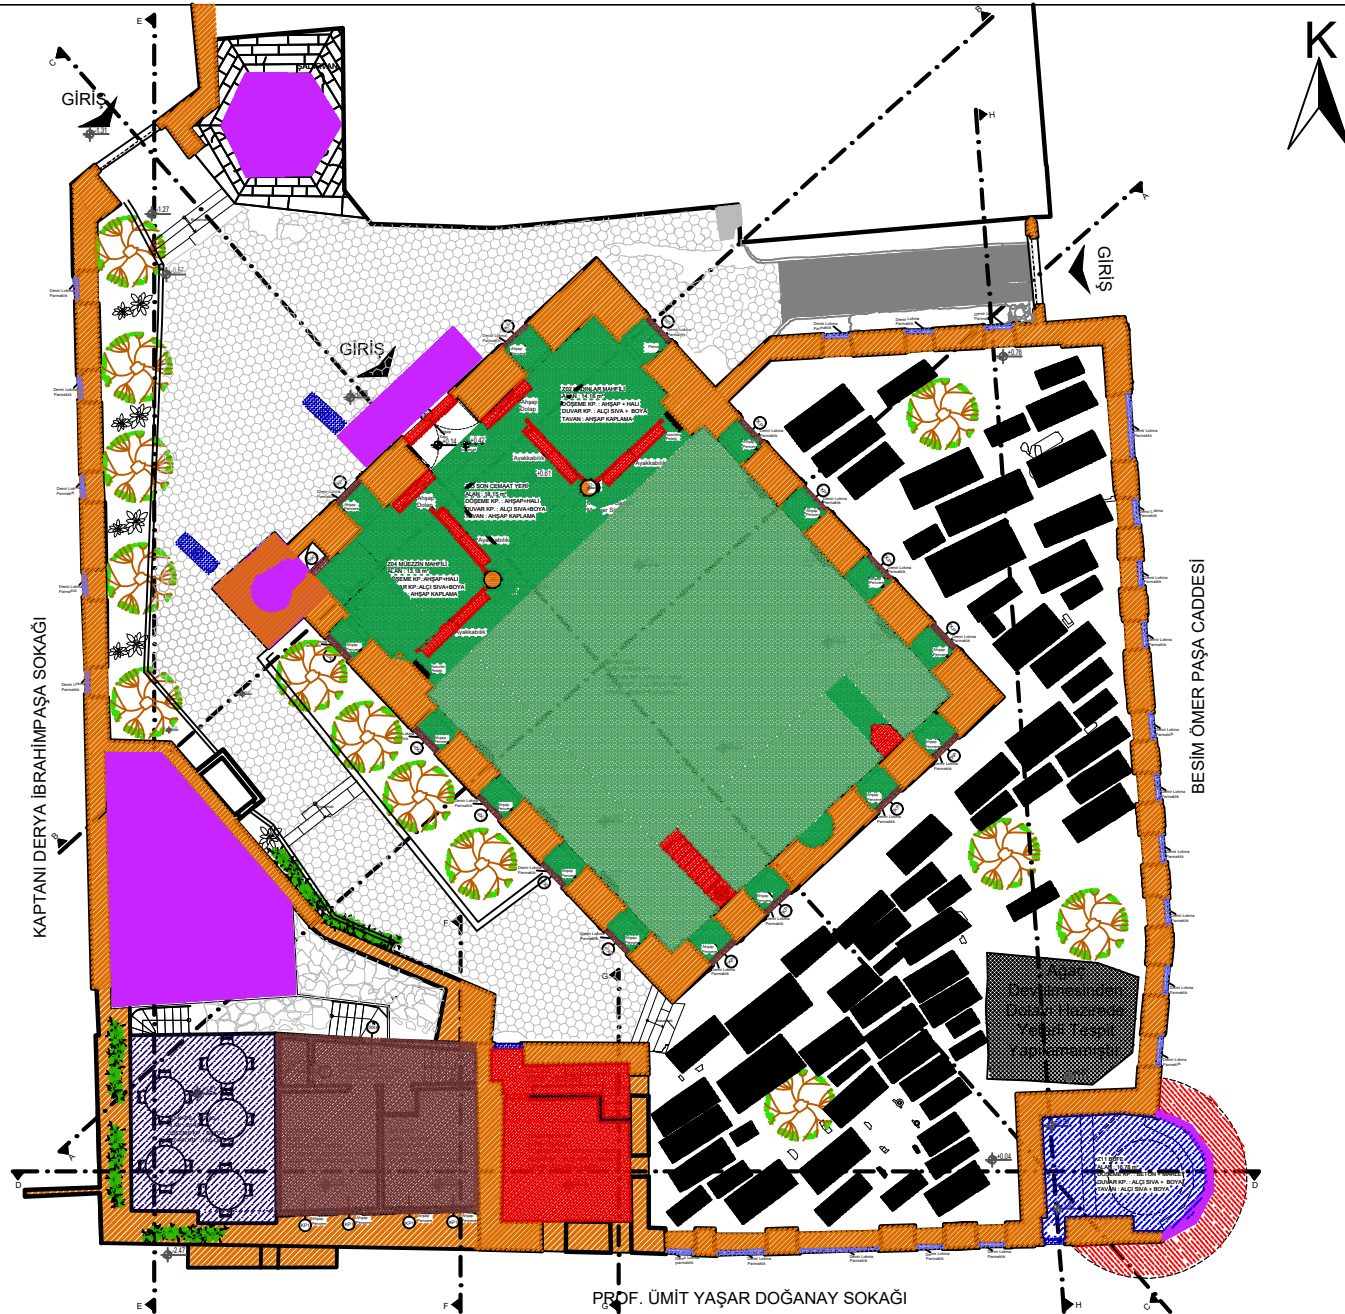
ADA	576
PARSEL	1-2-3
ÖLÇEK	1/100
PAFTA NO	4

ZEMİN KAT TAVAN PLANI

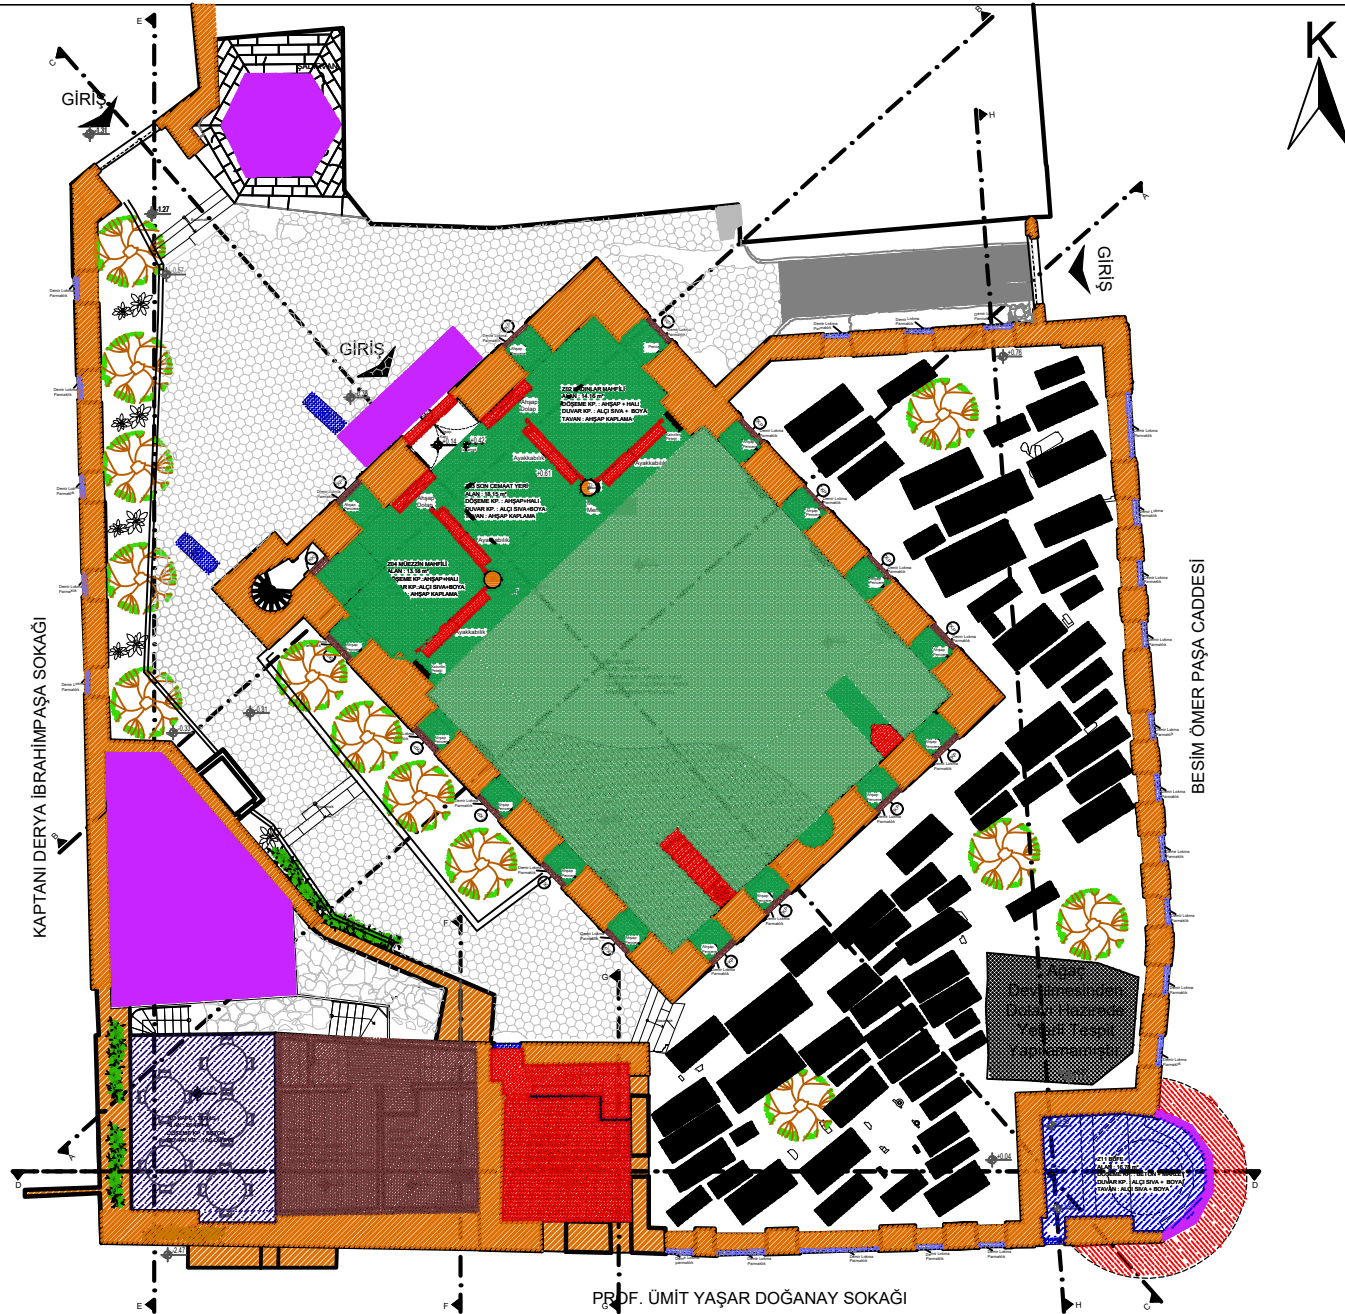
ADA	576
PARSEL	1-2-3
ÖLÇEK	1/100
PAFTA NO	5

1.KAT PLANI

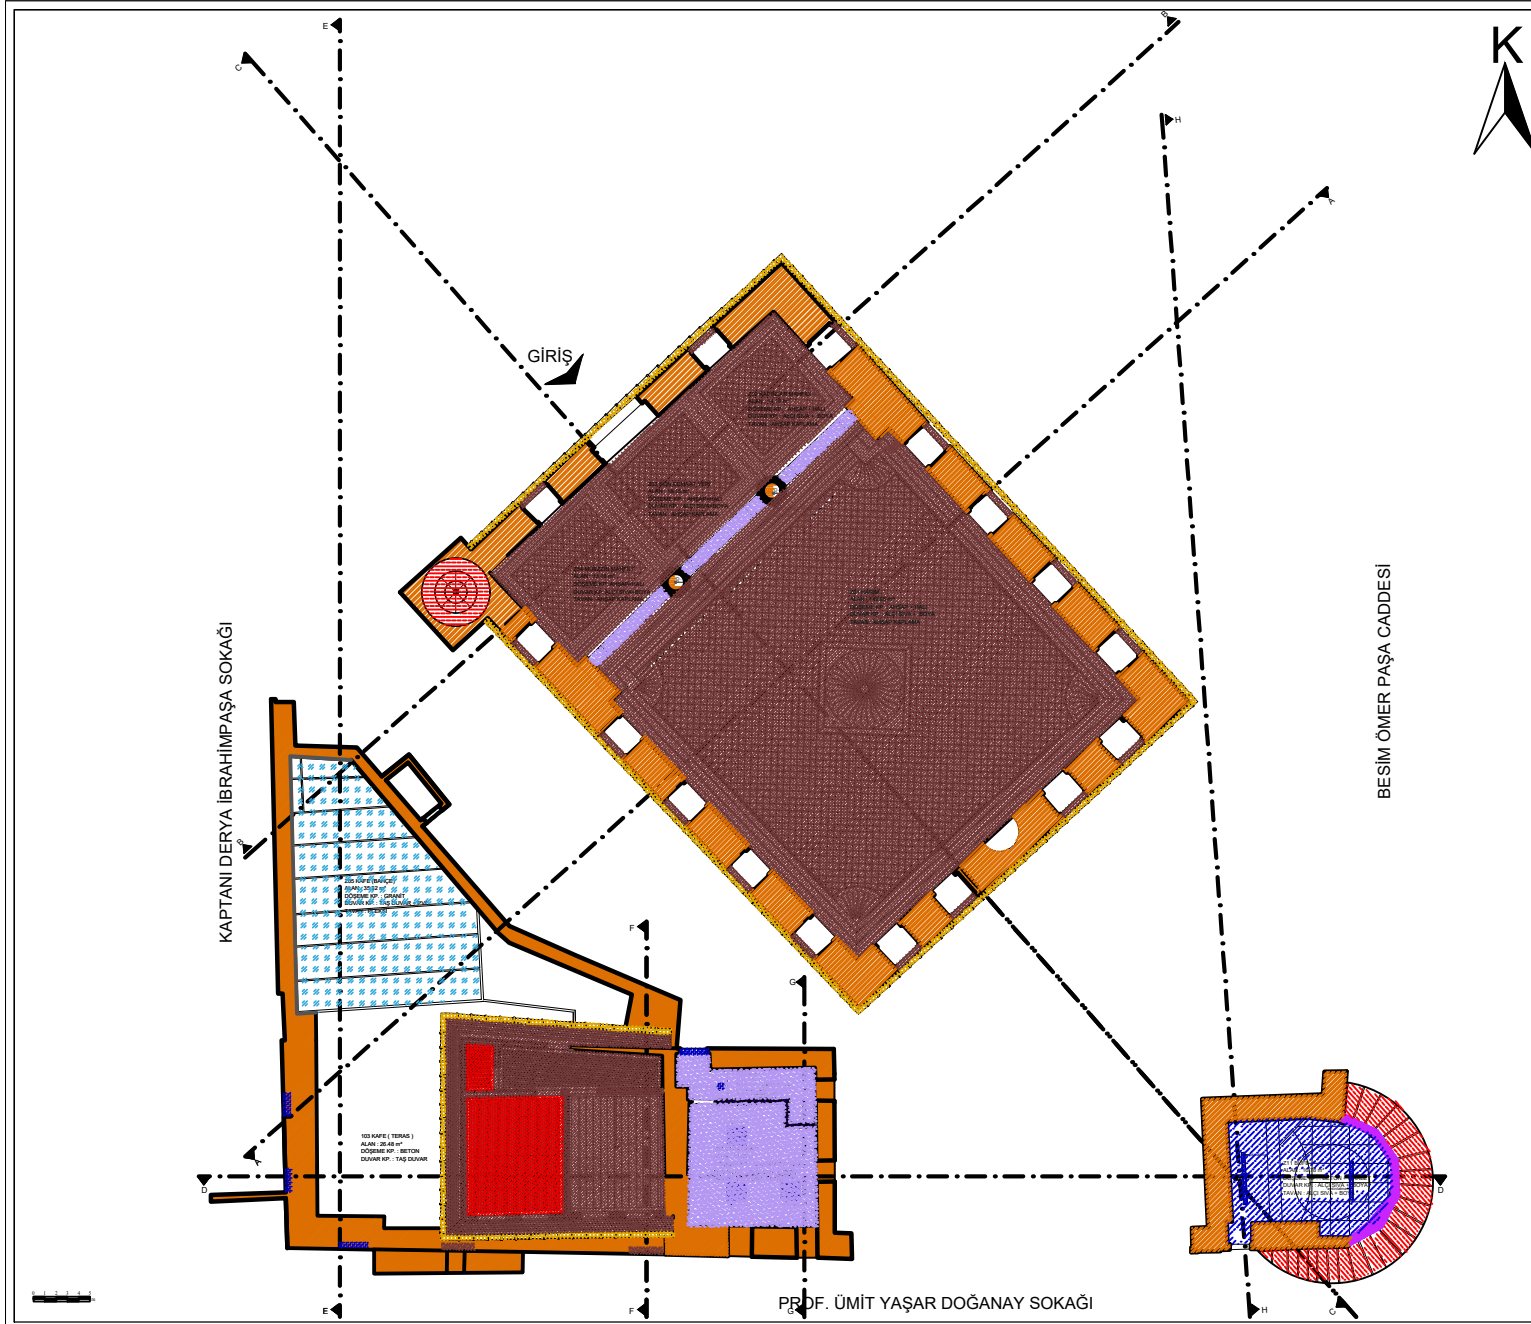
ADA	576
PARSEL	1-2-3
ÖLÇEK	1/100
PAFTA NO	6

1.KAT DÖŞEME PLANI

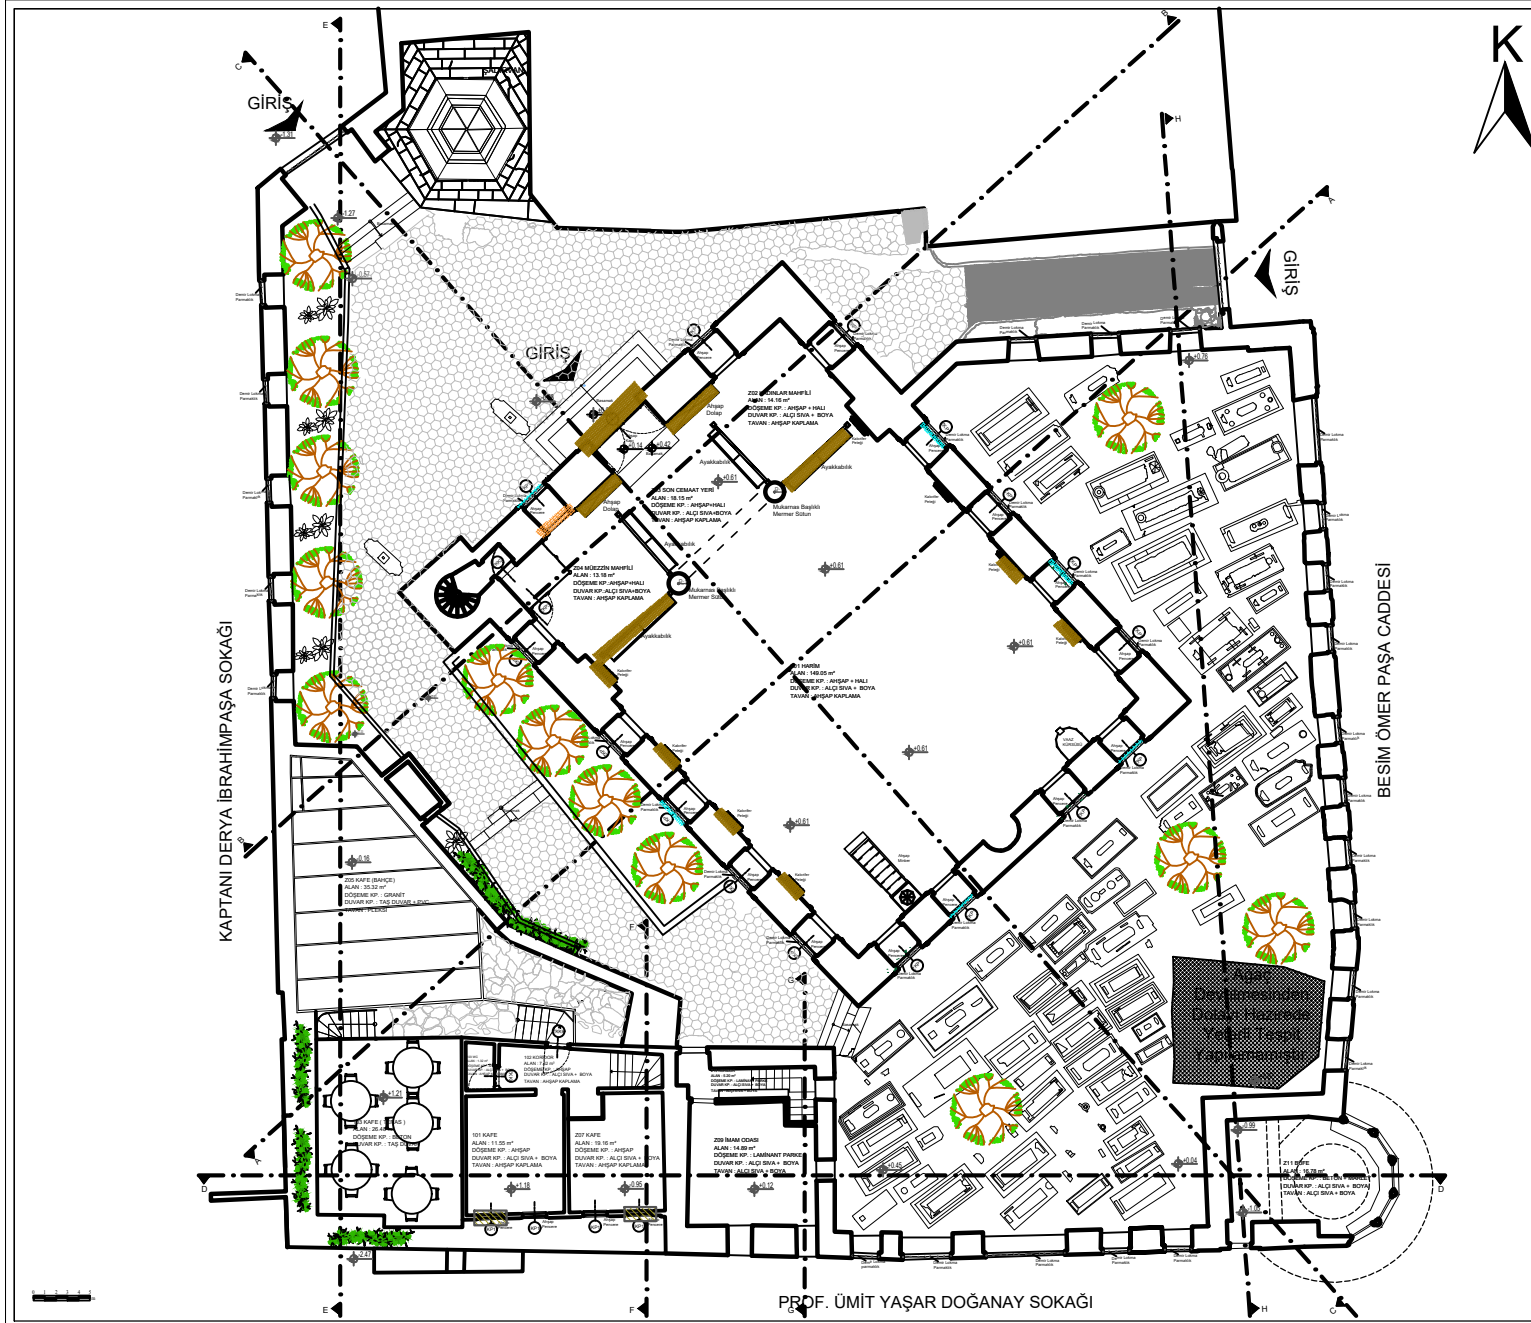
-   Malzeme kaybı
-   Sıva/Boya Dökülmesi
-   Yüzeysel çatlak
-   Ahşap elemanlarda bozulma
-   Korozyon
-   Bitkilenme
-   Nemlenme
-   Yüzeysel kirlenmesi
-   Mühdes donatı elemanı (elektrik kablosu, klima ünitesi, tabela, eşya yığılı)

<b>BÜTÜNLEME</b>	
	Sizimlerde kopan parçaların özgün harç ile bütünlüme yapılması
<b>SAĞLAMLAŞTIRMA</b>	
	Kıcal çatlaklara özgün dolgu harçlarının enjekte edilmesi
<b>ÇAĞDAŞ EKLER</b>	
	Muhdes eklerin boyasının yenilenmesi
	Muhdes eklerin temizlenmesi
	Muhdes eklerin yenilenmesi
	Muhdes eklerin kaldırılması
TEZ DANIŞMANI DOÇ. DR. MİNE ESMER	
HAZIRLAYAN: SAADET ÇAKIR 180211031	
RÖLÖVE <input type="checkbox"/>	
RESTİTÜSYON <input type="checkbox"/>	
RESTORASYON <input checked="" type="checkbox"/>	
ZEMİN KAT TAVAN PLANI	
ADA	576
PARSEL	1-2-3
ÖLÇEK	1/100
PAFTA NO	4

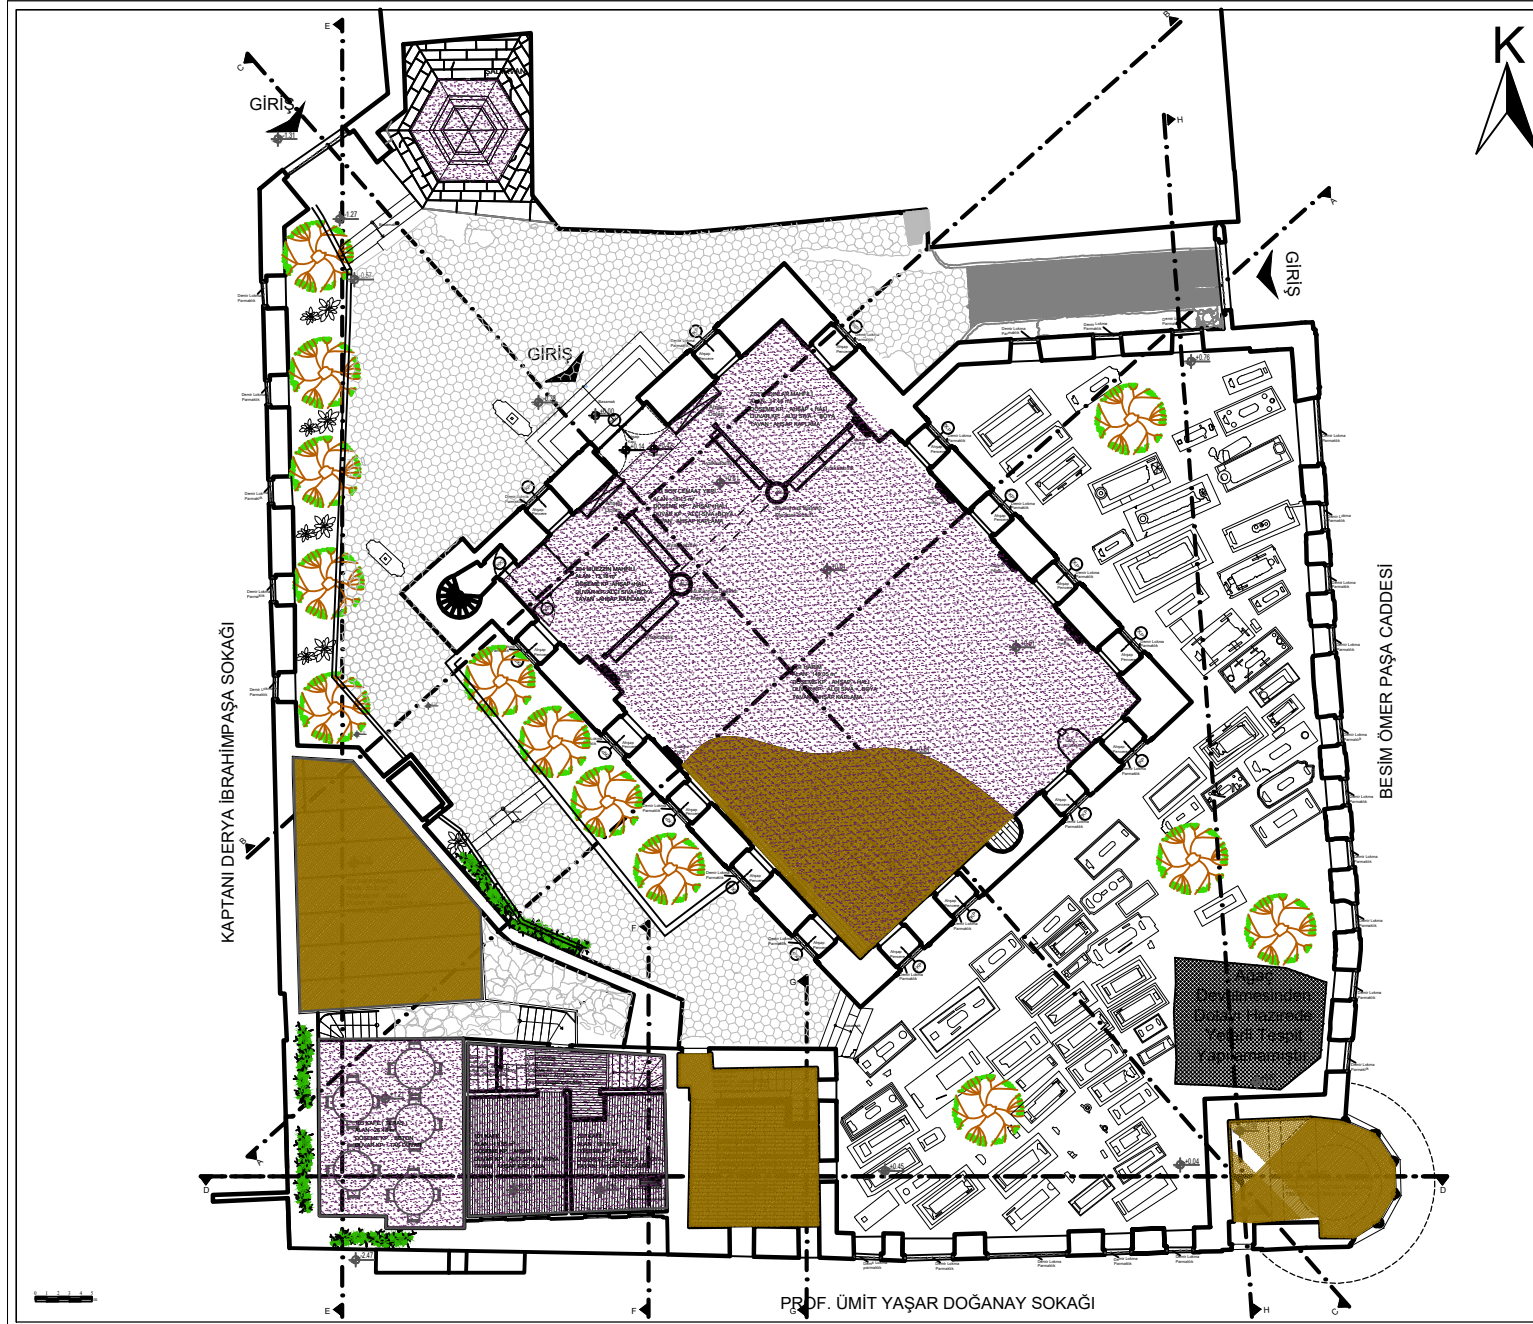
1.KAT PLANI	
ADA	576
PARSEL	1-2-3
ÖLÇEK	1/100
PAFTA NO	5

-   Malzeme kaybı
-   Sıva/Boya Dökülmesi
-   Yüzeysel çatlak
-   Ahşap elemanlarda bozulma
-   Korozyon
-   Bitkilenme
-   Nemlenme
-   Yüzeysel kirlenme
-   Muhdes donatı elemanı (elektrik kablosu, klima ünitesi, tabela, eşya yığı)

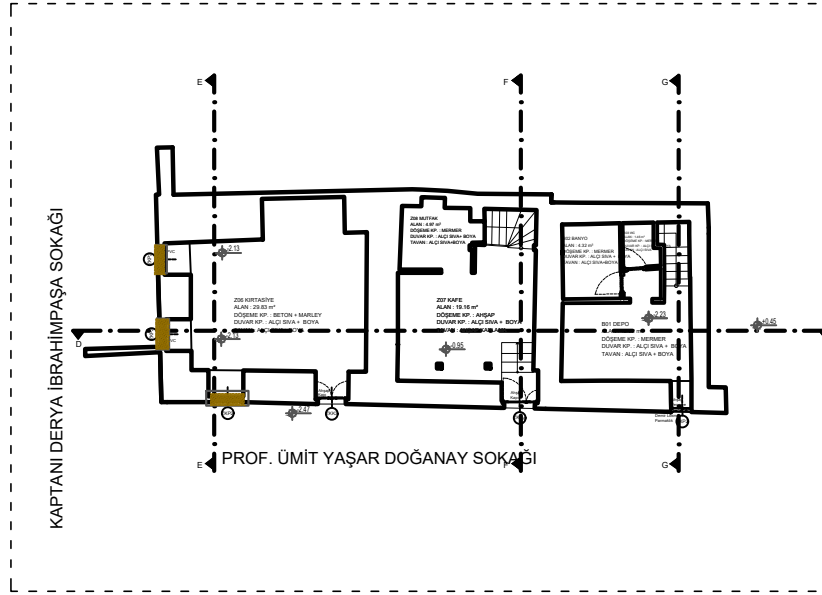
ADA	576
PARSEL	1-2-3
ÖLÇEK	1/100
PAFTA NO	8

Malzeme kaybı
	Sıva/Boya Dökülmesi
	Yüzeysel çatlak
	Ahşap elemanlarda bozulma
	Korzyon
	Bitkilenme
	Nemlenme
	Yüzey kirlenmesi
	Muhdes donatı elemanı (elektrik kablosu, klima ünitesi,tabela,eşya yığılı)

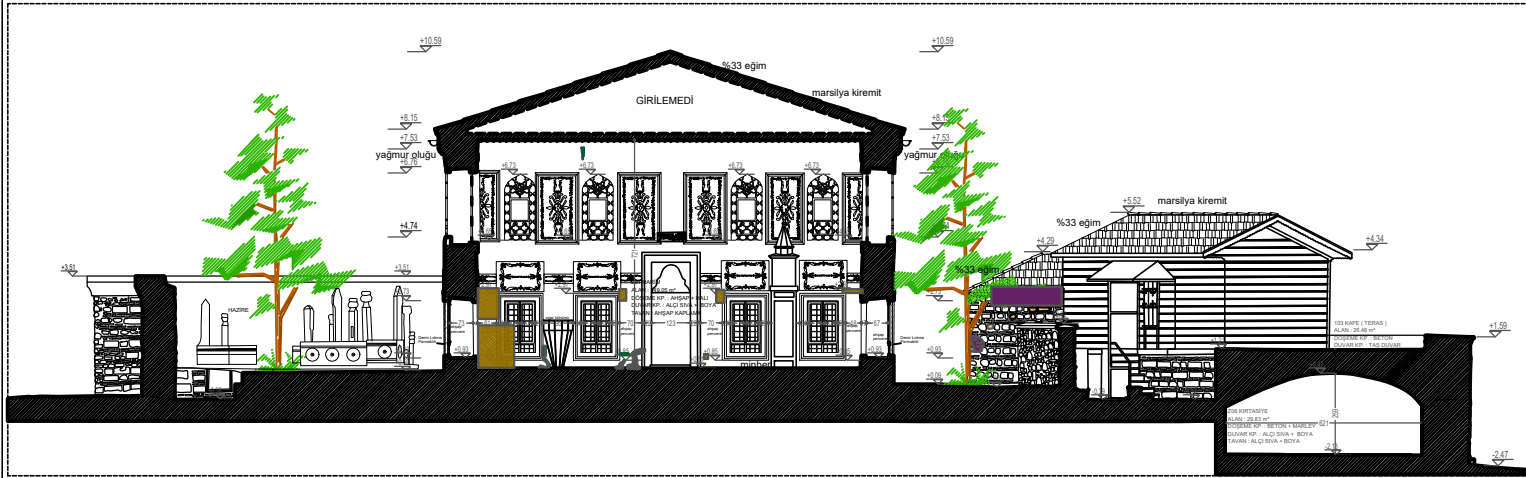
ADA	576
PARSEL	1-2-3
ÖLÇEK	1/100
PAFTA NO	11

Malzeme kaybı
 	Sıva/Boya Dökülmesi
 	Yüzeysel çatlak
 	Ahşap elemanlarda bozulma
 	Korozyon
 	Bitkilenme
 	Nemlenme
 	Yüzey kirlenmesi
 	Muhdes donatı elemanı (elektrik kablosu, klima ünitesi,tabela,eşya yığılı)

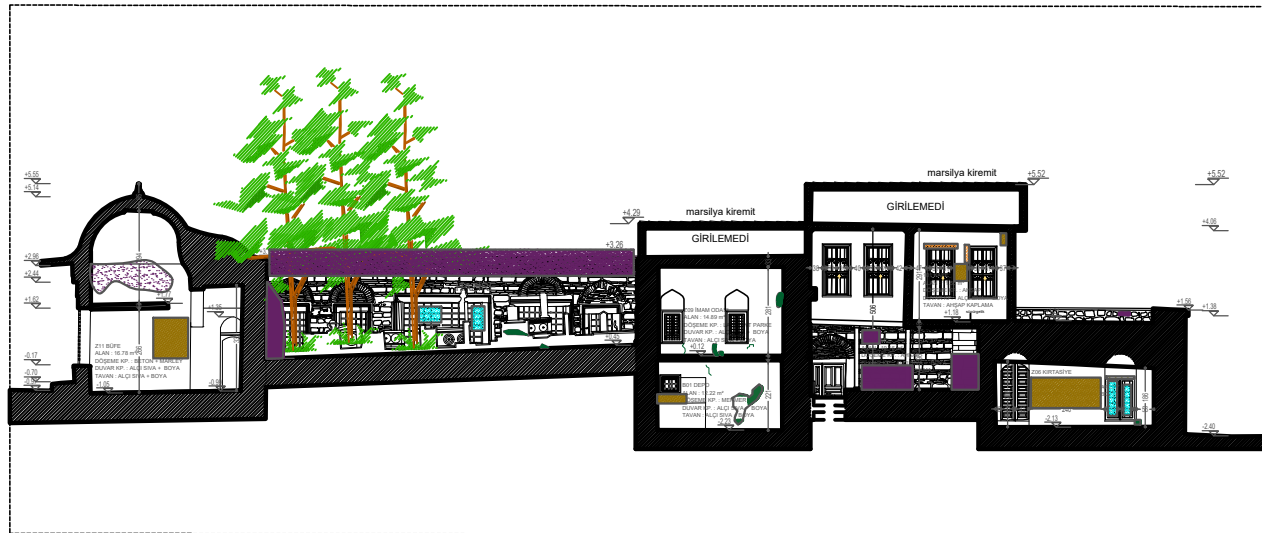
ADA	576
PARSEL	1-2-3
ÖLÇEK	1/100
PAFTA NO	14

Yüzeysel çatlak
-   Ahşap elemanlarda bozulma
-   Korozyon
-   Bitkilendirme
-   Nemlenme
-   Yüzeysel kirlenme
-   Muhdes donatı elemanı  
(elektrik kablosu, klima ünitesi,tabela,eşya yığılımı)

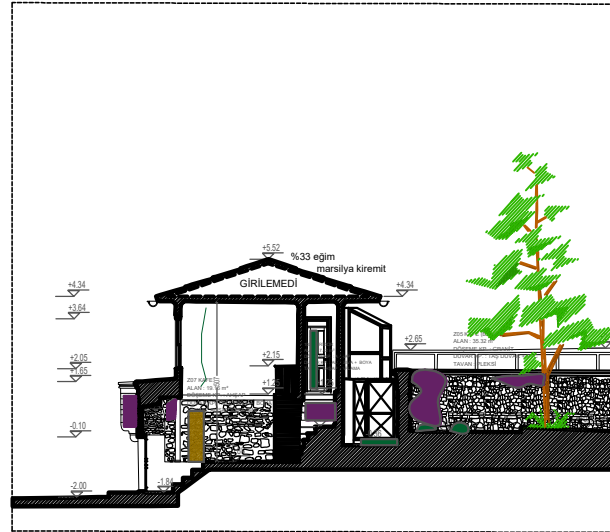
ADA	576
PARSEL	1-2-3
ÖLÇEK	1/100
PAFTA NO	16

Malzeme kaybı
 	Sıva/Boya Dökülmesi
 	Yüzeysel çatlak
 	Ahşap elemanlarda bozulma
 	Korozyon
 	Bitkilenme
 	Nemlenme
 	Yüzey kirlenmesi
 	Muhdes donatı elemanı (elektrik kablosu, klima ünitesi,tabela,eşya yığılı)

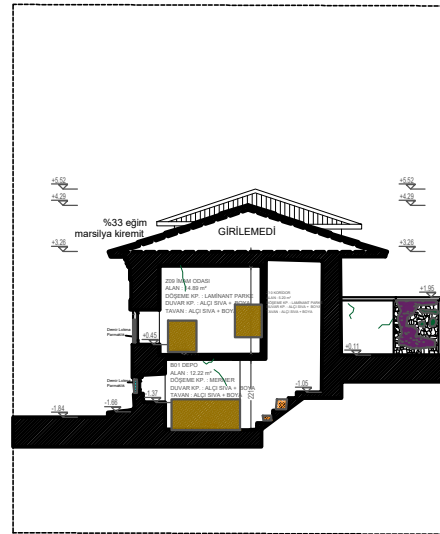
ADA	576
PARSEL	1-2-3
ÖLÇEK	1/100
PAFTA NO	17

Malzeme kaybı
 	Sıva/Boya Dökülmesi
 	Yüzeysel çatlak
 	Ahşap elemanlarda bozulma
 	Korozyon
 	Bitkilendirme
 	Nemlenme
 	Yüzey kirlenmesi
 	Muhdes donatı elemanı (elektrik kablosu, klima ünitesi,tabela,eşya yığılı)

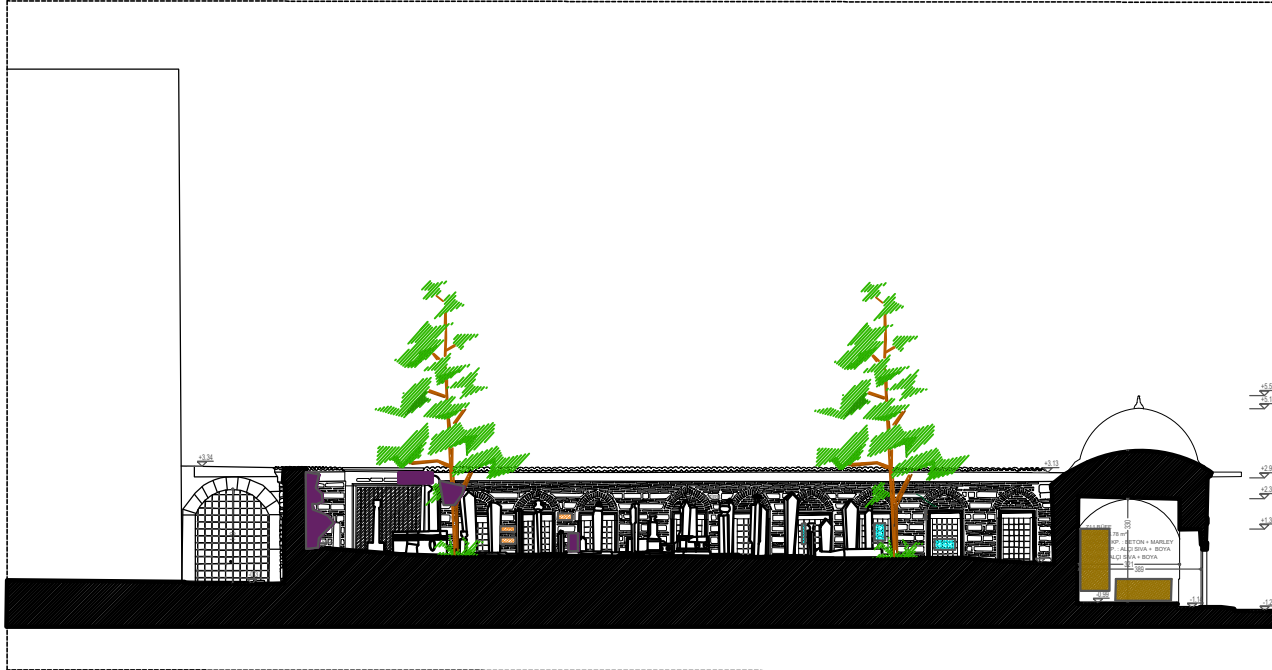
ADA	576
PARSEL	1-2-3
ÖLÇEK	1/100
PAFTA NO	18

Malzeme kaybı
 	Sıva/Boya Dökülmesi
 	Yüzeysel çatlak
 	Ahşap elemanlarda bozulma
 	Korozyon
 	Bitkilenme
 	Nemlenme
 	Yüzey kirlenmesi
 	Muhdes donatı elemanı (elektrik kablosu, klima ünitesi,tabela,eşya yığılı)

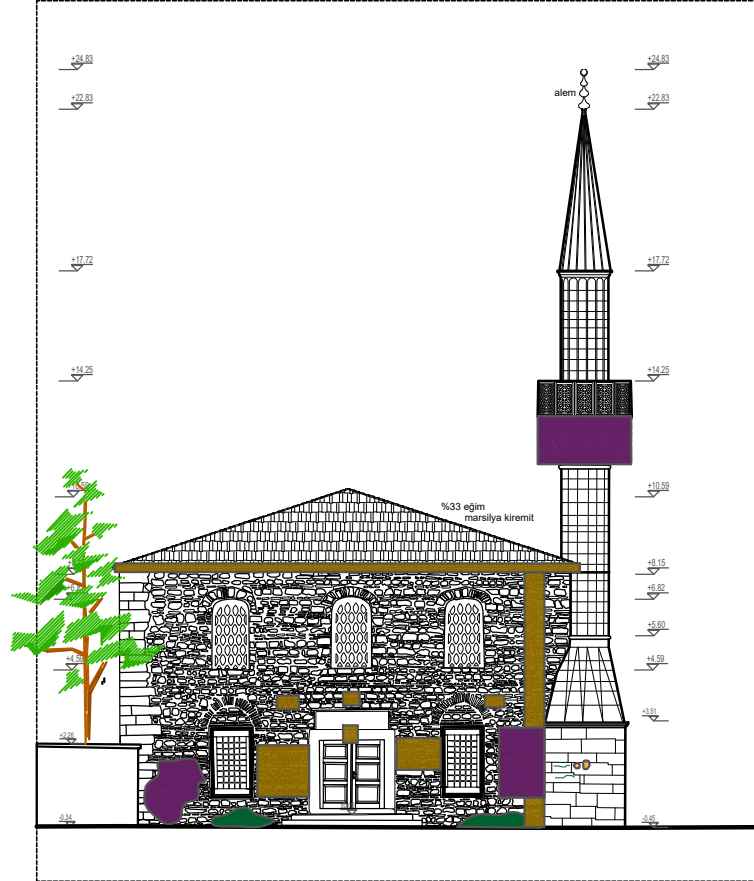
ADA	576
PARSEL	1-2-3
ÖLÇEK	1/100
PAFTA NO	22

Malzeme kaybı
 	Sıva/Boya Dökülmesi
 	Yüzeysel çatlak
 	Ahşap elemanlarda bozulma
 	Korozyon
 	Bitkilenme
 	Nemlenme
 	Yüzey kirlenmesi
 	Muhdes donatı elemanı (elektrik kablosu, klima ünitesi,tabela,eşya yığılı)
