**İSTANBUL TARİHİ YARIMADADAKİ 18.YÜZYIL  
KÜLLİYELERİ VE KAPTAN-I DERYA İBRAHİM  
PAŞA KÜLLİYESİ RESTORASYON ÖNERİSİ**

YÜKSEK LİSANS TEZİ

SAADET ÇAKIR

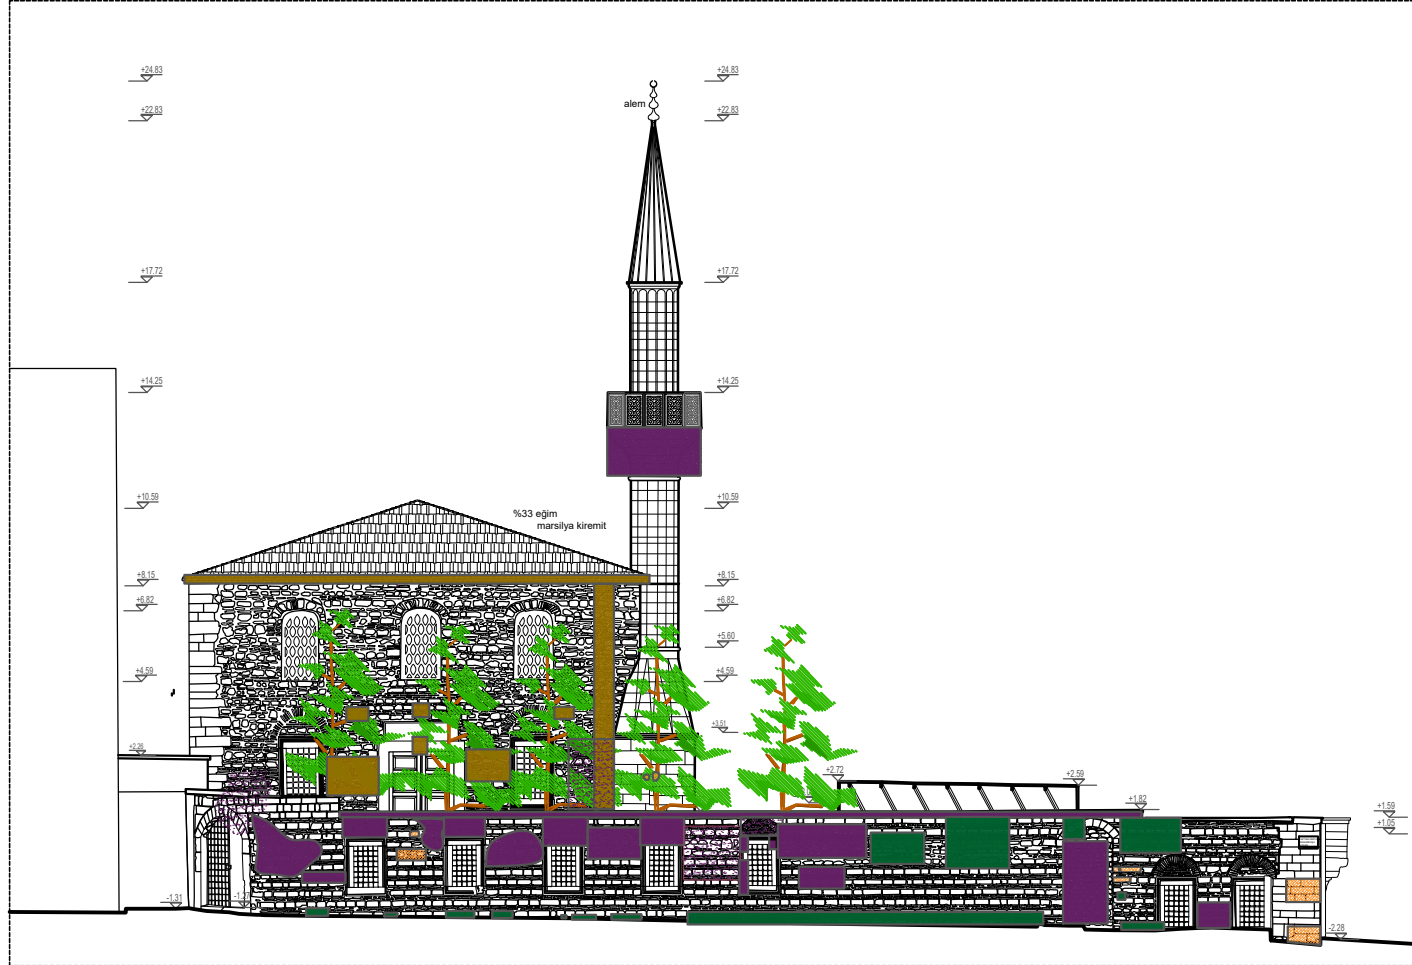
ADA	576
PARSEL	1-2-3
ÖLÇEK	1/100
PAFTA NO	23

-   Malzeme kaybı
-   Sıva/Boya Dökülmesi
-   Yüzeysel çatlak
-   Ahşap elemanlarda bozulma
-   Korozyon
-   Bitkilenme
-   Nemlenme
-   Yüzeysel kirlenmesi
-   Muhdes donatı elemanı  
(elektrik kablosu, klima ünitesi, tabela, eşya yığılı)

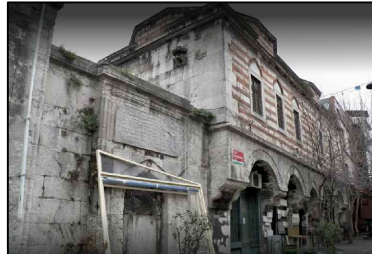
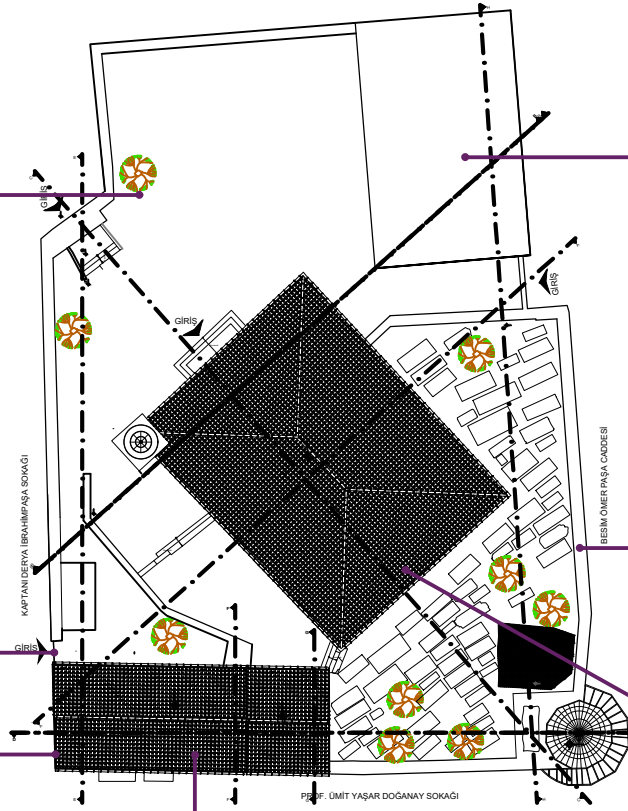
A. KAPTANI DERYA İBRAHİM PAŞA  
SOKAĞINDA BULUNAN DOLDURULMUŞ  
BAHÇE DUVARI AÇILMIŞTIR.

B. SIBYAN MEKTEBİ ÇATISI AHŞAP YAPI  
İLE BİRLEŞTİRİLMİŞTİR VE İKİ KATLI  
OLARAK TASARLANMIŞTIR.(ANOLOJİ-  
AMCAZADE KÜLLİYESİ SIBYAN MEKTEBİ)

B. AHŞAP YAPI KALDIRILMIŞTIR.

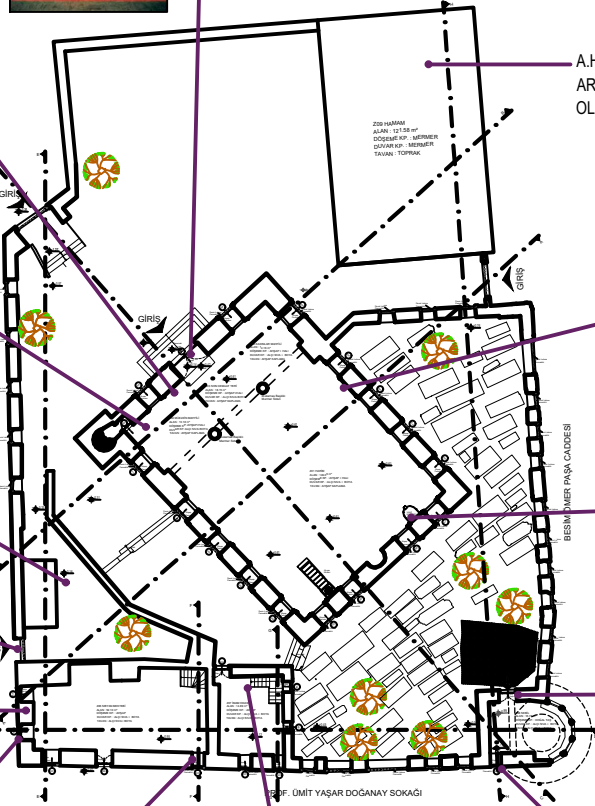
C. Z06 SIBYAN MEKTEBİNİN PENCERELERİ  
AHŞAP OLARAK DEĞİŞTİRİLMİŞTİR.

A. HAMAMIN KONUMU YAPILAN  
ARAŞTIRMALAR SONUCU TAHMİNİ  
OLARAK ÇİZİLMİŞTİR.

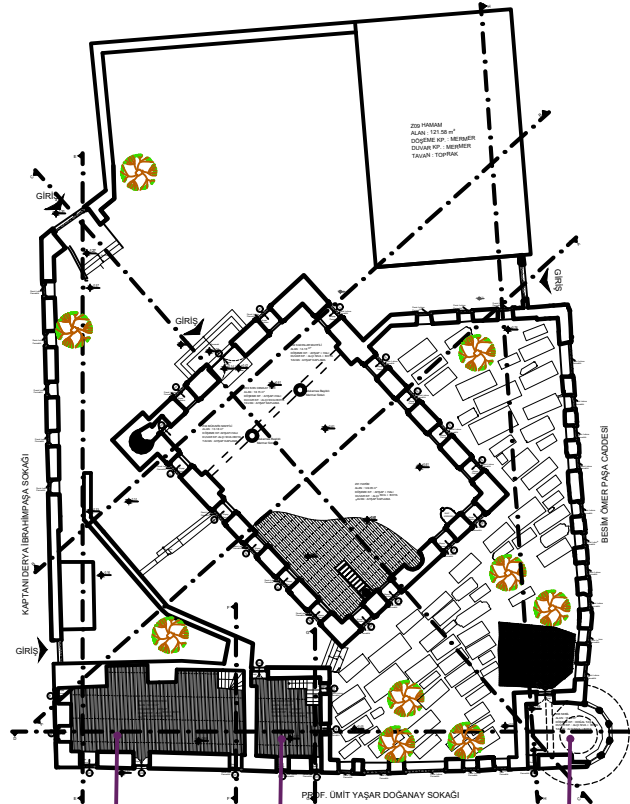
PAFTA NO 3

C.Z06 SIBYAN MEKTEBİNİN  
DÖŞEMELERİ AHŞAP OLARAK  
DEĞİŞTİRİLMİŞTİR.

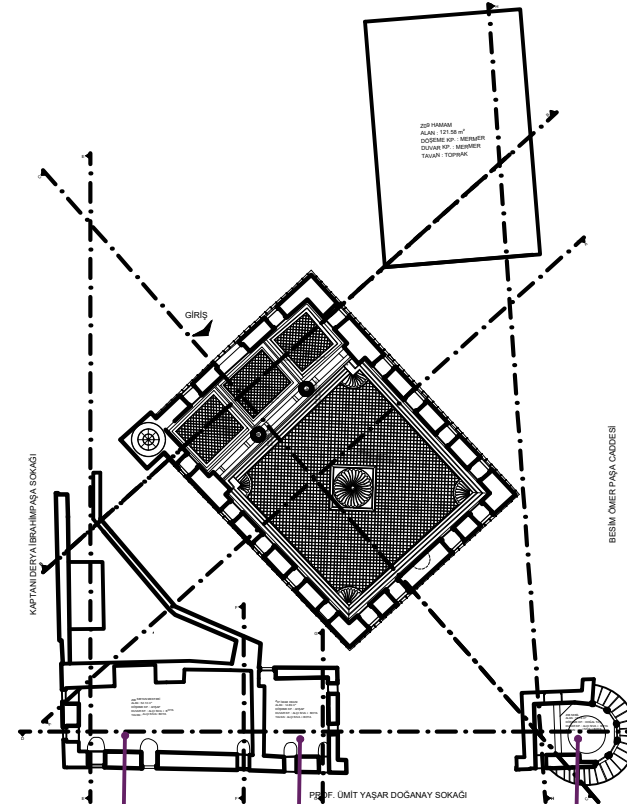
ZEMİN KAT DÖŞEME PLANI

C.Z06 SIBYAN MEKTEBİNİN  
TAVANLARI KAFE İLE  
BİRLEŞTİRİLEREK AYNALI TONOZ  
DEVAM ETTİRİLMİŞTİR.  
FLORASANLAR KALDIRILMIŞTIR.

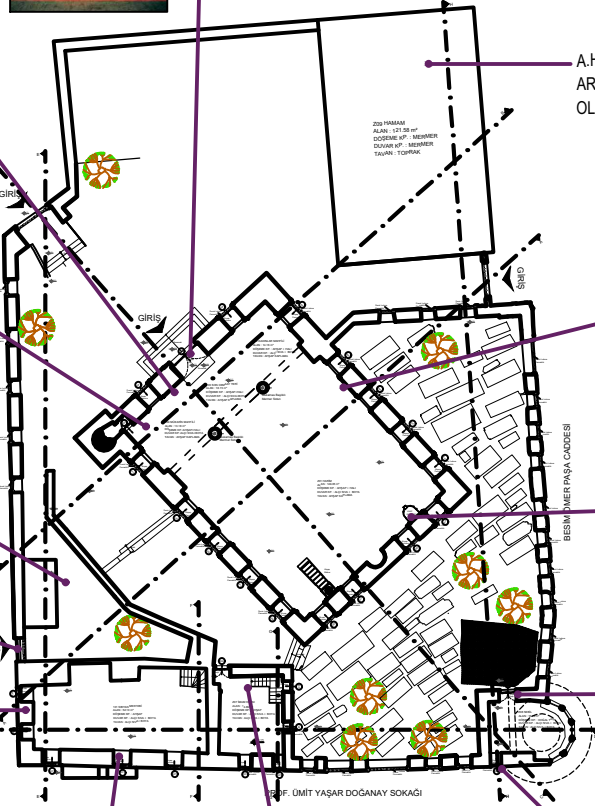
B. CAMİ GİRİŞ KAPISI DÖNEMİNE UYGUN ŞEKİLDE YENİLENMİŞTİR. (ANALOJİ- NURUOSMANİYE KÜLLİYESİ GİRİŞ KAPISI)

A. HAMAMIN KONUMU YAPILAN ARAŞTIRMALAR SONUCU TAHMİNİ OLARAK ÇİZİLMİŞTİR.

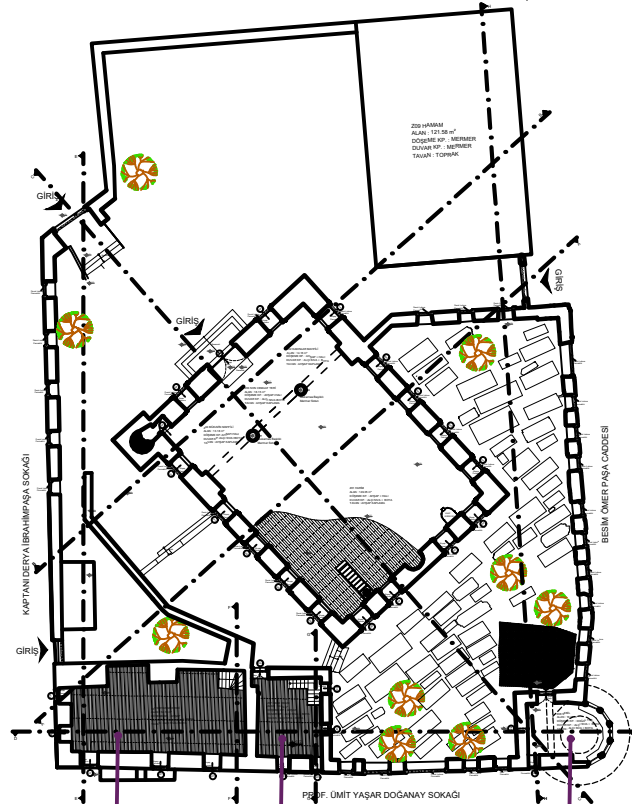
PAFTA NO 5

C.101 SIBYAN MEKTEBİNİN  
DÖŞEMELERİ AHSAP OLARAK  
YAPILMIŞTIR.

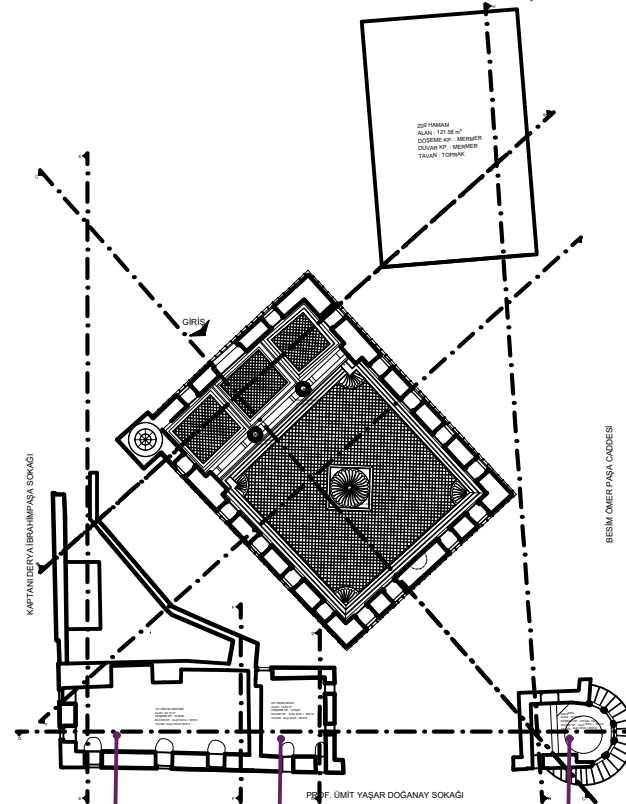
1. KAT DÖŞEME PLANI

C.101 SIBYAN MEKTEBİNİN  
TAVANLARI KAFE İLE  
BİRLEŞTİRİLEREK AYNALI TONOZ  
DEVAM ETTİRİLMİŞTİR.  
FLORASANLAR KALDIRILMIŞTIR.

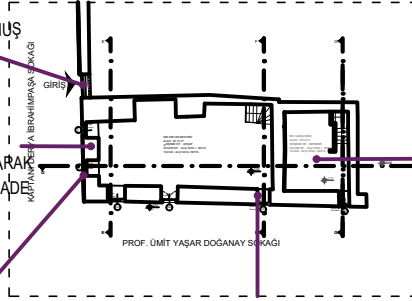
C. Z06 SİBYAN MEKTEBİNİN PENCERELERİ  
AHŞAP OLARAK DEĞİŞTİRİLMİŞTİR.

A. ZKK4 KAFE KAPISI Z06 SİBYAN  
MEKTEBİNİN PENCERESİ OLARAK  
YENİDEN YAPILMIŞTIR.

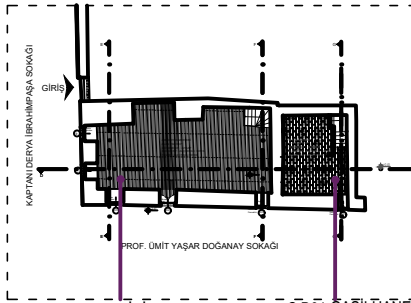
BODRUM KAT PLANI

C. Z06 SİBYAN MEKTEBİNİN  
DÖŞEMELERİ AHŞAP OLARAK  
DEĞİŞTİRİLMİŞTİR.

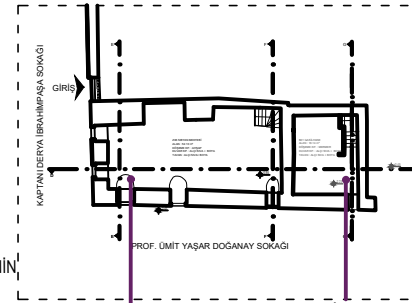
BODRUM KAT DÖŞEME PLANI

C. Z06 SİBYAN MEKTEBİNİN,  
TAVANLARI KAFE İLE  
BİRLEŞTİRİLEREK AYNALI TONOZ  
DEVAM ETTİRİLMİŞTİR.  
FLORASANLAR KALDIRILMIŞTIR.

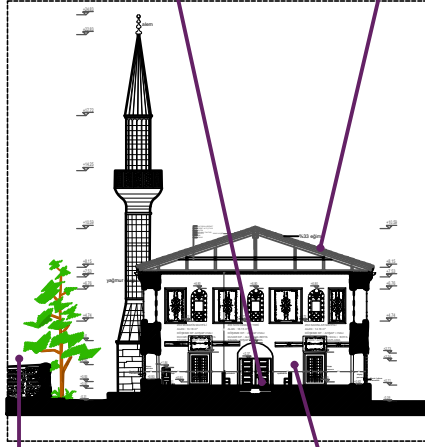
C. ÇATI ALATURKA KIREMİT OLARAK DEĞİŞTİRİLMİŞTİR VE AHŞAP ÇATI DETAYI ÇİZİLMİŞTİR.

A.Z05 KAFE (BAHÇE) MEKANI KALDIRILMIŞTIR. BAHÇE DUVARI PERVİTİCH HARİTASINA GÖRE ÇİZİLMİŞTİR.

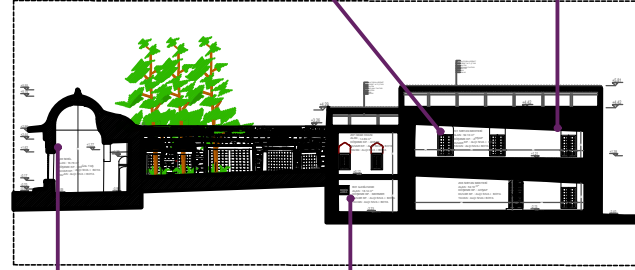
C.Z06 SIBYAN MEKTEBİNİN TAVANLARI KAFE İLE BİRLEŞTİRİLEREK AYNALI TONUZ DEVAM ETTİRİLMİŞTİR. AHŞAP ÇATI DETAYI ÇİZİLMİŞTİR.

C.Z08 SEBİL TAVANDAKİ FAYANSLAR ALÇIPAN KALDIRILMIŞTIR.

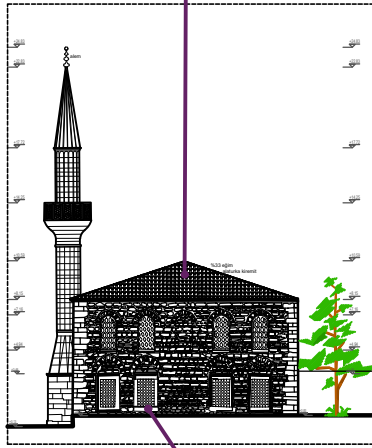
C. ÇATI ALATURKA KİREMIT OLARAK DEĞİŞTİRİLMİŞTİR VE AHŞAP ÇATI DETAYI ÇİZİLMİŞTİR.

C. KIRILAN CEPHE TAŞLARI YENİLENDİ

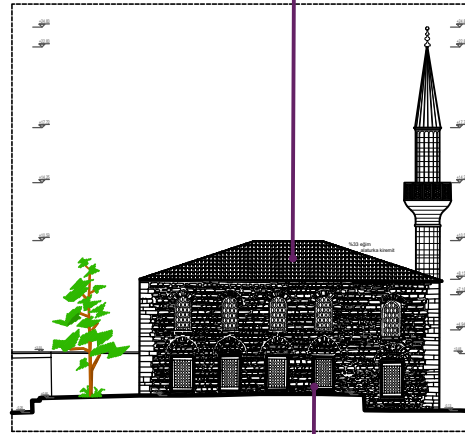
C. ÇATI ALATURKA KİREMIT OLARAK DEĞİŞTİRİLMİŞTİR VE AHŞAP ÇATI DETAYI ÇİZİLMİŞTİR.

C. KIRILAN CEPHE TAŞLARI YENİLENDİ

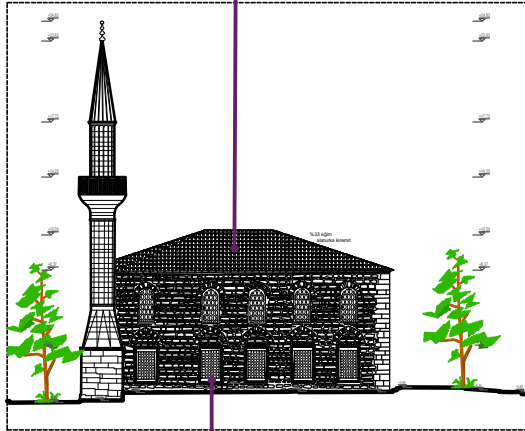
### KUZEYDOĞU CEPHESİ

C. ÇATI ALATURKA KİREMIT OLARAK DEĞİŞTİRİLMİŞTİR VE AHŞAP ÇATI DETAYI ÇİZİLMİŞTİR.

C.KIRILAN CEPHE TAŞLARI YENİLENDİ

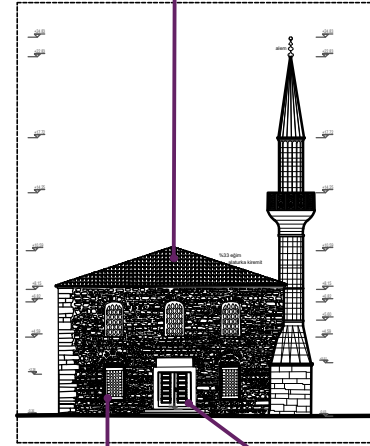
C. ÇATI ALATURKA KİREMIT OLARAK DEĞİŞTİRİLMİŞTİR VE AHŞAP ÇATI DETAYI ÇİZİLMİŞTİR.

C.KIRILAN CEPHE TAŞLARI YENİLENDİ

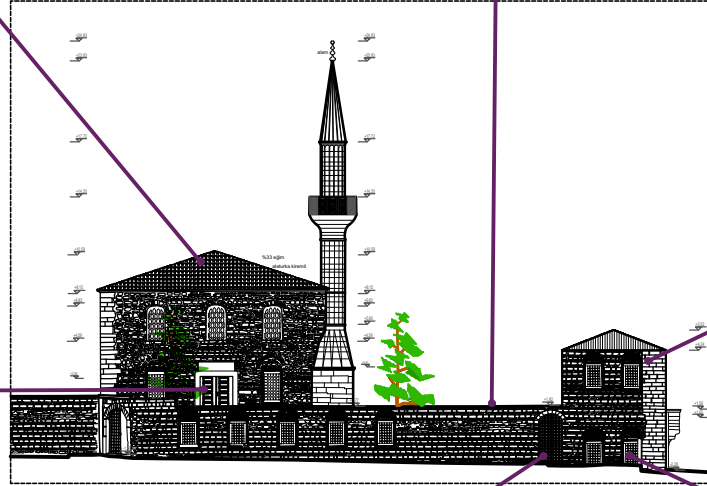
B. CAMİ GİRİŞ KAPISI DÖNEMİNE UYGUN ŞEKİLDE YENİLENMİŞTİR. (ANALOJİ- NURUOSMANIYE KÜLLİYESİ GİRİŞ KAPISI)

B. SIBYAN MEKTEBİ AHŞAP YAPI İLE BİRLEŞTİRİLMİŞTİR VE İKİ KATLI OLARAK TAŞARLANMIŞTIR. (ANALOJİ- AMCAZADE KÜLLİYESİ SIBYAN MEKTEBİ)

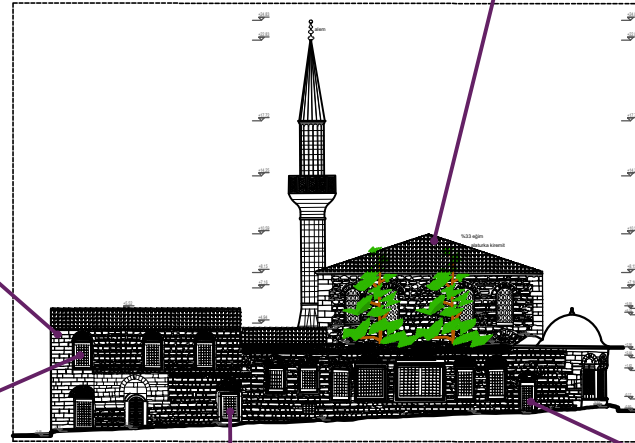
B. SIBYAN MEKTEBİ AHŞAP YAPI İLE  
BİRLEŞTİRİLMİŞTİR VE İKİ KATLI OLARAK  
TASARLANMIŞTIR. (ANALOJİ- AMCAZADE  
KÜLLİYESİ SIBYAN MEKTEBİ)

A. 101 SIBYAN MEKTEBİNİN 1.KATININ ÖN  
CEPHESİNE 3 TANE PENCERE AÇILMIŞTIR.

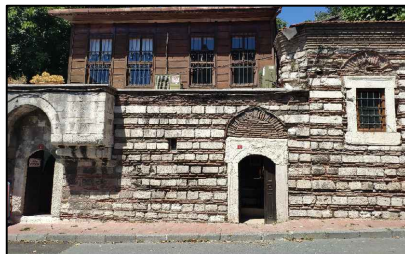
A. ZKK4 KAFE KAPISI Z06 SIBYAN  
MEKTEBİNİN PENCERESİ OLARAK  
YENİDEN YAPILMIŞTIR.

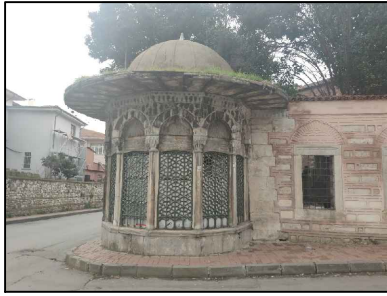
C. ÇATI ALATURKA KİREMİT OLARAK  
DEĞİŞTİRİLMİŞTİR VE AHŞAP ÇATI  
DETAYI ÇİZİLMİŞTİR.

A. SEBİL ÜZERİNDEKİ KURŞUN ÇALINDIĞI  
İÇİN AYNI MALZEME YERİNE KULLANILDI.

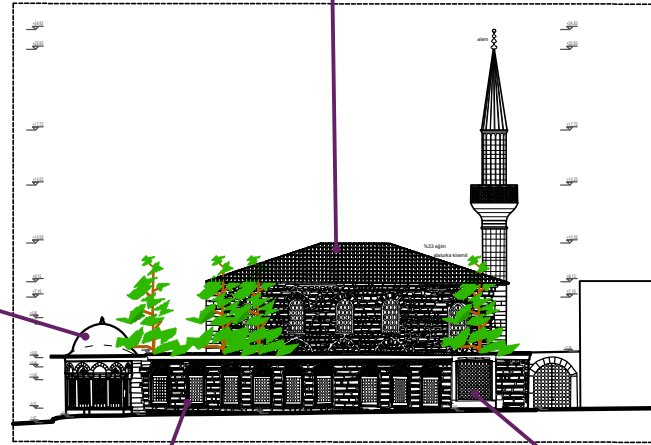
C. KIRILAN CEPHE TAŞLARI YENİLENDİ

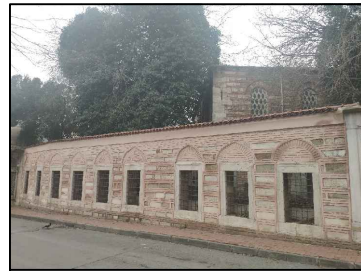
C. ÇAPRAZ OLARAK İŞLENEN DEMİR  
PARMAKLIK DEMİR LOKMA PARMAKLIK  
HALİNE GETİRİLMİŞTİR.

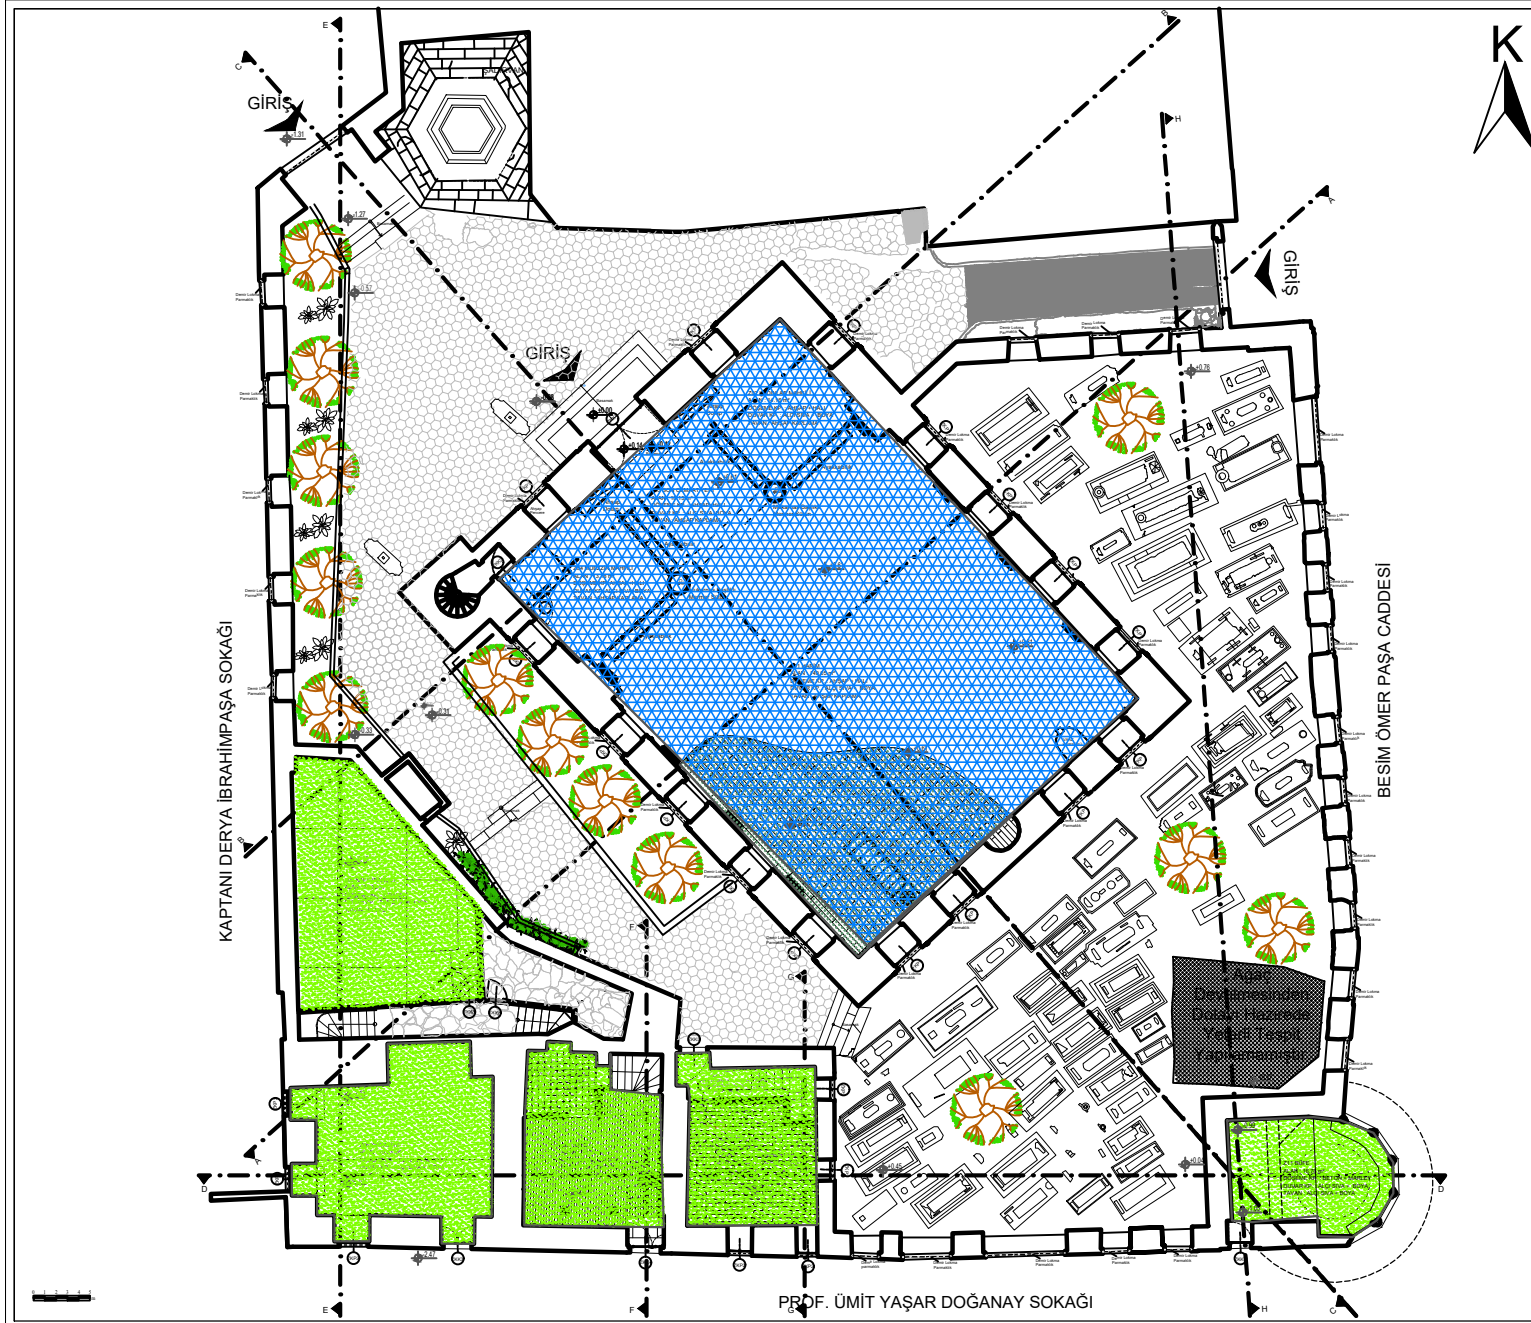
- Kıcal çatlaklara özğün dolgu harçlarının enjekte edilmesi

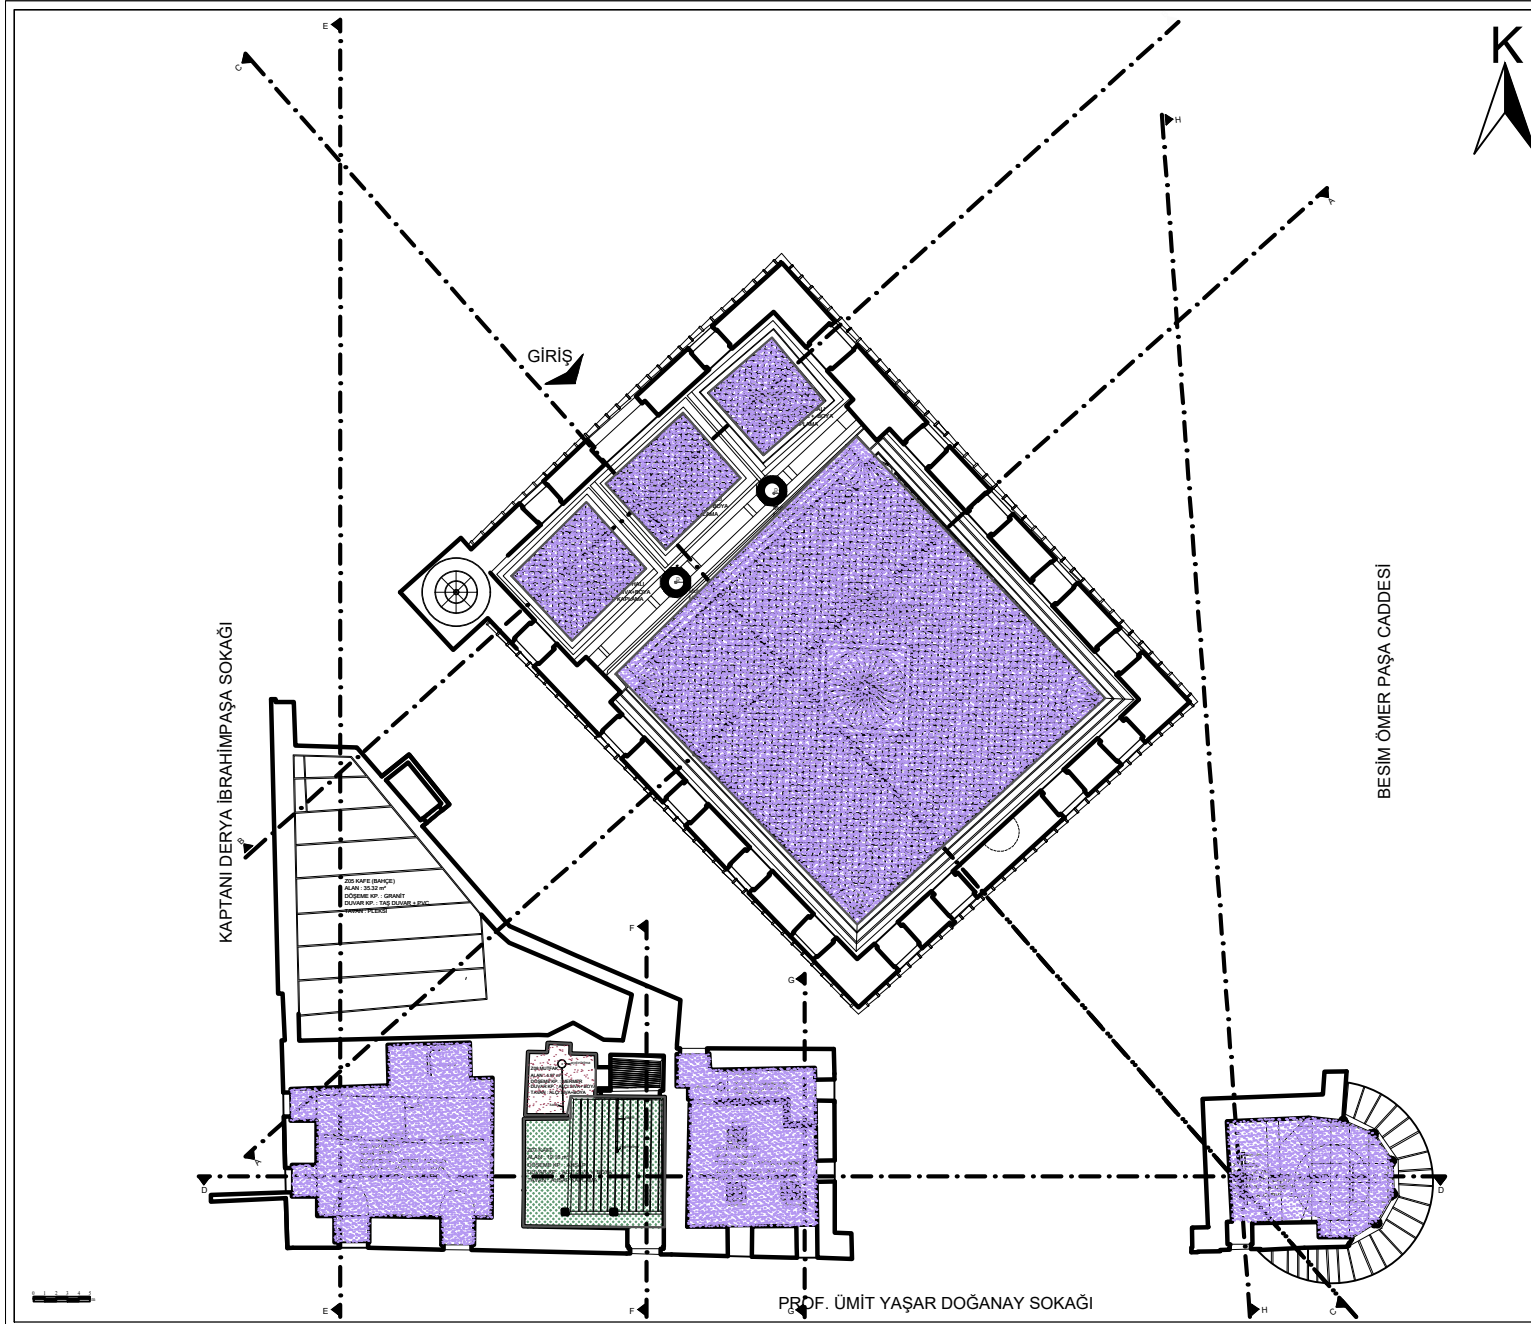
<b>BÜTÜNLEME</b>	
	Sizimlerde kopan parçaların özgün harç ile bütünlüme yapılması
<b>SAĞLAMLAŞTIRMA</b>	
	Kıcal çatlaklara özgün dolgu harçlarının enjekte edilmesi
<b>ÇAĞDAŞ EKLER</b>	
	Muhdes eklerin boyasının yenilenmesi
	Muhdes eklerin temizlenmesi
	Muhdes eklerin yenilenmesi
	Muhdes eklerin kaldırılması
TEZ DANIŞMANI DOÇ. DR. MİNE ESMER	
HAZIRLAYAN: SAADET ÇAKIR 180211031	
RÖLÖVE <input type="checkbox"/>	
RESTİTÜSYON <input type="checkbox"/>	
RESTORASYON <input checked="" type="checkbox"/>	
ZEMİN KAT TAVAN PLANI	
ADA	576
PARSEL	1-2-3
ÖLÇEK	1/100
PAFTA NO	4

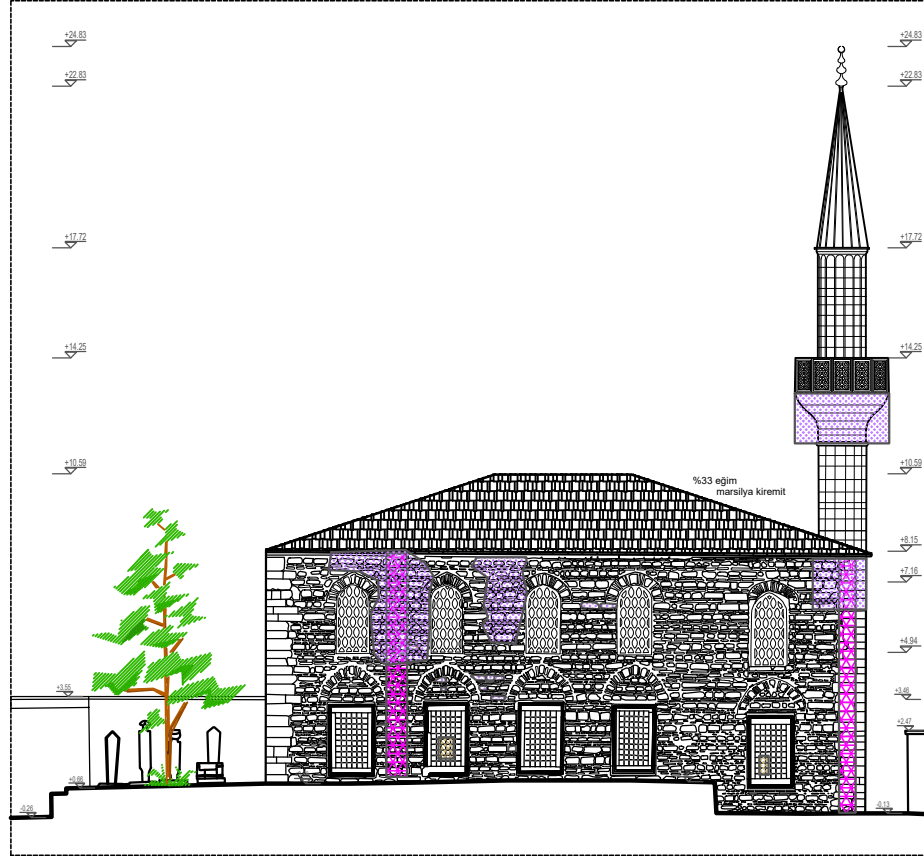
PAFTA NO 20

- Isı tabancası/ırpa/spatula vb. aletlerle kir leke ve boyanın uzaklaştırılması (ahşap malzemede)
- Özel agregalarla, düşük basınçla kontrolü mikro kumtama
- Kabarma, döküme görülen yüzeylerde spatula ve bisturi yardımı ile uzaklaştırma (boya veya sıva) yüzeylerde)
- Tel fırça ve zımpara ile korozyonun mekanik temizlenmesi ve antipas uygulanması (metal yüzeylerde)
- Biyoislet ile kökün kurutulması veya mümkünse mekanik olarak sökülmesi
- Muhdes eklerden arındırma

- Kıcal çatlaklara özgen dolgu harçlarının enjekte edilmesi

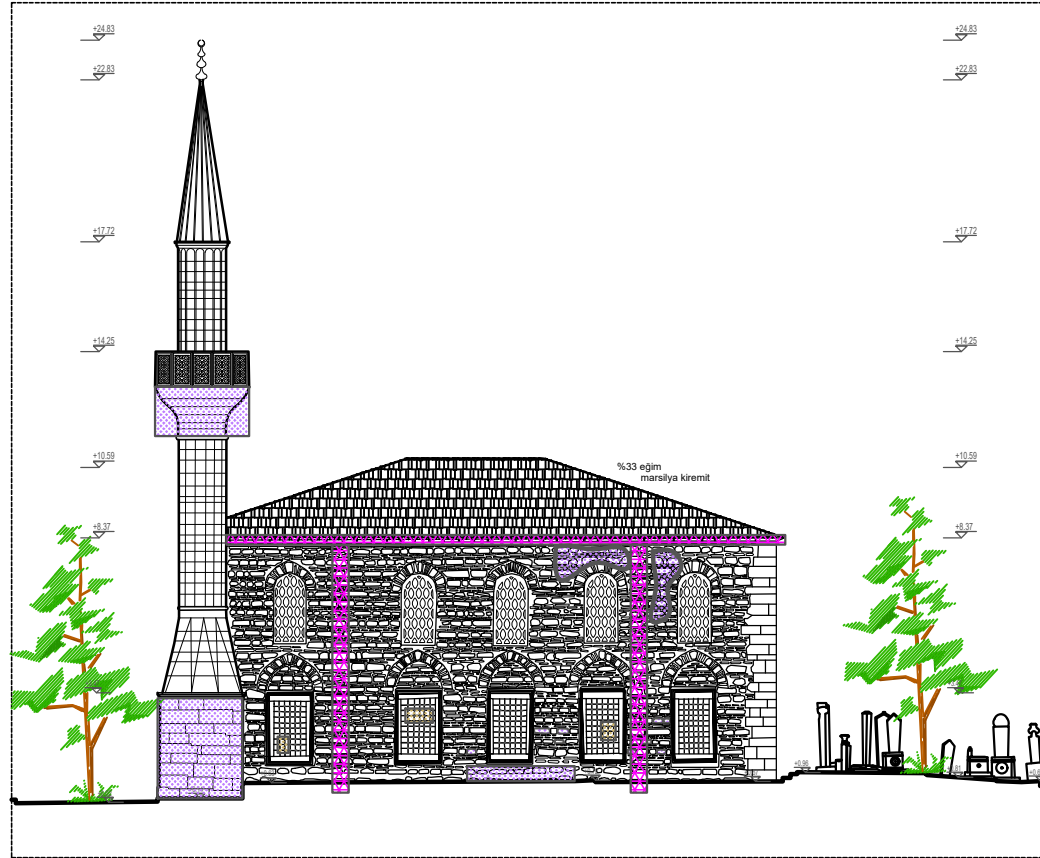
PAFTA NO 21

- Isı tabancası/ırpa/spatula vb aletlerle kir leke ve boyanın uzaklaştırılması (ahşap malzemede)
- Özel agregalarla, düşük basınçla kontrolü mikro kumtama
- Kabarma, döküme görülen yüzeylerde spatula ve bisturi yardımı ile uzaklaştırma (boya veya sıva) yüzeylerde)
- Tel fırça ve zımpara ile korozyonun mekanik temizlenmesi ve antipas uygulanması (metal yüzeylerde)
- Biyoislet ile kökün kurutulması veya mümkünse mekanik olarak sökülmesi
- Muhdes eklerden arındırma

- Kıcal çatlaklara özgün dolgu harçlarının enjekte edilmesi

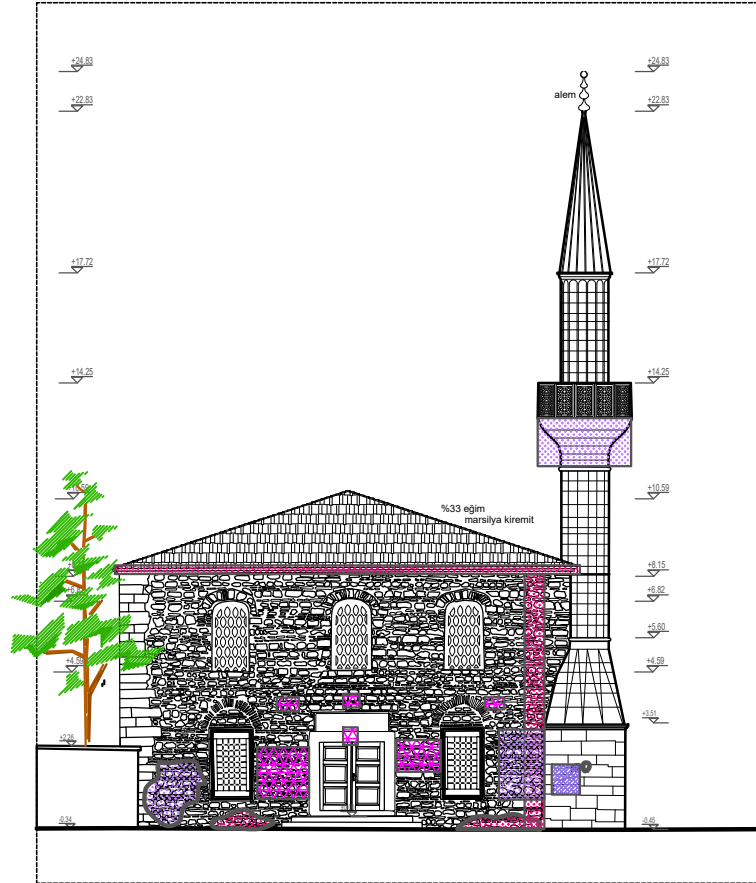
PAFTA NO 22

- Isı tabancası/ırpa/spatula vb. aletlerle kir leke ve boyanın uzaklaştırılması (ahşap malzemede)
- Özel agregalarla, düşük basınçla kontrolü mikro kumlama
- Kabarma, döküme görülen yüzeylerde spatula ve bisturi yardımı ile uzaklaştırma (boya veya sıva) (yüzeylerde)
- Tel fırça ve zımpara ile korozyonun mekanik temizlenmesi ve antipas uygulanması (metal yüzeylerde)
- Biyoislet ile kökün kurutulması veya mümkünse mekanik olarak sökülmesi
- Muhdes eklerden arındırma

- Kıcal çatlaklara özgül dolgu harçlarının enjekte edilmesi

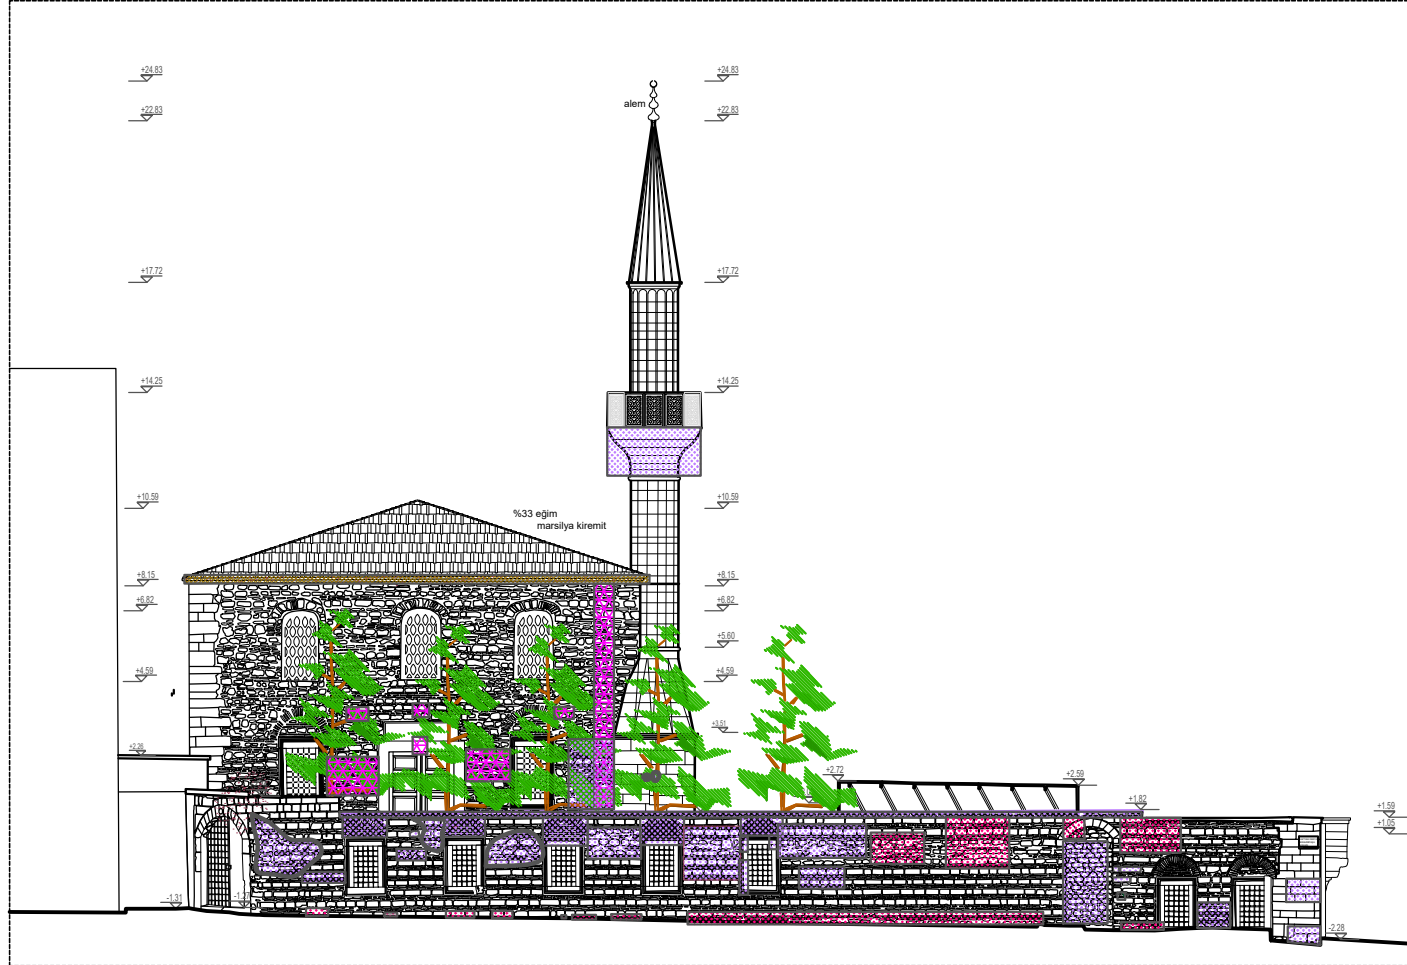
PAFTA NO 23

- İsti tabancası/ırpa/spatula vb. aletlerle kir leke ve boyanın uzaklaştırılması (ahşap malzemede)
- Özel agregalarla, düşük basınçla kontrolü mikro kumtama
- Kabarma, döküme görülen yüzeylerde spatula ve bisturi yardımı ile uzaklaştırma (boya veya sıva) yüzeylerde)
- Tel fırça ve zımpara ile korozyonun mekanik temizlenmesi ve antipas uygulanması (metal yüzeylerde)
- Biyoisletiler ile kökün kurutulması veya mümkünse mekanik olarak sökülmesi
- Muhdes eklerden arındırma

- Kıcal çatlaklara özğün dolgu harçlarının enjekte edilmesi

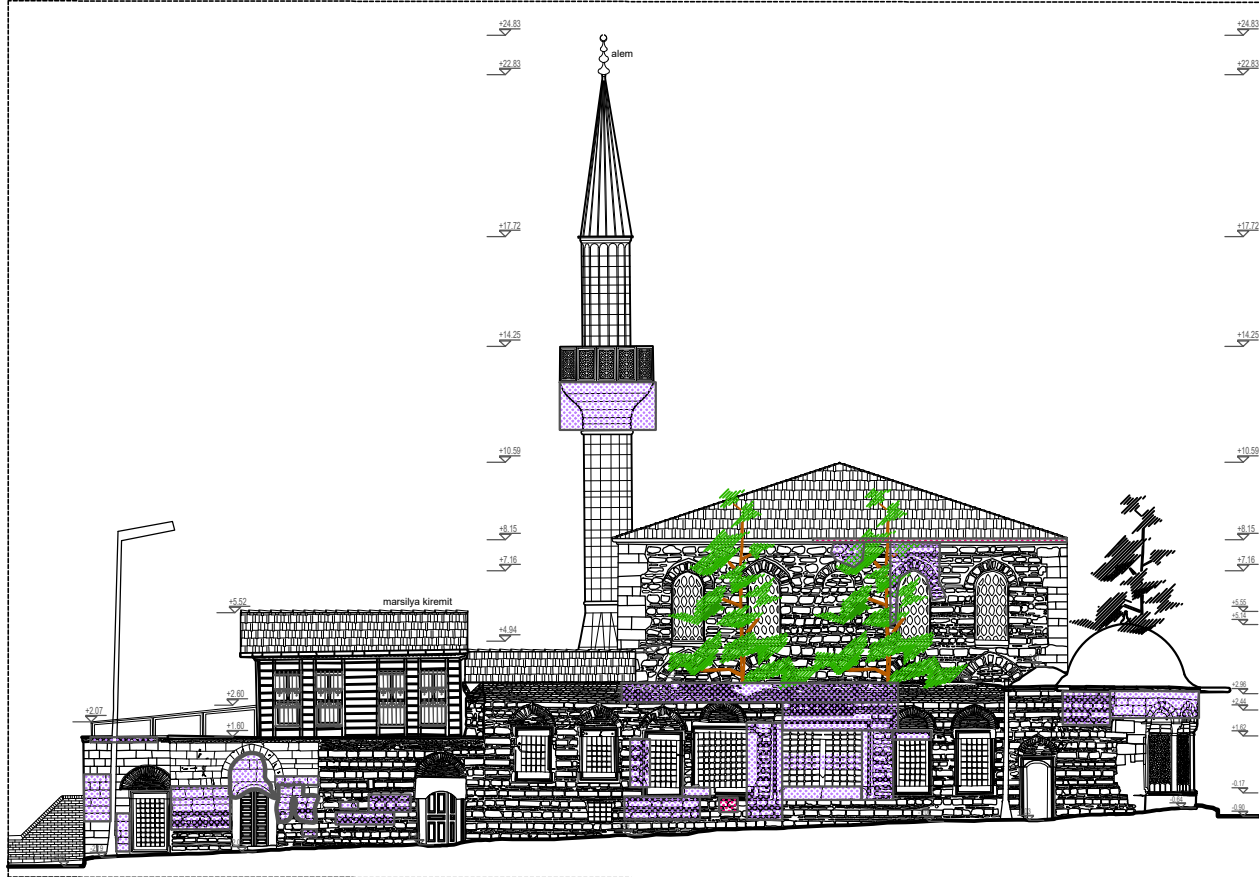
PAFTA NO 24

- Isı tabancası/ırpa/spatula vb. aletlerle kir leke ve boyanın uzaklaştırılması (ahşap malzemede)
- Özel agregalarla, düşük basınçla kontrolü mikro kumlama
- Kabarma, döküme görülen yüzeylerde spatula ve bisturi yardımı ile uzaklaştırma (boya veya sıva) (yüzeylerde)
- Tel fırça ve zımpara ile korozyonun mekanik temizlenmesi ve antipas uygulanması (metal yüzeylerde)
- Biyoislet ile kökün kurutulması veya mümkünse mekanik olarak sökülmesi
- Muhdes eklerden arındırma

- Kıcal çatlaklara özgün dolgu harçlarının enjekte edilmesi
