İMRAHOR İLYAS BEY CAMİİ VE OSMANLI DÖNEMİNDE GEÇİRDİĞİ TAMİRLER

İmrahor İlyas Bey Mosque and
Its Repairs During the Ottoman Period

Dr. Fatih Köse | *Tarihçi*

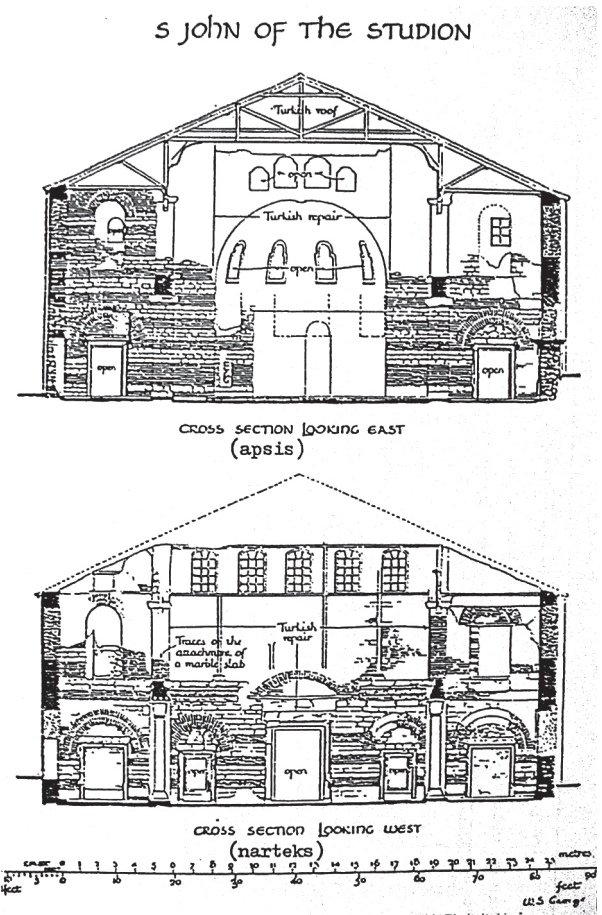
Çizim 1

Yapının Millingen tarafından yapılan doğu ve batı cephe restitüsyonu

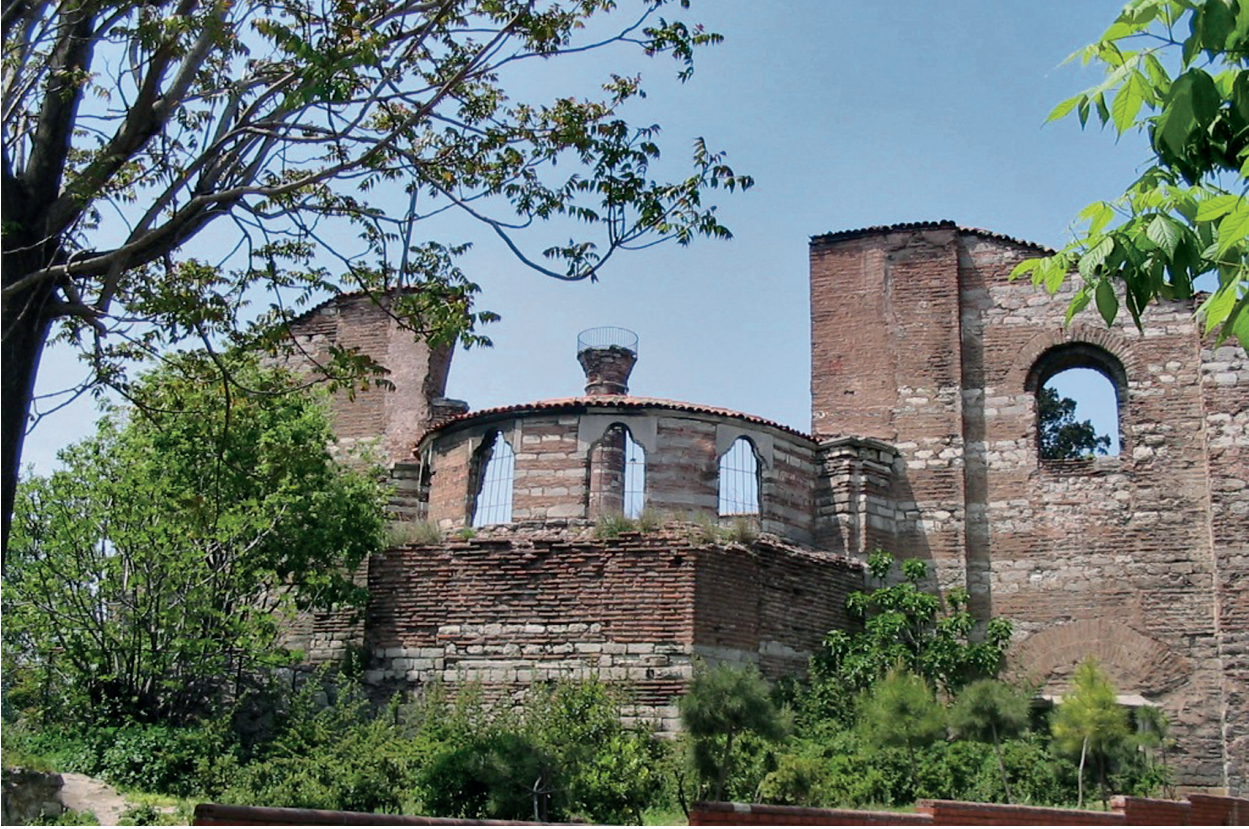
Fotoğraf 1 Caminin doğusundan görünüş (2004)

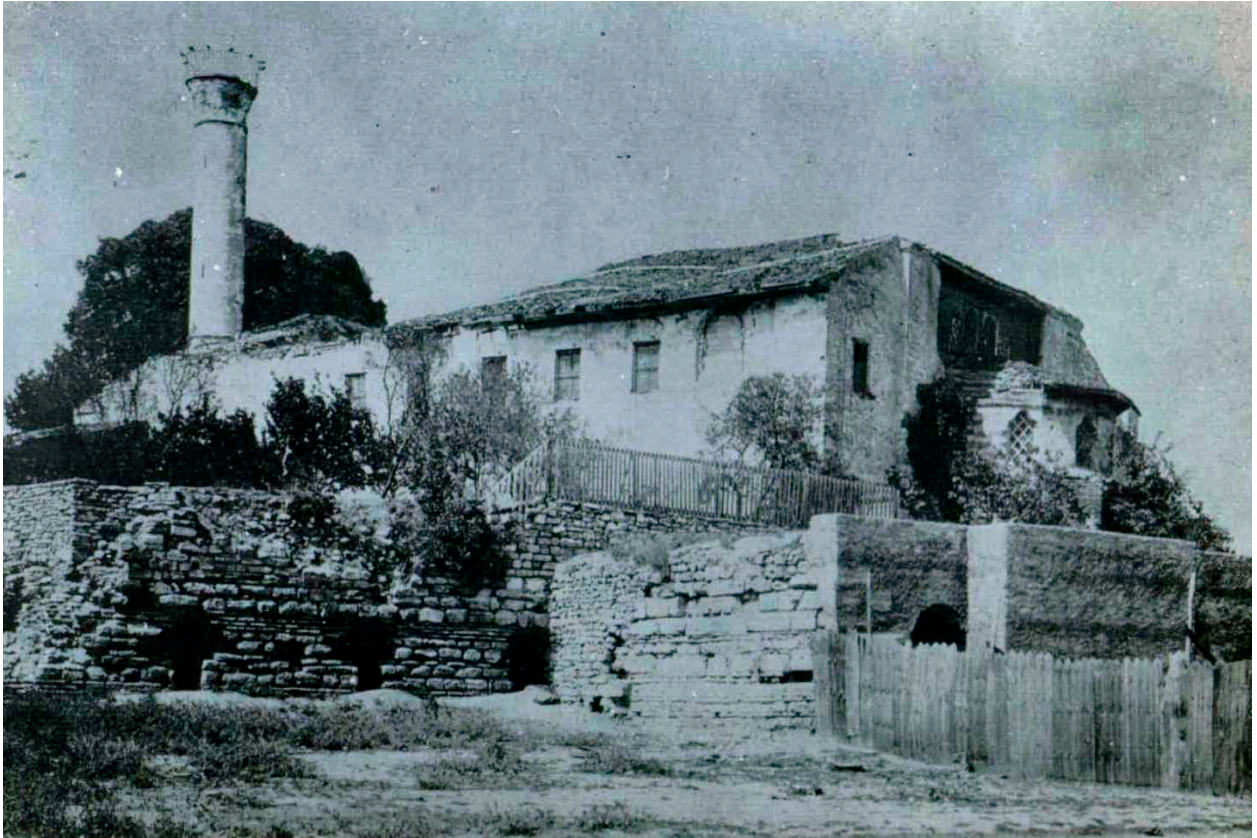
Fotoğraf 2 Çatı çökmeden evvel cami (Encümen Arşivi)

En son, 1894 depreminde ciddi şekilde harap olan yapının 1910 senesine doğru ahşap çatısı çökmüş ve yapı âdeta kendi haline terk edilmiştir. (Tamer 2003: 163). Süheyl Ünver, burayla ilgili notlarında, tekkenin son postnişini Vahyî Efendi'yi tanıdığını yazmaktadır. 1931'de cami ve tekkeyi kendisine gezdiren Şeyh Vahyî Efendi'nin anlattıklarına göre, 180 sene önce (1751 yılı) Cibali yangınında buraya eşya doldurmuşlar,

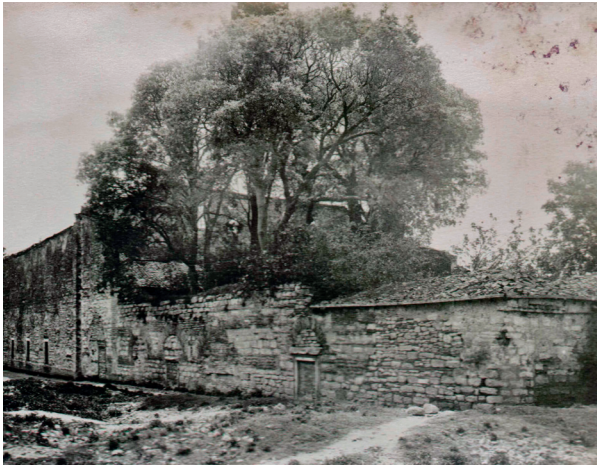
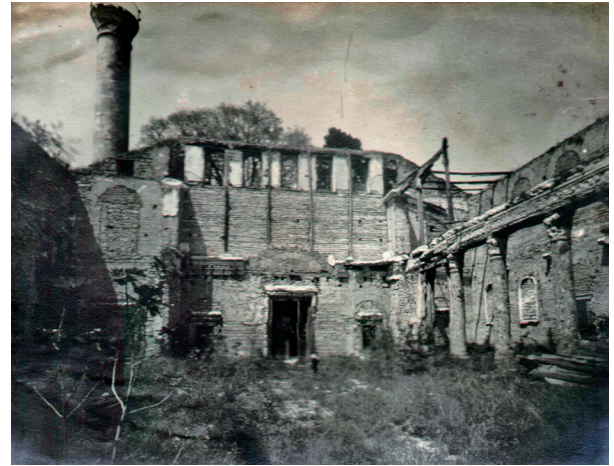
Fotoğraf 3 1940'lı yıllarda caminin kuzey duvarı ve içi (Encümen Arşivi)

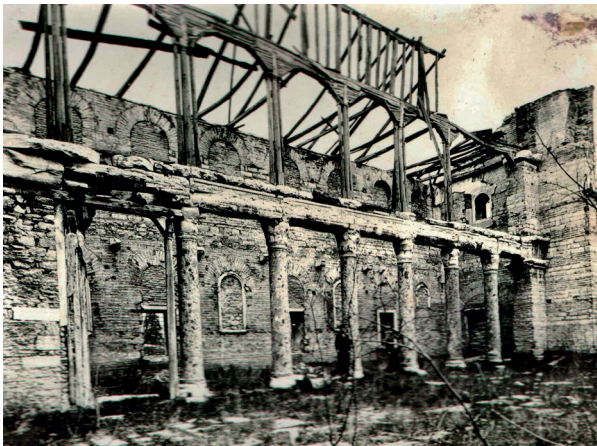
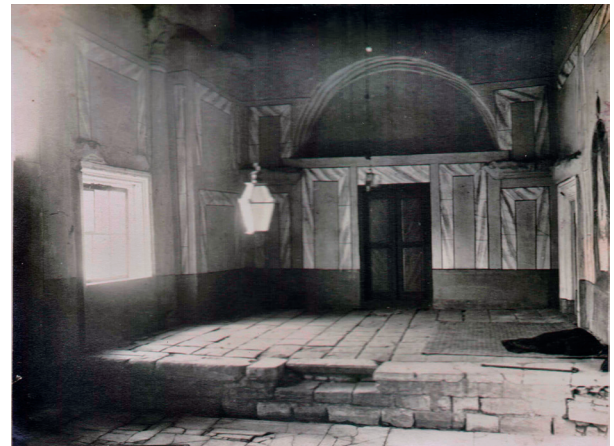
Fotoğraf 4 Sol nefi ayıran sütun sırası ve 1930'larda mescid olarak kullanılan narteks bölümü (Encümen Arşivi)

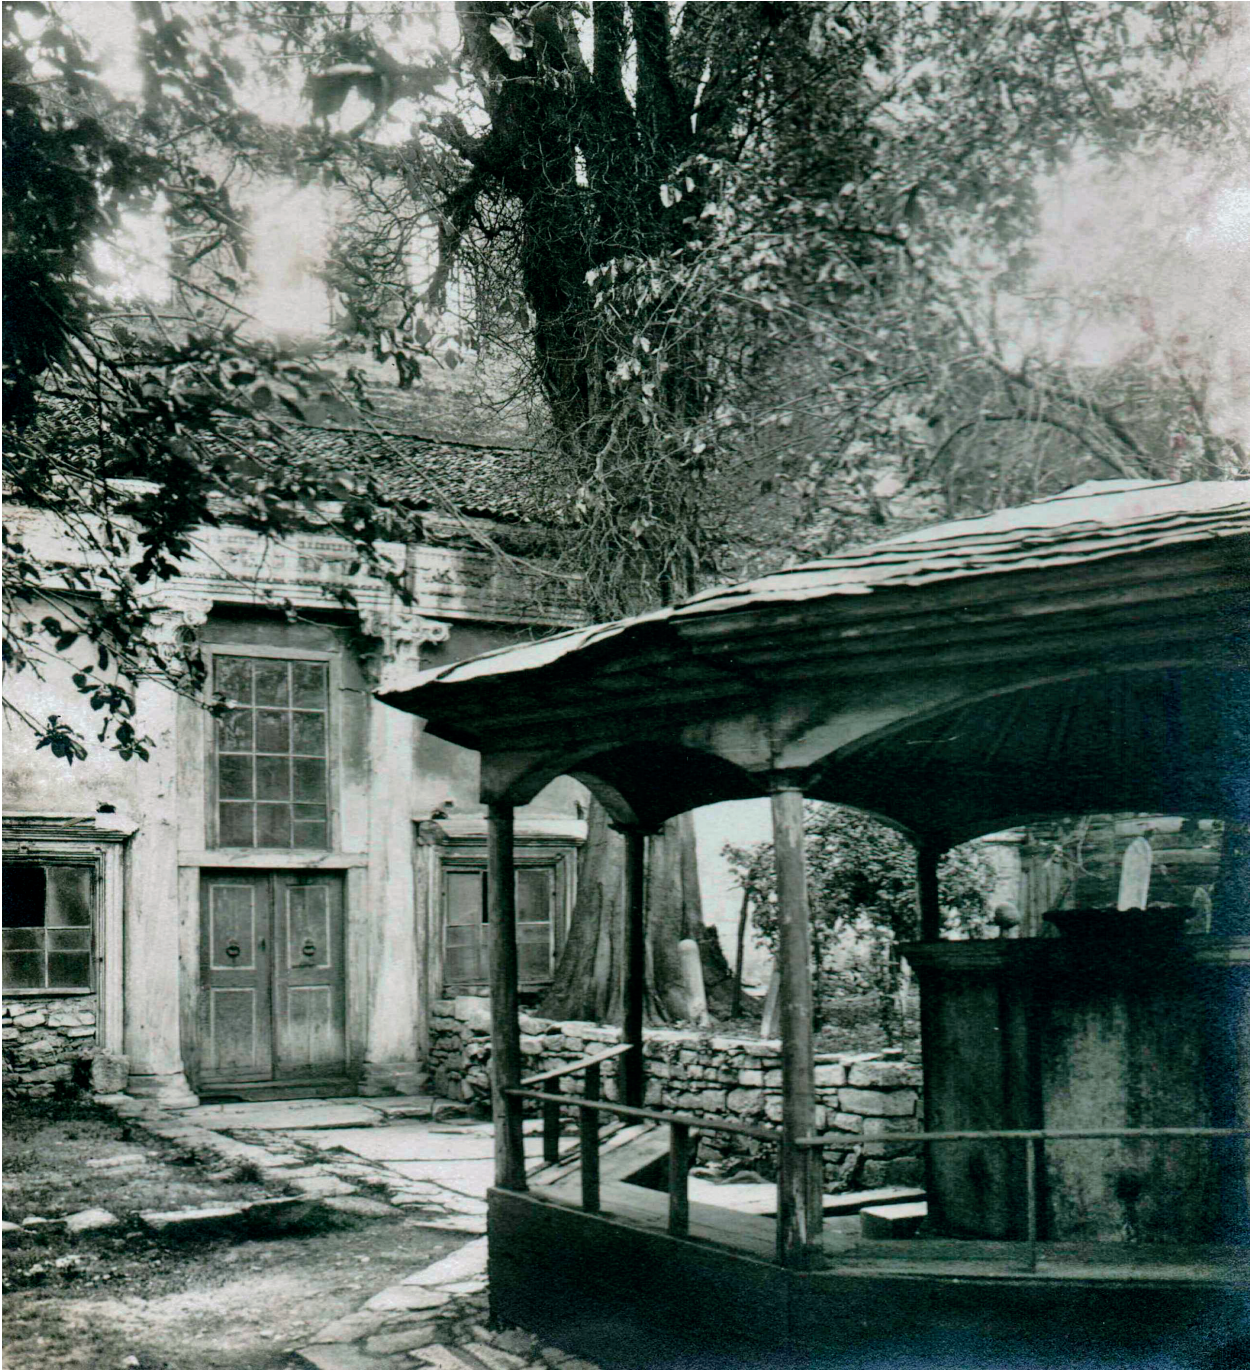
Fotoğraf 5 Şadırvan ve son cemaat girişi (Encümen Arşivi)

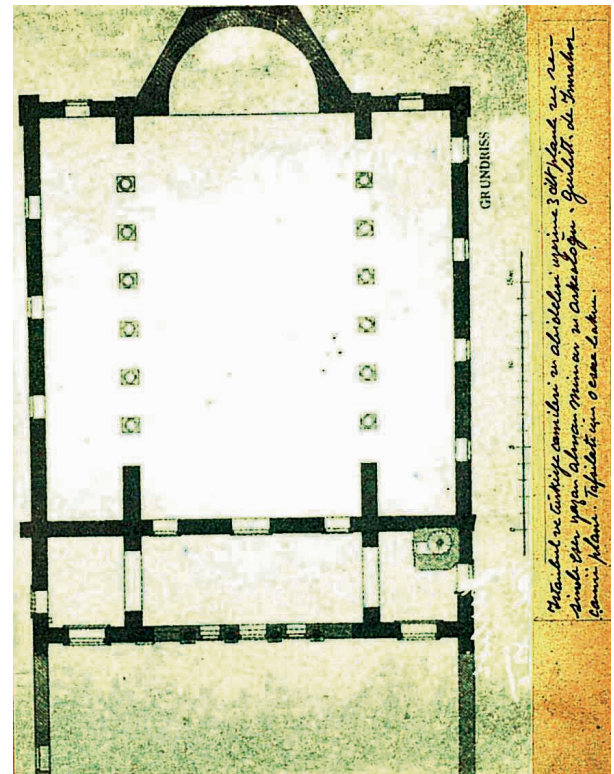
Fotoğraf 8 Süheyl Ünver Arşivinden yapının planı

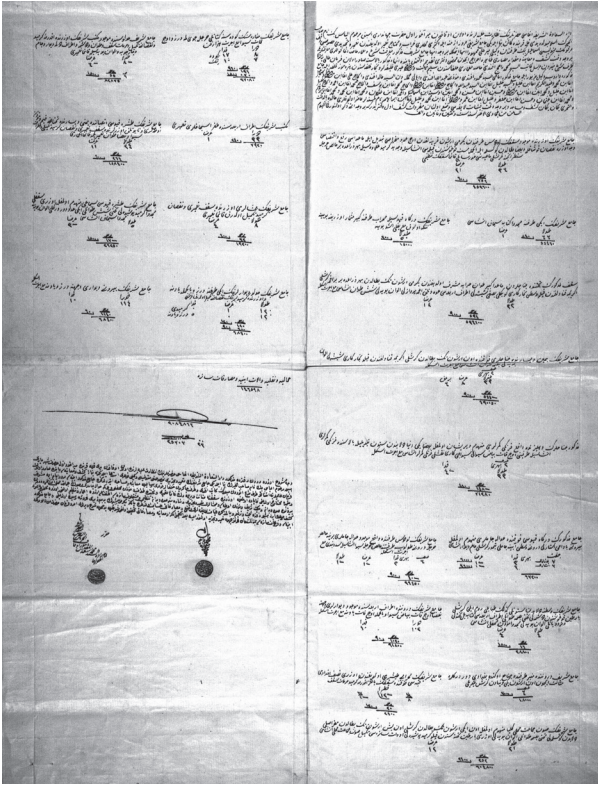
1821 senesinde yapılan tamirle ilgili belge BOA. TSMA.d. 5175-1

1236/1821 senesinde yapının zamanla harap bir duruma gelmiş olması sebebiyle vakıf mütevellisi İsmail Bey bir dilekçe yazarak, buranın tamir edilmesini istemişti. Bunun üzerine dönemin padişahı III. Selim bu dilekçeye olumlu cevap vermiş ve gereken tamir ve tecdit yerleri ile masrafları incelenerek bir keşif defteri hazırlanmıştı. Buna göre, Sakıfın (çatının) yenilenmesi, caminin iki tarafına saçak inşa edilmesi, caminin kapısı ve mihrap tarafı üzerine iki oluk, ahşap şiş⁷ tavan ve basma tavan inşası için iskele masrafı, buradaki Frengi⁸ kemerlerin yıkık ve perişan olduğu için beyaz sıvalı

ve nakışlı biçimde yeniden yapılması için iskele masrafı, caminin dergâh kapısı üzerindeki havale camlarının yeniden yapılması, caminin lodos tarafında bulunan camların yerine, halis harçla sıva inşasıyla sed bendi için iskele masrafı, ahşap basma tavanlı, merdivenli müezzin mahfili inşası, caminin içindeki dört taraflı mevcut duvarların yüzleri üç kat beyaz sıva ve üç kat badana yapılması ve iskele masrafı, mihrabın dışı çıkık yarı bağdadi kubbesinin üzerindeki sakıfın yalnız kiremitle tamiri, caminin son cemaat mahalli tamamen yıkık olduğundan tahta basma tavanlı renkli boyalı ve üzeri Bartın tahtasından kaplı kiremit puşideli (örtülü) olarak yeniden inşası, caminin avlusunda bulunan mektebin üzerindeki kiremidin aktarılması ve eksiklerinin tamamlanması, mektebin çatısının, tavan ve döşemesinin, duvarlarının, cam ve çerçevelerin ve elvan (renkli) boya ile dört tarafındaki saçakları da dahil tamamen tamir edilip yenilenmesi gerekmektedir. Ayrıca, caminin taşra kapısı bitişiğindeki sağ ve sol tarafta yer alan bir kat kayyım ve müezzin odaları ile tabutluğun çatılarının tamiri için eksik kiremitlerin tedarik edilmesi, sıva yapılması ve tavanın tamiri de gerekmektedir. Bütün bu ve diğer tamiratın yapılabilmesi için 25.707 kuruş masraf tespit edilmişti. Külliye Sermimaran-ı Hassa Mehmet Râsim tarafından tamir edilmiş ve yenilenmişti.⁹

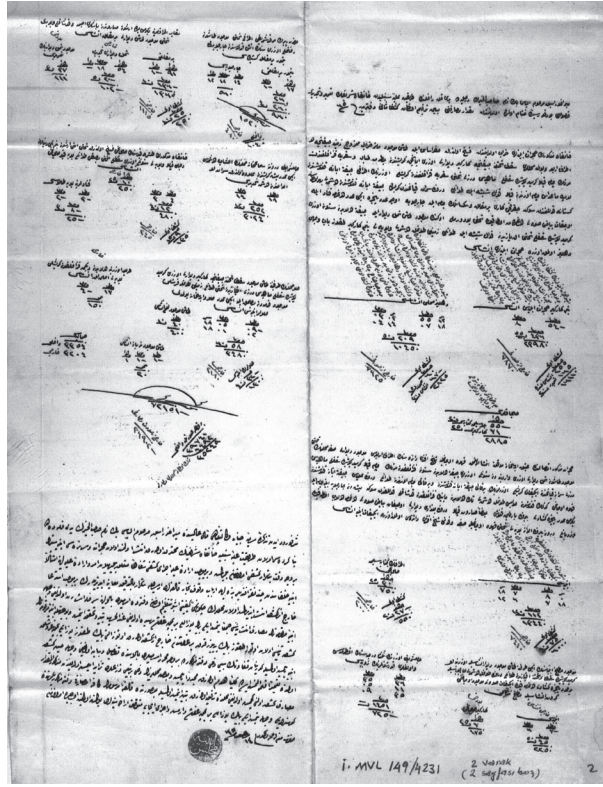
1849 senesi tamiratının keşif defteri BOA. I. MVL_149_4231

Tekke 1265/1849 senesinde Eylül ayında büyük çaplı bir tamirat geçirmiştir. Bu tarihten bir süre önce meydana gelen bir yangın sonucu harap olan tekkenin yenilenmesi

ve tamir edilmesi ihtiyacı ortaya çıkmıştı. Tekkenin harap olan hücreleri, kârgir duvarları, çatısı (Ayancık kerestesi kullanılarak), saçakları ve dehliz mahalli yeniden inşa edilmişti. Hücrelerin yanında eski abdesthane tarafına kahve ocağı yapılmış, şeyh efendi dâiresinin dört tarafı bağdâdi duvarla çevrelenmişti. İnşa edilen iki kat binanın alt katı kahve ocağı idi. Tekkenin mevcut matbah (mutfak) binaları da yenilenmişti. Şeyh Yunus Efendi zamanında gerçekleşen bu tamir ve tecdid faaliyetinin toplam masrafı 72.000 kuruşa ulaşmıştı. Masraflar Evkâf-ı Hümayûn Nâzırı onayıyla, Evkâf-ı Hümayûn Hazinesi'nden karşılanmıştı. Tekkenin tamirini gerçekleştirmek için iki defa keşif yapılmıştı.¹⁰ Yapılan ilk keşif sonucu belirlenen 39.000 kuruş masraf yeterli olmamış birçok yer tamamlanamamıştı. Bu yüzden 30.000 kuruş daha harcanarak yapının tamamlanacağı belirtilmiş, masraf toplamda 75.003 kuruşa gelmişti. Bu masrafa ilaveten keresteci, işçi (amele) ve diğer masrafların karşılanması için neccar (dülger) kalfalarından Dimitri ve Hıristo arzuhal yazmıştı. İkinci keşif bedeli 39.741 kuruştur. Padişahın emri gereği, eski teamüle göre bu yapının bağlı olduğu vakfın Görice'de bulunan gelirleri fazlasından tahsil edilerek tamiratın gerçekleştirilmesi istenmekteydi. Bu suretle, vakıf geliri tahsil edilip Haremeyn Hazinesi'ne teslim edilmiş ve 39.000 kuruşu kalfalara verilmişti. Böylece vakıf gelirinden 1265/1849 senesinden itibaren üç taksit ile senede 10.803 kuruş 40 akçe tahsil edilerek buraya harca-

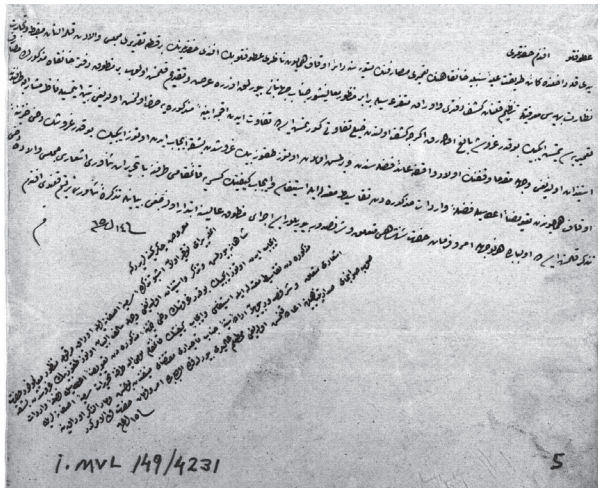
1849 senesinde yapılan tamiratla ilgili belge BOA. I. MVL_149_4231 02

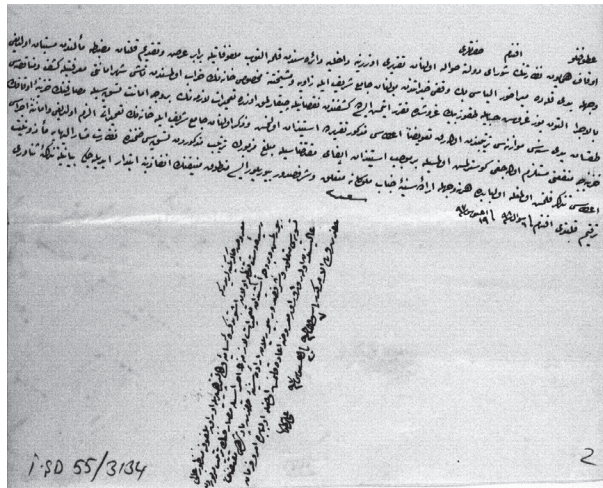
1881 senesinde yapılan tamiratla ilgili belge BOA. I. SD. 55_3134

1298/1881 senesinde cami, zaviye ve şeyhlerine tahsis olan ev harap bir durumdaydı. Şehremaneti (belediye) tarafından yapılan keşif ve münakasa (ihale) neticesi lira olarak (altûni) 100 kuruş hesabıyla 9.000 kuruşa Kostı Kalfa üzerinde karar kılınmıştı fakat tamiratın acil olarak yapılması

gerekli görüldüğünden, emâneten tesviyesi ve masrafının Hazine-i Evkâf'dan 1297/1880 senesi hesaplarına göre tak-sitle verilmesi talep edilmişti.¹³
