Haydarpaşa'da Gün Işığına Çıkarılan Abdülmecid Han Çeşmesi ve Sarnıcı ile Halid Ağa Çeşmesi Kitâbesi

Abdlmecid Han Fountain and Cistern and the Inscription of the Halid Aęa Fountain, Unearthed in Haydarpařa

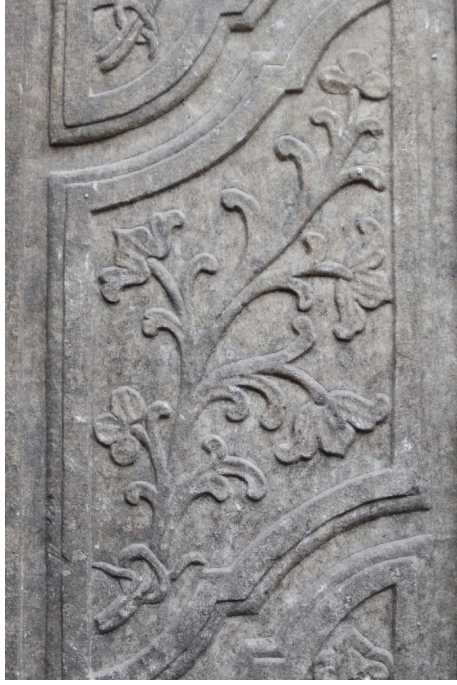
Resim 9. Abdülmecid Han Çeřmesi'nin ön yüzündeki kartuş içi bezeme detayı, Arkeo Teknik Mimarlık ve Restorasyon Şirketi Arşivi

Çeşmenin musluğunun bulunduğu ayna taşı ve üzerinde yer alan niş yekpare mermerden yapılmıştır. Musluğun üzerinde sola kıvrılmış bir adet içinde inci bulunan istiridye kabuğu bulunmaktadır. İstiridye kabuğunun iki yanından çıkan kabartma yivler, köşelerinde simetrik olarak yer alan palmetlerle beraber çeşmenin nişini yanlarda düğüm motifli yapacak şekilde sarmıştır. Bu kabartma

yivler, musluk üzerinde bulunan istiridye kabuğu ile aynı dikey ekseninde yer almakta olan deniz kabuğu ile birleşir. Bu bir çeşit oldukça sadeleştirilmiş sarma dal sayılabilir. Bu yumuşak hatlı, yuvarlatılmış yivler kemerle uyum sağlayarak iç bükey derinlik kazandırmıştır. Dekoratif kemer üzerinde yer alan geniş yuvarlak hatlı bant ile köşeler birbirinden ayrılmıştır. Kemer üstündeki köşeliklerde, birbirinin aynı fiyonklu, yapraklı çiçek demetleri yapılmıştır. Bu süslemeler, kartuşlara ayırma şekli ve deniz kabuklularının kullanılması Rokoko üslubundadır ve sadeleştirilerek kullanılmıştır. Ayna taşının iki yanında sağda ve solda olmak üzere beş adet olan içi boş kartuşlar barok tarzda kıvrımlı kesilmişlerdir. Ayna taşının iki yanında dikdörtgen pilastrlar bulunmaktadır. Esas düzene ait bu pilastrlar kütesel formdadır. Sağ ve solda ikişer adet olan bu pilastrların iç bükey sade kaideleri vardır. Bu pilastrlar arasında yüzey derinliği fazla olmayan, sağ ve solda dörder adet Barok tarzı kartuşlar yerleştirilmiştir. Bu kartuşların içerisinde natüralist bir düzende yer alan fiyonklu, yapraklı çiçek demetleri bulunmaktadır. Demetlerde bulunan bazı çiçek motifleri boynunu bükmüş olarak gösterilmiştir. Her çiçek demeti karşısında bulunan kartuştaki çiçek demeti ile aynı formda yapılmıştır (Resim 9).
