**SİİRT ULU CAMİ MINARESİ\***

Siirt Ulu Cami minaresinin rölöve, restorasyon ve restitüsyon projeleri Vakıflar Genel Müdürlüğü, Bitlis Bölge Müdürlüğü tarafından 2005 yılı içerisinde hazırlanmış ve Diyarbakır Kültür ve Tabiat Varlıkları Bölge Kurulu tarafından onaylanmıştır. Minarenin onarım çalışmaları Bitlis Vakıflar Bölge Müdürlüğü tarafından 2007 yılı içerisinde yatırım programına alınmıştır. Vakıflar Genel Müdürlüğü tarafından yaptırılacak yeni onarım kapsamında yapının mevcut durumunu ortaya koymak, giderilecek olan aksaklık ve eksiklikler hakkında bilgi vermek amacıyla bu makale hazırlanmıştır. Minarenin orijinal durumu hakkında bilgi veren belge olmamasından dolayı restitüsyon ve restorasyon projeleri Konya, Sivas, Erzurum, Akşehir, Bayburt, Malatya, Irak ve İran'da bulunan çağdaş minarelerden yararlanarak hazırlanmıştır.

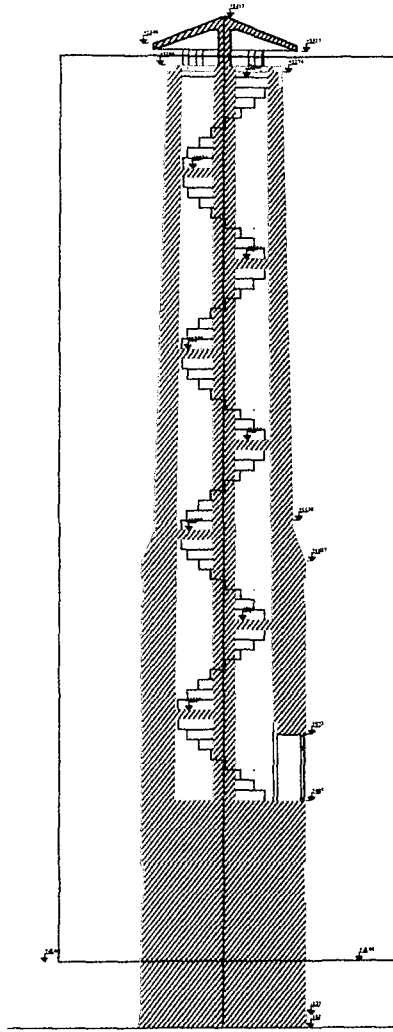
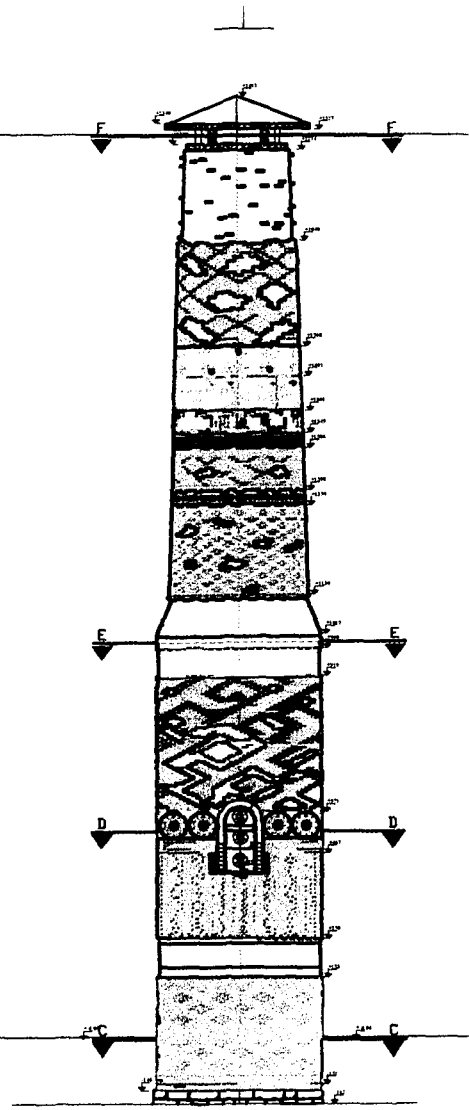
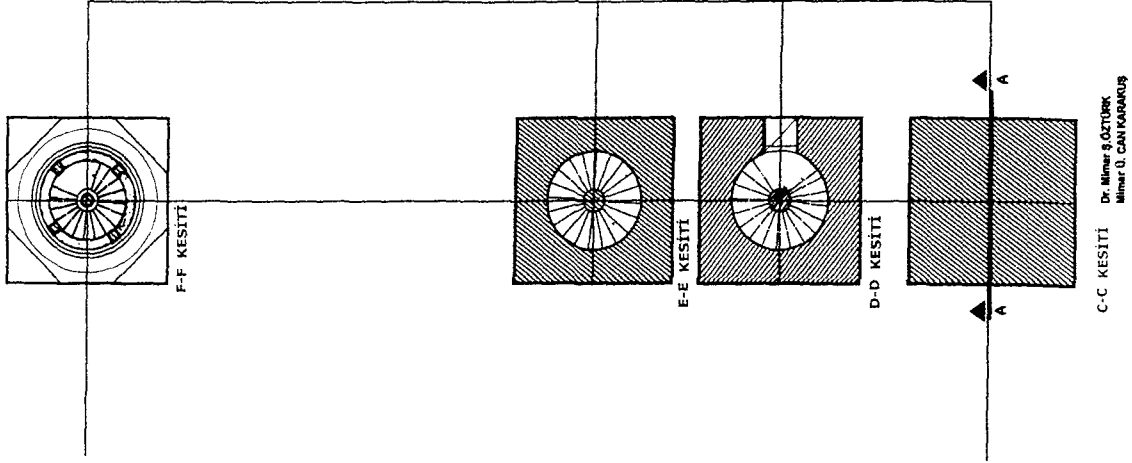
Çiz. 3 Siirt Ulu Cami Minaresi Rölövesi.

MİNARE A-A BOY KESİT RÖLÖVESİ

MİNARE KUZAY CEPHE RÖLÖVESİ

Minare, caminin kuzey cephesinin doğusunda, yaklaşık 3.00 m mesafede, hafif çapraz biçimde bağımsız olarak yükselmektedir (çiz.1, fot.1). Kare kaideli, silindirik gövdeli tuğla minareler grubundadır. Kaide, pabuç ve silindirik gövdesi mevcut iken şerefe, petek ve külah bölümleri günümüze ulaşamamıştır. Minare mevcut durumuyla kuzey cephede 24.52 m yüksekliğindedir (çiz.3, fot.1).

Kaide dört cepheden, iki ince şeritle üç geniş süsleme kuşağına ayrılmıştır (çiz.3-4, fot.4). Alt bölüm, firuze renkli sırlı tuğlalarla düzenlenmiş eşkenar dörtgenlerle süslenmiştir. Cephelerde, yatay, dikey ve diyagonal eksenlerde sıralanan eşkenar dörtgenler dokuzar sırlı tuğlayla oluşturulmuştur (çiz.3-5A, fot.5).

Silindirik formlu gövde aşağıdan yukarı doğru daralmaktadır. Gövdenin başlangıçtaki çapı 3.40 m iken mevcut durumunda üstteki çapı kaplamalar hariç 2.60 m'dir (fot.9). Gövdenin yaklaşık 2.30 m yüksekliğindeki üst bölümün kaplamaları döküldüğü için son onarımı sırasında yeniden yapılmamıştır. Gövdenin alt bölümü, çeşitli genişliklerde yedi bölüme ayrılmıştır (çiz.3-4, fot.9-12).

Minareye, kaidenin batı cephesinde, avlu zemininden 5.65 m yükseklikte yer alan yuvarlak kemerli kapıyla girilir (çiz.3-4; fot.1, 7). Giriş sahanlık şeklinde düzenlenmiştir. Girişin solundaki duvar çapraz şekilde çekirdekle birleşmektedir.

Basamaklar girişin sağından başlamaktadır (çiz.3-4). Minare dışarıda olduğu gibi içerde de yukarı doğru daralmaktadır. Merkezde silindirik çekirdeğin etrafında yükselen helezonik merdiven, şerefeye kadar tuğlalarla örülerek yapılmış, ortalama 0.26 m yüksekliğe sahip 71 basamaktan oluşmaktadır. Bir turda 18 basamak yer almaktadır. Çekirdeğin çapı ve basamakların genişliği yukarı doğru daralmaktadır. Başlangıçta 0.90 m çapında olan çekirdek üstte 0.56 m çapında, ilk basamak 0.95 m iken son basamak 0.66 m genişliğindedir. Pencereler dışarıdaki gibi düz dikdörtgen formludur (çiz.3-4; fot.13).

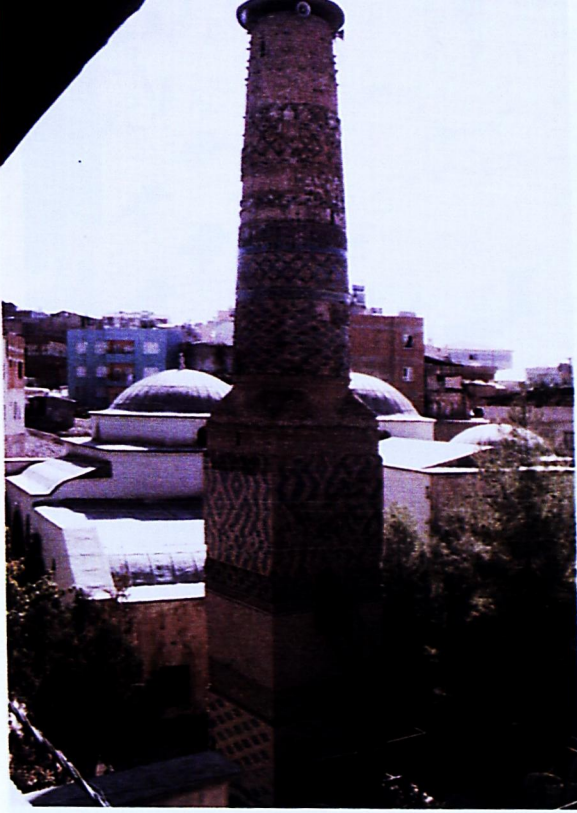
Fot.1 Siirt Ulu Cami Kuzeydoğudan Genel Görünüm.

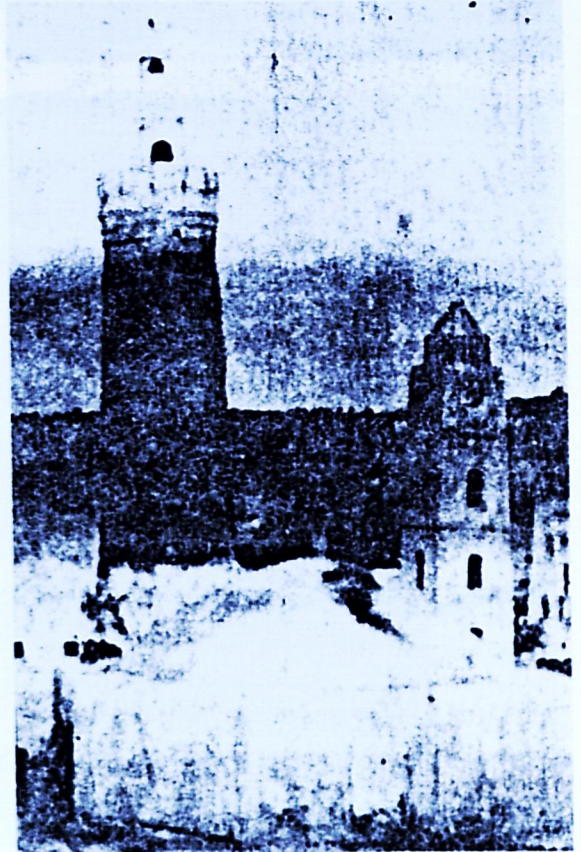
Fot.2 Siirt Ulu Cami Minaresi 1957 Onarımı Öncesi (Ö. Atalay, İ. Köprülü-U. Ünal'dan).

sıvanmıştır<sup>17</sup>. Minarenin, temelinde çürümeler oluşması, deprem ve rüzgâr nedeniyle doğuya doğru eğilmesi, gövdede çatlamlar ve dönmeler meydana gelmesi, çini kaplamaların dökülmesi gibi belirtilerle çökme tehlikesi göstermesinden dolayı (çiz.2, fot.2-3) Vakıflar Genel Müdürlüğü tarafından 1957 yılında onarımına başlanmıştır<sup>18</sup>. Onarım öncesi fotoğraflarından şerefe, petek ve külah bölümlerinin mevcut olduğu, ancak rölöve projelerinin hazırlanması sırasında bu kısımların çizimine yer verilmediği, söküm ve yeniden yapım sırasında dikkate alınmadığı görülmektedir (fot.2). Bu bölümlerle ilgili elimizde yeterince bilgi bulunmamaktadır. Minarenin onarımlarla kurtarılması mümkün olmadığından tamamen sökülüp, aslına uygun olarak yeniden yapımı kararlaştırılmıştır. 1981 yılında temeline kadar sökülen minare 1982 yılında, temeli ve orta çekirdeği betonarme olmak üzere parçalar yerleştirilerek yeniden yapılmıştır. Onarımlar sırasında çini gömlek mevcut parçalar ve izler doğrultusunda yerleştirilmiş, bir bölümü yenilenerek tamamlanmış, mevcut olmayan kısımlar boş bırakılmıştır. Gövdenin bitimine kadar yükseltelen minare, şerefe, petek ve külah bölümlerinin yapılması için yarım bırakılarak betonarme bir örtüyle kapatılmıştır<sup>19</sup> (çiz.2, fot.1).

Onarım öncesine ait fotoğraflarda kaidenin üst köşelerinin yıkık olmasından dolayı pabucun varlığı anlaşılamamaktadır (fot.2-3). Minarenin geçmişteki onarımları sırasında orijinalinde olmadığını tahmin ettiğimiz pabuç bölümü eklenmiş olmalıdır. Kısa pabuç hafif küresel üçgen pahlarla oluşturulmuştur (fot.8).

1957 yılı onarımı öncesi fotoğraflarından, muhtemelen Osmanlı dönemindeki onarımlar sırasında yapılan şerefenin, üç kademeli kaval silme sıralı şerefe altlığına sahip olduğu anlaşılmaktadır (fot.2-3).

Petek günümüzde mevcut değildir. 1957 onarımı öncesi fotoğraflarında yukarı doğru daralan silindirik bir peteğin varlığı anlaşılmaktadır. Petek üzerinde yuvarlak kemerli şerefe kapısı ile üst kısmında yine yuvarlak kemerli bir pencere görülmektedir. Bu restorasyon projesinde eski fotoğraflardan yararlanarak; 5.00 m yüksekliğinde, alt çapı 2.20 m, üst çapı 1.10 m, üstte kaval silmeyle sonlanan petek ile kible cephesinde 1.80 m yüksekliğinde, 0.65 m genişliğinde yuvarlak kemerli şerefe kapısı ve bunun üstünde yuvarlak kemerli pencere planlanmıştır (çiz.4, fot.2).

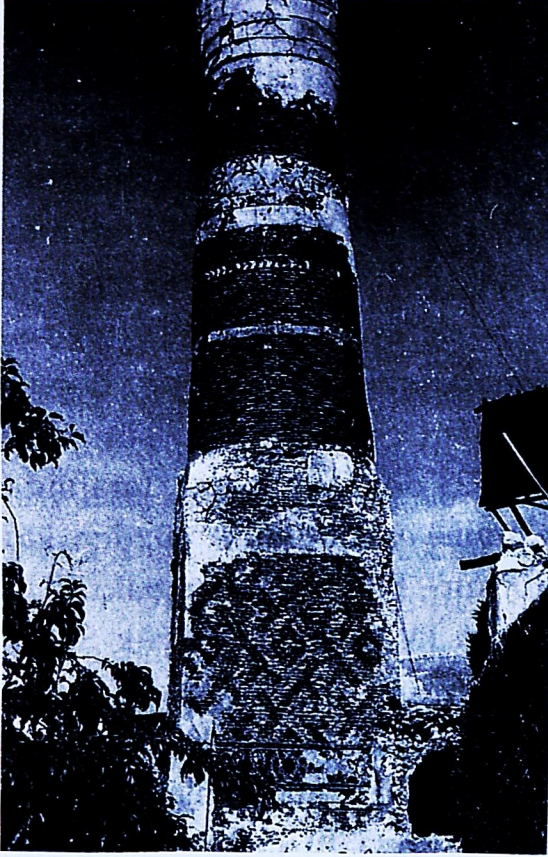
Fot.3 Siirt Ulu Cami Minaresi 1957 Onarımı Öncesi  
(O. Aslanapa'dan).

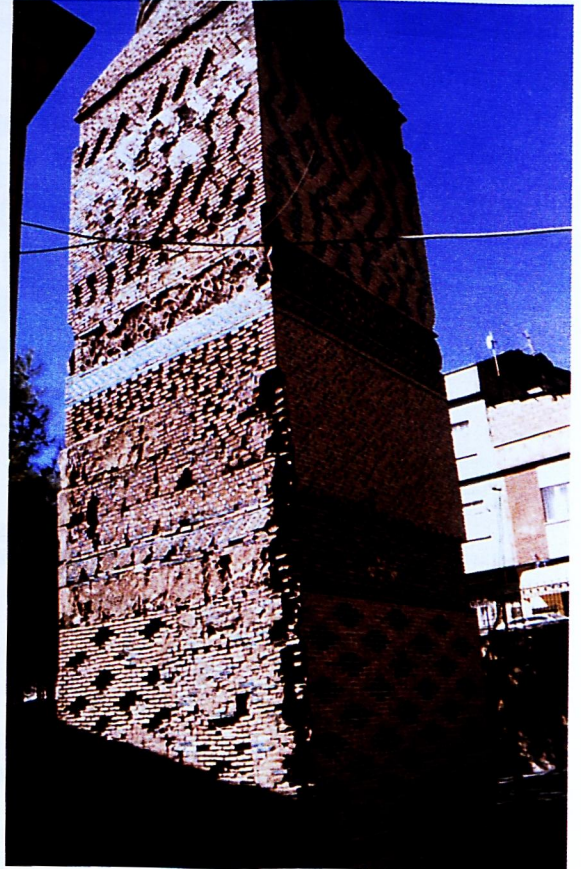
Fot.4 Siirt Ulu Cami Minaresi, Kaide Güneydoğu  
Cephe.

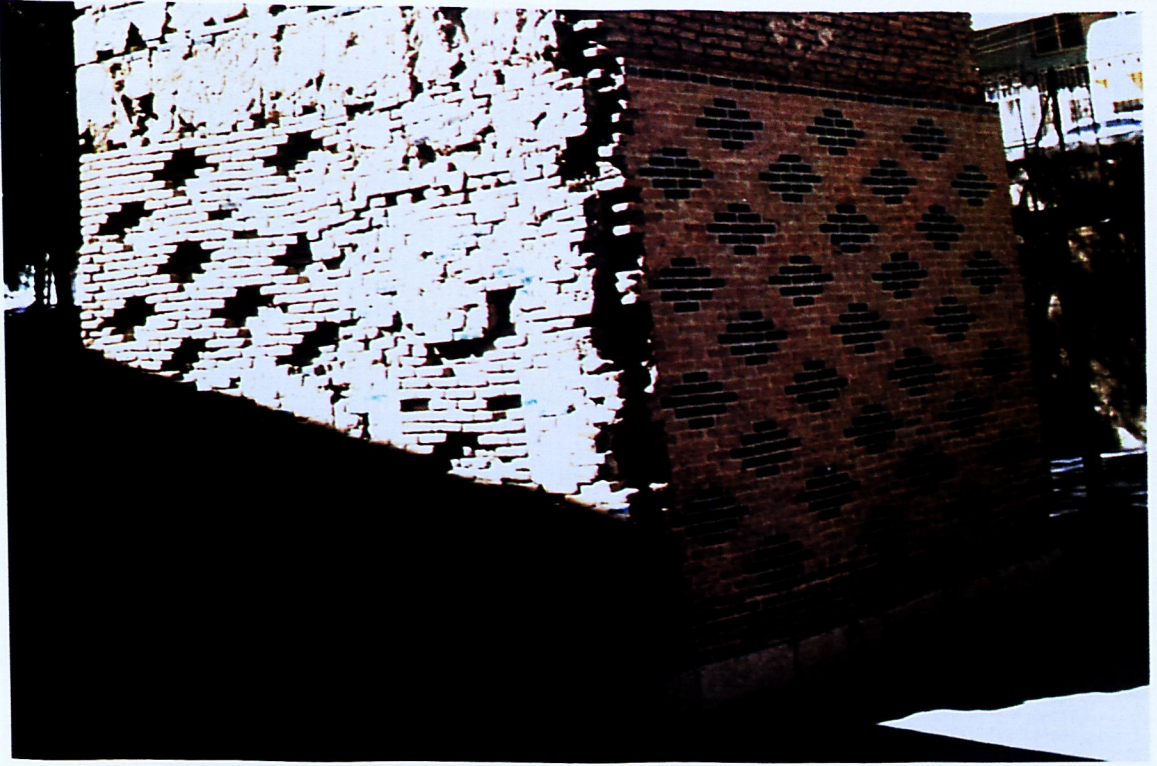
Fot.5 Siirt Ulu Cami Minaresi, Kaide Güneydoğu Cephe, I. Bölüm.

Minarenin son onarımında güney cephe orijinal haliyle bırakılırken diğer cephelerde eksik olan bölümler tamamlanmıştır. Eşkenar dörtgenler normal tuğla malzemeyle çevrelenmiştir (çiz.5A). Bölüm alttan ve üstten bir sıra firuze renkli sırlı tuğlayla sınırlandırılmıştır (fot.5). Alt bölümün üstünde günümüze sağlam olarak ulaşamamış kalın bir şerit dolanmaktadır (çiz.3-4, fot.4-5). Kaidenin üst bölümündeki gibi on kollu yıldız sırasından oluşan bir şeride benzetilmektedir (çiz.4-5C). Bunun üstünde bölümleri ayıran, üç şeritli örgü motifi işlemeli ince kuşak yer almaktadır (çiz.5B, fot.6).

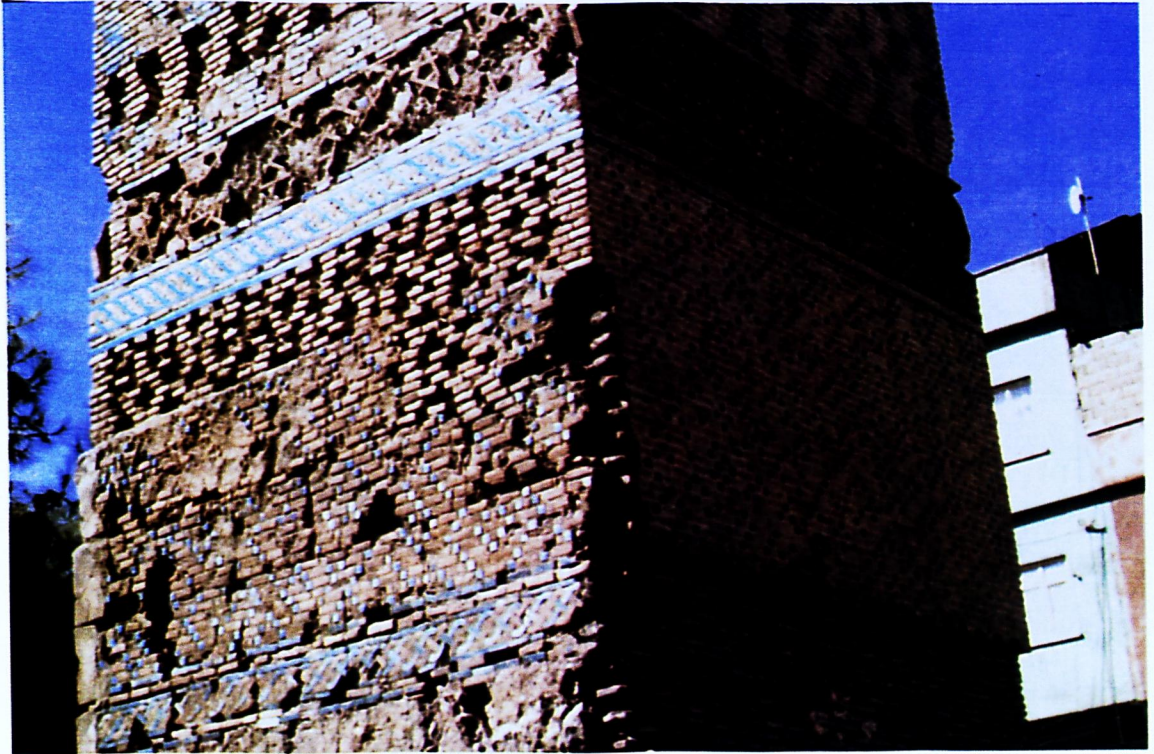
Fot.6 Siirt Ulu Cami Minaresi, Kaide Güneydoğu Cephe, II. Bölüm.

Kaidenin orta bölümünde, tuğlalar arasına yerleştirilen firuze renkli küçük kare çinilerle, diyagonal eksenlerde kesişerek uzayan sıralar yapılarak, iç içe geçmiş farklı bir eşkenar dörtgen kompozisyonu oluşturulmuştur (çiz.3-5D, fot.6). Restore edilmeden bırakılan güney cephede bu süsleme görünürken, onarılan diğer cephelerde süsleme bozulmuştur. Bölüm alttaki gibi aynı şekilde üç şeritli örgü motifli kuşakla üstten sınırlandırılmıştır. Bu kuşağın üstünde ongen madalyon sırasından meydana gelen kuşak cepheleri dolanmaktadır. Her cephede altı madalyon bulunmaktadır (çiz.3-4, fot.6-7). Madalyonların içleri, ince tuğla şeritlerle düzenlenmiş on kollu yıldızlarla işlenmiş, boş alanlar beşgen ve üçgen formlu firuze renkli çinilerle doldurulmuştur. Yıldızın göbeğindeki on köşeli yıldız da çiniyle dolgulanmıştır (çiz. 5C). Diğer bölümlerde olduğu gibi güney cephe mevcut haliyle bırakılırken diğer cepheler restorasyon sırasında yenilenmiştir (fot.6-7).

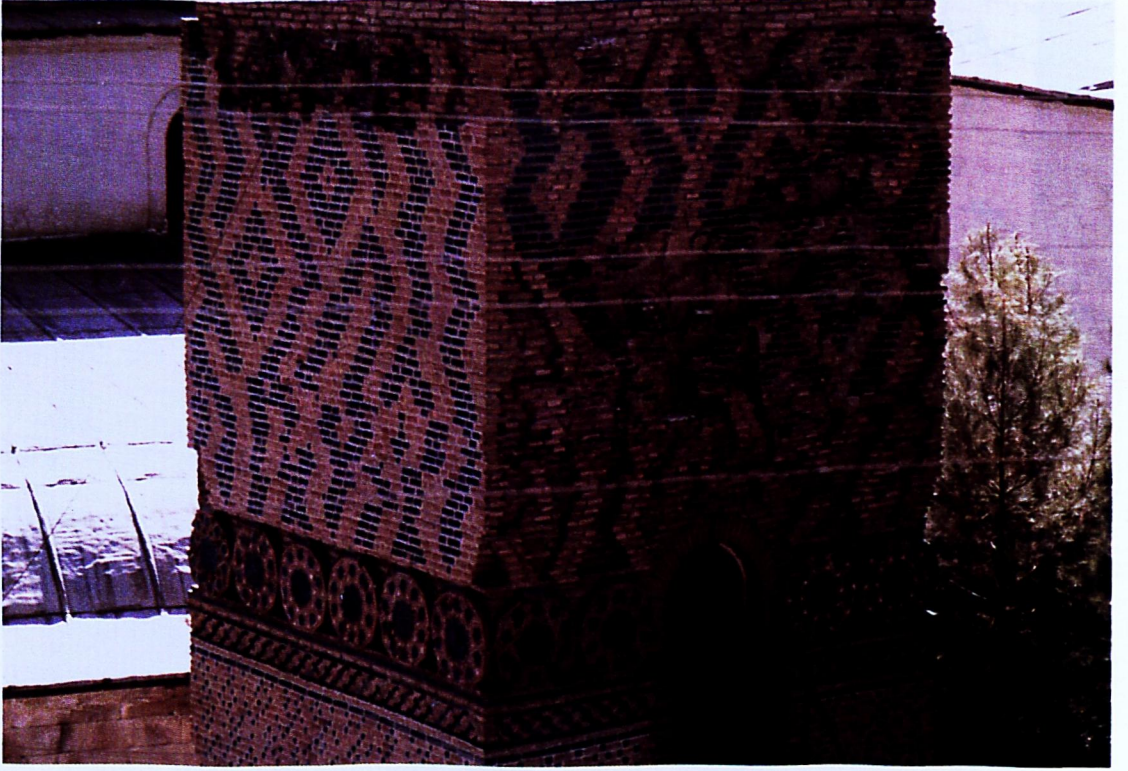
Fot. 7 Siirt Ulu Cami Minaresi, Kaide Güneydoğu Cephe, III. Bölüm.

Diğerlerine oranla daha geniş olan üçüncü bölüm, sırlı ve sırsız tuğlaların çifter sıralanmalarıyla düzenlenmiş kırık çizgilerle kûfiye benzer geometrik kompozisyonla süslenmiştir. Aralarda eşkenar dörtgenler de oluşmaktadır (çiz.3-4, fot.7). Kaidenin üst bölümündeki kaplamalar günümüze ulaşamamıştır. Kaidenin altlarda olduğu gibi içleri on kollu yıldız motifi dolgulu ongen madalyon sırasıyla tamamlandığı düşünülebilir (çiz.3-5C). Kaidenin kuzey cephesinin ekseninde zeminden 5.80 m yükseklikte, ikinci ve üçüncü bölüm arasında yuvarlak kemerli minare girişi yer almaktadır. Kapının alt kenarları firuze renkli sırlı tuğlalarla çevrelenmiştir (çiz.3-4; fot.1, 7).

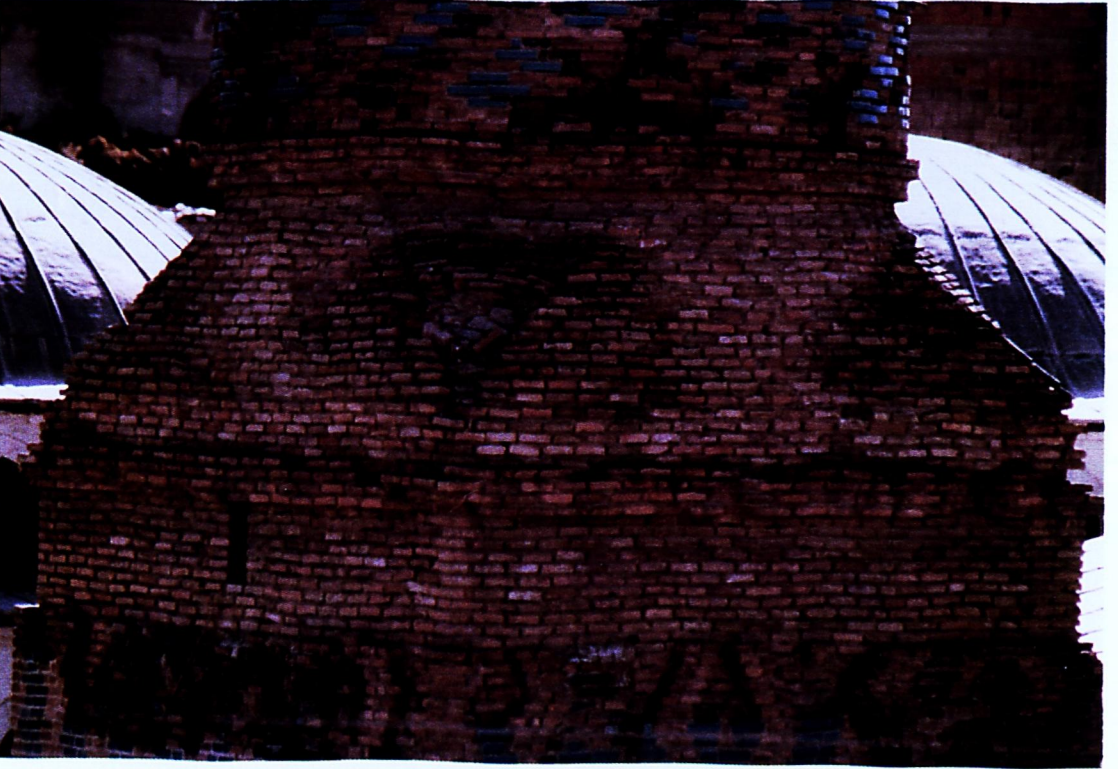
Fot. 8 Siirt Ulu Cami Minaresi, Pabuç Kuzeydoğu Cephe.

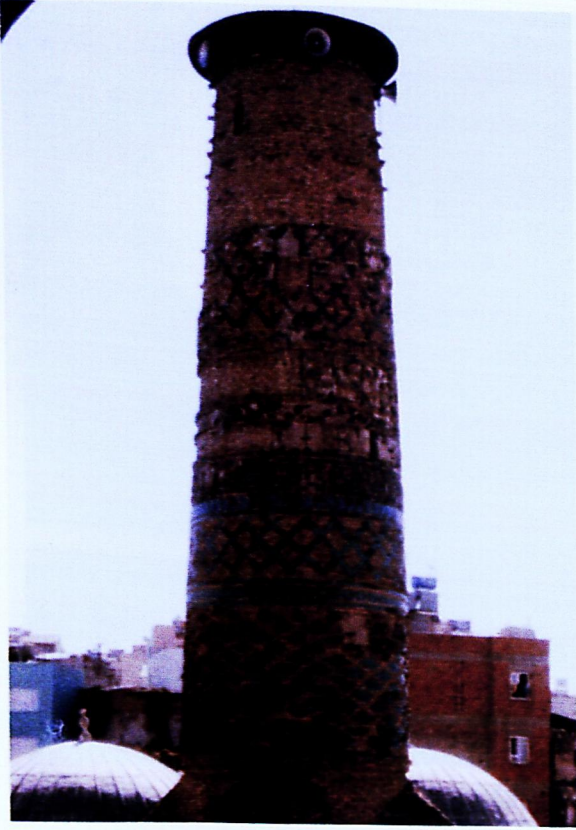
Fot. 9 Siirt Ulu Cami Minaresi, Gövde Kuzeydoğu Cephe.

bölümündeki çini kaplamalar mevcut değildir. Gövde yedinci bölümün üstünden bitimine kadar sade sırsız tuğla örgü duvarıyla devam etmektedir. Gövdenin cephelerinde dikdörtgen formlu dört pencere açılmıştır (çiz.3-4, fot.9).

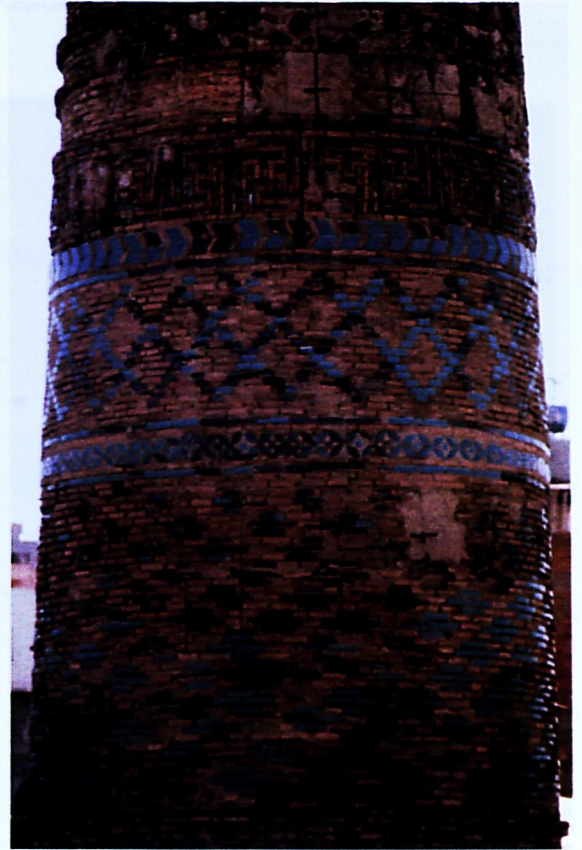
Fot.10 Siirt Ulu Cami Minaresi, Gövde Alt Bölümler, Kuzeydoğu Cephe.

Gövdenin başlangıcındaki ilk kuşak, ortada iki, altta ve üstte birer firuze renkli sırlı tuğlalarla düzenlenmiş, diyagonal eksenlerde uzanan eşkenar dörtgen sıralarıyla süslenmiştir (çiz. 6E, fot.10). Kuşak üstte, birer sıra sırlı tuğlayla çevrelenmiş ince bir şeritle sınırlandırılmıştır. Şerit, dörder eşkenar dörtgen çiniyle düzenlenmiş sekizgenlerden oluşan geometrik motif sırasıyla işlenmiştir. Eşkenar dörtgenlerin

uçlardan birleşmeleriyle sekizgenlerin içinde dört kollu yıldızlar meydana gelmektedir. Yıldızların göbeği küçük kare çiniyle dolgulanmıştır (çiz.6F, fot.10). Gövdenin ikinci kuşağı, diyagonal eksenlerde sıralanmış firuze renkli sırlı tuğlalarla düzenlenmiş, ortaları sırsız gövde tuğlalarıyla doldurulmuş eşkenar dörtgenlerle süslenmiştir (çiz.4, 6G; fot.10). Kuşak, iki eşkenar dörtgenli çiniyle oluşturulmuş balıksırtı motifli sırayla sınırlandırılmıştır (çiz.4, 6H; fot.10). Biraz daha dar olan üçüncü kuşak, diğer bölümlerden farklı olarak yatay ve dikey yerleştirilen, sırlı ve sırsız tuğlarla düzenlenmiş gamalı haç motiflidir. Dikdörtgen bir çerçeve içine alınan gamalı haçlar simetrik biçimde yerleştirilmişlerdir. Simetrik düzen çevrenin içindeki iki motifte ve yanlarda devam etmektedir (çiz.4, 7I; fot.11).

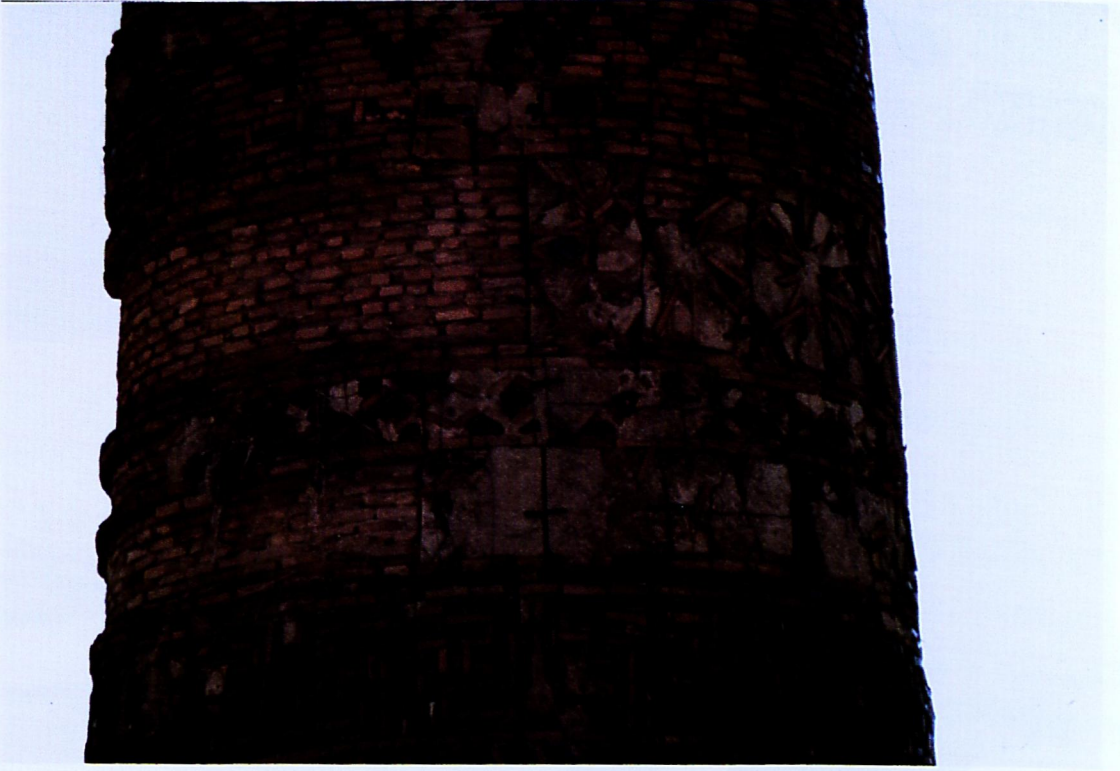
Fot.11 Siirt Ulu Cami Minaresi, Gövde Orta Bölümler, Kuzeydoğu Cephe.

Günümüzde büyük bir kısmı dökülmüş olan dördüncü kuşak ince sırsız tuğla şeritlerle oluşturulmuş altı kollu yıldız sırasıyla düzenlenmiştir. Yıldızın kollarındaki altıgenler ve göbeğindeki altı köşeli yıldız motifleri çiniyle doldurulmuştur. Üstündeki ince beşinci kuşak, diyagonal yerleştirilmiş sırsız tuğlalarla düzenlenmiş, yatık eşkenar dörtgen sırasıyla oluşturulmuştur. Eşkenar dörtgenlerin içleri ve aralarındaki üçgen boşluklar firuze renkli çinilerle dolgulanmıştır (çiz.4, 7J-K; fot.11). Altıncı kuşak, on iki kollu yıldız sırasından meydana gelmektedir. Günümüzde büyük bir bölümü dökülmüş sadece batı cephede, yıldızları oluşturan tuğla şeritlerin bir kısmı mevcuttur. Kalan kısımlardan tuğla şeritler arasındaki boş bölümlerin firuze renkli çinilerle doldurulduğu anlaşılmaktadır (çiz.3-4, 7L; fot.11). Kuşağı üstten sınırlandıran ince şerit, ortada yatay, uçlarda dikey sırlı tuğlarla oluşturulmuş yatık S motifleriyle düzenlenmiştir (fot.11).

Gövdenin günümüze gelebilmiş süslemeli son yedinci kuşağı, ikinci kuşaktaki eşkenar dörtgen kompozisyonu biraz daha büyük biçimde tekrarlamaktadır. Farklı olarak eşkenar dörtgenlerin ortalarında birer kare çiniye yer verilmiştir (çiz.4, 7M; fot.11). Gövdenin üst

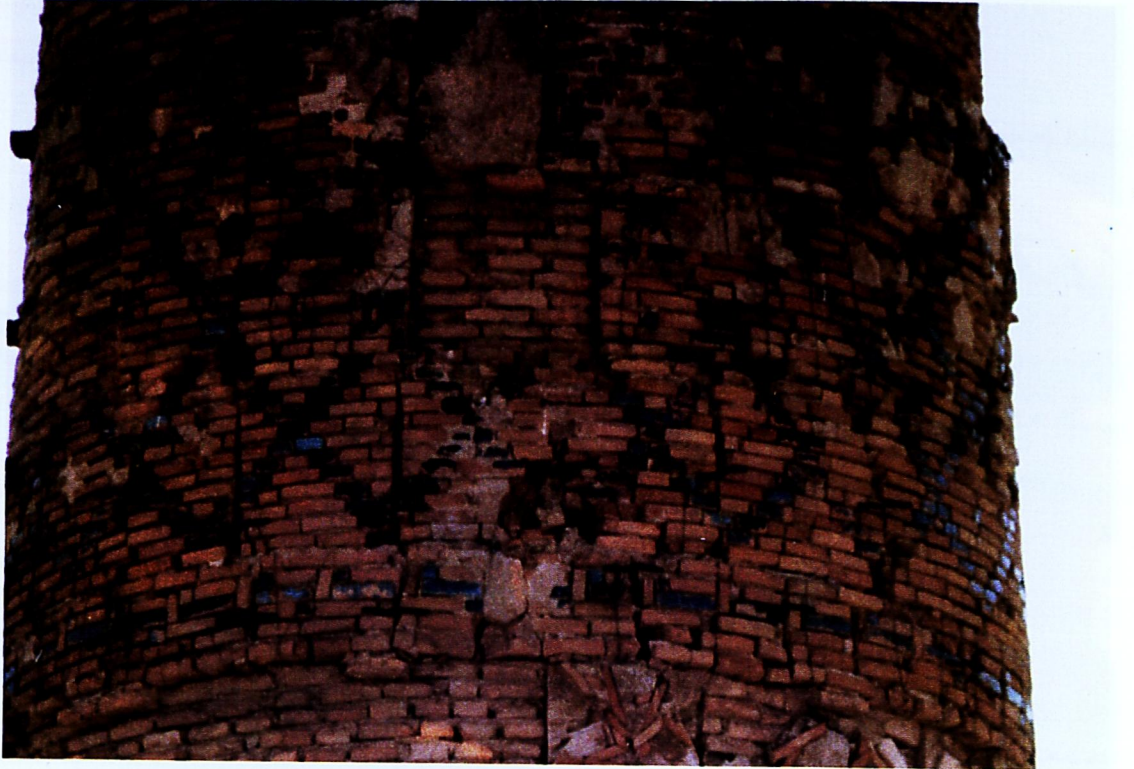
Fot. 12 Siirt Ulu Cami Minaresi, Gövde Üst Bölüm, Kuzeydoğu Cephe.

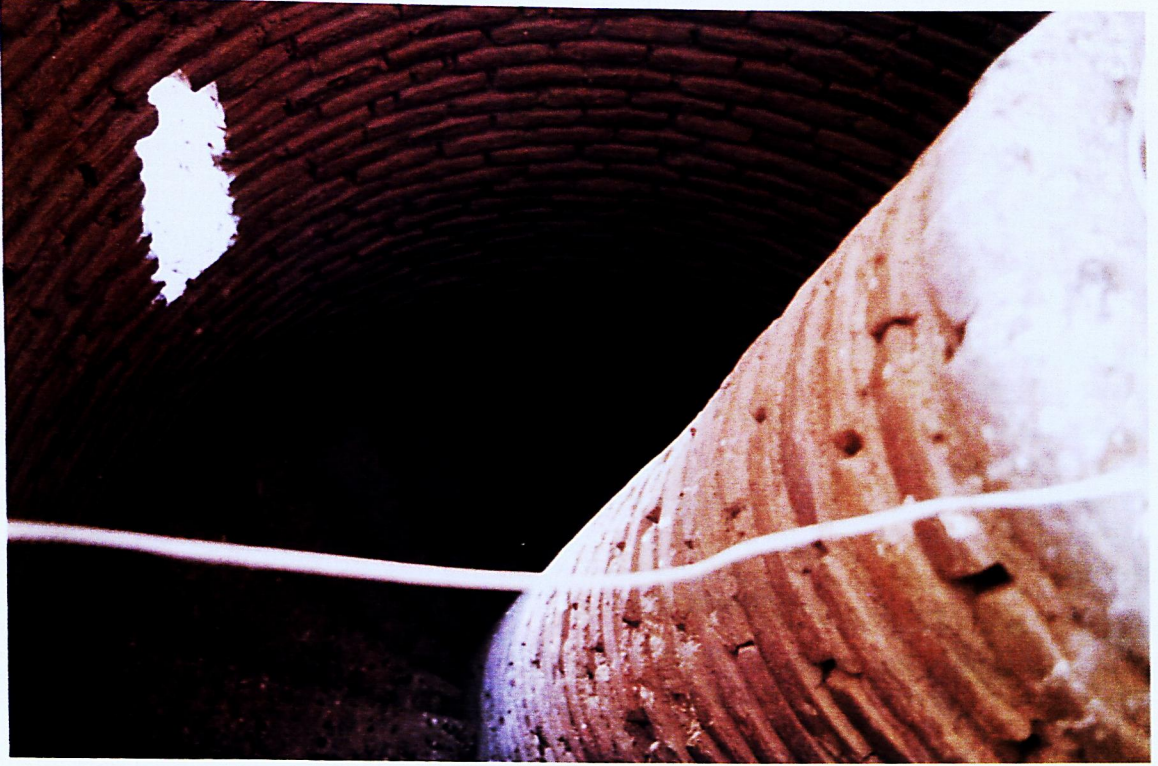
Fot.13 Siirt Ulu Cami Minaresi, İç Görünüm.

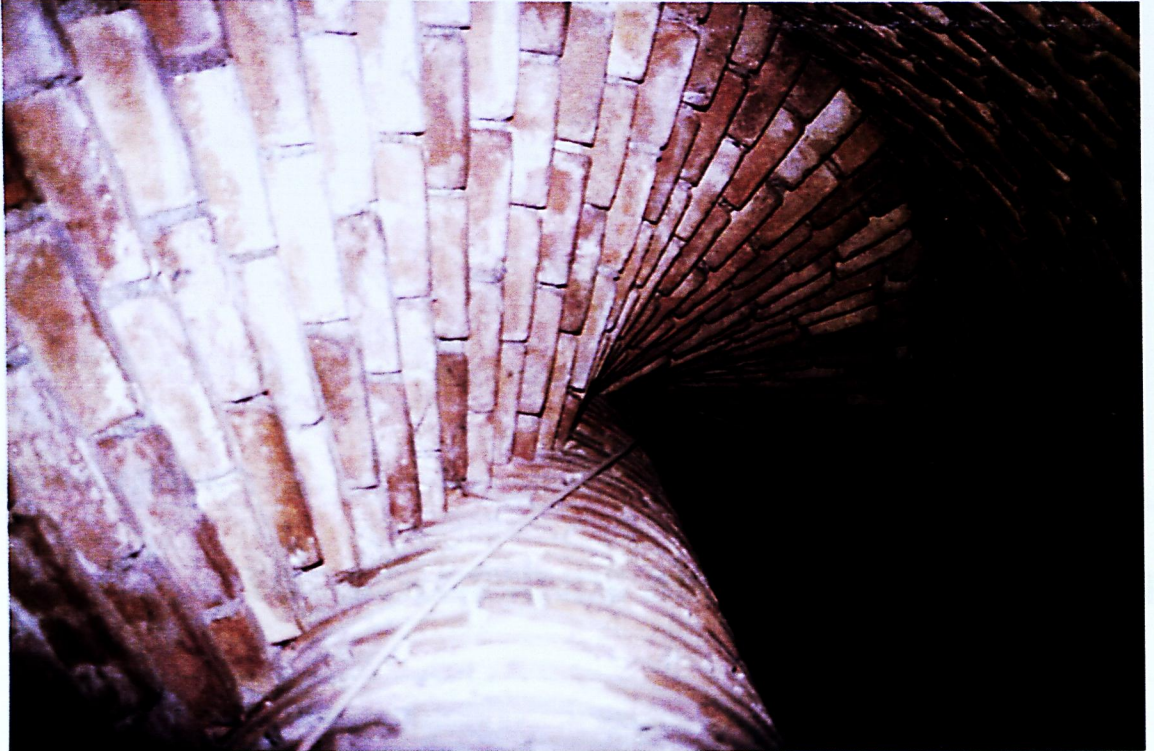
Fot. 14 Siirt Ulu Cami Minaresi, Basamaklar Alt Görünüm.

Kırmızı renkli tuğla malzeme ile inşa edilen minarenin cepheleri, tuğla, firuze veya mavi renkli sırlı tuğla ve çini malzemeyle kaplanmıştır. Cephe kaplamalarında kullanılan tuğla ve sırlı tuğlalar, 0.19x0.10x0.04 m, 0.19x0.19x0.04 m, 0.15x0.9x0.04 m, 0.12x0.10x0.04 m ve 0.04x0.04x0.04m, ölçülerinde farklı boyutlara sahiptir. Genellikle kilit örgü tekniğinde yatay düz istifle örülmüştür. Süsleme amacıyla düşey ve çapraz istiflerde de yerleştirilmişlerdir. Çekirdek ve iç duvarlar yatay istifle, kilit (düz) örgü tekniğinde, basamaklar, altta bir sıra yatay, bunun üstünde dikey istifle örülmüştür. Giriş kapısına kadar kaidenin alt bölümü dolguludur. Duvar kalınlığı kaidenin üst bölümünde 0.65 m, gövdede 0.58 m, en üstte kaplamasız bölüm 0.33 m'dir. Minarenin yeniden yapımı sırasında bağlayıcı malzeme olarak cas harcı yerine çimento harcı kullanılmıştır (fot. 1-14).
