Hekimhan Köprülü Mehmed Paşa Camii

(Derbend Teşkilatı - Celâlî İsyancıları Bağlamında XVII. Yüzyılda Bir Osmanlı Menzili)

Hekimhan Köprülü Mehmed Pasha Mosque (A 17th Century Ottoman Station Viewed through the Correlation between the Celâlî Revolts and the Mountain Passes Organization)

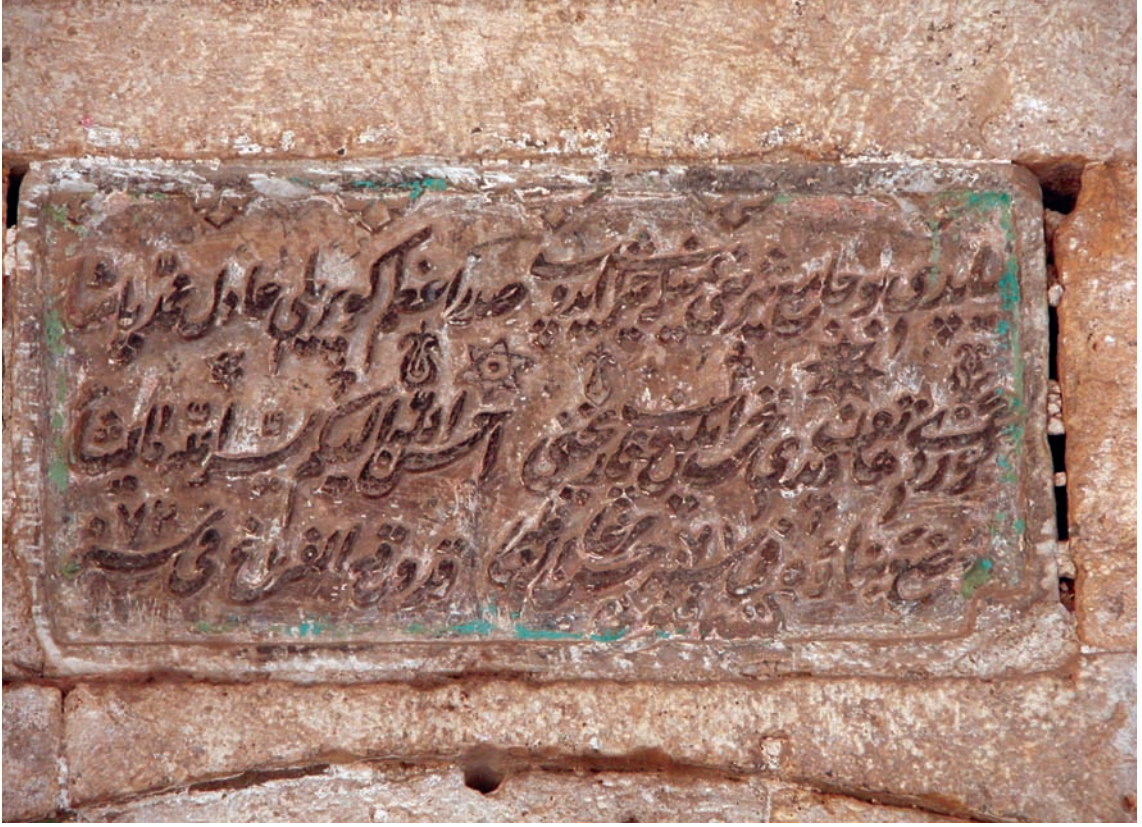
Resim 1 - H.1072/ M.1661 tarihli kitabe

Cami ve çevresinde üç kitabeye rastlanır. Bunlardan biri yapıyla doğrudan ilgiliyken, diğer ikisi gerek konuları gerek içerikleri bakımından yapıyla ilişkileri belli değildir. Asıl kitabe, caminin kuzeydeki giriş kapısı üzerine yerleştirilen H.1072/ M.1661 tarihli kitabedir (Resim 1).

Kitabeye göre yapıyı hayrat olarak Sadrazam Köprülü Mehmed Paşa yaptırmıştır. H.1071'de binayı inşa etme sözü veren (usta) Zaralıoğlu Hasan Ağa, yapıyı H.1072'de tamamlamıştır. Kitabe mevcut bilgilerin dışında hattatının ismini de " Fünûnî " verdiği için Türk hat sanatı ve kitabet tarihi bakımından önemlidir.⁽⁴⁾

Cami, harim giriş kapısı yukarısına yerleştirilen sülüs üç satırlık kitabe ve vakfiyesine göre H.1072/ M.1661 yılında inşa edilmiştir.

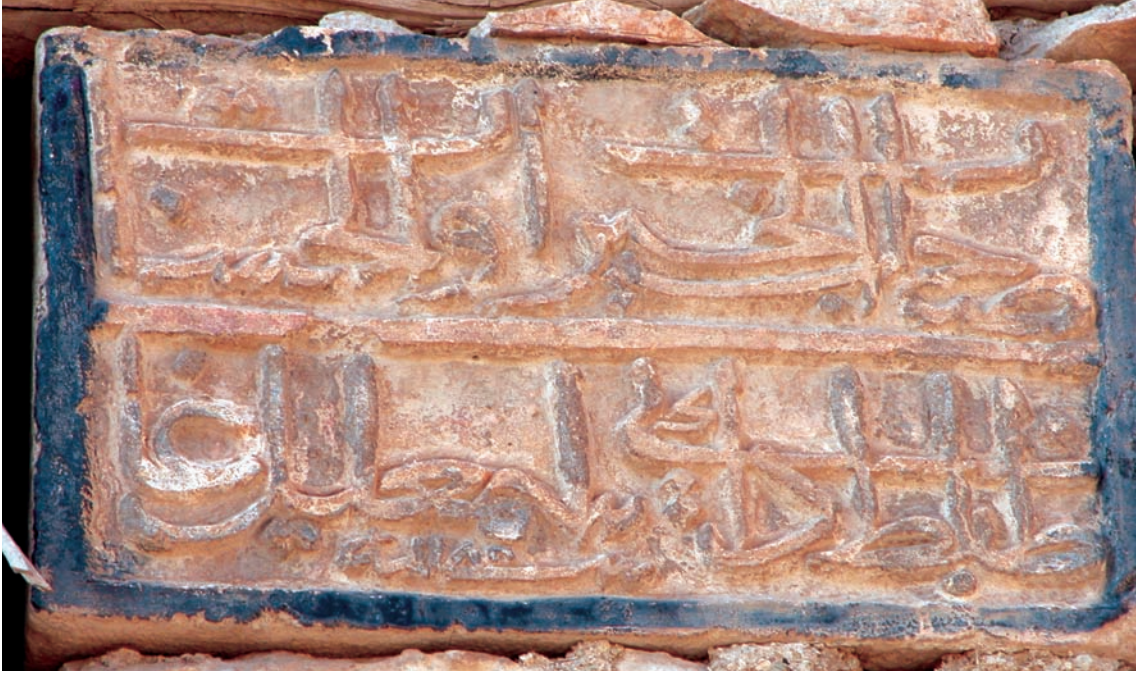
Resim 2 - Avlunun kuzey duvarındaki 1771 tarihli kitabe

Cami avlusunun kuzeyinde ve cami girişinin tam karşısındaki duvarda 24x39 cm. boyutlarında iki satırlık H.1185/M.1771 tarihli bir kitabe daha bulunmaktadır (Resim 2).

Sâhibü'l-hayrât ve'l-hasenât
Zâbit Hacı İsmail Ağa
sene 1185

Bu iki kitabe avlunun kuzeyindeki daha önce abdest alma musluklarının dizili olduğu istinat duvarı üzerine gelişigüzel yerleştirilmiştir. Yukarıda da belirttiğimiz gibi bu kitabelerin yapıyla ilgili olup olmadıkları tam anlaşılmamaktadır. Ancak özellikle H.1185/M.1771 tarihli kitabenin bir çeşmeyle ilgili olması muhtemeldir.

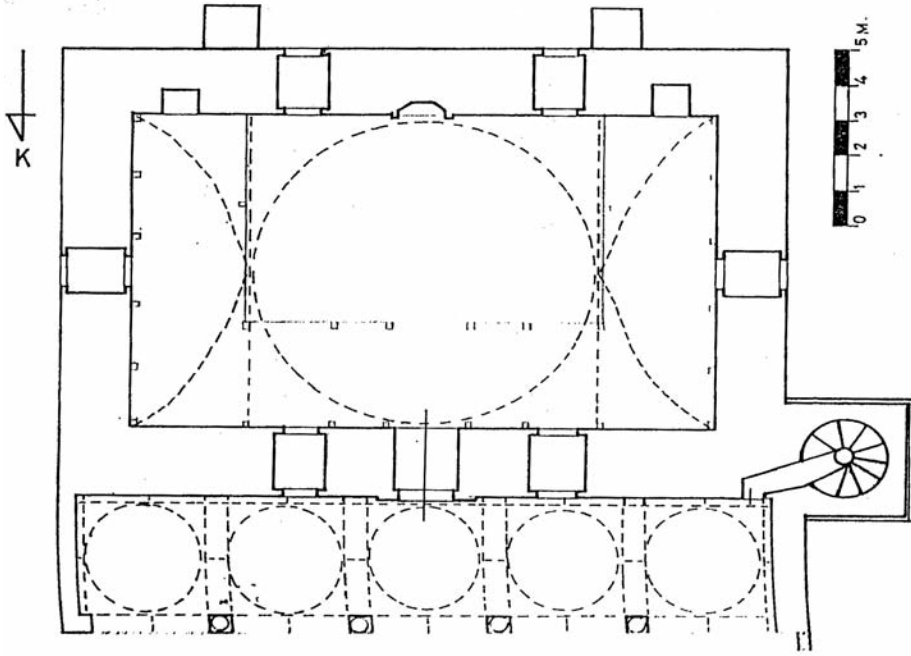
Plan 1 - Hekimhan Köprülü Mehmet Paşa Camii, Plan (VGM Arşivi)

Cami doğu-batı doğrultusunda dikdörtgen planlıdır. Merkezde büyük bir ana kubbe ile onun doğu ve batı iki yanında birer sivri beşik tonozla, kubbeli kübik mekân genişletilmeye çalışılmıştır (Plan 1). Harime girişi sağlayan kapı, kuzey cephede ana aks üzerine yerleştirilmiştir. Kuzeyde son cemaat yeri ile avlu bulunmaktadır. Kuzeybatı da cepheye bitişik minare yer alır.

Harim, merkezde yer alan kare planlı kubbe ile örtülü kübik mekanın doğu ve batı yönlerine, enli birer sivri kemer üzerine oturan tonozlu bölümün eklenmesiyle oluşan dikdörtgen plan şeması yansıtmaktadır.⁽⁸⁾

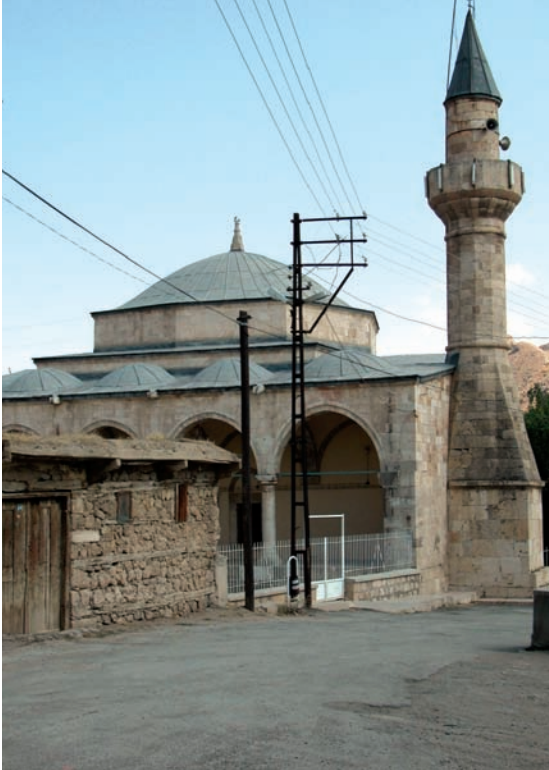
Resim 3. Kuzey batıdan bakış

Harim, merkezde kare kübik gövde sekizgen prizmal kasnak üzerine oturan kubbe ile örtülüdür (Resim 3).

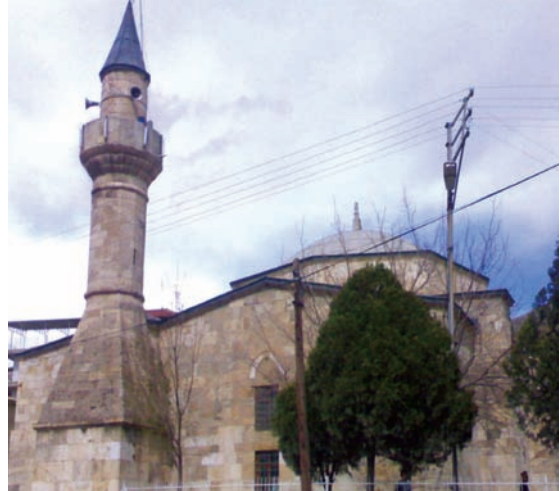
Resim 4. Batı cephe ve minare

Cepheler, kütle tertibi itibariyle masif bir görünüş yansıtır. Genel düzenleme olarak benzer özellikler sergiler. Pencere açıklıkları bu masifliği kısmen gidermektedir. Pencere bütünü cephelerde ikişerli olup düzenlemesi farklıdır. Kuzey ve güney cephelerde mihrap ve kapının iki yanında, dikdörtgen biçimindedir. Doğru ve batı cephelerde ana aks da altlı

üstlü dikdörtgen biçiminde ikişer pencere yerleştirilmiştir (Resim 4). Boyuna dikdörtgen, lentolu pencerelerin üsttekilerinin yukarısında sivri kemerli alınlık bulunmaktadır.

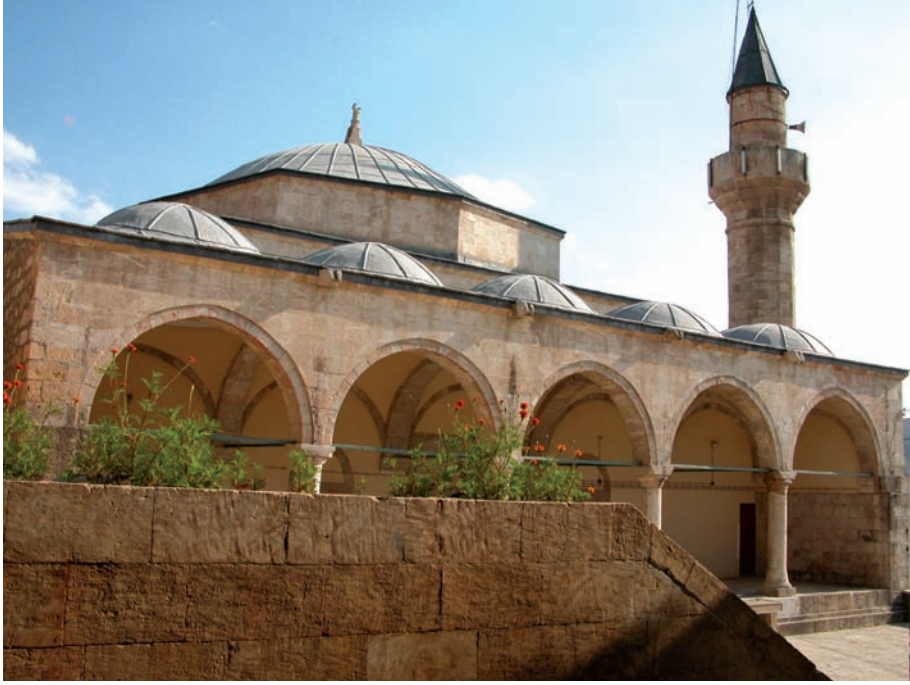
Resim 5. Kuzey doğudan son cemaat yerine bakış

Güney cephede mihrabın iki yanındaki birer pâyanda ile duvar güçlendirilmeye çalışılmıştır. Minare batıya doğru beden duvarlarından taşıntı yapmaktadır. Kare kaide üzerinde yukarı doğru daralan prizmatik üçgen pabuç bulunmaktadır. Minare gövdesi onikigen olup, altta ve üstte yuvarlatılmış profilli silmelerle oluşturulan bileziklere sahiptir. Şerefe altı düzgün küçük kesme taşların üst üste, dışarıya taşıntılı dizilmesiyle genişletilmiştir. Onun üstündeki şerefe korkuluğu ince taş plakaların yan yana yerleştirilmesiyle oluşturulmuştur. Minare gövdesi külaha kadar biraz daha incelererek

silindirik biçiminde devam ederek, kurşun levhalarla kaplı, konik külahla sonlanmıştır (Resim 5).

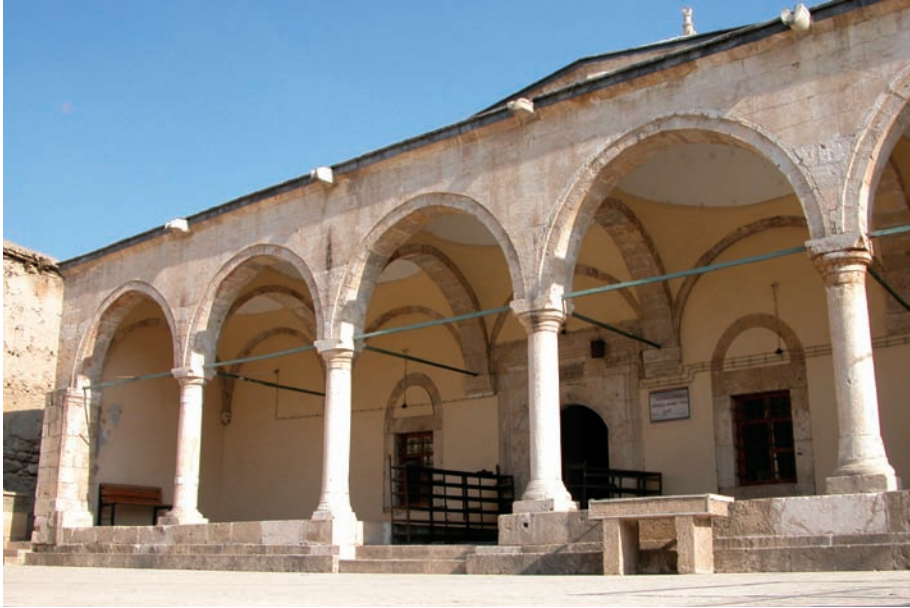
Resim 6. Son cemaat yeri

Caminin kuzeyi en hareketli cephedir. Son cemaat yeri doğu-batı doğrultusunda dikdörtgen planlıdır ve eş büyüklükte kubbelerle örtülüdür. Dört sütun ile kuzey duvar arasına atılan sivri kemerlerle beş bölüme ayrılmıştır (Resim 6). Her kare bölüm pandantiflerle geçilen kubbe örtülüdür. Kare kaide üzerine oturan mermer sütunlar düz, silindirik

yükselmekte aşağısında ve yukarısında birer bilezik bulunmaktadır. Son cemaat yerinin doğu ve batısı ince, sağır duvarlıdır. Son cemaat yeri iki basamaklı merdivenle çıkılan yükselti üzerindedir (Resim 10). Kapı açıklığı seviyesindeki bu zeminden doğu ve batı yanlara birer basamakla çıkılan seki düzenlemesiyle yükselti daha da belirginleşmiştir. Cepheleler ön yüzü düz, alt yüzü pahlı bir silme ile sonuçlanmaktadır. Son cemaat yeri duvarının üst seviyelerinde dört çörtten dikkat çekmektedir.

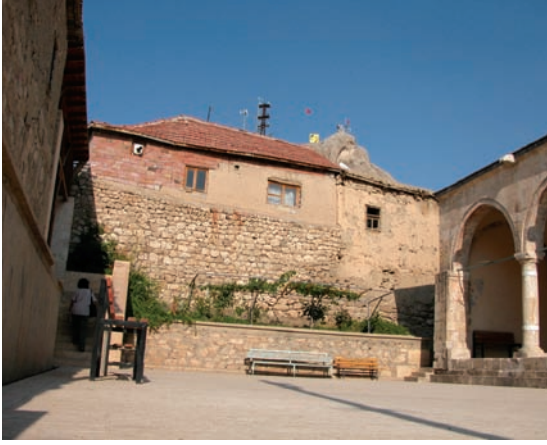
Resim 7. Cami avlusu

Yapının kuzeyindeki avlu ise yine doğu-batı doğrultuda dikdörtgen biçimdedir (Resim 7). Avlunun kuzeyinde abdest alma yeri bulunmaktadır. Daha önceleri avlunun kuzey istinat duvarı boyunca musluklar yan yana diziliyken onarımlar sırasında bu çeşmeler kaldırılmıştır⁽⁷⁾ (Resim 8). Aynı duvarın üst kısmına merdivenlerle çıkılan yükselti şeklinde, kapalı abdest alma yeri yapılmıştır.

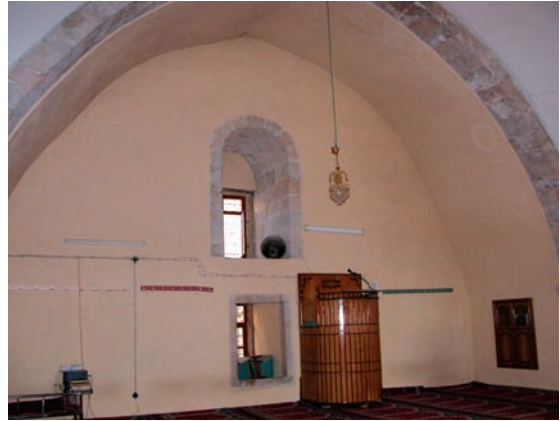
Resim 9. Batı duvar

Pencereler içte kuzey ve güney beden duvarlarında lentolu, söveli dikdörtgen, doğu ve batı duvarlarda altta dikdörtgen üstte yuvarlak kemerli açıklıklar şeklindedirler. Üstteki enli kemer açıklığı içinde, altta lentolu-söveli dikdörtgen açıklık, onun yukarısında yuvarlak kemerli alınlık kısmı cepheden farklı görünüşe sahiptir (Resim 9).

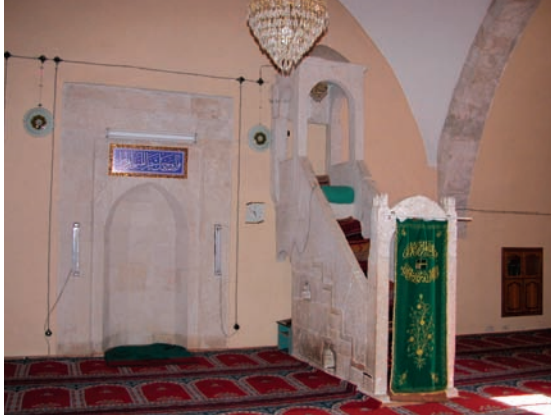
Resim 10. Güney duvar, mihrap ve minber

Mihrap, güney duvar aksında, beş kenarlı niş şeklindedir (Resim 11). Mihrap kavsarası sade, sivri kemer biçimindedir ve dikdörtgen bir çerçeve oluşturan enli bir bordürle kuşatılmıştır. Kavsara kemeri yukarıdaki dikdörtgen levha yenidir. Bezemesiz çok sade mihrapta hafif bir profilden sonra bordüre geçildiğinden bordür daha taşınılıdır.

Minber harimin güneybatısında, mihrabın ise batısında yer alır (Res.10). Duvara bitişik oldukça sade olan minber, süpürgelik, yan aynalıklar, korkuluk, kapı, geçit ve onun üzerinde yer alan köşk bölümlerinden oluşmaktadır. Süpürgelik bölümünde her iki yanda yaklaşık olarak eksende kaş/dilimli ke-

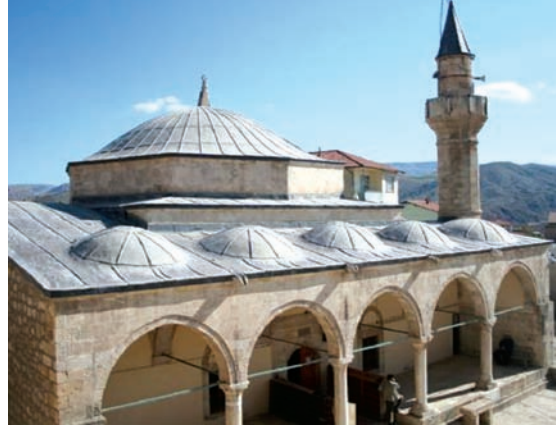
Resim 7.1 Kuzeydoğudan genel görüntü

Minare tamamen düzgün kesme taşla inşa edilmiştir. Cami kemer, pencere lento ve sövelerinde de düzgün kesme taş kullanılmıştır. Kubbelerle, tonozların kurşun levhalarla kaplandığı görülmektedir (Resim 7.1).
