## KAŞ - KASABA KÖYÜ CAMII

Y. Mimar  
Filiz OĞUZ

## THE MOSQUE AT KASABA VILLAGE OF KAŞ

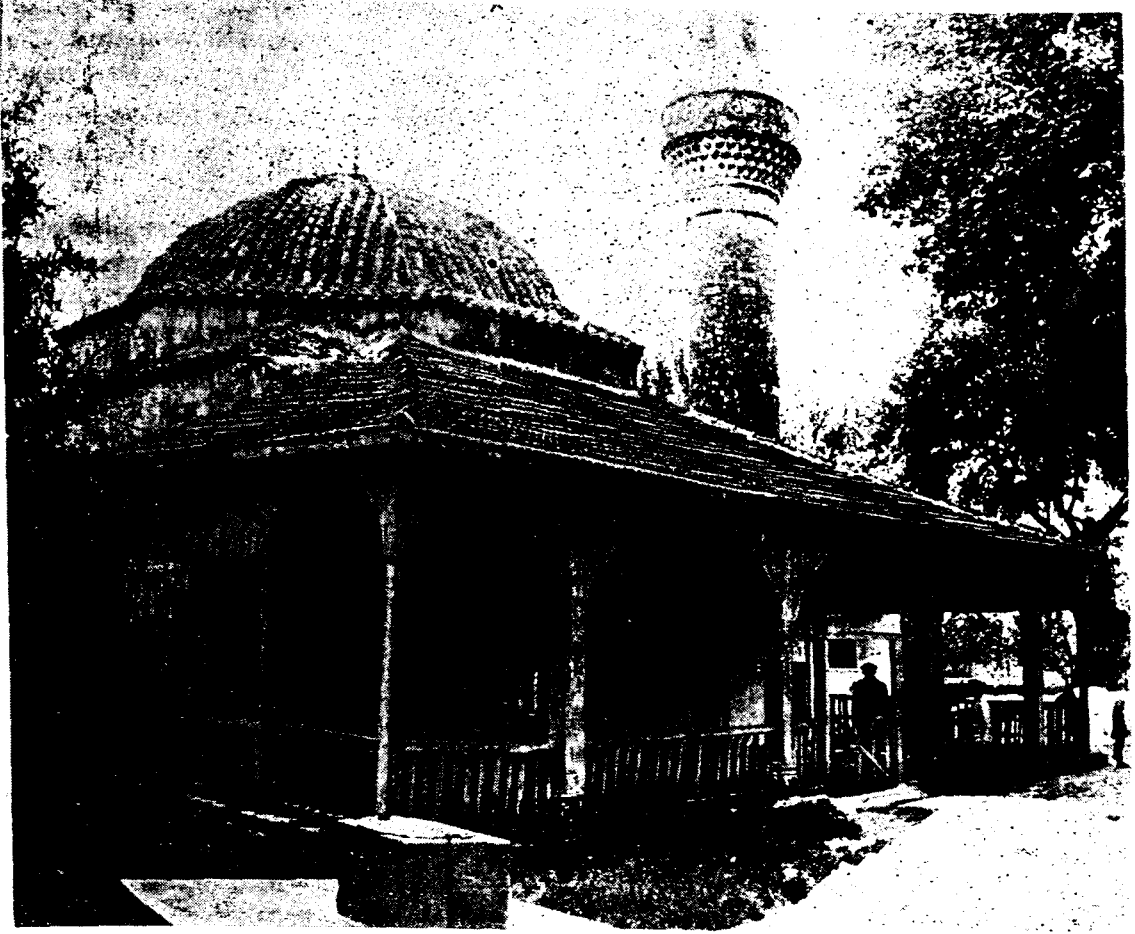
Resim : 1

11.17 metre uzunlukta ve takriben 6.25 metre yükseklikteki cami beden duvarı tamamen kesme taş ile inşa edilmiş

olup, üstte basit profilli bir taş silme ile nihayetlenmektedir.

Cephenin güney ucu üst köşesinde, duvar yüzeyi takriben 2.00 metre uzunlukta ve üstteki tambur duvarına paralel olacak şekilde diagonal bir pah yapmaktadır. Pahlı kısmın silmesi esas silme ile aynı profilasyona sahip ve ondan 1.29 metre daha düşüktür.

Dikdörtgen üç alt ve sivri kemerli iki üst pencere açıklığı cephenin başlıca elemanlarıdır. 0.77 x 1.20 metre ebadındaki dikdörtgen alt pencerelerin taş lentoları üzerinde sivri, taş kemerin sınırladığı sağır alınlık ve dikdörtgen açıklık içerisinde de geçmeli demir parmaklık bulunmaktadır. 'Kaval ve oluk'tan müteşekkil basit bir profil, 1.30 x 2.36 metre

ebadında dikdörtgen bir çerçeve teşkil edecek şekilde alt pencereleri belirlemektedir.

Sivri, taş kemerli üst pencereler ise sonradan ahşap kafeslerle kapatılmış durumdadır. Cephenin kuzeyinde ise muhdes, son cemaat yeri'nin ahşap konstrüksiyon'u bitişik durumdadır.

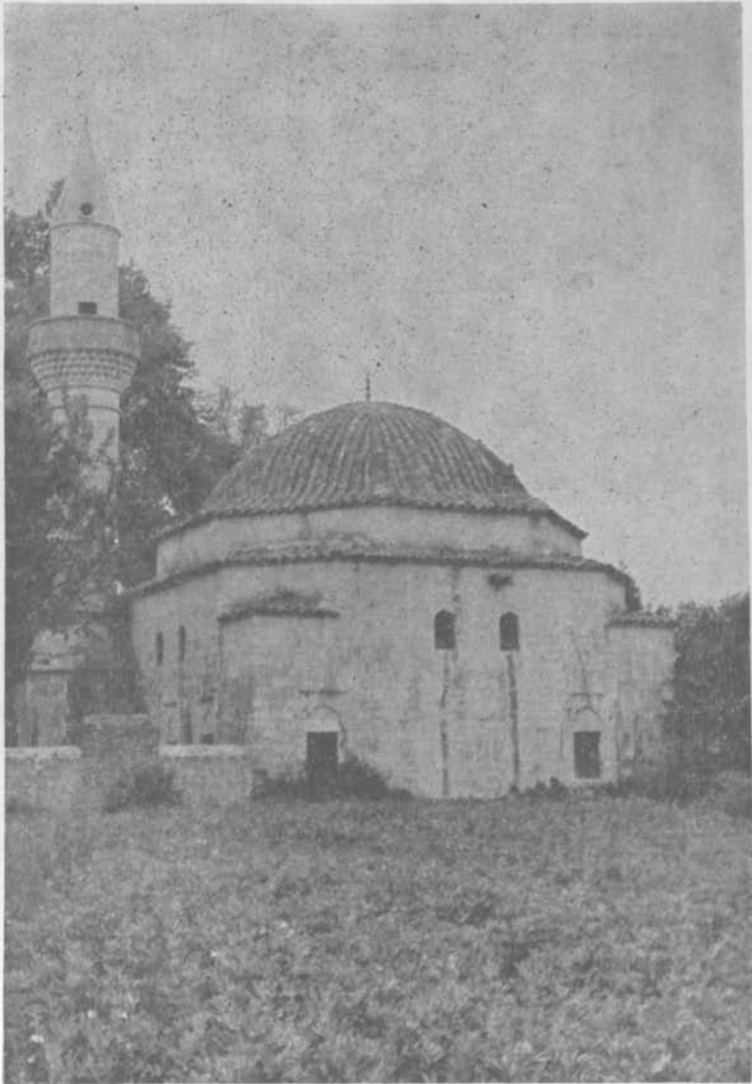
Resim : 2 Antalya Kaş Kasaba Köyü Camii, dış güney görünüşü

11.14 metre uzunlukta ve takriben 6.25 metre yükseklikteki cephe, inşa tarzı ve malzemesi bakımından Doğu Cephe ile aynı karakterdedir. Güney - doğu üst köşede görülen diagonal pah aynen Güney - batı köşede de mevcuttur.

Cephenin başlıca elemanları, sivri taş kemerli ve sağır alınlıklı basit bir profil ile dikdörtgen bir çerçeve içine

alınan dikdörtgen iki alt pencere açıklığı ile, onların ortasında ve 0.90 metre daha yukarıda yer alan sivri, taş kemerli iki üst penceredir. Alt pencerelerde yine geçmeli demir parmaklık ve üst pencerelerde de tahrip olmuş vaziyetteki ahşap kafesler mevcuttur.

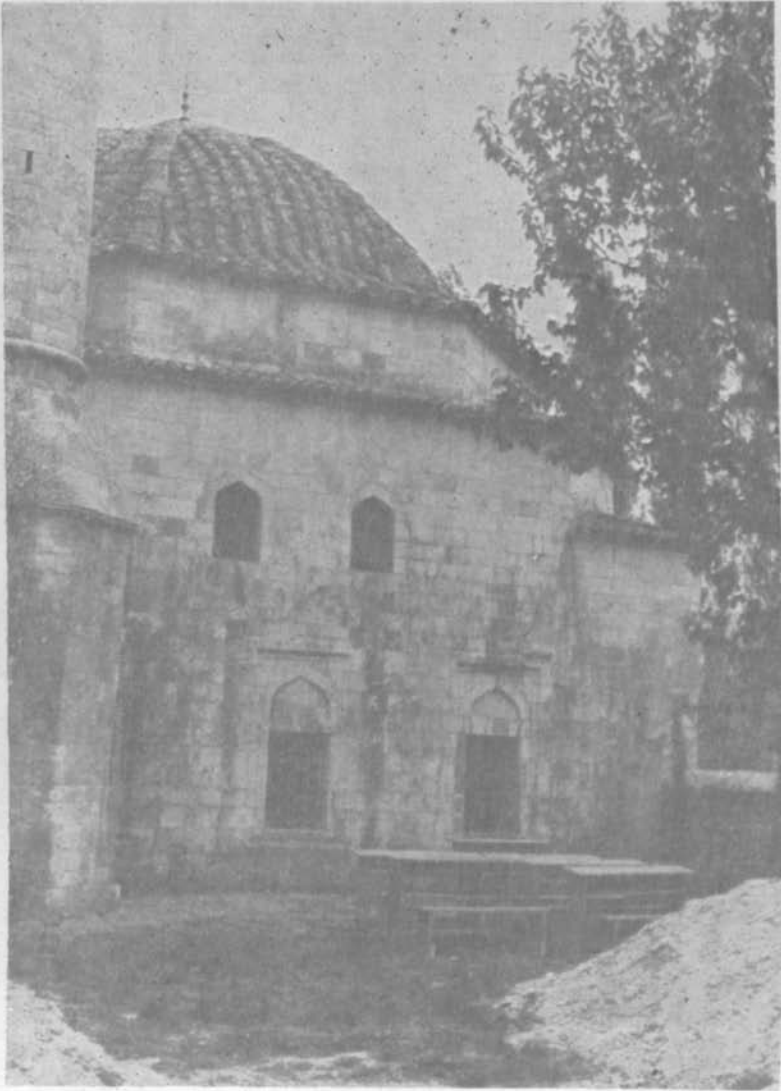
Resim : 3 Antalya Kaş Kasaba Köyü Camii, dış batıgörünüşü

Doğu cephe ile aynı karaktere ve elemanlara sahip cephenin tek farkı, kuzey uçta cepheye bitişik bulunan sekizgen kaideli minarenin varlığıdır. Minarenin 3.75 metre yükseklikteki kesme taş kaidesi basit bir taş silme ile nihayetlenmektedir. Yine, kesmetaş ile inşa edilen silindirik gövde de, alt ve üst kısımlarında olmak üzere iki bilezik mevcuttur.

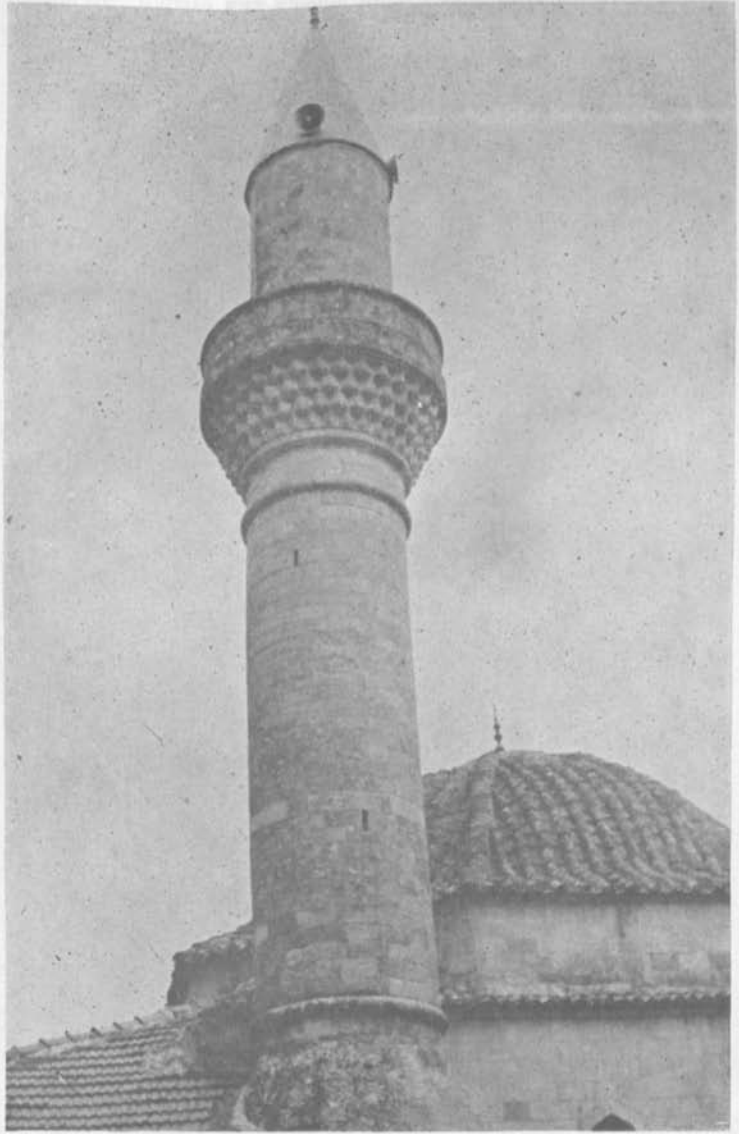
Resim : 4 Antalya Kaş Kasaba Köyü Camii, minaresi

Kuzey - batı köşede camiye bitişik bulunan minare yine kesme taş ile inşa edilmiş olup, sekizgen kaideli ve silindirik gövdelidir. Şerefe taş sıralarından oluşan kirpi çıkıntılarla genişlemekte, pekte ise yine kesme taştan, silindirik olarak devam etmektedir.

Zeminden 12.75 metre yüksekte olan şerefe'ye geçiş ise dört sıradan oluşan, kesme taş 'badem' çıkıntılarla sağlanmıştır. 0.95 metre yükseklikteki şerefe korkuluğuda taştır. Petek ise 3.64 metre yükseklikte ve silindiriktir. Kesme taş ile inşa edilmiş olup üstte basit bir taş silme ile bitmektedir. Şerefe kapısı ise dikdörtgen bir açıklık şeklindedir.

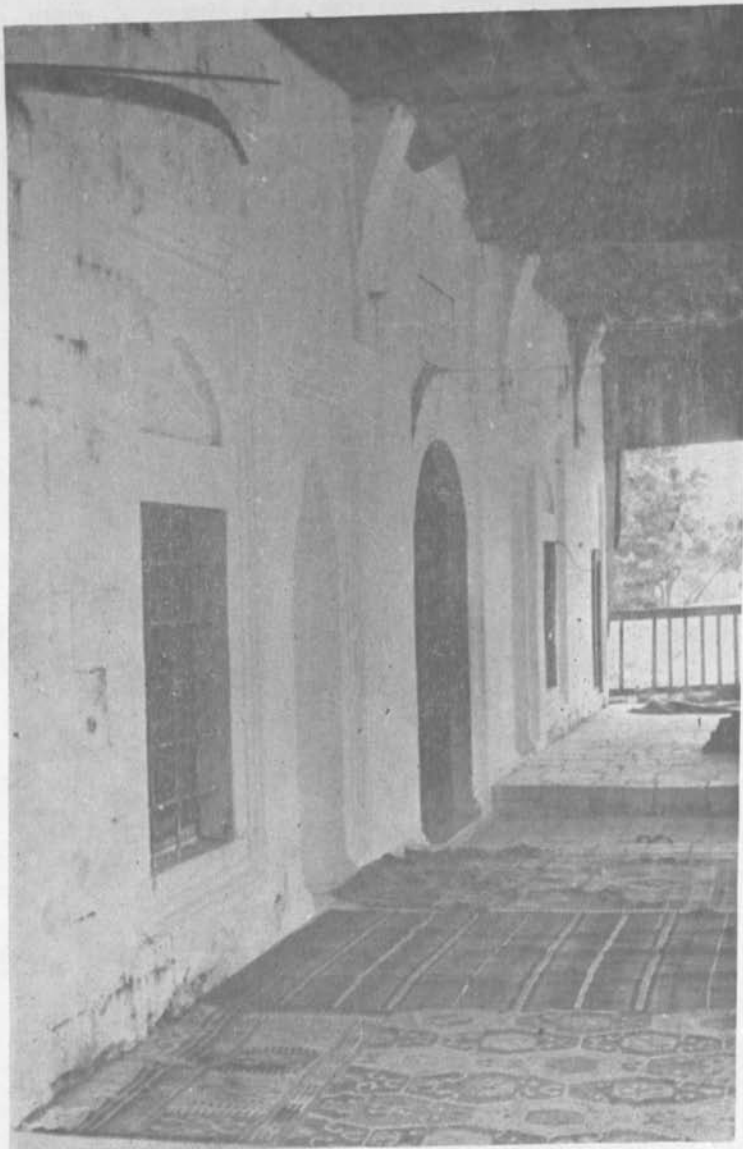
Resim : 5 Antalya Kaş Kasaba Köyü Camii, son cemaat mahalli

15.72 metre uzunluğa ve 3.50 metre yüksekliğe sahip olan kuzey cephe, camiye sonradan ilave edilen 'son cemaat yeri'ne aittir. Gerek açıklık ve gerekse yükseklik olarak birbirinden farklı olan ve yine farklı ebattaki altı ahşap direk üzerine oturan beş ahşap kemerden oluşan cephenin kemer açıklıklarının üst kısmı, üstteki ahşap alınlığa kadar ahşap kaplanmıştır. Taş kaidelerin üzerine oturan ahşap direklerin arasında ise 0.90 metre yükseklikte ahşap parmaklık mevcuttur.

Ahşap ile inşa edilen son cemaat yerinin yapıya sonradan ilave edildiği saptanmış olup, işçilik olarak da fazla itinalı olmadığı göze çarpmaktadır.

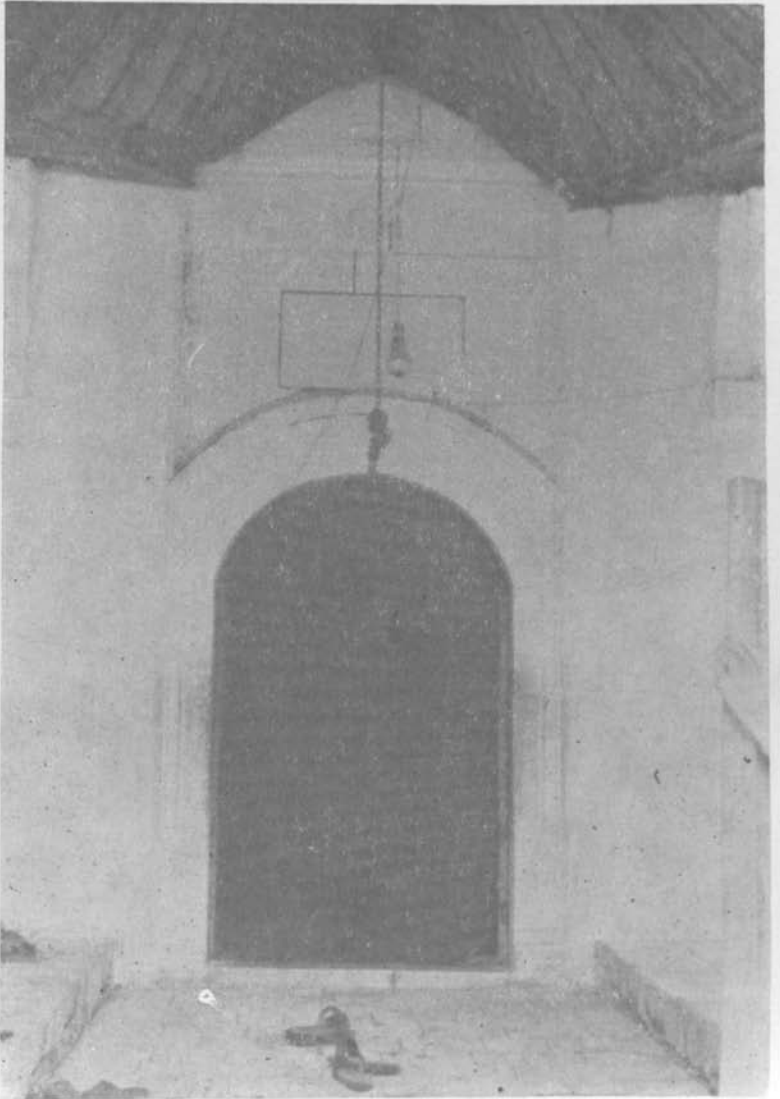
Resim : 6 Antalya Kaş Kasaba Köyü Camii, giriş kapısı

vasıtasıyla 'Son Cemaat Yeri'ne çıkılmaktadır. Üzeri düz ahşap tavan ve meyilli bir çatı ile kapatılan mahallin, giriş kapısı üzerine rastlayan kısmında (içte), kubbemsi bir yükselti yapılmıştır. (Resim 6).

Cephenin orta kısmında, üzeri yarım - daire kemerle örtülü giriş kapısı bulunmaktadır. Taş kemerin üzerinde, beş satır ve iki kısımdan oluşan inşa kitabesi, onun üzerinde, alçak kabartma şeklinde basit, bitkisel motiflerden meydana gelen bir bant ve en üstte de üç adet rozet mevcuttur. 1.35 metre genişlikteki giriş kapısı, söveleri üzerindeki kemer ve yukarıda sayılan elemanların hepsi, 'kaval ve oluk'tan oluşan basit bir profil ile dikdörtgen bir çerçeve içine alınmıştır. Dikdörtgen çerçevenin üzerinde ise okunamayan ayrı bir kitabe daha mevcuttur. (Res. 6 - 7).

Kuzey duvarının takriben ortasında yer alan giriş kapısı yarım daire kemerli bir açıklık şeklindedir. Söveler ve kemer kesme taştandır. Kapı açıklığı, kemeri, üzerindeki inşa kitabesi, kabartma motifler ihtiva eden bant ve onun üzerinde bulunan üç adet rozet dikdörtgen bir çerçeve içinde yer almaktadır.

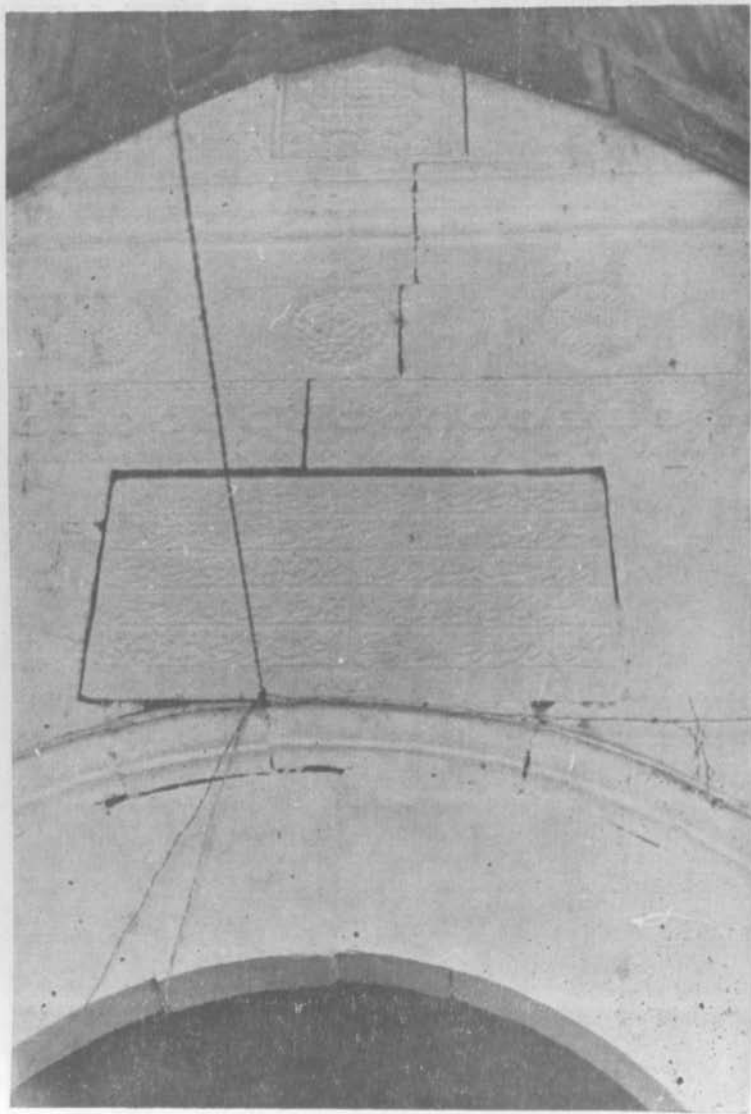
Hesim : 7 Antalya Kaş Kasaba Köyü Camii, inşa kitabesi

b. KİTÂBE : Giriş kapısı kemeri üzerinde yer alan inşa kitâbesi iki kısım ve beş satırdan oluşmaktadır.

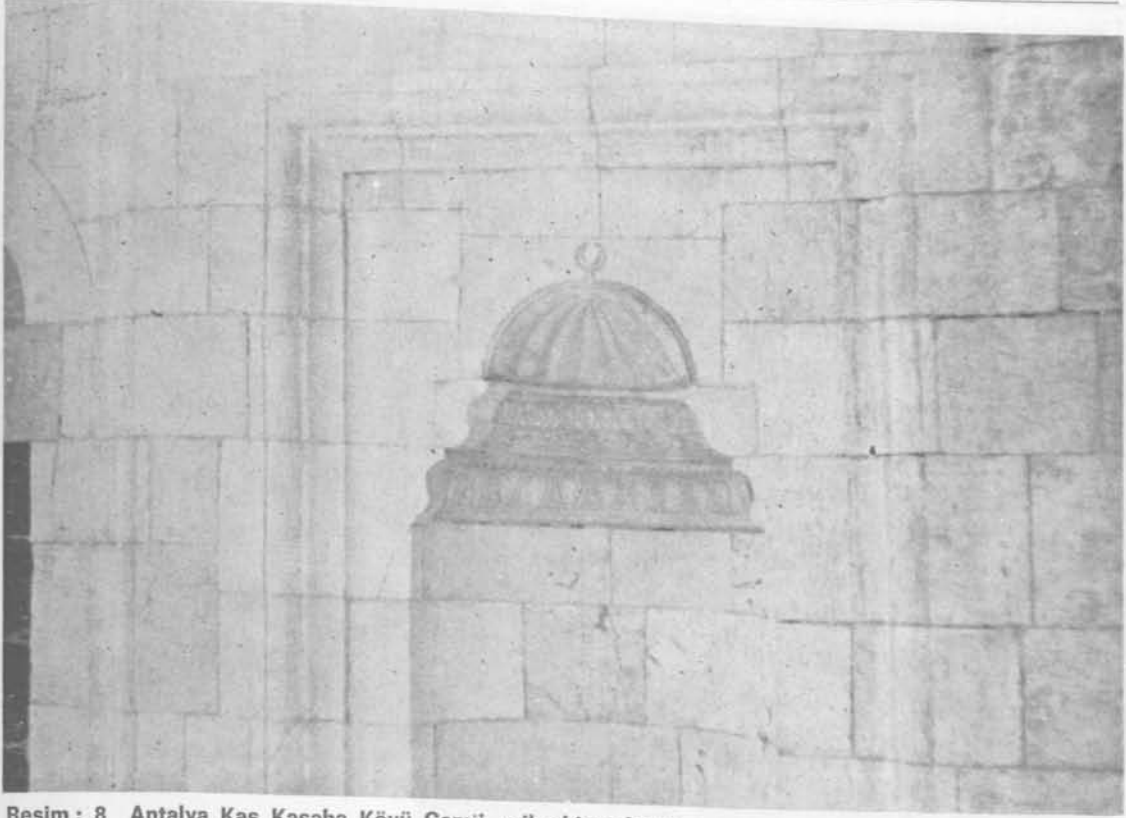
Resim : 8 Antalya Kaş Kasaba Köyü Camii, mihrabiye detayı

Cephenin iki yan kısmında ise, diğer cephelerde de görülen alt pencere-lerden birer adet, ayrıca yarım - daire planlı mihrabiye yer almaktadır. 0.37 metre derinlik ve 0.64 metre genişlikteki

mihrabiye nişi de pencere ve kapıda olduğu gibi 2.22 x 1.15 metre ebadında dikdörtgen bir çerçeve içine alınmıştır.

2. Mihrabiyeler : Son cemaat yeri kible duvarı üzerinde iki yan sahında birer tane olmak üzere toplam iki adettir. Yarım daire planlı olup, dikdörtgen çerçeve içindedir.

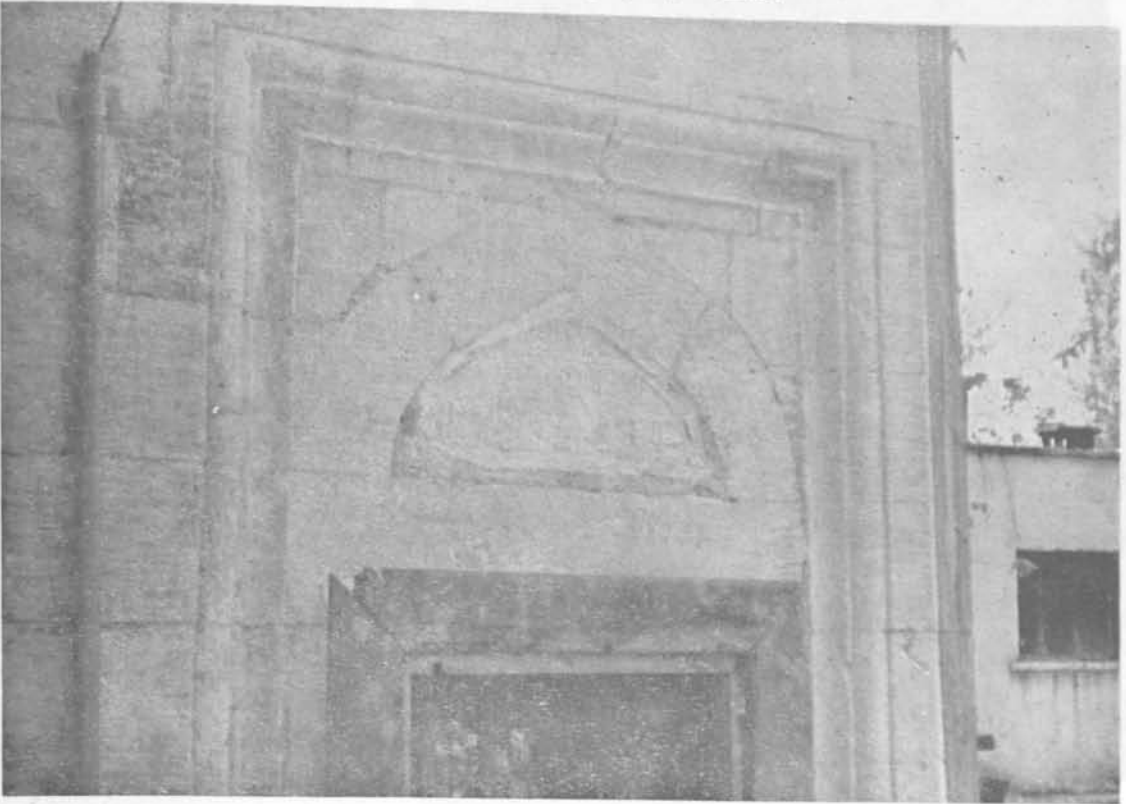
Resim : 9 Antalya Kaş Kasaba Köyü Camii, minare giriş kapısı detayı

Cephenin en batı ucunda, 0.59 x 1.31 metre ebadındaki dikdörtgen minare giriş kapısı bulunmaktadır. Dikdörtgen açıklığın üzeri 21 cm. kalınlıkta taş lento ile örtülü olup onun üzerinde de sivri bir taş kemerin sınırladığı taş alınlık bulunmaktadır. Diğer kapı ve pencere etraflarında görülen profilli taş çerçeve burada da mevcuttur.

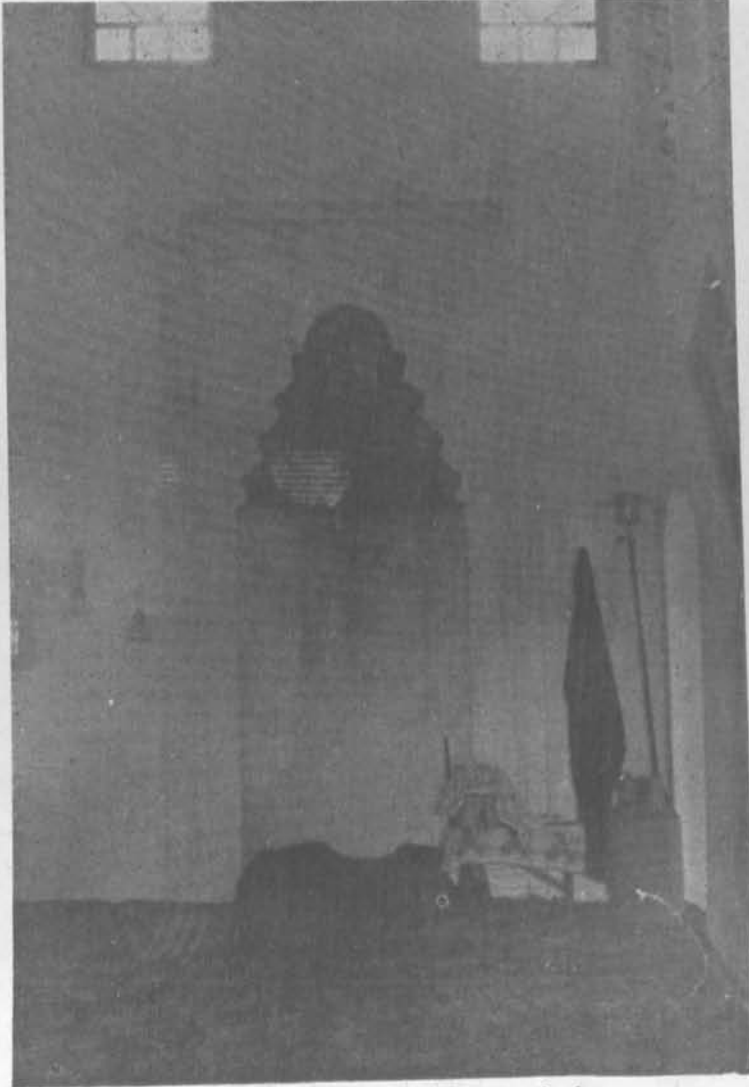
Resim : 10 Antalya Kaş Kasaba Köyü Camii mihrabı

Güney duvarı orta kısmında mihrap yer almaktadır. 0.52 metre derinlikteki, yarım daire planlı mihrap nişinin üzeri beş sıralı, basit stalâktitlerle kapatılmıştır. Nişin etrafı, 1.62 metre genişlik ve 3.15 metre yükseklikte bir profilasyon ile çevrelenmiştir.

1. Mihrab Nişi : Yarım daire planlı olup, üzeri beş sıradan oluşan stilize stalaktitlerle örtülmüştür ve dikdörtgen bir çerçeve içine alınmıştır.

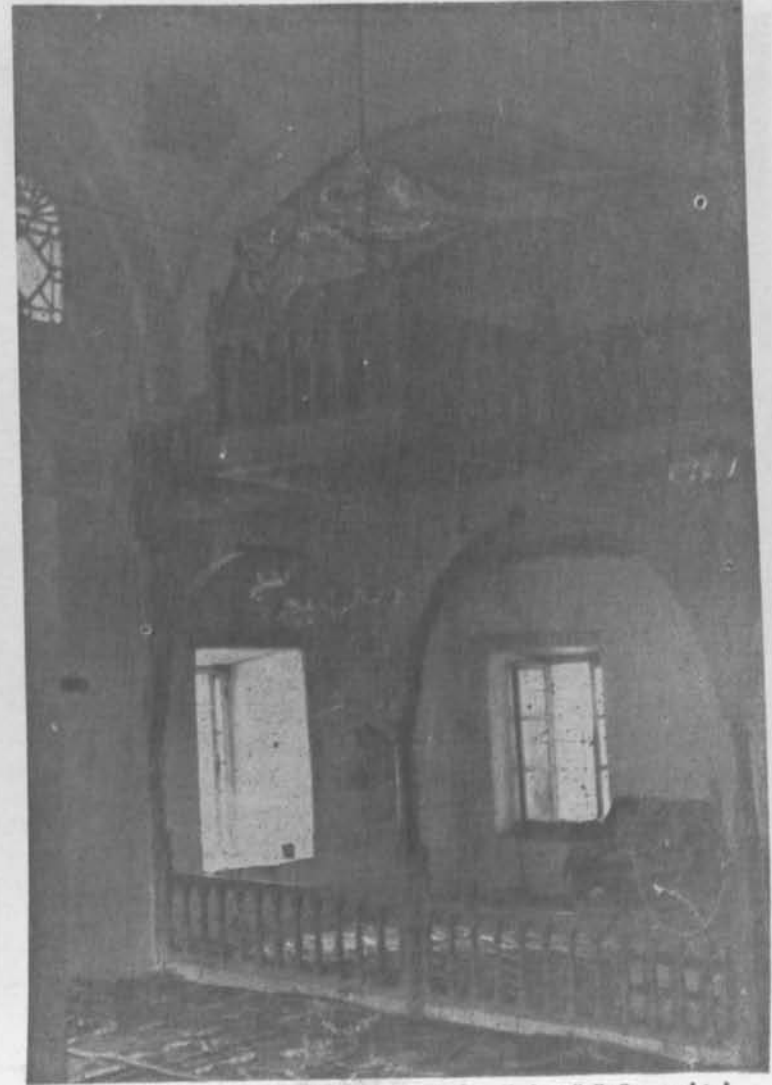
Resim : 11 Antalya Kaş Kasaba Köyü Camii, iç görünüş, mahtel detayı

Hacmin kuzey tarafında, kuzey - doğu köşede bulunan merdiven vasıtasıyla çıkılan ahşap mahfel yer almaktadır. Orta kısımda güneye (öne) doğru dikdörtgen bir çıkma yapan mahfel, önde iki tanesi duvarlara bitişik olmak üzere altı ahşap sütun ve beş ahşap kemer üzerine oturmaktadır. Alt kısmı ise çitalı ahşap tavan ile örtülüdür. (Res. 11).

vii. Ahşap mahfelin alt yüzünde bulunan ahşap çitallı tavan. (yüksek kabartma).

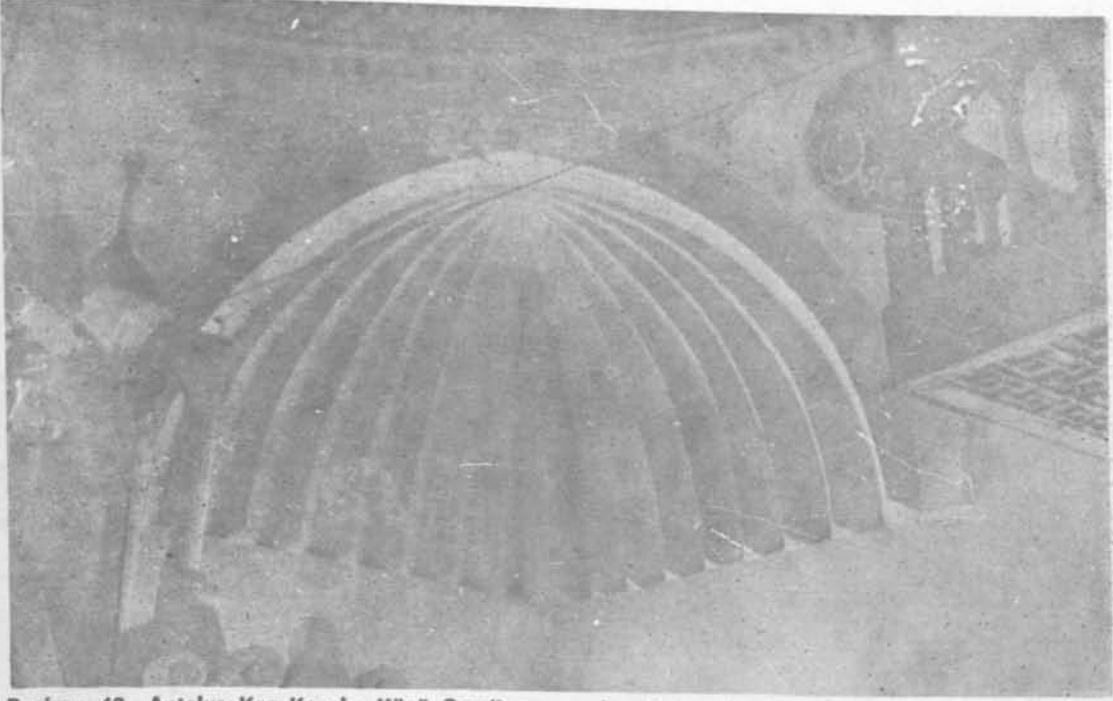
Resim : 12 Antalya Kaş Kasaba Köyü Camii, ana mekan tromp detayı

— Ana mekânı örten kubbeye geçiş köşelerde bulunan tromplarla sağlanmıştır. Kubbe eteği dıştan sekizgen bir tamburla sarılmıştır.

ii. Tromplar içinde bulunan üçgen kesitli ve tepe noktasında birleşen yivler.

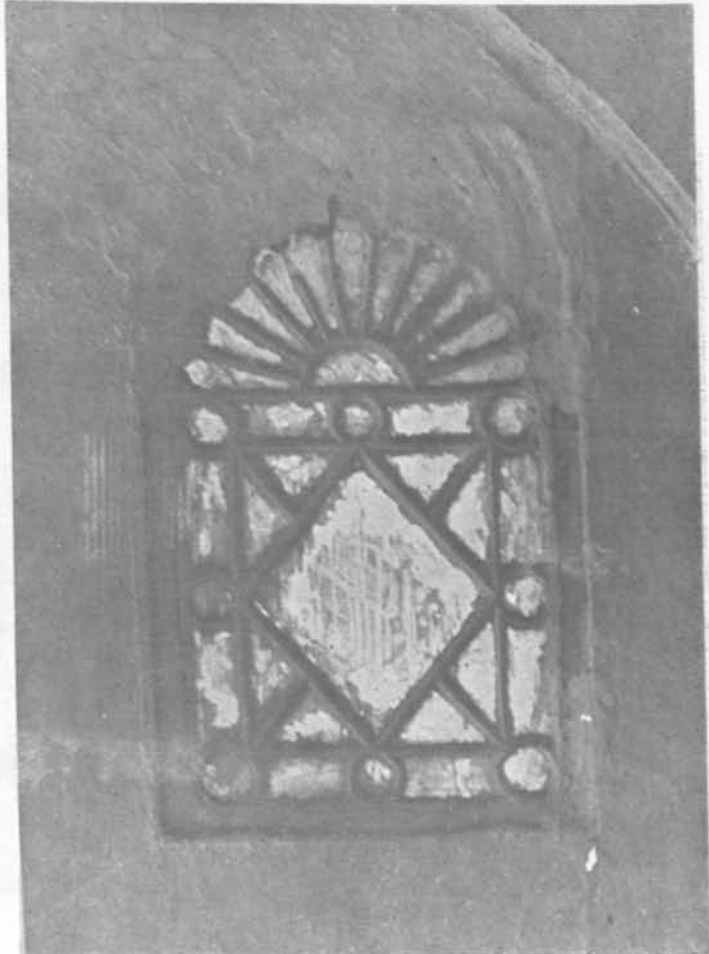
Resim : 13  
Antalya  
Kaş  
Kasaba  
Köyü  
Camii  
Alçı  
İçlik  
pencere  
detayı

Doğu ve batı duvarları üzerinde üçer adet, üzerleri taş lentolu, dikdörtgen alt pencere açıklıkları ile onlardan 1.85 metre daha yukarıda ve cephe ortasında (tromplar arasında) bulunan sağır kemer içinde yer alan daha küçük ebatta iki pencere mevcuttur. Üst pencerelerden bir tanesi içinde orijinal alçı içlik mevcuttur. (Res. 13).

vi. İç pencerelerden bir tanesinde mevcut olan «alçı içlik».

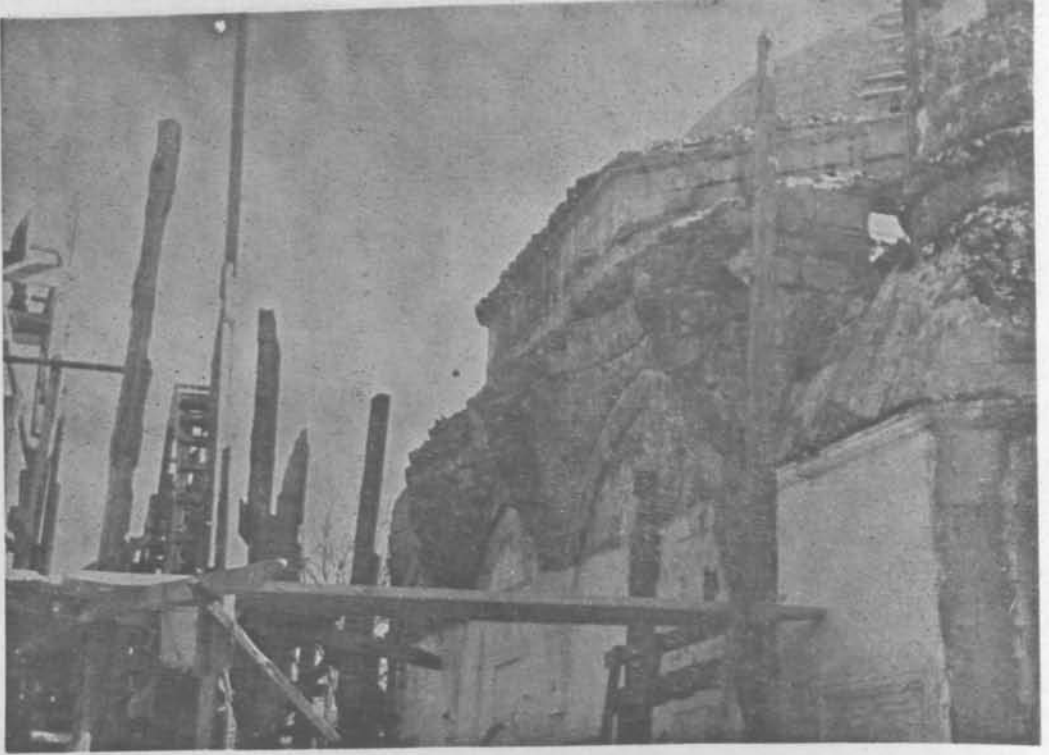
Resim : 14 Antalya Kaş Kasaba Köyü Camii, son cemaat mahalli yıkım sonucu çıkan izler

Doğu - batı doğrultusunda uzanan dikdörtgen planlı ahşap konstrüksiyon ve düz ahşap tavanlı bir mekan olup, gerek güney duvarı ve gerekse döşeme üzerindeki izlerden, orijinal son cemaat yerinin yıkılmasından sonra ilave edildiği anlaşılmaktadır.

— Son cemaat yerini örten ahşap konstrüksiyon ve düz ahşap tavanlı çatı sonradan ilave edilmiş olup, kible duvarı ve döşeme üzerindeki izlerden mekânın orijinal haliyle üç ufak kubbeye örtüldüğü anlaşılmaktadır.

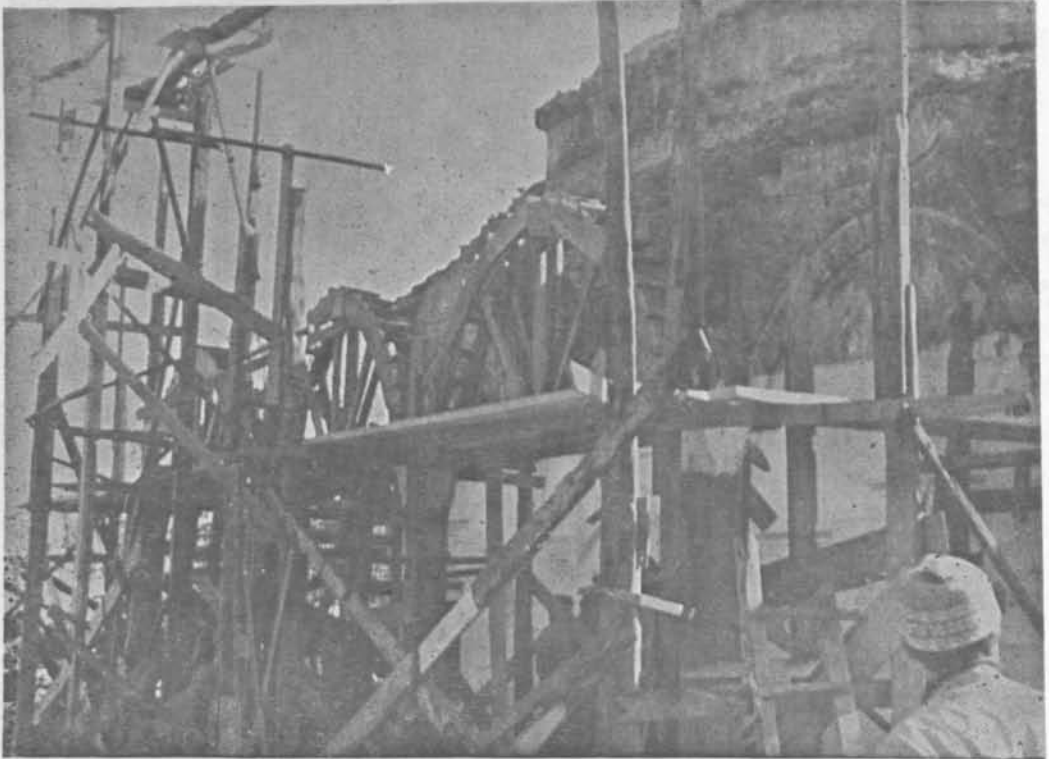
Resim : 15 Antalya Kaş Kasaba Köyü Camii, son cemaat mahalli restorasyon sırasında

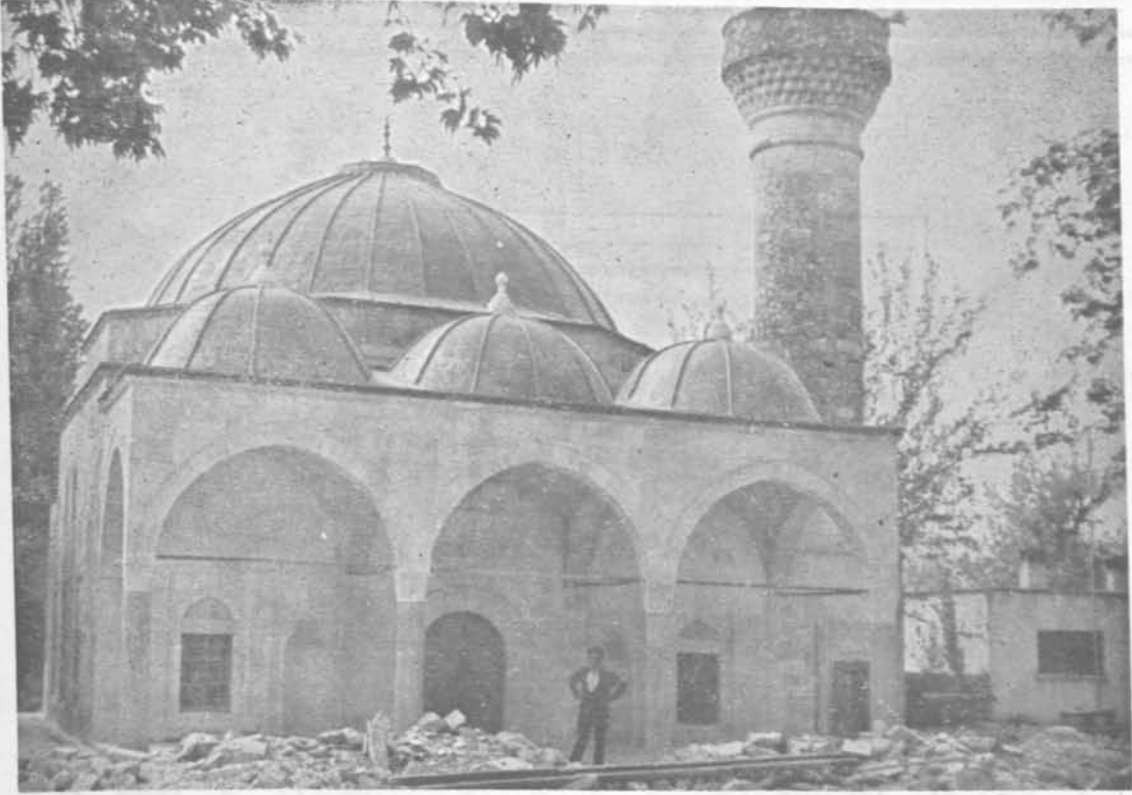
Resim : 16 Antalya Kaş Kasaba Köyü Camii, kuzey görünüş restorasyon sonrası

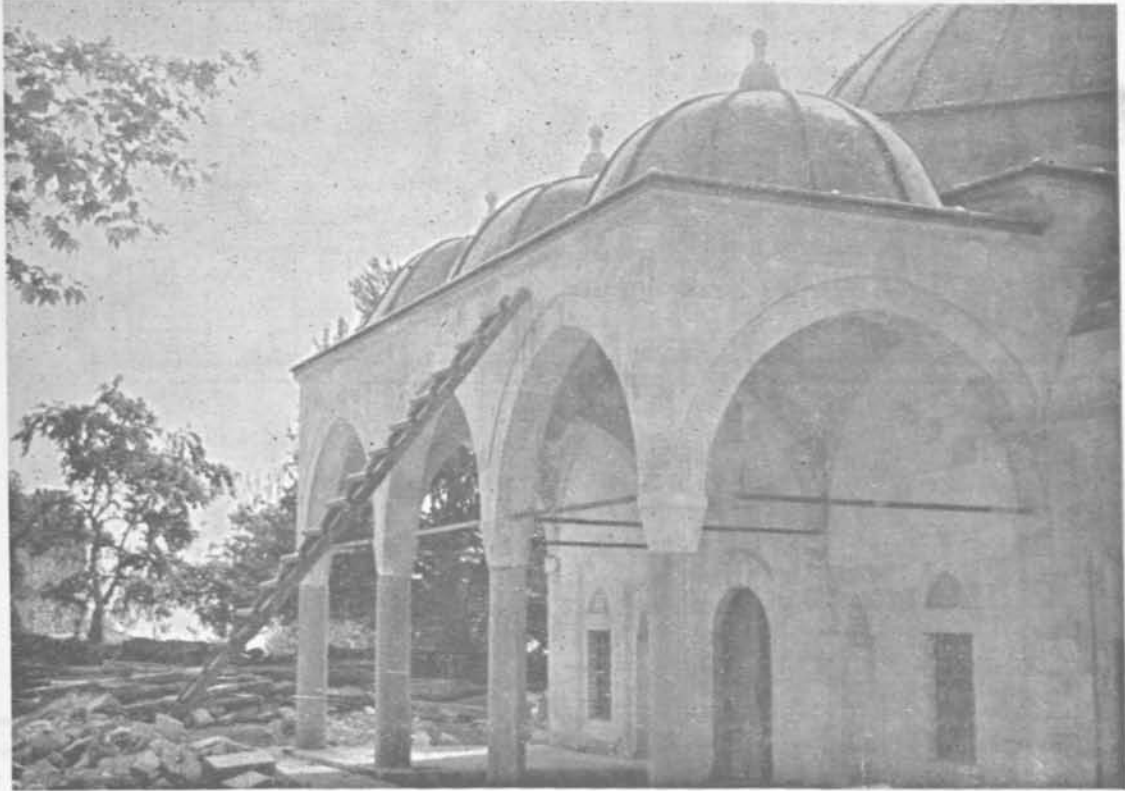
Resim : 17 Antalya Kaş Kasaba Köyü Camii, son cemaat mahalli (Restorasyon sonrası)

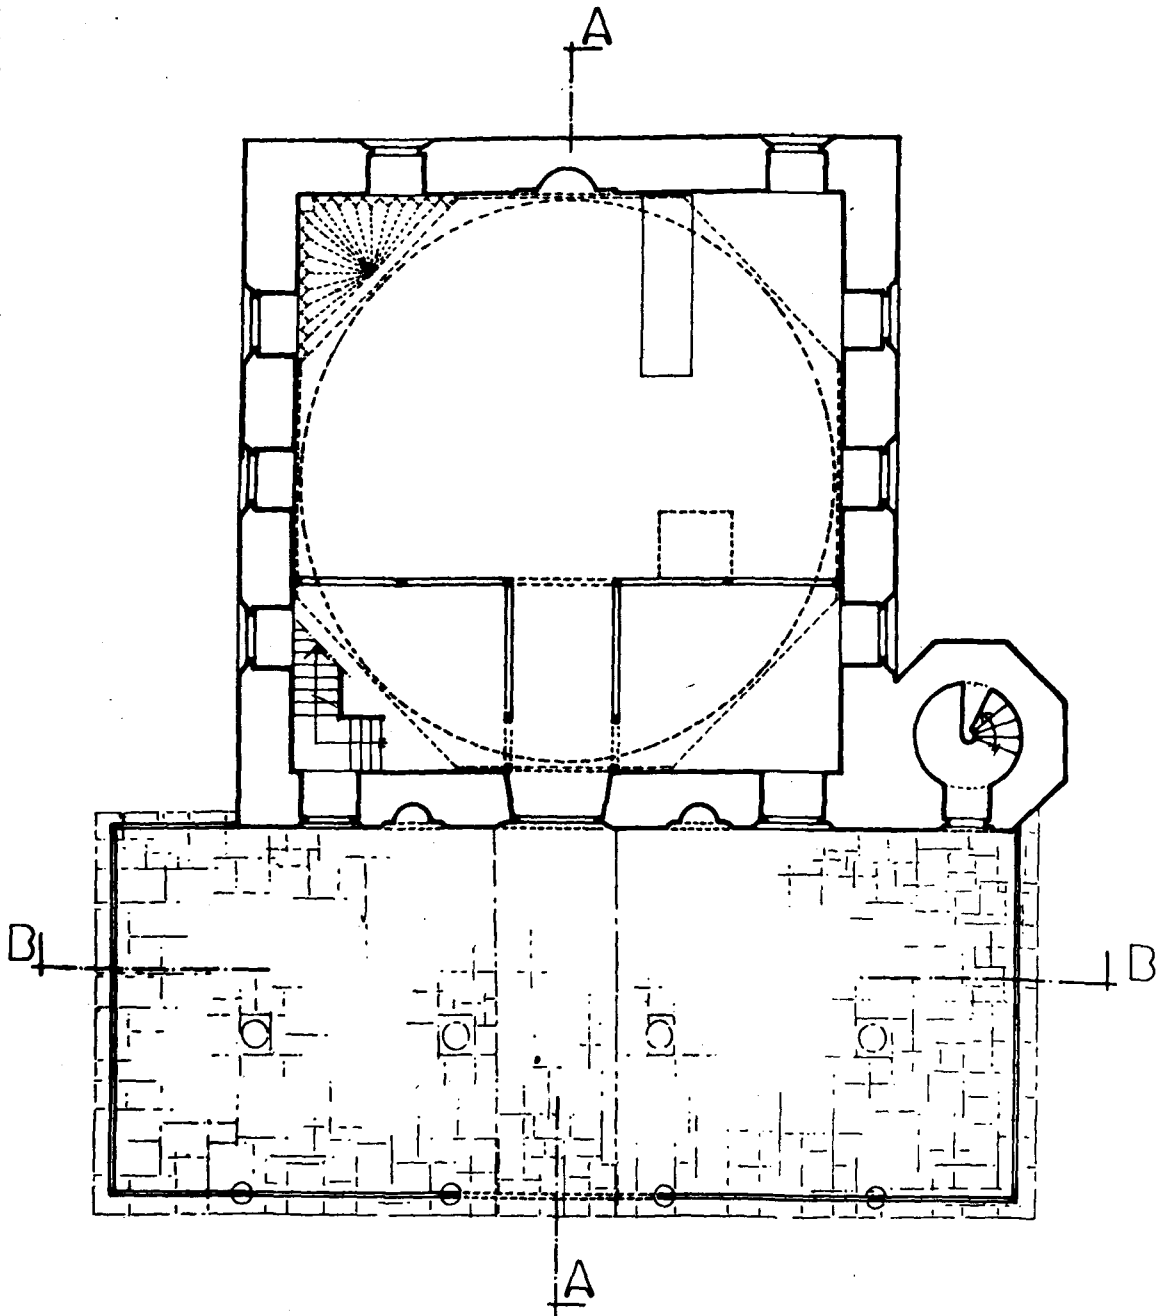
1. PLAN

ANTALYA-KAŞ KASABA KÖYÜ CAMİİ  
RÖLÖVE PROJESİ

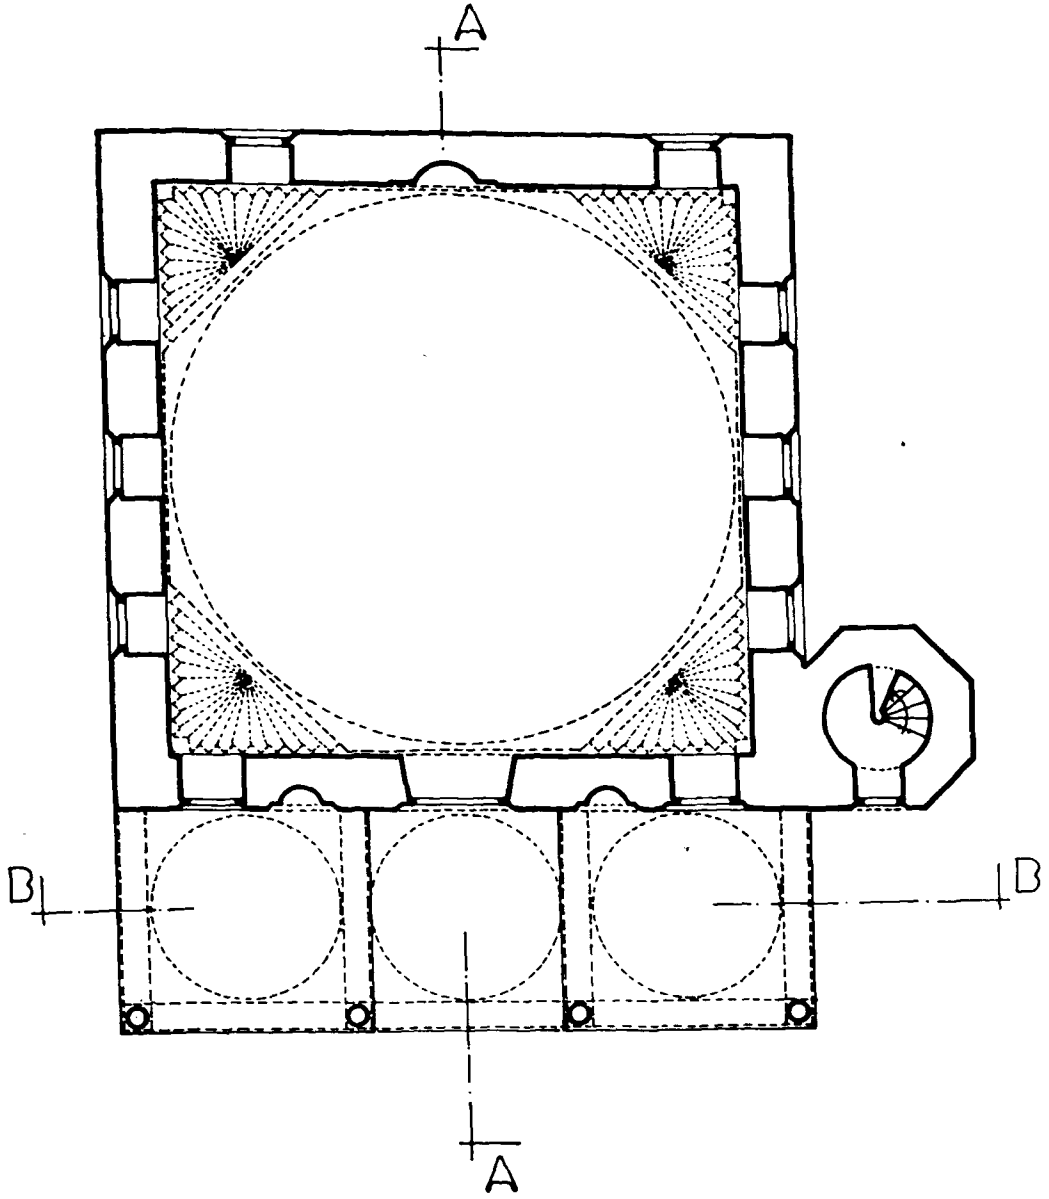
1. PLAN

ANTALYA - KAŞ KASABA KÖYÜ CAMİİ  
RESTORASYON PROJESİ

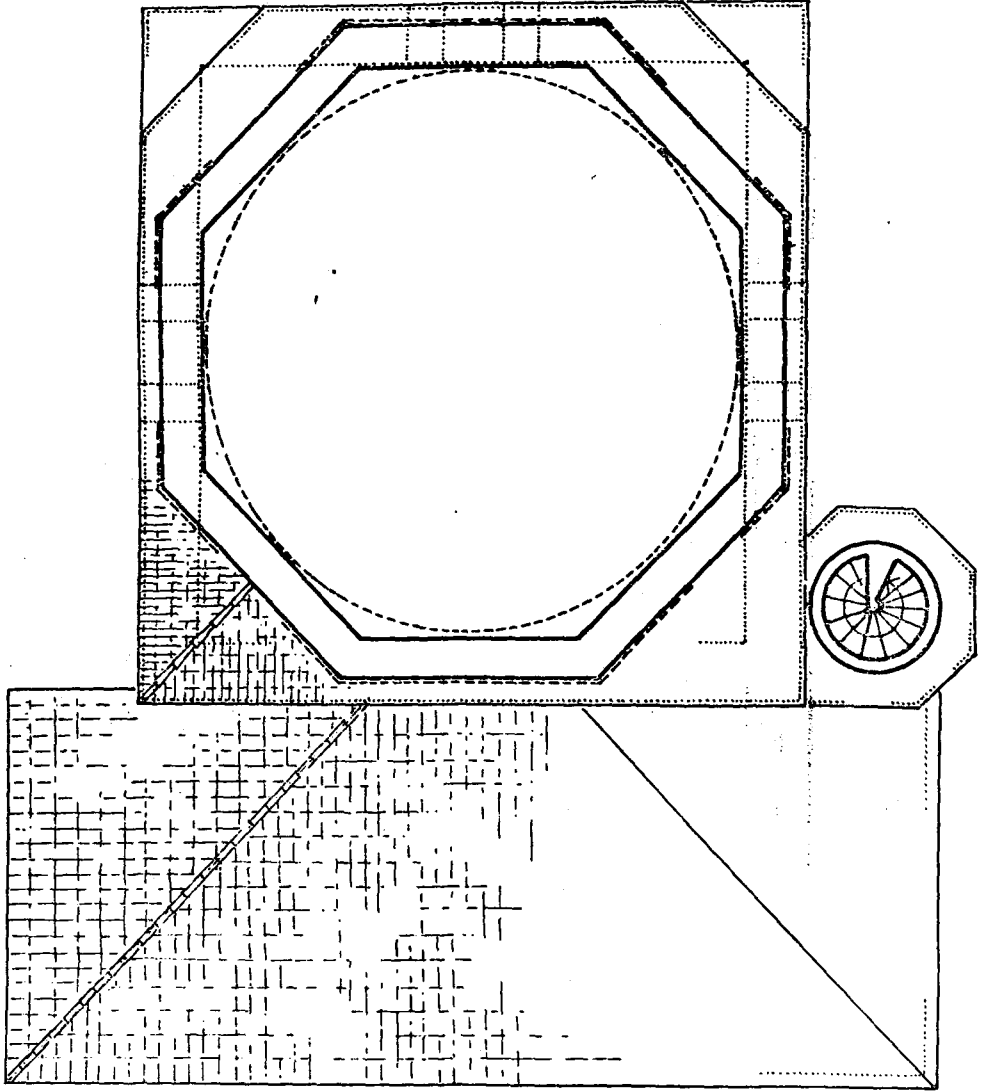
2 . TAMBUR PLANI

ANTALYA .KAS KASABA KÖYÜ CAMİİ  
RÖLÖVE PROJESİ

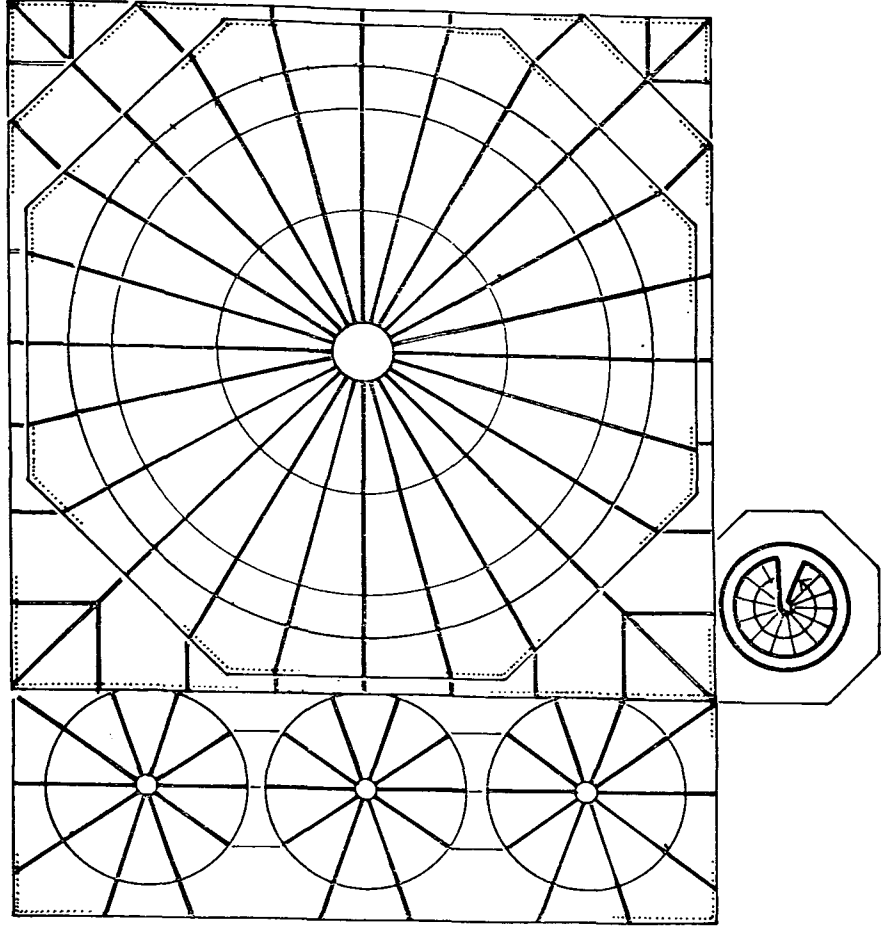
## 2 . ÇATI PLANI

ANTALYA - KAŞ KASABA KÖYÜ CAMİİ  
RESTORASYON PROJESİ

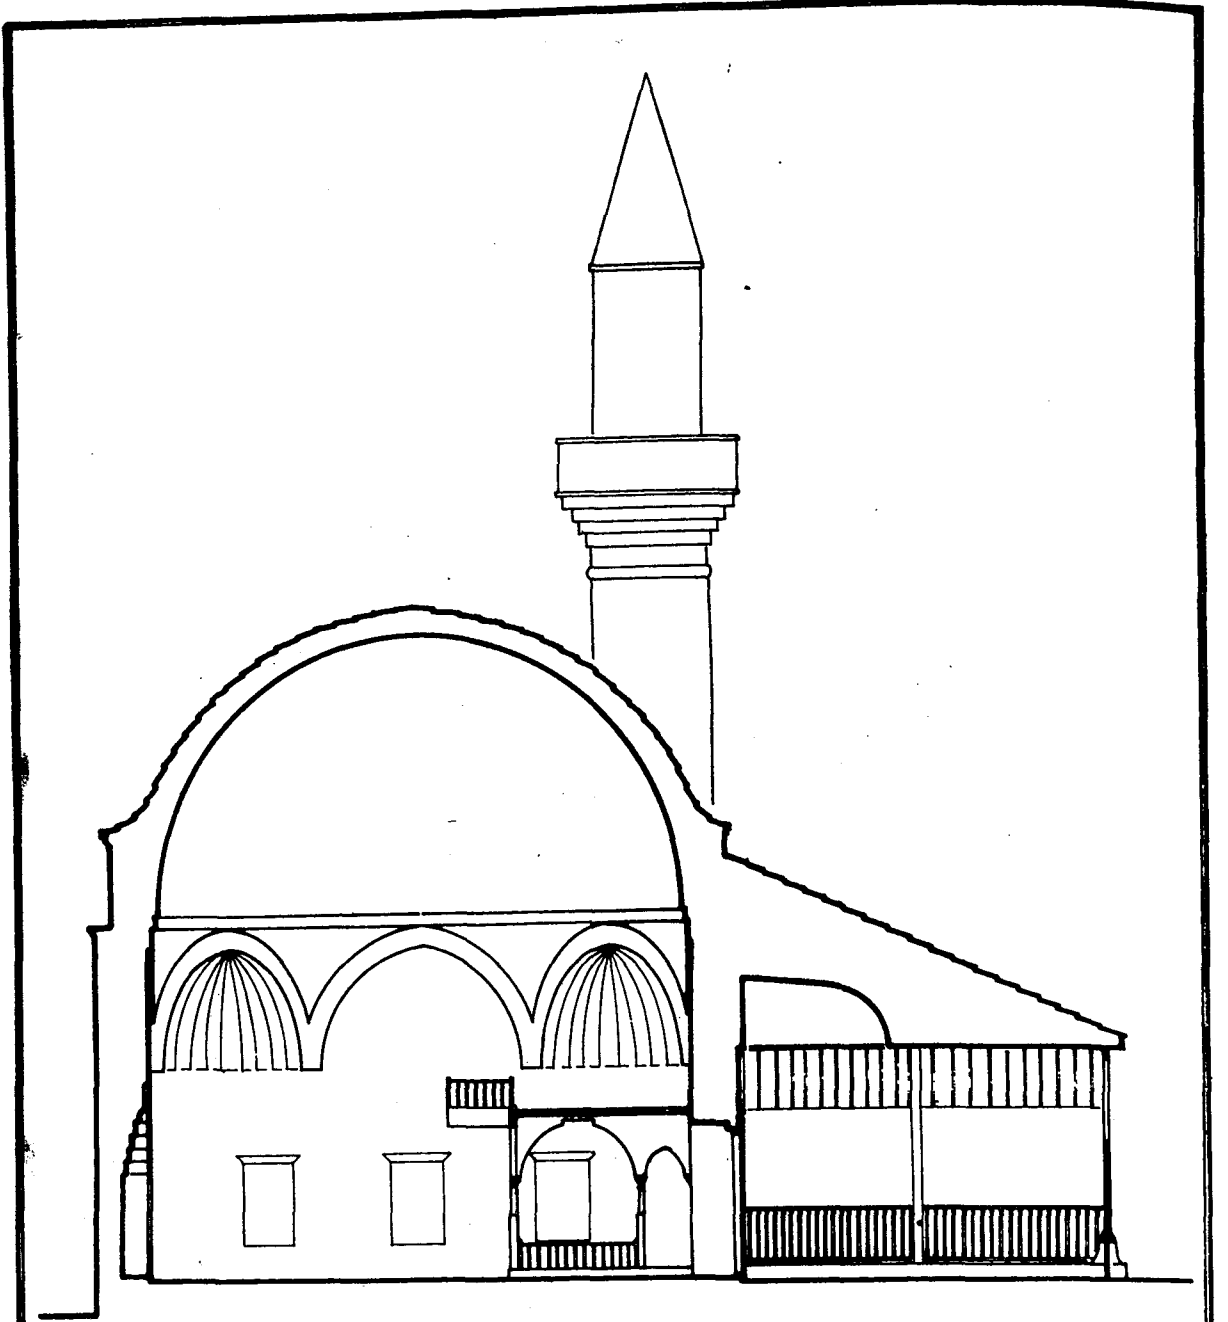
### 3. A-A KESİTİ

ANTALYA\_KAS KASABA KÖYÜ CAMİİ  
RÖLÖVE PROJESİ
