## KAŞ - KASABA KÖYÜ CAMII

Y. Mimar  
Filiz OĞUZ

## THE MOSQUE AT KASABA VILLAGE OF KAŞ

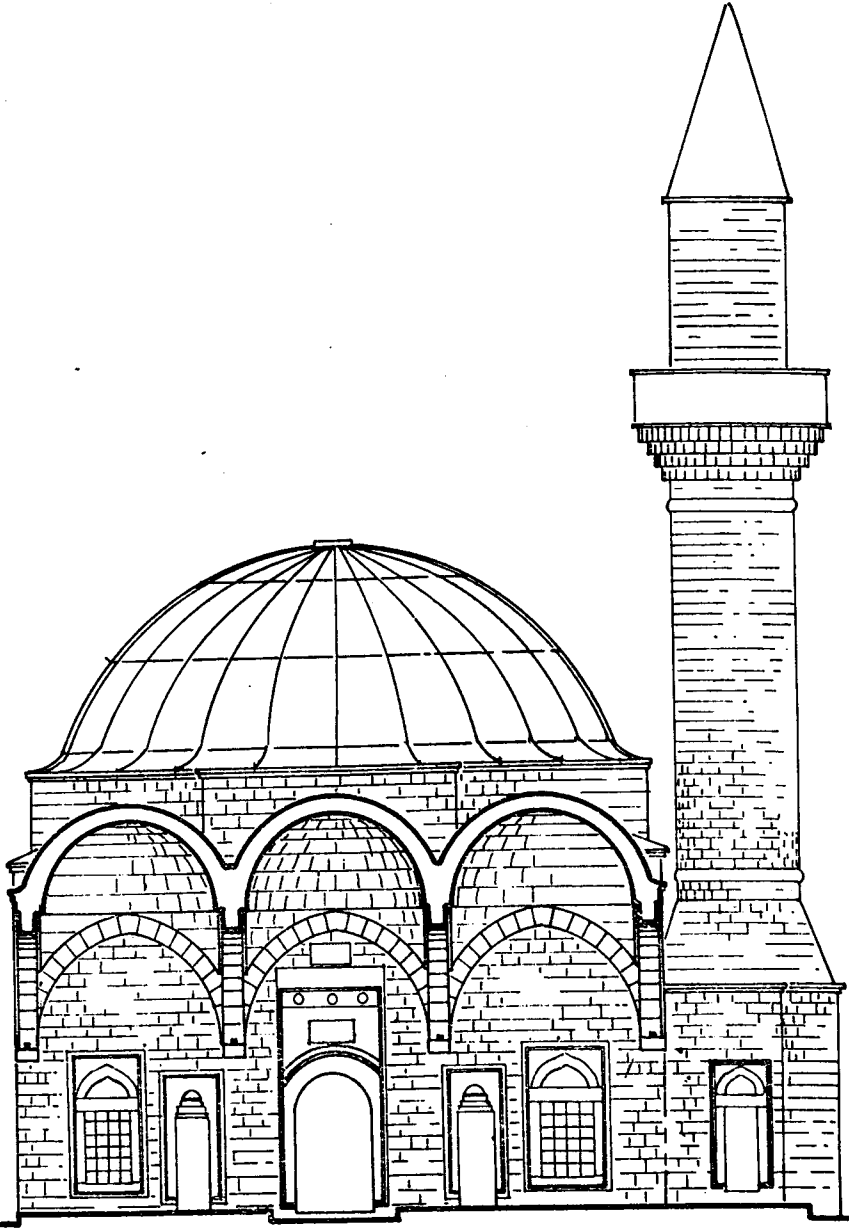
4. B-B KESİTİ

ANTALYA\_KAŞ KASABA KÖYÜ CAMİİ  
RESTORASYON PROJESİ

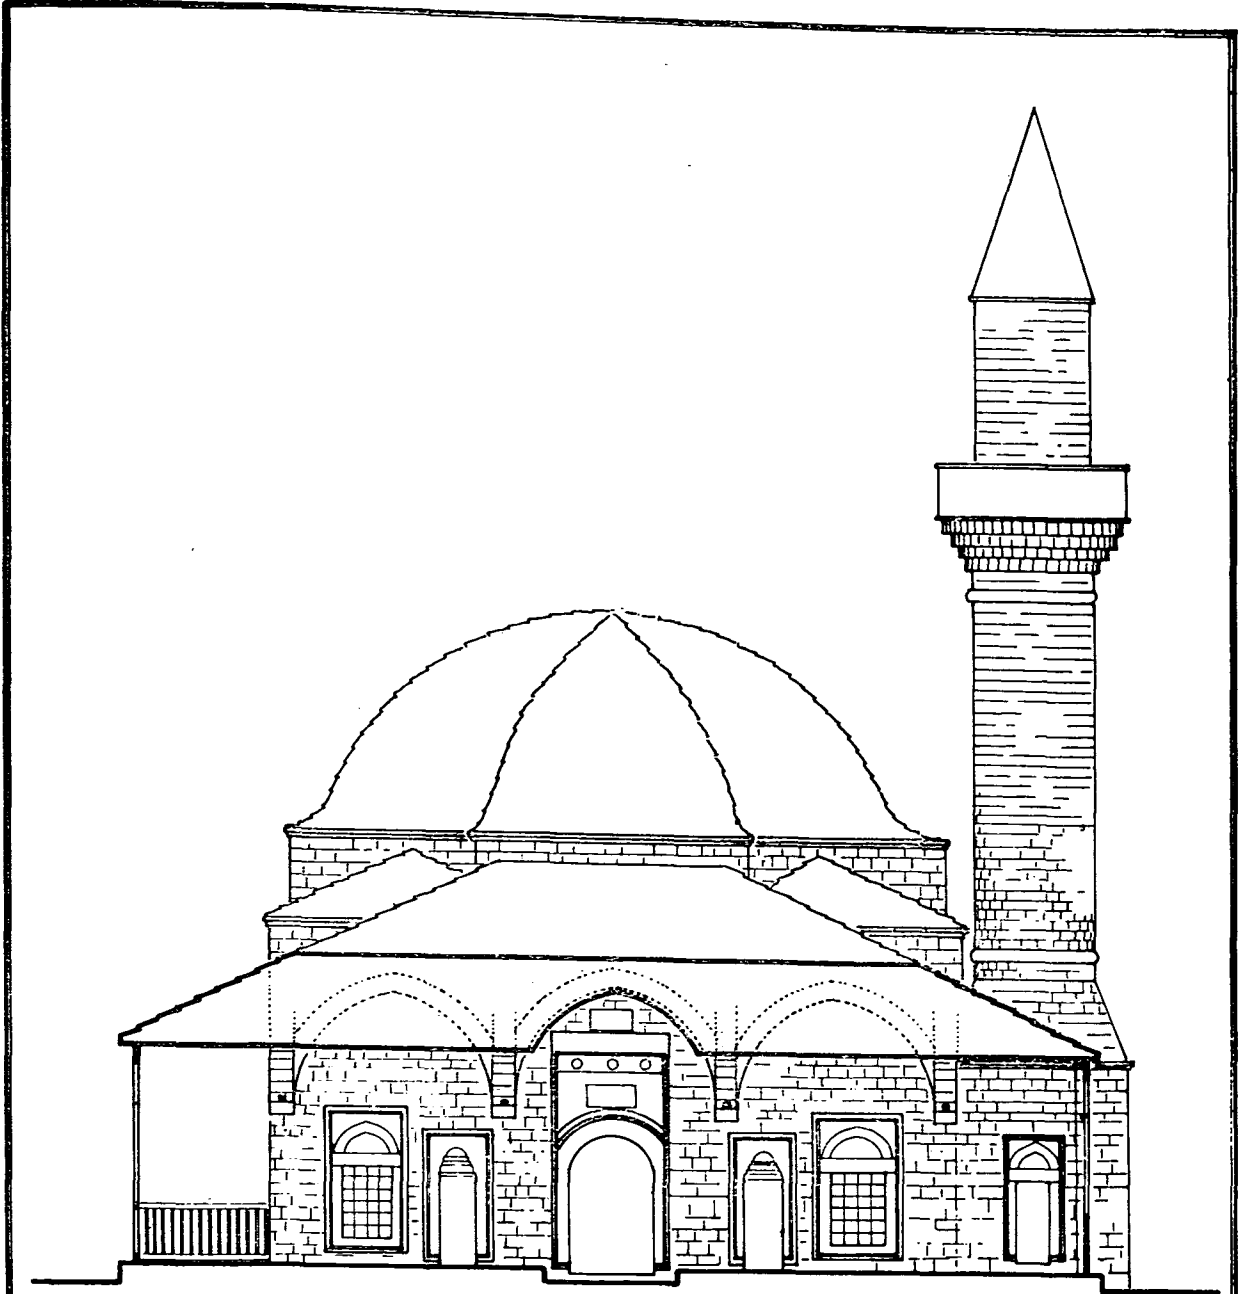
4. B - B KESİTİ

ANTALYA - KAŞ KASABA KÖYÜ CAMII  
RÖLÖVE PROJESİ

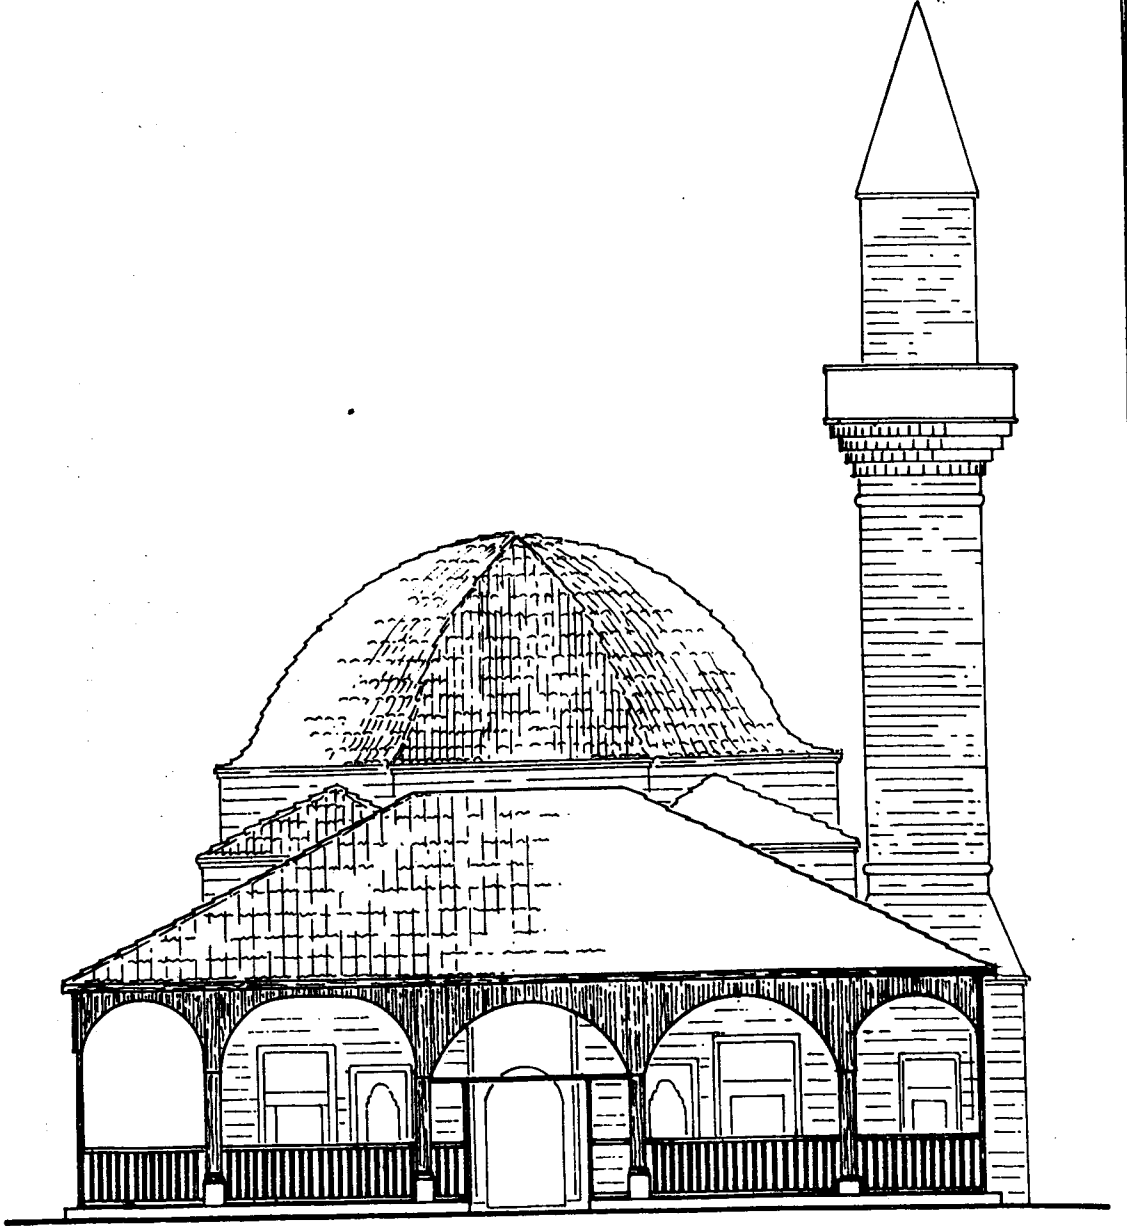
5. KUZEY CEPHE

ANTALYA\_KAS KASABA KÖYÜ CAMİİ  
RÖLÖVE PROJESİ

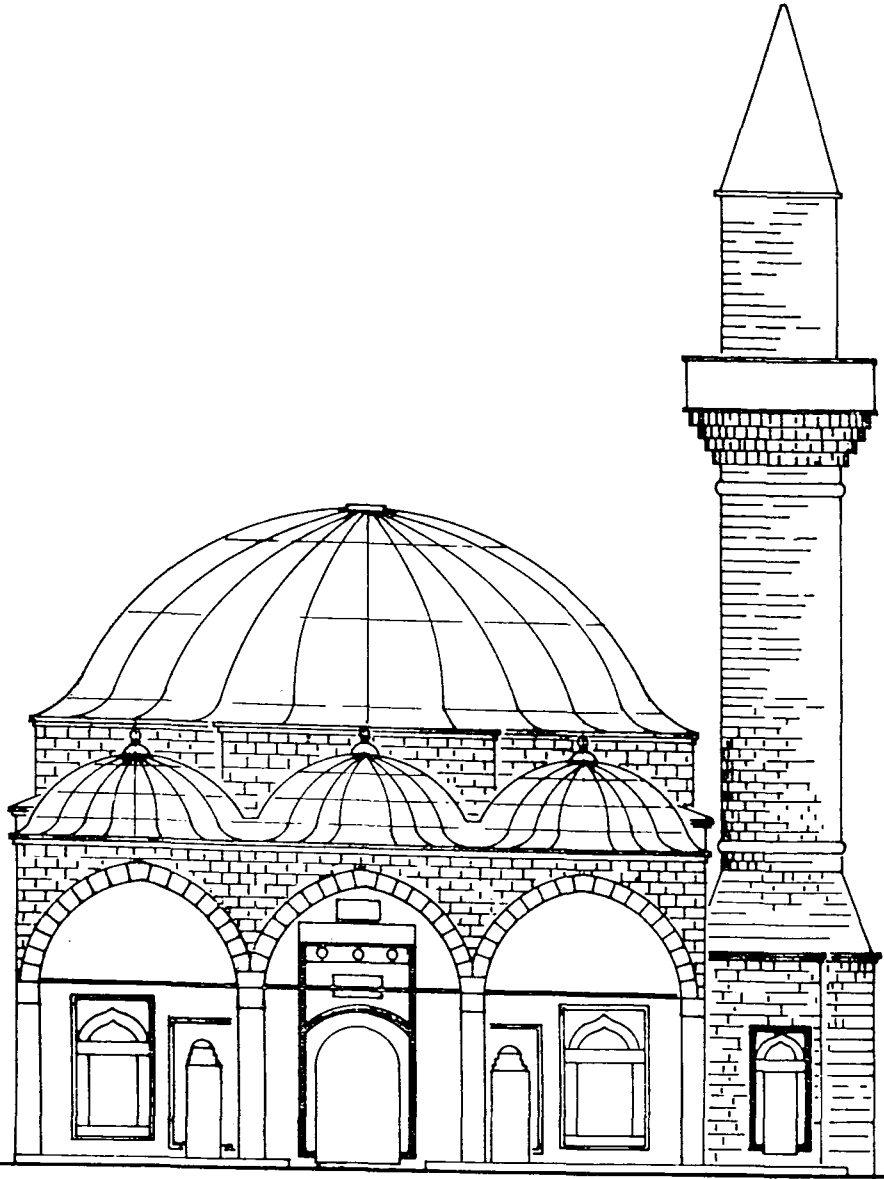
5 . KUZEY CEPHE

ANTALYA - KAŞ KASABA KÖYÜ CAMII  
RESTORASYON PROJESİ

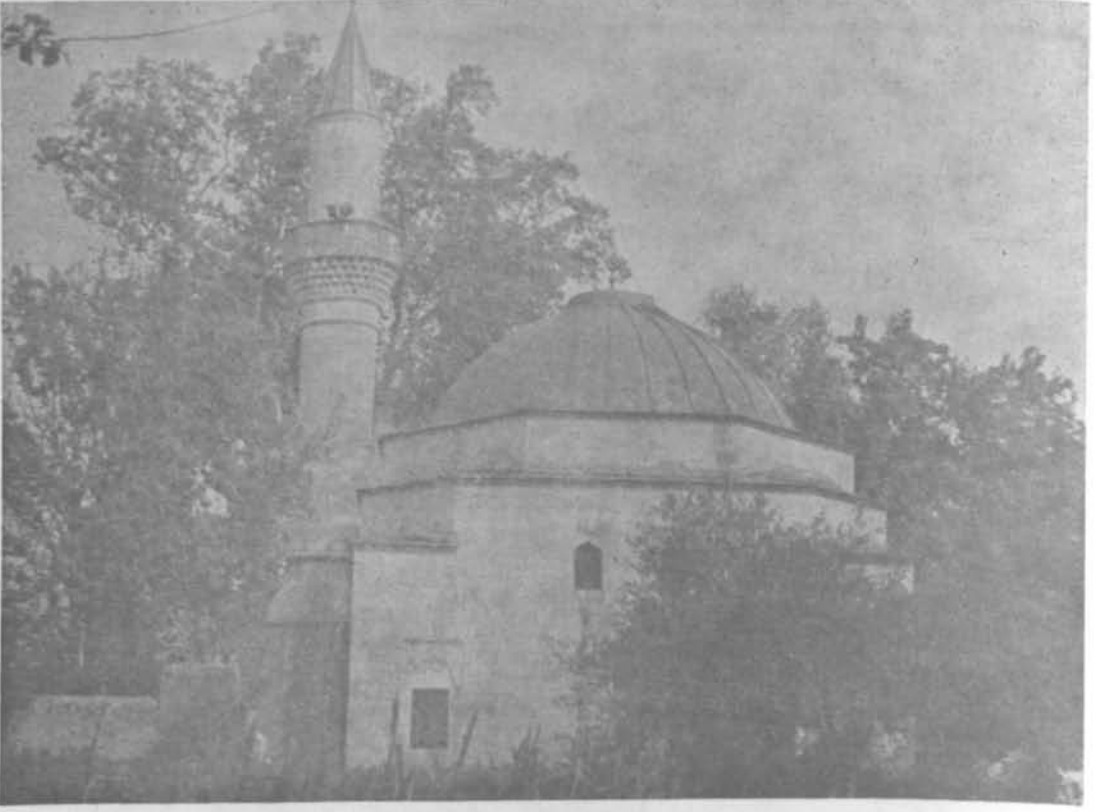
Resim : 18 Antalya Kaş Kasaba Köyü Camii, güney görünüş (Restorasyon sonrası)

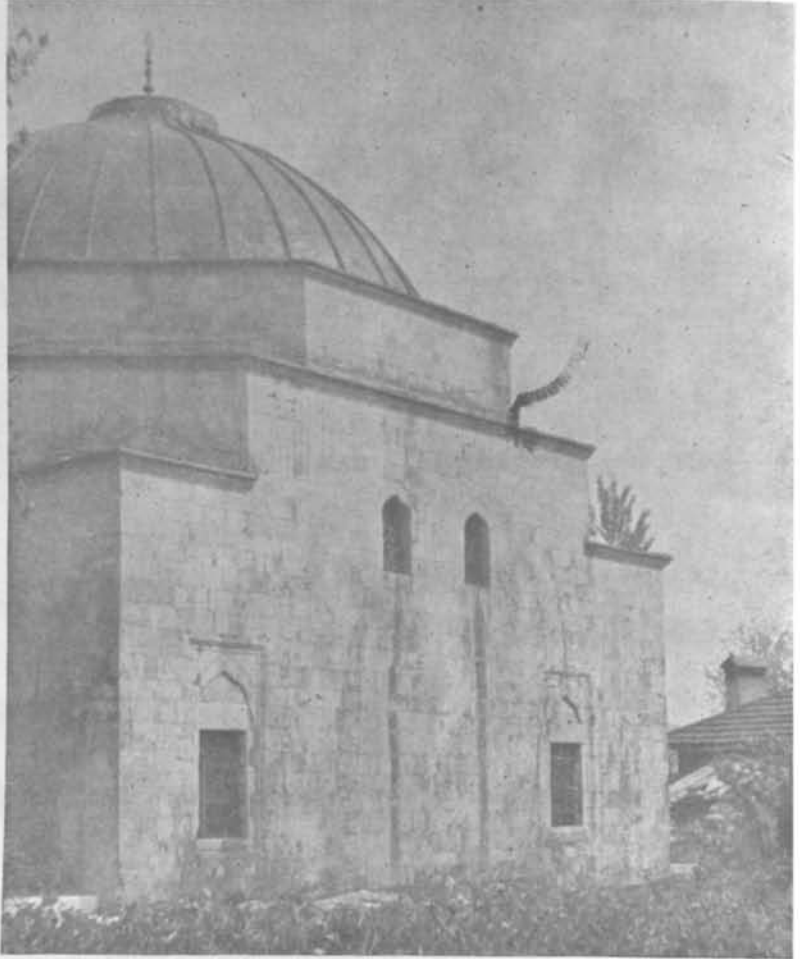
Resim : 19  
Antalya  
Kaş  
Kasaba  
Köyü  
Camii,  
güney  
görünüş  
(Restorasyon  
sonrası)
