KAYSERİ SARIOĞLAN PALAS KÖYÜ CAMİİ

Hüdavendigâr AKMAYDALI

YAPININ TANITILMASI

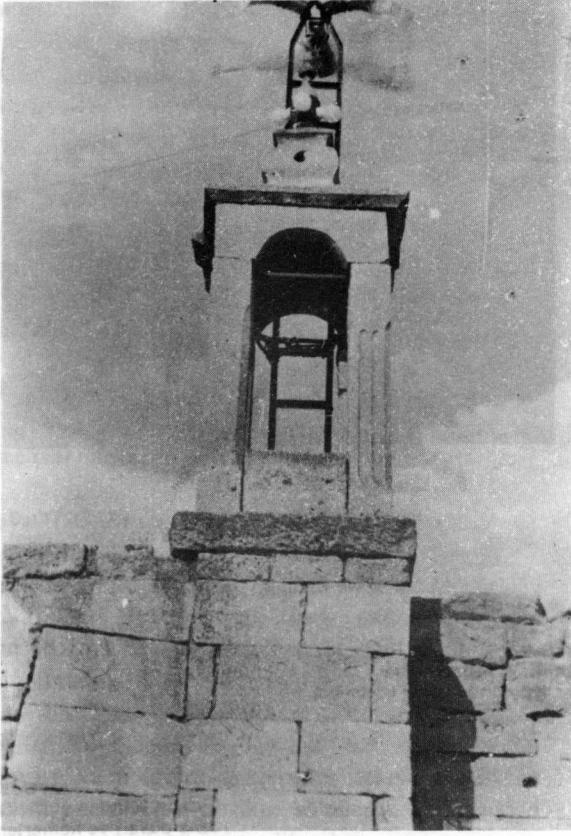
Tamamen taştan yapılan ve 1.07 x 1.07 metre ebadındaki ezanlık dört ayak üzerine inşa edilmiştir (Fotoğraf 2 - 6).

FOTO: 6 Ezanlığın diğer bir görünüşü

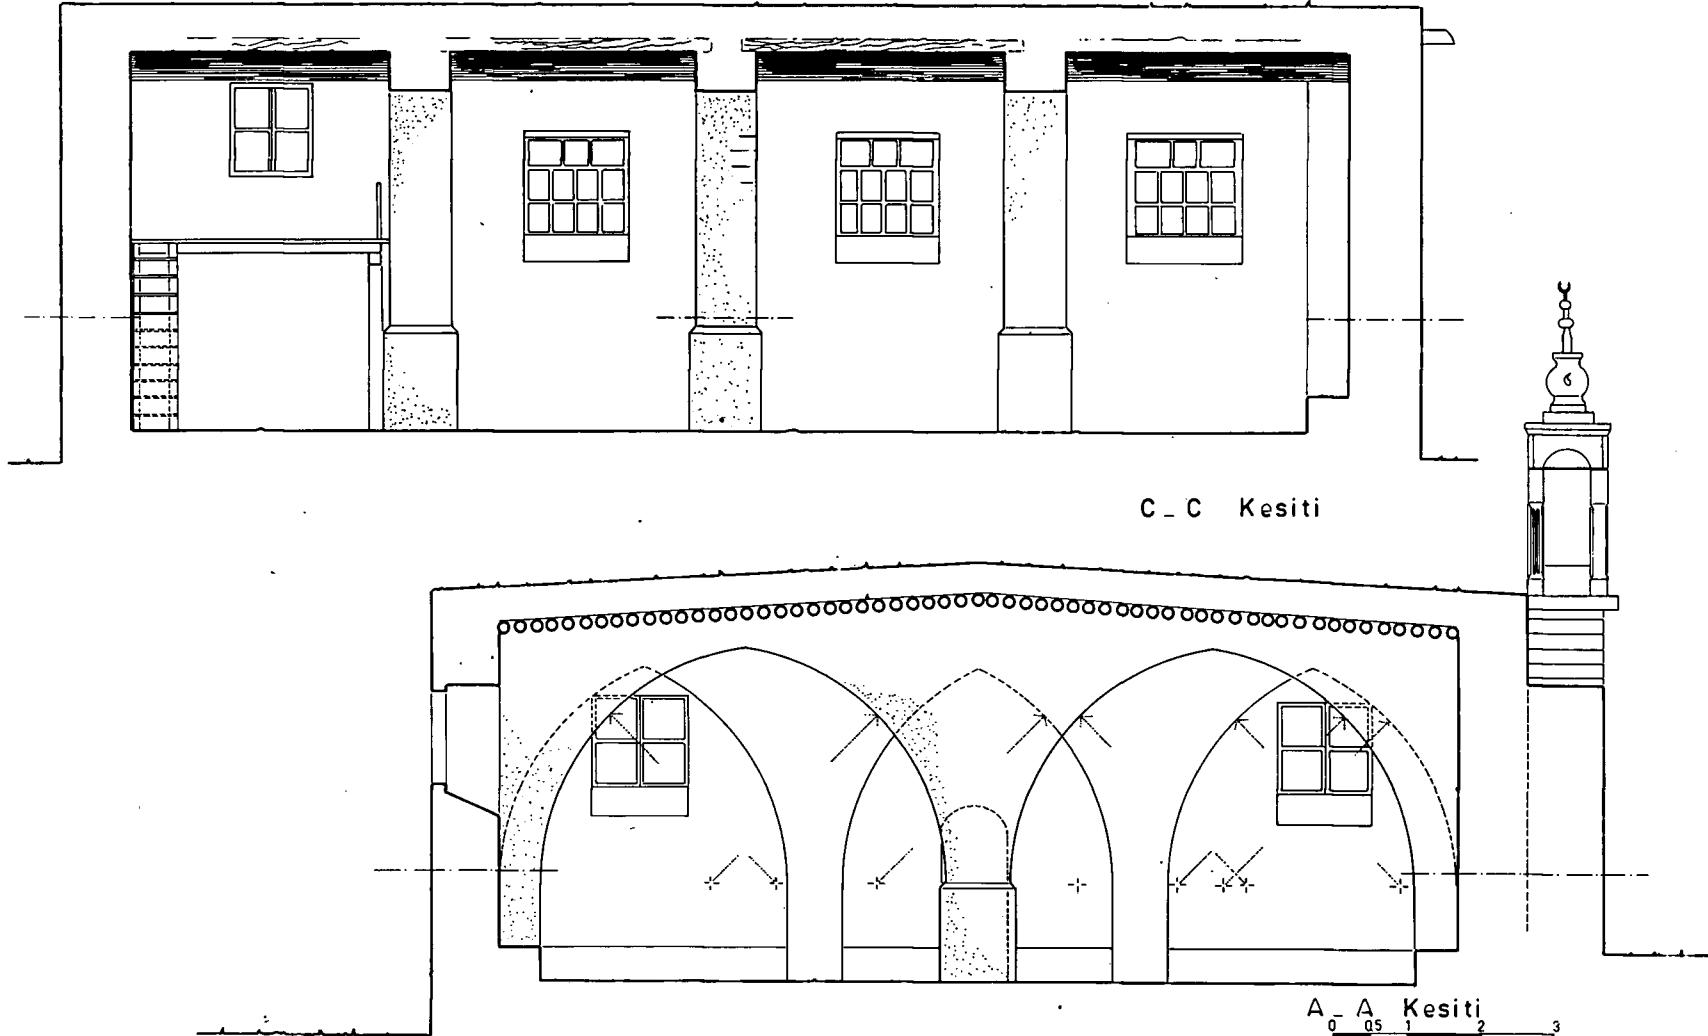
RÖLÖVE .2

C - C Kesiti

A - A Kesiti
