ÇANKIRI

MERKEZ VE İLÇELERİNDE YAPILAN ESKİ ESER TESBİT ÇALIŞMALARI 2

Emine ALTINTAŞ

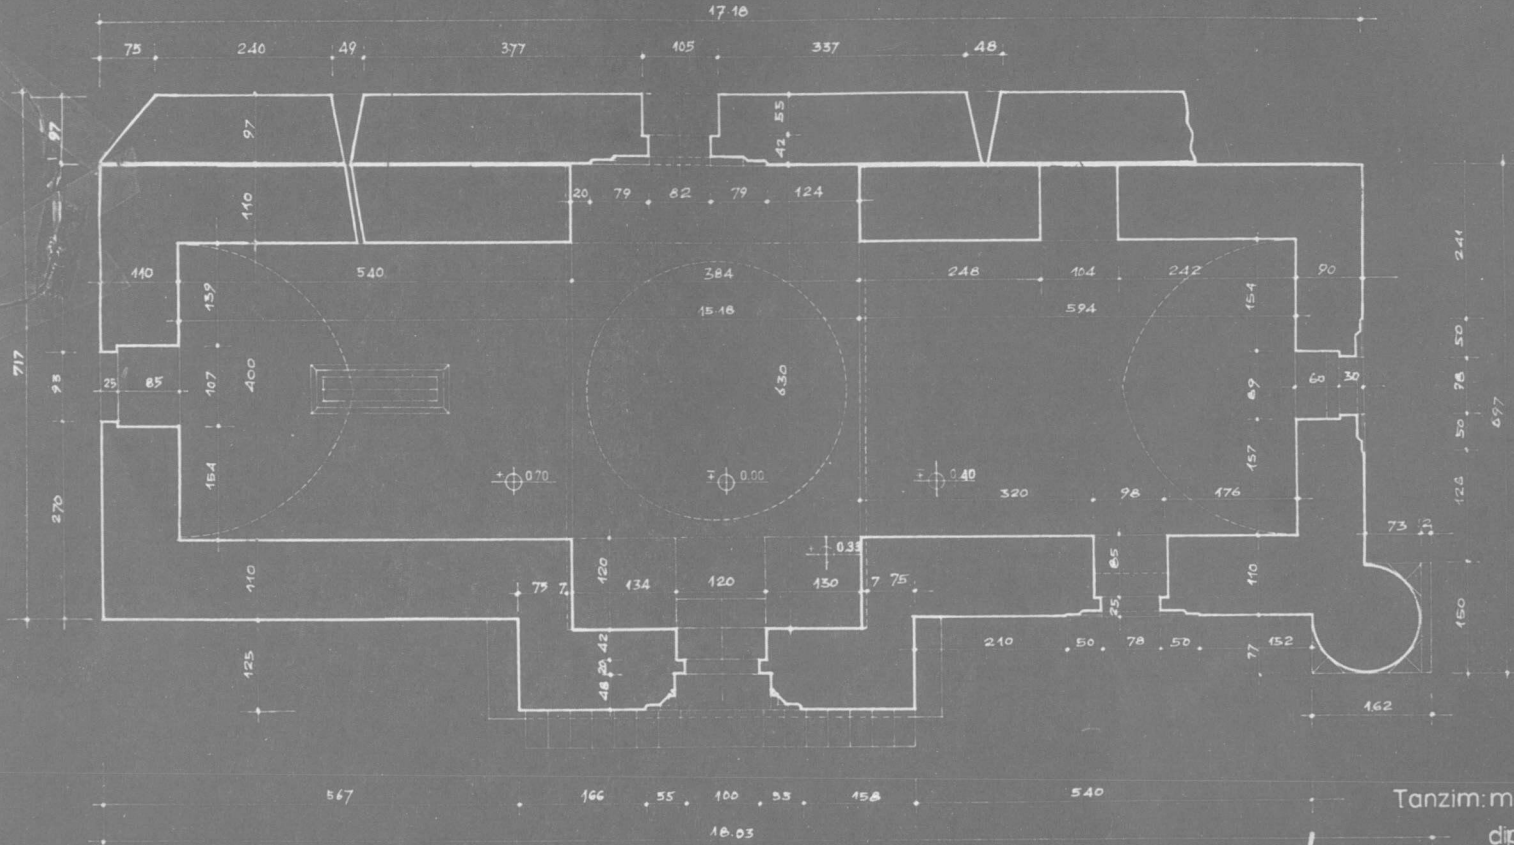
Plan 1: Çankırı Taş Mescid planı

Darülhadis güney yönde enlemesine plânlı, ortada kubbeli, doğu ve batı eyvanlarda sivri beşik tonozludur (Plân 1-2).

Üst katta mescid kısmı ile sanduka kısmının bulunduğu eyvan, alt katta ise iki türbe mekânı yer alır. İnşa malzemesi güneyde moloz taş, güneydoğu köşede tuğla, diğer cephelerde kesme taş kaplamadır.

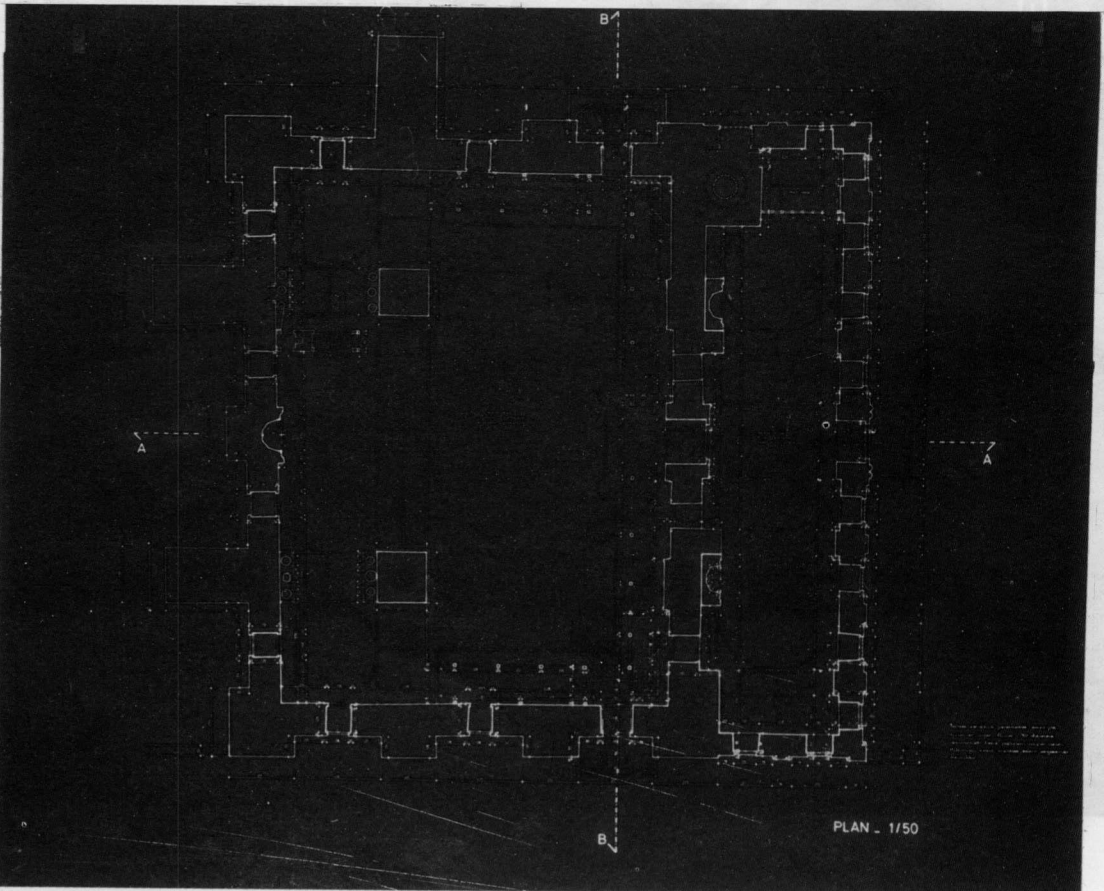
Plan 3: Çankırı Ulu Camii planı

Enlemesine dikdörtgen planlı olan caminin içinde iki adet kare büyük ayak bulunur. Ayaklardan birbirine ve kuzey duvara atılan kemerlere oturan orta kubbe; güney, doğu ve batı yönlerde üç yarım kubbe ile desteklenmiştir. Kuzeyde yer alan son cemaat kısmı üç kübbelidir (Plan 3).

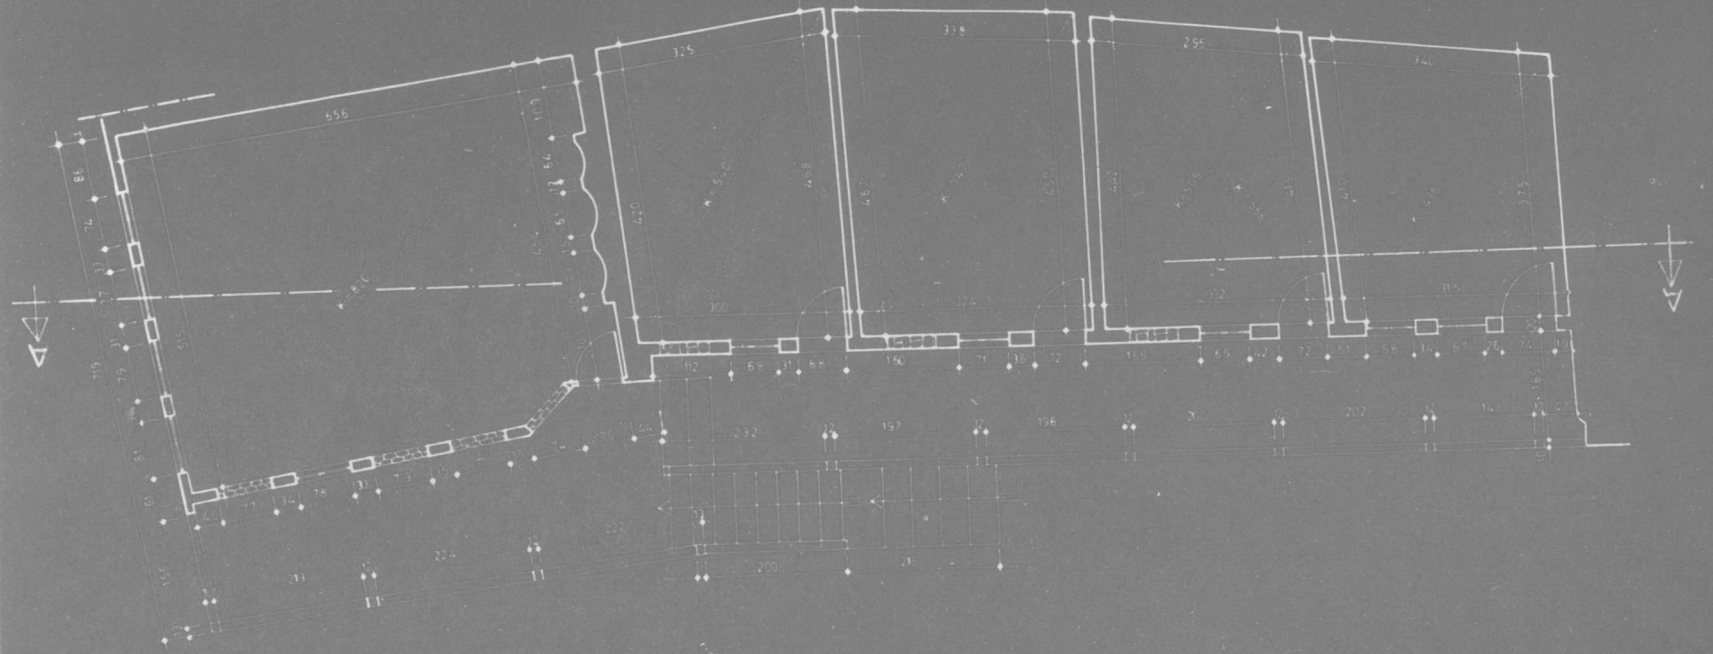
Plan 5: Buğday Pazarı Mederesesi

Vakıflar Genel Müdürlüğü Arşivi'ndeki kayıtlarda (2317 numaralı defterin 21. sayfası) Boflu Zade Mustafa Kasım Efendi Medresesi olarak geçmektedir. Vakfiye tarihi gözönüne alınırsa 1891 tarihinden önce yapılmış olmalıdır. Kuzey-güney yönde sıralanmış iki katlı tek sıra hücrelerden ibarettir. (Plan 5) Vakıflar Genel Müdürlüğü tarafından 1977 ve 1984 yılında onarılmıştır (Resim 6).

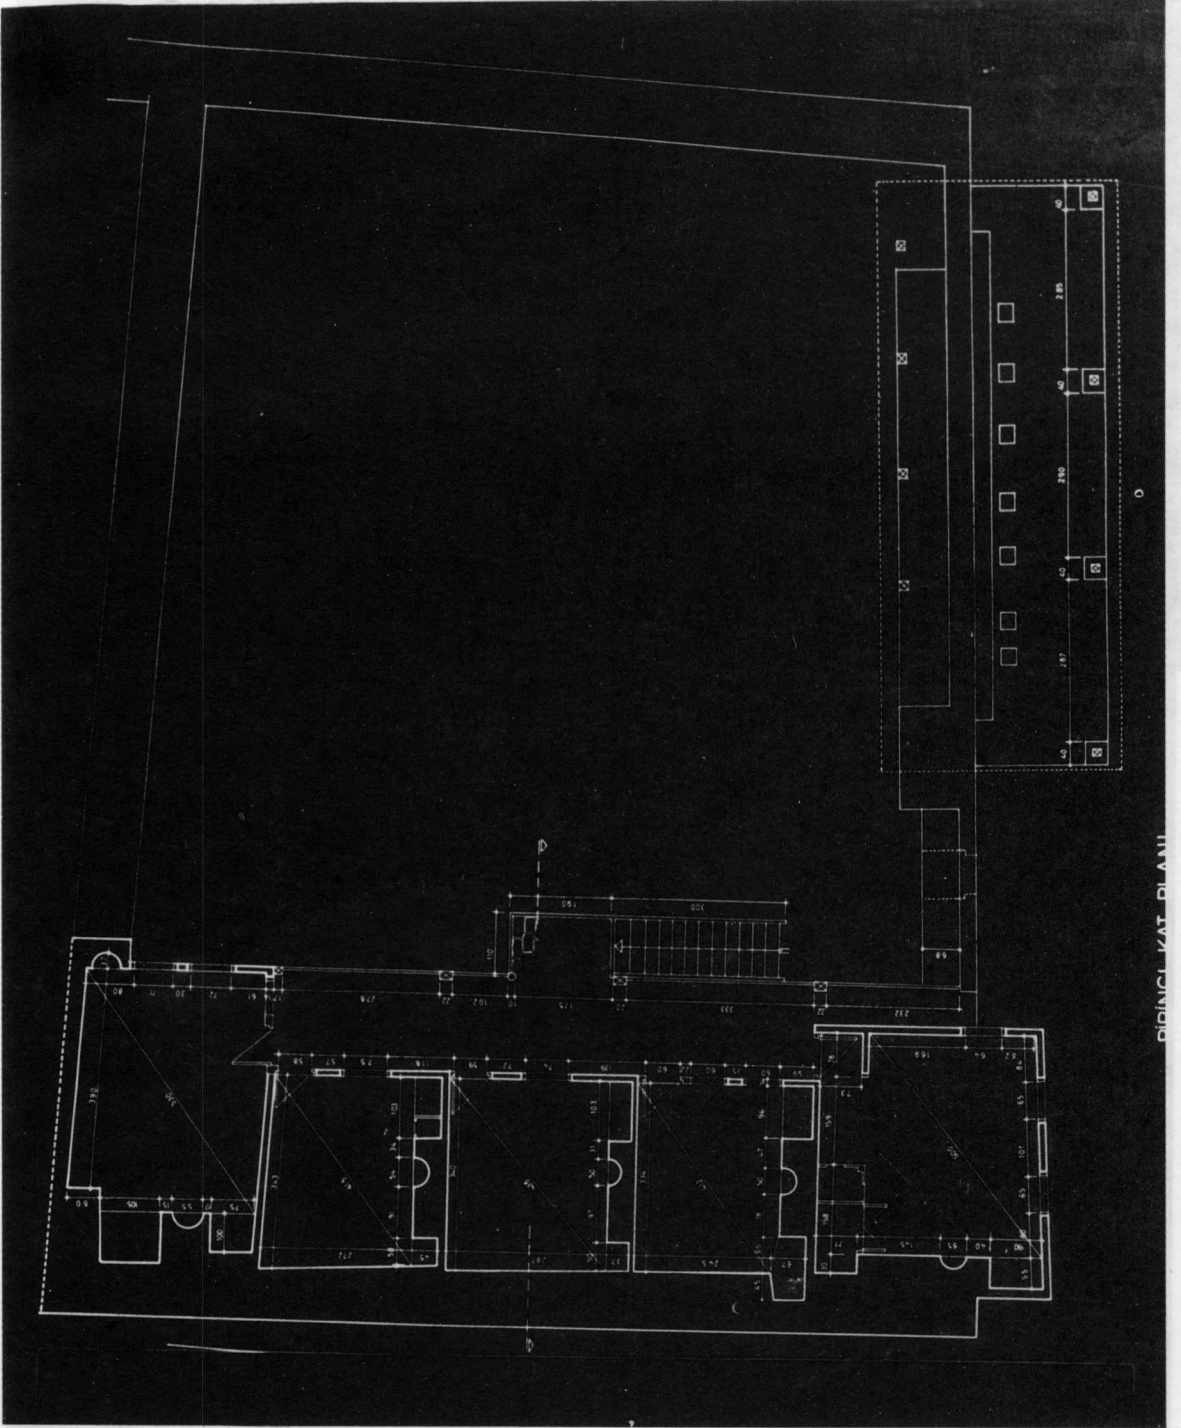
Plan 4: Çivitoğlu Medresesi birinci kat planı

Duvarlardan ibaret avlu içinde yer alan doğu-batı yönde sıralanmış iki katlı tek sıra hücrelerden ibarettir. Hücrelerin önünde her iki katta da ahşap revak sırası bulunmaktadır. (Plan 4)

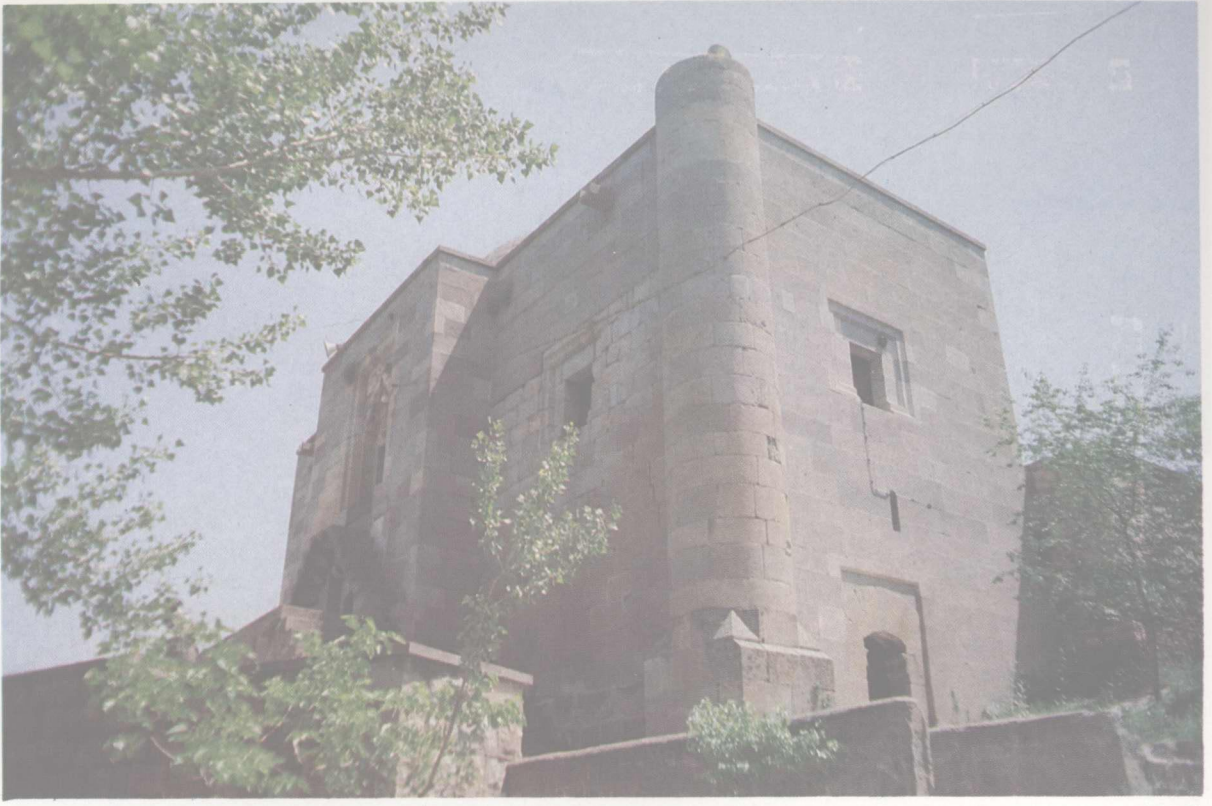
Resim 1: Çankırı Taş Mescid (1990).

633 H. (1235 M.) yılında Cemalü'd-din Ferruh tarafından inşa edilen darüşşifanın önüne 7 yıl kadar sonra üst katı darülhadis alt katta iki türbe mekânı olan fevkânî bir yapı eklenmiştir. Bu yapı sonra Taş Mescid adını almıştır (Resim 1). Darülhadis günümüze kadar ulaşmış olup, darüşşifadan ise kitabe ve yılan motifli iki taştan başka kalıntı yoktur (Resim 2).

Yapı Vakıflar Genel Müdürlüğü tarafından 1963 de onarılmıştır.

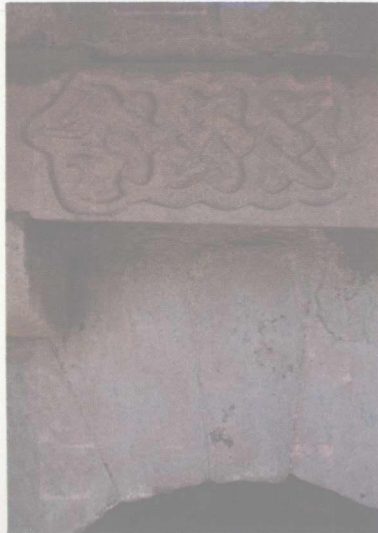
Resim 3: Çankırı Taş Mescid detay

XIII. yüzyıl hastahanesi üzerinde yer alan çifte yılan motifli taş kopye edilerek kuzey türbe kapısı üzerine konulmuştur. Bu motif günümüzde de tıbbın amblemi olarak kullanılmaktadır (Resim 3).

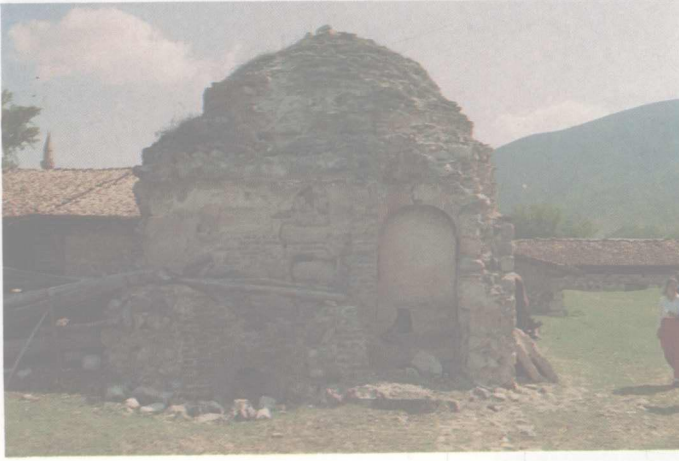
Resim 10:
Çankırı Eski Pazar
Hamamı köyü
I. (Küçük) Hamam

Köyün güneybatısındadır. Hamam kare plânlı tek kubbelidir. Tek bir mekân olması nedeniyle bir

konağa ait olabileceğini düşündük. Mermer kurna aynası üzerinde (1204 H.) 1789 M. tarihi okunmaktadır (Resim 10)

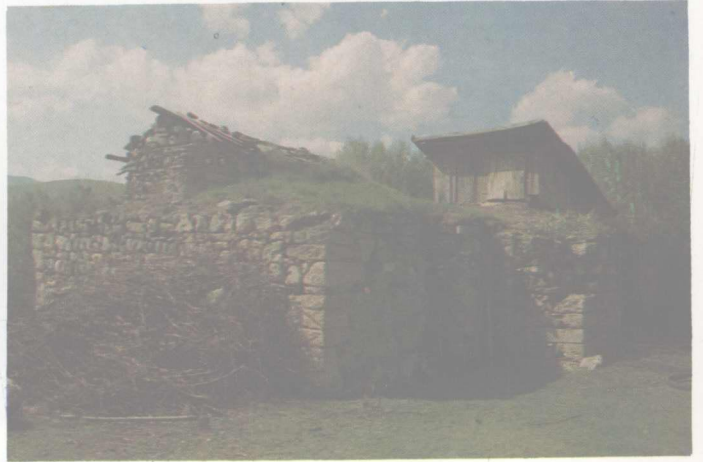
Resim 11:
Çankırı Eski Pazar
Hamamı köyü
II. (Büyük) Hamam

Soyunmahlık, ılıklik ve sıcaklık kısımlarından ibarettir. I. Hamamla aynı dönemde yapılmış olmalıdır (Resim 11-12).

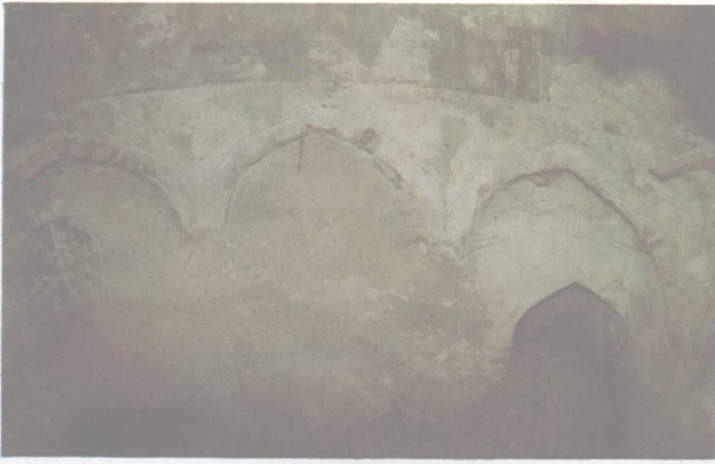
Resim 13:
Çankırı Eskipazar
Hamamlı köyü
III. Hamam

Köy içinde yer alan hamamların en büyük boyutlu olanıdır. Soğukluk, ılıklik ve iki halvetli sıcaklıktan ibarettir. Şahıs mülkiyetindedir. Kamulaştırılması için programa alınacaktır (Resim 13).

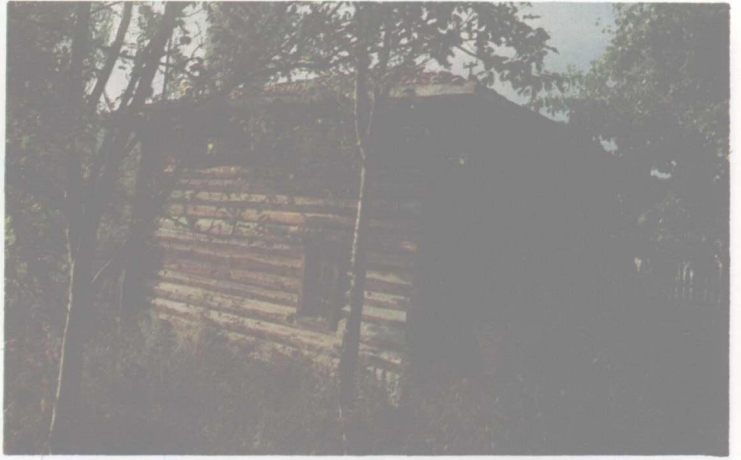
Resim 14:
Ovacık Avlayıkaya
Köyü Camii

İlgaz tepelerinde yeralan köy, orman içindedir. Cami tamamen çam ağaçından yapılmış çantı duvarlar üzerinde son cemaati da kaplayan kırma çatı yeralır. Tavan ve taban birbirine geçme ahşaptır. Cami de ahşap haricinde malzeme kullanılmamışsa da sonradan pencere açılmıştır. Kadınlar mahfelinde ahşap çivi kullanılmıştır (Resim 14).

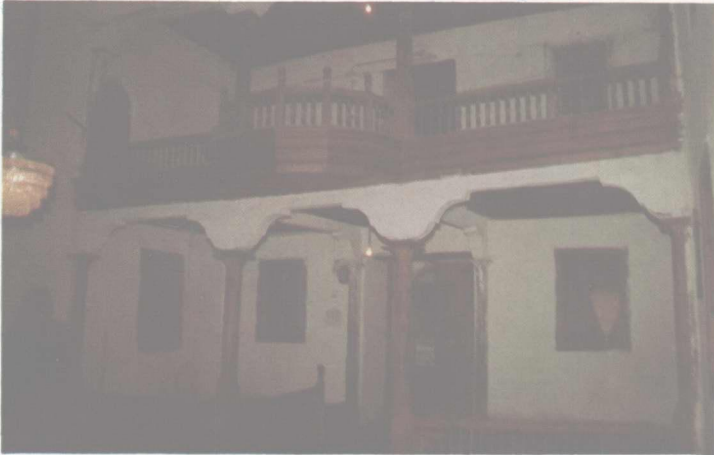
Resim 15:
Ovacık Ambaraözü
Köyü camii içinden
detay

Cami dıştan fevkâni bir görünümde ise de harim kısmı içten tek katlı olup altta fazla yüksek olmayan bodrum katı yer almaktadır (Resim 15-16).

Mihrap yönünde uzunlamasına dikdörtgen plânlı ahşap tavanlı kiremit çatılıdır. Üst pencerelerde yeralan çeşitli formlarda alçı dışlıklar ile ahşap kafesler sivil mimari örneklerini andırmaktadır. Söz konusu caminin röleveleri alınmış olup 1991 yılında onarım programına dahil edilmiştir.
