**RESTORASYON MÜDAHALE ÖLÇÜTLERİ
KAPSAMINDA KIRKLARELİ GAR BİNASI'NIN
İNCELENMESİ VE DEĞERLENDİRİLMESİ**

YÜKSEK LİSANS TEZİ

AYBÜĞE GÜVEN

İSTANBUL, 2022

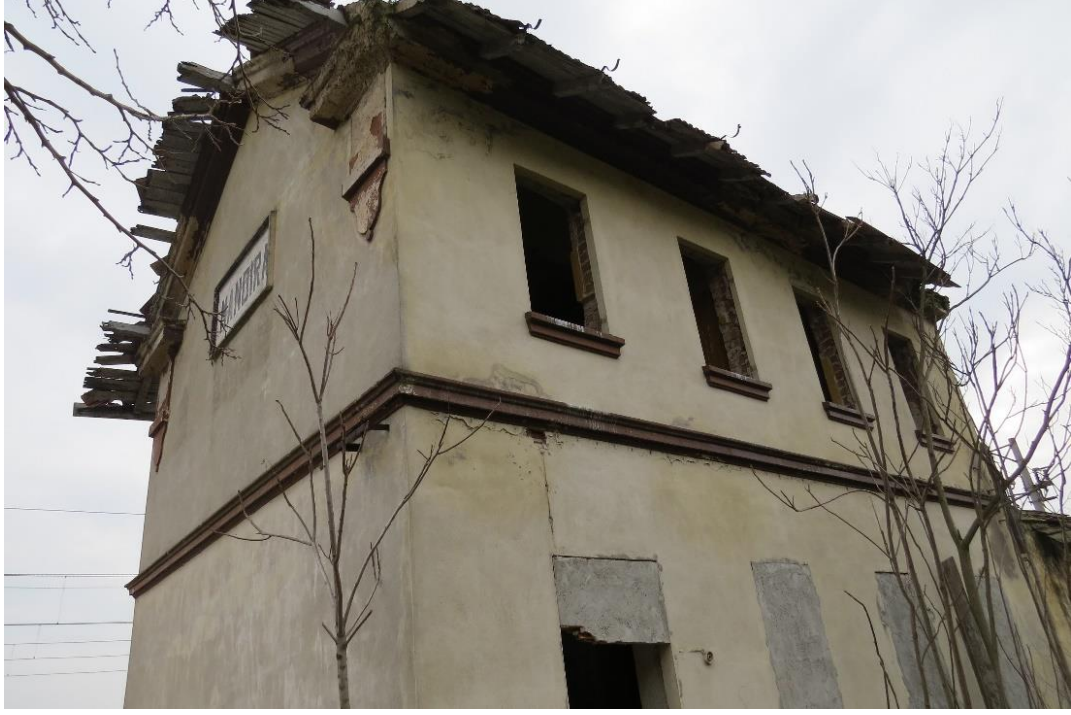
Yapının tüm dış doğraması yok edilmiş, zemin ve birinci katında yer alan kapı ve pencere açıklarının birçoğu tuğlalar ile kapatılmış üzeri çimento esaslı harç ile sıvanmıştır. Yapının geniş cephelerinde yer alan taş pencere denizlikleri ve dar cephesinde yer alan Mandıra yazısı özgün olduğu düşünülen ve korunan bazı elemanlardır. İç ve dış duvarları insan müdahaleleri ile farklı renklerde yağlı boya ile boyanmıştır. Çatısının taşıyıcı ahşaplarının çoğu çürümüş ve yapı çatısından çok fazla yağmur suyu alarak ahşap döşemeleri de çürüyerek ve kullanılamaz hale gelmiştir. (Şekil 1.7)

Şekil 1.7. Büyük Mandıra Gar Binası Cepheleri

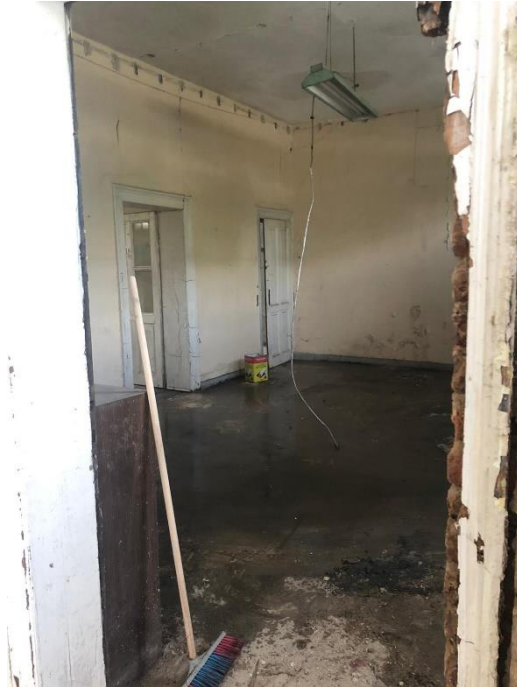
Şekil 3.17. Z02 numaralı odada artık var olmayan ahşap zemin döşemesi yerine atılan şap görülmektedir.

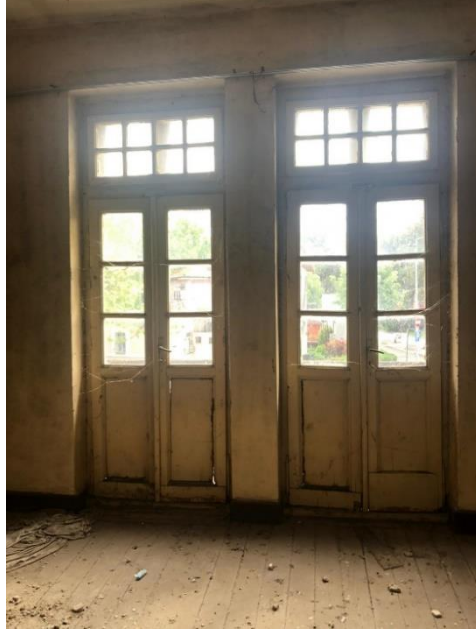
Restorasyon öncesi yapının dış doğramaları incelenmiştir. Doğramalar yıllar içerisinde doğal nedenler ve insan müdahaleleri ile birlikte çürümüş, yağlı boya ile kat kat boyanarak nefes alamaz hale gelmiş ve bazı parçaları kaybolmuştur. (Şekil 3.20-21). Yine yapının tüm iç kapıları koyu renk yağlı boya ile boyanmıştır. (Şekil 3.22-23). Yapının iç kapılarının durumu dış doğramalara göre daha iyi korunmuştur 111 numaralı tuvalet kapısı ve 101 numaralı kapı kanatları korunamayıp kaybolmuştur.

Şekil 3.20. 114 numaralı odanın beyaz yağlı boya ile boyanan balkon kapıları görülmektedir.

Yapının, yangında yanarak büyük hasar alan ahşap iç merdivenleri ve olumsuz hava koşullarından etkilenecek çürümüş ve kayıp olmuş dış doğramalarında müdahale ölçütlerinden yeniden yapım uygulaması yapılmıştır.

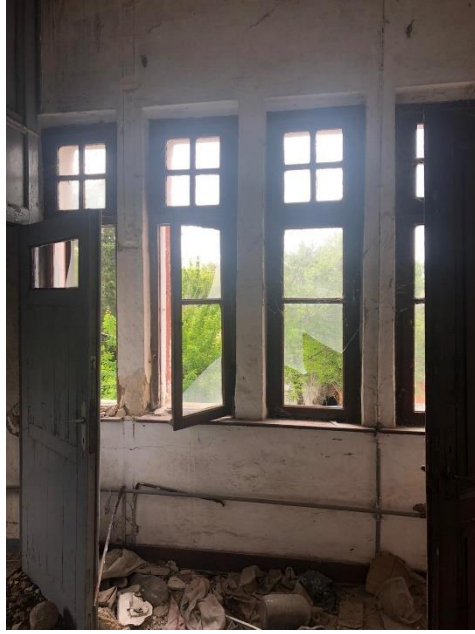
Şekil 3.21. Yapının Kuzey cephesindeki pencereler görülmektedir.

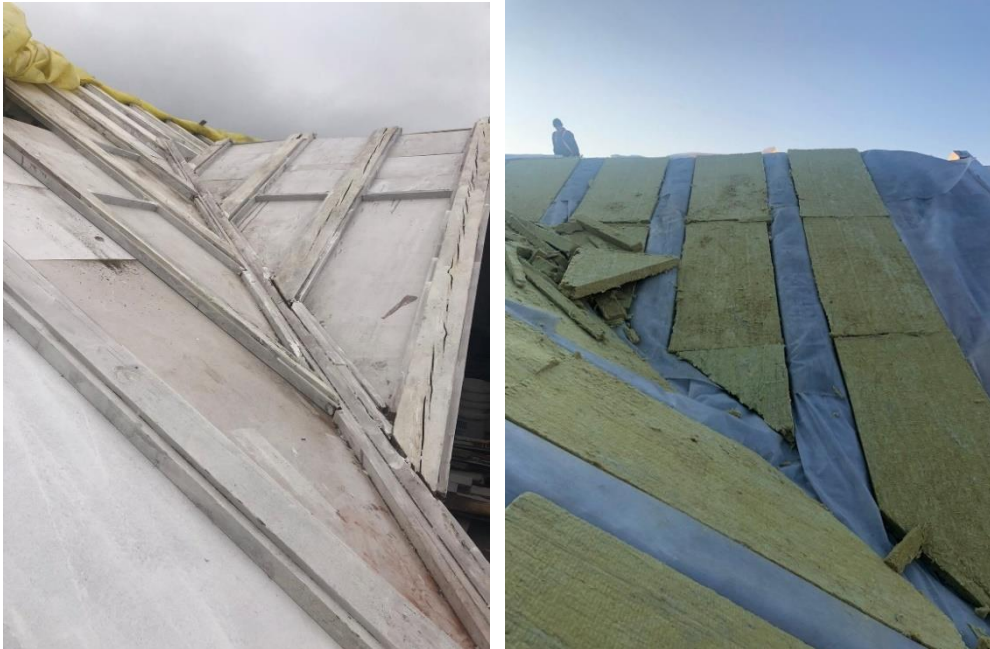
Şekil 6.6-7. Çatı taşıyıcılarının yangın geciktirici,playwood kaplama ve taş yünü serilmiş durumu görülmektedir.

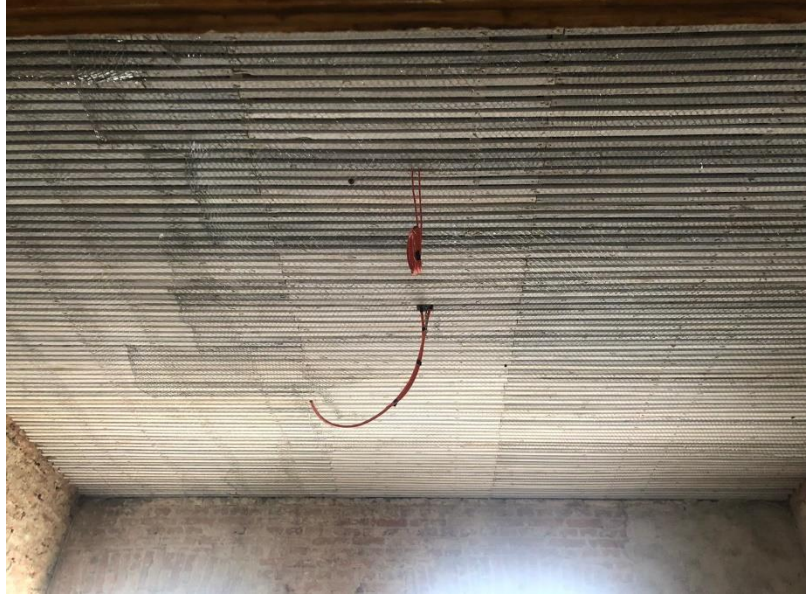
Şekil .79. Kaba sıva uygulaması öncesi bağdadî tavan üzerine rabitz teli uygulaması görülmektedir.

Yapının sıva raspası uygulaması tamamlandıktan sonra tuğla duvarlar fırça yardımıyla iyice temizlenmiş ve su ile yıkanarak tüm toz ve pisliklerden arındırılmıştır. Yapının duvar ve tavanları için kiremit tozu, hidrolik kireç, kaymak kireç, perdahlı kum ve kıtık kullanılarak horasan kaba sıvası için harç hazırlanmış ve 1 hafta mayalandırıldıktan sonra iç duvarlarda ve bağdadi tavanı üzerine uygulanmıştır. Bağdadi tavan düşmesine kaba sıva uygulanmadan önce sıvanın bağdadi çitalarına daha kolay tutunabilmesi için rabbitz teli uygulanmıştır ve daha sonra kaba sıva uygulaması yapılmıştır. Kaba sıvanın kurumasını bekledikten sonra kaba sıvada kullanılan harç malzemelerini (kıtık hariç) daha ince tanecikli halleri ile horasan ince sıvası için harç hazırlanmış ve yine mayalandırıldıktan sonra kaba sıva uygulanan tüm zemin ve birinci kattaki odaların duvar ve tavanlarına uygulanmıştır. (Şekil 6.78-79-80-81-82-83-84).

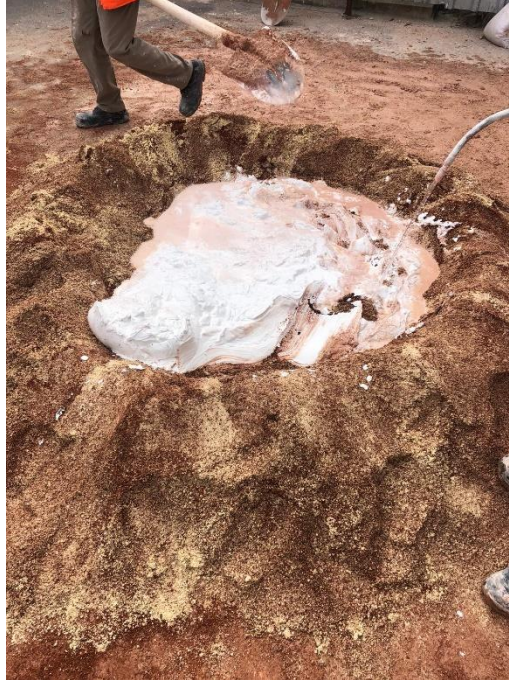
Şekil 6.80. Kaba sıva uygulaması mayalanmak üzere hazırlanan horasan harç hazırlığı görülmektedir.

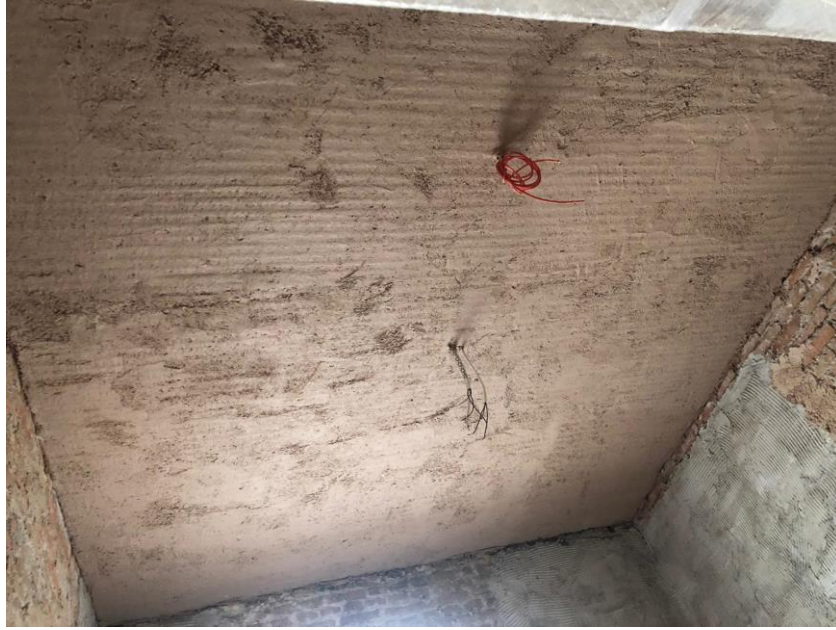
Şekil 6.82. Kaba sıva uygulanan 115 numaralı odanın tavanı görülmektedir.

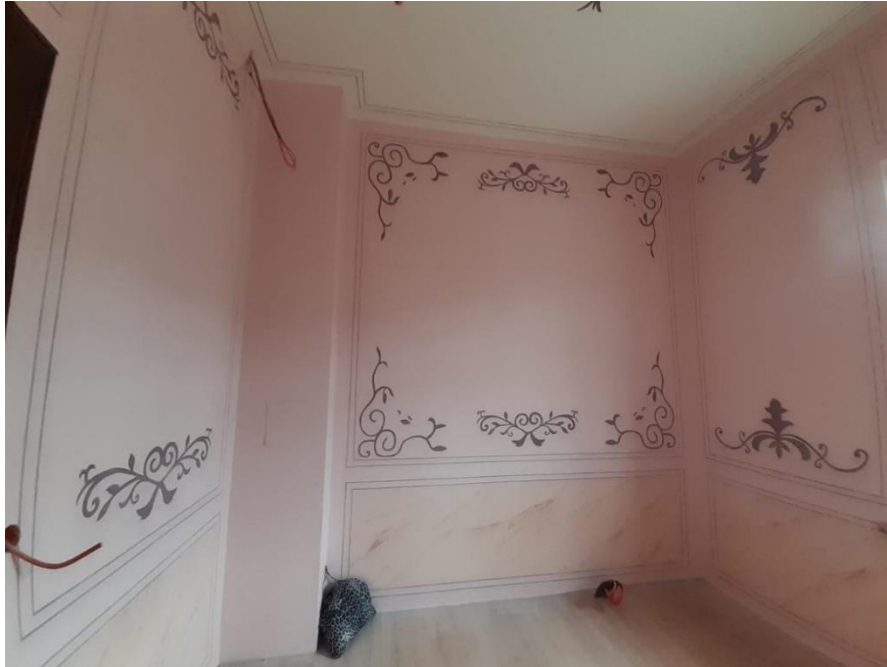
Şekil 6.123. Kırklareli Gar Binası 105 numaralı odanın kalem işi uygulaması bitmiş hali görülmektedir.

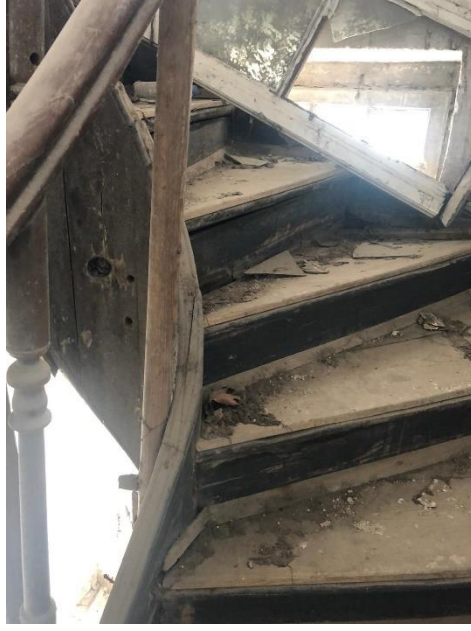
Yapının zemin-çatı katı arası düşey sirkülasyonunu sağlayan iki meşe merdiven yapıda simetrik olarak konumlanmış, fakat geçirdiği yangın sonrası kullanılamaz hale gelmiş, ahşapları çürümüş ve taşıyıcılık özelliğini tamamen kaybetmiştir. (Şekil 6.154).Yapıdaki iki merdiven için de aynı işlemler uygulanmış, merdivenlerin sağlam kalan basamakları numaralandırılarak sökülmüş, yeni basamaklar için kalıp olarak kullanılmıştır. (Şekil 6.155). Yeniden imalatı yapılan merdiven basamakları ile birlikte merdivenin taşıyıcı ahşap elemanlarının da yeniden imalatı yapılmış (Şekil 6.156), merdivenlerin yine sağlam kalan küpeştelere ahşap raspası yapılarak yeniden montaj için hazır hale getirilmiş, eksik olan küpeştelere için ise özgün küpeştelere kalıp olarak kullanılmış ve tornada eksik olan meşe küpeştelere imalatı yapılmıştır. (Şekil 6.157). Eksik parçalarının imalatı tamamlanan meşe merdivenlerin montajı yapıp, zımpara uygulaması yapıldıktan sonra merdivenler ahşap boyasına hazır hale getirilmiştir. (Şekil 7.158-159).

Şekil 6.154. Geçirdiği yangın sonrası taşıyıcılık özelliğini kaybeden merdiven basamakları görülmektedir.

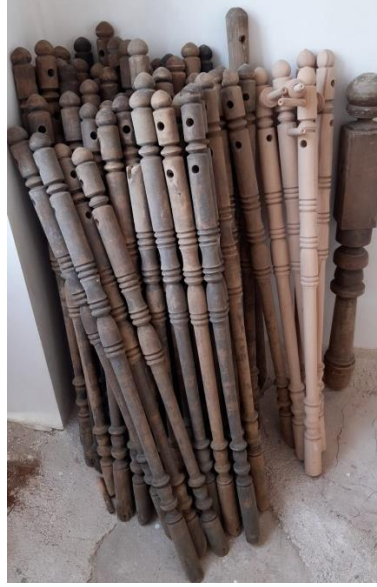
Şekil 6.157. Özgün merdiven küpeşterleri ve yeniden imalatı yapılan küpeşterler yanyana görülmektedir.

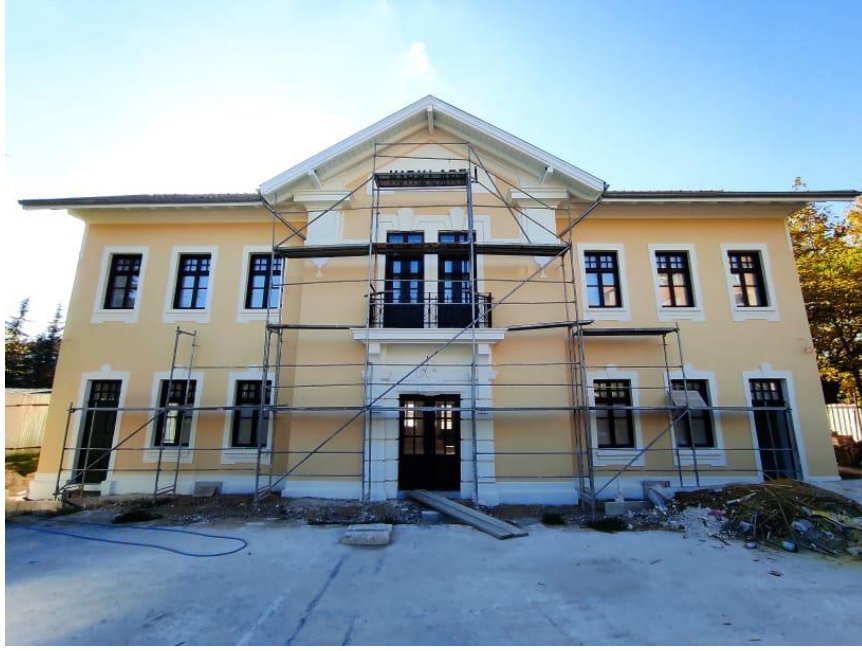
Şekil 6.165. Yapının Güney ve Kuzey cephelerindeki giriş ve balkon kapılarının son halleri görülmektedir.
